## RAPORT DE INVESTIGARE

privind accidentul feroviar produs în data de 28.11.2023, pe raza de activitate a Sucursalei Regionale de Căi Ferate Brașov, între haltele de mișcare Voșlăbeni și Izvoru Mureșului, prin deraierea de prima osie în sensul de mers a locomotivei de remorcare a trenului de marfă nr.66394

*Varianta finală  
21 noiembrie 2024*

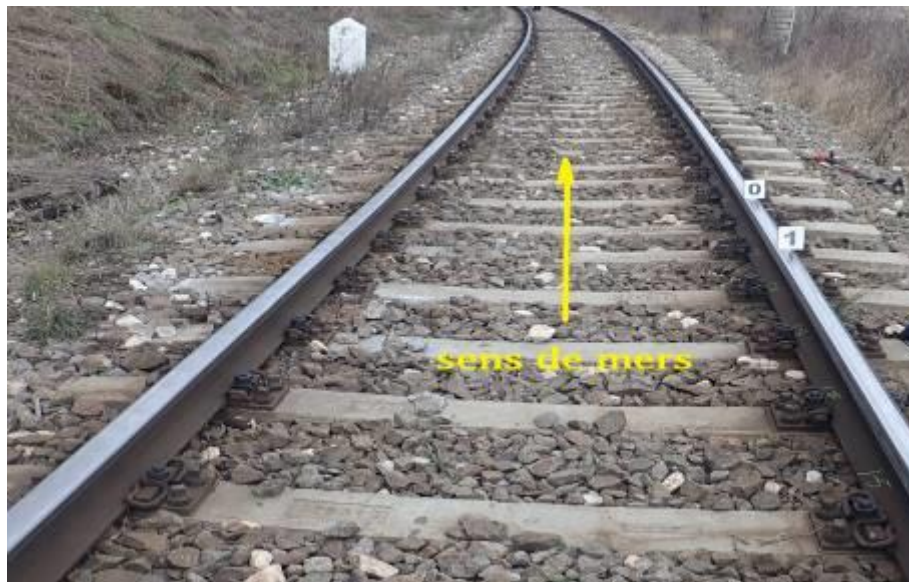
*Foto nr.1 – zona producerii accidentului*

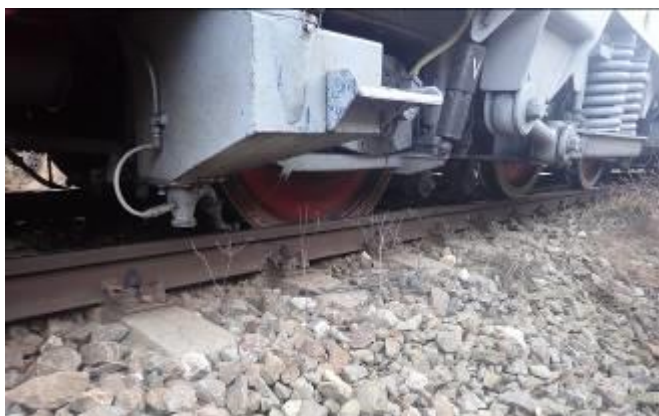
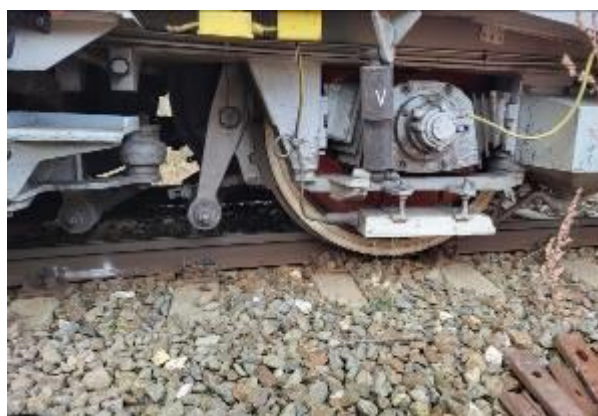
*Foto nr.1*

Locomotiva a fost condusă de la postul de conducere nr.II și, la sosirea la fața locului a comisiei de investigare, osia nr.6 (prima în sensul de mers) era deraiată, cu ambele roți stânga/dreapta lipite de șină– *foto nr.1,2*. Adaosurile de la arcurile tip Metalastik nu erau mișcate din poziția normală la niciuna dintre osii, iar amortizorii hidraulici de la osia nr.6 nu prezentau urme vizibile de scurgeri de ulei.

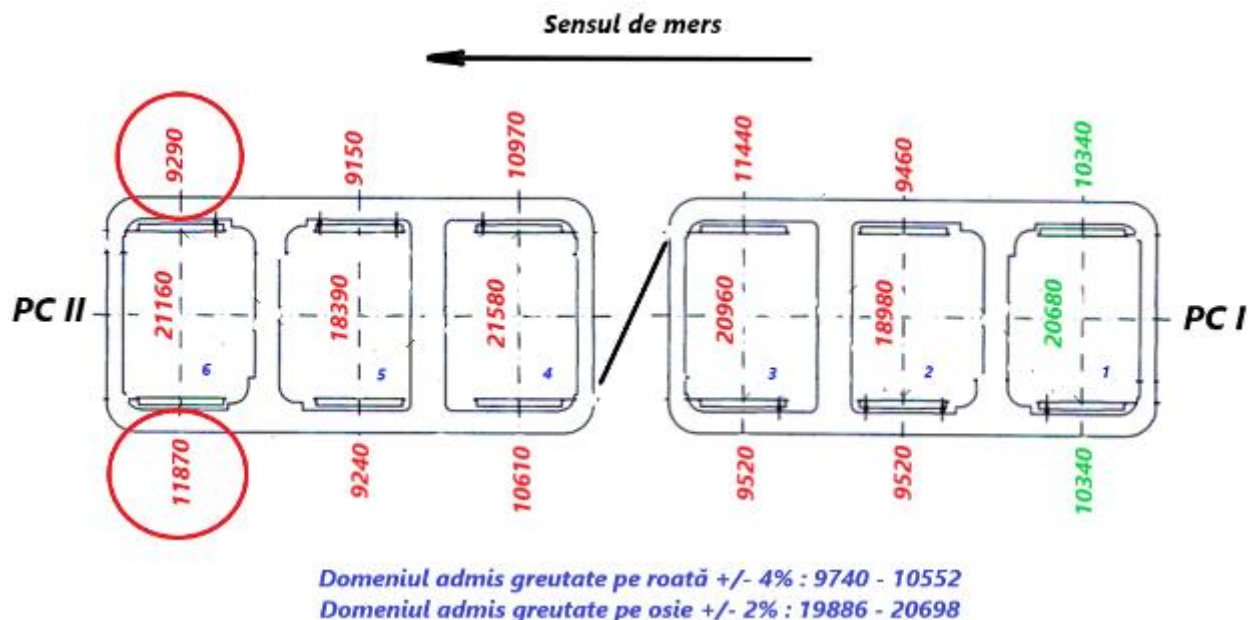
*Figura nr.2 – valorile greutăților pe fiecare roată și osie*

S-a constatat astfel că greutatea pe osie se încadra în limitele admise de +/- 2% prescrisă prin NTF 67-2008, **doar** la osia nr.1. Totodată, s-a constatat că greutatea pe roată se încadra în limitele de +/- 4% prescrise prin același normativ **doar** la osia nr.1 – ultima în sensul de mers.

Cu ocazia verificărilor efectuate după producerea accidentului, s-au constatat mai multe deficiențe referitoare la această distribuție (v. cap.3.a.4).

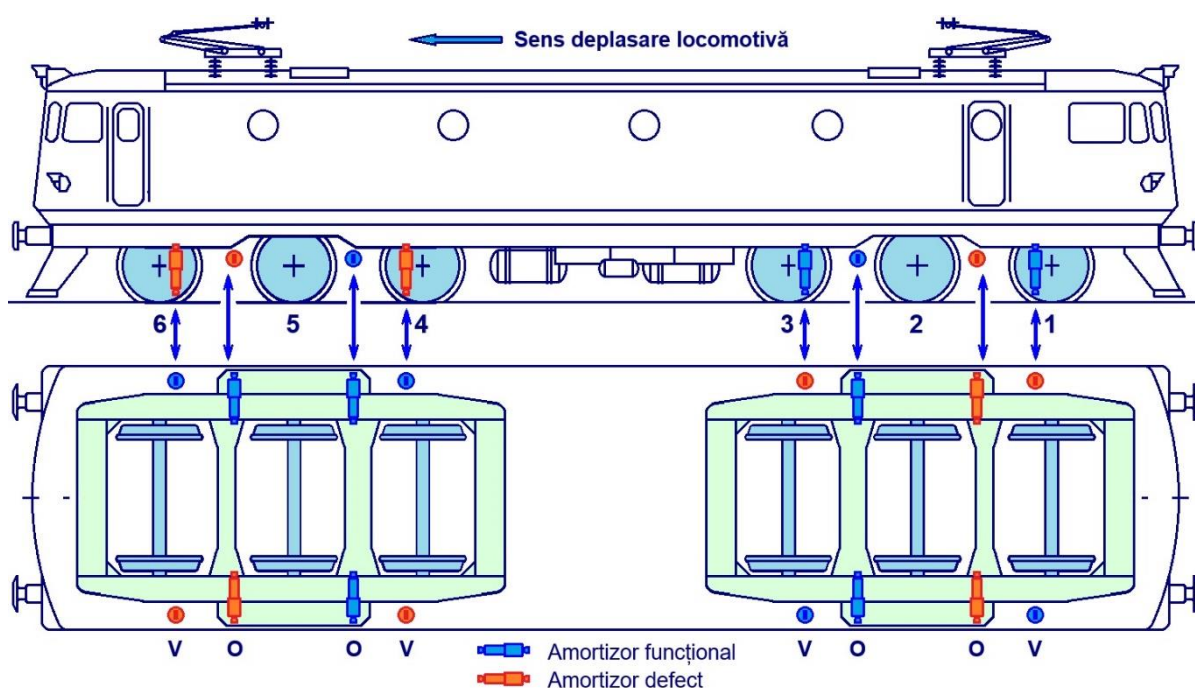
*Figura nr.3*

Urmare verificării amortizorilor hidraulici verticali și orizontali, prin desfacere la un capăt și acționarea manuală a acestora, s-a constatat că un număr de 7 amortizori verticali și orizontali erau ineficace, după cum urmează – *figura nr.3*:

- osia nr.6 partea dreaptă – amortizorii hidraulici orizontal și vertical;
- osia nr.4 partea dreaptă – amortizorul hidraulic vertical;
- osia nr.3 partea stângă – amortizorul hidraulic vertical;
- osia nr.2 partea stângă – amortizorul hidraulic orizontal;
- osia nr.1 partea stângă – amortizorul hidraulic vertical;
- osia nr.1 partea dreaptă – amortizorul hidraulic orizontal.

În opinia comisiei de investigare, în circulația trenului nr.66394, deficiențele constatate la un număr de 7 (șapte) amortizoare hidraulice – din cele 16 existente pe locomotivă -, incluzând aici și ambele amortizoare de la partea opusă roții care a părăsit suprafața de rulare - vertical și orizontal -, a avut ca efect lipsa de eficacitate a sistemului de amortizarea a oscilațiilor cutiei în timpul circulației și favorizarea transferurilor dinamice de sarcină între roți, pe fondul unei distribuții neconforme a sarcinilor statice pe roți și osii și a stării tehnice a suprastructurii căii.

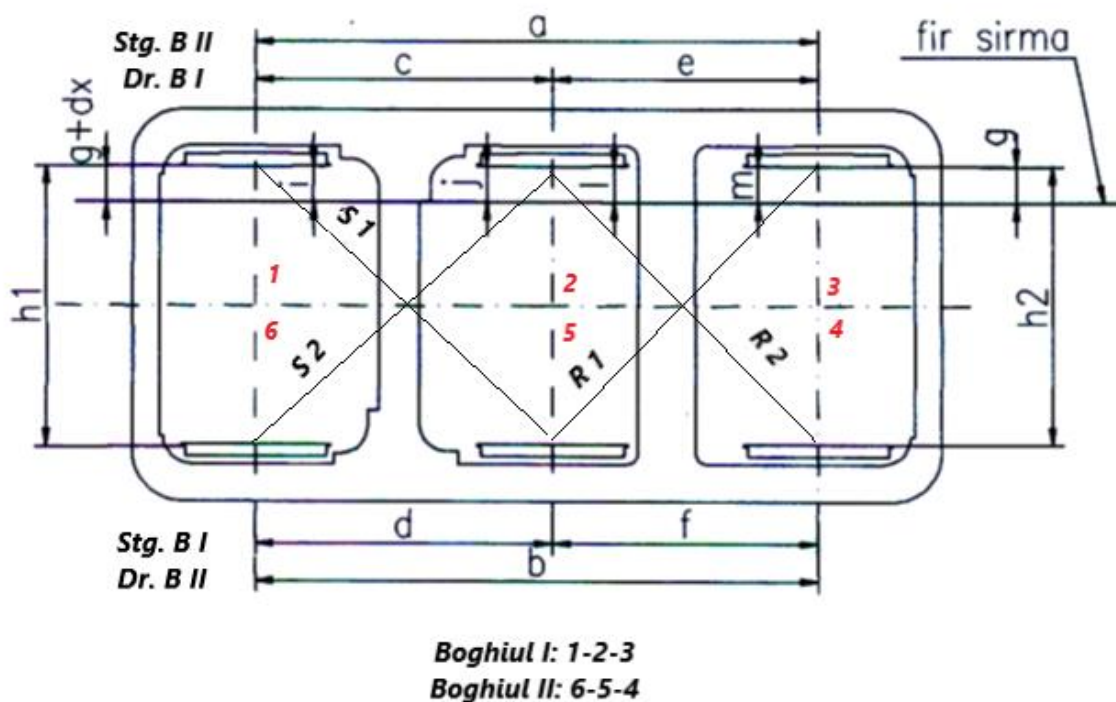
A fost efectuată verificarea alinierii și a paralelismului osiilor în conformitate cu prevederile din NTF 67-2008 și s-au măsurat inclusiv diagonalele S1, S2, R1 și R2 – *figura nr.4*. Rezultatele obținute ca urmare a acestor verificări (chiar efectuate după deraiere), nu au fost de natură să stabilească faptul că alinierea și paralelismul osiilor ar fi putut influența producerea deraierii.

*Figura nr.4 – verificarea alinierii și paralelismului*

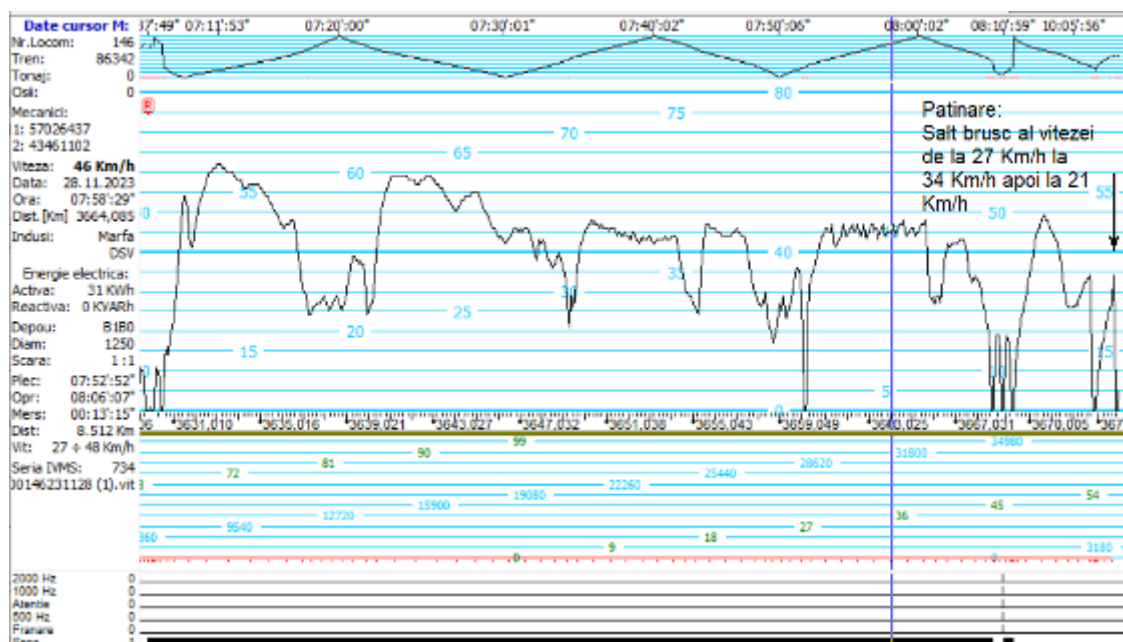
În acest moment, pe înregistrările IVMS se observă o creștere bruscă a vitezei de la valoarea de 27 km/h la valoarea de 34 km/h - specific fenomenului de patinare în împrejurări de pierdere a aderenței - apoi o scădere la valoarea de 21 km/h pe o distanță de 0,059 km, după care viteza a scăzut brusc la „0” pe o distanță de 0,113 km și trenul s-a oprit – *figura nr.5*. Menționăm faptul că la osia nr.6 este montat și generatorul de impulsuri, ceea ce conduce la concluzia că la această osie s-a manifestat fenomenul amintit.

Figura nr.5 – captură înregistrare IVMS

În opinia comisiei de investigare, creșterea bruscă a vitezei – patinare –, s-a produs în timpul acțiunii de sporire a vitezei trenului după demarare, pe o zonă cu declivitate de 13,10‰ (rampă în sensul de mers al trenului) și curbă, cu un tonaj apropiat de cel maxim admis – lipseau 58 t - pe fondul pierderii de aderență ca urmare a deficiențelor constatate la locomotivă - v. cap.4.b.1.

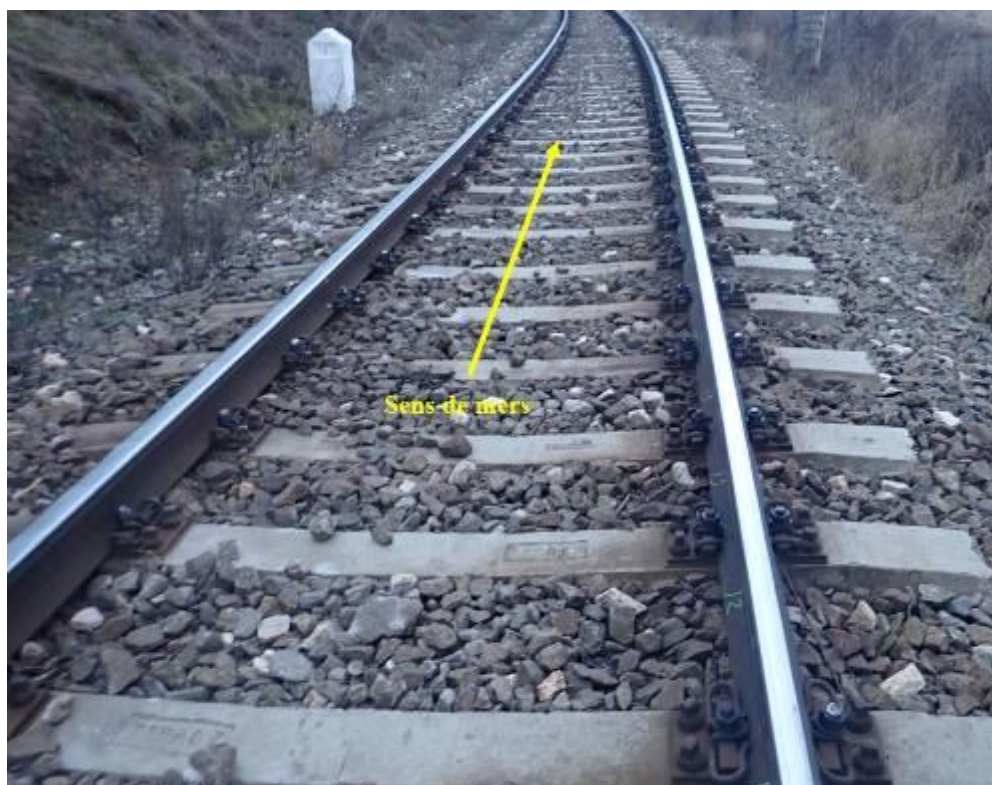
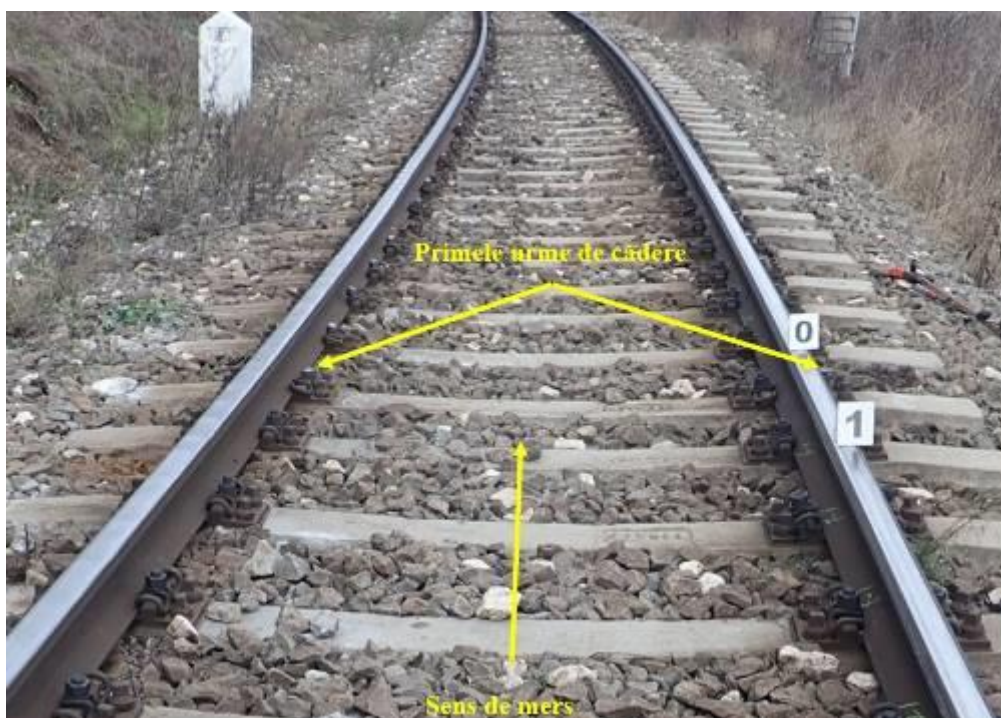
*Foto nr.3*

Deraierea s-a produs în momentul în care locomotiva se afla pe o curbă cu deviație stânga în sensul de mers a trenului – foto nr.3 și nr.4.

*Foto nr.4 – Detaliu zonă producere accident*

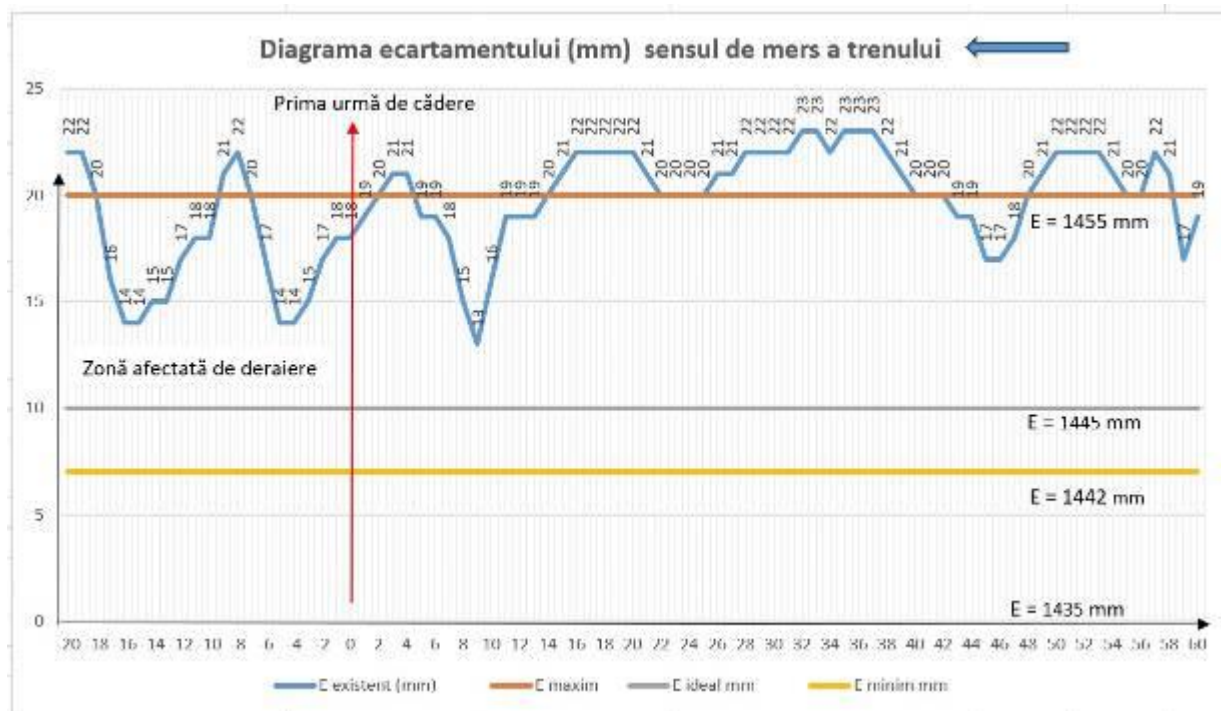
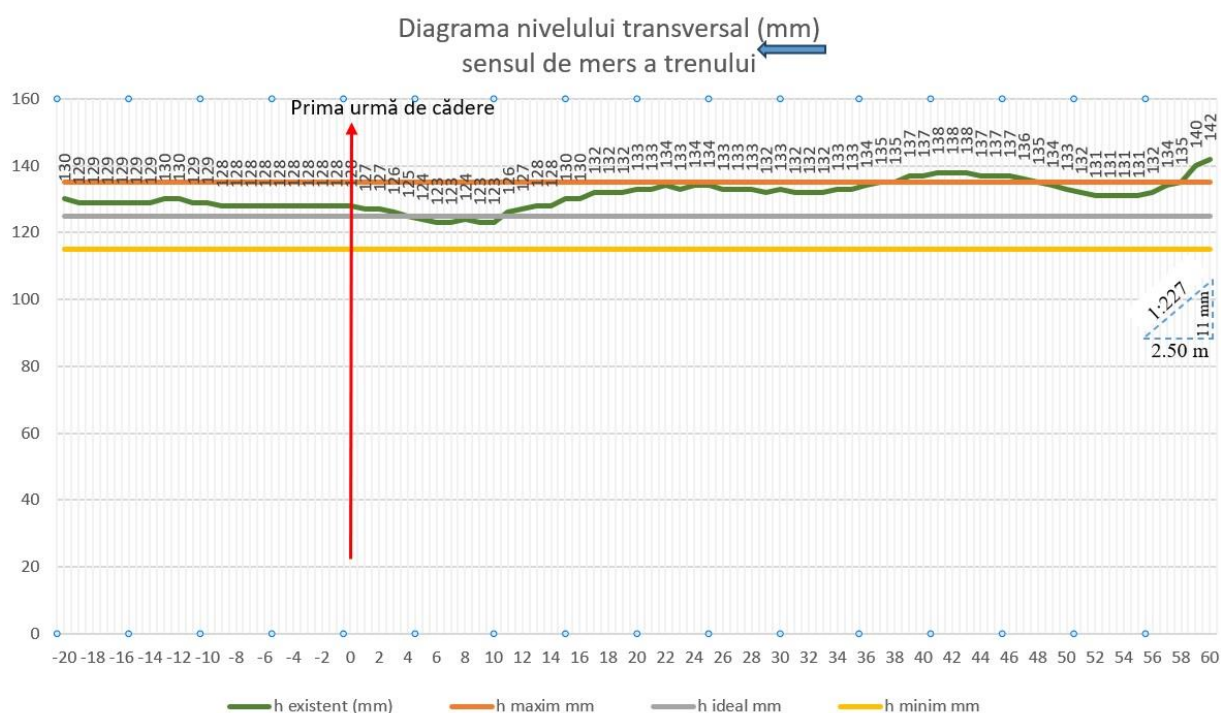
Diagrama nr.1 - Diagrama ecartament

Diagrama nr.2 - Diagrama nivel.

Din analiza valorilor parametrilor mășurați la data producerii accidentului feroviar în punctele menționate (diagramele nr.1÷3), comparativ cu prevederile regulamentare, au fost constatate următoarele:

Valoarea torsionării căii pe zona producerii accidentului, între punctele „55” ÷ „60” este de 11 mm, depășind valoarea maximă admisă a torsionării de 10 mm, având înclinarea rampei defectului de 1:227 față de înclinarea admisă a rampei de 1:250.

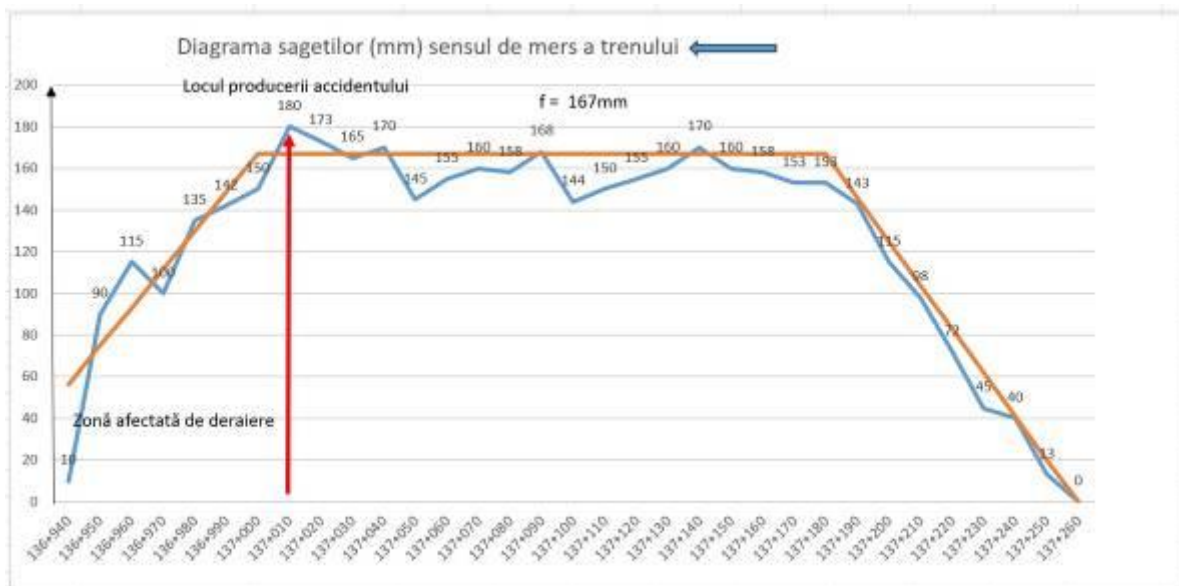
Diagrama nr.3 - Diagrama săgeților.

Valorile măsurate la săgeată, au depășit toleranțele maxime admise în exploatare între km.136+940 ÷ 137+010 - *diagrama nr.3*. În urma deraierii, linia pe această zonă a fost deplasată spre interiorul căii cu aproximativ 170 mm – *foto nr.5 și foto nr.6*.

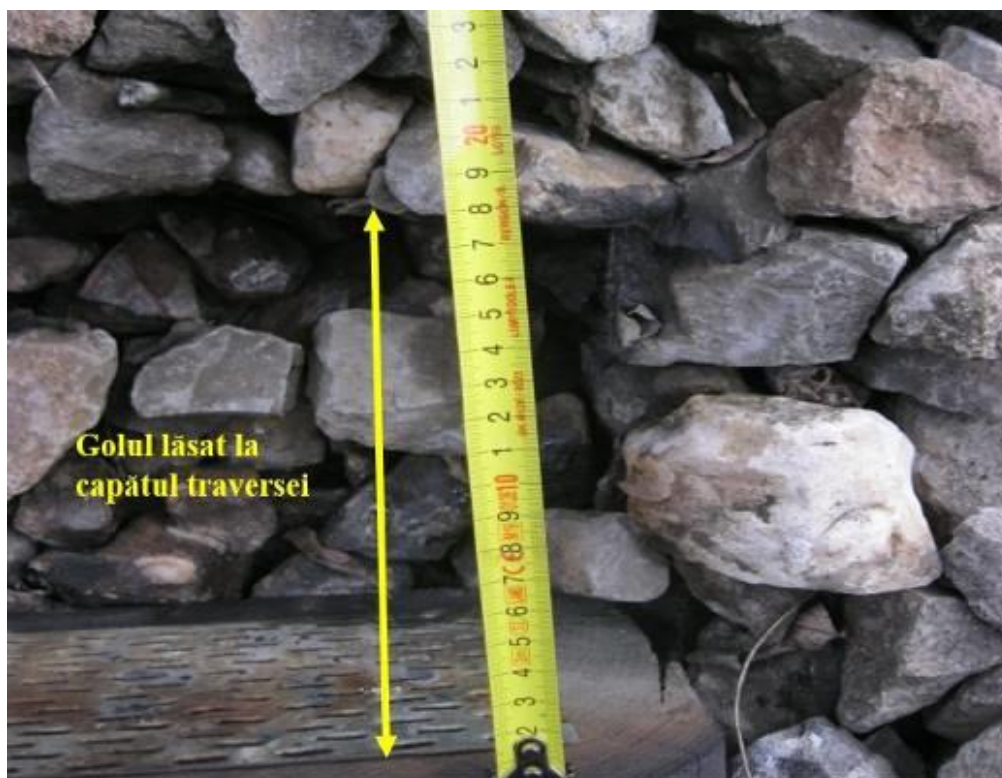
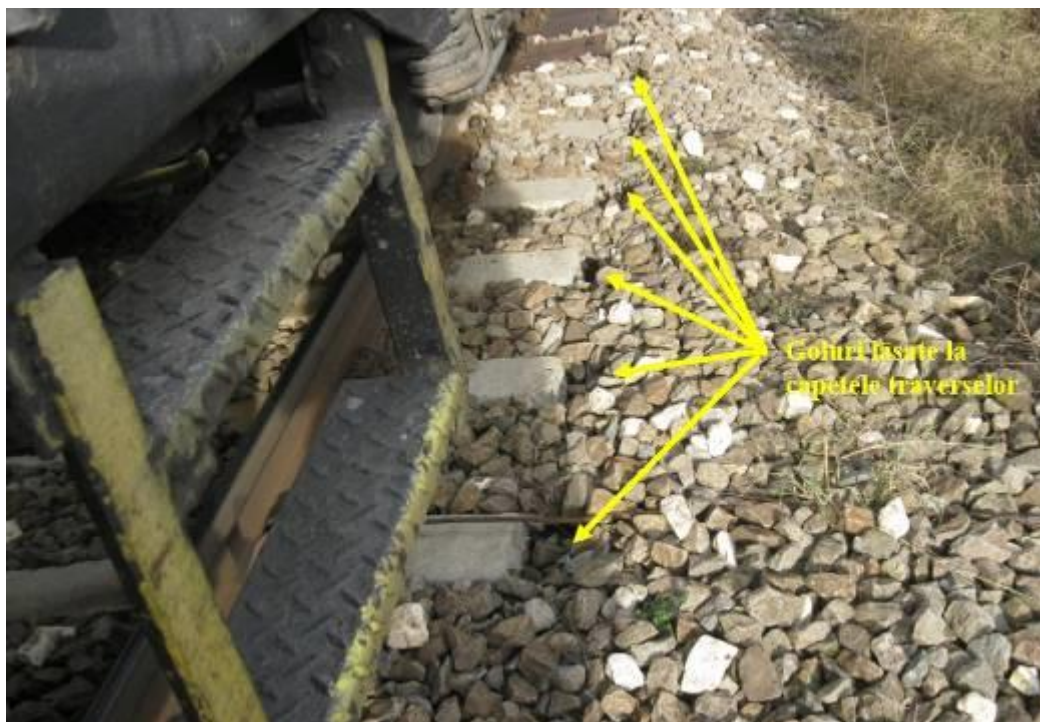
*Foto nr.5 – Traversă deplasată*

*Foto nr.6 – Traverse deplasate*

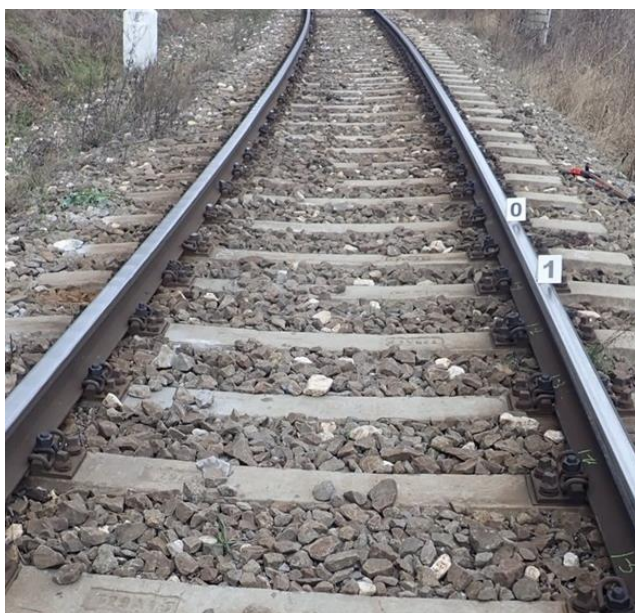
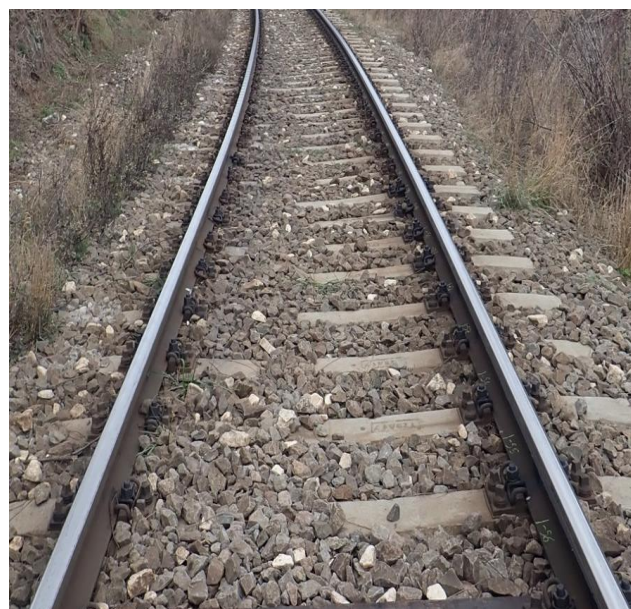
S-a procedat la verificarea traverselor de cale ferată pe zona producerii accidentului și anterior acesteia, constatându-se ca acestea erau în stare corespunzătoare, având prindere completă și activă – *foto nr.7 și foto nr.8.*

*Foto nr.7 – Prindere completă și activă*

*Foto nr.8 – Prindere completă și activă*
