Untersuchungsbericht

Aktenzeichen: BEU-uu2021-10/006-3323

Gefährliches Ereignis im Eisenbahnbetrieb

Ereignisart:	Zugkollision
Datum:	19.10.2021
Zeit:	06:42 Uhr
Betriebsstelle:	Bf Flandersbach
Gleis:	2
Kilometer:	12,12

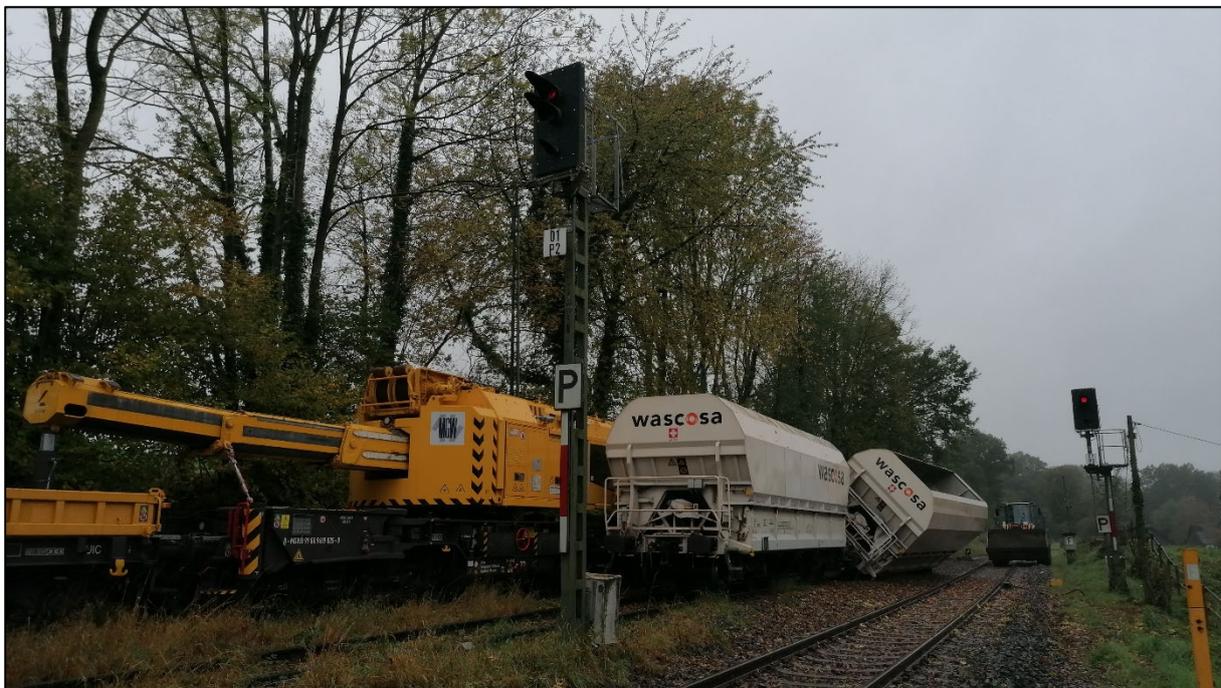
Abbildung 3: Blick auf die Kollisionsstelle

Die beiden letzten Wagen des Zuges GAG 68432 entgleisten, stürzten teilweise um und wurden hierdurch beschädigt. Es entstanden Sachschäden am gegenlastseitigen Schutzwagen des Eisenbahnkrans.

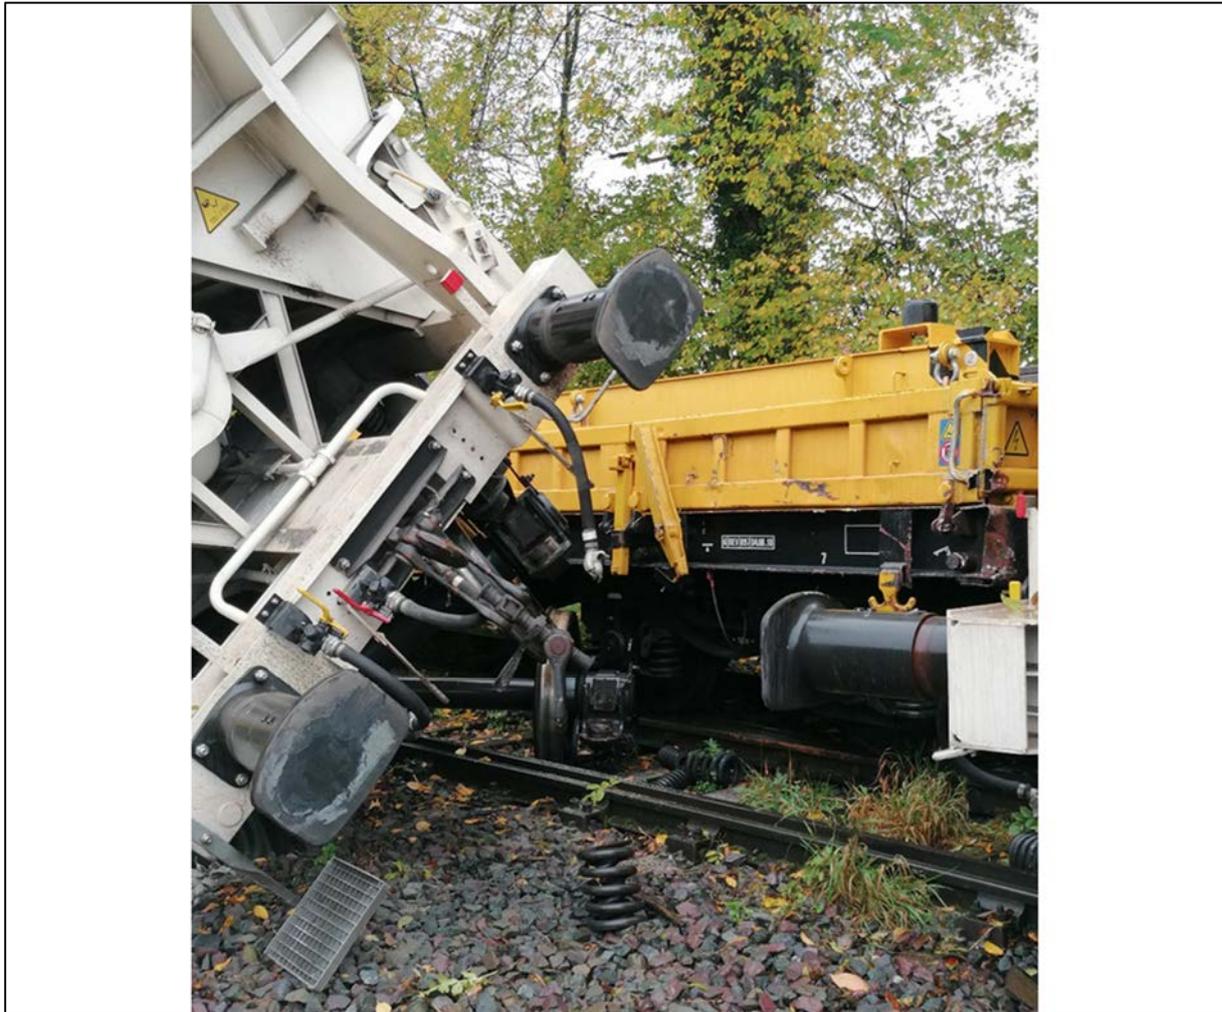
Abbildung 4: Entgleister Falns Wagen

Personen wurden bei dem Ereignis nicht verletzt. Die letzten beiden Wagen des GAG 68432 entgleisten. Es entstand Sachschaden an den beteiligten Eisenbahnfahrzeugen.

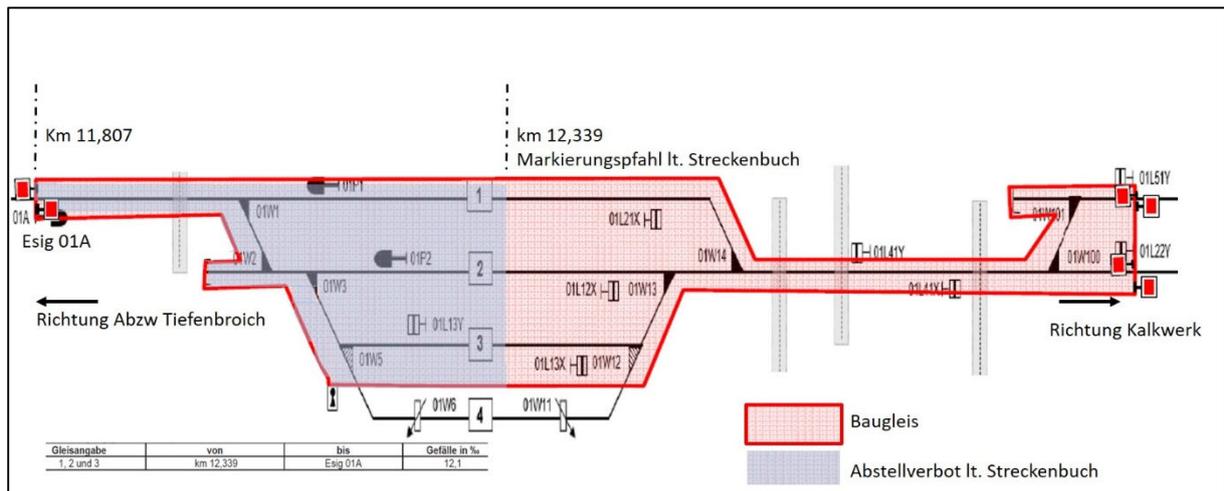
Abbildung 5: Bereich des Abstellverbots und des Baugleises gemäß Beta³

Der laut Beta gesperrte und zum Baugleis erklärte Bereich ist in der nachfolgenden Abbildung rot dargestellt. Ergänzend wurde in Abschnitt 5.3.3.3 der Beta festgelegt, dass ein Abstellen von Fahrzeugen im Baugleis nicht zugelassen ist. In der untenstehenden Abbildung ist der Bereich des Baugleises im Bf Flandersbach rot gekennzeichnet.

Am 14.10.2021 um 21:59 Uhr wurde der in der obenstehenden Abbildung 5 dargestellte Bereich gemäß Ril 408.4851 Abschnitt 1 Absatz 1b) von einem in der Beta unter Abschnitt 4.2 namentlich aufgeführten Technisch Berechtigten in einem GSM-R Gespräch mit dem Fdl gesperrt und anschließend zum Baugleis erklärt. Der Fdl vermerkte die Inhalte der

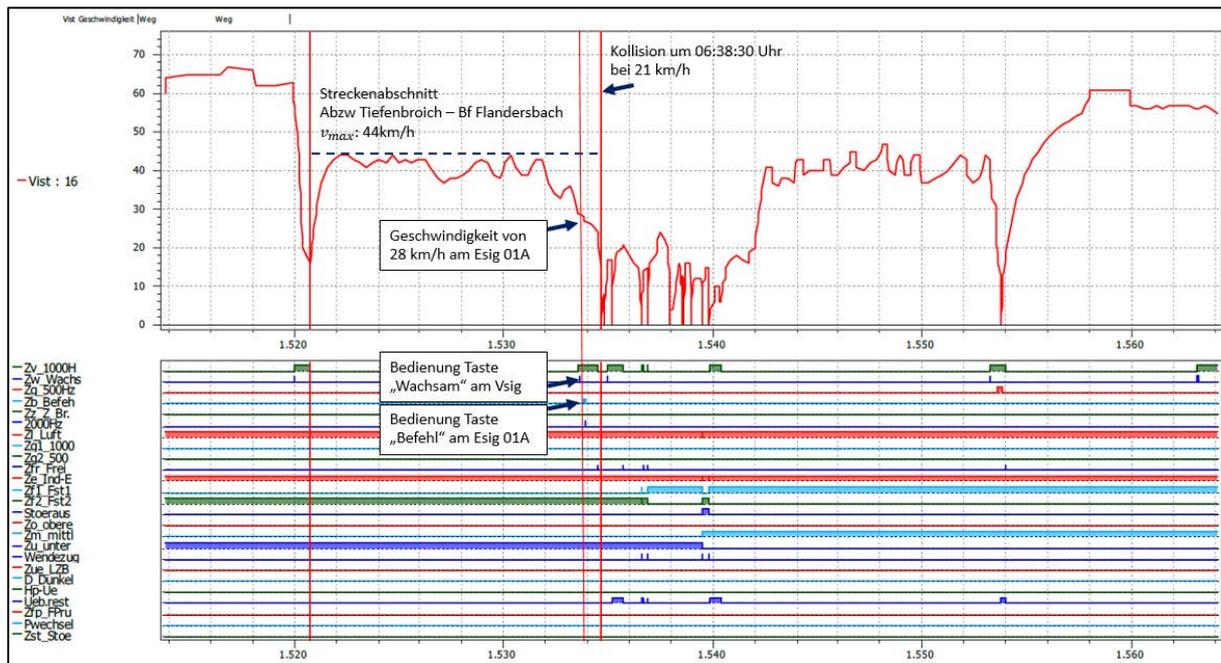
Abbildung 6: Grafische Auswertung der EFR-Daten von Zug GAG 68432

Das Fahrzeuggerät war eingeschaltet, der Führerstand 2 aktiv. Es waren die Tf-Nummer und die Zugnummer eingegeben. Das Fahrzeug verkehrte in der unteren Zugart. Die registrierten Uhrzeiten wichen von der Realzeit um wenige Minuten ab. Zwischen Abzw Tiefenbroich und dem Bf Flandersbach wurde die vorgegebene Höchstgeschwindigkeit von 50 km/h nicht überschritten. Bei der Einfahrt in den Bf Flandersbach betätigte der Tf bei einer Geschwindigkeit von 28 km/h, Tendenz fallend, am Esig 01A die Taste „Befehl“. Dies war auf das Erkennen des Signalbegriffs Zs 7 am Esig 01A zurückzuführen. Der Stillstand des Zuges nach der Kollision wurde um 06:39:50 Uhr DSK-Zeit registriert. Der Tf führte eine Betriebsbremsung bis zum Stillstand des Zuges durch. Aus dem rekonstruierten Betriebsablauf der Fahrt wurden keine Sachverhalte festgestellt, die einen ereignisrelevanten Faktor darstellen.

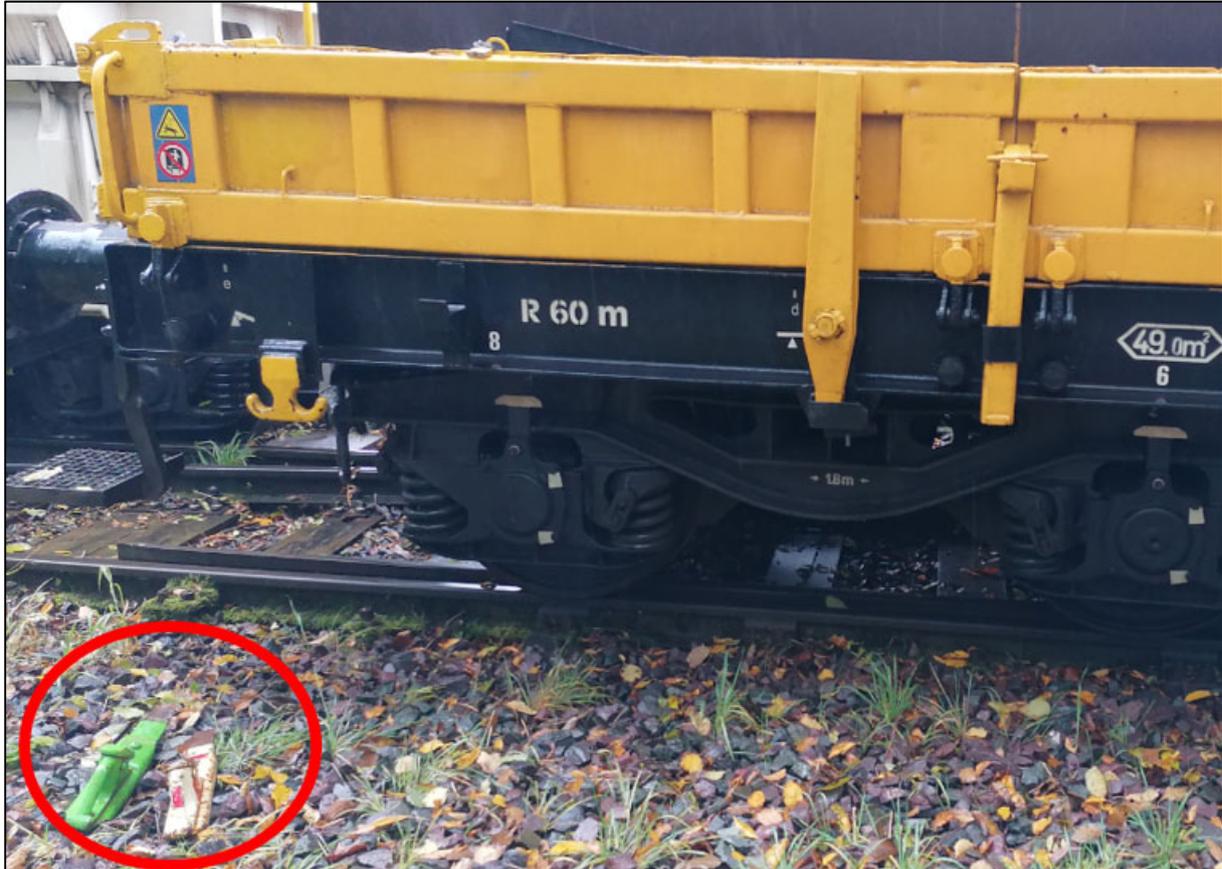
Abbildung 7: Aufgefundene Hemmschuhe auf Höhe der Weichenzunge 01W3

Der Tf gab in seiner Stellungnahme an, den Eisenbahnkran am 16.10.2021 nach Arbeitsschluss mit vier Hemmschuhen in beide Richtungen gesichert und zusätzlich eine Handbremse am

hinteren Schutzwagen angezogen zu haben. Auf Höhe der Kollisionsstelle der Weiche 01W3 wurden zwei Hemmschuhe durch die BEU aufgefunden, die dem Ereignis aufgrund ihrer Position im Gleisbereich nicht eindeutig zugeordnet werden konnten, siehe nachfolgende Abbildung.

Entsprechend des Vorgaben der Ril 915.0101 Abschnitt 9 waren abgestellte Fahrzeuge gegen unbeabsichtigte Bewegung zu sichern. Ergänzend führt die Ril 408.2351 aus, dass der Tf für das Festlegen von Fahrzeugen verantwortlich war, es sei denn, einem Rangierbegleiter wurde die Verantwortung hierzu übertragen. Letzteres war nicht der Fall.

Die Ermittlungen der BEU ergaben, dass die Handbremsen am Eisenbahnkran und an den Schutzwagen nicht angezogen waren. Bei der Überprüfung durch die BEU waren augenscheinlich keine Mängel an den Handbremsen erkennbar.

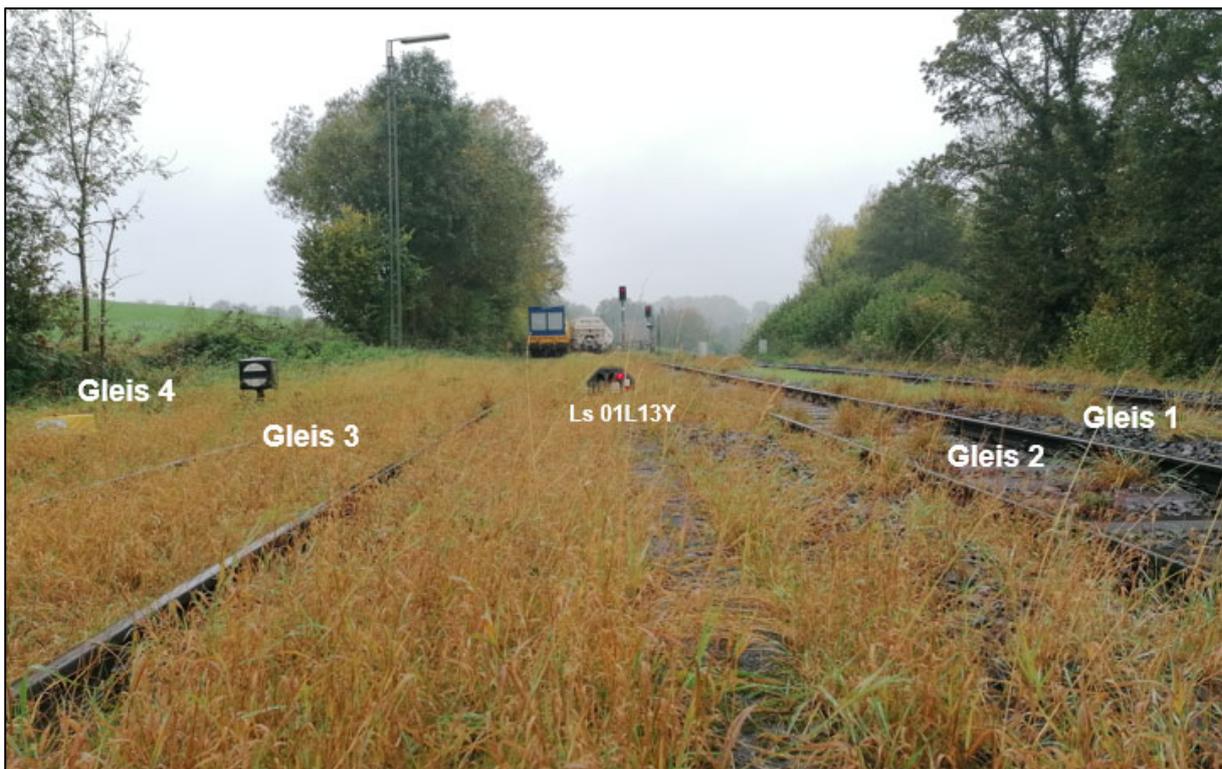
Abbildung 8: Perspektive entgegen der Fahrtrichtung des GAG 68432 auf die Unfallstelle

Bei der Begehung des Bf Flandersbach durch die BEU wurde festgestellt, dass die Gleise des Bf Flandersbach stark verkrautet waren. Die untenstehende Abbildung zeigt die Perspektive entgegen der Fahrtrichtung des GAG 68432 auf die Unfallstelle.

Seitens des EIU wurden die Protokolle über die in den Jahren 2019 und 2021 durchgeführten Gleisbegehungen im Rahmen der Regelinspektion gemäß Ril 821.2003 vorgelegt. Für das Jahr 2019 wurden bei der Gleisbegehung im August keine befundungswürdigen Mängel festgestellt. Im August 2021 wurde bei der Gleisbegehung in den Gleisen 2, 3 und 4 krautiger
