# Vaihtotyönjohtajan kuolemaan johtanut tasoristeysonnettomuus Kurkimäen raakapuun kuormauspaikalla 6.2.2024

R2024-01

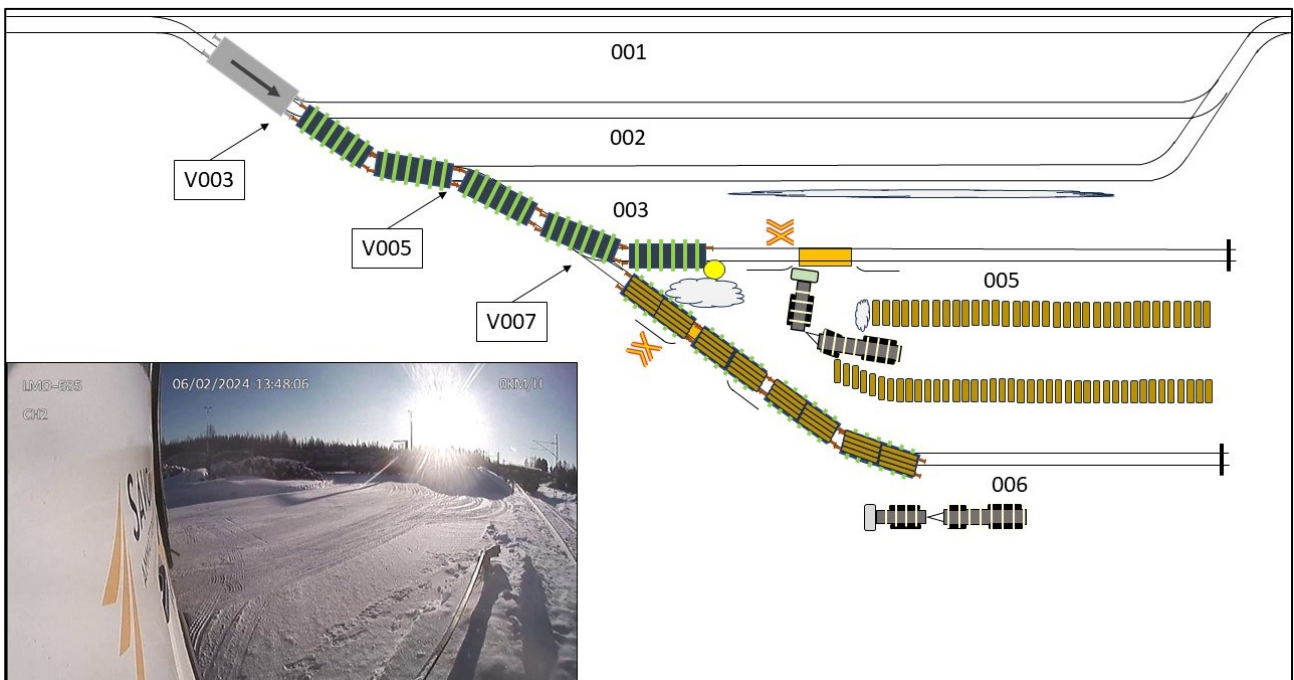
**Kuva 6.** Ajoneuvoyhdistelmä kaiteen edessä, jossa kuljettaja joutui korjaamaan ajolinjaa peruuttamalla lyhyen matkaa. Kuvan vasemmassa alareunassa kameratallennekuva, jossa näkyy lähestyvä vaihtotyöyksikkö. Vaihtotyönjohtaja merkitty keltaisella ympyrällä piirroks kuvassa. (Piirros: OTKES)

Opiskelija käänsi ajoneuvoyhdistelmän kohti tasoristeystä ja huomasi, että tila vetoauton vasemman etukulman osalta ei riittänyt kääntymiseen. Kello 13.47.51 hän pysäytti ajoneuvoyhdistelmän ja korjasi ajolinjaa peruuttamalla lyhyen matkan. Varmistuttuaan, että vetoauton etukulman osalta tila riittää kääntymiseen opiskelija jatkoi kello 13.48.00 alhaisella nopeudella kohti tasoristeystä. Opiskelija kertoi, että hän oli katsonut pinojen välissä ajaessaan vaihtotyöyksikön tulosuuntaan ja nähnyt vaunut. Hän ei kuitenkaan ollut varma, liikkuivatko ne.

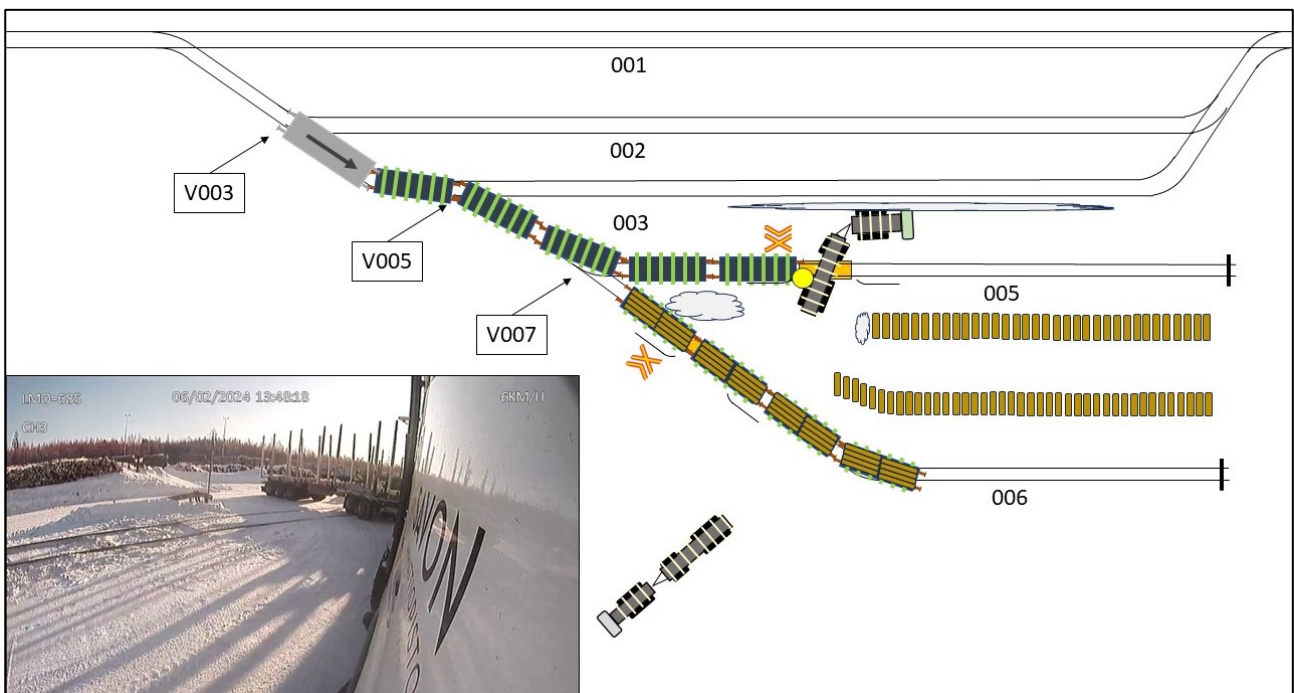
**Kuva 7.** Tilanne kaksi sekuntia ennen törmäystä. Kuvan alareunassa näkyy tilanne vetoauton oikean puolen kameratallenteesta. Vaihtotyönjohtaja merkitty keltaisella ympyrällä piirroskuvassa. (Piirros: OTKES)

Noin sekunti ennen törmäystä vaihtotyönjohtaja käänsi katseensa kohti tasoristeystä, mikä näkyy ajoneuvoyhdistelmän kameratallenteesta. Samaan aikaan ajoneuvoyhdistelmä oli ylittämässä tasoristeystä hitaalla nopeudella. Opiskelijan oli ylityksen aikana varmistettava oikeanpuoleisen peilin kautta, että myös perävaunu mahtuu kääntymään puupinojen välistä osumatta esteisiin. Lisäksi hänen oli valmistauduttava tilantarpeen varaamiseen vetoauton keulan lähestyessä tasoristeuksen jälkeistä uutta tiukkaa oikealle kääntymistä. Käännöstä tiukensi tasoristeuksen ylityksen jälkeen edessä ollut lumipenkka, jolloin kuljettajan oli vielä varottava vasemman etukulman osumista siihen.

Kello 13.48.20 vaihtotyöyksikkö törmäsi perävaunun takatelin vasemmalle puolelle nopeudella 6 km/h. Ajoneuvoyhdistelmän nopeus törmäyshetkellä oli 7 km/h. Törmäyksessä vaihtotyönjohtaja jäi junavaunun ja perävaunun väliin. Törmäyksen jälkeen vaihtotyöyksikkö ja ajoneuvoyhdistelmä liikkuivat toisiinsa kiinnittyneinä viiden sekunnin ajan. Liikkeen aikana vaihtotyönjohtaja putosi perävaunun telin renkaiden väliin. Vaihtotyöyksikkö työnsi perävaunua edellään noin kolmen metrin matkan ennen pysähtymistään.

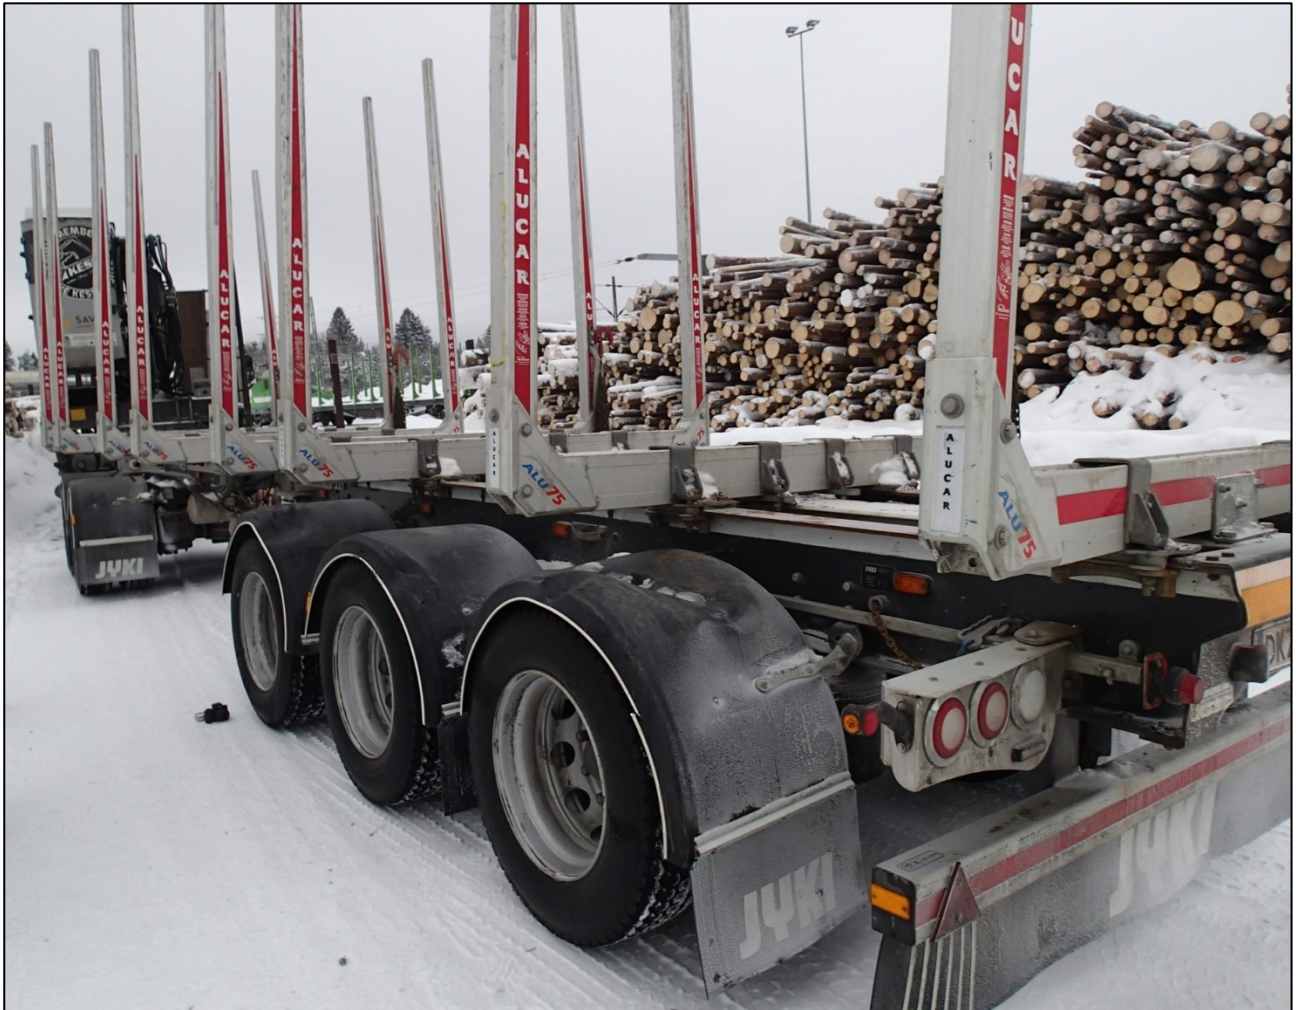
Ajoneuvoyhdistelmän perävaunu vaurioitui törmäyksessä lievästi. Yksi puutavarapankko vääntyi ja teliakseliston muoviset lokasuojat sekä niiden kiinnikkeet vaurioituivat. Vaurioiden korjauskustannukset olivat noin 9 000 €.

**Kuva 8.** Perävaunun takateli, johon vaihtotyöyksikkö törmäsi. (Kuva: OTKES)

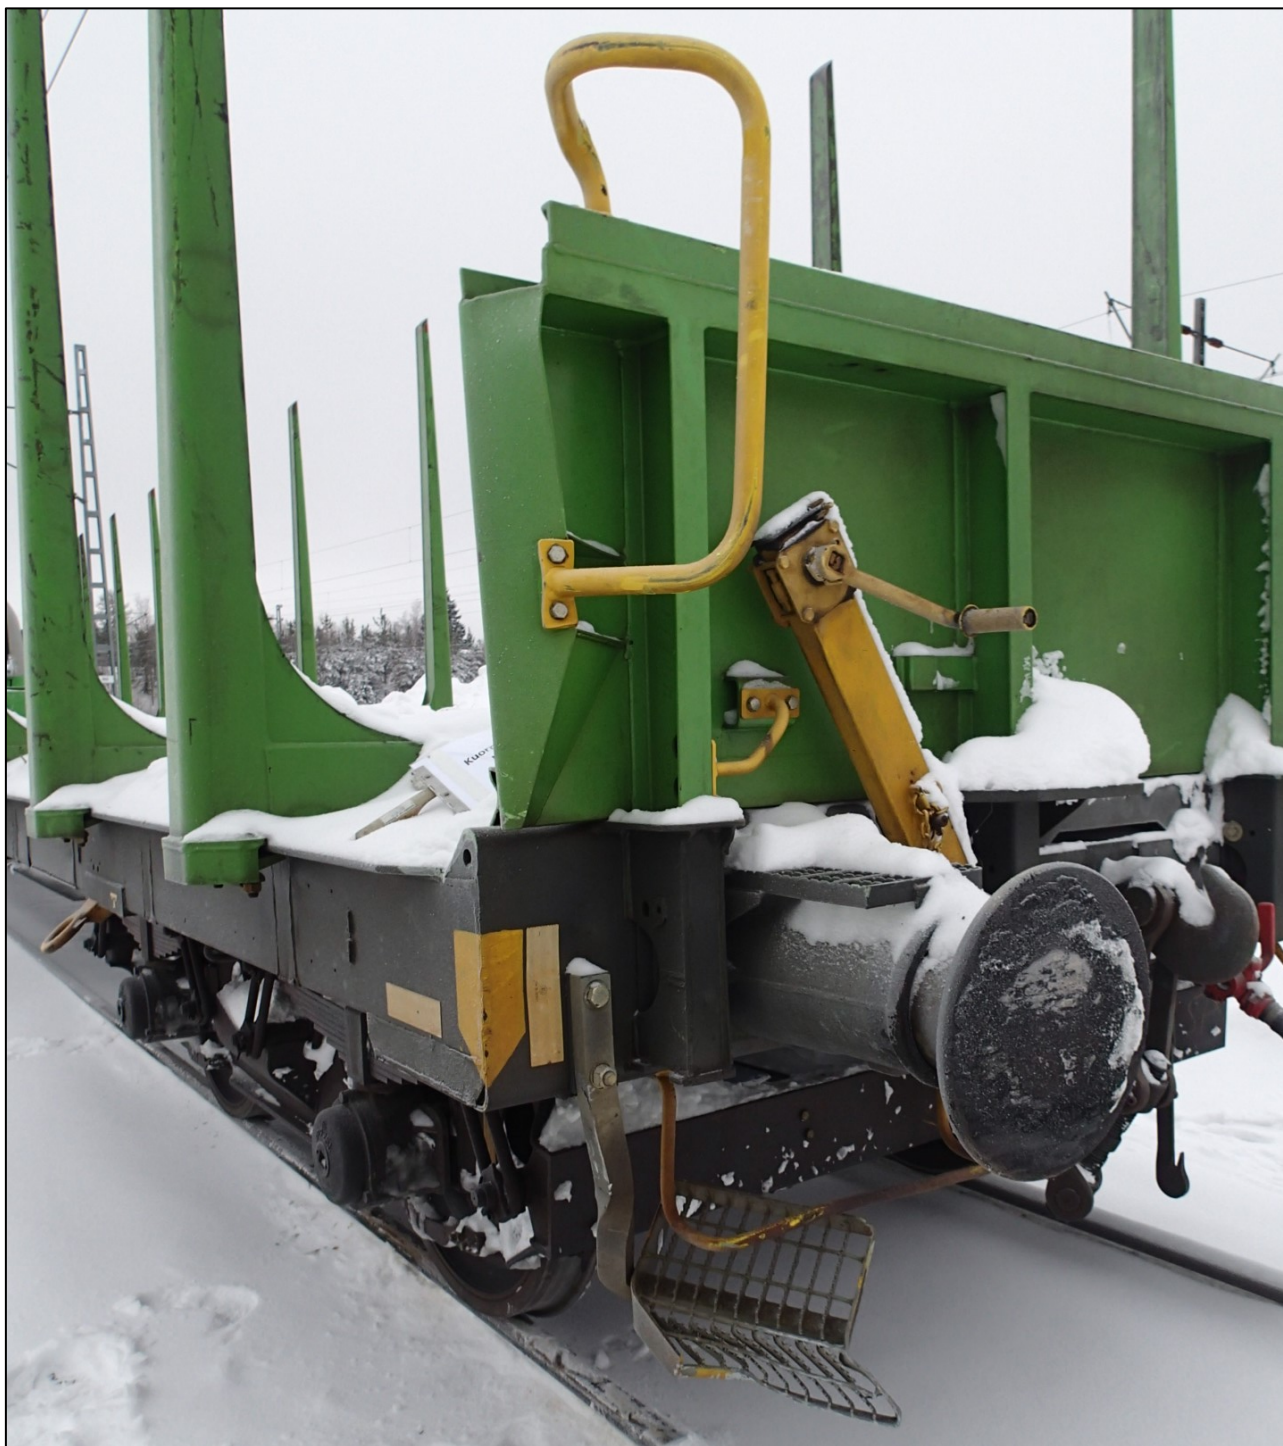
Raakapuuvaunun päädyn astin, käsiripa ja päätypalkki vaurioituivat. Vaunun korjauskustannukset olivat noin 2 000 €.

**Kuva 9.** Onnettomuudessa vaurioitunut raakapuuvaunun pääty. Astin, jolla vaihtotyönjohtaja seisoi, vääntyi törmäyksessä osin vaunun alle.

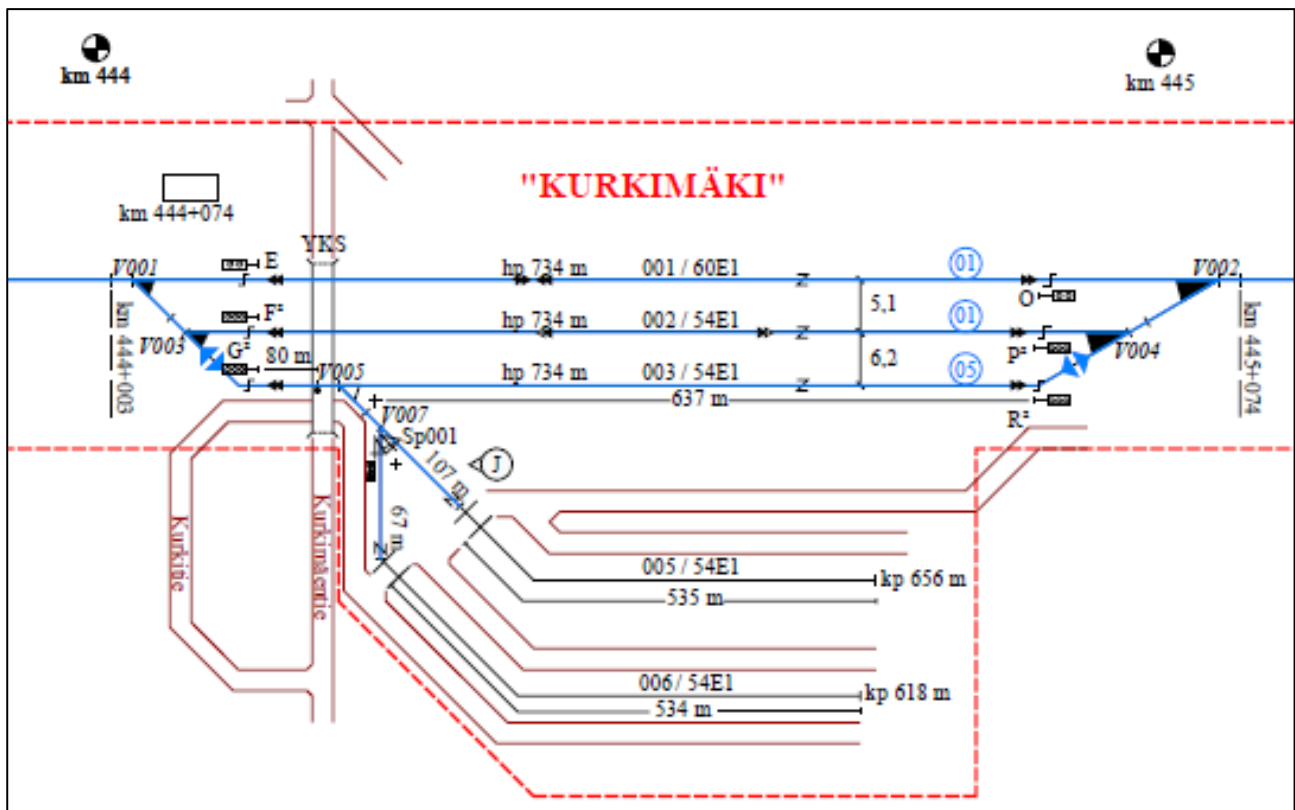
**Kuva 13.** Kurkimäen raiteistokaavio. Alueelle johtavan tien linjaus ei vastaa onnettomuushetken tilannetta. (Kuva: Väylävirasto)

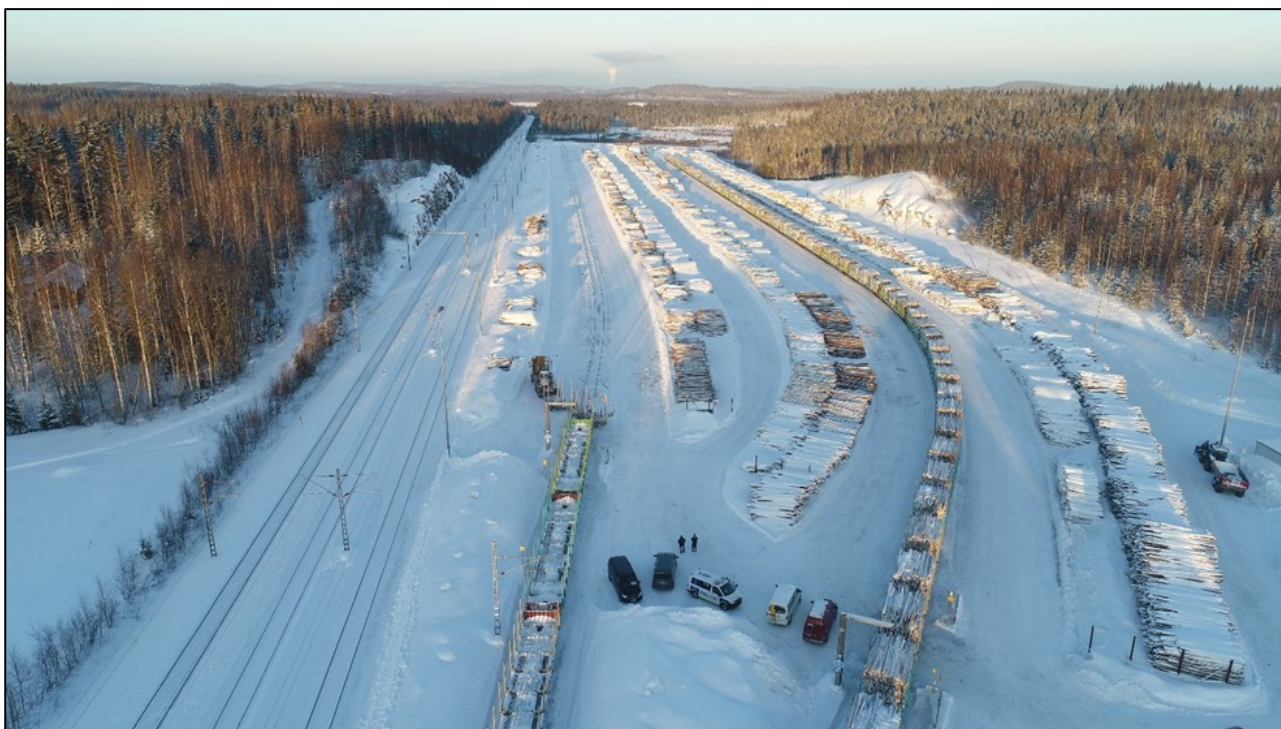
Onnettomuushetkeä edeltävänä aikana oli Kurkimäessä satanut runsaasti lunta. Ajoväyliä oli pyritty auraamaan runsaan lumentulon vuoksi. Auraamisen seurauksena raakapuun kuormauspaikalla oli korkeita ja näkemäkatveja muodostavia lumivalleja. Kuluvana talvena lunta ei ollut vielä ajettu pois alueelta. Kuvamateriaalin perusteella voitiin todeta, että myös aiempina vuosina alueen radanvarsissa oli nähtävissä korkeita lumivalleja. Lumen varastoinnista alueen eteläpäätyyn oli muodostunut käytäntö. Puhtaanapidon ohjeet koskevat ajoväyliä ja tasoristeyksiä, mutta niissä ei huomioida lumivalleja ja niiden poistoa. Lumen pois kuljettamisesta sovitaan tapauskohtaisesti.

**Kuva 15.** Kurkimäen raakapuun kuormauspaikan lumitilanne onnettomuuspäivänä. Alueen eteläpäädyssä näkyy lumikasa. (Kuva: Poliisi)

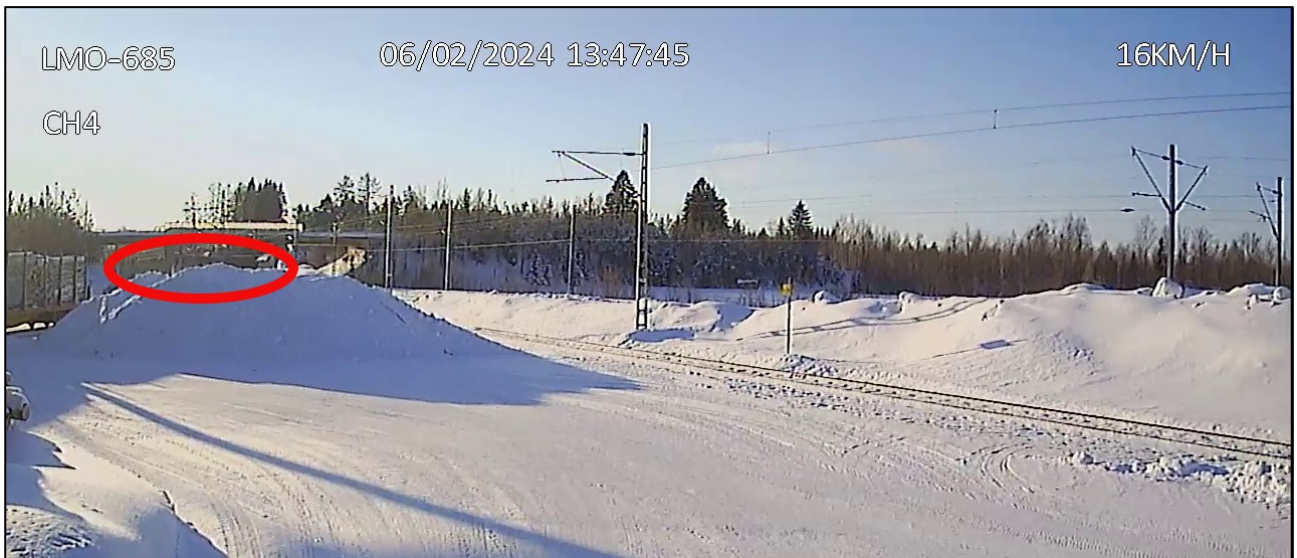
Etukameratallenteesta on havaittavissa kauempaa lumivallien takaa lähestyvä vaihtotyöyksikkö kello 13.47.37–13.47.46 välisenä aikana. Ajoneuvoyhdistelmä oli tällöin tulossa puupinojen välistä ja kääntymässä oikealle kohti tasoristeystä.

**Kuva 16.** Lähestyvä vaihtotyöyksikkö lumivallin takana. (Kuva: Sakky)

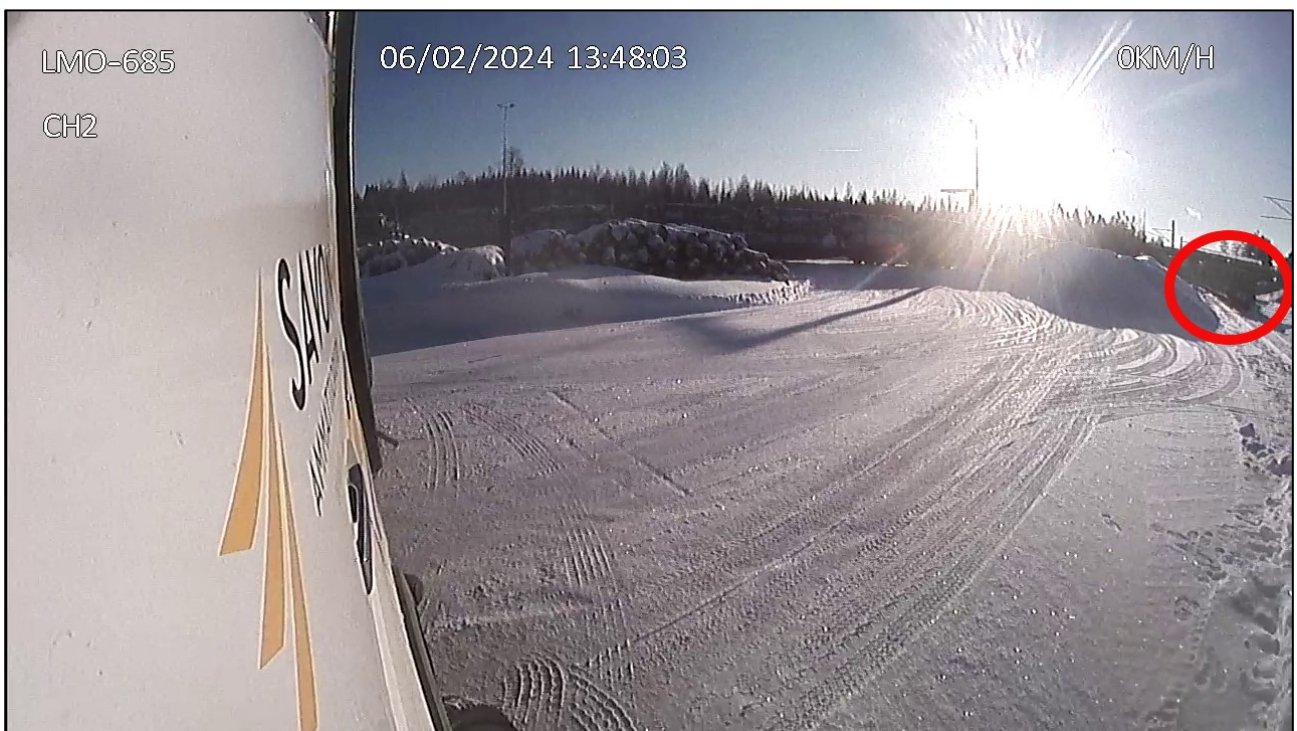
Vasemmanpuoleisesta kameratallenteesta on nähtävissä lähestyvä vaihtotyöyksikkö kello 13.48.03-13.48.17 välisenä aikana. Ajoneuvoyhdistelmä saapui samanaikaisesti tasoristeyksen eteen ja peruutti tasoristeyksen ylittämisen mahdollistamiseksi.

**Kuva 17.** Lähestyvä vaihtotyöyksikkö merkitty punaisella ympyrällä. Ajoneuvoyhdistelmä ei ollut tällä hetkellä vielä tasoristeyksessä. (Kuva: Sakky)
