RELATÓRIO FACTUAL DE ACIDENTE

ACCIDENT FACTUAL REPORT

ASSUNTO: Descarrilamento do comboio de mercadoria n.º 66590 na estação de Pegões (Linha do Alentejo), em 15 de julho de 2006	SUBJECT: Derailment of freight train 66590 at Pegões station (Alentejo Line), on 15 July 2006
--	--

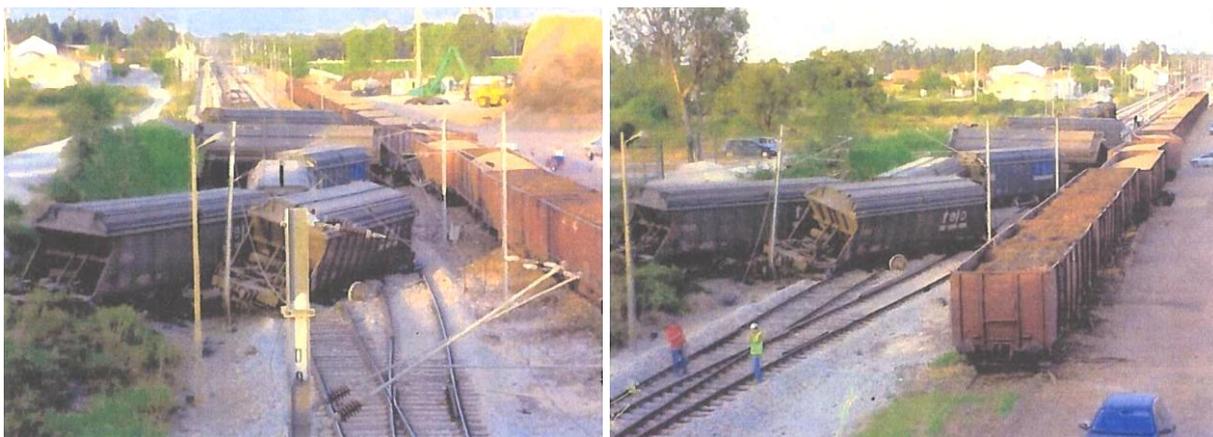
Figura 2 ||
 Aspectos dos vagões descarrilados

The derailment of the wagons resulted in a rapid but spatially contained release of energy, with nine vehicles becoming sideways across the station tracks and terrain, some colliding with three wagons of another type that were stationed on a parallel line, and partial overturning of two of the derailed wagons. The separation of the air brake pipe triggered the automatic braking of the front section of the train, made up of the locomotive and eleven vehicles, which remained on the rails, leading to its stopping approximately 900 meters ahead.

Figure 2 ||
 Aspects of the derailed wagons

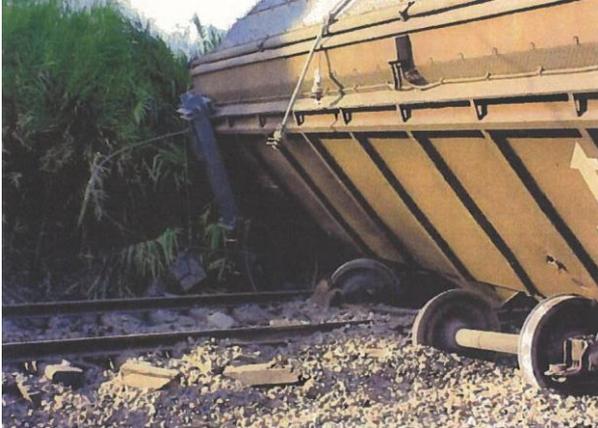
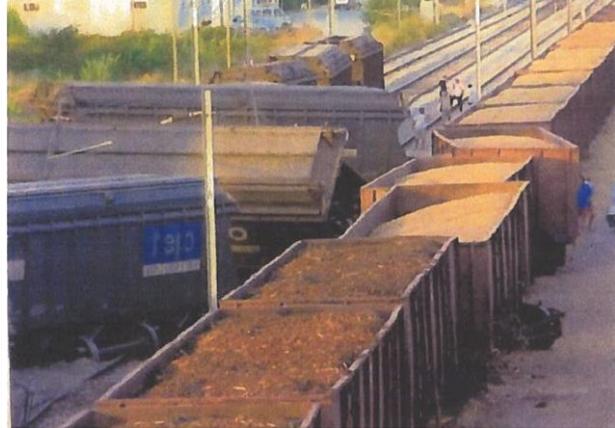
Figura 3

Aspetos dos vagões descarrilados

Aspects of the derailed wagons

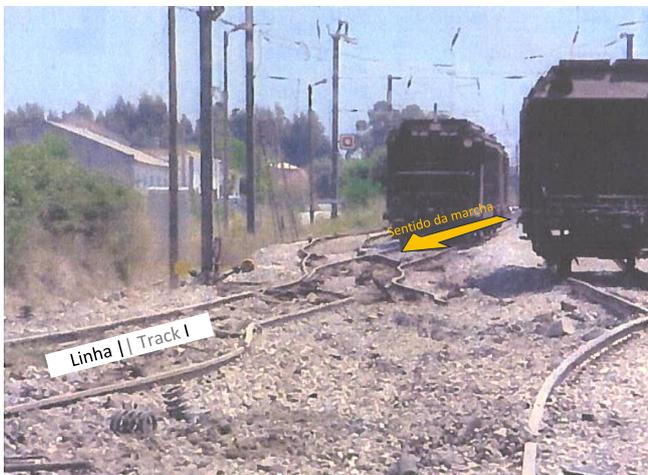
Figura 4

After the derailment had occurred, on track I and prior to the crossing of switch 5, a lateral misalignment to the right was visible. There was no agreement of the buckle was pre or post event.

Aspetto da via depois (esquerda) e antes (direita) do ponto de origem do descarrilamento

Track after (left) and before (right) the POD

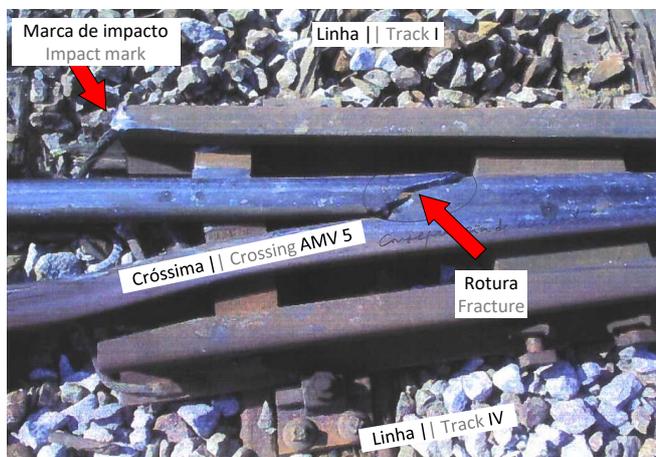
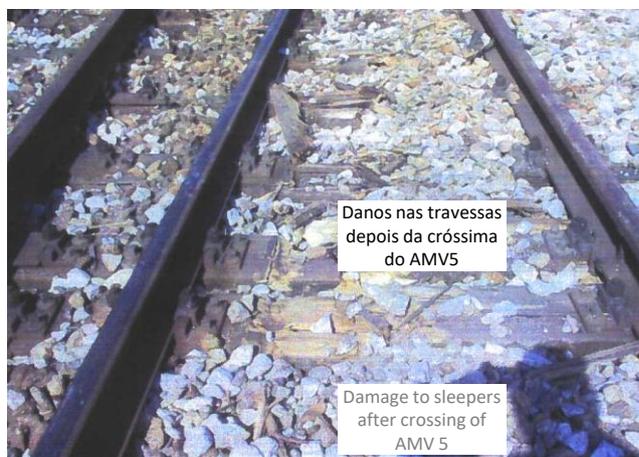
Figura 5

There was evidence of a wheel collision with a crossing guardrail as well as of wheels passing over the sleepers after the crossing.

The crossing of switch 5 was found broken, with evidence of a recent fracture which was considered as resulting from the derailment.

Cróssima do AMV 5 e danos nas travessas

Crossing of AMV 5 and damage to sleepers
