## RAPORT DE INVESTIGARE

al accidentului feroviar produs la data de 05.01.2024, pe raza de activitate a Sucursalei Regionale de Căi Ferate Craiova, secția de circulație Strehaia – Drobeta Turnu Severin (linie simplă electrificată), la linia nr.5 abătută din stația CFR Balota, pe o zonă în curbă după schimbătorul de cale nr.11, prin deraierea primei osii, în sensul de mers, a locomotivei EA 478, împingătoare la trenul de marfă nr.66240

*Raport de investigare final  
23 decembrie 2024*

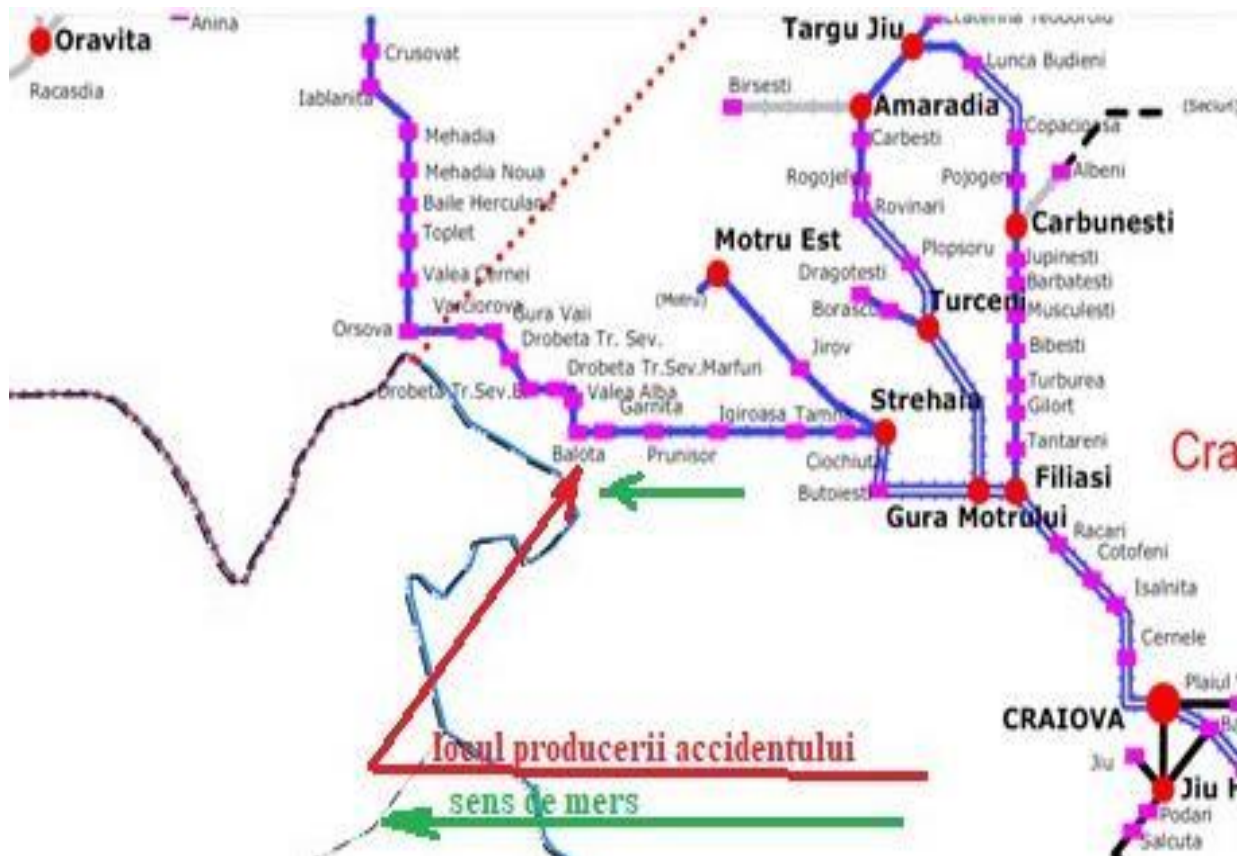
Figure no. 1: Accident site

The railway accident occurred at the entrance of the freight train no.66240 at the railway station Balota, after the entry on the deflecting section line no.5, on a portion of the curve after the switch no.11, km 344+071, by derailment of the first axle, in the running direction of the banking locomotive EA 478.

The locomotive ran in derailed condition with the wheels on axle no.1, bogie 1, about 8.00 m, on the vertical metal track fastenings.

Taking into account the findings made on the track superstructure and rolling stock after the accident, presented in the investigation report, it can be stated that the improper technical condition of the line 5 on the curve after the switch no.11 and the non-conformal distribution of the loads on the wheels of axle no.1 of the EA 478 banking locomotive caused the derailment.

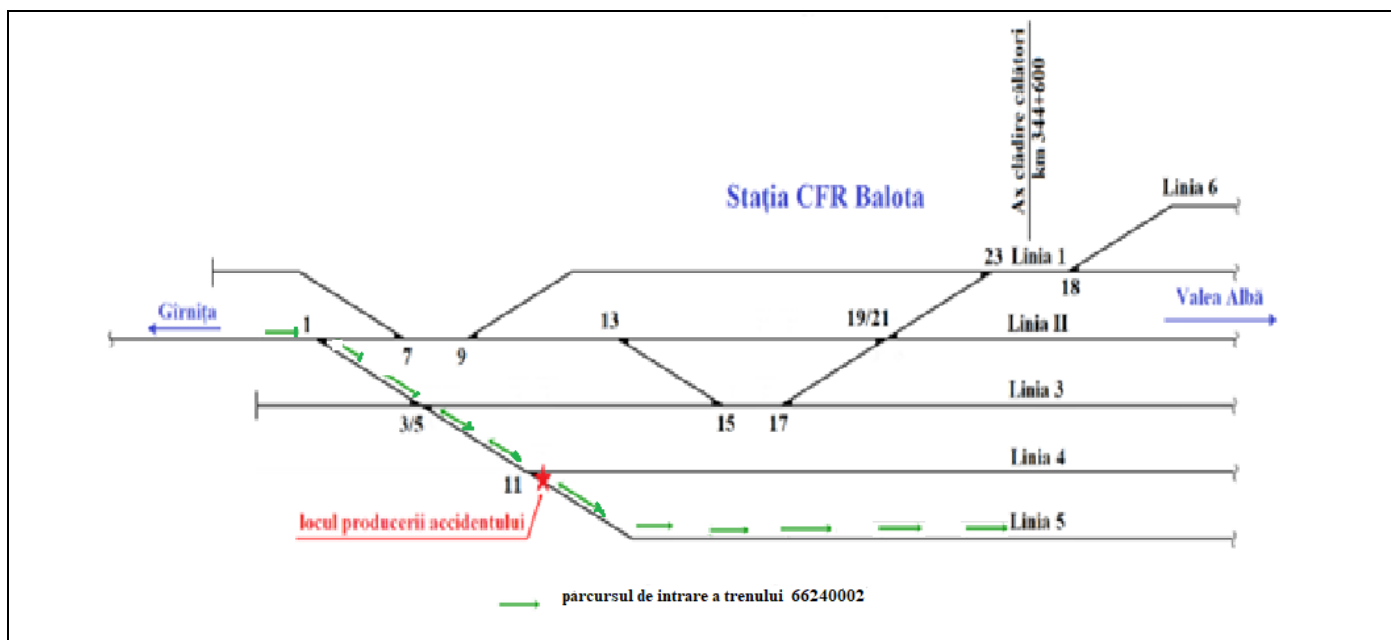
Figura nr.2 – Schița stației CFR Balota cap X unde s-a produs accidentul feroviar

Prima urmă de escaladare, a fost identificată la km 344+071 pe firul exterior al curbei situate după schimbătorul de cale nr.11, pe partea dreaptă în sensul de mers al trenului, la o distanță de 11,00 m de ultima joantă a schimbătorului de cale nr.11.

Locomotiva a rulat în stare deraiată cu roțile de la osia nr.1, boghiul 1, aproximativ 8,00 m, pe elementele metalice verticale de prindere.

Viteza maximă de circulație a trenurilor de marfă pe linia nr.5 abătută este restricționată la 10 km/h din data de 09.07.2003 de la km 344+060 la km 345+080 din cauza prisme de piatră spartă colmatate, a lipsei de piatră spartă și a defectelor de nivel transversal.

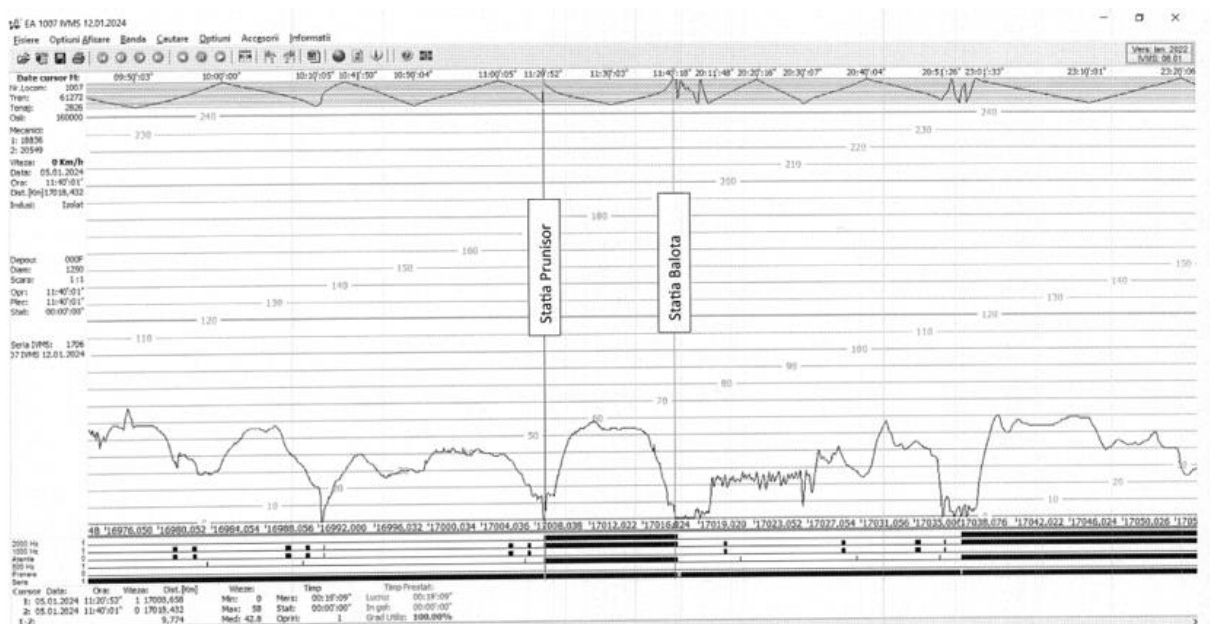
**Figura nr.4 – Banda IVMS a locomotivei EA 1007**

- în data de 05.01.2024, locomotiva a plecat, din hm Prunișor la ora 11:20'52" și atinge o viteză de 16 km/h pe o distanță de 174 m până la ora 11:22'06", după care circulă cu viteze cuprinse între 14 – 16 km/h pe o distanță de 522 m până la ora 11:24'13".
- de la ora 11:24'13" viteza trenului a crescut de la 14 Km/h la 48 Km/h pe o distanță de aproximativ de 1102 m până la ora 11:26'26" după care a crescut cu viteze cuprinse între 48 – 54 km/h pe o distanță de 5974 m până la ora 11:33'14";
- de la ora 11:33'14" viteza scade de la 50 km/h la 8 km pe o distanță de 1508 m până la ora 11:36'30";
- la ora 11:33'53" se observă o ușoară patinare a locomotivei;
- trenul circulă cu viteze cuprinse între 8 – 9 km/h pe o distanță de 30 m până la ora 11: 04'01" când trenul oprește în stația Balota.

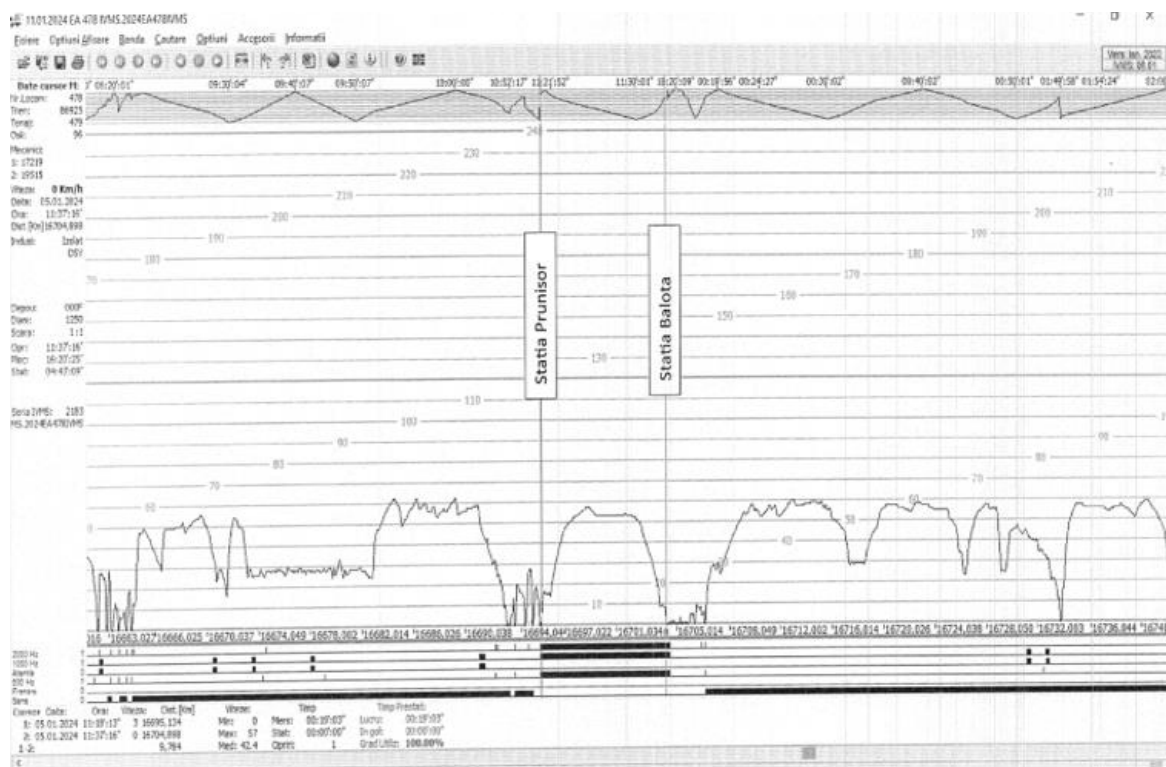
Figura nr.5 – Banda IVMS a locomotivei EA 478

- în data de 05.01.2024, locomotiva a plecat, din hm Prunișor la ora 11:18'13" și a atins o viteză de 15 km/h pe o distanță de 177 m până la ora 11:19'29", după care a circulat cu viteze cuprinse între 14 – 17 km/h pe o distanță de 531 m până la ora 11:21'25".
- de la ora 11:21'25" viteza trenului a crescut de la 14 Km/h la 47 Km/h pe o distanță de aproximativ de 1121 m până la ora 11:23'41" după care a circulat cu viteze cuprinse între 47 – 57 km/h pe o distanță de 5900 m până la ora 11:30'22";

- de la ora 11:30'22" viteza a scăzut de la 50 km/h la 8 km pe o distanță de 1593 m până la ora 11:33'50" după care trenul a circulat cu viteze cuprinse între 8 – 9 km/h pe o distanță de 413 m ulterior viteza scăzând de la 8 km/h la 0 km/h pe o distanță de 88 m până la ora 11:37'16" oră când trenul a oprit în stația CFR Balota.

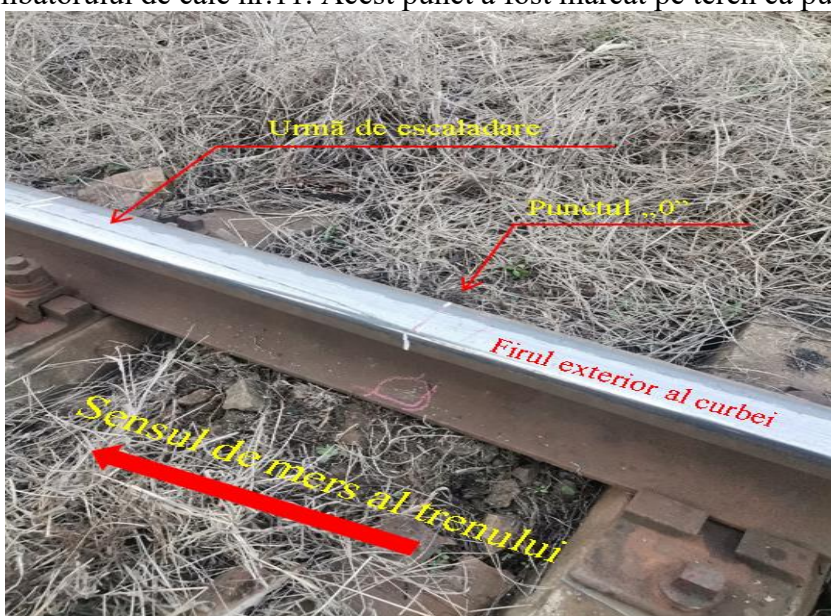
Foto nr.1 – Punctul „0”

Prima urmă de escaladare, a fost identificată la km 344+071 pe firul exterior al curbei situate după schimbătorul de cale nr.11, pe partea dreaptă în sensul de mers al trenului, la o distanță de 11,00 m de ultima joantă a schimbătorului de cale nr.11. Acest punct a fost marcat pe teren ca punctul „0” – *foto nr.1.*

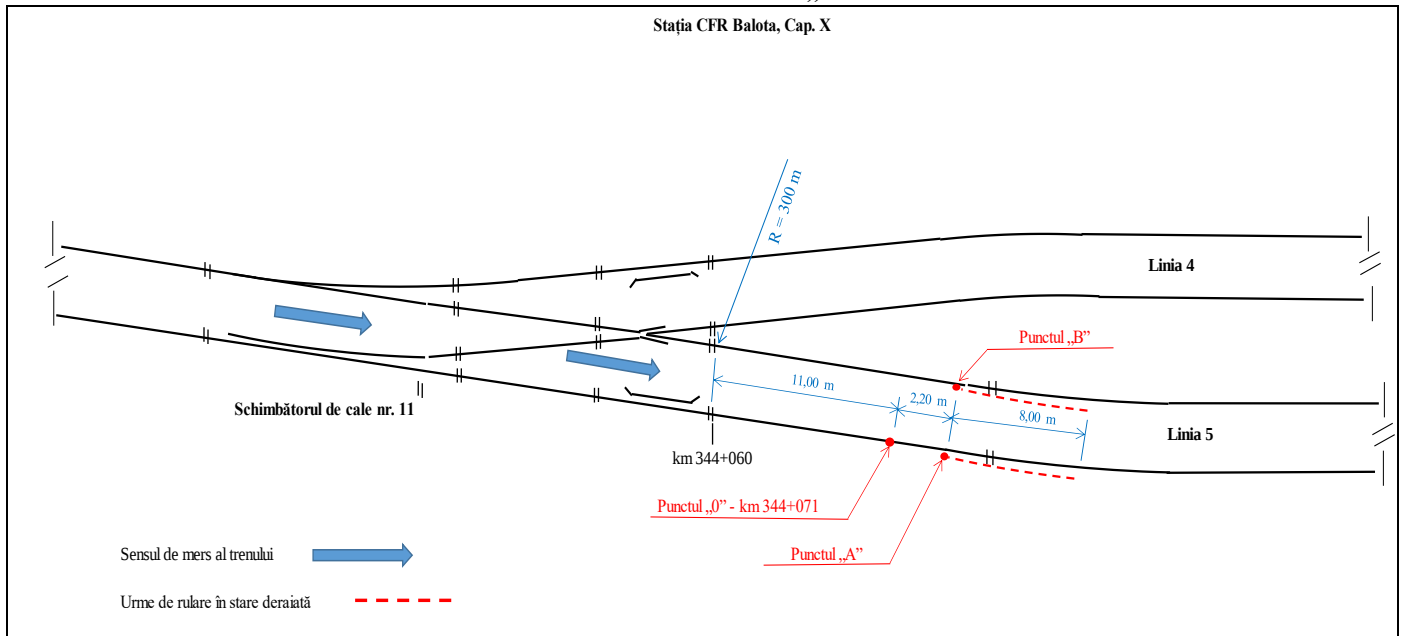
Figura nr.6 - Reprezentarea schematică a zonei pe care s-a produs accidentul feroviar

La o distanță de 2,20 m de punctul „0” s-a constatat o urmă de cădere în exteriorul căii, (tot pe firul din partea dreaptă), punct marcat pe teren a punctul „A”. Pe firul stâng, în aceeași secțiune transversală cu punctul „A”, s-a constatat o urmă de cădere la interior (între firele căii), a roții din partea stângă a osiei nr.1 (boghiul nr.1) în sensul de mers, punct marcat pe teren a punctul „B”.

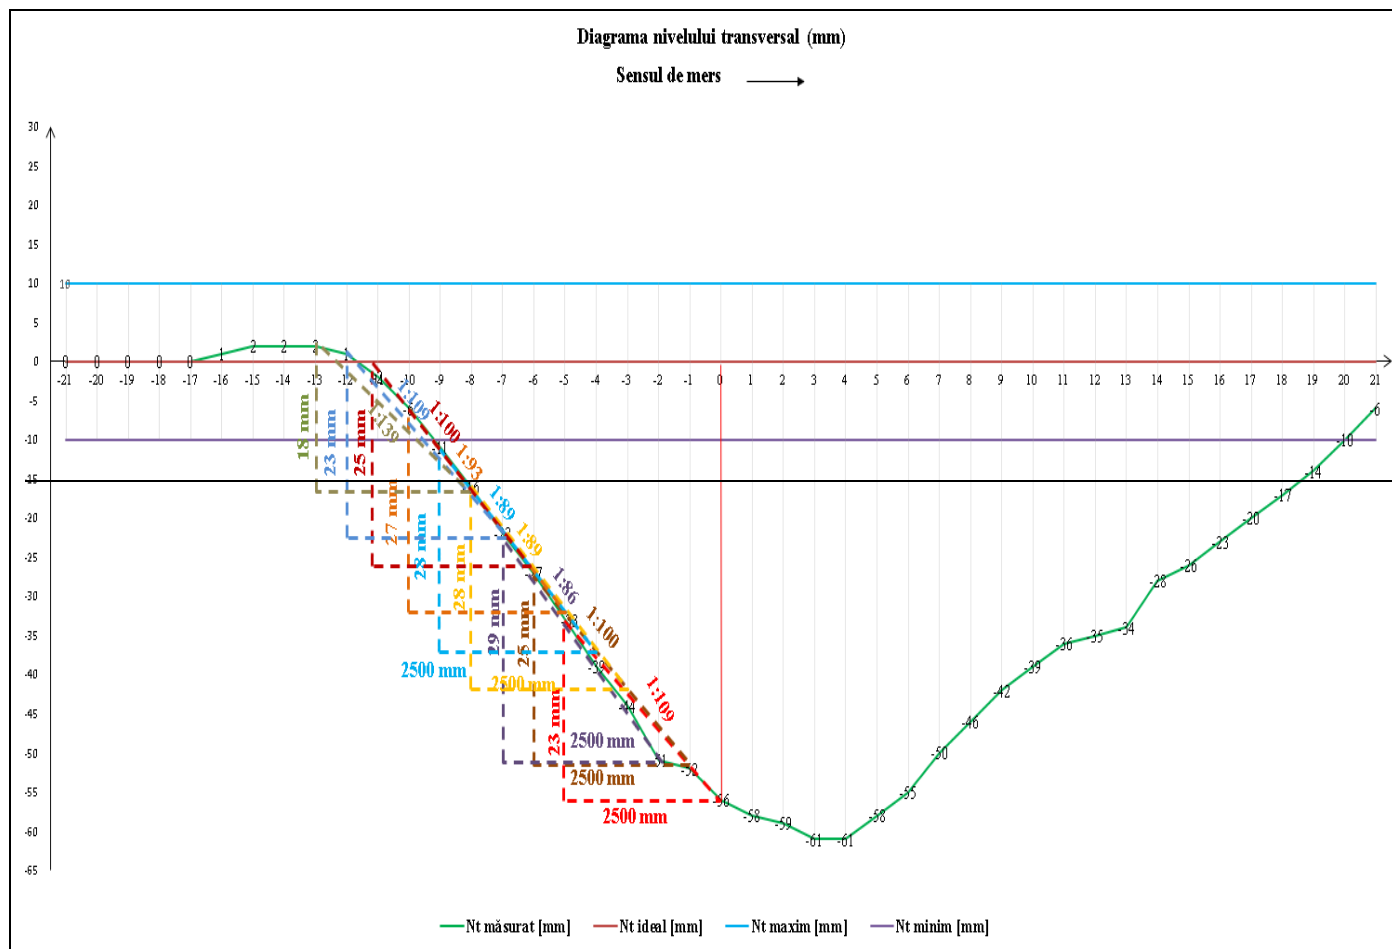
*Figura nr.8 - Diagrama nivelului transversal*

Torsionarea căii este un defect local și reprezintă diferența de nivel transversal între cele două fire ale căii măsurate în două puncte consecutive raportat la baza longitudinală de măsurare a torsionării căii (2,5 m). Pentru viteze de circulație  $V \leq 10$  km/h valoarea maximă a torsionării căii este de 15 mm, cu înclinarea rampei defectului de 1:166, prevăzută la art.7.A., pct.4 din *Instrucția de norme și toleranțe pentru construcția și întreținerea căii-linii cu ecartament normal, nr.314/1989*.

Până la punctul de producere al deraierii, în sensul de mers al trenului, între punctele „-13”÷„0”, în cuprinsul a nouă zone măsurate la o distanță de 2,5 m între două puncte consecutive, valoarea torsionării căii depășea valoarea maximă a torsionării de 15 mm admisă pentru circulația trenurilor cu viteza  $V \leq 10$  km/h, înclinările rampelor defectelor erau mai mari decât valoarea maximă admisă pentru circulația trenurilor (1:166). Astfel, așa cum este exemplificat în diagrama nivelului transversal – *figura nr.10*, între punctele „-5”÷„0” și „-12”÷„-7” valoarea torsionării a fost de 23 mm, având înclinarea rampei defectului de 1:109, între punctele „-6”÷„-1” și „-11”÷„-6” valoarea torsionării a fost de 25 mm, având înclinarea rampei defectului de 1:100, între punctele „-7”÷„-2” valoarea torsionării a fost de 29 mm, având înclinarea rampei defectului de 1:86, între punctele „-8”÷„-3” și „-9”÷„-4” valoarea torsionării a fost de 28 mm, având înclinarea rampei defectului de 1:89, între punctele „-10”÷„-5” valoarea torsionării a fost de 27 mm, având înclinarea rampei defectului de 1:93 și între punctele „-13”÷„-7” valoarea torsionării a fost de 18 mm, având înclinarea rampei defectului de 1:139.

- a fost depășită valoarea maximă admisă a torsionării căii de 15 mm pentru circulația trenurilor cu viteza  $V \leq 10$  km/h, înclinările rampelor defectelor erau mai mari decât valoarea maximă admisă pentru circulația trenurilor (1:166) între punctele „-13” $\div$ „0” în sensul de mers al trenului. Astfel, între punctele „-5” $\div$ „0” și „-12” $\div$ „-7” valoarea torsionării a fost de 23 mm, având înclinarea rampei defectului de 1:109, între punctele „-6” $\div$ „-1” și „-11” $\div$ „-6” valoarea torsionării a fost de 25 mm, având înclinarea rampei defectului de 1:100, între punctele „-7” $\div$ „-2” valoarea torsionării a fost de 29 mm, având înclinarea rampei defectului de 1:86, între punctele „-8” $\div$ „-3” și „-9” $\div$ „-4” valoarea torsionării a fost de 28 mm, având înclinarea rampei defectului de 1:89, între punctele „-10” $\div$ „-5” valoarea torsionării a fost de 27 mm, având înclinarea rampei defectului de 1:93 și între punctele „-13” $\div$ „-7” valoarea torsionării a fost de 18 mm, având înclinarea rampei defectului de 1:139, contrar prevederilor art.7, pct.A.4.din *Instrucția de norme și toleranțe pentru construcția și întreținerea căii pentru linii cu ecartament normal nr.314/1989*;

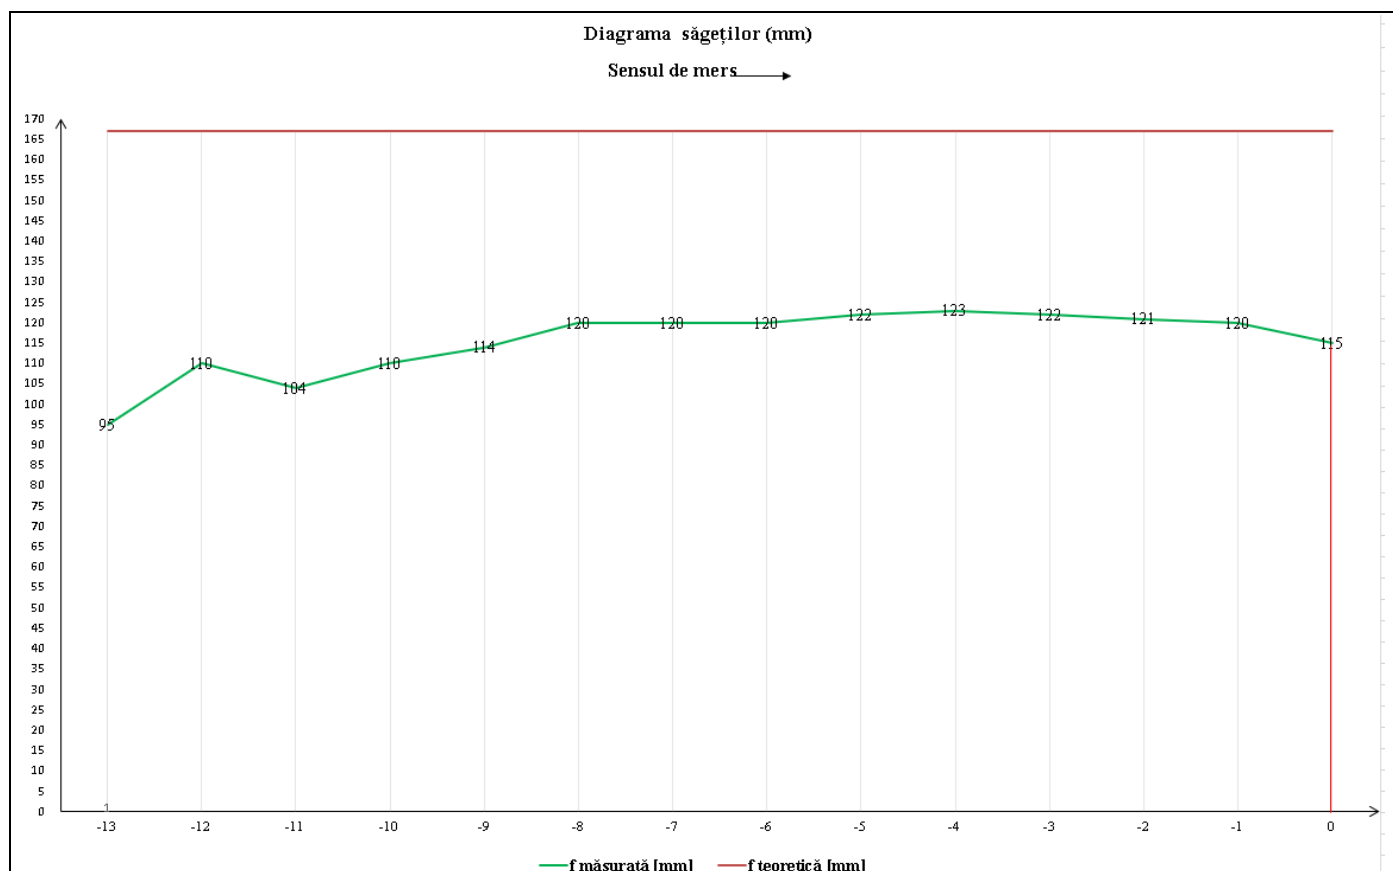
Figura nr.9 - Diagrama săgeților

Săgețile au fost măsurate pe porțiunea de curbă pichetată la mijlocul corzii de 20 m, între punctele de reper „-13”÷ „10”.

Valorile săgeților sunt prezentate în figura nr.9.

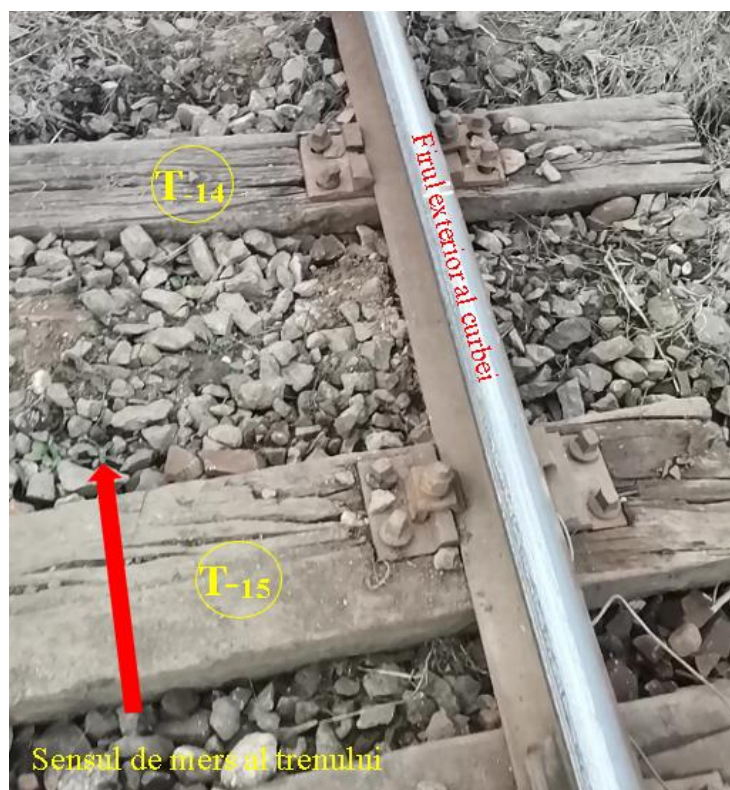
- mai mult de 2 traverse necorespunzătoare la un grup de 15 traverse;
- numărul de traverse necorespunzătoare în cale să depășească 7 %;
- menținerea în cale a 2 traverse necorespunzătoare vecine.

Foto. nr.2 – Starea tehnică a traverselor T-15 și T-14

- în zona producerii deraierii au fost constatate în cale două traverse de lemn necorespunzătoare consecutive care nu asigurau prinderea șinelor, menținerea ecartamentului și a nivelului transversal în limitele toleranțelor admise, contrar prevederilor art.25, pct.4. din *Instrucția de norme și toleranțe pentru construcția și întreținerea căii pentru linii cu ecartament normal nr.314/1989;*
- în zona producerii deraierii prisma de piatră spartă prezenta un grad avansat de colmatare, nefiind îndeplinite condițiile de drenare ale prismeii căii, acest fapt contribuind la degradarea geometriei căii.

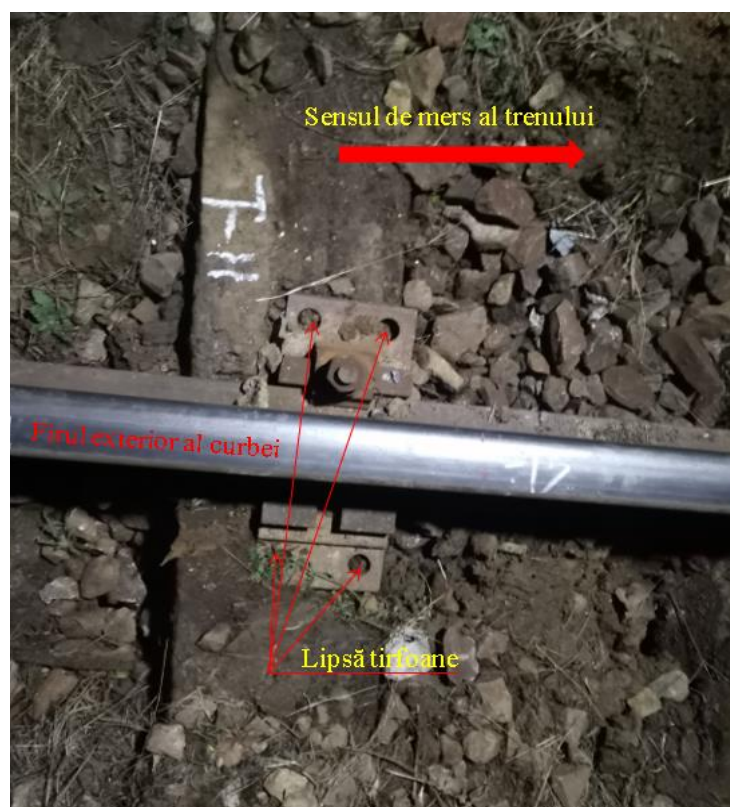
Foto. nr.3 – Starea tehnică a traversei T-11
