**RAPPORT
D'ENQUÊTE TECHNIQUE
sur l'incendie aux abords des voies
suite au passage d'un train de marchandises
survenu le 14 juillet 2022
à Graveson (13)**

Janvier 2025

Organisme auteur : Bureau d'Enquêtes sur les Accidents de Transport Terrestre (BEA-TT)

Affaire n° BEATT-2022-06

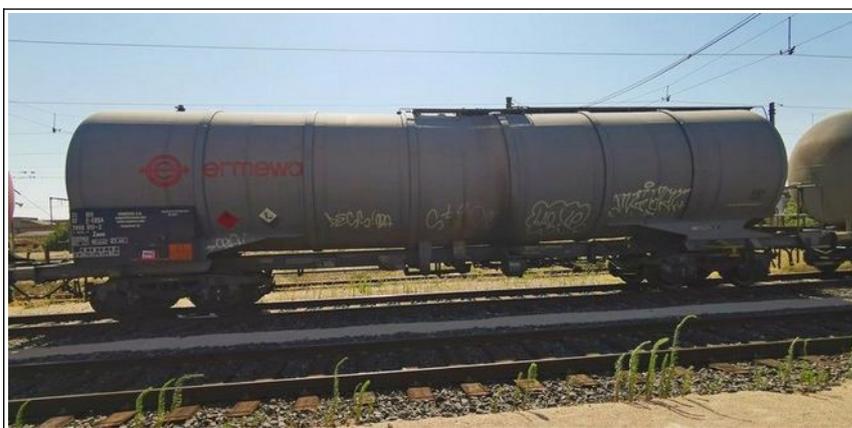
Le wagon accidenté était le 28^e du convoi. Son immatriculation est **33 87 784 8017-2**. C'est un wagon réservoir à deux bogies de deux essieux, propriété de la société Ermewa.

Figure 9 : Le wagon-citerne accidenté 33 87 784 8017-2
(photo BEA-TT)

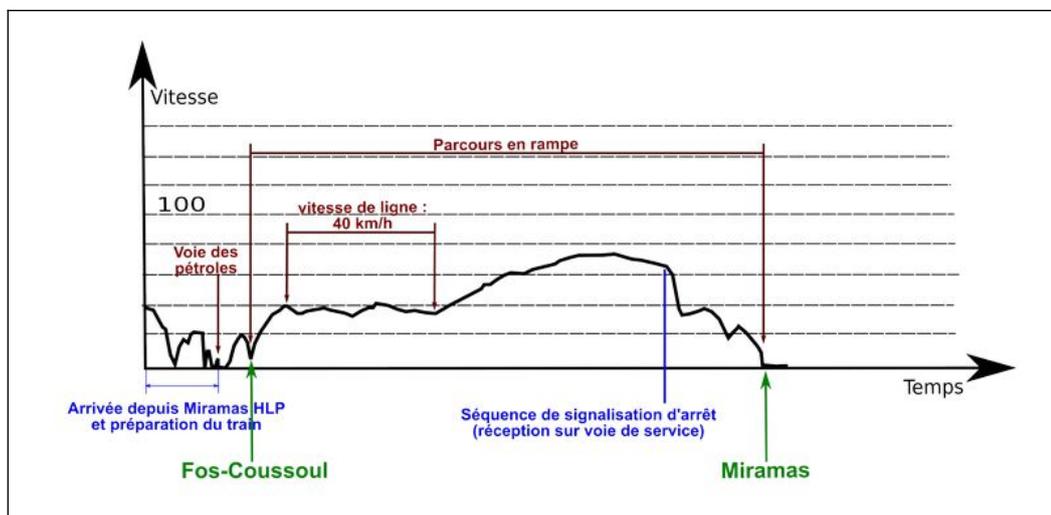
Au départ de la voie des pétroles vers Fos-Coussoul, la lecture de la bande graphique indique : une mise en vitesse jusqu'à 10 km/h suivie d'un freinage aux environs de Fos-Coussoul, où la vitesse chute à la vitesse d'un homme au pas. Les figures 20 et 21 illustrent bien la situation.

Figure 21 : Extrait Bande graphique (BG) entre Fos-Coussoul et Miramas (source SNCF Fret annotation BEA-TT)

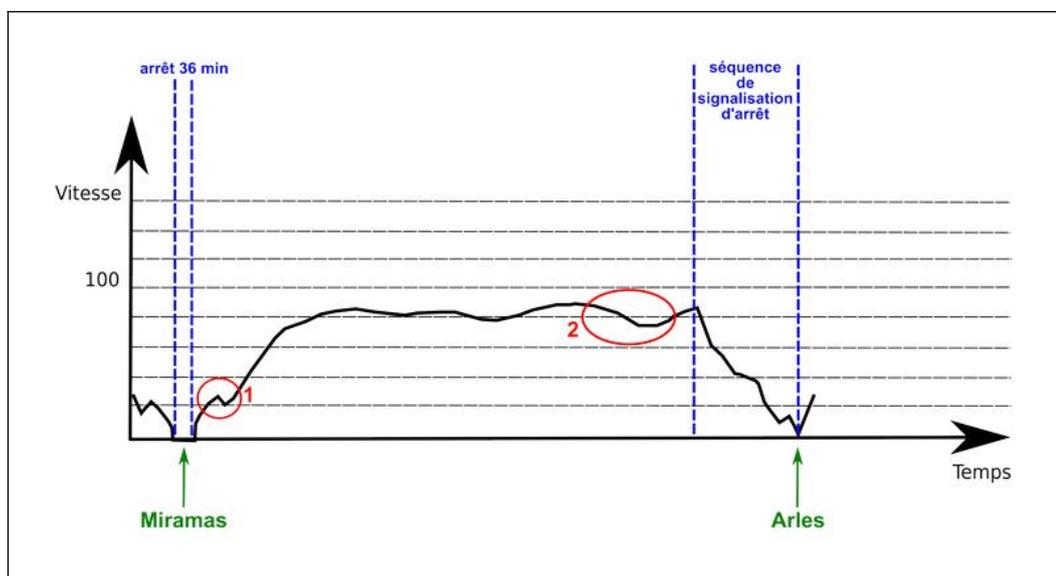
Figure 22 : Extrait Bande graphique (BG) entre Miramas et Arles
(source SNCF Fret annotation BEA-TT)

À l'approche de Miramas puis en gare de Miramas, les freins se serrent puis sont serrés. Le train reste immobilisé pendant 36 minutes environ. Au cours de cette immobilisation et compte tenu des conditions météorologiques (40° C environ, température de l'air), il est possible que des pressions augmentent dans les circuits d'air et dans différents réservoirs. Compte tenu des températures, une augmentation de 5 % à 10 % des pressions semble possible.

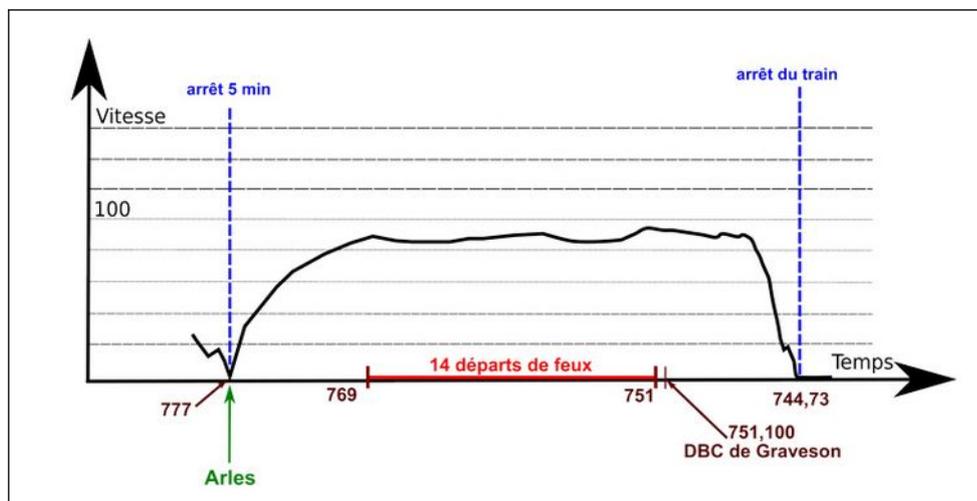
Figure 23 : Extrait Bande graphique (BG) entre Arles et l'arrêt au KM 744,730
(source SNCF Fret annotation BEA-TT)

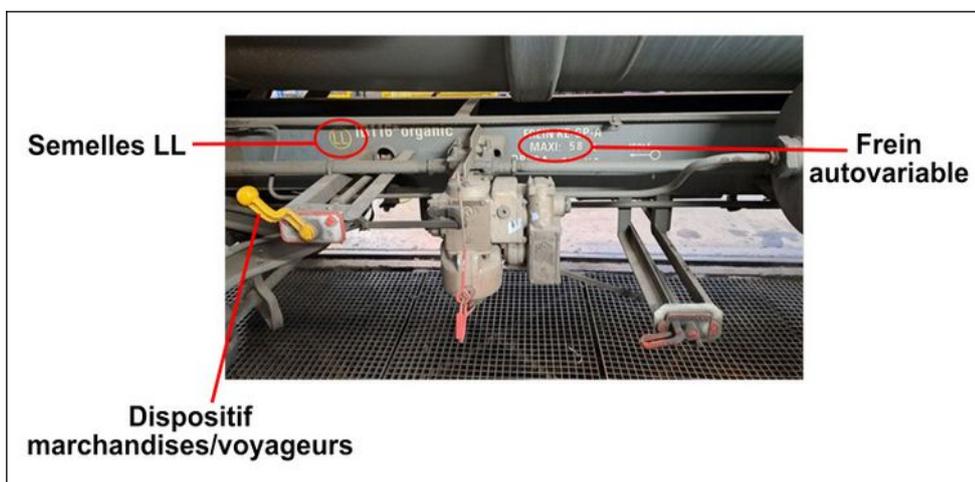
- la timonerie de freins et le distributeur ne présentaient pas de dégradations ;
- toutes les semelles du wagon présentaient des dégradations : usure, effritement, décoloration, parties absentes, etc. ;
- les roues présentaient des dégradations : usure, décoloration, etc. ;
- les roues ne présentaient pas de méplats.

Figure 28 : Distributeur du wagon-citerne (photo BEA-TT)

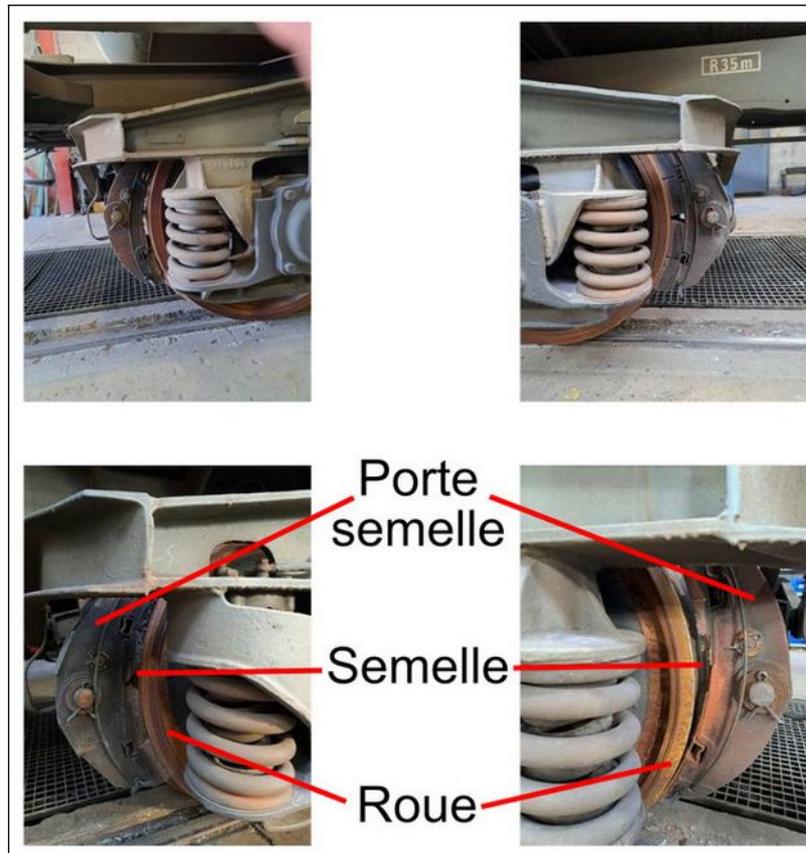
Figure 29 : Dégradations des semelles de freins (photos BEA-TT)

La cause des incendies est la perte de matières incandescentes (parties de semelles de freins). La perte de ces morceaux de semelles a pour origine des freins serrés sur le wagon-citerne **33 87 7848 017-2**.

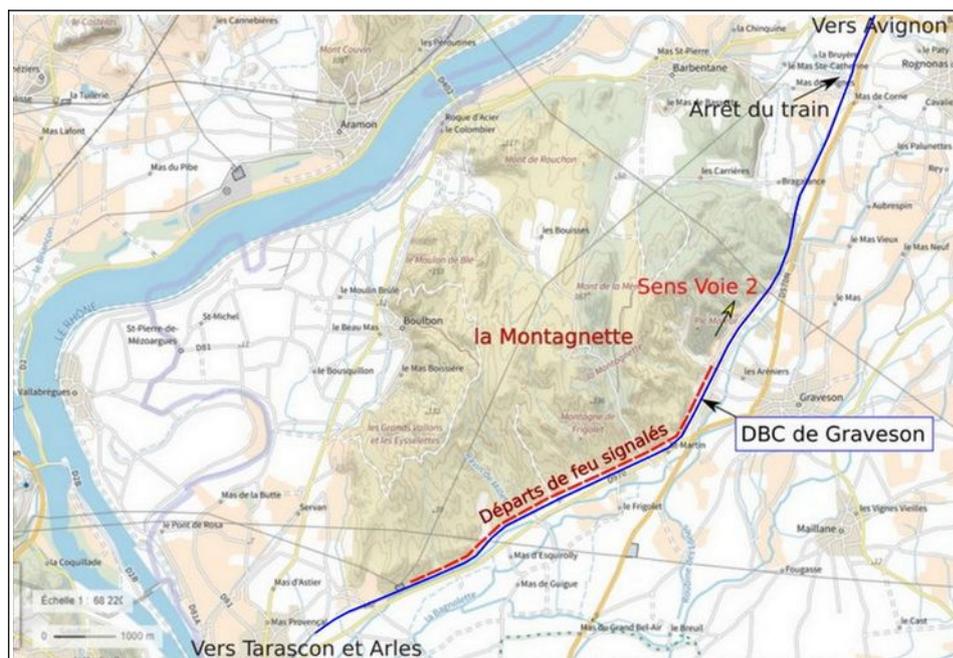
Figure 31 : Les départs de feu vus de la voie ferrée (Source SNCF légendé BEA-TT) zone de départ de feux (km 769) et le DBC au km751,100

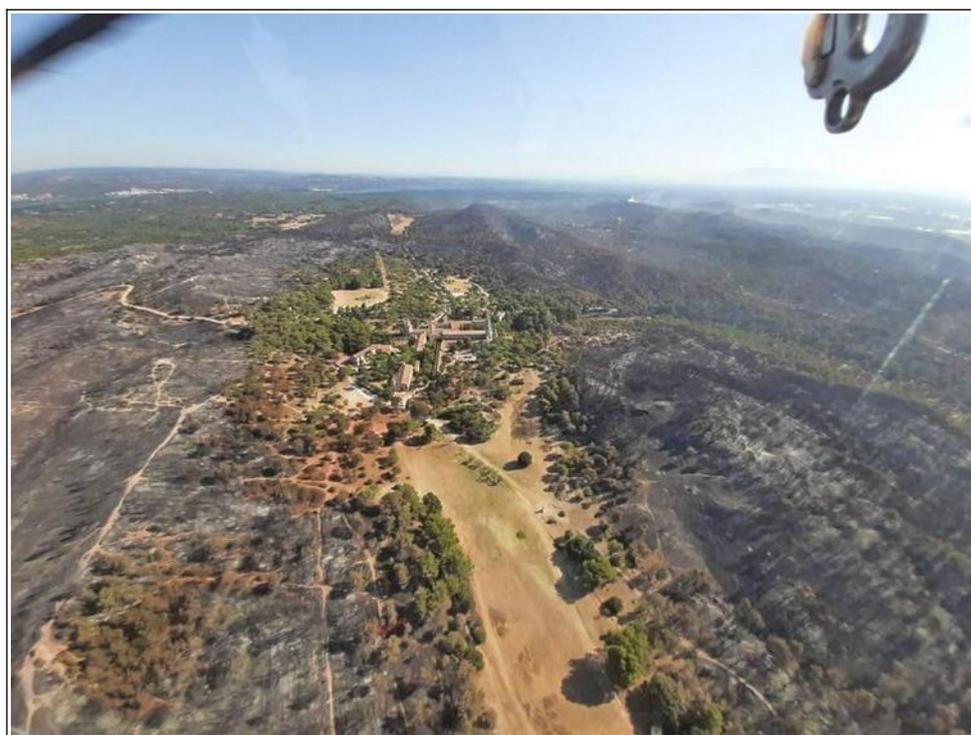
Figure 32 : vue de la zone incendiée sur la Montagnette en gris sur la photo aérienne (Source mairie de Graveson)

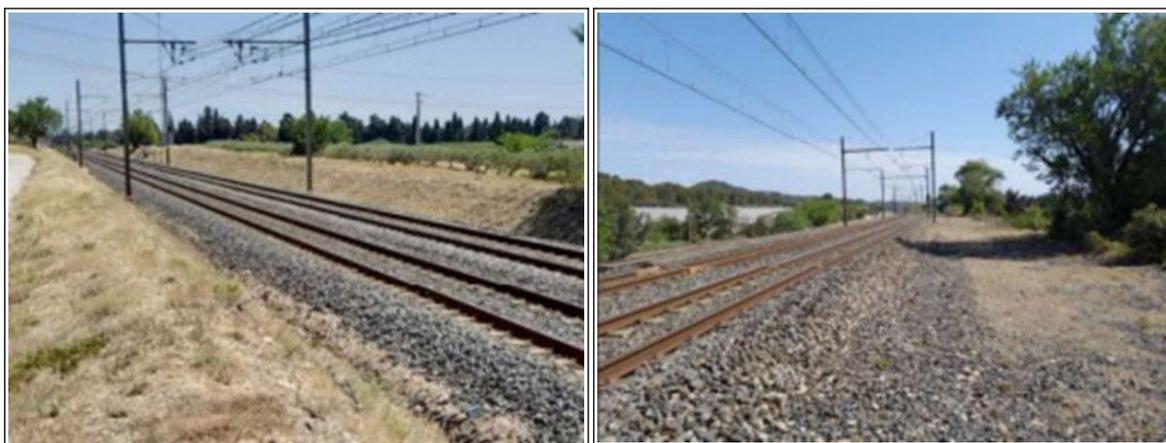
Les figures 33 et 34 ci-après, illustrent l'état des abords de la voie dans la zone de la Montagnette fin juin 2022. Le débroussaillage a bien été réalisé dans la zone en juin 2022.

Figure 33 : Abords des voies vers le Pk 757 - photos prises en juin 2022
(Source BEA-TT)

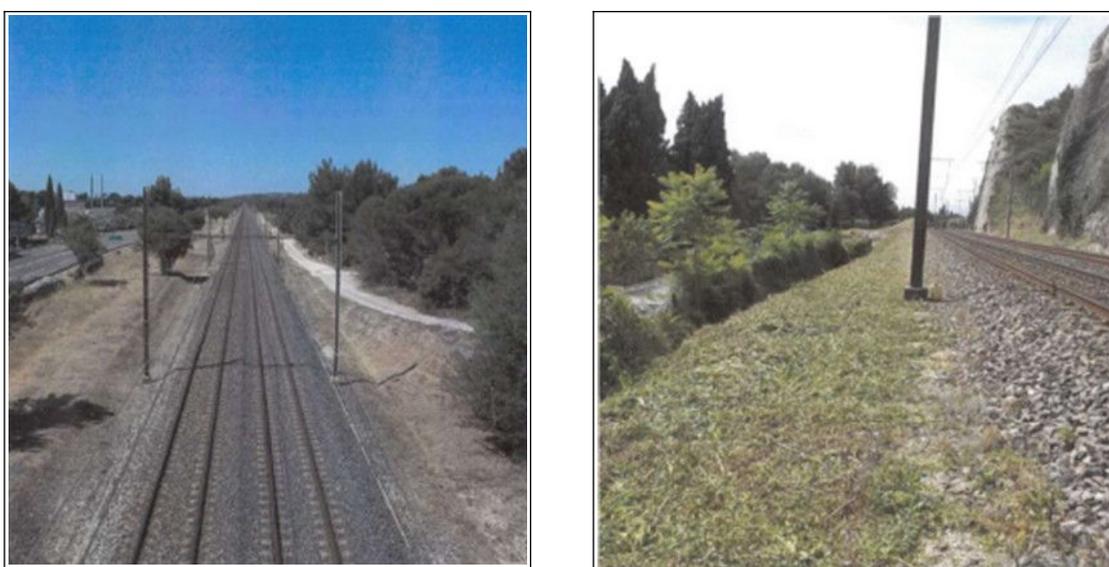
Figure 34 : Abords de voies au Pk 758 - photos prises en juin 2022
(Source BEA-TT)

Un contrôle a été effectué par le correspondant maîtrise de la végétation et faune sauvage de l'Infrapôle de PACA au mois de juin 2022. Les OLD sont conformes à l'arrêté préfectoral en vigueur.

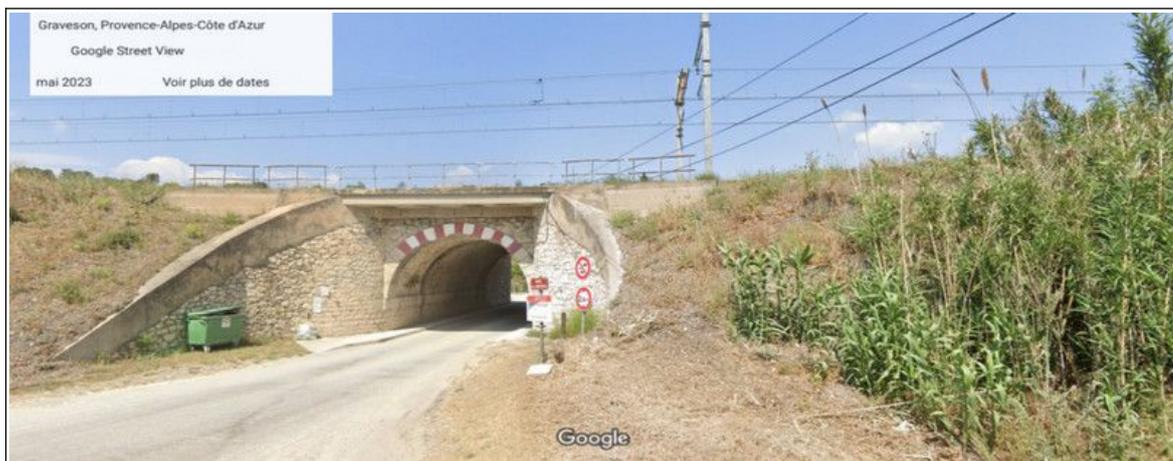
Lors des opérations de secours, les pompiers ont éprouvé des difficultés pour combattre le feu sur la Montagnette. En effet, leur fallait traverser les voies ferrées. Seuls deux ouvrages d'art de 2,60 m et 2,00 m de hauteur de gabarit existent, qui ne permettent donc pas le passage des camions de pompier.

Figure 35 : Chemin Saulnier / Entrée vers chemin des Carrières pour aller vers la Montagnette (hauteur ouvrage 2,60 m). (Source Google-StreetView)

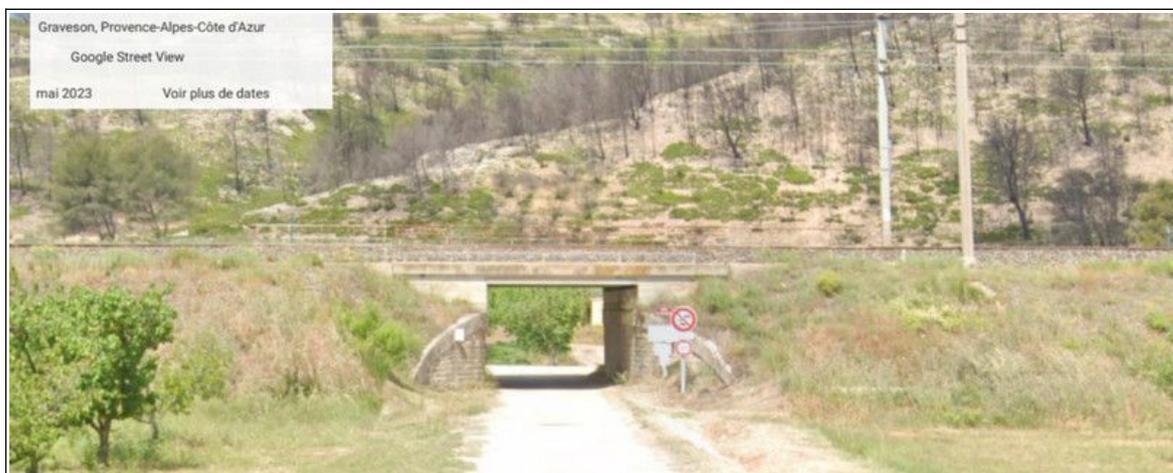
Figure 36 : Sortie du chemin des Carrières pour passer sous les voies ferrées en sortant de la Montagnette (hauteur ouvrage 2,00 m). (Source Google-StreetView)

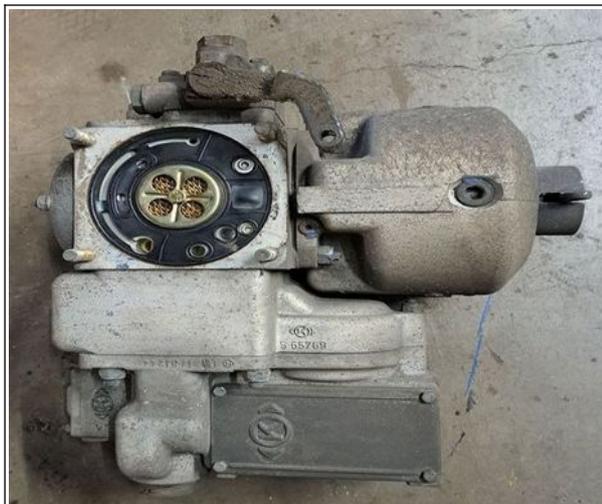
Figure 40 : Le distributeur Knorr-Bremse KE2dSL-ALB/d8 (photo BEA-TT)

Au cours de ces essais, aucune anomalie du distributeur n'a été constatée. Il a été aussi confirmé que les éléments mécaniques du système de freinage ne comportaient pas d'anomalie. Enfin, la mise sous pression du circuit pneumatique du wagon a montré l'absence de fuite d'air comprimé.

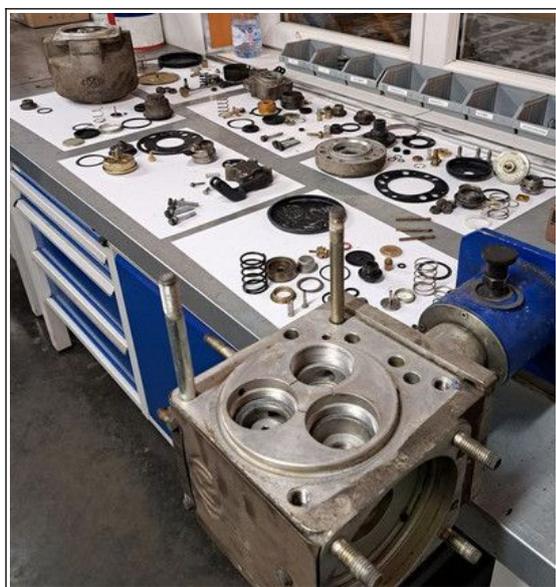
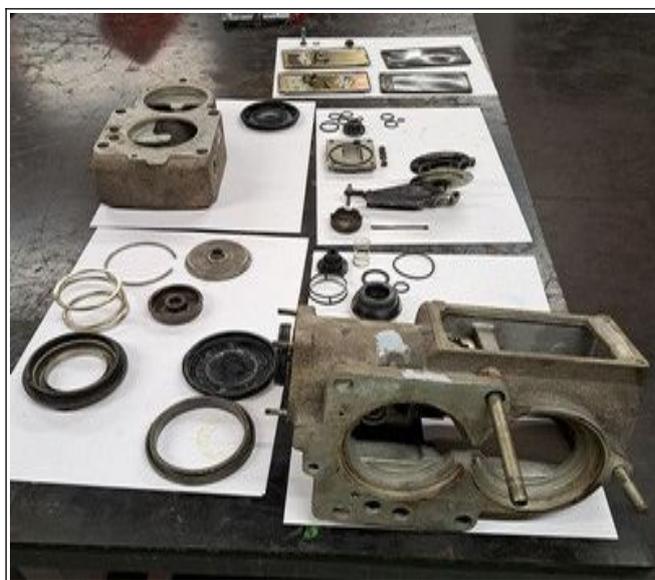
Suite aux essais, un démontage complet du distributeur a été réalisé. Ce démontage n'a pas révélé d'anomalie. Aucun corps étranger n'a été trouvé. L'état des pièces et de la graisse était bon.

Figure 42 : Démontage du distributeur (photos BEA-TT)

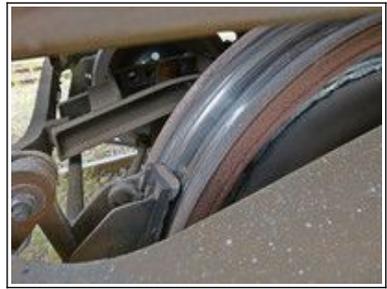
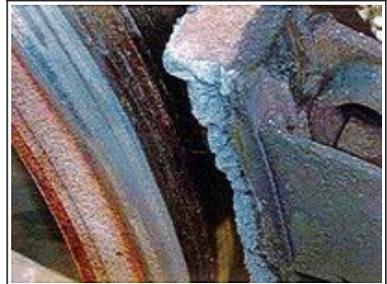
Les roues du wagon (n° 33 80 7819 083-6) présentent un début de creusement associé à une dégradation des semelles. Le train avait parcouru 130 km. Les freins du wagon étaient serrés.

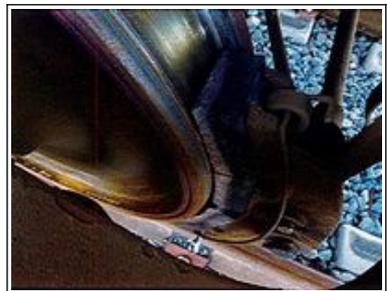
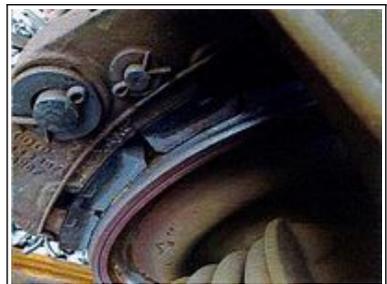
Le wagon-citerne (n° 33 87 7813 928-1) chargé de gaz de pétrole liquéfié (GPL) présente un creusement des tables de roulement associé à une dégradation des semelles.
