## **RAPORT DE INVESTIGARE**

privind accidentul feroviar produs în data de 07.02.2024, pe raza de activitate a Sucursalei Regionale CF București, în stația CFR Pantelimon, prin tamponarea violentă dintre locomotiva izolată DA 180 care a circulat ca tren nr.86350 și ultimul vagon din compunerea trenului de marfă nr.58182106, aflat în staționare la linia 2

*Raport Final  
ianuarie 2025*

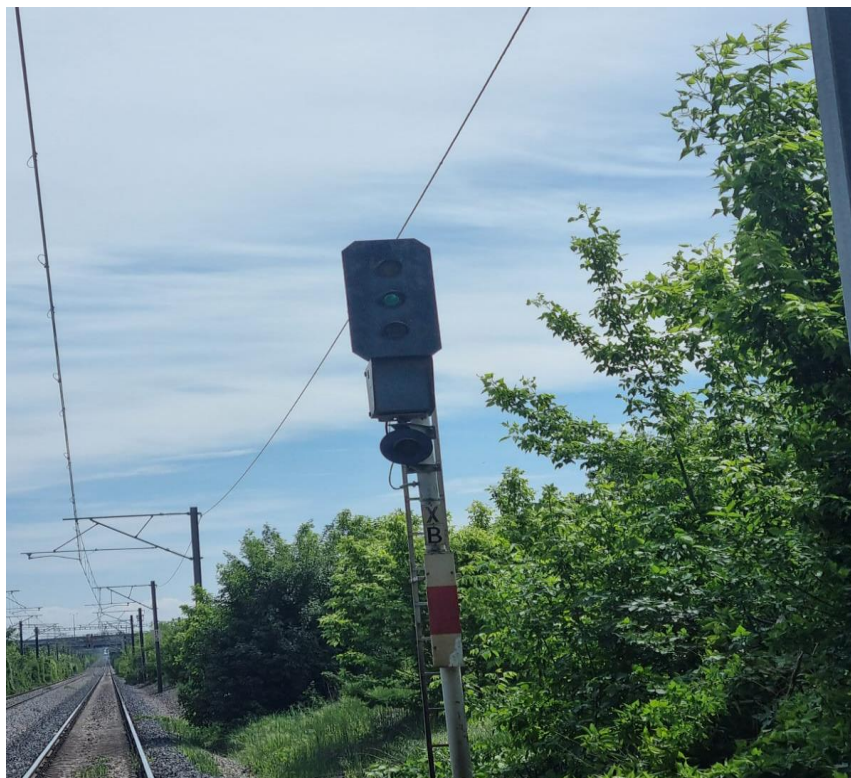
**Figura nr.13 -semnalul de intrare XB**

**1.Semnalul de intrare XB ( fig.13cu indicația verde clipitor)**

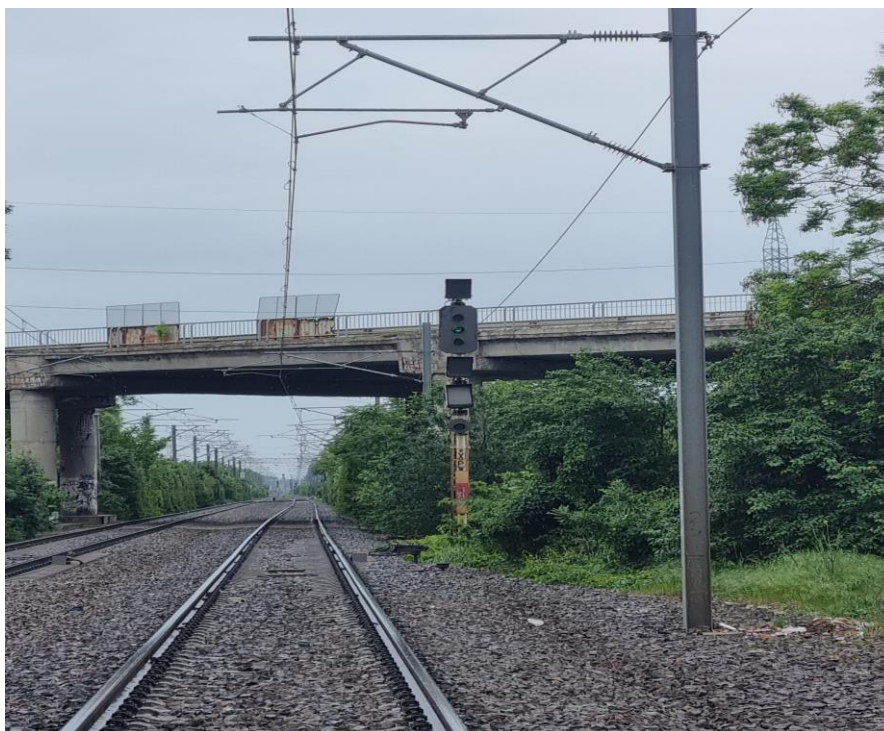
**Figura nr.14 -semnalul luminos de parcurs XP**

**2.Semnalul luminos de parcurs XP( fig.14) cu indicația galben**

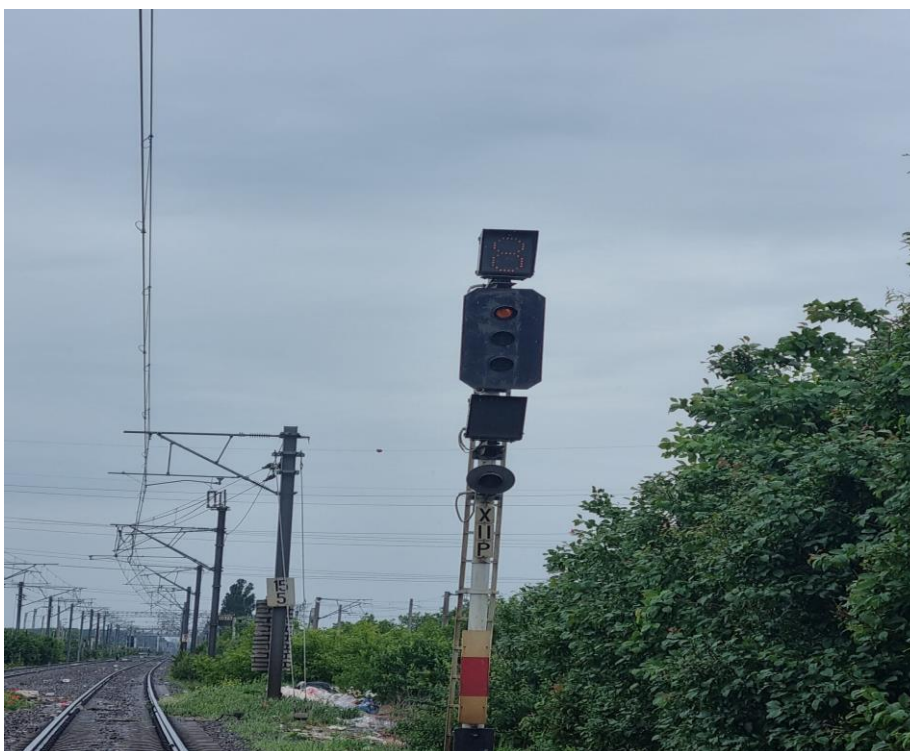
**Figura nr.15 -semnalul luminos XIIP**

**3. Semnalul luminos XIIP (fig.15) în poziție pe oprire cu semnal de manevră cu indicație alb lunar**

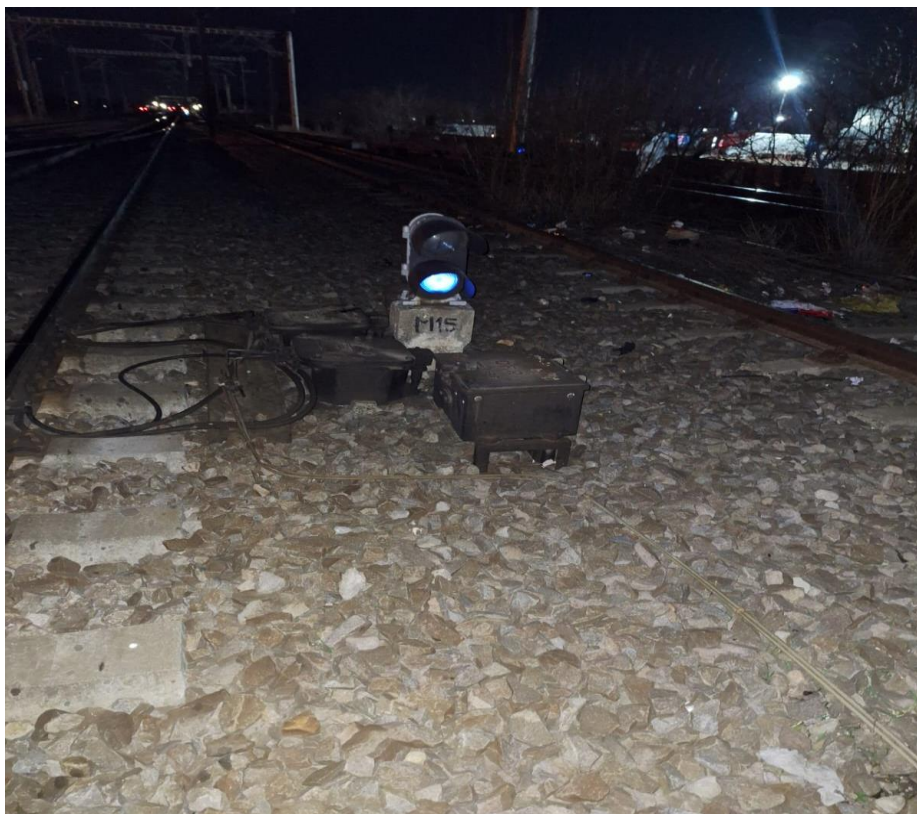
**Figura nr.16** -semnalul luminos de manevră M 15

4. Semnalul luminos de manevră M 15 (fig.16) cu indicația alb lunar

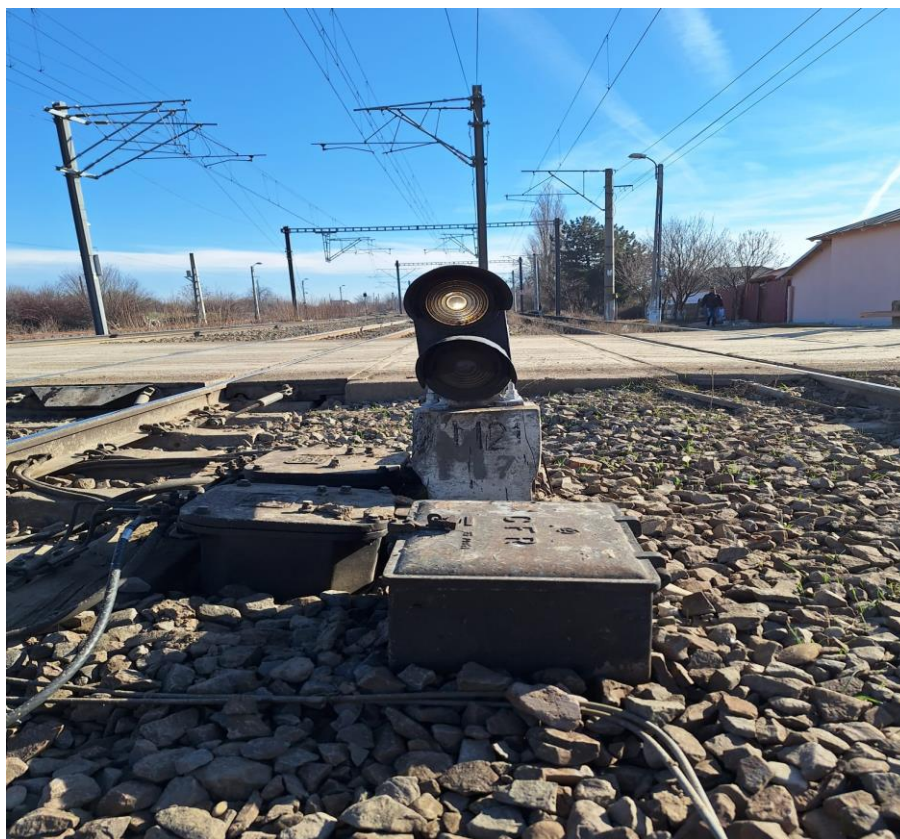
**Figura nr.17** -Semnalul luminos de manevră M 21

5. Semnalul luminos de manevră M 21 (fig.17) cu indicație alb lunar
