## **RAPORT DE INVESTIGARE**

al accidentului feroviar produs în data de 01.03.2024, în jurul orei 01:40, pe raza de activitate a Sucursalei Regionale de Căi Ferate Craiova, în linie curentă, între stația CFR Strehaia și Hm Jirov, la km 12+012, prin deraierea de ambele osii ale primului boghiu, în sensul de mers, a vagonului nr.81536653508-7 aflat în compunerea trenului de marfă nr.65094

*Ediție finală  
februarie 2025*

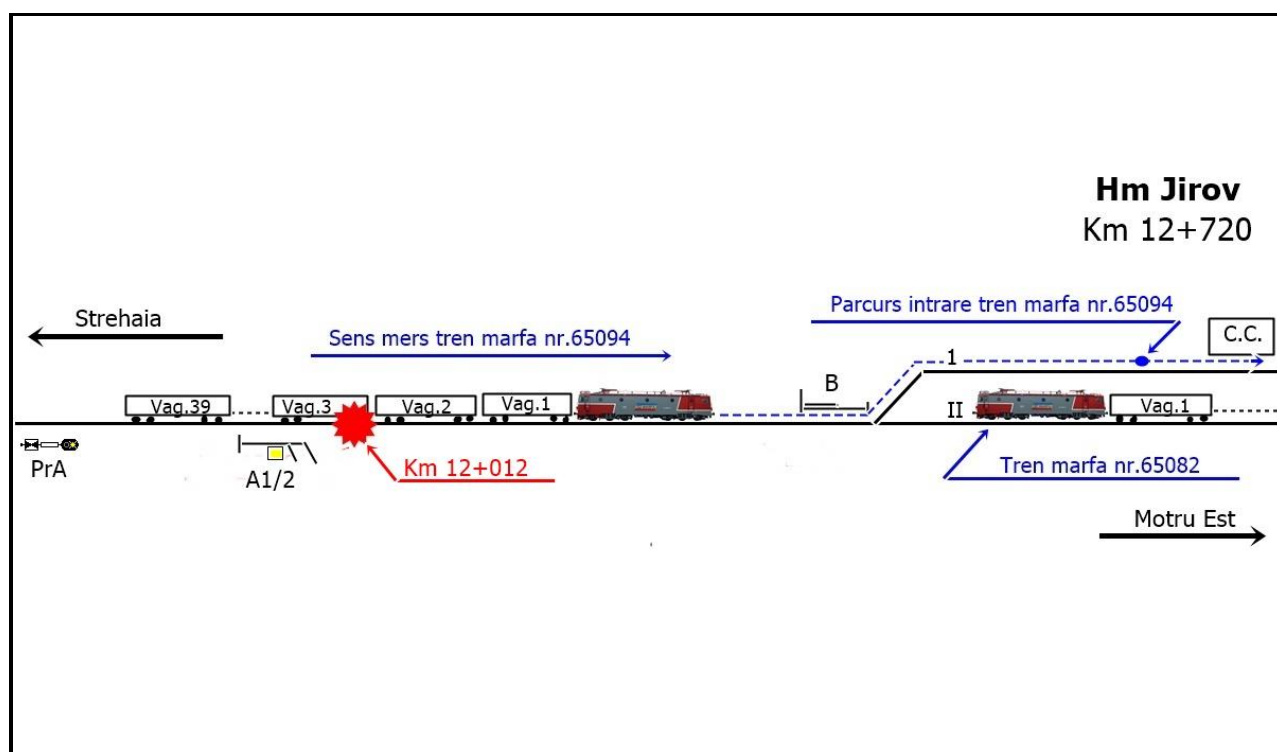
Fig. nr.2: schița producerii accidentului.

După depășirea semaforului de intrare pe o porțiune de linie în aliniament (Fig. nr.2), mecanicul locomotivei ED 058, înainte de intrarea în Hm Jirov, a observat o scădere bruscă a presiunii aerului în conducta generală, după care a luat măsuri de frânare rapidă oprirea trenului.

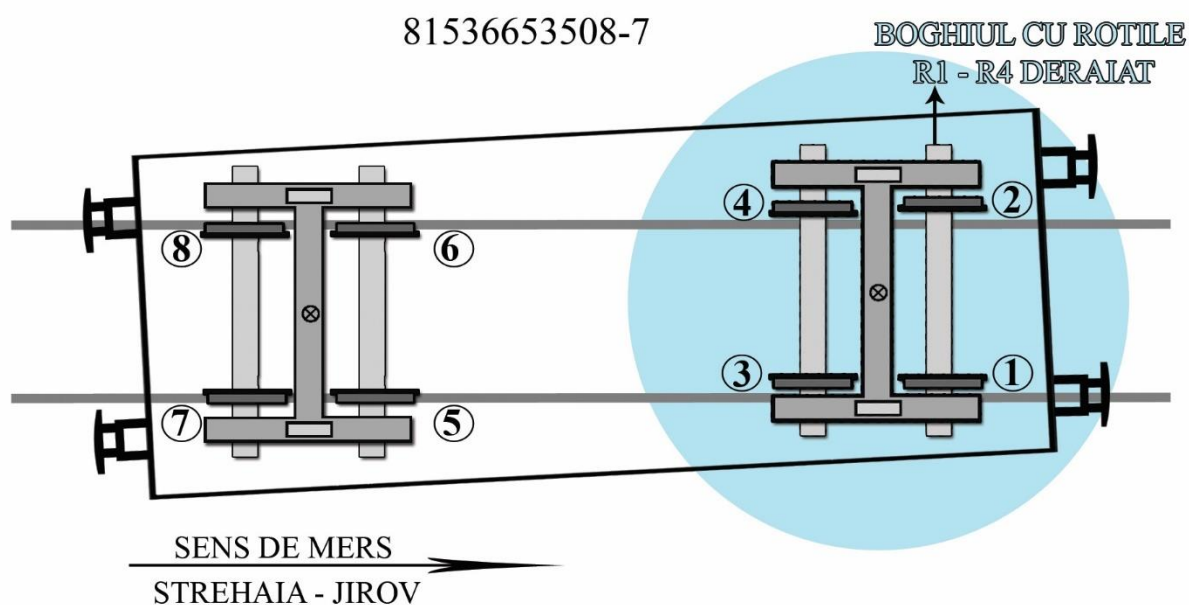
După oprirea trenului, ca urmare a verificărilor efectuate, s-a constatat că, la km 12+012, s-a produs deraierea vagonului nr.81536653508-7 de primele două osii a boghiului nr.I, primul în sensul de mers (Fig. nr.3).

Fig. nr.3 Boghiul nr.I deraiat de ambele osii

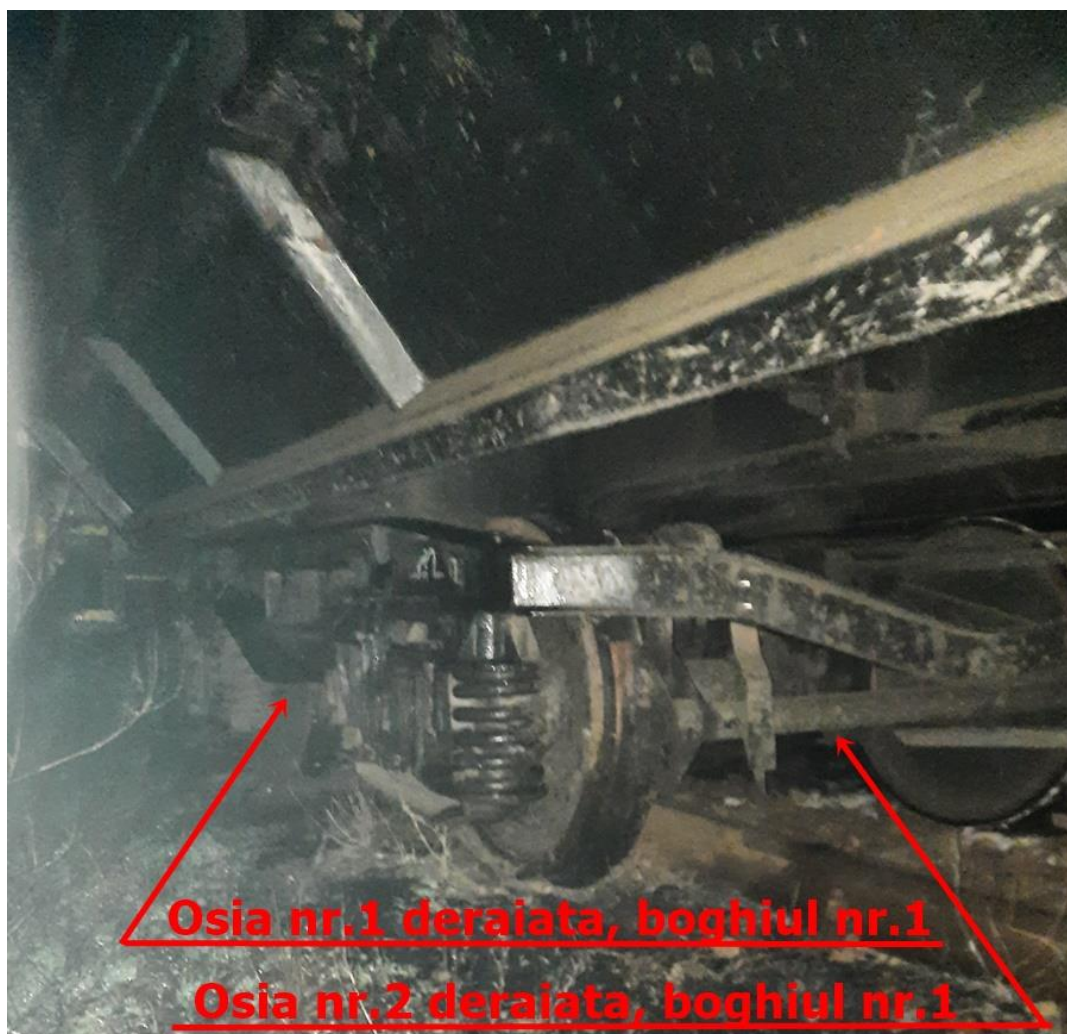
*Foto nr.1 Osia nr.1 și nr.2, boghiul nr.1, deraiate*

Vagonul a circulat în stare deraiată cu roțile nr.2 și 4 în exteriorul căii și roțile nr.1 și 3 între firele căii pe o distanță de aproximativ 107 m până la oprire (Foto nr.1).

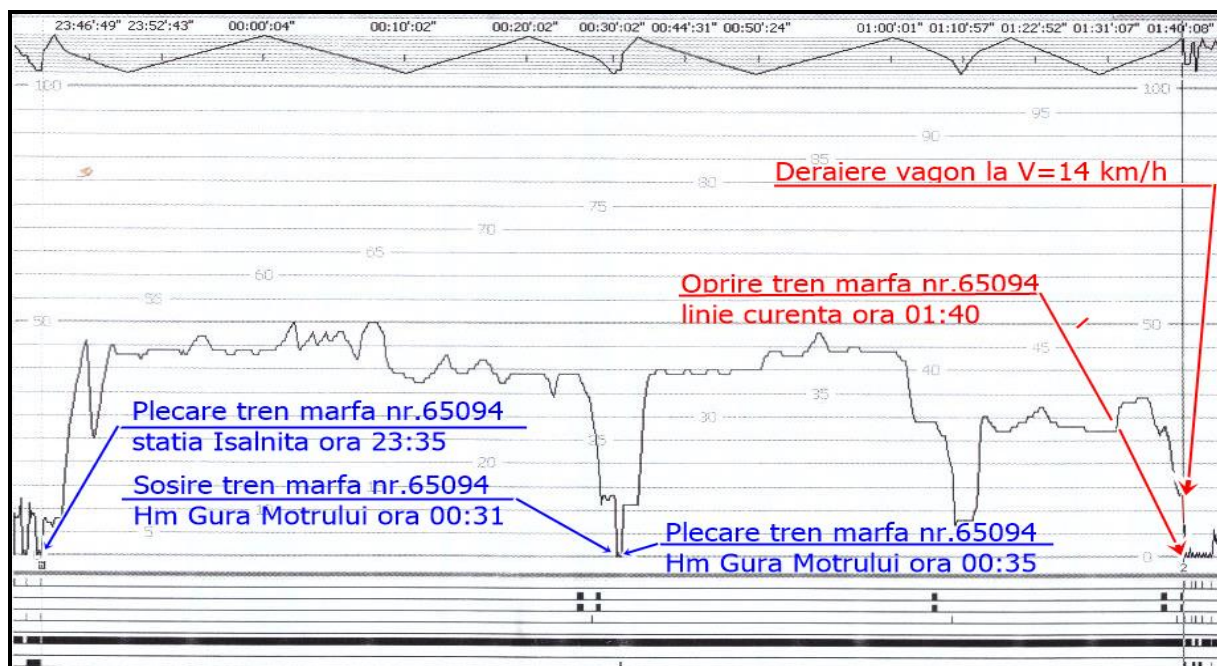
- de la 14 km/h viteza scade brusc la „0” (zero) km/h pe o distanță de 29 metri și un interval de timp de 15", trenul oprindu-se la ora 01:40:23" (Fig.nr.5).

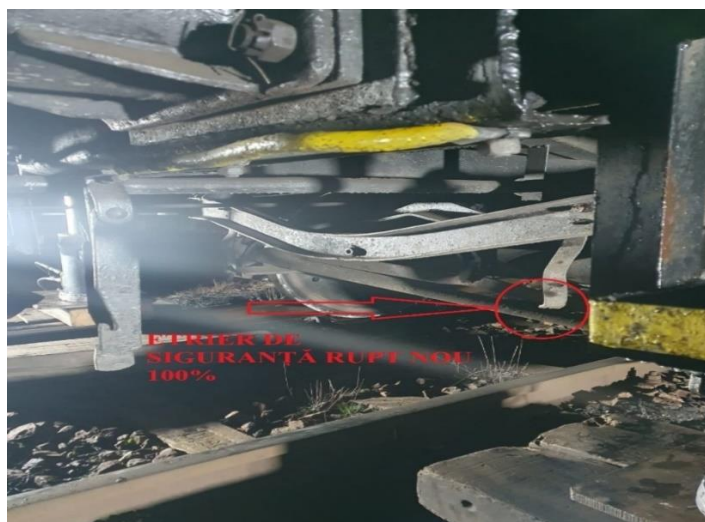
- etrierul de siguranță aferent părții din față a roții R2 era rupt (cu secțiune de rupere cu aspect de ruptură nouă 100% - Foto nr.2). Bucata din etrier ce era montată pe lonjeronul central al boghiului era smulsă din șuruburile de fixare.

Foto nr.2 etrierul de siguranță , secțiune de rupere cu aspect de ruptură nouă 100%

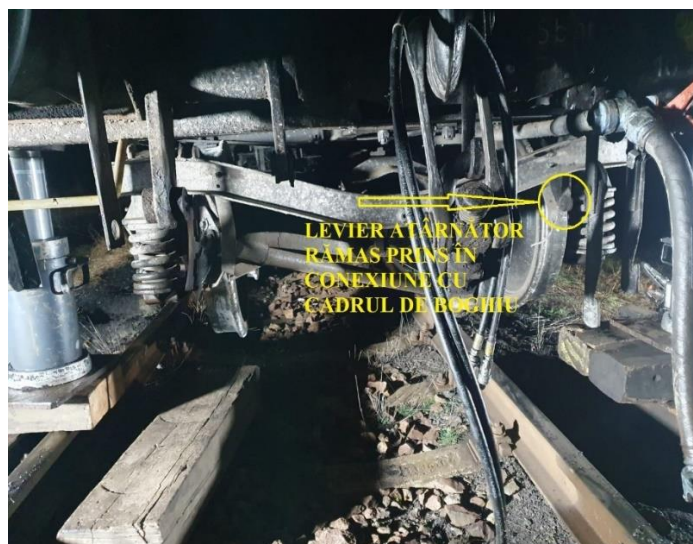
- levierul atârnat al portsabotului aferent părții din față a roții R2 rămas fixat pe cadrul de boghiu avea bușca liberă (aferentă asamblării la portsabot-partea inferioară – Foto nr.3).

*Foto nr.3 levierul atârnat rămas în articulația cadru boghiu –levier atârnat*

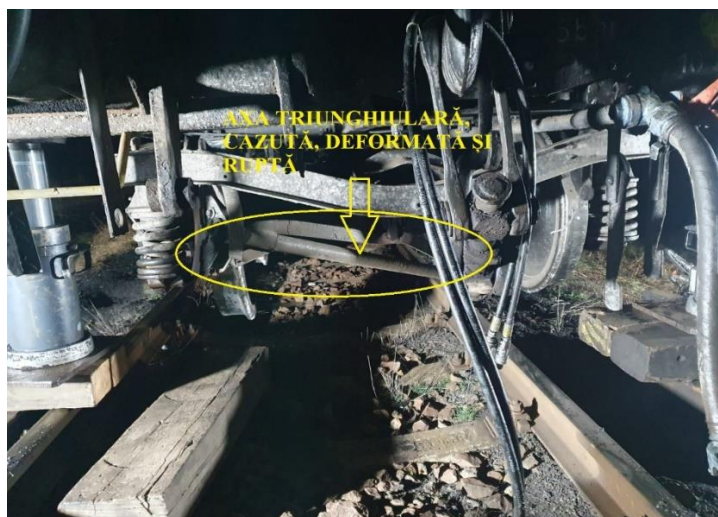
- axa triunghiulară, aferentă părții din față a roții R2, era puternic deformată având axa centrală (cilindrică) ruptă nou 100% la asamblarea prin sudură dinspre portsabotul ce era situat în fața roții R2. Bucățile axei triunghiulare aferente punctului de legare la levierul vertical ale timoneriei de frână erau puternic deformat (Foto nr.4).

*Foto nr.4 axa triunghiulară, aferentă părții din față a roții R2, era puternic deformată având axa centrală (cilindrică) ruptă nou 100%*

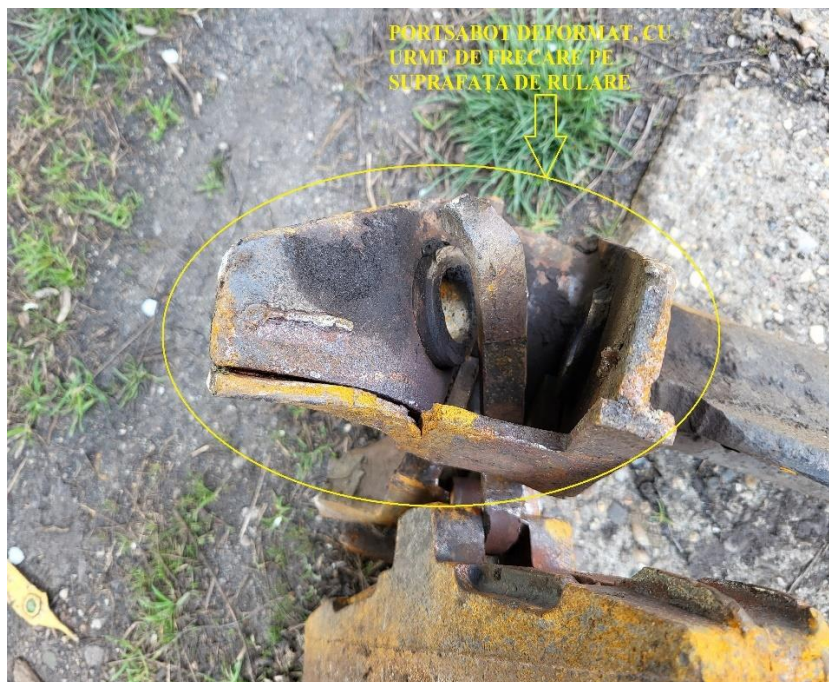
- portsabotul aferent părții din față a roții R2 era fixat pe axa triunghiulară împreună cu sabotul de frână și pana de asigurare a acestuia, fiind puternic deformat și cu urme de frecare puternică pe șină la partea inferioară (Foto nr.5).

*Foto nr.5 portsabotul aferent părții din față a roții R2 puternic deformat și cu urme de frecare puternică pe șină la partea inferioară.*

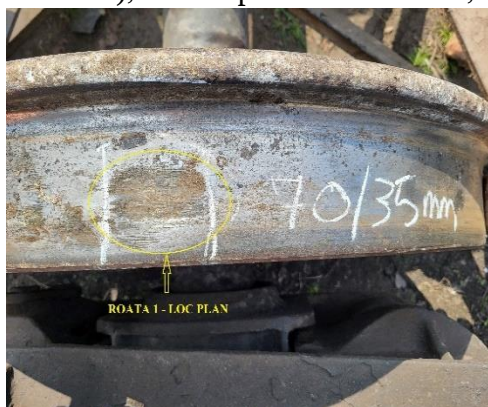
- la instalația frânei de mână lipseau următoarele elemente: un levier vertical de la fusul frânal, bulon de legătura a levierelor fusului cu arborele cotit, bară de tracțiune situată între arborele cotit central și levierul orizontal de la cilindrul de frână.
- toți saboții de frână de la ambele boghiuri prezentau urme de suprasolicitare termică (culoare schimbată – cărămiziu).
- locuri plane: R1-loc plan cu  $L=70$  mm,  $l=35$  mm (Foto nr.6); R2 (roata din față careia s-a desprins axa triunghiulară)-două locuri plane cu  $L=110$  mm,  $l=50$  mm, respectiv  $L=130$  mm,  $l=45$  mm + exfolieri pe suprafața de rulare (Foto nr.7); R3-loc plan cu  $L=95$  mm,  $l=60$  mm (Foto nr.8); R4-loc plan cu  $R=95$  mm,  $l=40$  mm + exfolieri pe suprafața de rulare (Foto nr.9);

*Foto nr.6 loc plan, roata 1*

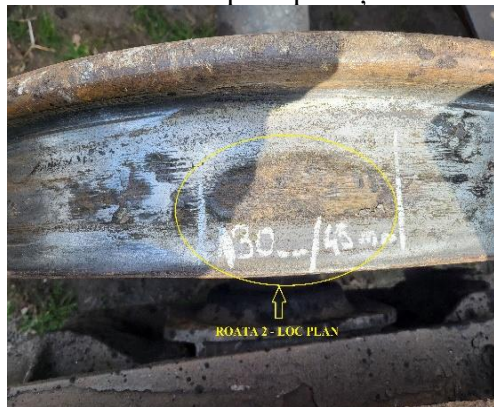
*Foto nr.7 loc plan, roata 2*

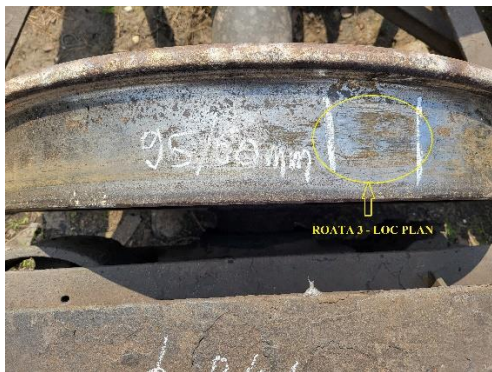
Foto nr.8 loc plan, roata 3

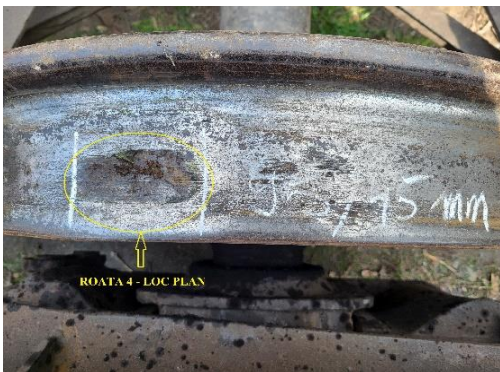
Foto nr.9 loc plan, roata 4

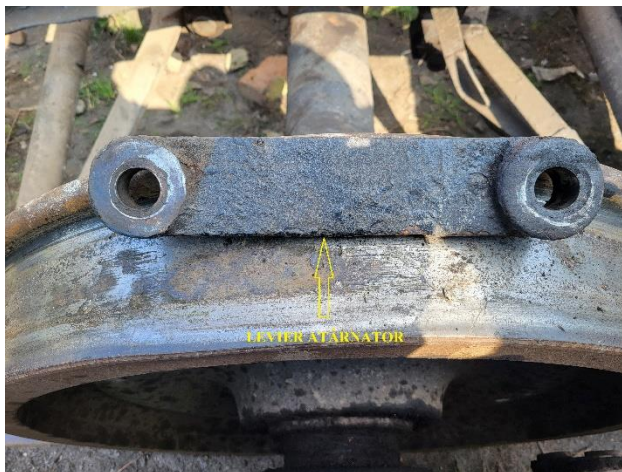
- etrierul de siguranță aferent părții din față a roții R2 era rupt (cu secțiune de rupere cu aspect de ruptură nouă 100%) la o distanță de cca. 360 mm față de capătul ce era fixat pe traversa frontală a cadrului de boghiu. Bucata din etrier ce era montată pe lonjeronul central al boghiului era smulsă din șuruburile de fixare. Atât găurile de fixare de pe etrier, cât și cele de pe lonjeronul central prezentau urme de forțare (ovalizare).
- levierul atârănător al portsabotului aferent părții din față a roții R2 rămas fixat pe cadrul de boghiu avea bucșa liberă (aferentă asamblării la portsabot-parte inferioară) în stare bună, neovalizată, fără urme de forțare, fixată corespunzător în gaura levierului (Foto nr.10).

Foto nr.10 levierul atârănător al portsabotului aferent părții din față a roții R2

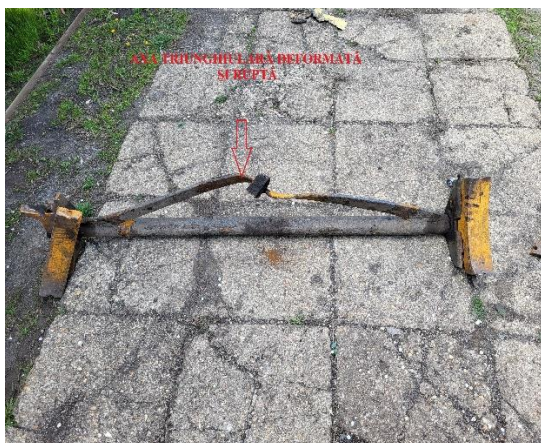
- axa triunghiulară, aferentă părții din față a roții R2, era puternic deformată având axa centrală (cilindrică) ruptă nou 100% la asamblarea prin sudură dinspre portsabotul ce era situat în fața roții R2. Bucățile axei triunghiulare aferente punctului de legare la levierele verticale ale timoneriei de frână erau puternic deformate (Foto nr.11).

Foto nr.11 axa triunghiulară deformată

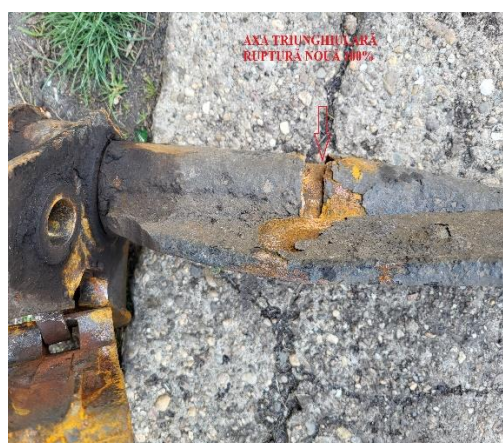
Foto nr.12 axa triunghiulară ruptă nou 100%

- portsabotul aferent părții din față a roții R2 era fixat pe axa triunghiulară împreună cu sabotul de frână și pana de asigurare a acestuia, fiind puternic deformat și cu urme de frecare puternică pe șină la partea inferioară (Foto nr.12).

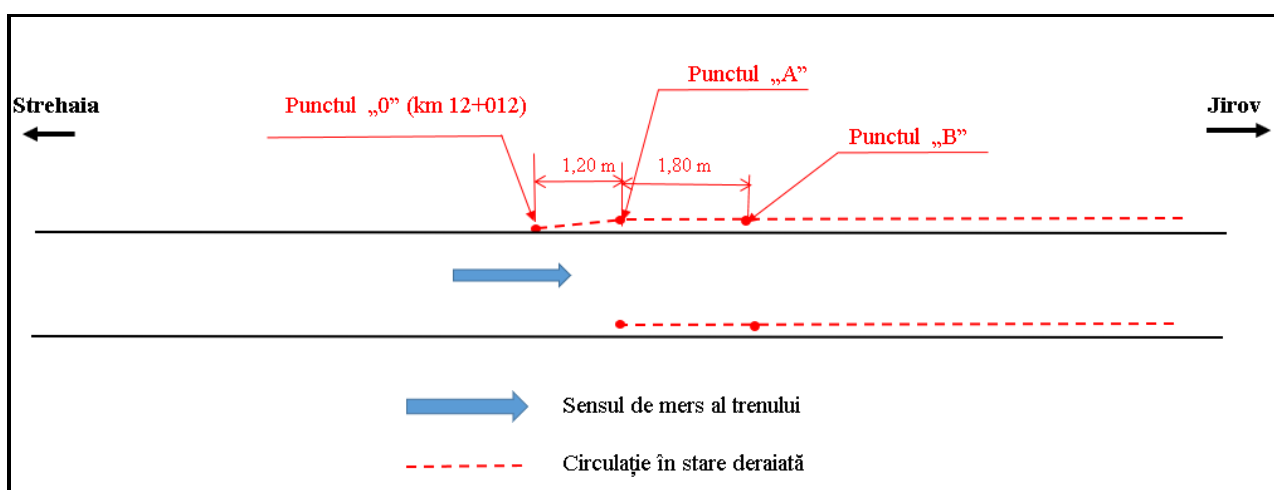
Figura nr. 5: Schița cu locul deraierii

Prima urmă de escaladare a flancului activ al șinei de pe partea stângă, în sensul de mers al trenului și al creșterii kilometrajului, de către roata nr.2 a primei osii aferente boghiului nr.1 al vagonului nr.81536653508-7(al 3-lea de la siguranță) a fost identificată la km 12+012, punct marcat pe teren ca punctul „0”.

La o distanță de 1,20 m de punctul „0”, s-a constatat o urmă de cădere în exteriorul căii a roții nr.2, urmă marcată pe teren ca punctul „A”. În aceeași secțiune transversală cu punctul „A”, s-a constatat o urmă de cădere la interiorul căii pe firul din partea dreaptă, în sensul de mers al trenului, a roții nr.1.

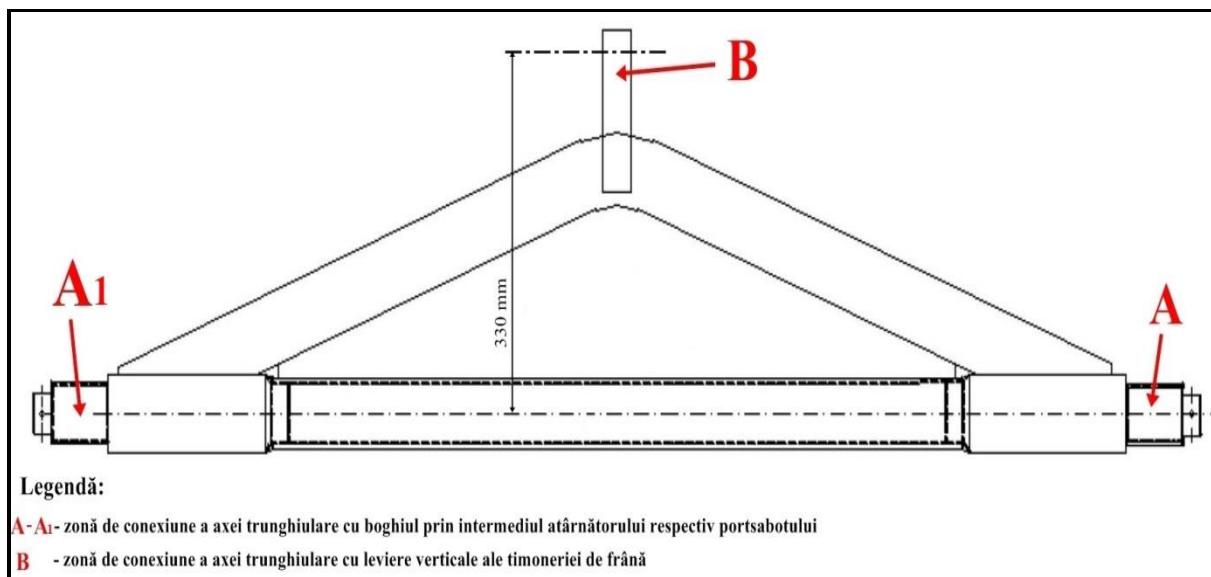
Fig nr.6 – zonele de conexiune ale axei triunghiulare

În circulația trenului între stația CFR Strehaia și Hm Jirov, pe o porțiune de linie în aliniament, în sensul de mers (Fig. nr.2), s-a produs desprinderea axei triunghiulare din articulația *cadru boghiu –levier atârănător*, aflată în partea stângă sens de mers, aferentă părții din față a roții R2, urmată de ruperea etrierului de siguranță și deformarea articulației axei triunghiulare din zonele de conexiune B și A<sub>1</sub>. Acest lucru a condus la căderea într-o parte a axei triunghiulare, conexiunea A, pe șina de rulare, axa triunghiulară rămânând sprijinită numai în conexiunile A<sub>1</sub> și B. Acest lucru a determinat lovirea de către portsabotul și sabotul de frână aferent părții din față a suprafeței de rulare a roții nr.2 și deraierea acesteia după care a urmat și deraierea roților nr.1, 3 și 4 de la boghiul nr.1 primul în sensul de mers (Fig nr.6).

După cum se poate observa pentru ca o porțiune din axa triunghiulară să ajungă la nivelul traverselor, aceasta a trebuit să se desprindă din articulația existentă în zona de conexiune A, la partea superioară, articulația levier atârănător-portsabot. Datorită desprinderii din conexiunea A la partea inferioară a articulației levier atârănător - portsabot, axa triunghiulară s-a îndoit datorită greutateii, din articulația existentă în zona B și articulația existentă în zona A<sub>1</sub>. Acest lucru a condus la căderea într-o parte a axei triunghiulare, conexiunea A, pe șina de rulare, axa triunghiulară rămânând sprijinită numai în conexiunile A<sub>1</sub> și B. Acest lucru a determinat lovirea roții R2 și deraierea acesteia.
