AGENȚIA DE INVESTIGARE FERROVIARĂ ROMÂNĂ - AGIFER

## RAPORT DE INVESTIGARE

privind accidentul feroviar produs la data de 15.05.2024, ora 20:25, pe raza de activitate a Sucursalei Regionale CF Constanța, între stațiile CFR Dorobanțu și Basarabi, pe firul I de circulație, la km 206+400, în circulația trenului de marfă nr.66363815, prin declanșarea unui incendiu la locomotiva de remorcare DA 1504

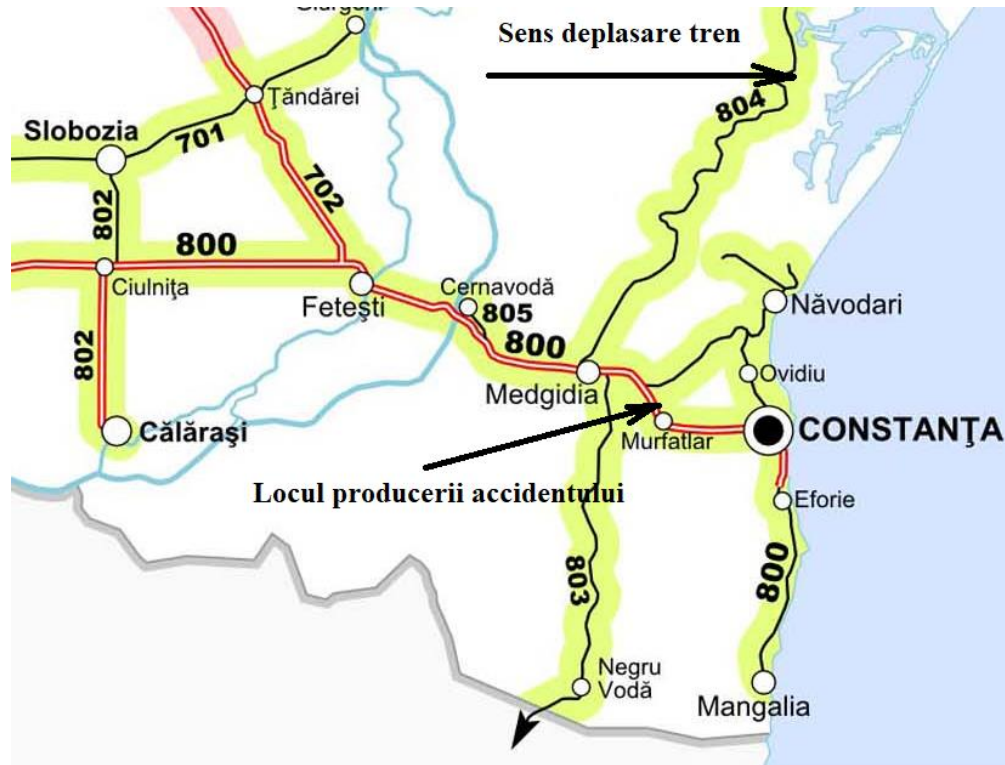
Figure no.1 - Accident site

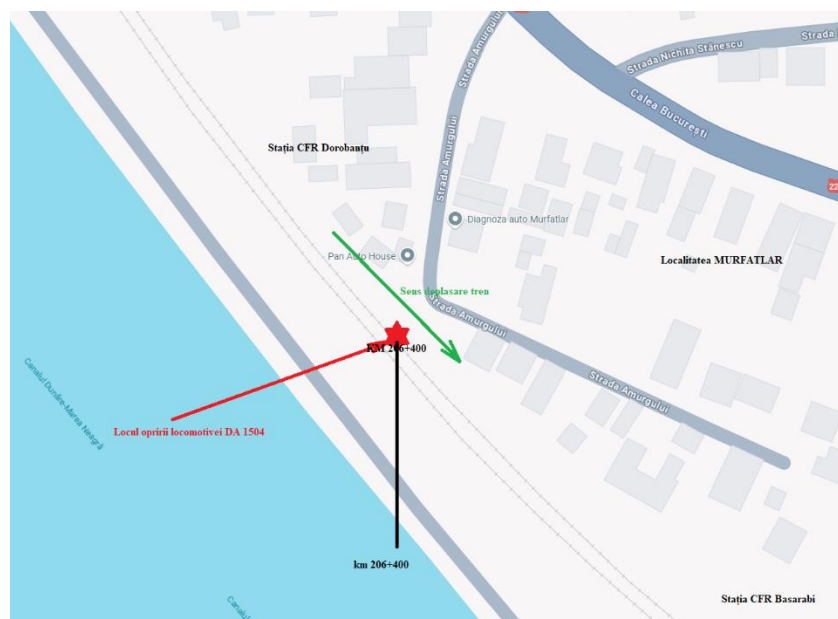
Figura nr.2 – schița locului producerii incendiului la locomotiva DA 1504

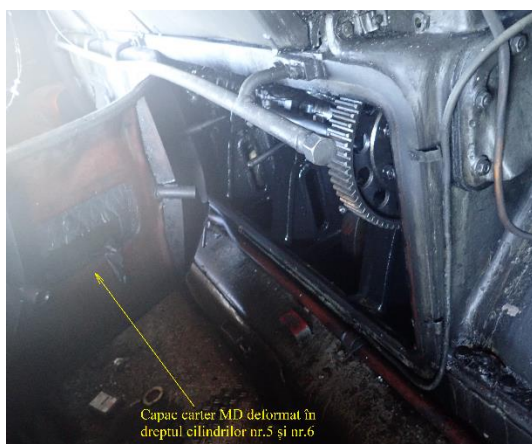
Foto nr.1 - Capacul carterului MD deformat

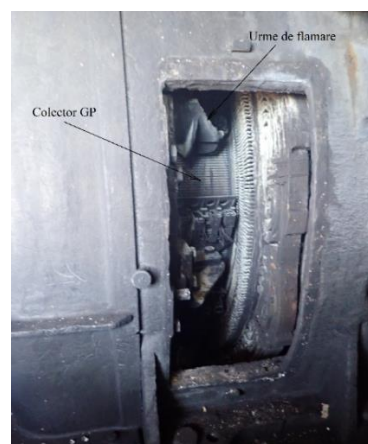
17. GP cu urme de pulbere de la stingătoare de incendiu și fum în camera colectorului;

Foto nr.2 – Generatorul principal

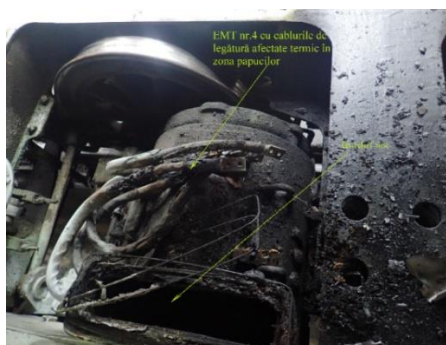
Foto nr.3 - EMT nr.4

6. Cablajul, la ieșirea din canalul de cabluri pentru EMT nr.5 neafectate;
7. Cablajul la ieșirea din doză pentru EMT nr.4 avea afectate manșoanele suplimentare pe o lungime de 500mm;
8. Doza EMT nr.4 era arsă.

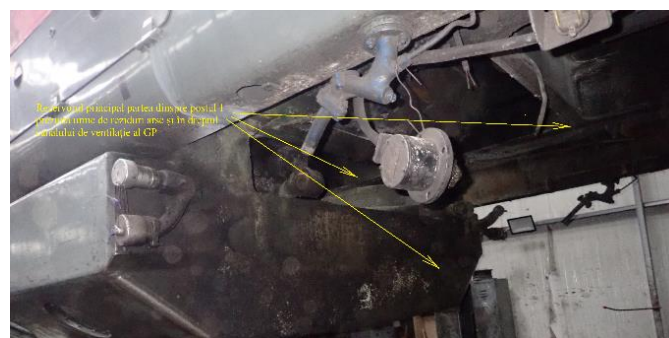
Foto nr.4 – Zona afectată de foc dinspre rezervorul principal de motorină și canalul de ventilație al GP

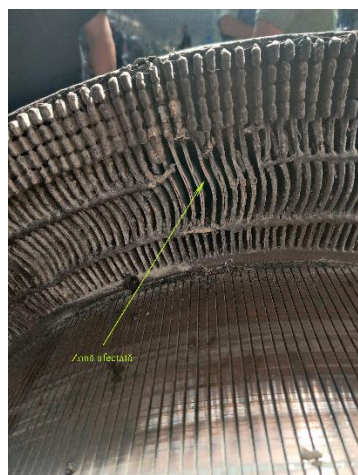
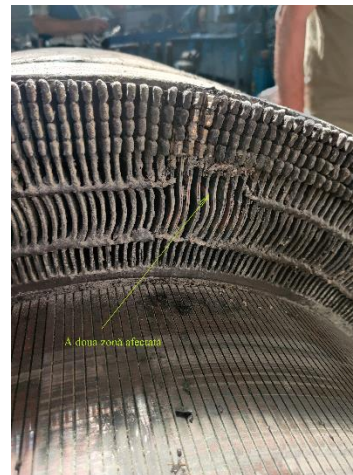
A short circuit in the rotor winding of the main generator, which caused the formation of a ring of fire in the collector chamber of the main generator.

Failure to detect the existing fault in the main generator rotor during the periodic overhaul type R1 on locomotive DA 1504, which was intended to ensure the technical capability required for the safe, comfortable, and secure operation of railway transport.

Coroana portperii avea urme de flamare și o perie de cărbune spartă.

*Foto nr.5 și nr.6 – cele două zone din rotor supraîncălzite (cu câte 12 stegulețe) cu cositorul topit la stegulețe și materialul electroizolant afectat termic*

The railway undertaking Grup Feroviar Român SA shall reassess the risk associated with the hazard generated by the "non-compliance with the periodic overhaul and repair for rolling stock" as required by the codes of practice, and shall establish specific measures to reduce the likelihood of this hazard occurring.

The railway undertaking Grup Feroviar Român SA shall reassess the risk associated with the hazard generated by "insufficient monitoring of the maintenance function processes by the contractor" and shall establish specific measures to reduce the likelihood of this hazard occurring.
