## **Závěrečná zpráva o výsledcích šetření mimořádné události**

Střetnutí vlaku Os 6385 s přívěsem nákladního automobilu na železničním přejezdu  
P2819 mezi železničními stanicemi Mníšek u Liberce a Liberec

## **Accident and incident investigation report**

Collision of the regional passenger train No. 6385 with a trailer of a lorry at the level  
crossing No. P2819 between Mníšek u Liberce and Liberec stations

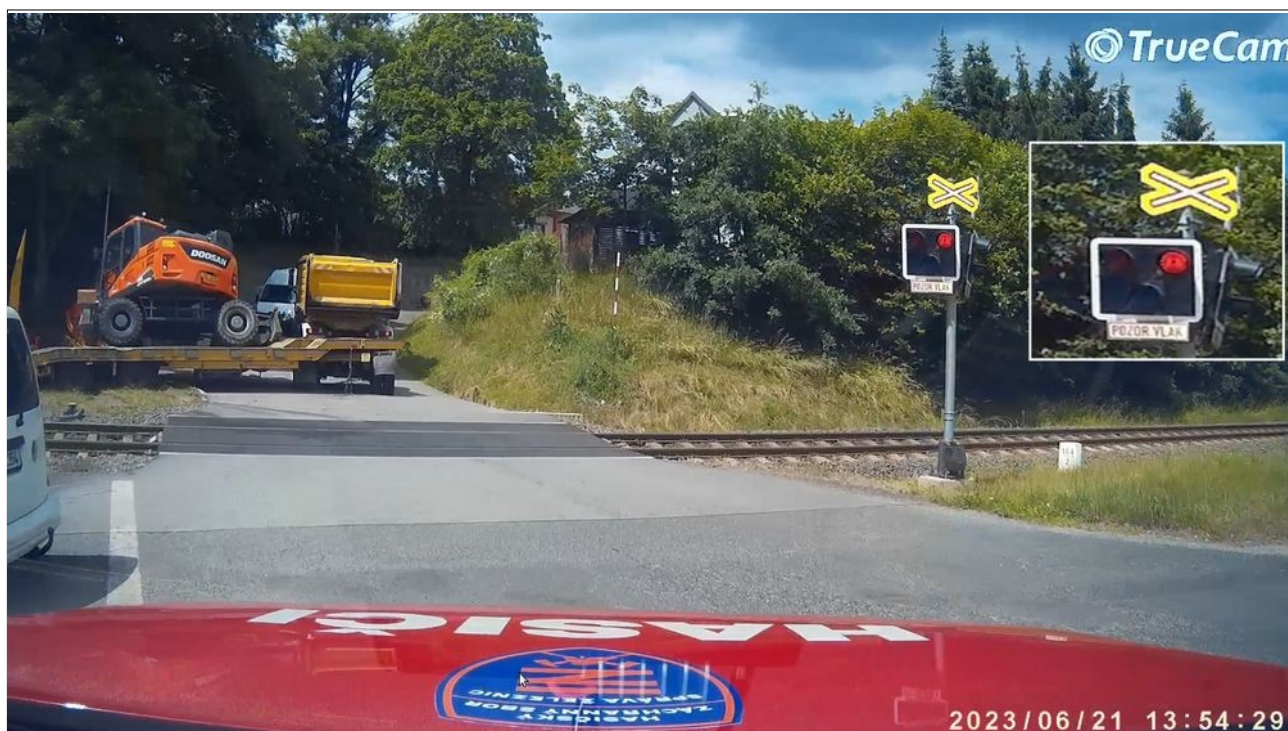
Obr. č. 1: Příjezd HZS na místo MU (PZZ ve výstraze), čas záznamu bez korekce

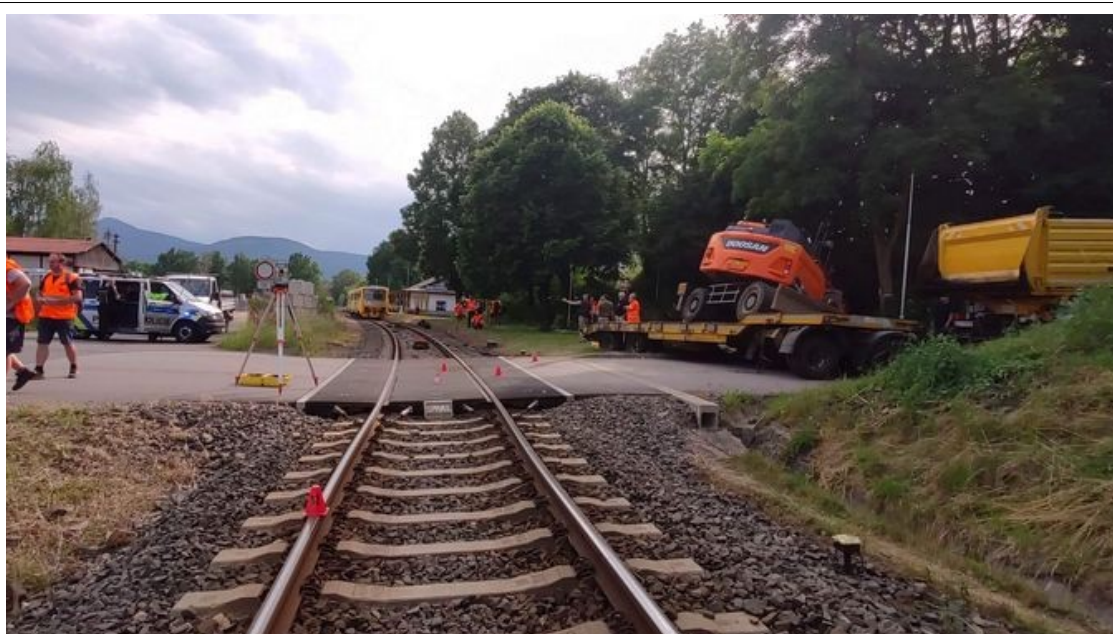
Obr. č. 3: Pohled na ŽP ve směru jízdy vlaku Os 6385, poloha NA po MU

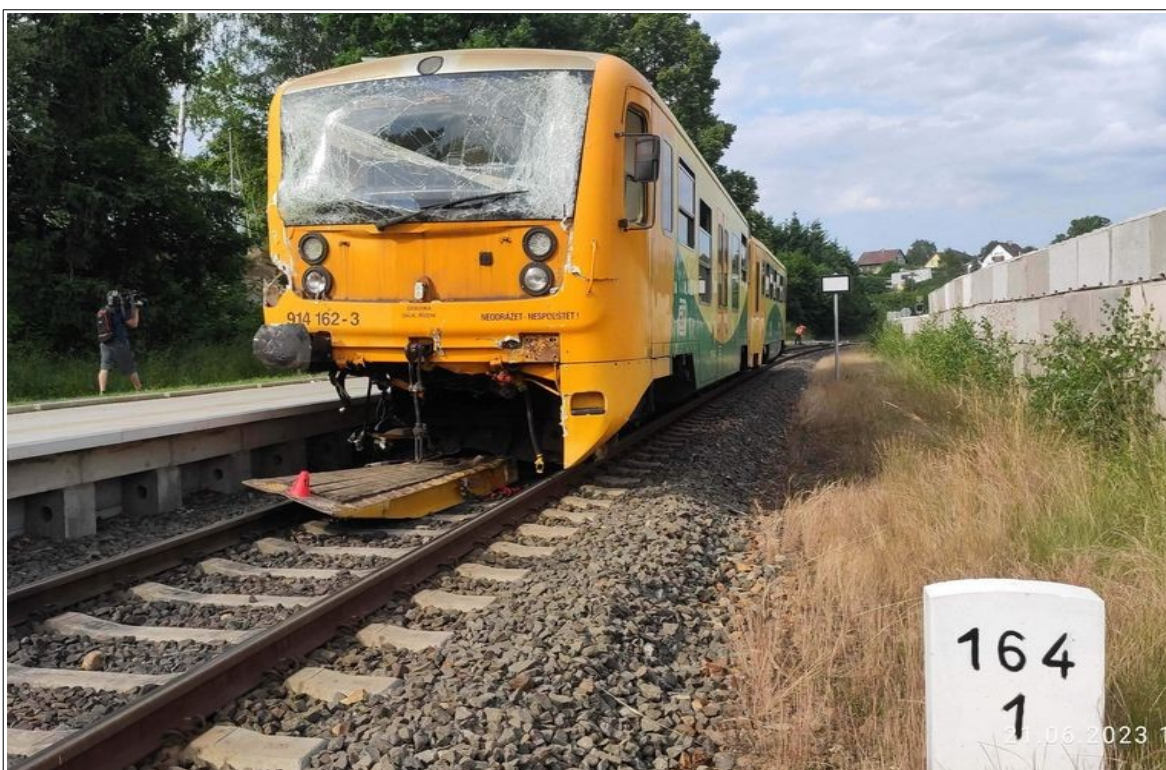
- motorová jednotka byla řízena strojvedoucím z ŘV 914 162-3;
- ŘV 914 162-3 byl viditelně značně poškozen, na čele bylo rozpraskané čelní sklo, destruované laminátové čelo, pluh a boky skříně DV, poškozené pravé dolní přední světlo, ulomené pravé boční zrcátko, ulomený levý nárazník, poškozené vzduchové potrubí atd. (viz Obr. č. 4). K vykolejení vlaku nedošlo;

Obr. č. 4: Poloha zastavení a poškození vlaku Os 6385

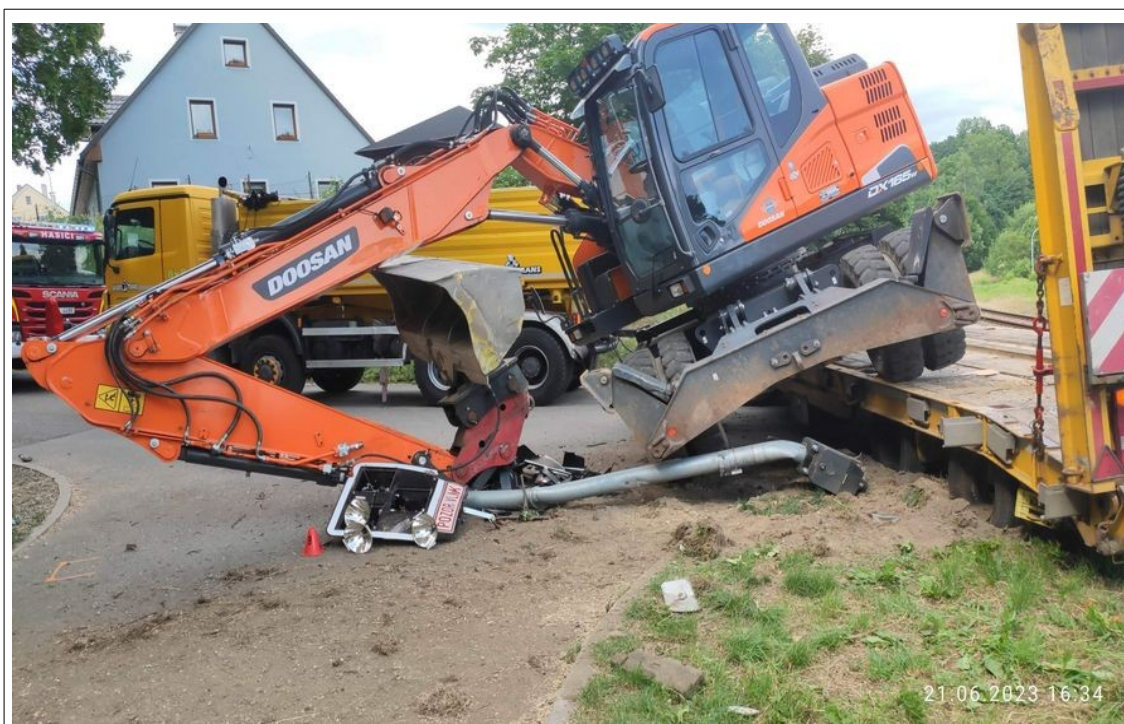
Obr. č. 5: Pohled na poškozený výstražník a NA s přívěsem a bagrem po MU

- ve směru jízdy jízdní soupravy vlevo za přejezdem, tedy mimo příčinnou souvislost s MU, se pod ramenem (výložníkem) bagru nacházel následkem MU utržený a poškozený stožár s výstražníky (A1, A2), výstražným křížem a tabulkou s upozorněním „POZOR VLAK“ (viz Obr. č. 5);

- viditelnost výstražníků PZZ P2819 ve směru jízdy od křižovatky ulic Neumannova a Werichova a dále od zaústění ulice Nádraží (A1, A2) nebylo možné při prvotním ohledání posoudit, a to z důvodu jejich poškození následkem MU (viz Obr. č. 5);

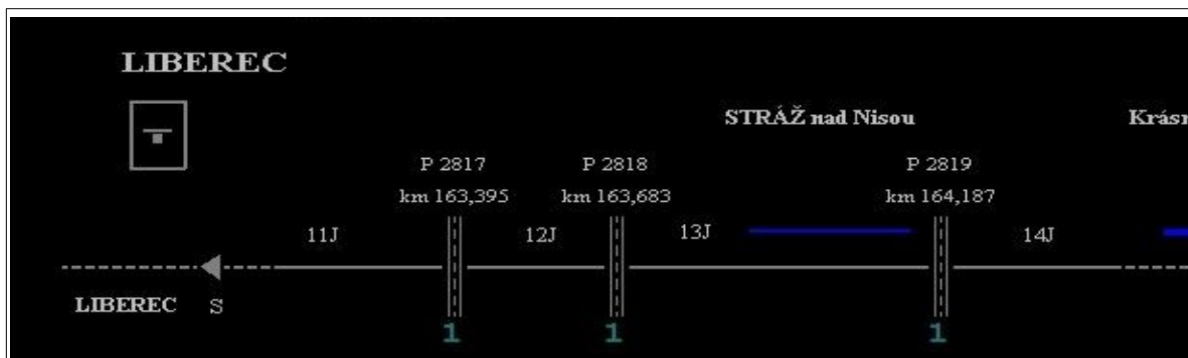
Obr. č. 6: Náhled na stav PZZ ŽP P2819 před vznikem MU

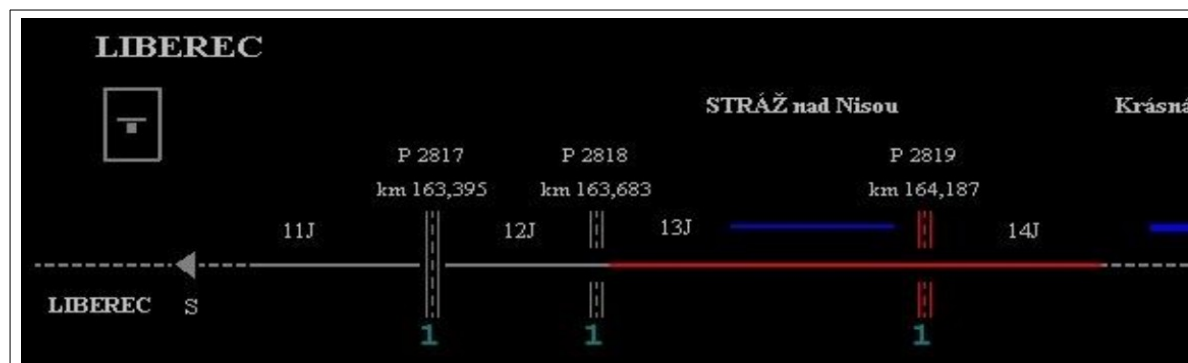
Obr. č.8: Náhled na stav po přerušení svícení hlavních vláken výstražníků

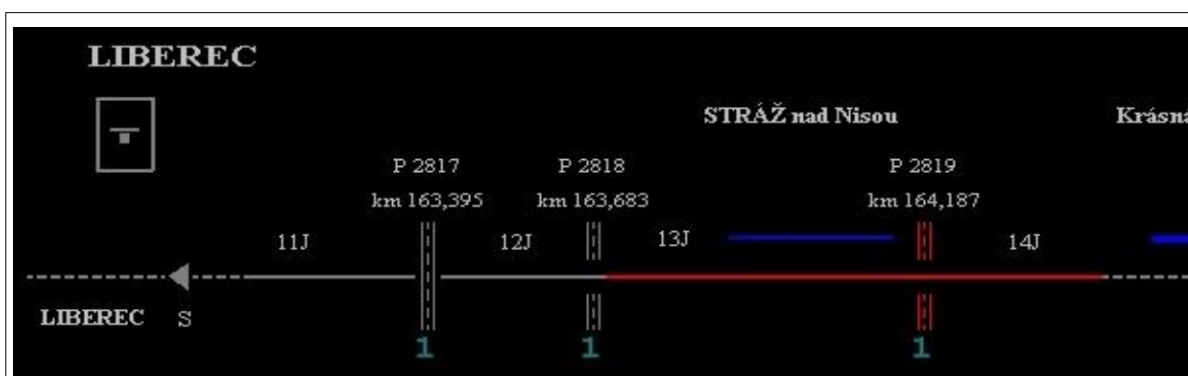
Obr. č. 9: Náhled na stav po odpadu kontrolního relé

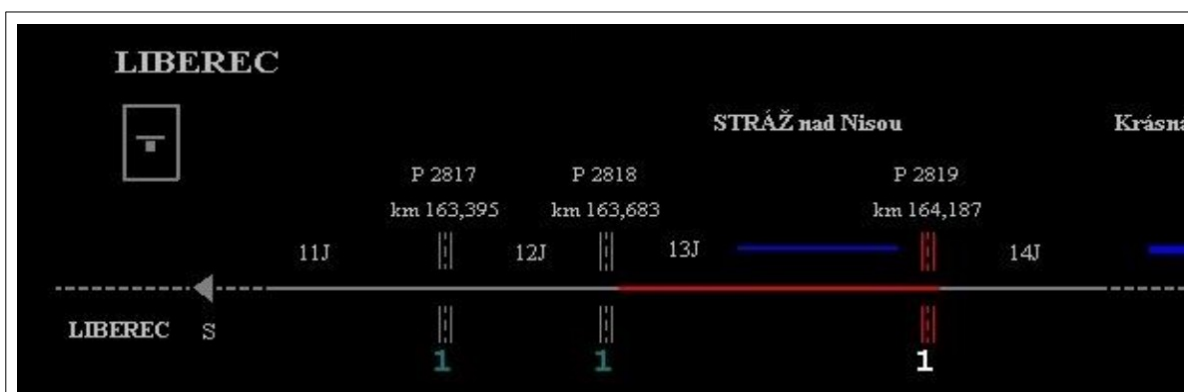
| 13:58:20 h | překročení mezní doby anulace, opětovné zahájení výstrahy (výstražníků B1 a B2) z důvodu uplynutí stanovené mezní doby anulace při obsazeném vzdalovacím úseku (13J) vlakem Os 6385 (viz Obr. č. 10). |

Obr. č. 10: Náhled na poruchový stav PZZ

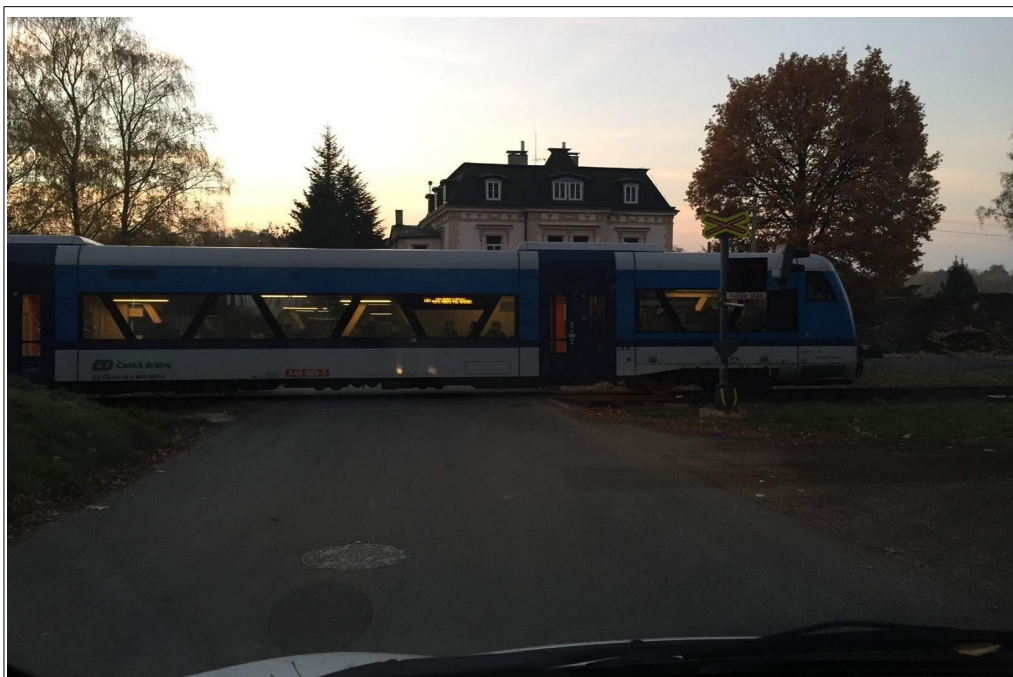
Obr. č. 11: Fotodokumentace ze dne 31. 10. 2015

(pozn. DI: Pokud by PZZ bylo v poruše nebo vypnuté a strojvedoucí byl zpraven rozkazem Op, pak by měl za povinnost jet rychlostí do  $10 \text{ km} \cdot \text{h}^{-1}$  a opakovaně dávat návěst „Pozor“. Stav zachycený na fotografii je při dodržení těchto podmínek přípustný.)

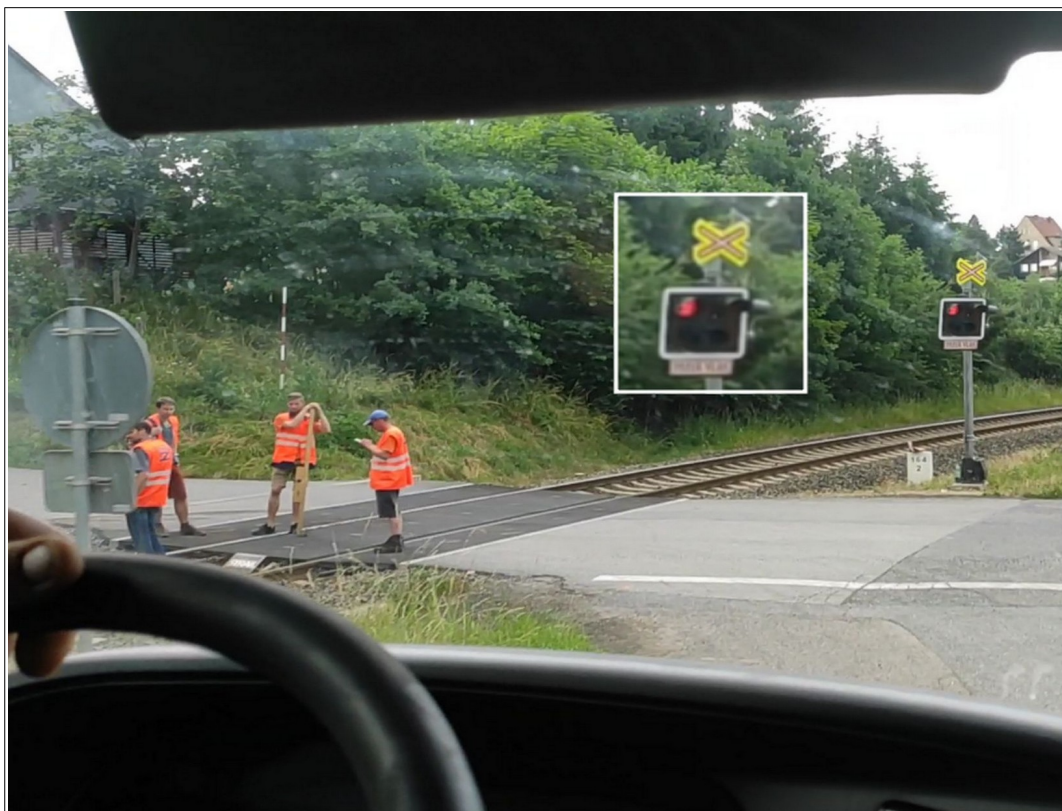
Obr. č. 13: Výstražný signál na výstražníku B2 ve vzdálenosti cca 20 m

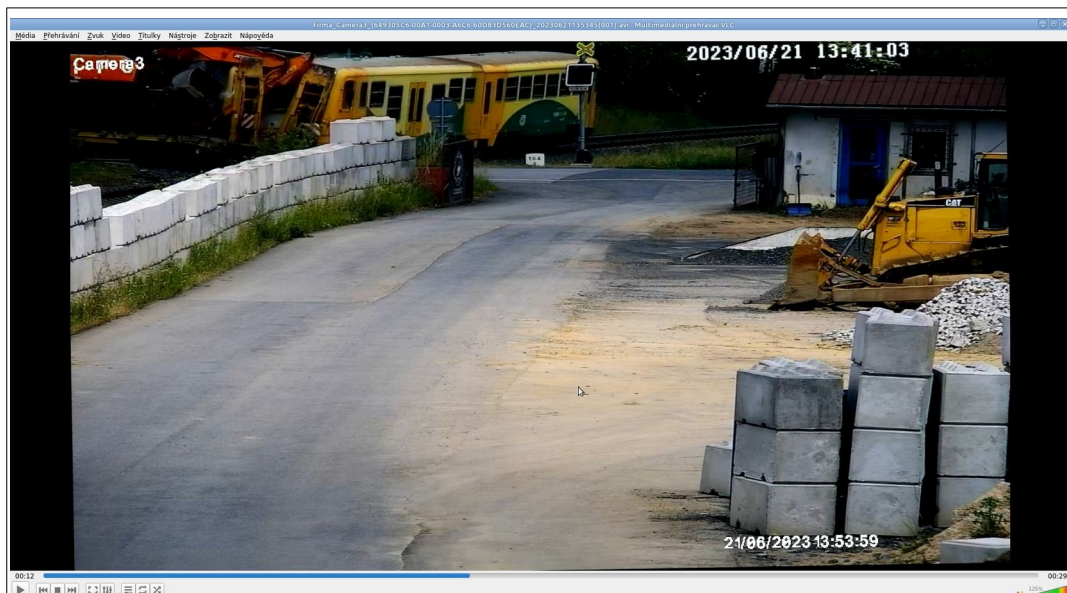
Obr. č. 18: Střetnutí vlaku Os 6385 a jízdní soupravy na přejezdu v čase 13:53:59 h videa  
Zdroj: Bagro-Trans, úprava DI

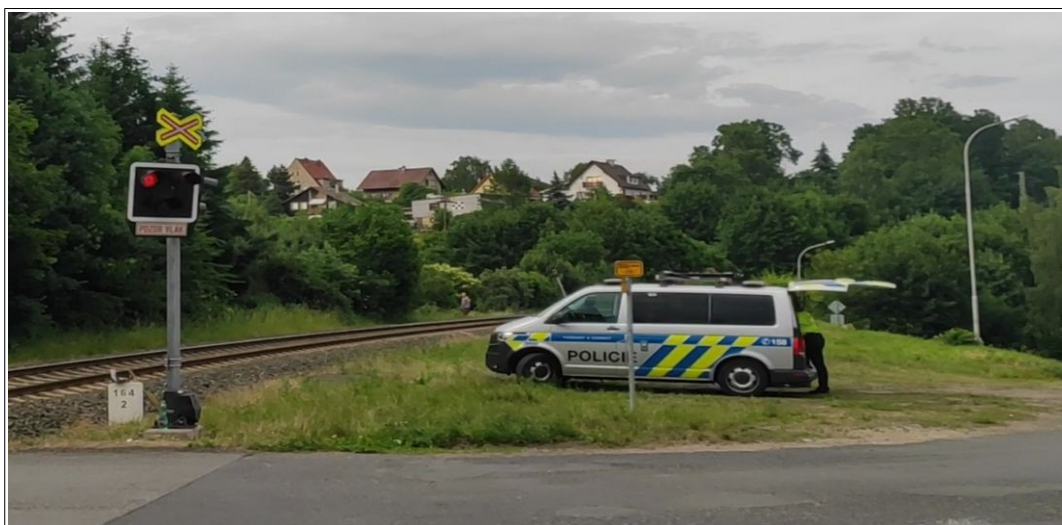
Obr. č. 22: Výhled na výstražník B2 a na trať směr Mníšek u Liberce během šetření předmětné MU

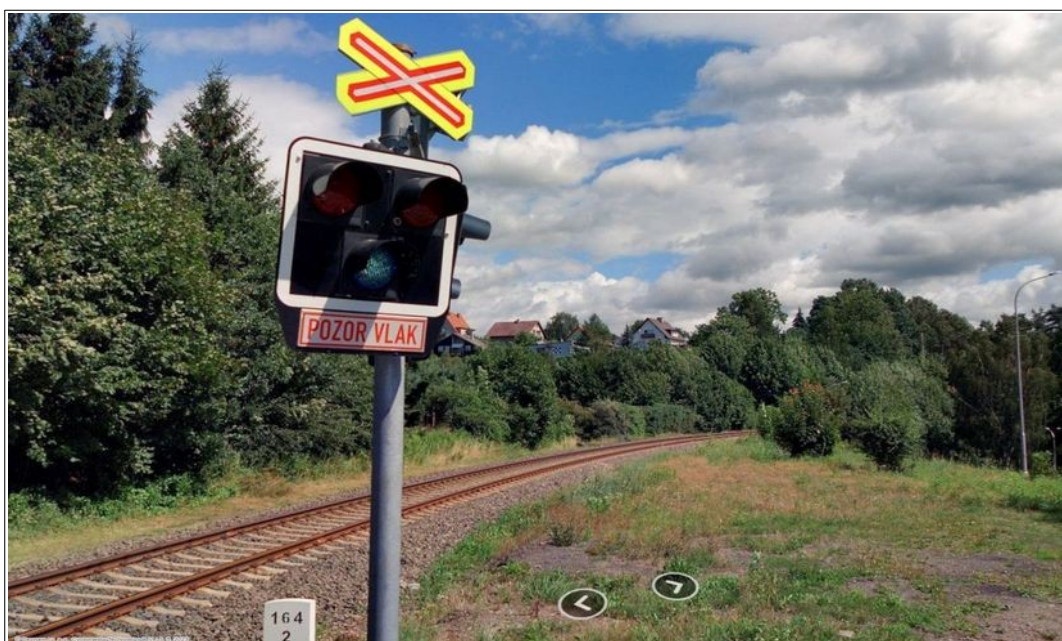
Obr. č. 23: Ilustrace výhledu (řidiče NA) na výstražník B2 a na trať směr Mníšek u Liberce lemovanou keří, snímek z funkce Panorama webu mapy.cz pořízený dne 3. 5. 2023
