The Rail Safety Inspection Office

## **Accident and incident investigation report**

Unsecured movement of the detached rolling stock from Praha-Malešice station

č. j.: 6-4524/2023/DI

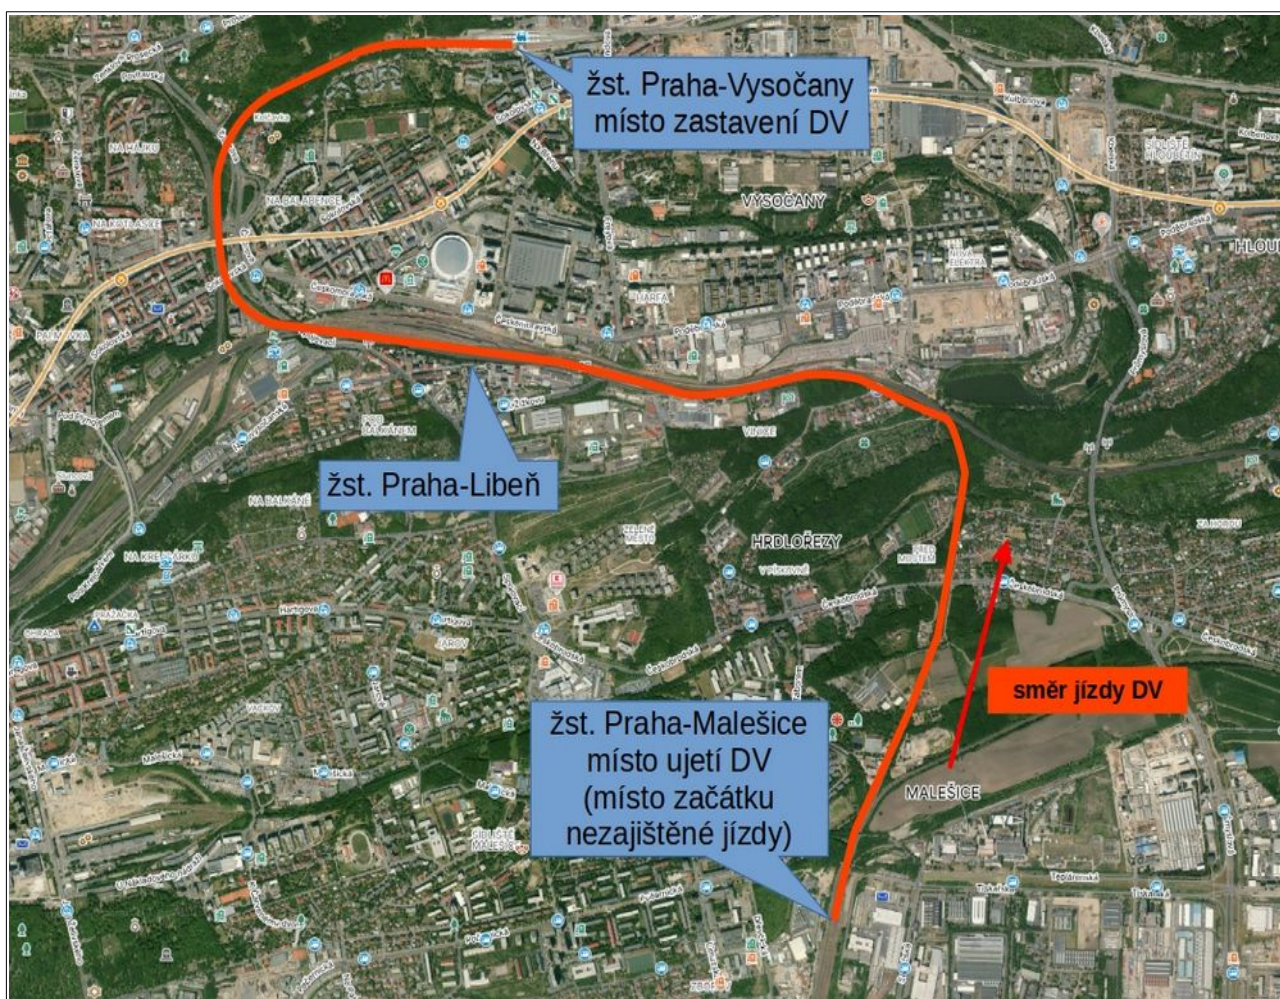
Obr. č. 1: Zobrazení ujeté dráhy nezajištěné jízdy ujetého DV

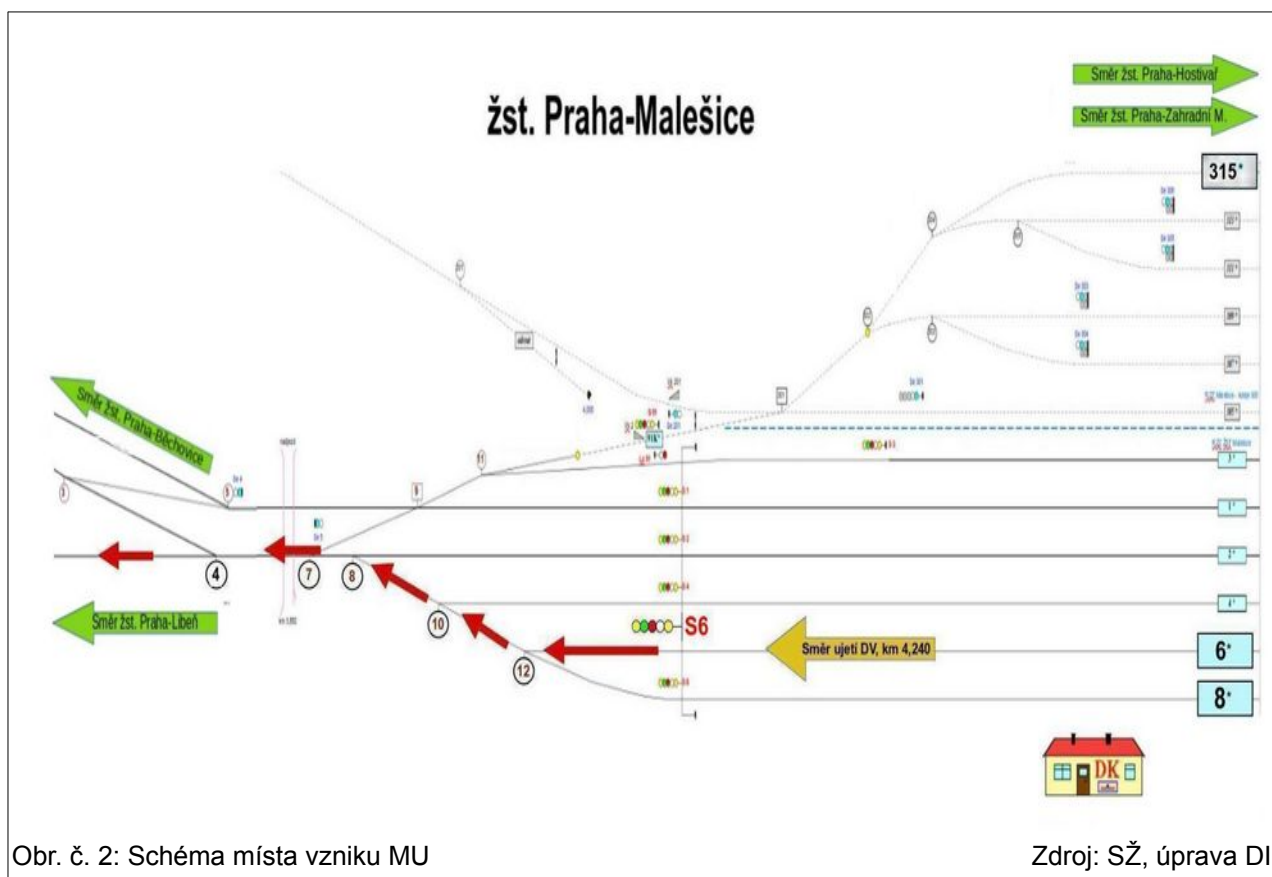
- 6. SK byla ve směru jízdy ujetého DV vedena v přímém směru a před úrovní hlavního (odjezdového) návěstidla (dále jen odjezdové návěstidlo) S6 v mírném pravém oblouku;
- ujetým DV byla projeta část 6. SK od km 4,240 po odjezdové návěstidlo S6, přičemž tato kolej nebyla následkem vzniku MU nijak poškozená;
- ujetým DV projeté výhybky č. 12, 10, 8 a 7 libeňského/běchovického zhlaví byly vybaveny elektrickými přestavníky s hákovými závěry jazyků. Výhybky byly přestavovány ústředně výpravčím z DK. Výhybka č. 10 nebyla následkem vzniku MU poškozená, výhybky č. 12, 8 a 7 byly násilně přestaveny (rozříznuty). Za přítomnosti DI byla provedena zaměstnanci provozovatele dráhy (pohotovostí OUZZ) jejich kontrola, přezkoušení, u výhybek č. 12, 8 a 7 západková zkouška s výsledkem vyhovělo a se závěrem „zařízení v provozuschopném stavu“.

Obr. č. 2: Schéma místa vzniku MU

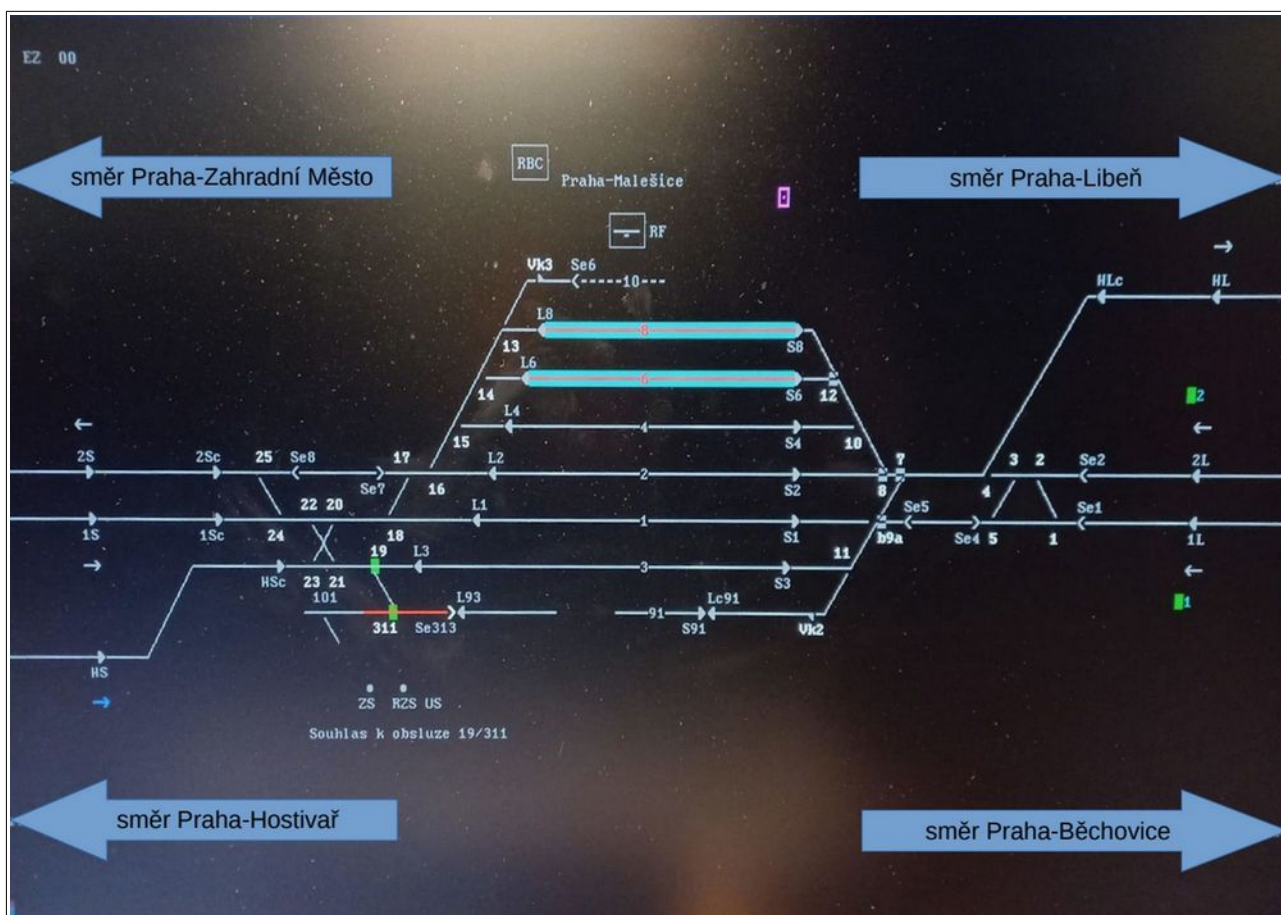
- na monitoru JOP žst. Praha-Malešice (Obr. č. 3) bylo indikováno:
  - obsazení 6. a 8. SK a dále výhybkového úseku „V311“ (výhybky č. 311), který neměl žádnou souvislost se vznikem MU – výhybkový úsek byl obsazen posunovým dílem dopravce RJ, který prováděl posun s jinou soupravou DV. Ostatní KÚ byly indikovány jako volné a bez závěru jízdní cesty,

- ztráta dohledu koncové polohy výhybek č. 12, 8 a 7/9b,
  - udělení traťového souhlasu mezi žst. Praha-Malešice a žst. Praha-Libeň ve směru jízdy vlaků do žst. Praha-Libeň;

Obr. č. 3: Reliéf kolejiště žst. Praha-Malešice zobrazený na monitoru SZZ

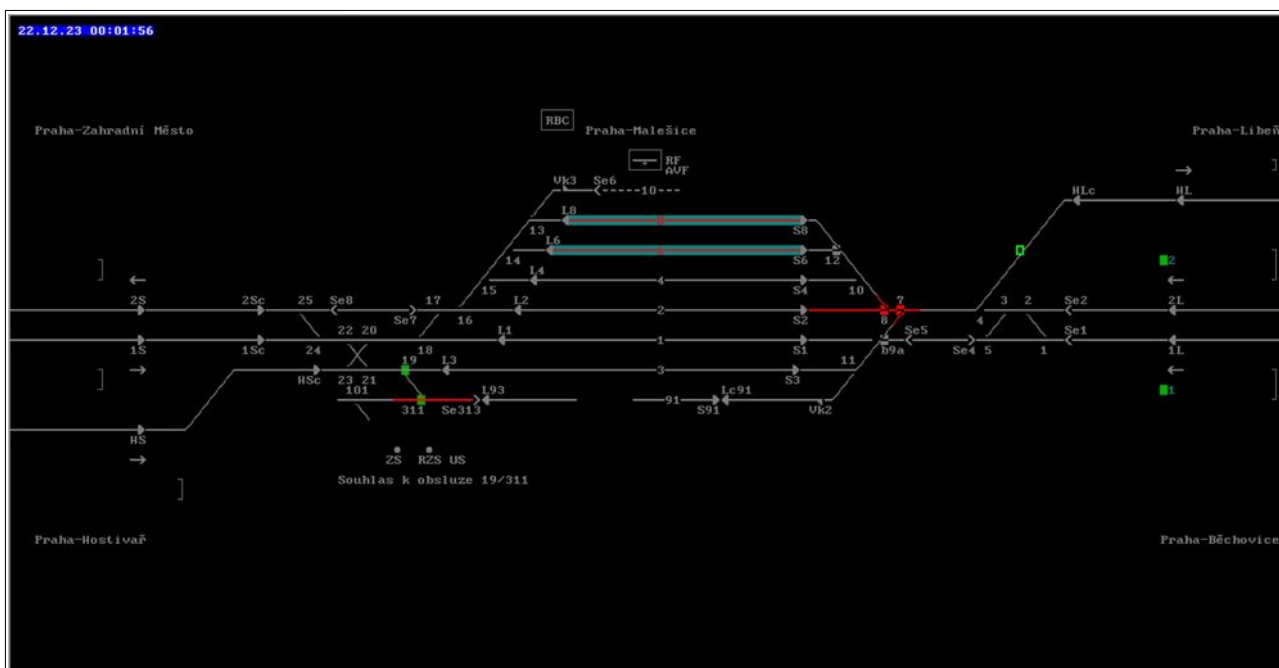
Obr. č. 9: Snímek reliéfu kolejiště z archivu SZZ žst. Praha-Malešice s indikací stavu obsazení (světle červená) a uvolnění KÚ směrem na TK Praha-Malešice – Praha-Libeň v 0:01:56 h Zdroj: DI

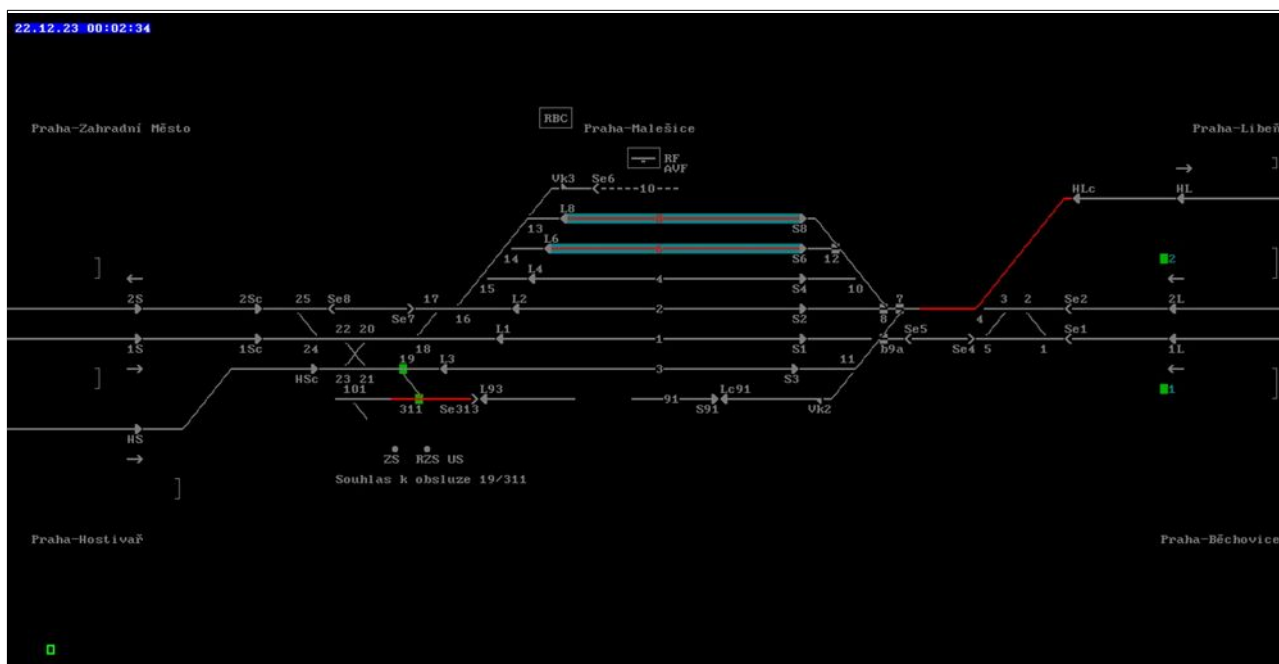
Obr. č. 10: Snímek reliéfu kolejiště z archivu SZZ žst. Praha-Malešice s indikací stavu obsazení (světle červená) a uvolnění KÚ směrem na TK Praha-Malešice – Praha-Libeň v 0:02:34 h Zdroj: DI

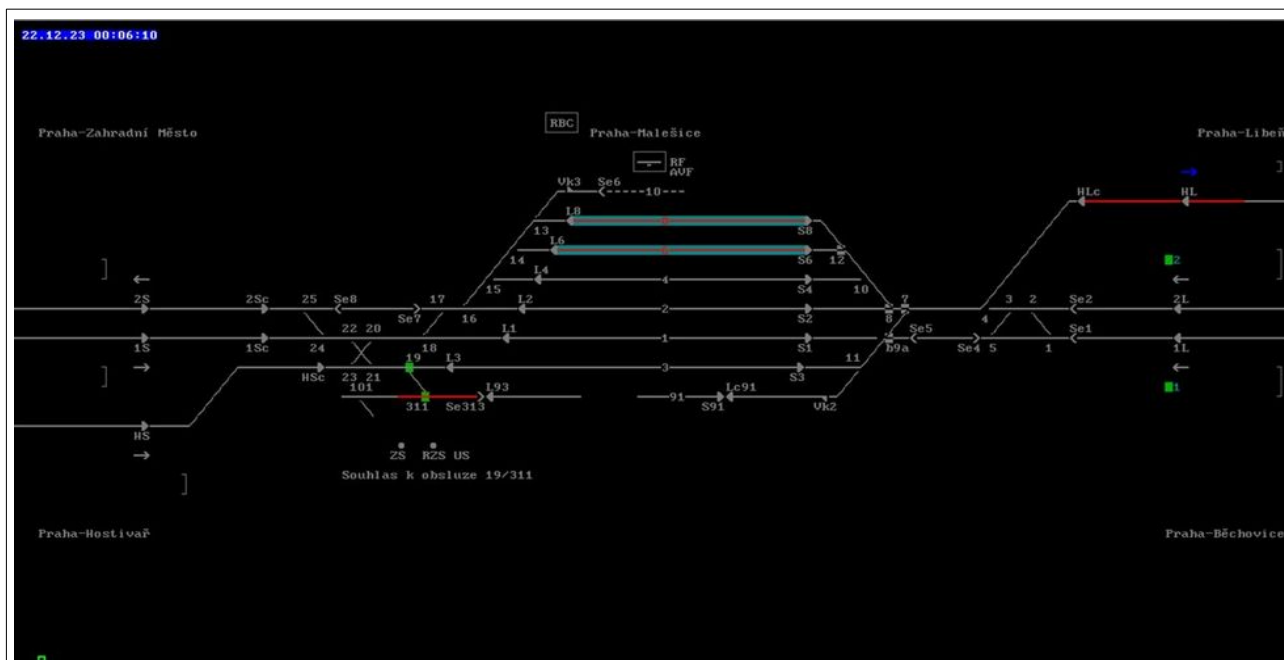
Obr. č. 12: Snímek reliéfu kolejí z archivu SZZ žst. Praha-Malešice s indikací stavu obsazení (světle červená) a uvolnění KÚ směrem na TK Praha-Malešice – Praha-Libeň v 0:06:10 h Zdroj:DI

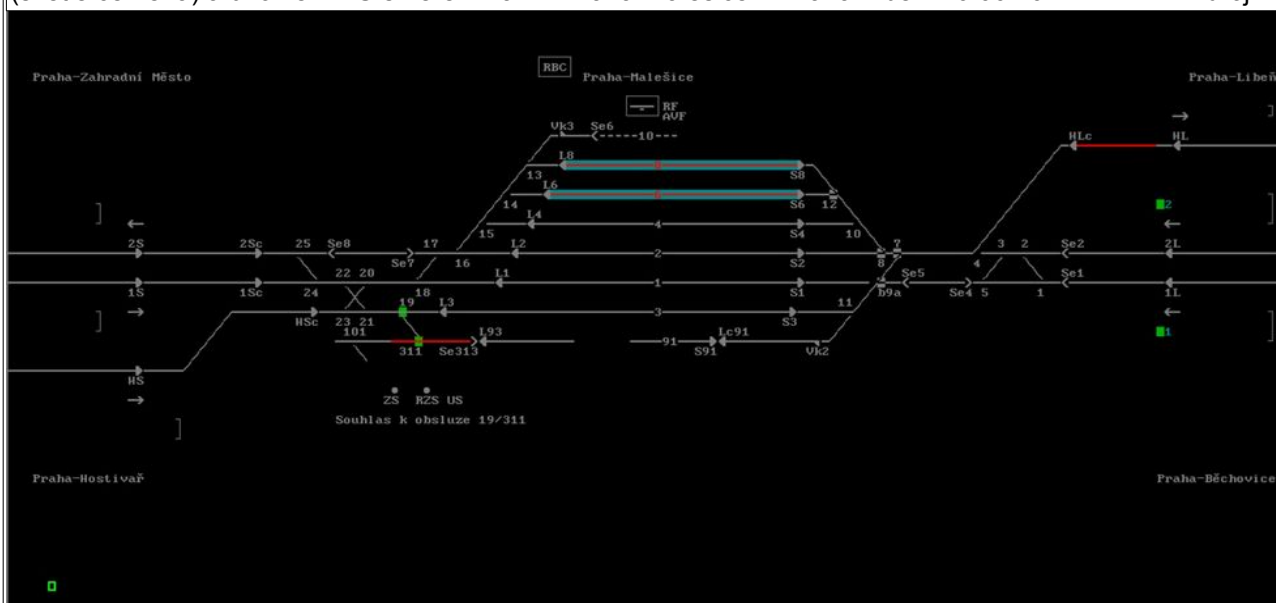
Obr. č. 11: Snímek reliéfu kolejí z archivu SZZ žst. Praha-Malešice s indikací stavu obsazení (světle červená) a uvolnění KÚ směrem na TK Praha-Malešice – Praha-Libeň v 0:03:13 h Zdroj: DI
