## **RAPORT DE INVESTIGARE**

privind accidentul feroviar produs la data de 08.06.2024, ora 12:55, pe raza de activitate a Sucursalei Regionale CF București, în stația CFR Ploiești Est, în circulația trenului de marfă nr.77280 (aparținând operatorului de transport feroviar SC VEST TRANS RAIL SRL), prin deraierea locomotivei de remorcare DHC 938 de toate osiile

*Raport de investigare final  
08 mai 2025*

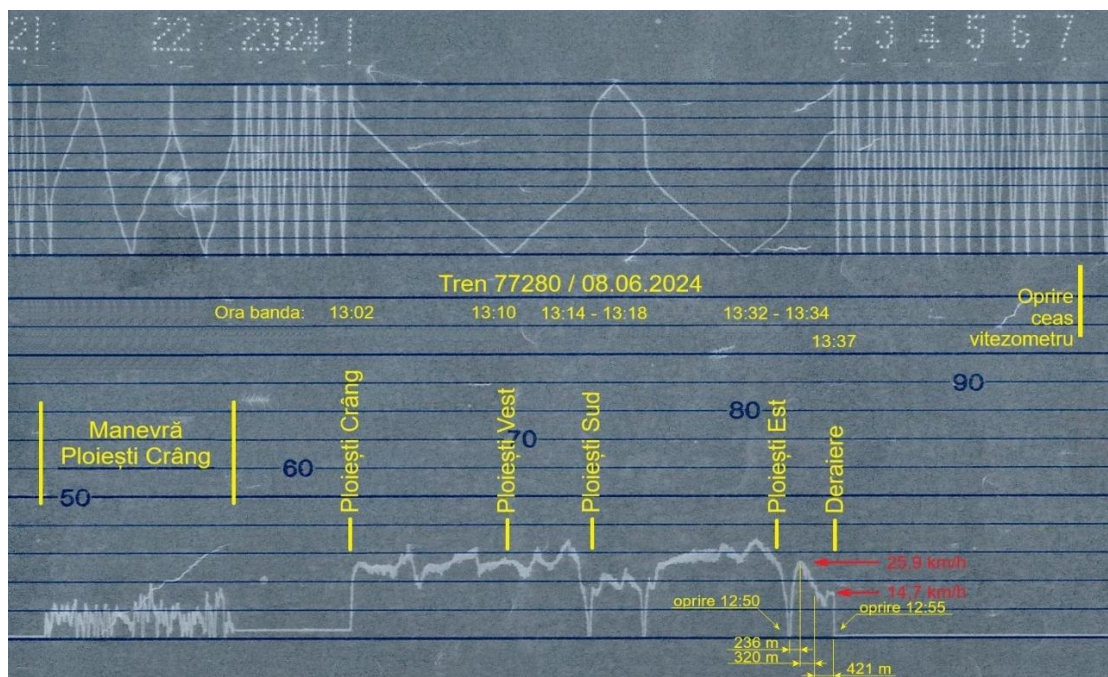
Figura nr.3 – Banda de vitezometru a locomotivei DHC 938

Din analiza acestor înregistrări a rezultat că ceasul locomotivei nu a fost potrivit corespunzător, fiind în avans cu aproximativ 42 minute, față de ora reală.

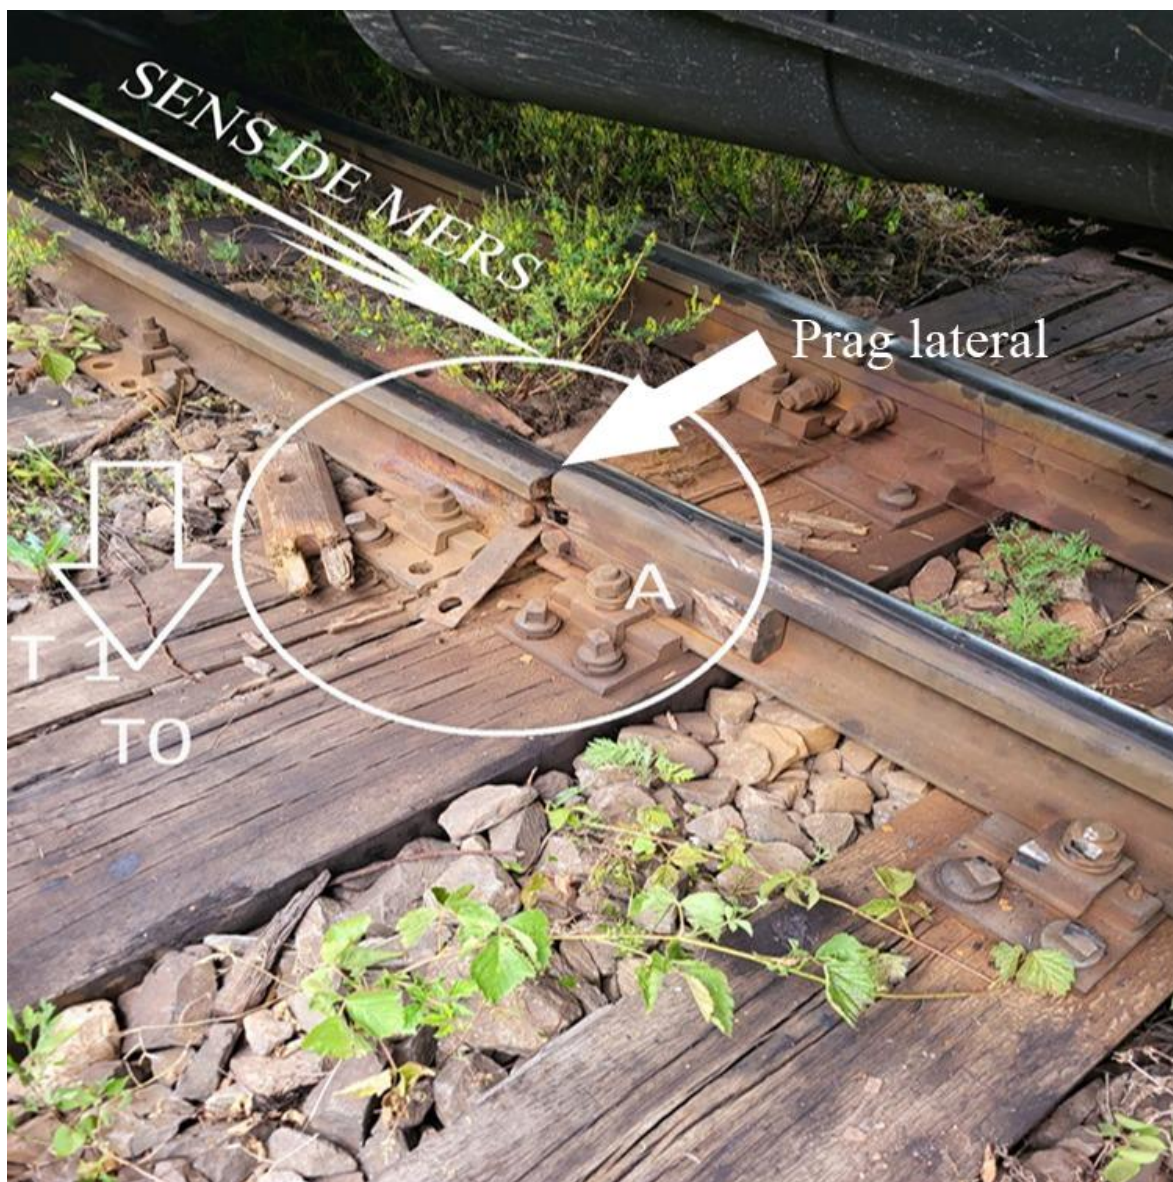
The formation of a gage rail end mismatch of 20 mm, caused by the breakage of the lignofolium fishplates at the insulated rail joint on the connecting rails of turnout no.37, as a result of the existence within it of a group of consecutive improper special wooden sleepers, whose technical condition could no longer ensure a secure fastening of the metal baseplates that support the rails and maintain the track gauge.

Prima urmă de escaladare a fost identificată la km 63+510.15, la joanta izolantă cu eclise de lignofoliu de pe șinele de legătură ale schimbătorului de cale nr.37, și s-a marcat pe teren ca fiind punctul „0”. La o distanță de 0.15 m de punctul „0” s-a constatat o urmă de cădere în exteriorul căii, firul din partea dreaptă (fir exterior), punct marcat pe teren ca punctul „A”, iar pe firul stâng, în aceeași secțiune transversală s-a constatat o urmă de cădere la interior a roții din partea stângă a osiei nr.1 (boghiul nr.1), sens de mers, punct marcat pe teren ca punctul „B”.

*Foto nr.1 – pragul lateral format la joanta izolantă de la vârful inimii de încrucișare din cadrul schimbătorului de cale nr.37*

After the railway accident that occurred on switch no.37 at railway station Ploiești Est traffic was suspended on line no.10 B until special sleepers were supplied and the improper ones were replaced.

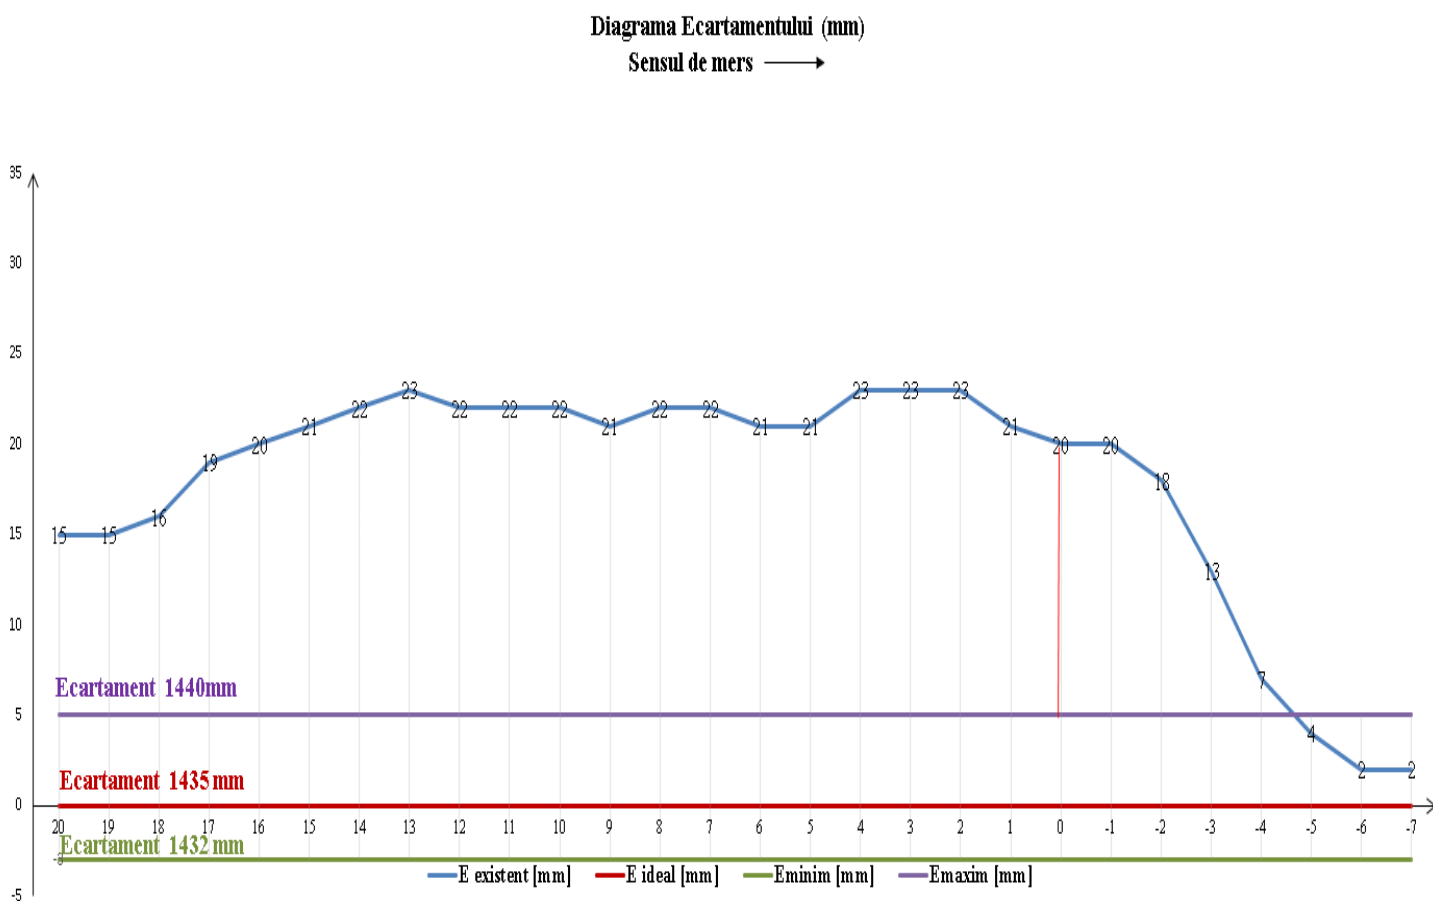
*Diagrama nr. 1 - Diagrama ecartamentului*

În toate punctele de reper marcate, au fost efectuate măsurători în regim static la ecartament și nivel cu tiparul de măsurat calea. Măsurătorile la ecartament și nivelul transversal al căii au fost efectuate cu tipar de tipul „Geismar” tip RCA 1435, nr.38557 având verificarea metrologică valabilă. Valorile ecartamentului și nivelului transversal, măsurate în regim static, sunt prezentate sub formă de diagrame – *diagramele nr.1-2*.

În diagrama nr.1 s-au reprezentat pe abscisă pichetii marcați pe teren la echidistanța de 0,5 m, iar pe ordonată s-au reprezentat valorile măsurate cu tiparul de măsurat calea (exemplu: valoarea de 0 mm corespunde ecartamentului de 1435 mm).

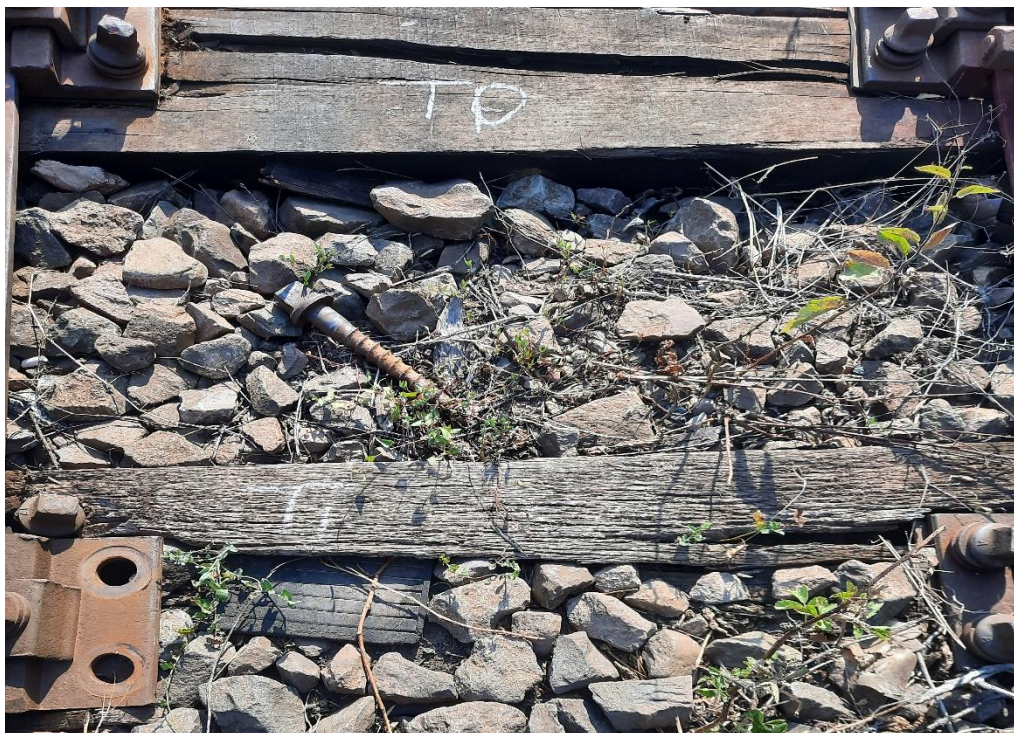
- traversa specială T0 era necorespunzătoare și avea prinderea incompletă la joanta izolantă (nelipită);
- traversele speciale T1÷T3 necorespunzătoare, prindere inactivă;
- traversele speciale T4 și T5 corespunzătoare prindere activă;
- traversele speciale T6÷T8 corespunzătoare, prindere activă incompletă;

*Foto nr.2 – traversa T0 din cuprinsul schimbătorului de cale nr.37*
