## RAPORT DE INVESTIGARE

privind accidentul feroviar produs la data de 21.04.2024 între stațiile CFR Sântana și Utvinișu Nou  
în circulația trenului de marfă nr.66290-020-1, prin declanșarea unui incendiu la locomotiva  
DA1544 de remorcarea a trenului.

*Raport de investigare Final  
16 aprilie 2025*

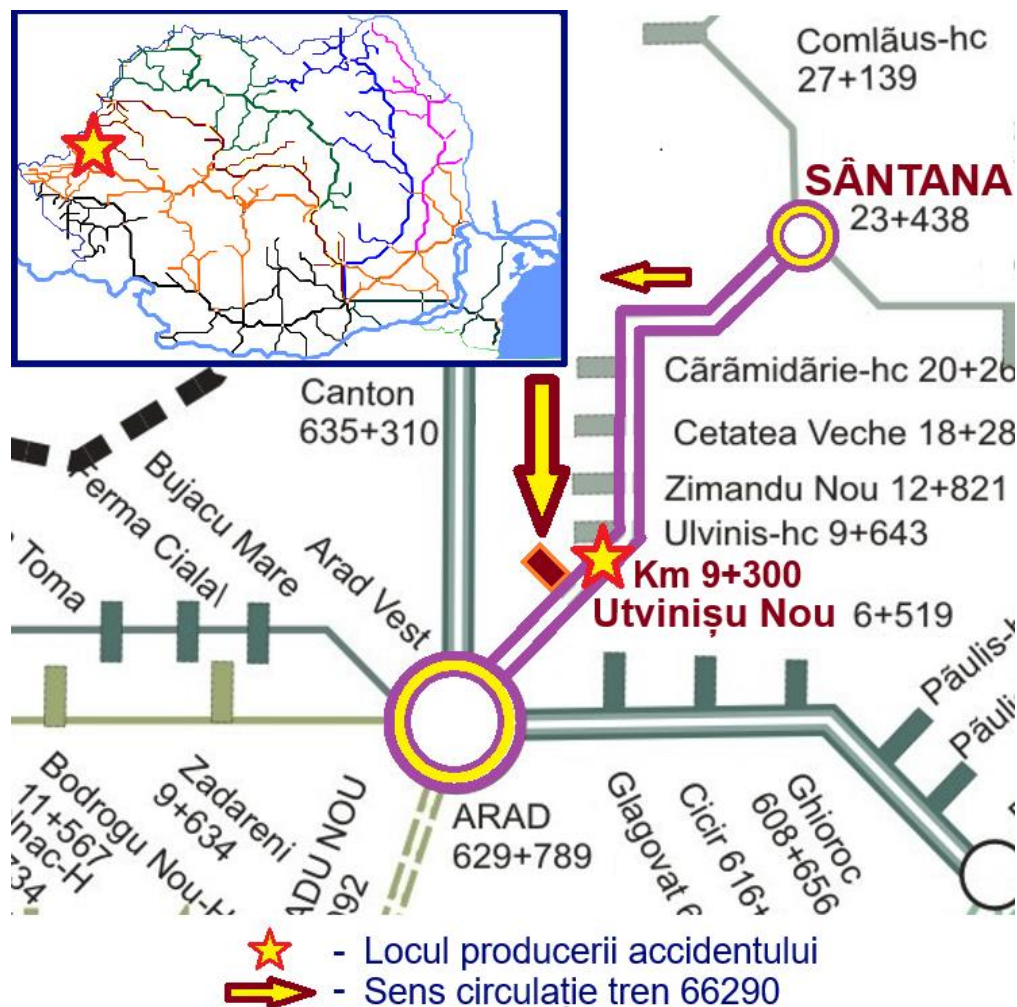
Figure no.1 - Accident site

Locomotive DA1544 was damaged due to the burning of the power cable of traction motor no.4.

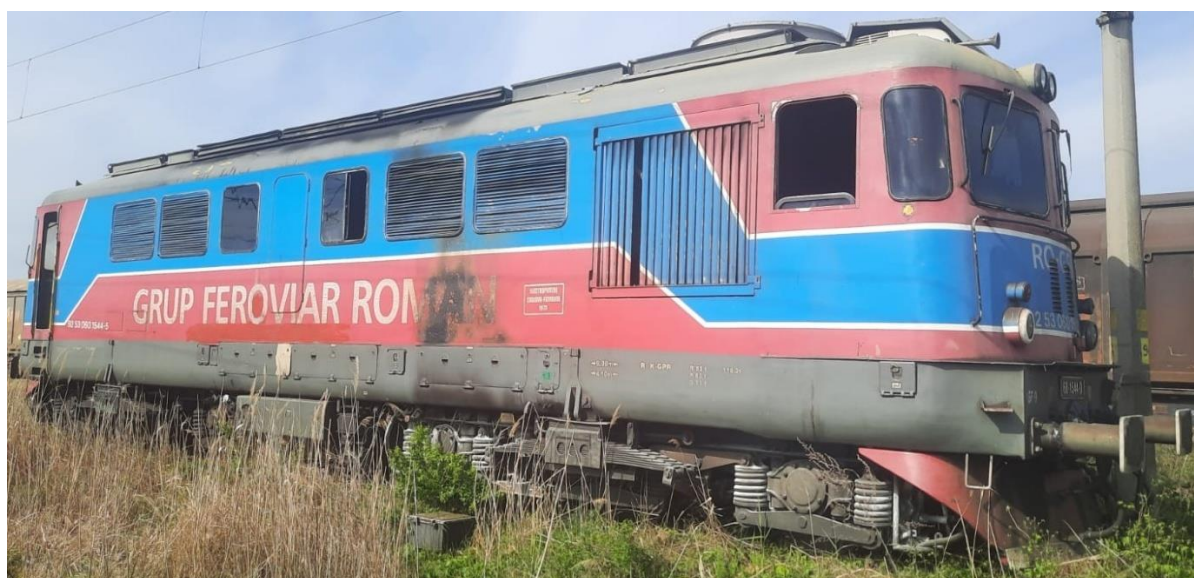
- postul de conducere nr.1 nu era afectat de incendiu;
- blocul aparatelor neafectat termic, dar capacele releelor prezentau ușoare urme de deformare;
- grupul de ventilație al boghiului nr.1 neafectat termic;
- postul de conducere nr.1 nu era afectat de incendiu;
- motorul diesel și generatorul fără urme de afectare termică;
- compresorul de aer neafectat termic;
- grupul de ventilație al boghiului nr.2 afectat termic;
- motorul diesel auxiliar afectat termic;
- pompa de transfer afectată termic;
- cablurile de forță ale motoarelor de tracțiune MT4 și MT5 afectate termic;
- panoul cu aparate indicatoare al motorului diesel afectat termic;
- postul de conducere nr.2 nu era afectat de incendiu;
- aparatul de aer condiționat de pe plafonul postului de conducere nr.2 topit;

**Foto nr.1. Locomotiva DA1544 retrasă în stația CFR Utvinișu Nou**

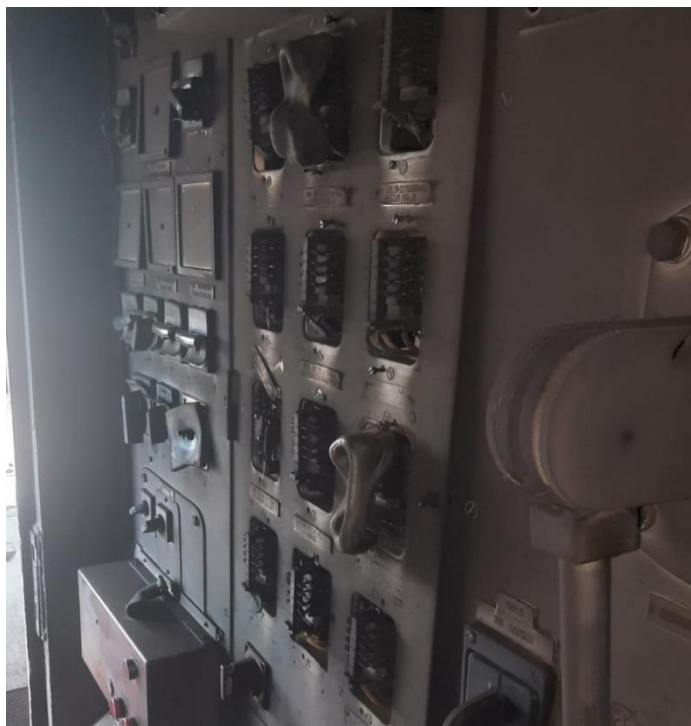
**Foto nr.2.** Blocul de aparate cu elementele din material plastic deformat

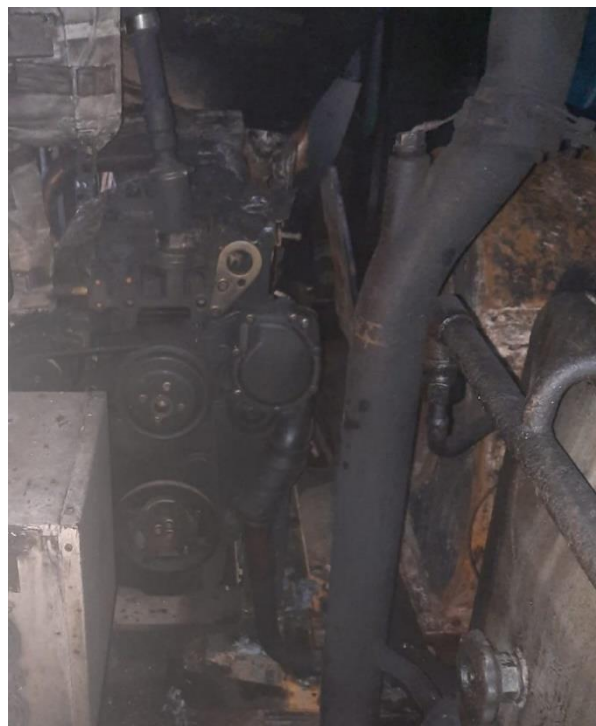
**Foto nr.3.** Motorul diesel auxiliar (MDA) afectat termic

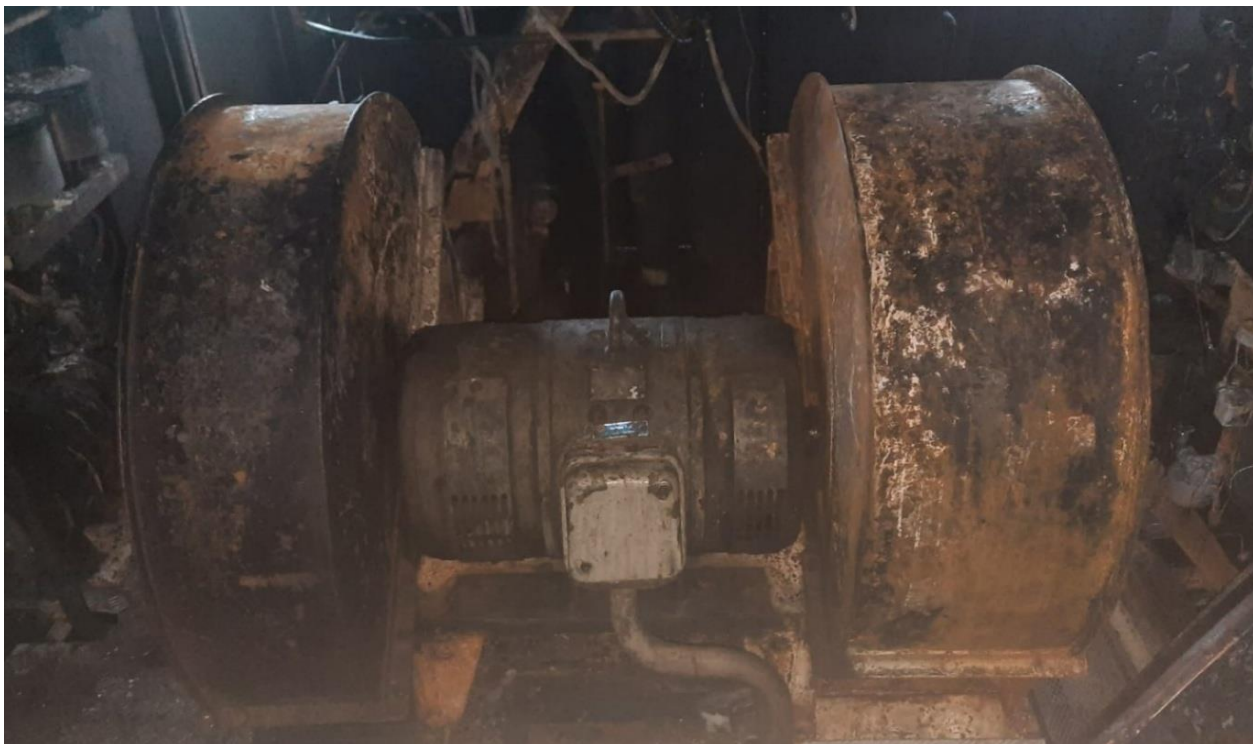
**Foto nr.4.** Grup ventilație boghiu 2 afectat termic

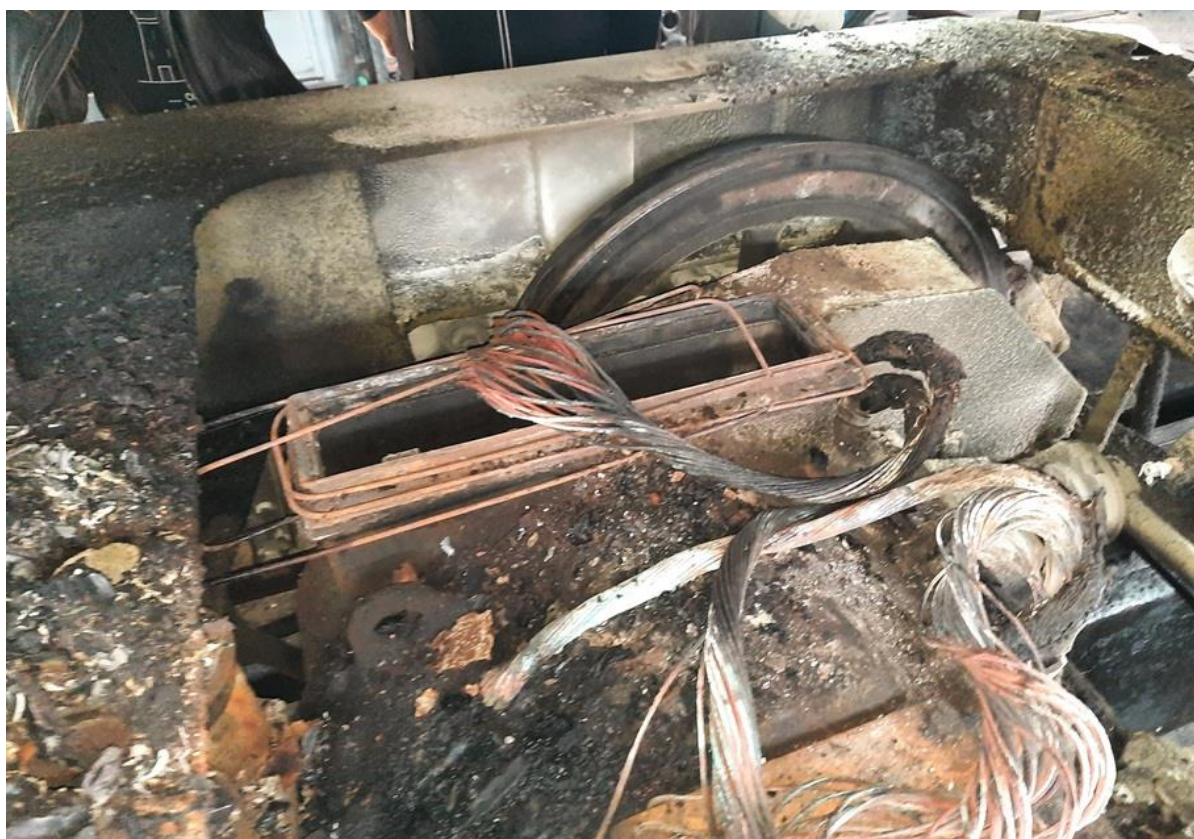
The presence of water, diesel fuel, and oils inside the connection box of traction motor no. 4, originating from leaks from the diesel engine installations.

**Foto nr.5.** Motor de tracțiune nr.4 cu cablajul ars și reziduuri (ulei, motorină și apă) depuse pe motor și pe boghiu

Cu ocazia ridicării locomotivei de pe boghiuri s-a constatat pe motorul de tracțiune nr.4 și pe cadrul boghiului depuneri mari de reziduuri de ulei și motorină provenite din pierderile din instalațiile auxiliare ale motorului diesel (foto nr.5).

Reassessment by the railway undertaking SC Grup Feroviar Român SA of the risk represented by "*the operation of locomotives with oil, diesel fuel, and/or water leaks, as well as an improper state of cleanliness in the area of the traction motor connection boxes*", and the establishment of effective measures to keep this risk under control.

Assessment by the railway undertaking SC Grup Feroviar Român SA of the risks associated with its railway operations and the establishment of effective measures to control the risk represented by "*operating locomotives in an improper state of cleanliness in the area of the connection boxes of the traction motors*".

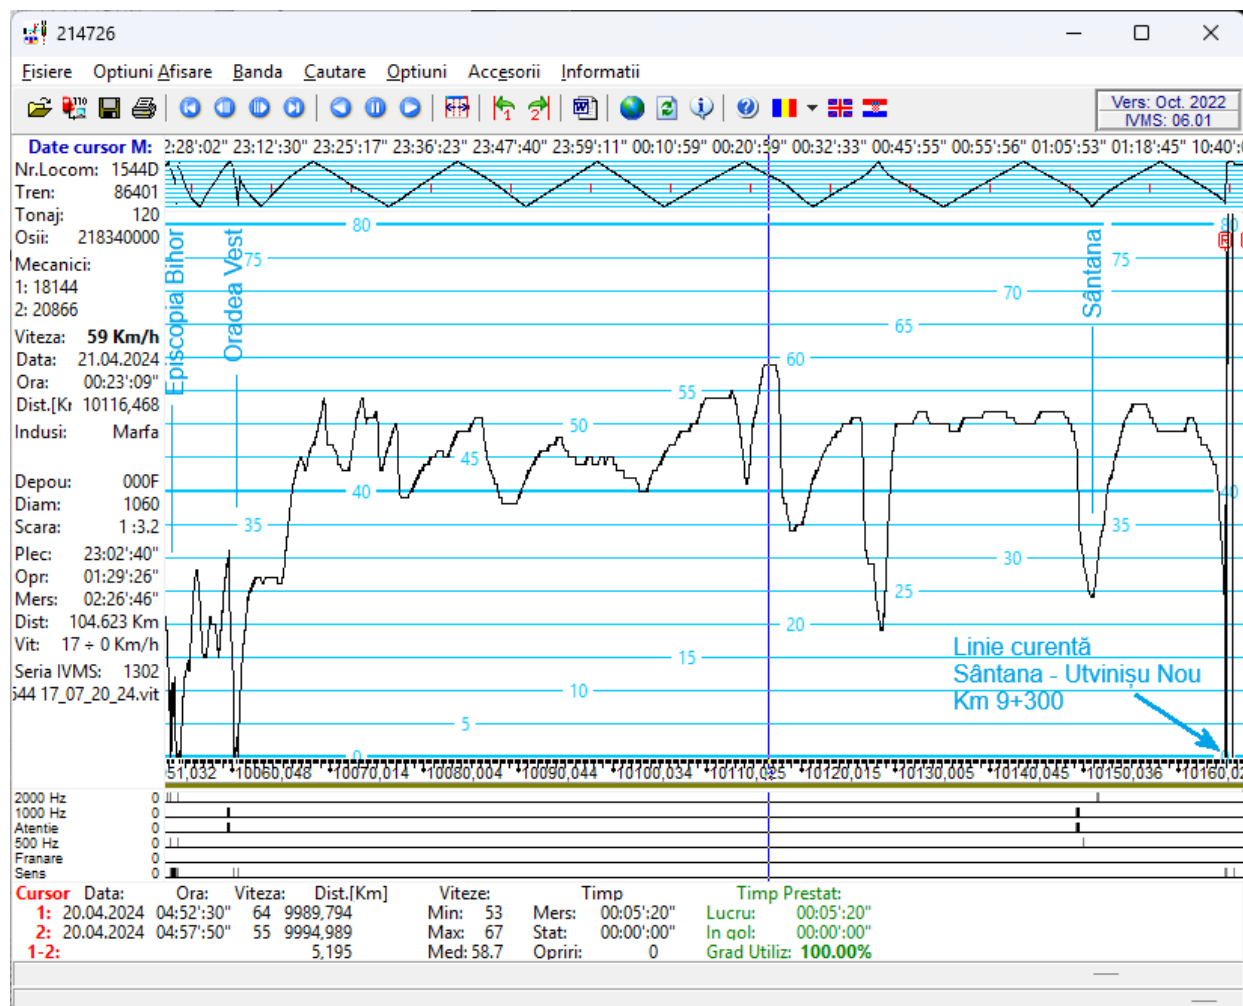
- de la ora 01:24:26" la ora 01:27:31" viteza trenului a scăzut lent de la 51 km/h la 43 km/h pe o distanță de 2398 metri;
- de la ora 01:27:31" la ora 01:28:59" viteza trenului a scăzut rapid de la 43 km/h la 25 km/h pe o distanță de 849 metri;

- de la ora 01:28:59" viteza trenului a scăzut brusc de la 25 km/h la 0 km/h pe o distanță de 125 metri;
- la ora 01:30:32" trenul a fost oprit în linie curentă între stațiile Sântana- Utvinișu Nou.

Figura nr.2 – Diagramă înregistrări IVMS

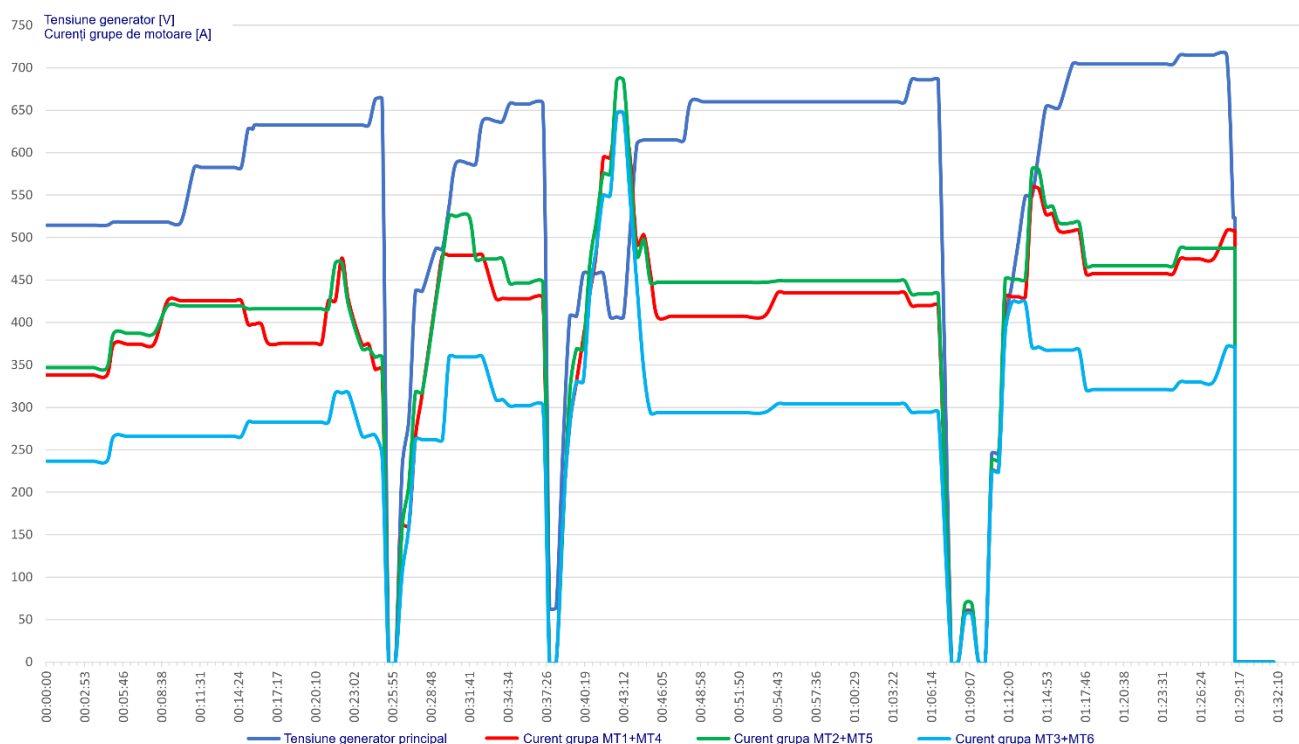
De asemenea, din înregistrările valorilor acestor curenți și tensiuni, nu se constată scurtcircuite, întreruperi sau alte defecte ale echipamentului electric de forță al locomotivei (generator, motoare de tracțiune, contactori, etc.).

Figura nr.3 – Grafice tensiune generator principal și curenții pe cele trei grupe de motoare de tracțiune (înregistrări MDA)

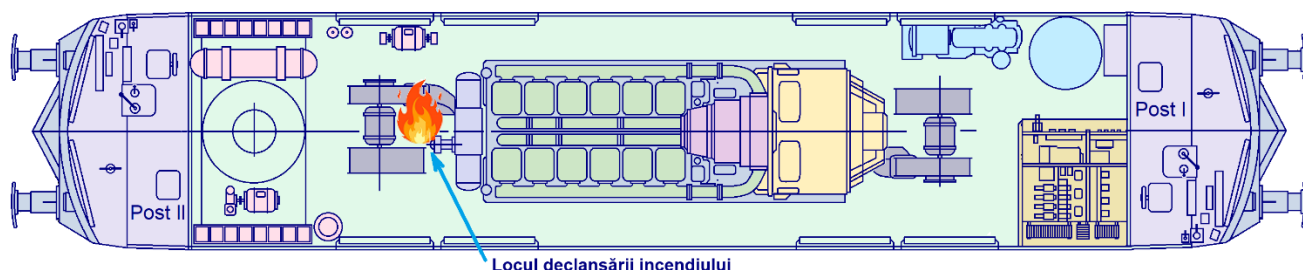
Incendiul s-a propagat apoi atât în jos, pe cablurile motorului de tracțiune provocând arderea izolației acestor cabluri, cât și în sus la cablurile de forță aferente acestui motor, apoi în sala mașinilor.

În sala mașinilor incendiul s-a extins la ventilatorul boghiului nr.2, la motorul diesel auxiliar (MDA) și la pompa de transfer.

*Figura nr.4 –Locul declanșării incendiului*

Zona dozei motorului nr.4 nu este accesibilă pentru verificarea vizuală a stării cablajului cu ocazia reviziilor efectuate în parcurs de personalul de locomotivă în sala mașinilor. Această zonă este accesibilă pentru verificări doar la reviziile planificate după îndepărtarea capacului dozei.
