# Urspårning med godståg 9914 på Malmbanan

Statens haverikommission har utrett en urspårning som inträffade vid Vassijaure driftplats, Norrbottens län, den 17 december 2023

2025-05-22

Diarienummer: J-18/23

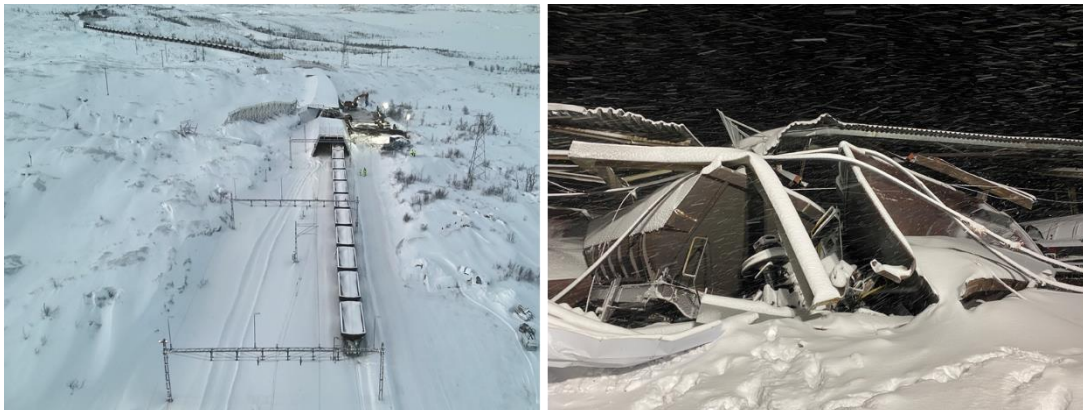
av tåget. Vagnarna spårade ur i ett snögalleri som skyddade spåret mot snödrev. De bärande delarna av snögalleriet skadades varefter väggar, tak och kontaktledning rasade över vagnarna, se figur 2.

Figur 2 visar i den vänstra bilden de sista vagnarna i tåget och det skadade snögalleriet. I bakgrunden till vänster står tågets främre del mot Riksgränsen. I den högra bilden visas några av de urspårade vagnarna med delar av det raserade snögalleriet över sig.

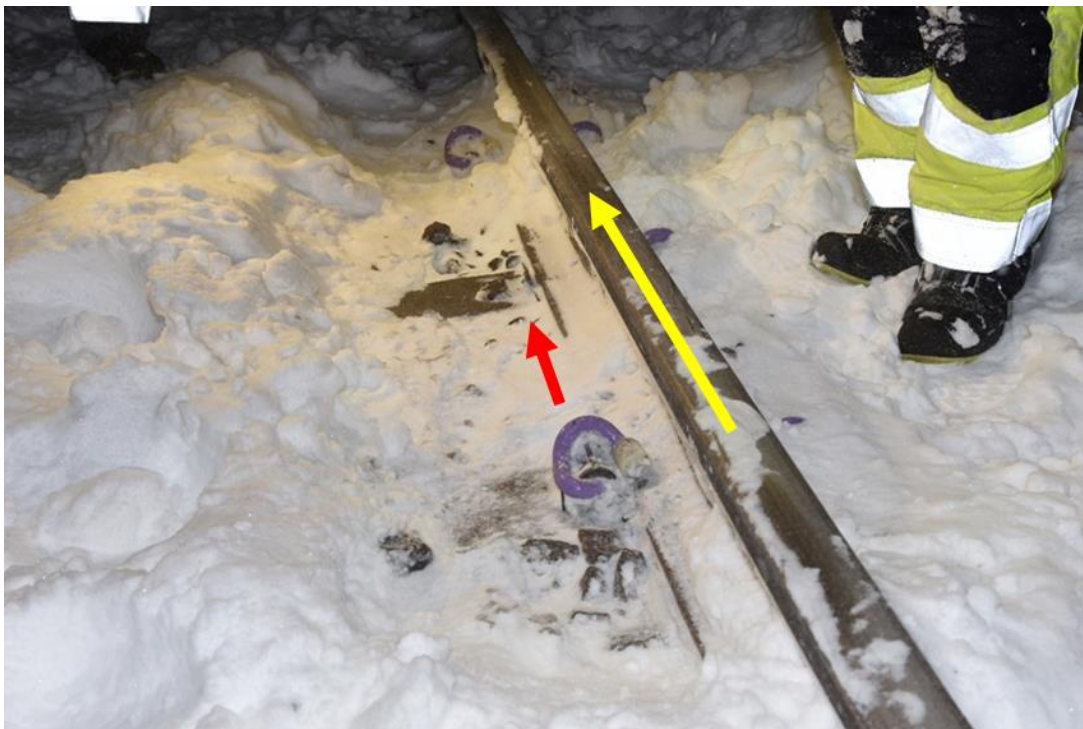
Figur 5 visar den första skadan på rälsbefästning innanför den högra rälen i tågets färdriktning. Den röda pilen markerar skadan och den gula pilen tågets färdriktning.

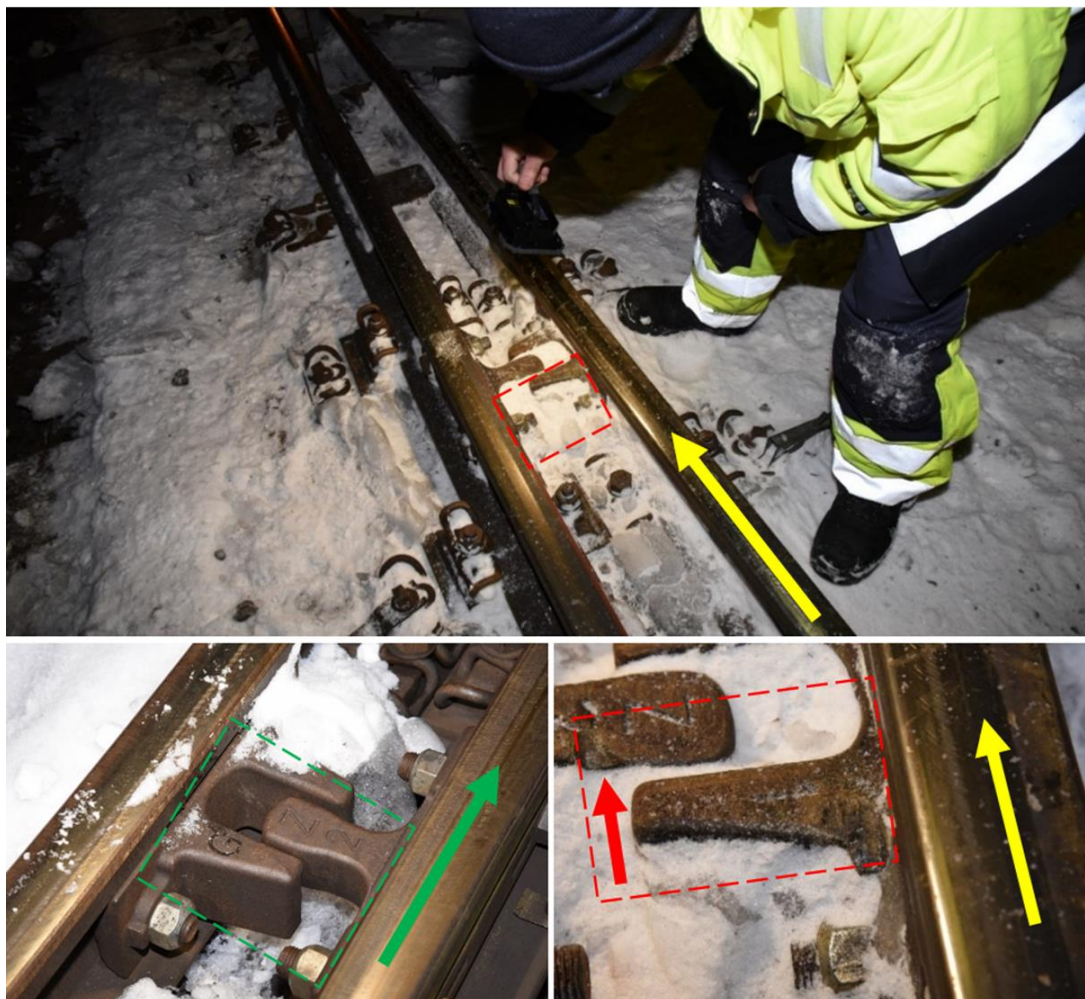
Figur 6 visar växeln i Kopparåsen från spår 3 mot Vassijaure. De gula pilarna visar den högra rälen och tågets färdriktning. Nere till vänster visas den oskadade detaljen på utsidan av den vänstra rälen, markerad i grönt. Till höger visas höger sida i växeln med tydliga märken av ett järnvägshjul i den röda streckade ramen. Den röda pilen pekar på märket från hjulflänsen. Löpbanans bredare avtryck framgår innan och till höger om flänsen.

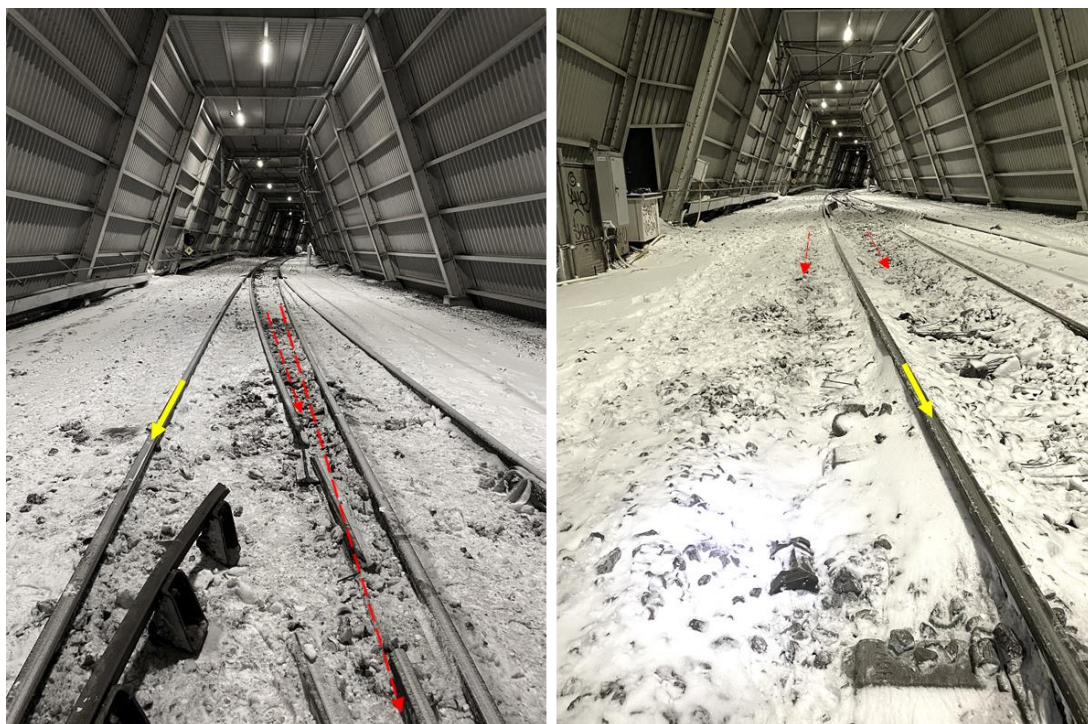
In genom växeln tvingades de båda hjulen mot varandra av rälerna mot korsningspartiet. Nära korsningen hade höger räl mot spår 2 gått sönder i ett antal delar. Något hade även fastnat i, böjt upp och slagit loss en del av moträlen på höger sida av växeln, se figur 7.

Figur 7 visar den första växeln i Vassijaure med skadorna närmast före korsningspartiet. Vidare visas spår 1 efter växeln med märken efter hjul till höger om spåret. Tågets färdriktning och den högra rälens markeras med gula pilar.

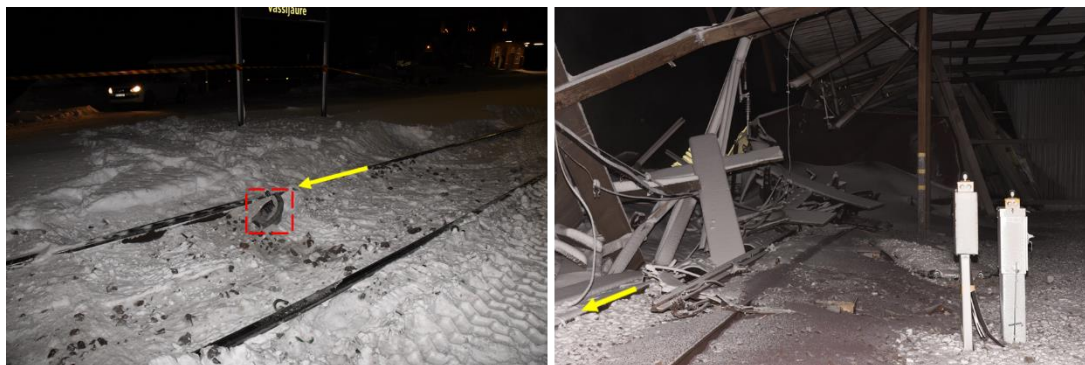
Vidare utmed spår 1 hade delar av en vägoövergång slagits loss och följt med fram till den avslutande växeln från spår 1 och 2. I växeln uppstod stora skador till följd av urspårade fordon. Ursparningen skadade även snögalleri 13A som skyddade spåret och växeln mot snödrev, varvid delar av konstruktionen och kontaktledningen rasade samman, se figur 8.

Figur 8 visar till vänster spår 1 med stationshuset och plattformen i bakgrunden. Mellan rälerna hittades en del av ett hjul, markerat med en röd streckad ruta. Till höger visas växeln från spår 1 och 2 mot Riksgränsen och det raserade snögalleriet. I bakgrunden ligger urspårade vagnar. Höger räl i färdriktningen är markerad med gula pilar.

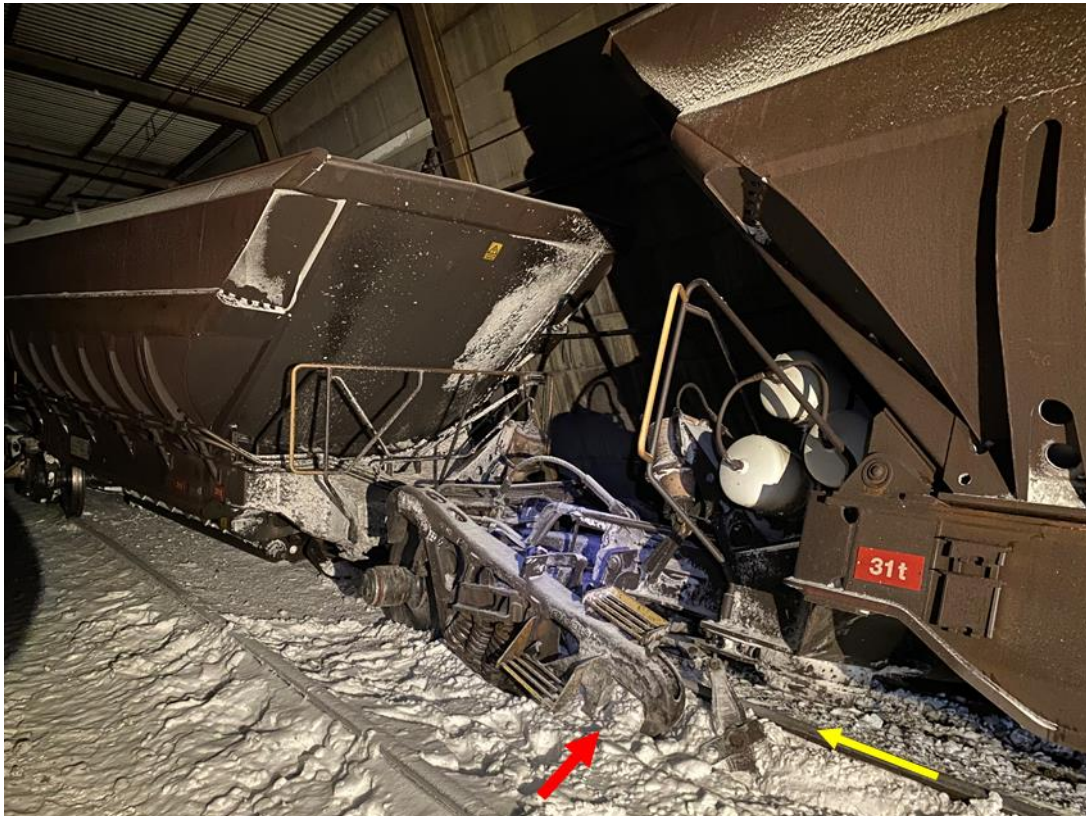
Vagn 47 hade stannat vid km 1535+550, kopplad till vagn 46 och det framförvarande tåget. Den första boggin stod på spåret och hade inte några skador som kunde kopplas till urspårningen. Den bakre boggin hade spårat ur, lossnat från sitt fäste och förflyttats bakåt in under den permanenta kopplingen till vagn 48. Boggin saknade även den sista hjulaxeln, se figur 9.

Figur 9 visar vagn 47 till vänster och den lossade boggien i mitten, som förskjutits bakåt mot vagn 48. Den röda pilen pekar mot platsen för den saknade hjulaxeln. Den högra rälen och tågets färdriktning är markerade med en gul pil.

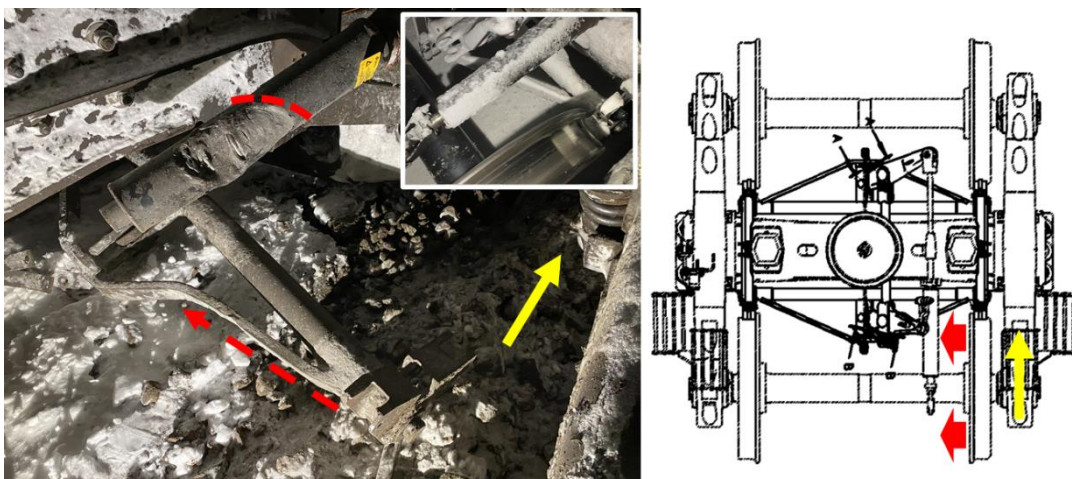
I boggien vid den saknade hjulaxeln fanns skador som visade att det högra hjulet förflyttat sig i sidled. Hjulet hade skrapat mot och böjt ett diagonalt stag samt gjort ett nötningsmärke med radie på bromsregulatorn, se figur 10 och 11. Bromsblocken saknades i boggien.

Figur 10 visar bromsrörelsen vid den saknade hjulaxelns högra hjul. Skadorna är illustrerade av röda streckade linjer. Den infällda bilden visar en oskadad bromsrörelse med ett hjul i normal position som referens. Till höger visas en ritning av boggien med röda pilar som illustrerar hur hjulet flyttat sig i sidled. De gula pilarna visar tågets färdriktning. Källa ritning: LKAB Malmtrafik AB.

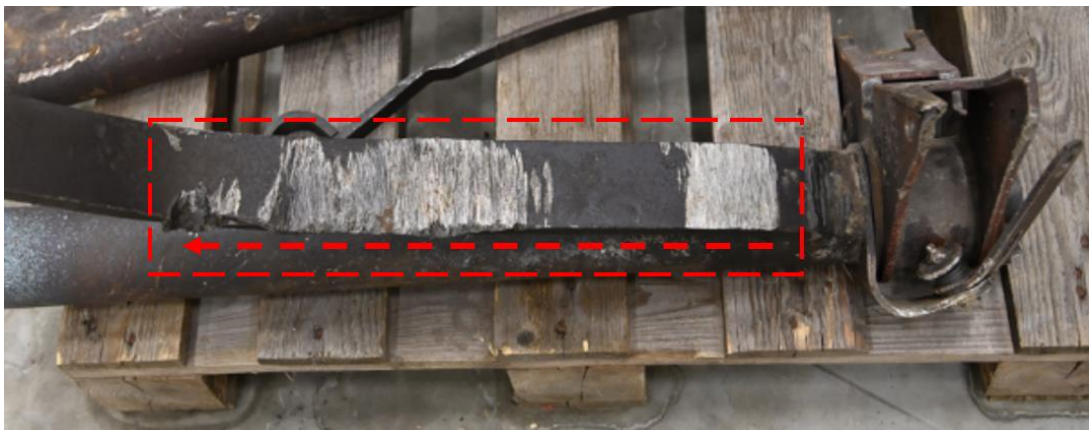
Figur 11 visar märken och skador från hjulet på det diagonala staget efter demontering och rengöring.

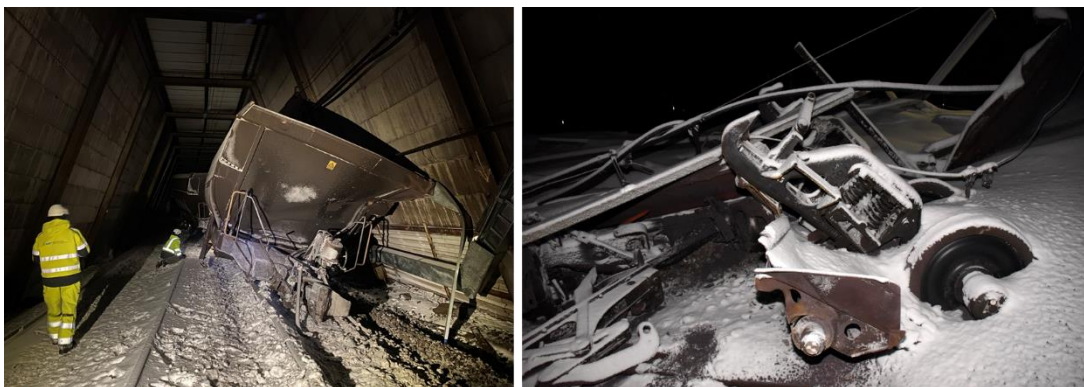
Båda boggierna och bottenluckan för lossning av järnmalm hade lossnat i växeln från spår 1 och 2 mot Riksgränsen. Kopplet hade släppt från vagn 49 och vagnskorgen släpats vidare i spåret efter tåget, se figur 12.

Figur 12 visar till vänster slutet av vagn 48 utan boggierna och bottenlucka inne i snögalleriet. Till höger ligger vagn 48:s boggierna och bottenlucka vid växeln från spår 1 och 2 mot Riksgränsen. Delarna döljs delvis av järnmalm som runnit ut från vagnen och från bakomvarande urspårade vagnar.

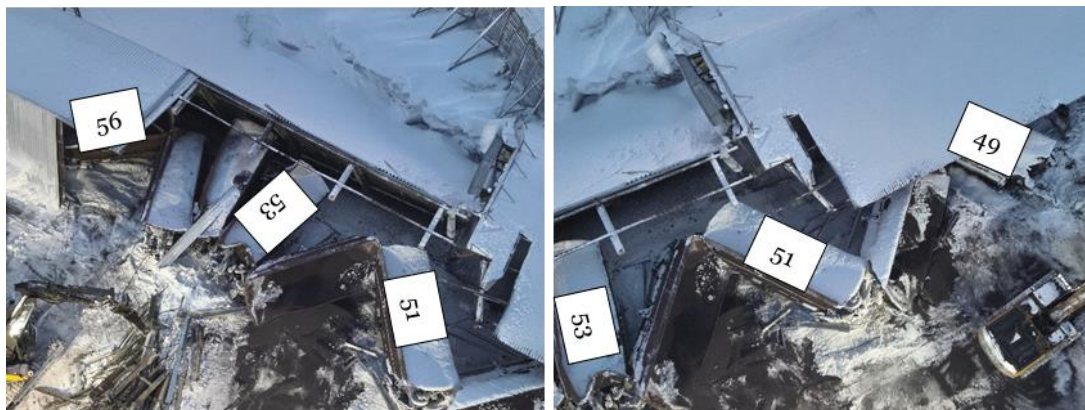
Vagn 49 hade stoppats upp, sannolikt av boggierna och bottenluckan från vagn 48. Rörelseenergin i den återstående delen av tåget gjorde att vagn 49–56 trycktes åt sidorna och placerade sig i olika vinklar mot spåret, se figur 13.

Figur 13 visar två drönbilder över den stora urspårningsplatsen efter att många delar av det raserade snögalleriet lyfts åt sidan. SHK har markerat positionen för några av vagnarna i båda bilderna. Tåget framfördes åt höger.

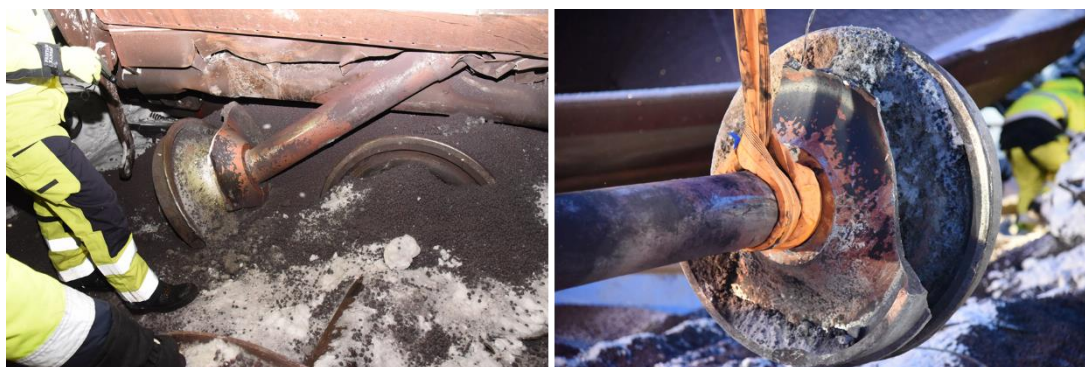
Vid bärgningen hittades en skadad hjulaxel under vagn 49. När vagnen hade flyttats kunde hjulaxeln lyftas fram och bekräftas vara den saknade hjulaxeln HP10380 från vagn 47. Ett hjul hade lossnat från sitt nav och var förskjutet intill det andra hjulet på axeln. Hjulskivan var sprucken och saknade delar, se figur 14.

Figur 14 visar till vänster den skadade hjulaxeln under vagn 49 och till höger hjulaxeln när den kunde lyftas fram.

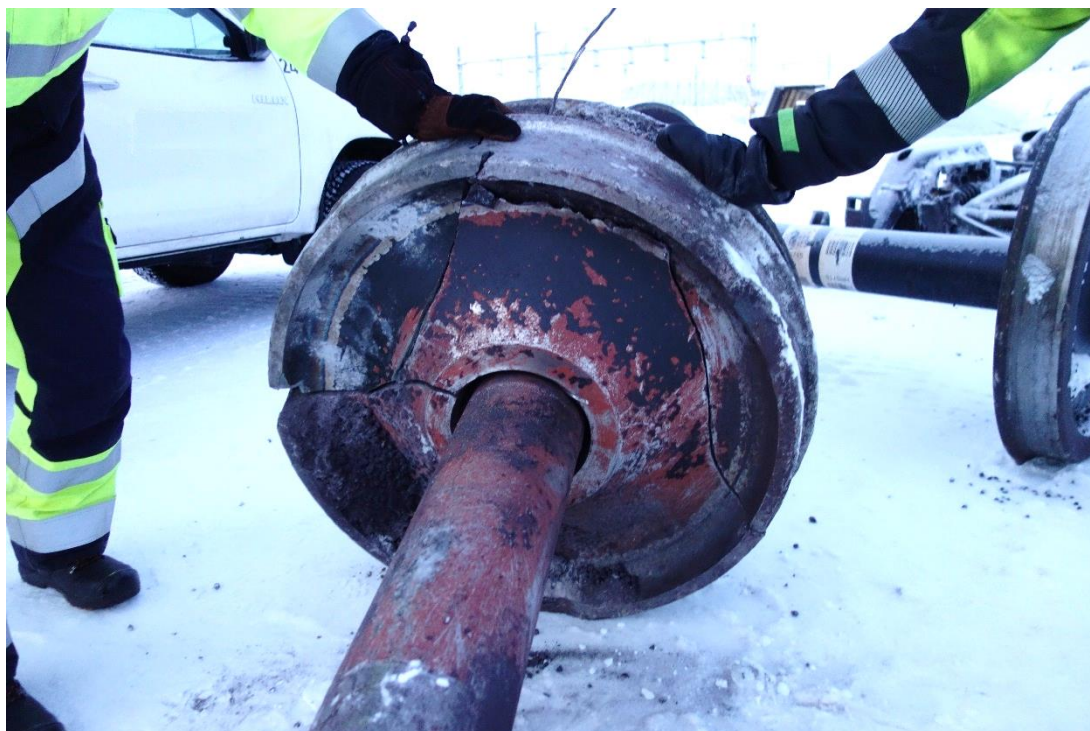
Hjulaxeln flyttades till plattformen och det skadade hjulet kontrollerades tillsammans mot de två lösa delarna som hittats i spår 1 och under de urspårade vagnarna. Delarna passade och bildade ett i huvudsak helt hjul, se figur 15.

Figur 15 visar det skadade hjulet med de två lösa delarna inpassade. På vänster sida av hjulet framgår en spricka från löpbanan till navet.

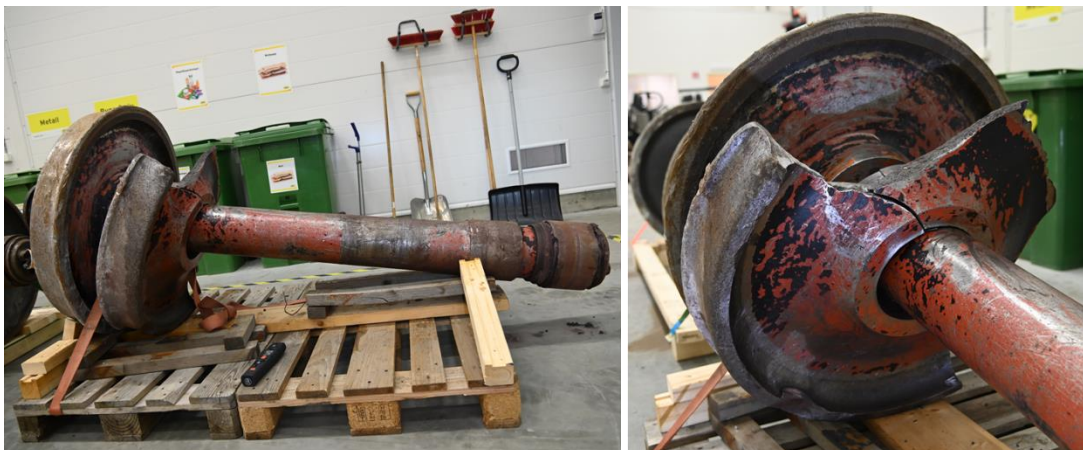
Figur 16 visar hjulaxel HP10380 vid den inledande undersökningen i SHK:s lokaler.

Axelns rullager påvisade inte tecken på varmgång eller andra fel som skulle ha kunnat orsaka hjulskada eller urspårning. Det fanns heller inga tecken på underskridna mått avseende hjulprofil och hjuldiameter eller andra uppenbara avvikelser på hjulen eller axeln. Båda hjulen hade blå färgskiftning och värmeoxider i radien under hjulringen, se vidare kapitel 3.10.2.

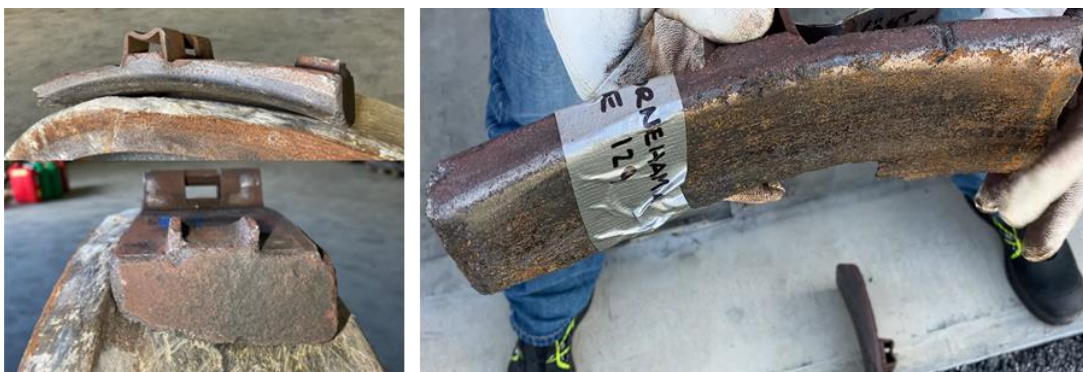
Figur 17 visar till vänster bromsblocket som hittades vid kontakledningsstolpe 117 med tydligt tecken på slitage på sidan mot en hjulfläns. Till höger visas bromsblocket från stolpe 129 utan motsvarande slitage på sidan som sitter mot hjulflänsen.

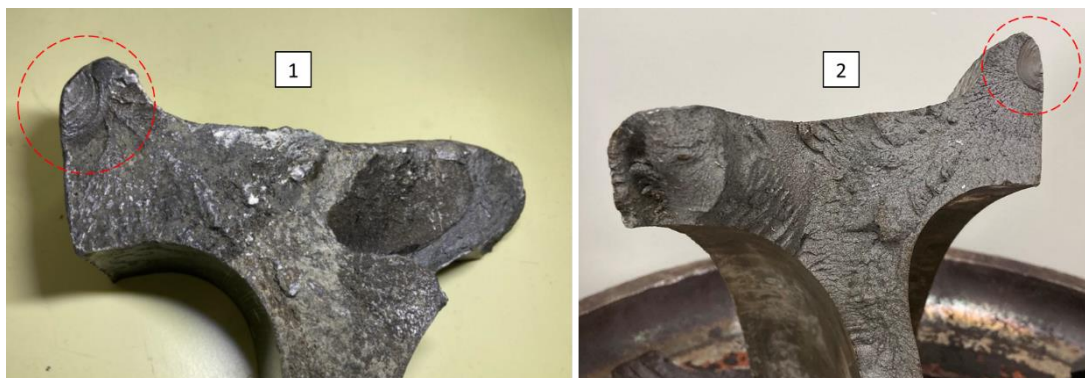
I två av hjulringens brottytor fanns utmattningssprickor i flänsen, se figur 19. Sprickan i brottyta 1 var 20 x 14 mm och sprickan i brottyta 2 var 20 x 9 mm.

Figur 19 visar utmattningssprickorna i flänsarna vid brottytorna 1 och 2. Den mörka ovalen på brottyta 1 är spår efter avgjutning för tillverkning av replika (Struers Repliset) för kontroll i mikroskop.

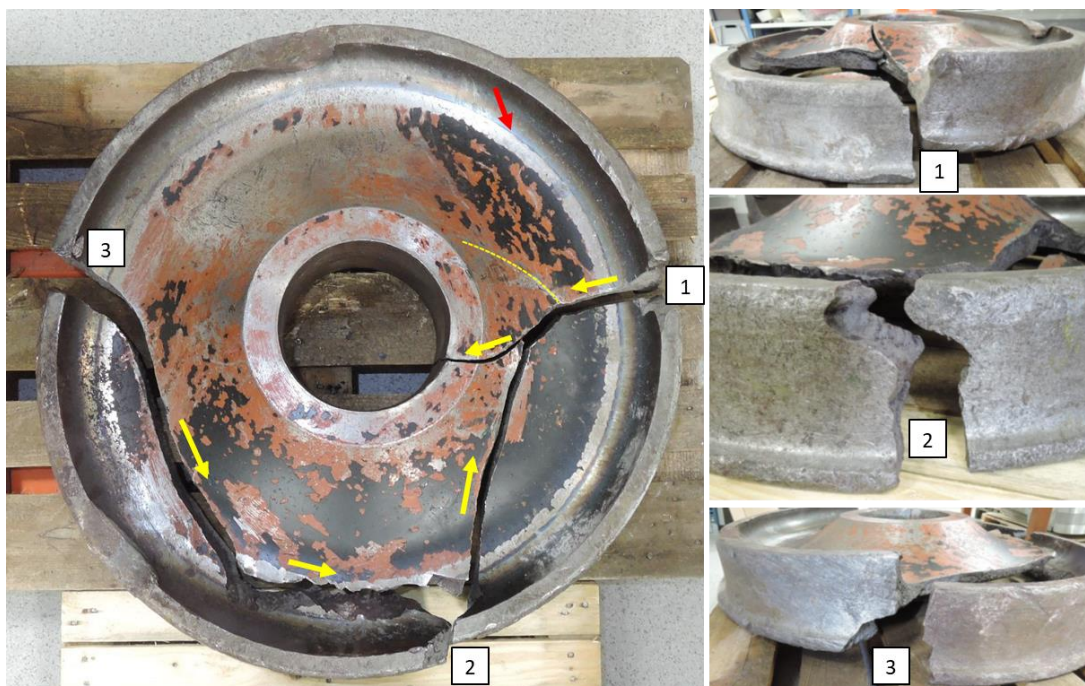
Figur 20 visar det skadade hjulet med brottytor markerade 1–3. Den blå färgskiftningen av värmeoxider framgår innanför hjulringen, markerad med en röd pil. De gula pilarna visar brottnens riktning enligt den fraktografiska undersökningen.

Den fraktografiska undersökningen visar brottyornas riktning i materialet. Det primära brottet bedöms ha utgått från utmattningssprickan i position 1 i figur 20. Det fortsatta brottet går i riktning mot navet och domineras av transkristallinskt klyvbrott, det vill säga ett snabbt överbelastningsbrott längs hela sprickans längd.

Vid position 3 fanns ingen utmattningsspricka i flänsen. Brottriktningen går i riktning mot brottet i position 2.

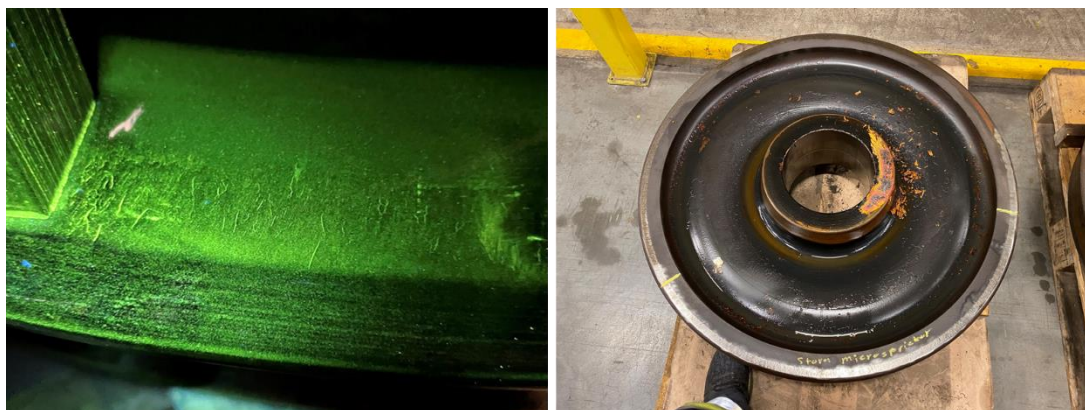
Inget av hjulen uppvisade sprickor i själva flänsen. Fyra av hjulen hade radiella mikrosprickor i varierande omfattning på den plana insidan under flänsen. Hjulen hade även olika former av repor och hack på insidan av hjulringen, se figur 22.

Figur 22 visar till vänster radiella mikrosprickor på den plana insidan av hjulet upp till flänsen under provningen. Till höger visas ett av hjulen med markering med gul krita av området som hade mikrosprickor.

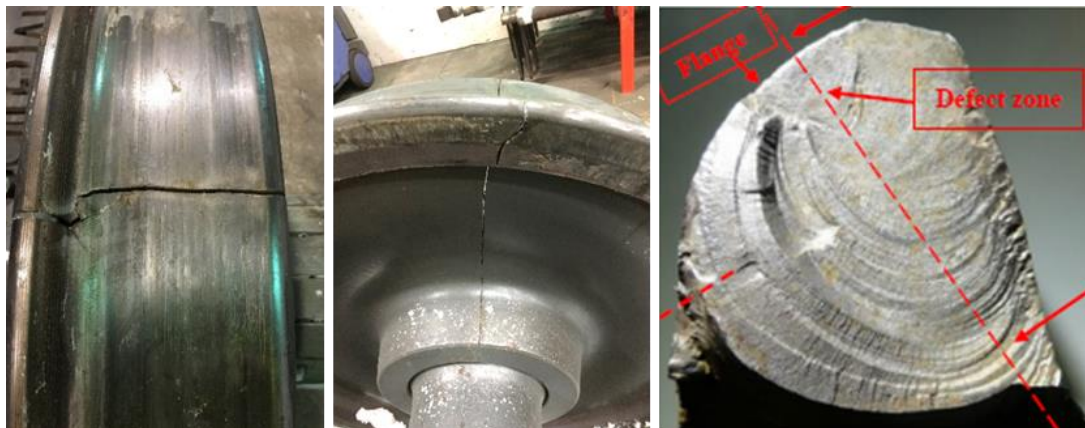
Figur 31 visar det spruckna hjulet från Narvik 2019 med sprickan i flänsen i detalj. Källa: LKAB Malmtrafik AB och Lucchini RS.

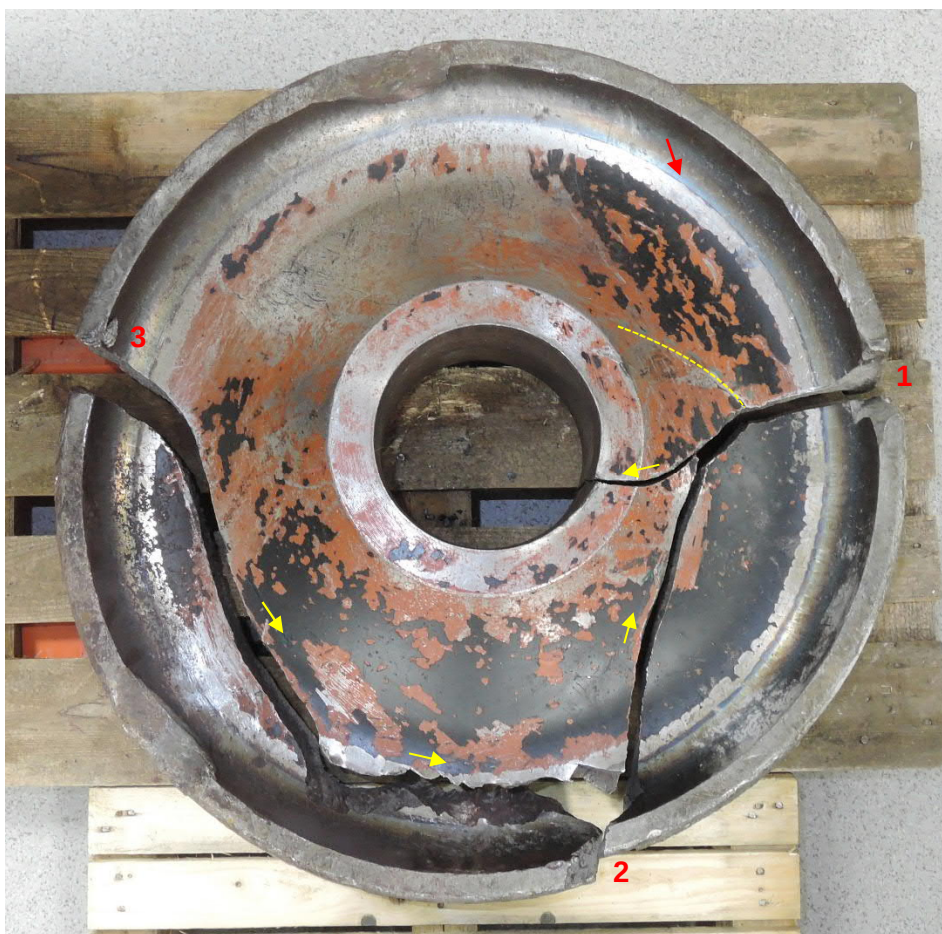
Figur 3. Det spruckna hjulet, fäldsida. Gula pilar visar riktning för brott på de synliga brottytorna. Gul streckad linje markerar en sekundär spricka. I radien mellan hjulringen och livet noteras blå färgskiftning från värmeoxid.

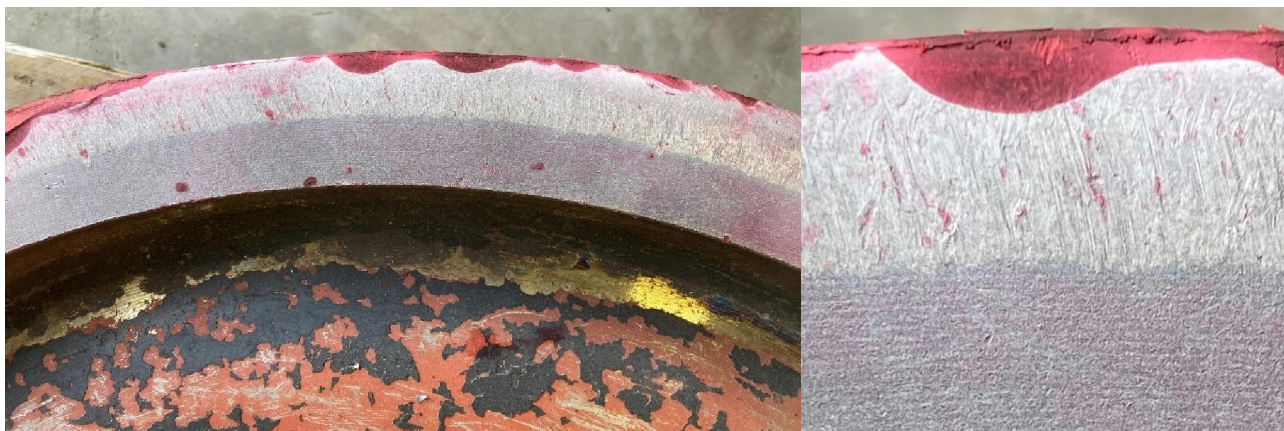
Figur 4. Det andra hjulet på axeln med färgsläpp och antydning till blånering i övergång mellan hjulring och hjultallrik. Detalj på radiellt repmönster på insida fläns. (bild tagen vid provning med rödpenetrant).

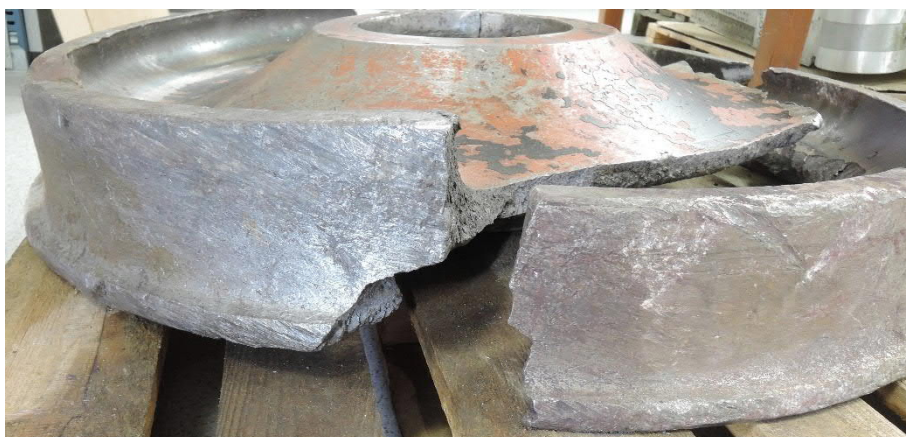
Figur 5 . Brott genom löpbana, position 3 i Figur 3. En mindre bit saknas på insidan (flänssidan) av hjulringen.

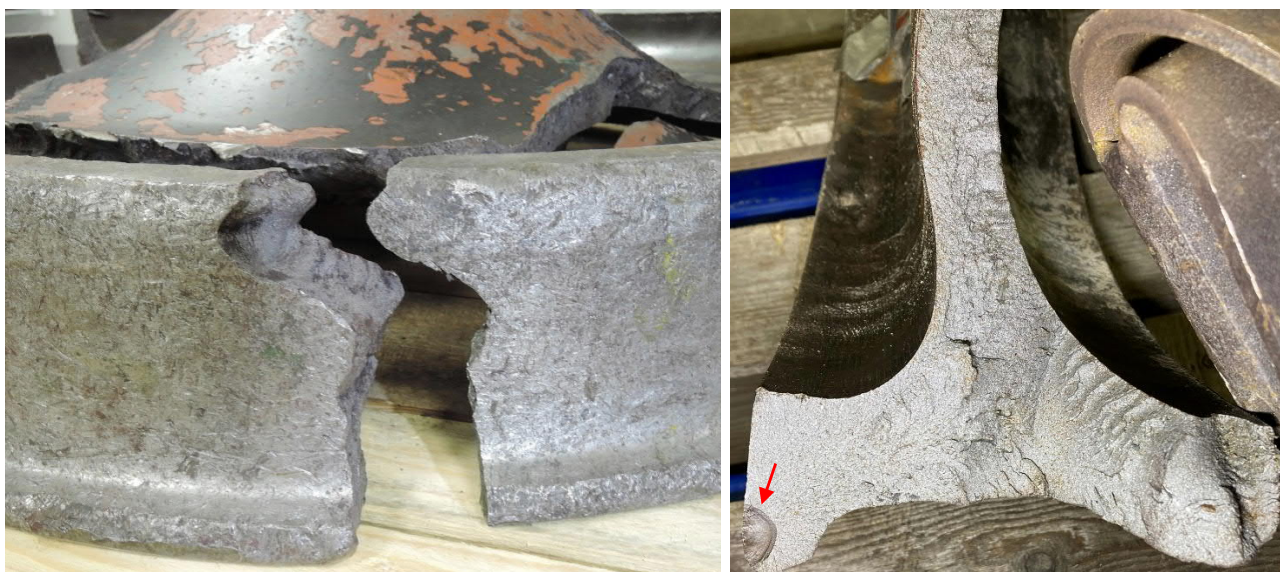
Figur 6. Brott genom löpbana, position 2 i Figur 3. En mindre utmattningsspricka noteras, se röd pil i höger bild, den bedöms vara sekundär.

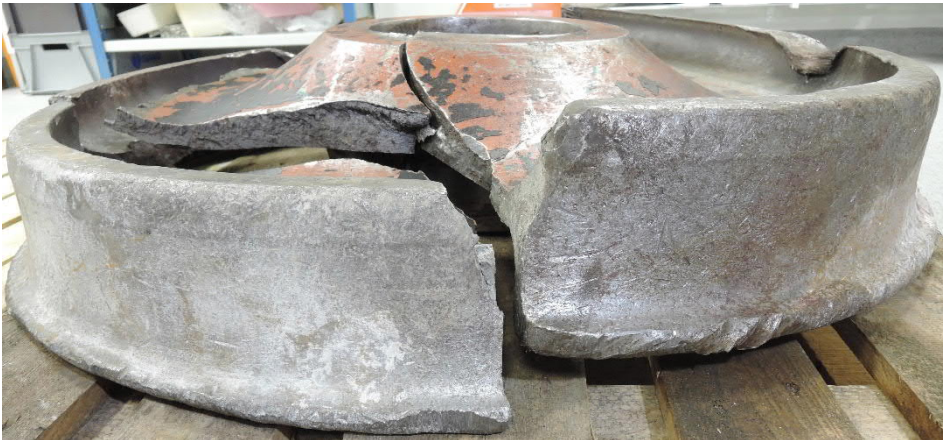
**Figur 7. Brott genom löpbana, position 1 i Figur 3. En mindre bit saknas på utsidan av hjulringen.**

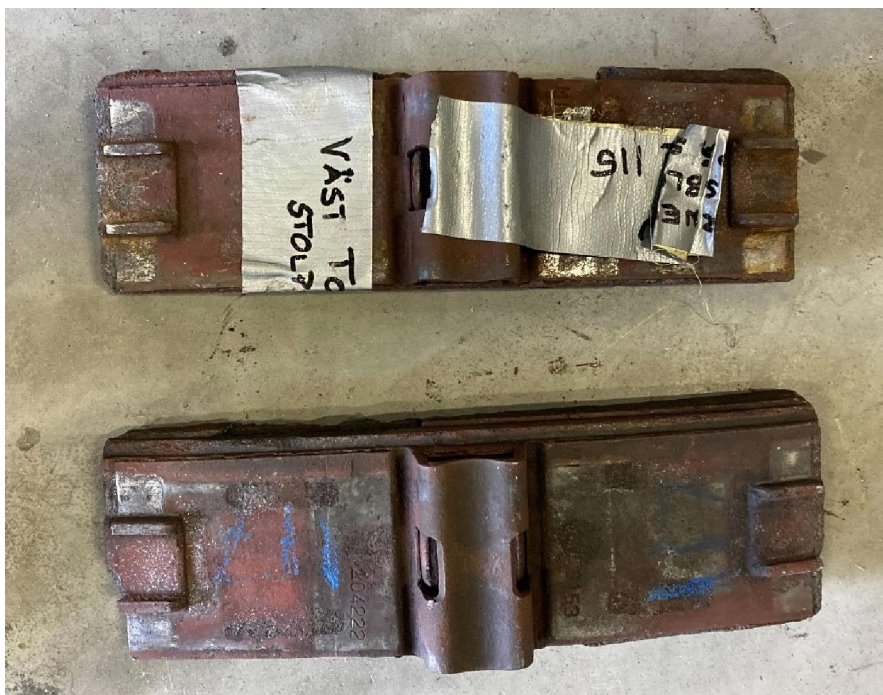
Figur 10. Bromsblock återfunna i samband med haveriet, någon gång under hanteringen har sannolikt märkningen/tejp (115) på det omärkta blocket lossnat och satts lite löst på det andra blocket.

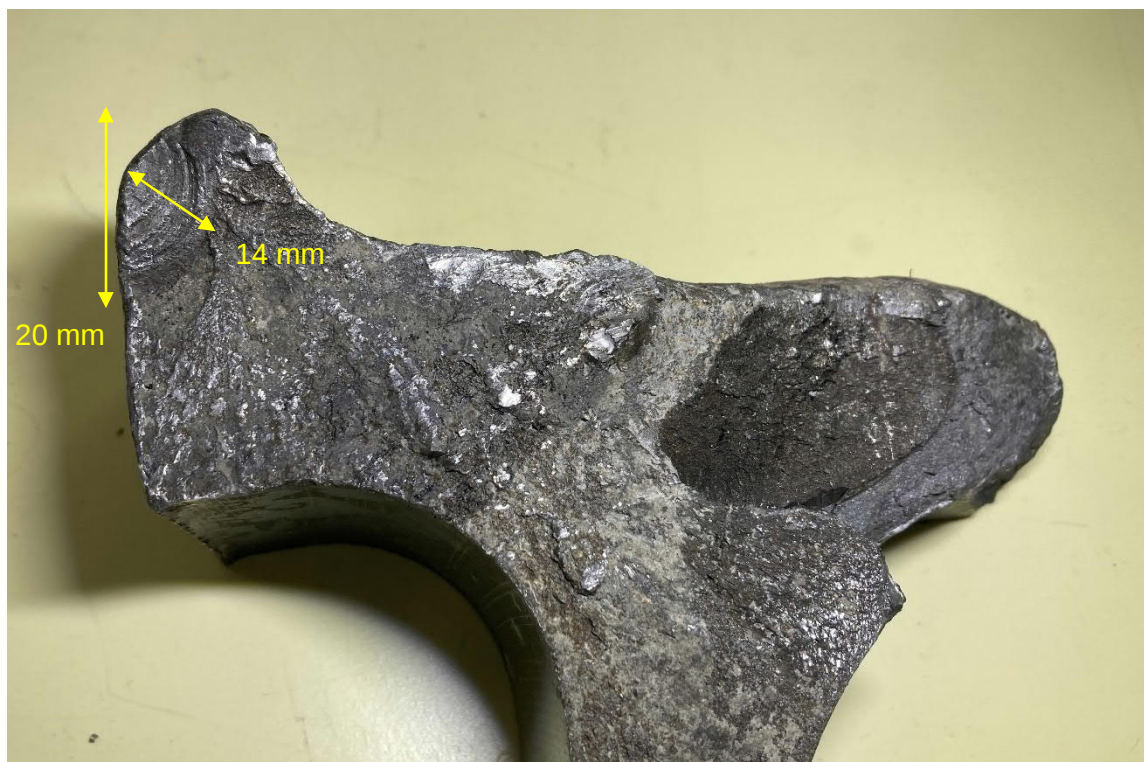
Figur 20. Brottyta vid position 1 (primärspricka) enligt Figur 3, färgvariationen är till följd av att det tagits replikor från de mörkare delarna.

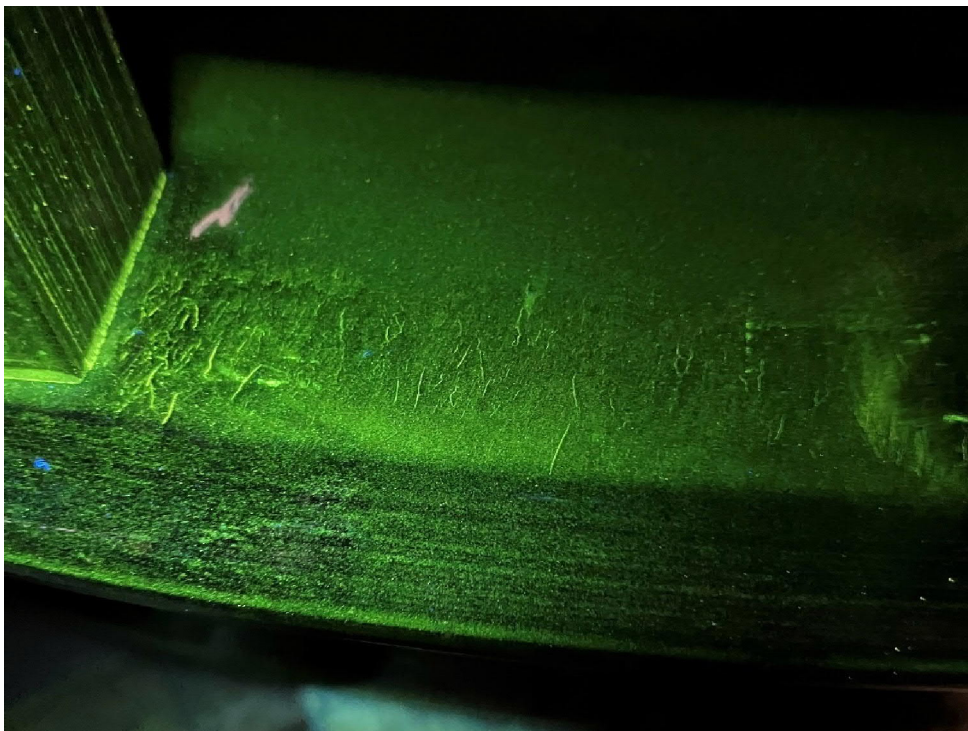
**Figur 23. Indikationer på insidan av flänsen på ett av hjulen.**

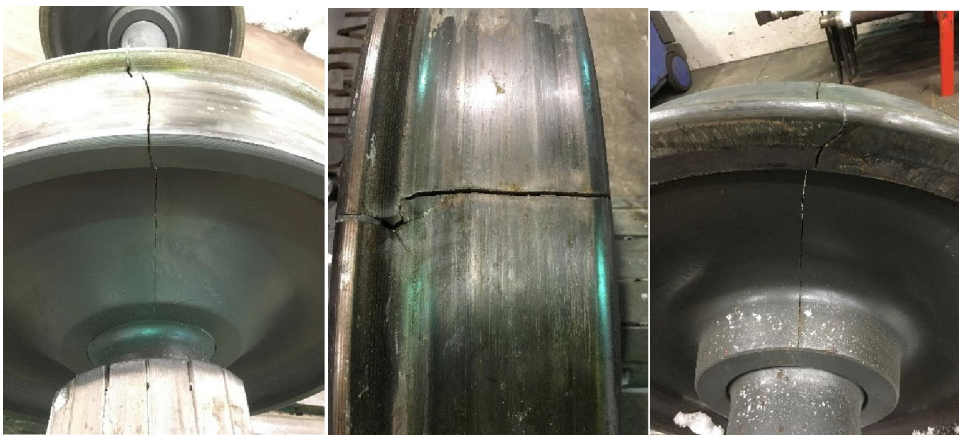
Figur 24. Hjulet som sprack 2019, bilder från LKABs rapport.

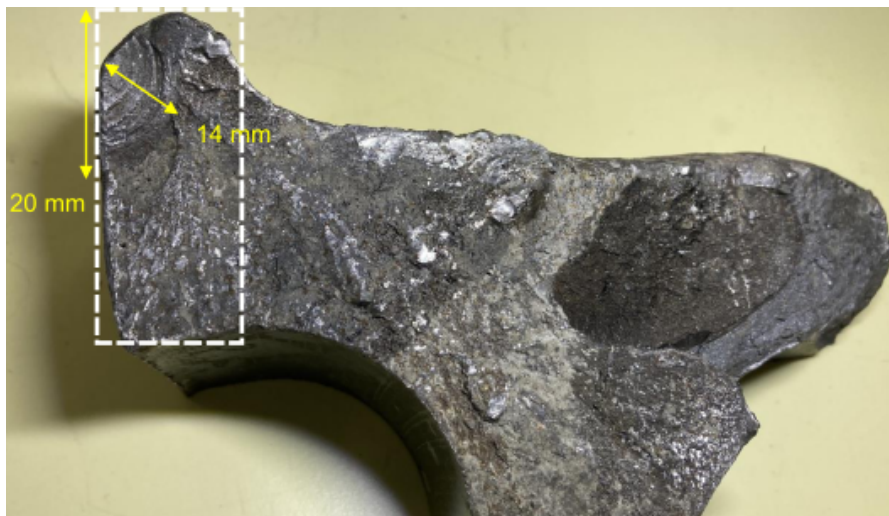
Figur 12: Spricka som orsakade brott.
