# **Abschlussbericht**

über die Entgleisung eines Güter-  
zuges im Gotthard-Basistunnel

vom 10. August 2023

in Faido (TI)

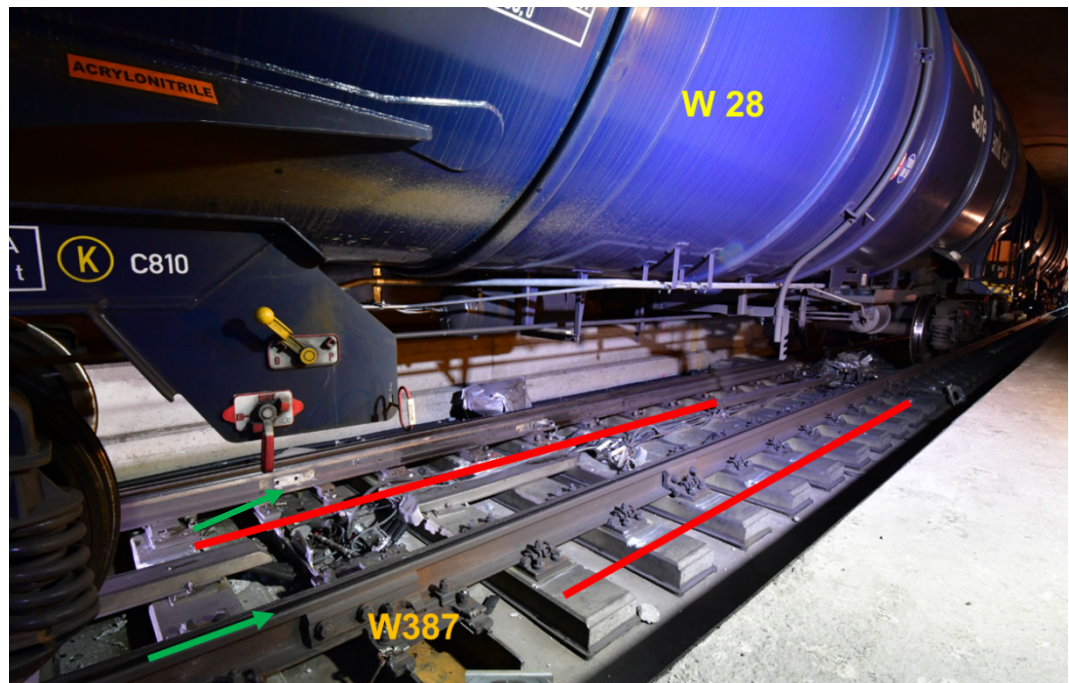
Bei der von der Wurzel her befahrenen Weiche W387 wurden durch die entgleiste Achse die Stellvorrichtung und die hydraulischen Verbindungsleitungen der Verschlüsse zerstört (Abbildung 34). Der Spitzenverschluss selbst sowie die Mittenverschlüsse wurden abgerissen (Abbildung 41). Die beiden Zungen waren somit nicht mehr in ihren vorgesehenen Stellungen fixiert.

**Abbildung 34:** Beschädigungen der Weiche W387 unterhalb von Wagen 28. Zerstörte Mittenverschlüsse und Hydraulikleitungen. Rote Linien: Position der entgleisten Achse des Wagens 11.

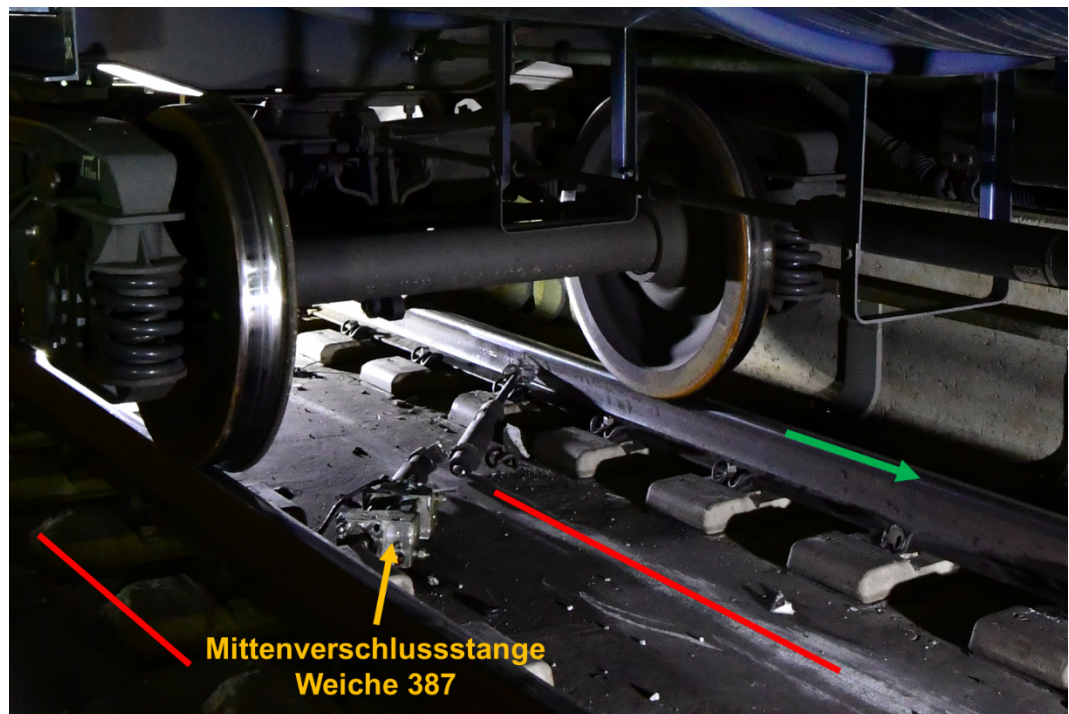
**Abbildung 35:** Eine Zungenverbindungsstange eines Mittenverschlusses der Weiche W387 wurde mitgerissen. Diese lag kurz vor der nachfolgenden Weiche W386. Rote Linien: Position der entgleisten Achse des Wagens 11.

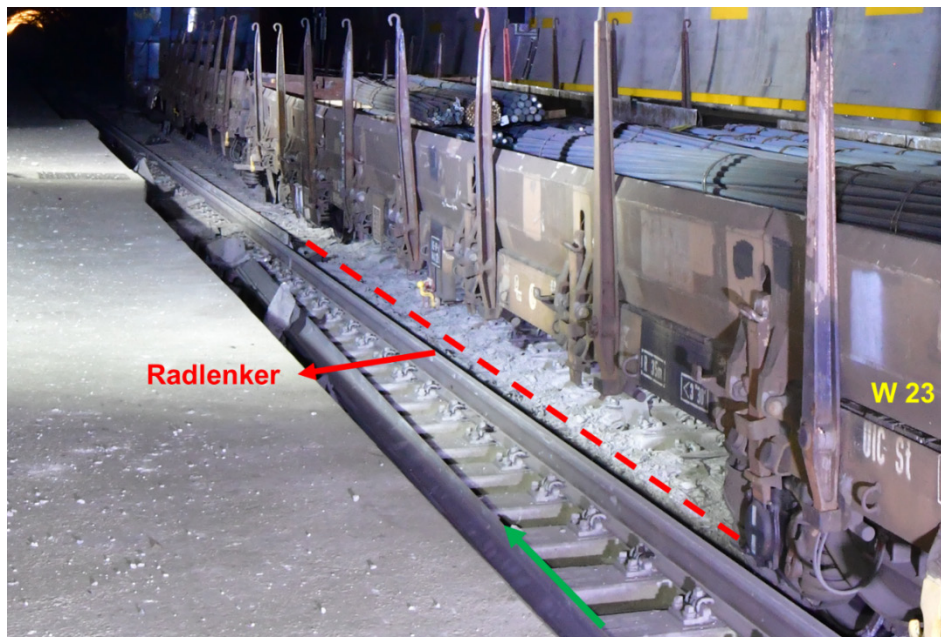
Der Radlenker auf der linken Seite des beweglichen Herzstücks der Weiche W386 wurde zerstört.

**Abbildung 47:** Abgerissener Radlenker auf der linken Seite des beweglichen Herzstücks der Weiche W386 (Quelle: Kapo TI, Ergänzung SUST).

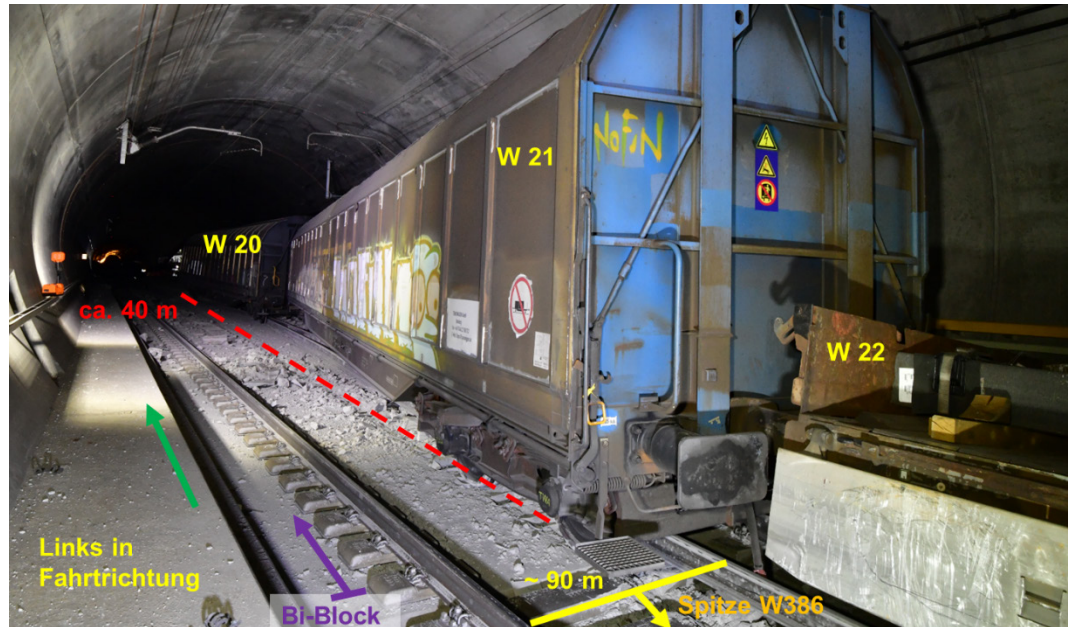
**Abbildung 48:** Zerstörtes Gleis nach der Weiche W386. Die in Fahrtrichtung rechte Schiene und die Bi-Block Betonschwellen wurden weggerissen und lagen unter den entgleisten Wagen. Die Schiene lag unter dem entgleisten Wagen 21. (Quelle: Kapo TI, Ergänzungen SUST).

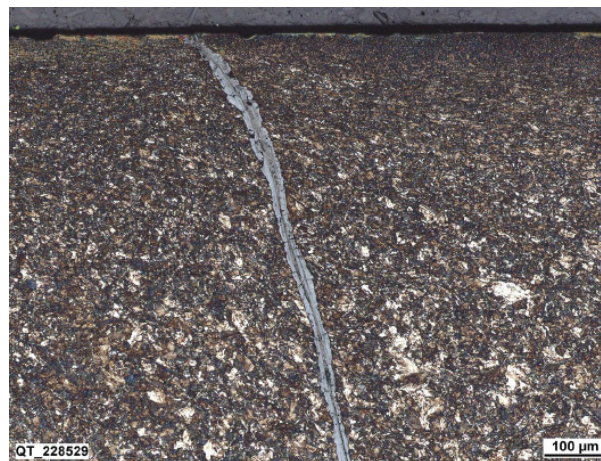
**Abbildung 76:** Mikroschliff, Risse mit Produkten gefüllt.

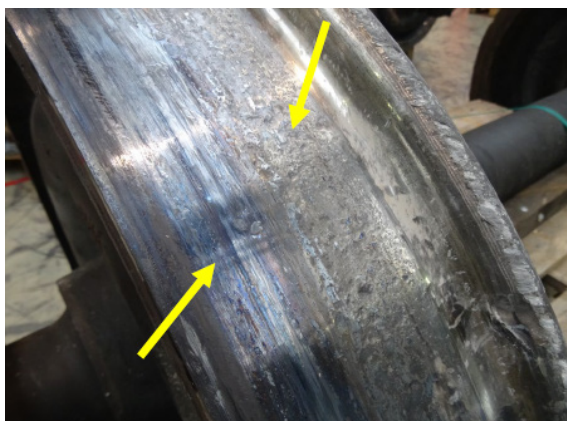
Auf den Laufflächen sind blaue Verfärbungen sichtbar (Abbildung 83)

**Abbildung 83:** Blaue Verfärbung der Lauffläche. Gelbe Pfeile: Rissanzeichen.

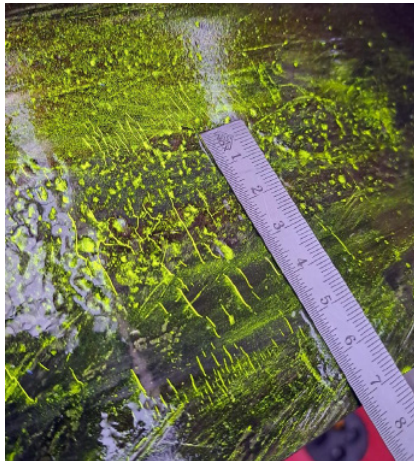
**Abbildung 84:** Rissanzeichen auf der Lauffläche einer Radscheibe von Radsatz 3.

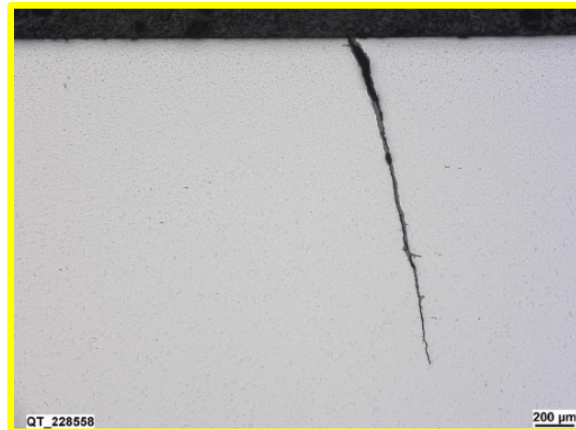
**Abbildung 88:** Intaktes Rad der Achse 3, mit senkrechtem Riss, ohne plastische Verformung. Details sind in der Anlage 6, Abbildung 100 aufgeführt.

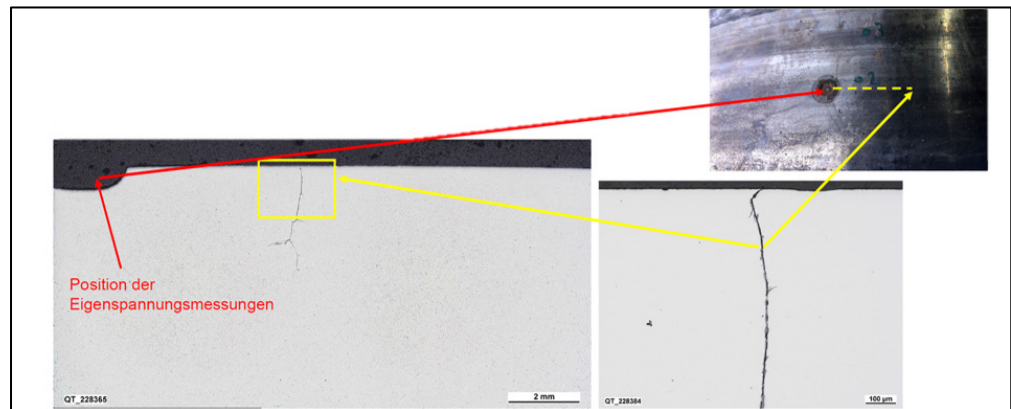
**Abbildung 90:** Position der Eigenspannungsmessung und Position des Risses. Der Riss verläuft senkrecht zur Obefläche.
