**PAŃSTWOWA KOMISJA BADANIA WYPADKÓW KOLEJOWYCH**  
**Ministerstwo Spraw Wewnętrznych i Administracji**

**RAPORT Nr PKBWK 3/2025**

**z postępowania w sprawie poważnego wypadku kolejowego  
zaistniałego dnia 03.12.2023 r. o godz. 10:06 na stacji Jaszczów  
na rozjeździe nr 1 zabudowanym w torze 1, w km 201,000 linii kolejowej nr 7  
Warszawa Wschodnia Osobowa – Dorohusk,  
obszar zarządcy infrastruktury PKP PLK S.A. Zakład Linii Kolejowych w Lublinie**

**WARSZAWA, dnia 15.04.2025 r.**

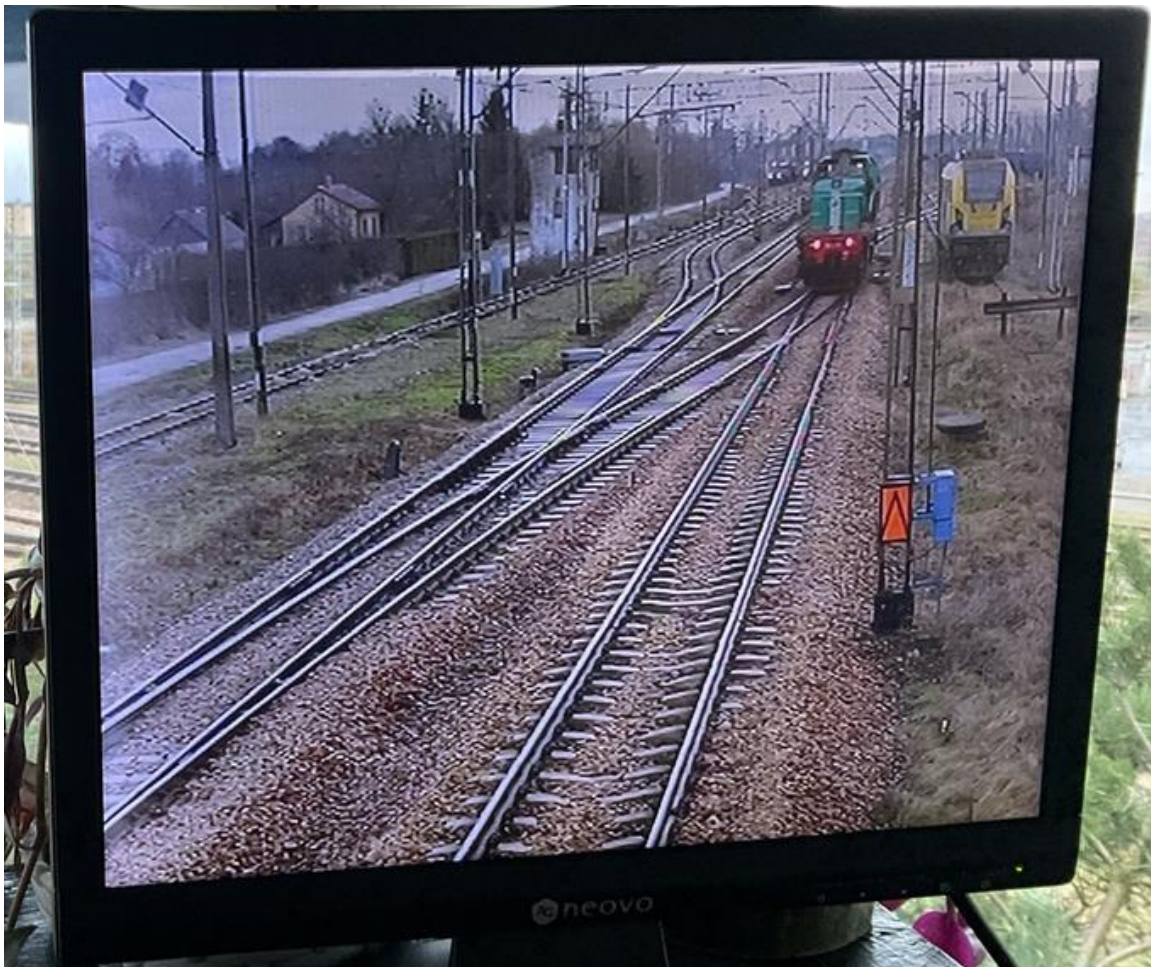
Zdjęcie 1 – Podgląd dyżurnego ruchu na rozjeździe nr: 3, 4 i 5.

Zwrotnica rozjazdu wyposażona w napęd zwrotnicowy typu EEA-5. Rozjazd z kontrolą położenia iglic i z kontrolą niezajętości toru, ogrzewany elektrycznie. Na stacji w km 201,040 przy torze nr 1 zainstalowana jest kamera, a na nastawni dysponującej „Jw” monitor telewizyjny użytkowej do stwierdzenia końca pociągów wjeżdżających na stację od strony stacji Minkowice. Kamera ta nie monitoruje rozjazdów nr 1 i 2, na których pracowali pracownicy przy odśnieżaniu.

- 3) PKP PLK S.A. Zakład Linii Kolejowych w Lublinie dokona przestawienia kamery Skp (stwierdzania końca pociągu) tak, aby obejmowała miejsce sygnałowe i jednocześnie rozjazdy nr 1 i 2 w stacji Jaszczów.

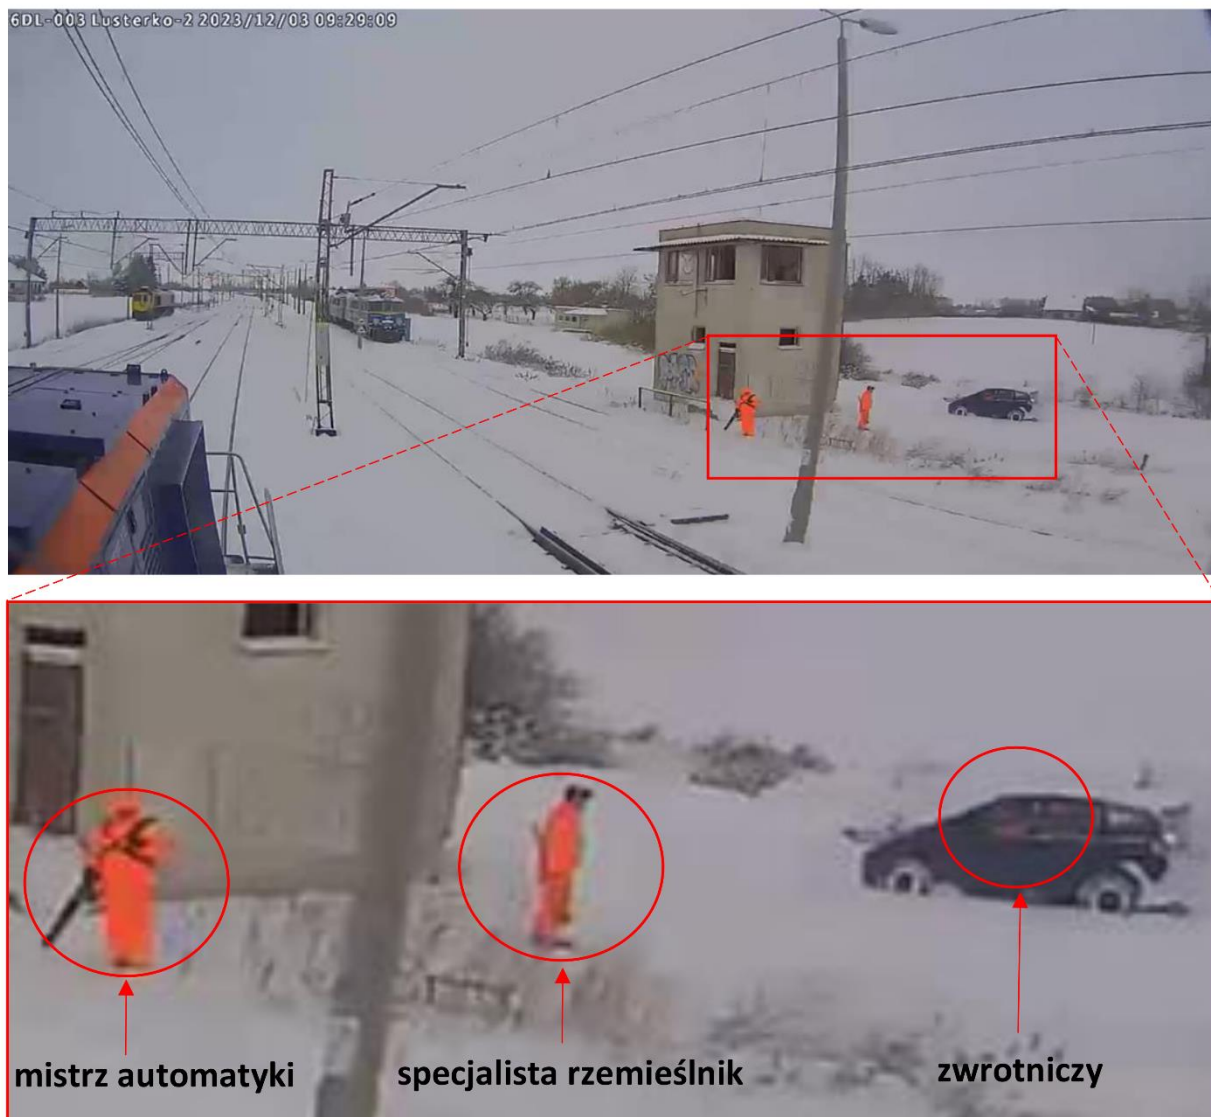
W dniu 03.12.2023 r. od godz. 7:00 obsadę na nastawni dysponującej „Jw” stacji Jaszczów stanowili: dyżurny ruchu dysponujący, zwrotniczy oraz operator SDIP (pracownik wygłaszający komunikaty megafonowe), który nie dojechał na czas do pracy ze względu na trudne warunki atmosferyczne. Z uwagi na powyższe dyżurny ruchu nastawni dysponującej „Jw” stacji Jaszczów pełnił równocześnie (zgodnie z regulaminem) czynności operatora informacji pasażerskiej. Tego samego dnia o godz. 7:00 na nastawnię dysponującą „Jw” zgłosiło się dwóch pracowników z Sekcji Eksploatacji Lublin, wyznaczonych do prac zimowych, tj. mistrz automatyki, jako nadzorujący oraz specjalista rzemieślnik. Fakt ten został potwierdzony wpisem w Dzienniku oględzin rozjazdów (D-831). Następnie o godz. 7:30 zwrotniczy dokonał zapisu w D-831 dotyczącego rozjazdów od nr 1 do nr 44 o treści: „Zgłaszam wyjście na rozjazdy celem dokonania zew oględzin rozj. Powiad i ostrzeganie drogą radiową uzgodniono z ISEDR ...”. Jednak nie udał się w teren, tylko pozostał nadal na nastawni. Zwrotniczy dokonał kolejnego zapisu w D-831 o godz. 8:30 „Zgłaszam wyjście na rozjazdy 1/15 w celu odśnieżania rozj. Proszę o ostrzeganie drogą radiową. Uzgodniono z ISEDR ...”. Zapis został uzupełniony o nazwiska mistrza automatyki, specjalisty rzemieślnika i zwrotniczego, na co została wydana zgoda dyżurnego ruchu. Zwrotniczy pobrał radiotelefon przenośny będący na wyposażeniu nastawni celem kontaktu z dyżurnym ruchu i ok. godz. 9:00 wraz z mistrzem automatyki i specjalistą rzemieślnikiem opuścił budynek nastawni „Jw”, pobierając dla siebie sprzęt do odśnieżania rozjazdów, tj. skrobaczkę, szczotkę i łopatę. Wszyscy wspólnie samochodem prywatnym zwrotniczego, pojechali na stronę zachodnią do schroniska drogowego, skąd specjalista rzemieślnik i zwrotniczy zabrali spalinową dmuchawę plecakową. Następnie cała trójka pojechała w rejon nieczynnego budynku Skp odległego od schroniska ok. 400 m, gdzie zaparkowali na poboczu drogi samochód i skąd zabrali dodatkową szczotkę do śniegu. Mistrz automatyki oraz specjalista rzemieślnik przebywali obok budynku Skp, próbując uruchomić dmuchawę, co potwierdza obraz zarejestrowany przez kamerę przejeżdżającego po torze drugim pociągu pasażerskiego nr 28104 o godz. 09:30.

**Zdjęcie 2** – Zarejestrowany obraz kamerą przejeżdżającego pociągu nr 28104 (źródło: PKP INTERCITY S.A.)

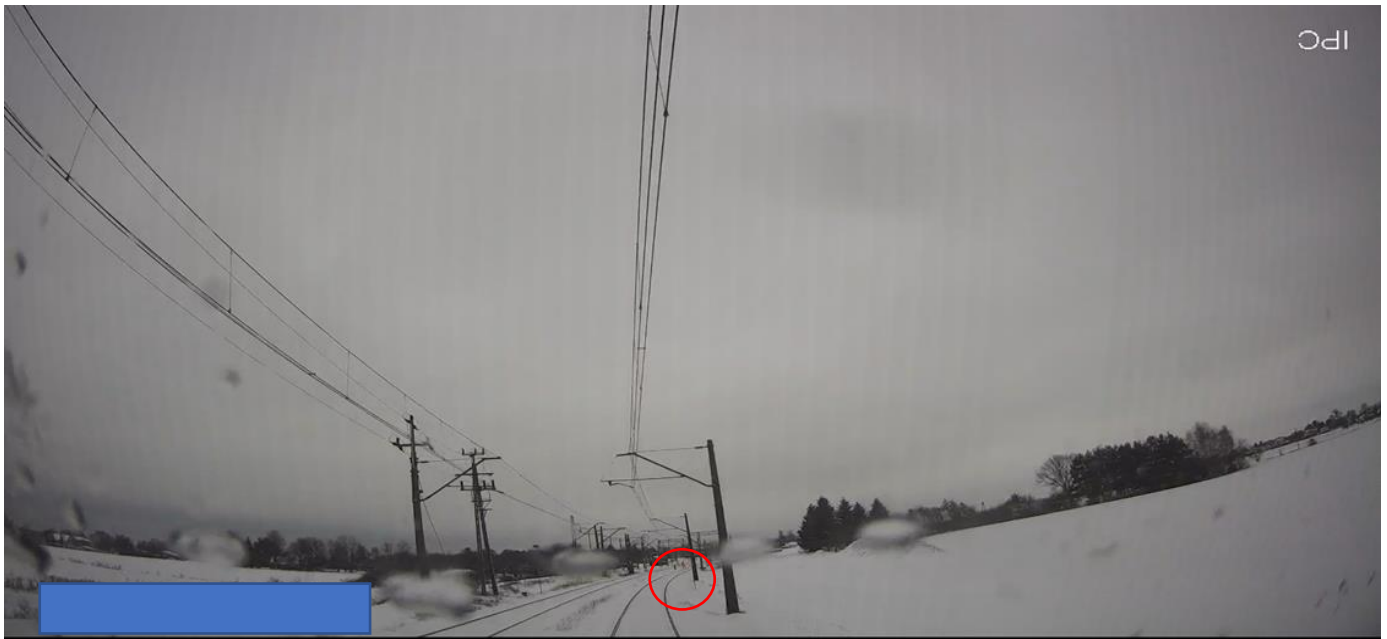
Widząc brak reakcji pracowników znajdujących się na rozjeździe nr 1, maszynista kontynuując nadawanie sygnału Rp1 „Bacność”, o godz. 10:05:46 przy prędkości 86,75 km/h, wdrożył nagle hamowanie znajdując się 246 m przed nimi.

**Zdjęcie 3** – Widok z kamery czołowej SA134-019 na pracującą grupę (źródło: POLREGIO S.A.)

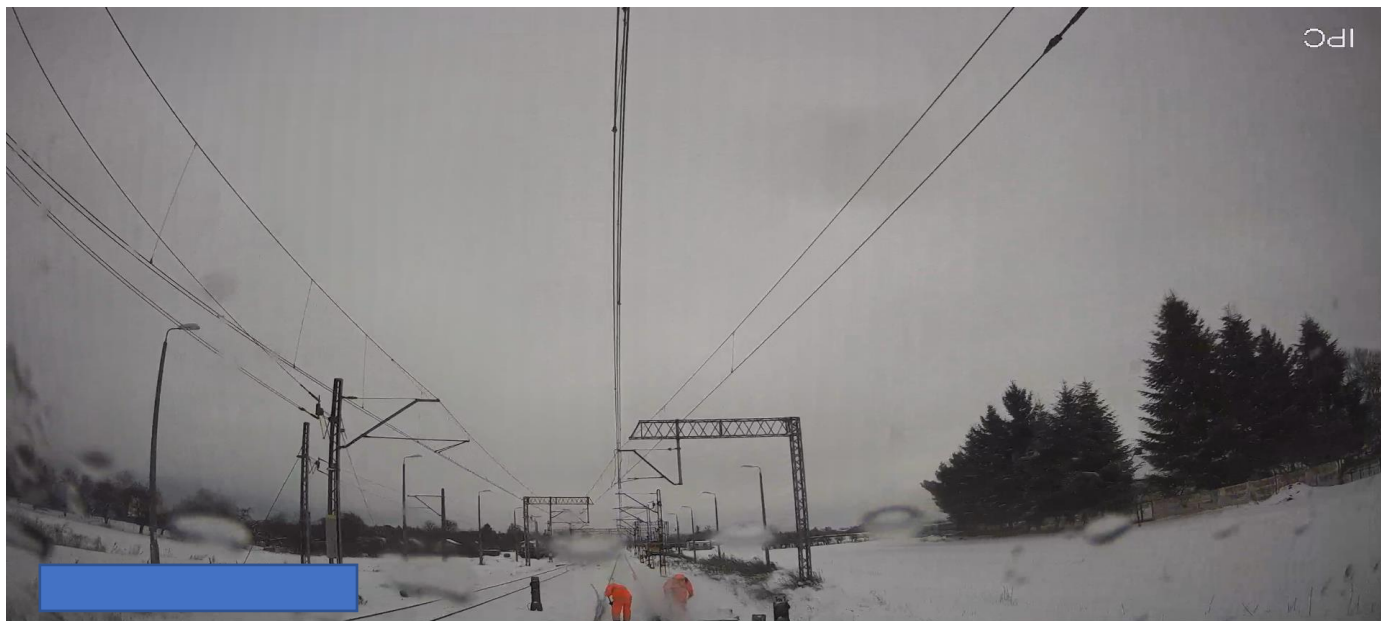
W wyniku uderzenia pracownik z dmuchawą został odrzucony zgodnie z kierunkiem jazdy o ok. 5 m na prawą stronę prawego toku szynowego, gdzie pozostał leżąc na plecach głową przy skrzyni transformatora EOR (elektryczne ogrzewanie rozjazdów) i lewą nogą przy prawym toku szynowym. Drugi pracownik znajdujący się między tokami szynowymi został uderzony, przewrócony i wciągnięty pod pociąg.

Od chwili uderzenia w pracowników, czoło pociągu przejechało jeszcze 28 m i zatrzymało się o godz. 10:06:10.

**Zdjęcie 4** - Widok z kamery czołowej SA134-019 na pracującą grupę tuż przed wypadkiem (źródło: POLREGIO S.A.)

- 5) POLREGIO S.A. dokona przeglądu zainstalowanych kamer rejestrujących obraz przedpola jazdy w użytkowanych pojazdach kolejowych pod kątem czytelności obrazu i synchronizacji czasu.

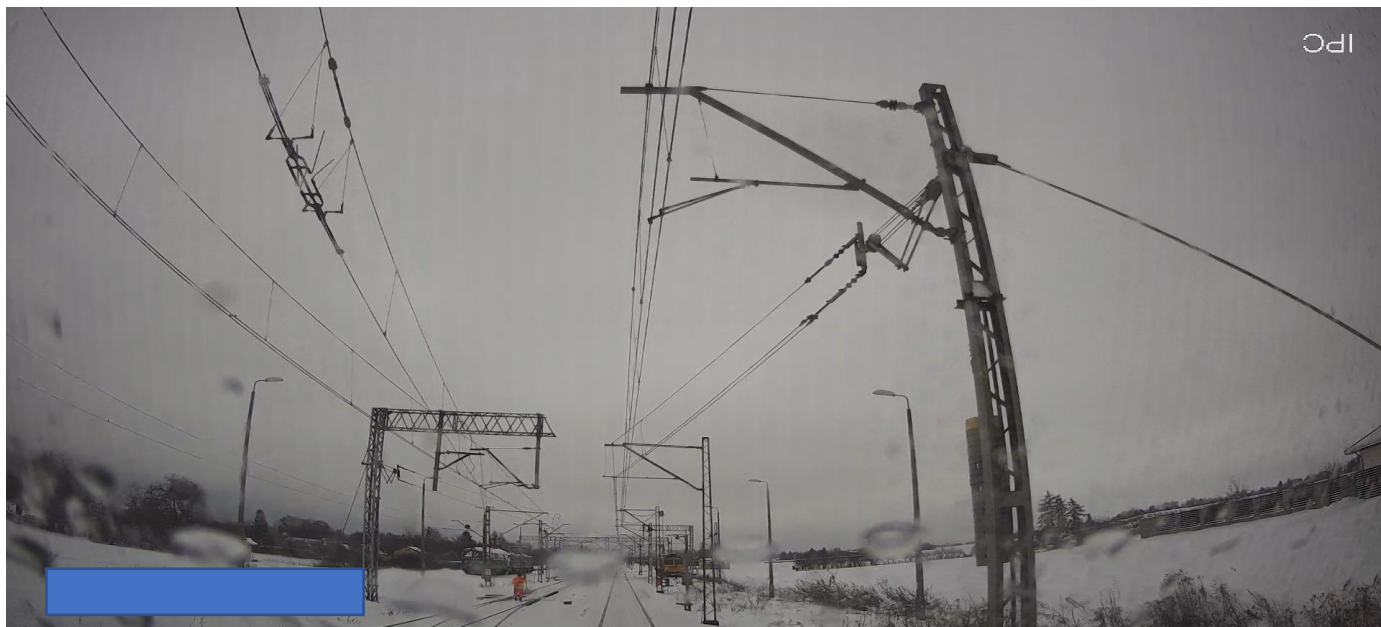
**Zdjęcie 5** - Widok z kamery czołowej SA134-019 na trzeciego pracownika, tuż po zdarzeniu i zatrzymaniu pociągu (źródło: POLREGIO S.A.)

Trzeci pracownik odśnieżający rozjazdy - zwrotniczy, udał się w kierunku pociągu do uszkodzonych. W tym czasie z pociągu wysiadł również kierownik pociągu. Na miejscu stwierdzili, że uszkodzony specjalista rzemieślnik leży pod pierwszym wózkiem pojazdu szynowego, twarzą do ziemi i nie daje oznak życia. Następnie udali się obaj do drugiego uszkodzonego, leżącego obok toru i zatrzymanego pociągu.

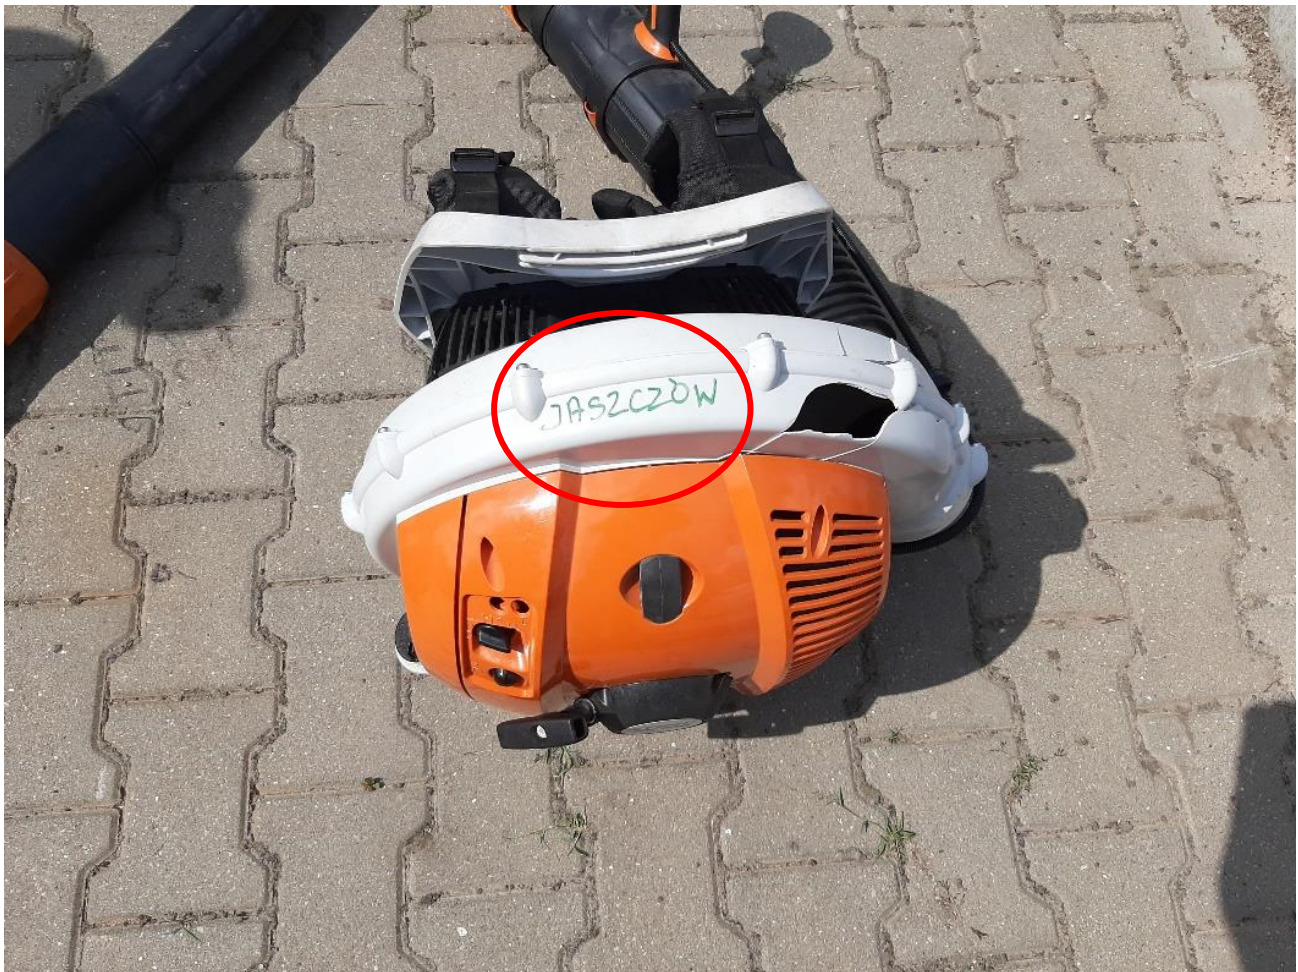
- 1) Dopuszczenie do stosowania zatwierdzonym „Planem” dmuchawy spalinowej, do prac związanych z odśnieżaniem torów i rozjazdów bez przeprowadzenia oceny ryzyka i bez opracowania szczegółowych zasad bezpiecznego jej użytkowania
- 2) Brak wypracowania skutecznego systemu wzajemnej komunikacji w trakcie odśnieżania rozjazdów przy zastosowaniu spalinowej dmuchawy plecakowej wytwarzającej dźwięk o wysokim natężeniu.

**Zdjęcie 6** – Dmuchawa spalinowa będąca na wyposażeniu schroniska w stacji Jaszczów, używana w dniu zdarzenia (źródło: PKBWK).

- Zalecenia i ich adresaci:**
- 1) PKP PLK S.A. przeprowadzi ocenę ryzyka w zakresie używania dmuchaw plecakowych do prac odśnieżnych.
  - 2) PKP PLK S.A. bezzwłocznie opracuje i przekaze podległym jednostkom organizacyjnym, wykorzystującym dmuchawy plecakowe przy robotach w torach kolejowych lub w ich pobliżu, wymagania dotyczące warunków bezpieczeństwa pracy przy użyciu tego sprzętu oraz wzmocni nadzór w zakresie ich przestrzegania.
