## **RAPORT DE INVESTIGARE**

al accidentului feroviar produs la data de 11.06.2024, ora 16:21,  
pe raza de activitate a Sucursalei Regionale CF Craiova,  
între stația CFR Roșiori Nord și halta de mișcare Atârnați,  
pe firul II de circulație, la km 94+807,  
în circulația trenului de călători InterRegio nr.1596 aparținând SNTFC „CFR Călători” SA

*Raport Final  
Mai 2025*

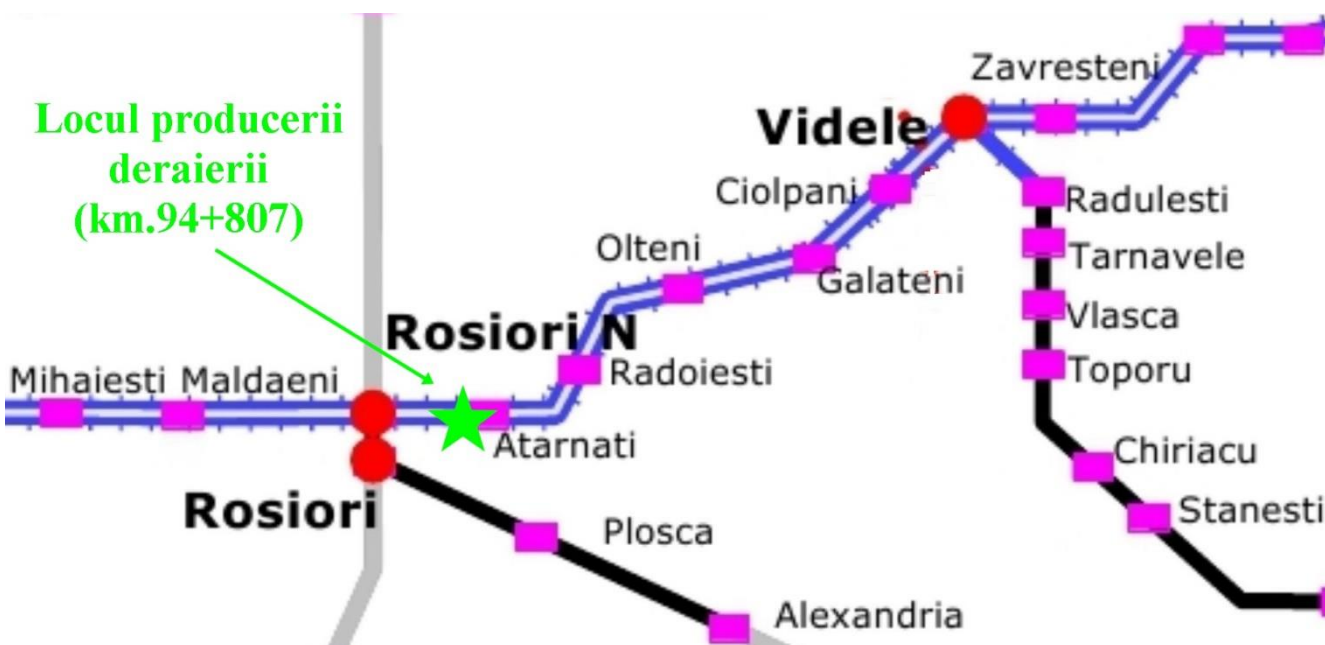
Figure 1. The railway accident site

The derailment occurred on a section of continuously welded rail located in a straight alignment, in the area adjacent to the metal bridge at km 94+828. In that area, the track had a cross-section on embankment and a grade of 1.8‰ (slope in the train running direction).

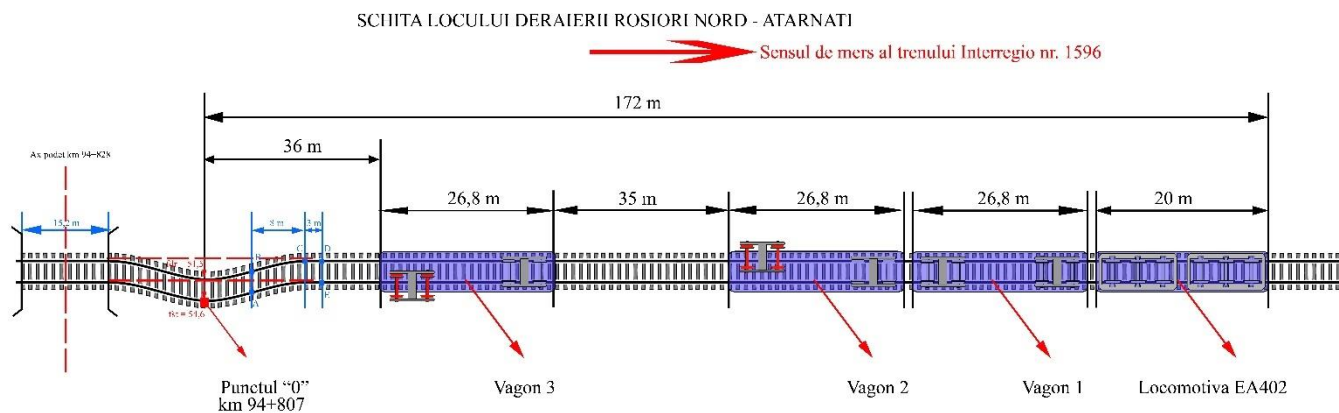
*Figura nr.2 – Schiță cu poziționare vehiculelor la locul deraierii*

Trenul a sosit în stația CFR Roșiori Nord, la ora 16:12. După efectuarea schimbului personalului de tracțiune, trenul a fost expedit la ora 16:14, de la linia III directă, pe firul II de circulație către Hm Atârnați. După parcurgerea unei distanțe de aproximativ 5 km, pe un tronson de cale fără joante aflat în aliniament, situat după podul metalic de la km 94+828, s-a produs deraierea de câte un boghiu (al 2-lea în sens de mers pentru fiecare vagon) a ultimelor 2 vagoane din compunerea trenului.

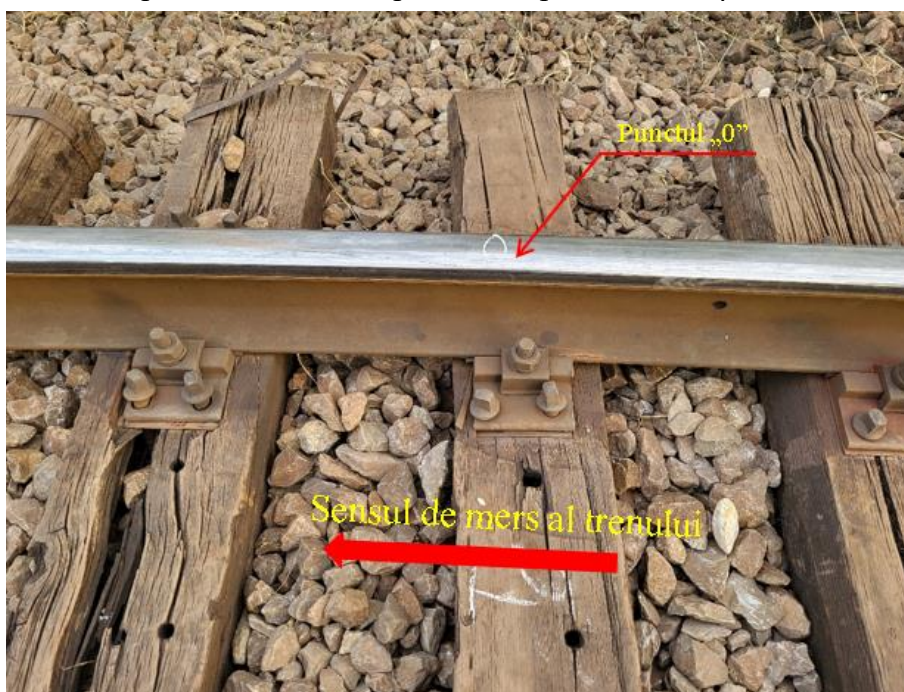
*Foto nr.1 - punctul de reper „0”*

Prima urmă de circulație în stare deraiată a fost constatată la km 94+807, pe șina din partea dreaptă, în sensul de mers al trenului, fiind produsă prin escaladarea flancului activ al șinei de către roata din dreapta a primei osii de la cel de-al doilea boghiu al vagonului de călători nr.50532616065-0, ultimul vagon din compunerea trenului. Acest punct a fost marcat pe teren ca punctul „0” – *foto nr.1*.

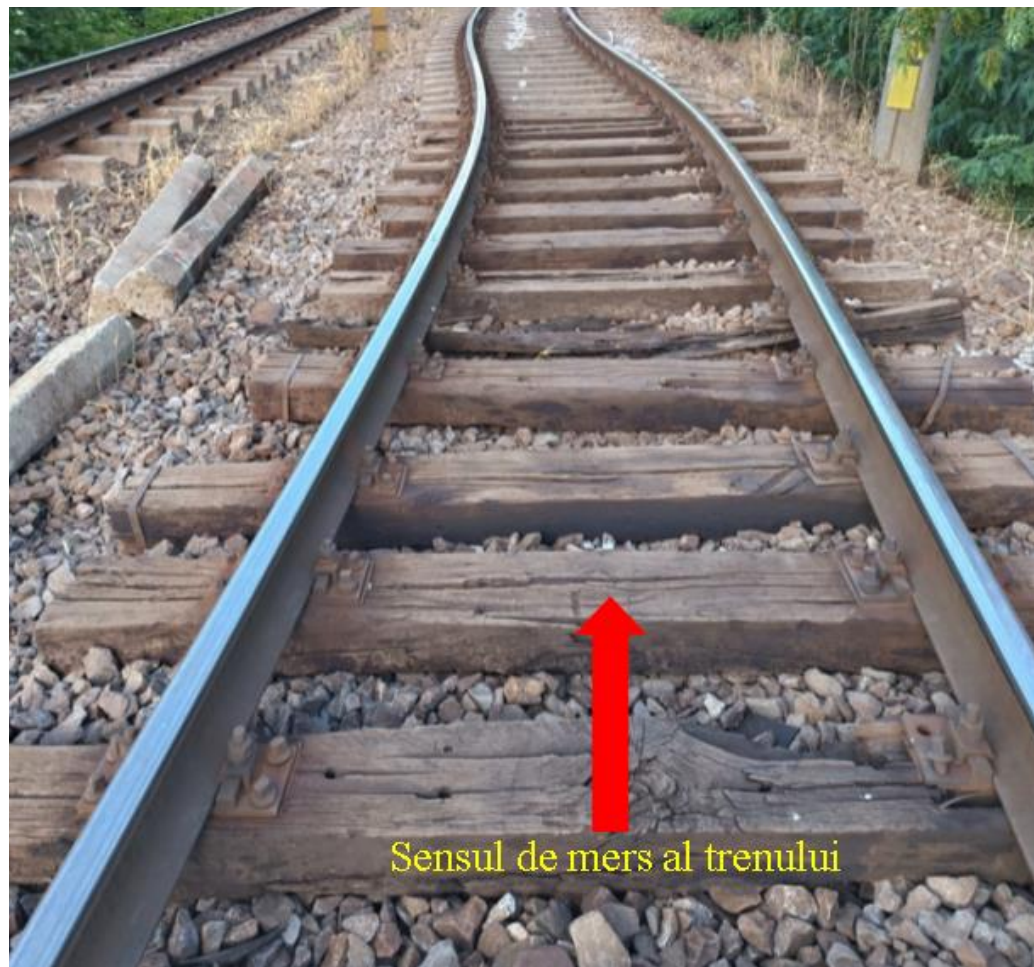
La locul accidentului feroviar s-a constatat că linia prezenta o deformăție transversală a cadrului șină-traverse (șerpuire), prin deplasarea laterală a acestuia pe porțiunea de linie din capătul X (în sensul creșterii kilometrajului) al podului metalic de la km 94+828,25 (ax pod). Porțiunea de linie pe care s-a produs șerpuirea este în aliniament, pe terasamentul din capătul X (în sensul creșterii kilometrajului) al podului metalic de la km 94+828,25. Deformația s-a produs spre exteriorul căii, pe partea dreaptă a sensului de mers al trenului, cu o lungime a corzii unde de deformăție de 20,00 m, cuprinsă între km 94+820 și km 94+800.

*Foto nr.2 - Deformația transversală văzută din sensul de mers al trenului*

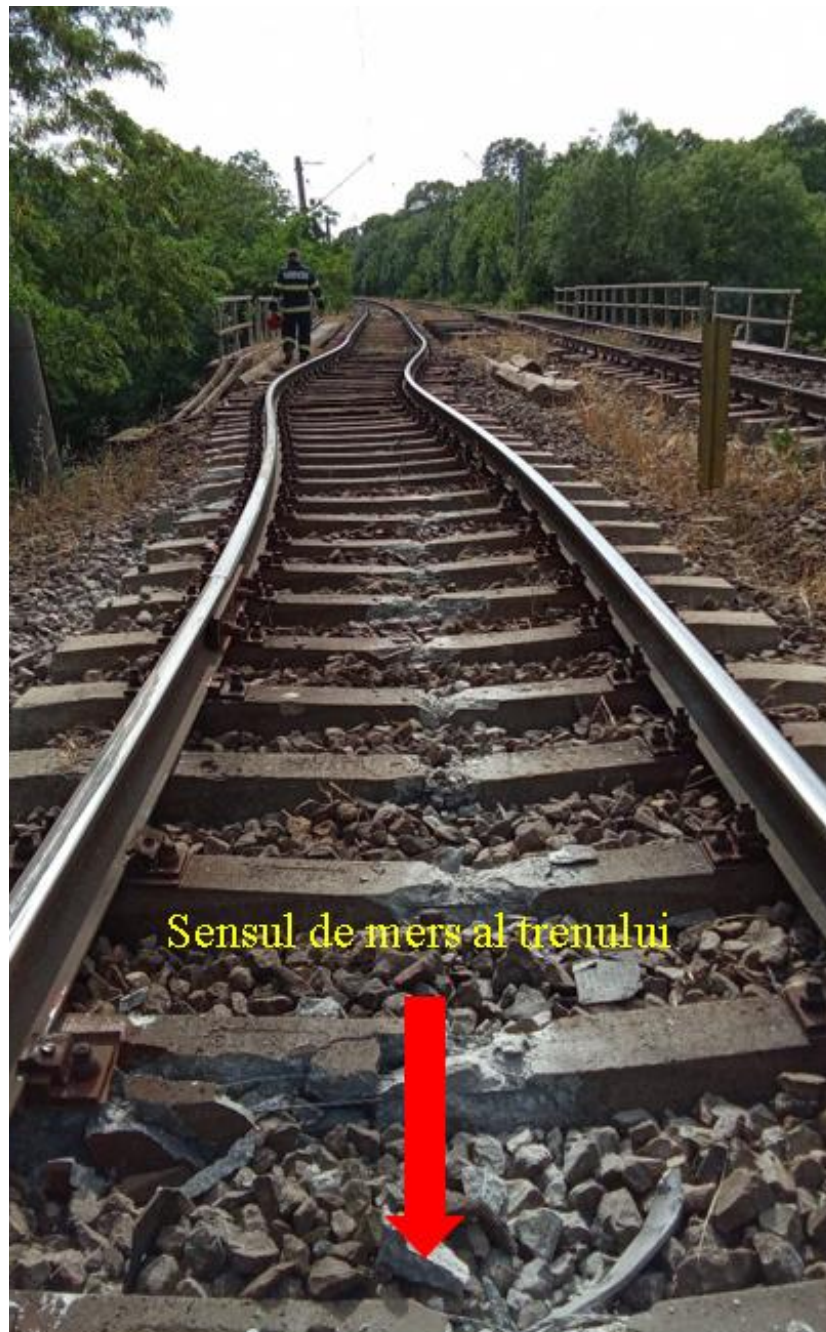
Foto nr.3 - Deformația transversală văzută din sensul invers de mers al trenului

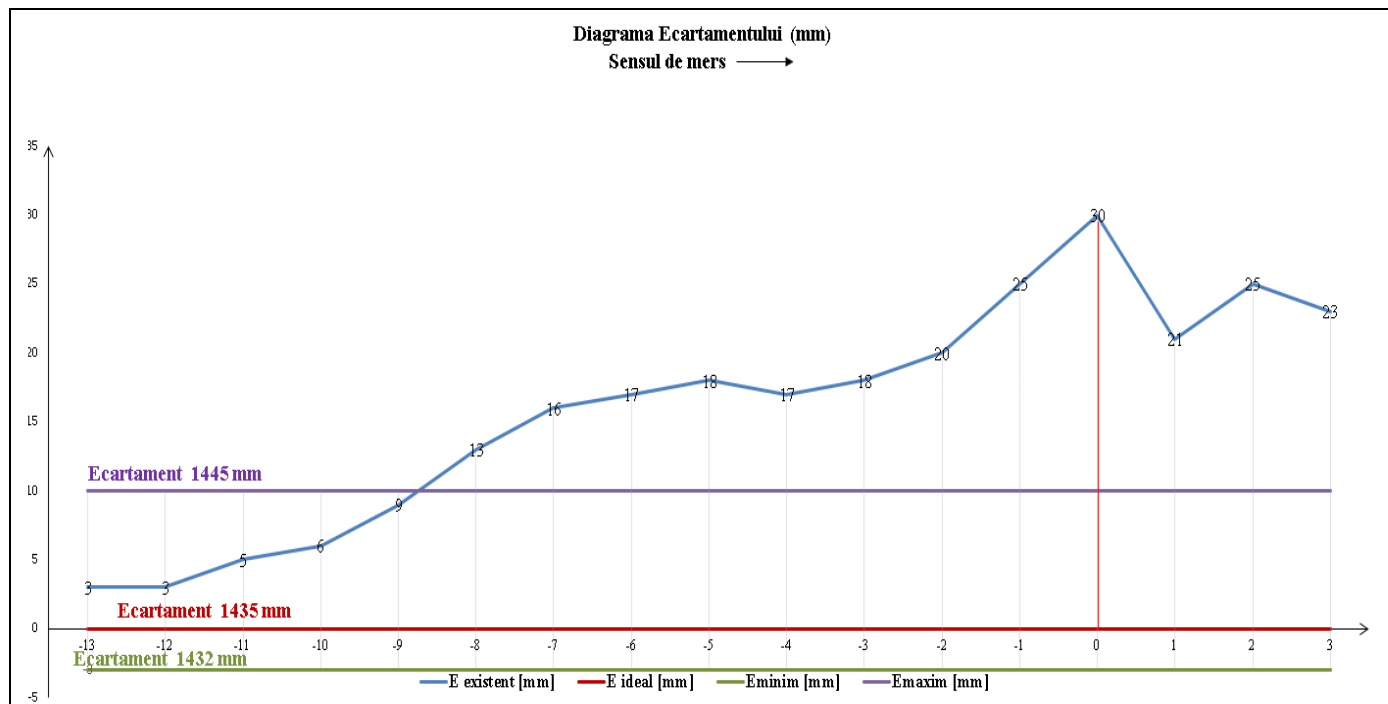
Figura nr. 4 - diagrama ecartamentului

Totodată, abaterile de la ecartament în exploatare trebuie să se întindă uniform, cu o variație de cel mult 2 mm/m.

Variația abaterilor la ecartament a fost depășită între următoarele puncte de reper: „-12”÷„-10” cu 1 mm/m, „-11”÷„-9” cu 2 mm/m, „-10”÷„-8” cu 5 mm/m, „-9”÷„-7” cu 5 mm/m, „-8”÷„-6” cu 2 mm/m, „-3”÷„-1” cu 5 mm/m și „-2”÷„0” cu 8 mm/m.

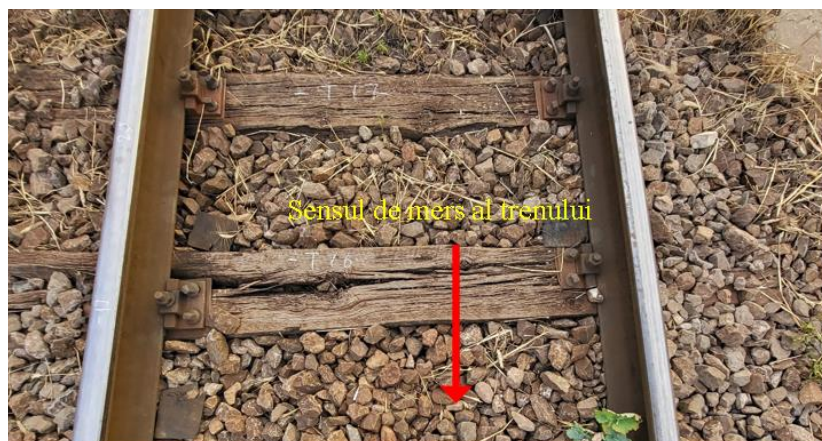
- existența a mai mult de 2 traverse necorespunzătoare la un grup de 15 traverse;
- existența unui procent mai mare de 7% de traverse necorespunzătoare în cale;
- menținerea în cale a 2 traverse necorespunzătoare vecine.

*Foto nr.4 - starea tehnică a traverselor T-17 și T-16*

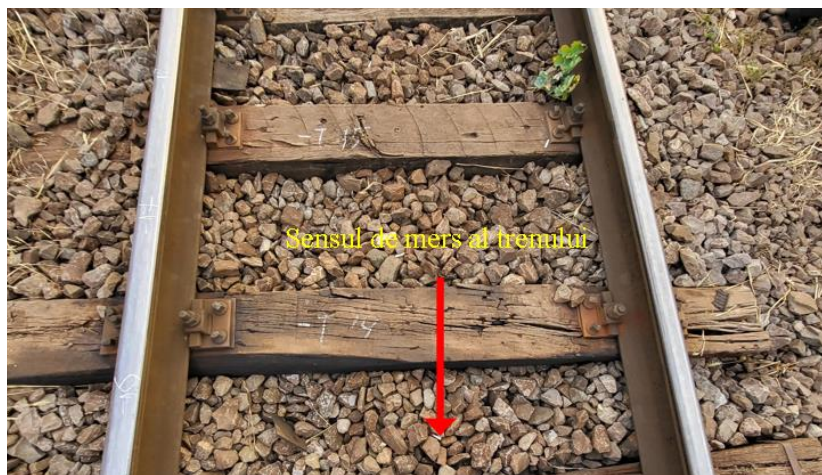
*Foto nr.5 - starea tehnică a traverselor T-15 și T-14*

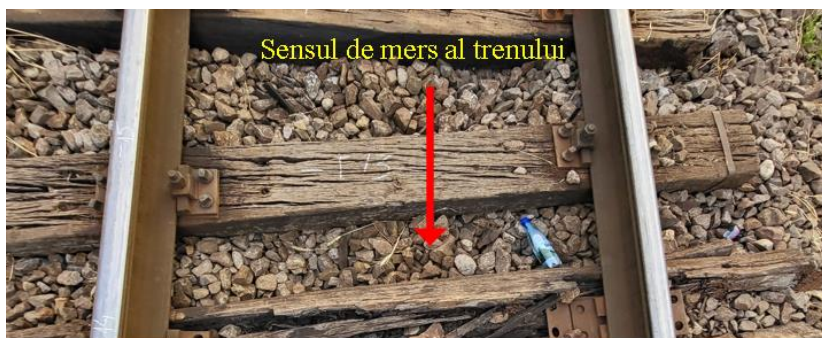
*Foto nr.6 - starea tehnică a traversei T-13*

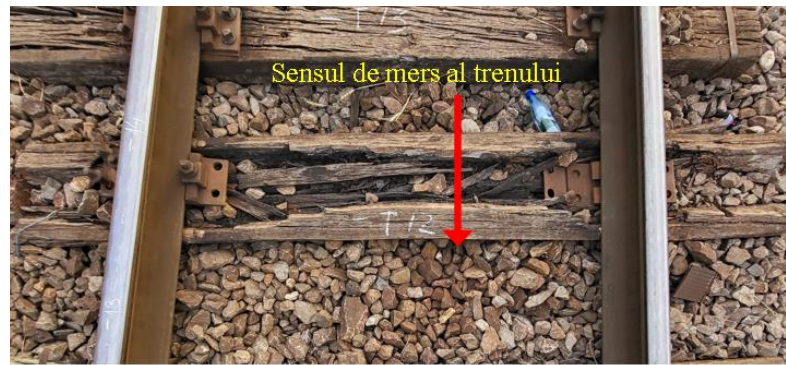
*Foto nr.7 - starea tehnică a traversei T-12*

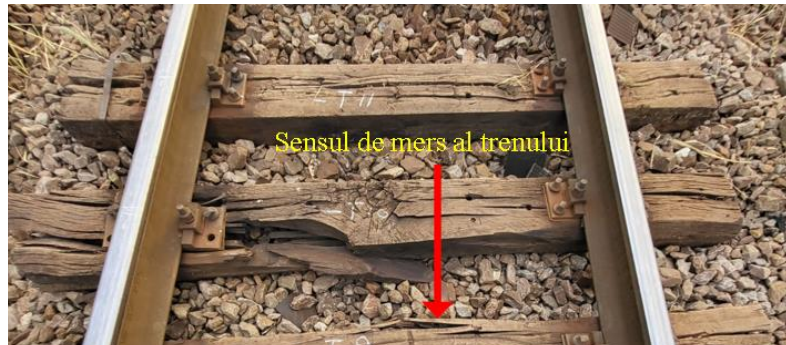
*Foto nr.8 - starea tehnică a traverselor T-11 și T-10*

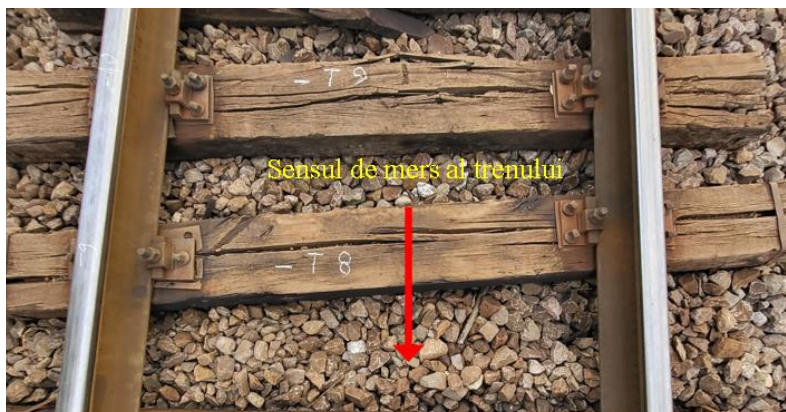
*Foto nr.9 - starea tehnică a traverselor T-9 și T-8*

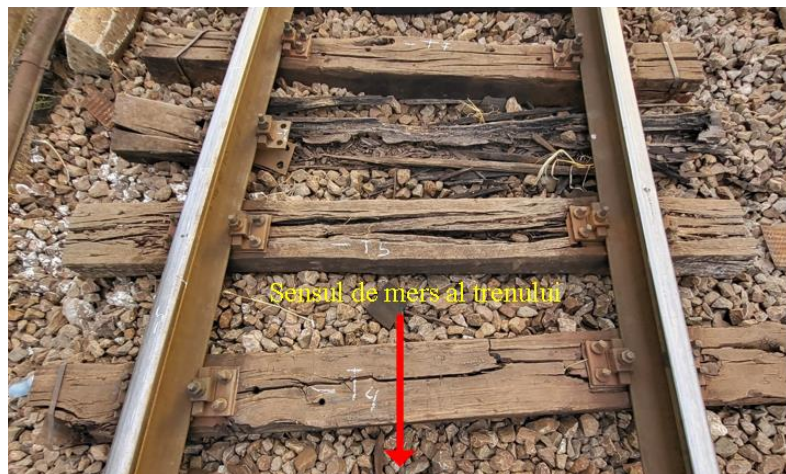
*Foto nr.10 - starea tehnică a traverselor T-7, T-6, T-5 și T-4*

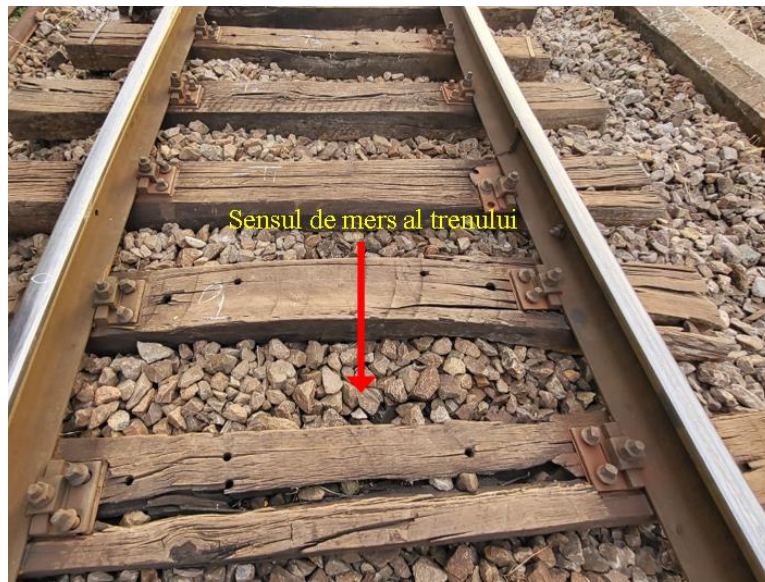
Foto nr.11 - starea tehnică a traverselor T1, T<sub>0</sub>, T<sub>-1</sub>, T<sub>-2</sub> și T<sub>-3</sub>

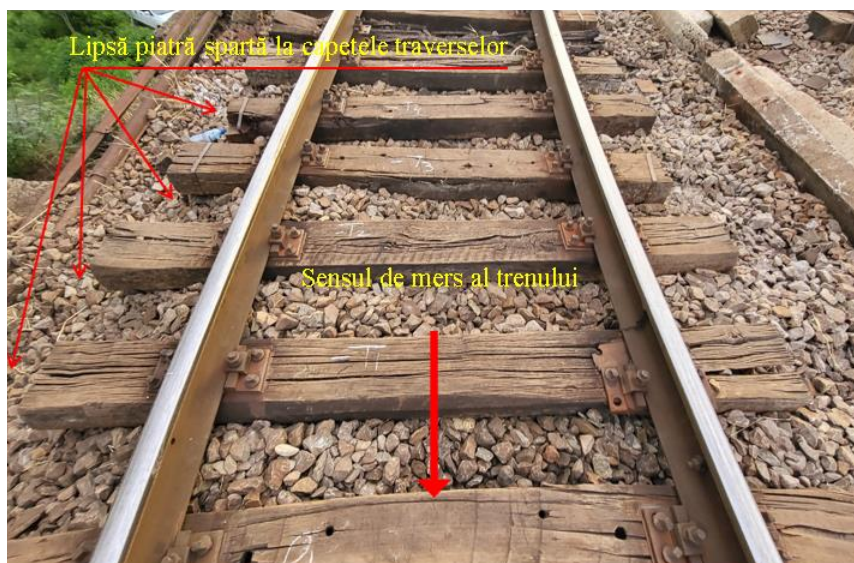
La locul producerii deraierii cantitatea de piatră spartă pentru asigurarea stabilității cadrului șine - traverse, în special pe zona capetelor traverselor era insuficientă, nefiind asigurată distanța de 50 cm de la capătul traversei până la muchia prisme de piatră spartă pentru CFJ (umărul prisme de piatră spartă), conform prevederilor art.14, pct.4 din *Instrucția de norme și toleranțe pentru construcția și întreținerea căii-linii cu ecartament normal, nr.314/1989*.

Foto nr.12 - lipsa pietrei sparte la capetele traverselor

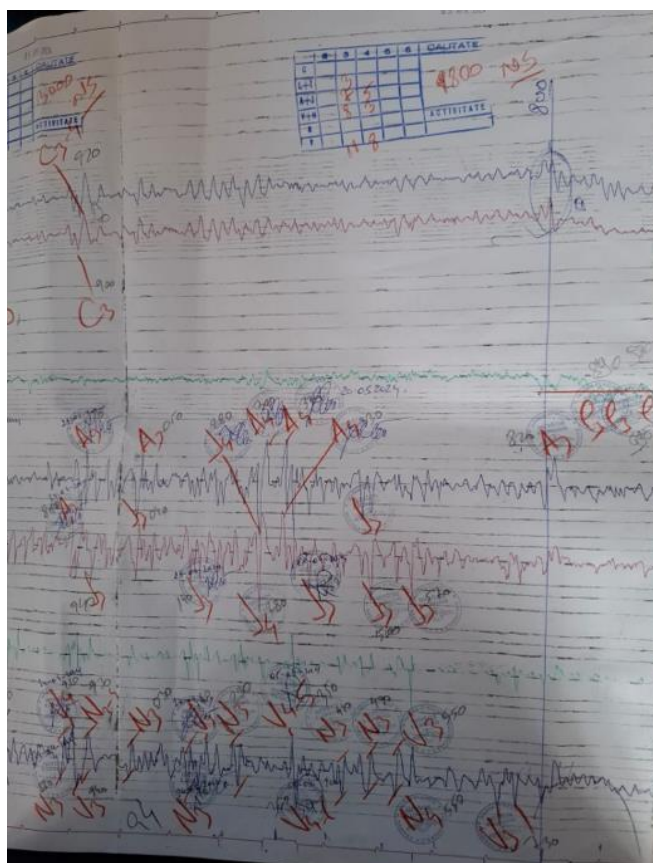
La ultima măsurătoare a liniei cu VMC din data de 05.04.2024 (Foto nr.13) au fost înregistrate, de la km de la 94+950 la km 94+820 un număr de 2 defecte de gradul 3 (un defect privind denivelările în lung și un defect privind ecartamentul căii), astfel:

- la km 94+990, un defect „L3”;
- la km 94+820, un defect „A3”.

Foto nr.13 - banda înregistrată la data de 05.04.2024 în urma măsurătorii liniei cu VMC

Din documentele puse la dispoziție de către SRCF Craiova, defectele înregistrate cu ocazia verificării liniei la datele de 14.12.2023 și 05.04.2024, între km 94+950 și km 94+820, nu au fost remediate.
