# Veiligheidsonderzoeksverslag

Botsing van een lege reizigerstrein  
met een spoor-wegkraan  
Belsele - 12/03/2024

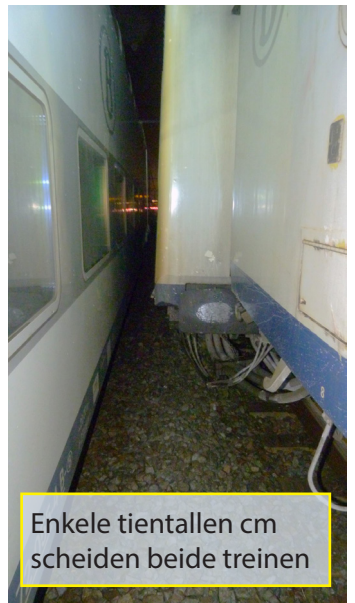
Vanuit de tegenovergestelde richting op spoor B komt reizigerstrein E1822 af. De treinbestuurder ziet vonken ter hoogte van de bovenleiding en voert een noodremming uit. Tijdens het remmen rijdt deze trein op enkele tientallen centimeters naast het tweede rijtuig van EM2772.

Enkele tientallen cm scheiden beide treinen

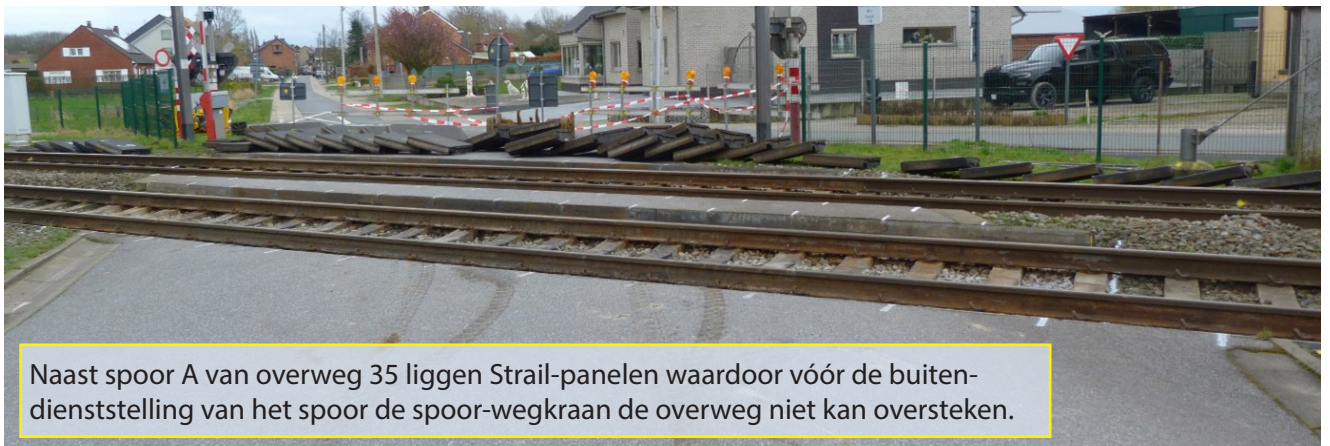
Naast spoor A van overweg 35 liggen Strail-panelen waardoor vóór de buitendienststelling van het spoor de spoor-wegkraan de overweg niet kan oversteken.

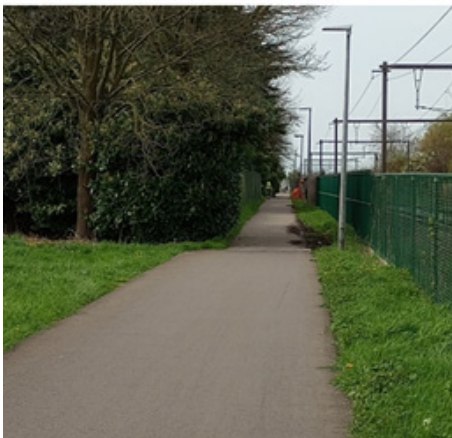
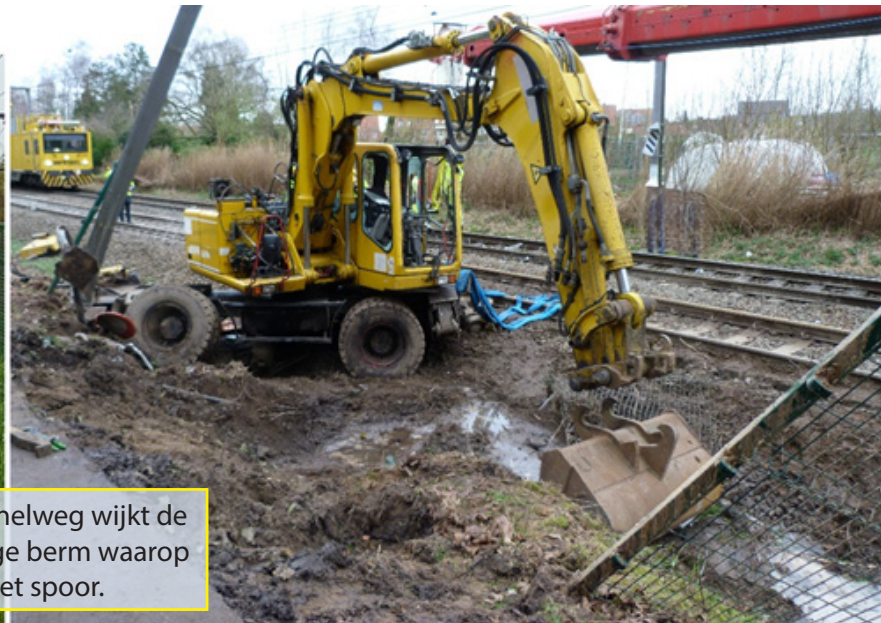
Door een versmalling van de fietssnelweg wijkt de spoor-wegkraan uit naar de drassige berm waarop deze vervolgens wegschuift naar het spoor.

De directe oorzaak van de aanrijding van de spoor-wegkraan door de trein is het wegschuiven van de spoor-wegkraan in het vrijruimteprofiel van het spoor, als gevolg van het wegzakken van de ondergrond van de fietssnelweg waarop de spoor-wegkraan reed.

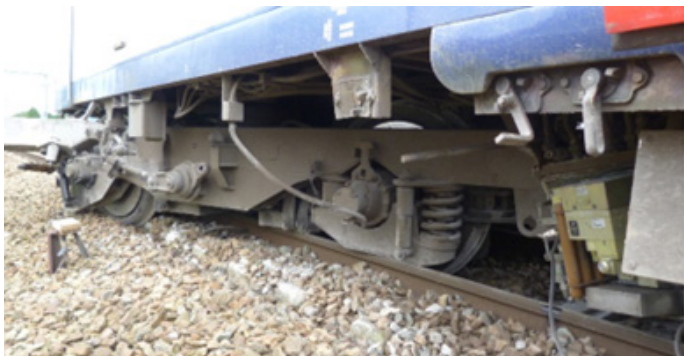
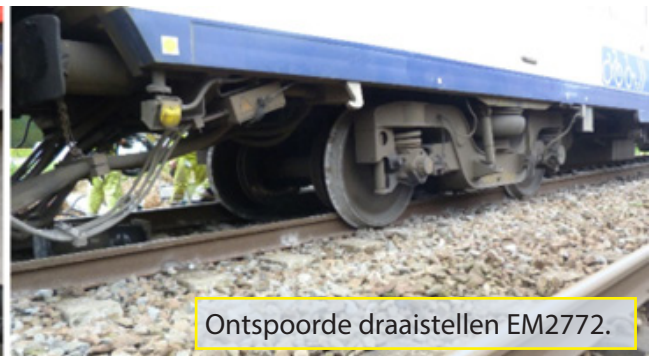
Door deze impact ontspoort de lege reizigerstrein.

Ontspoorde draaistellen EM2772.

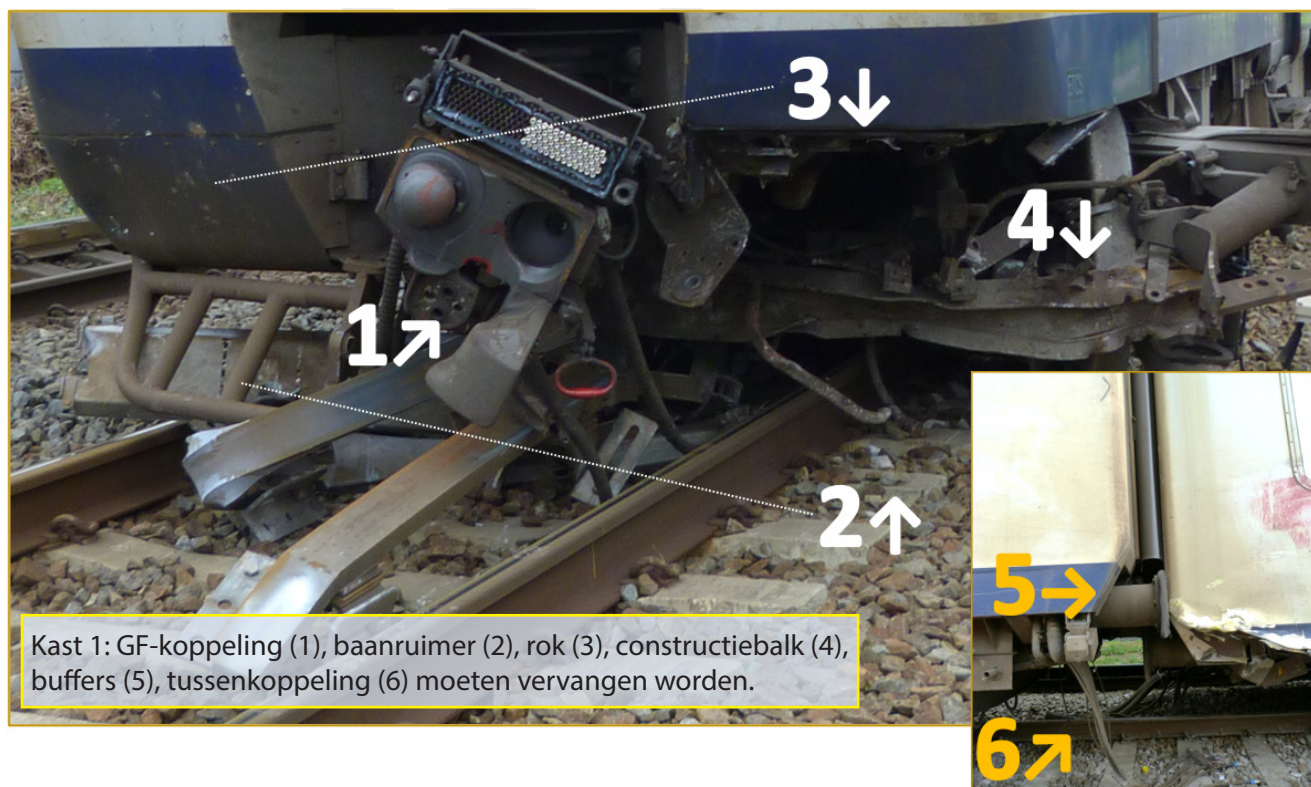
De ernst van de schade aan het motorstel wordt gerangschikt onder categorie 4 (kritisch, *gebruik van het voertuig is niet gewettigd*). Alle drie de wagenkasten hebben schade opgelopen. Een niet-exhaustief overzicht:

- Kast 1
  - Herstelling en/of vervanging is nodig aan/van de GF-koppeling, baanruimer, rok, lucht- en remleidingen, steunen, kraanwerk, constructiebalk, beweegbare voettreden, uitgebreide technische bagagekoffer, buffers, tussenkoppeling, deurgeleiding SAS deur, spilbank en secundaire ophanging, luchtreservoirs, verwarmingskoffer, ETCS antennen, spoelenkoffer, hakker 1 en 2 (en de motorventilatorgroep ervan), weerstandskoffer, luchtkanaal, meeneemspil draaistel 1 en 2.
  - Las-, slijp- en schilderwerken zijn nodig aan het exterieur.
  - Op het dak moeten onder andere de spoiler, airco, dakvinnen en filterkasten terug gemonteerd worden.

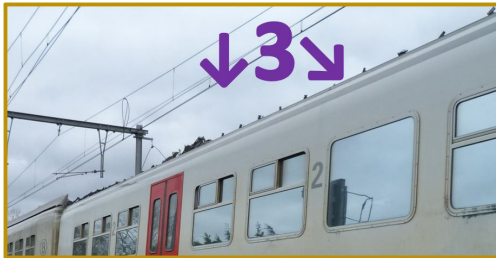
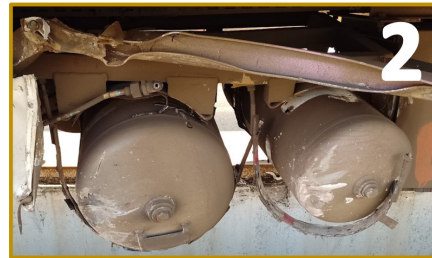
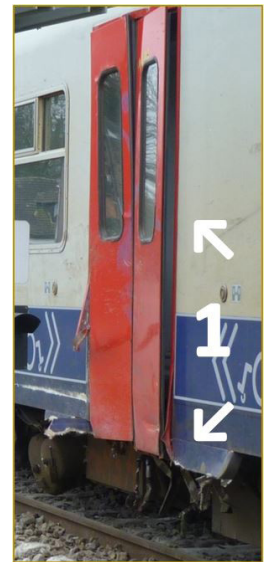
- Herstelling en/of vervanging is nodig aan/van de SAS deuren, buffers, tussenkoppeling, voettreden, verwarmingskoffer, (ophangkader voor) luchtreservoir (2), deurvleugels, -armen en -kader (1), beugel en bedrading voor snelheidsopnemer ETCS, afvaltank WC, waterbak WC.
- Las-, slijp- en schilderwerken zijn nodig aan het exterieur.
- Op het dak moeten o.a. de steunen voor ETCS-GPS antennen en dakvinnen (3) vernieuwd worden.

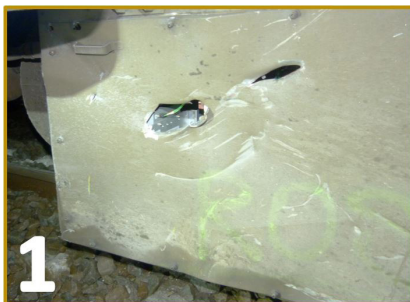
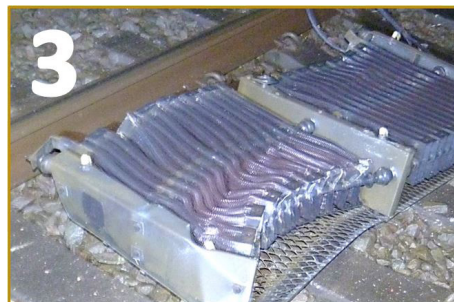
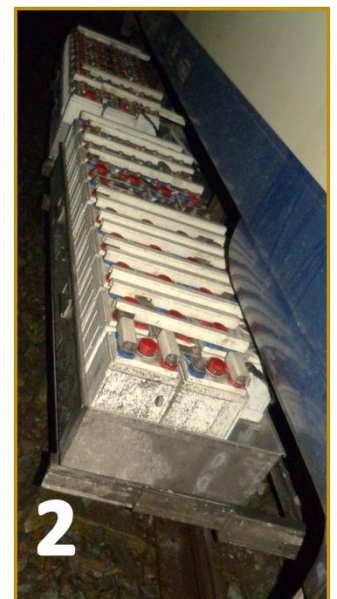
- Herstelling en/of vervanging is nodig aan/van de buffers, tussenkoppeling, voettreden, deurvleugels, omvormer (1), handrem- en remaandruider, ETCS antenne, luchtdroger, compressor, batterijkoffers (2) en batterijen (één beschadigde batterijcel kookte en stond warm), noodkoppeling.
- Las-, slijp- en schilderwerken zijn nodig aan het exterieur.
- Op het dak is herstelling en/of vervanging nodig aan/van de stuurpost airco, dakvinnen, pantograaf en -pomp, isolatoren, bliksemafleider, dakweerstand (3), blaasdoos, DUR (data- en uitleesruimte)-cabine.

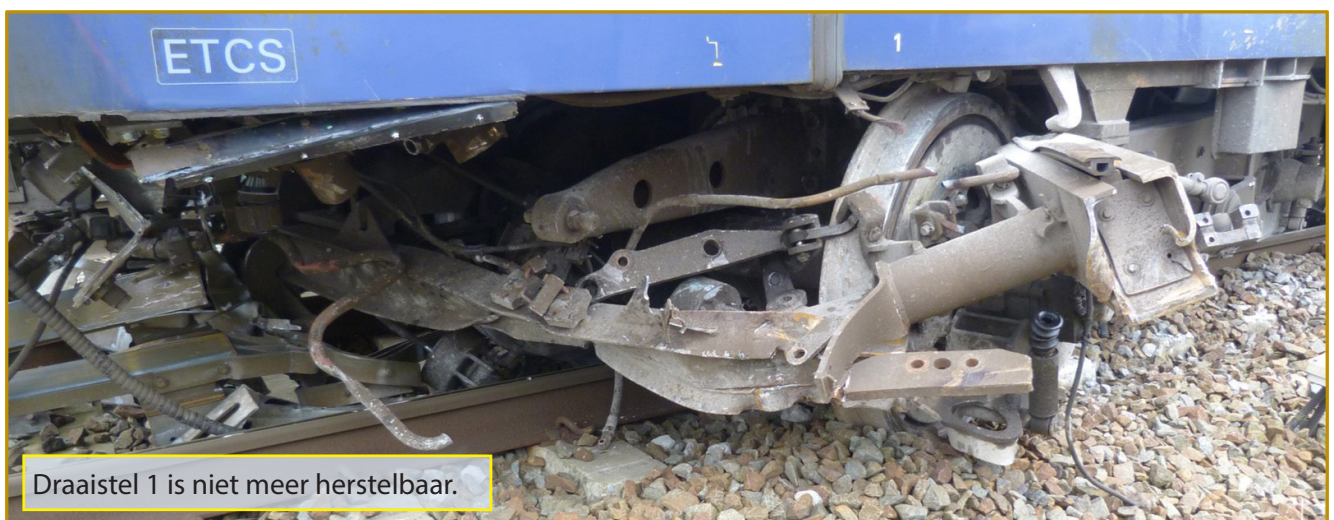
Het eerste draaistel is onherstelbaar; de andere draaistellen worden gedemonteerd voor controle en herstelling in de Bogiewerf (van bijvoorbeeld secundaire ophanging, ontremmingsopnemers, wielassen, schokdempers, stang anti-wagge, luchtbalgen, ...).

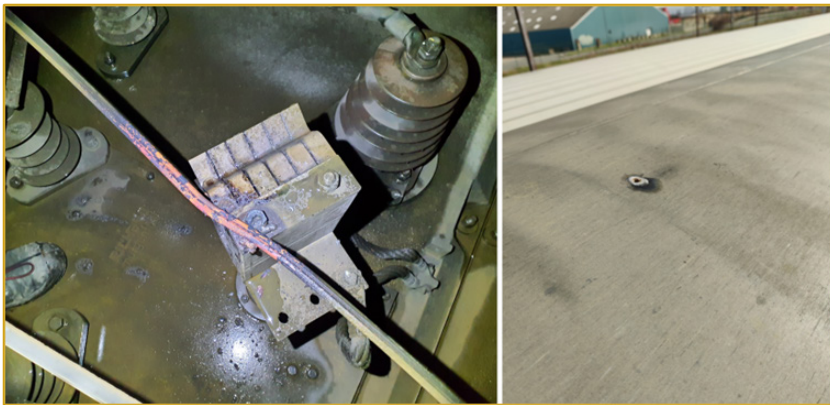
Op het dak van de locomotief vertoont de pantograaf 3kV lichte schade en zijn er sporen van kortsluiting door de losgerukte bovenleiding op de pantograaf 25kV.

Ook de twee volgende rijtuigen vertonen schade na contact met de losgerukte bovenleiding (bv. een gat gebrand in het dak).

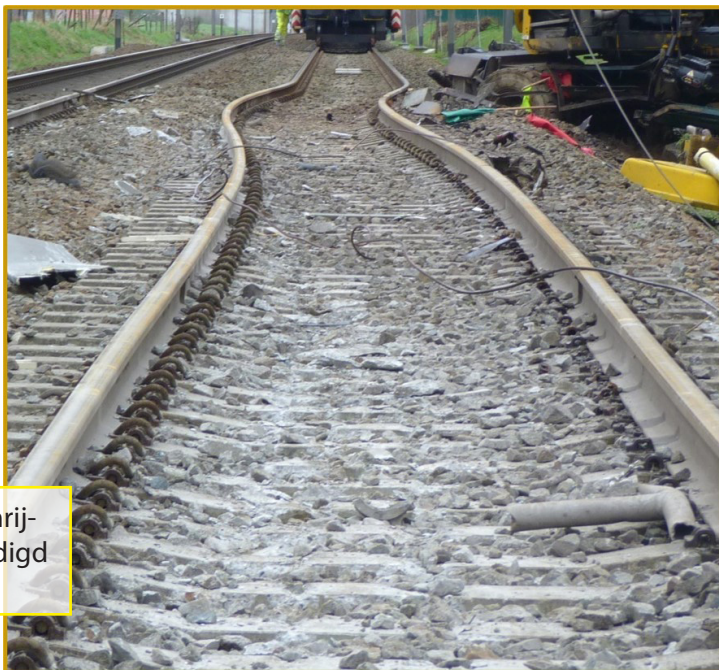
- Tussen KP 27.640 en KP 27.960 raken de dwarsliggers beschadigd: 533 dwarsliggers type M41 en 2132 pandrolklauwen type e2032 worden vervangen.
- Ter hoogte van KP 27.640, KP 27.740 en KP 27.640 raken de rails beschadigd: drie rails type 60E1 van 18 meter worden vervangen.
- 110 ton ballast type 31,5/50 wordt aangevuld.

→ Op de locatie van het ongeval is er na de aanrijding spoorslingering. Dwarsliggers zijn beschadigd en pandrolklauwen zijn los gereden.

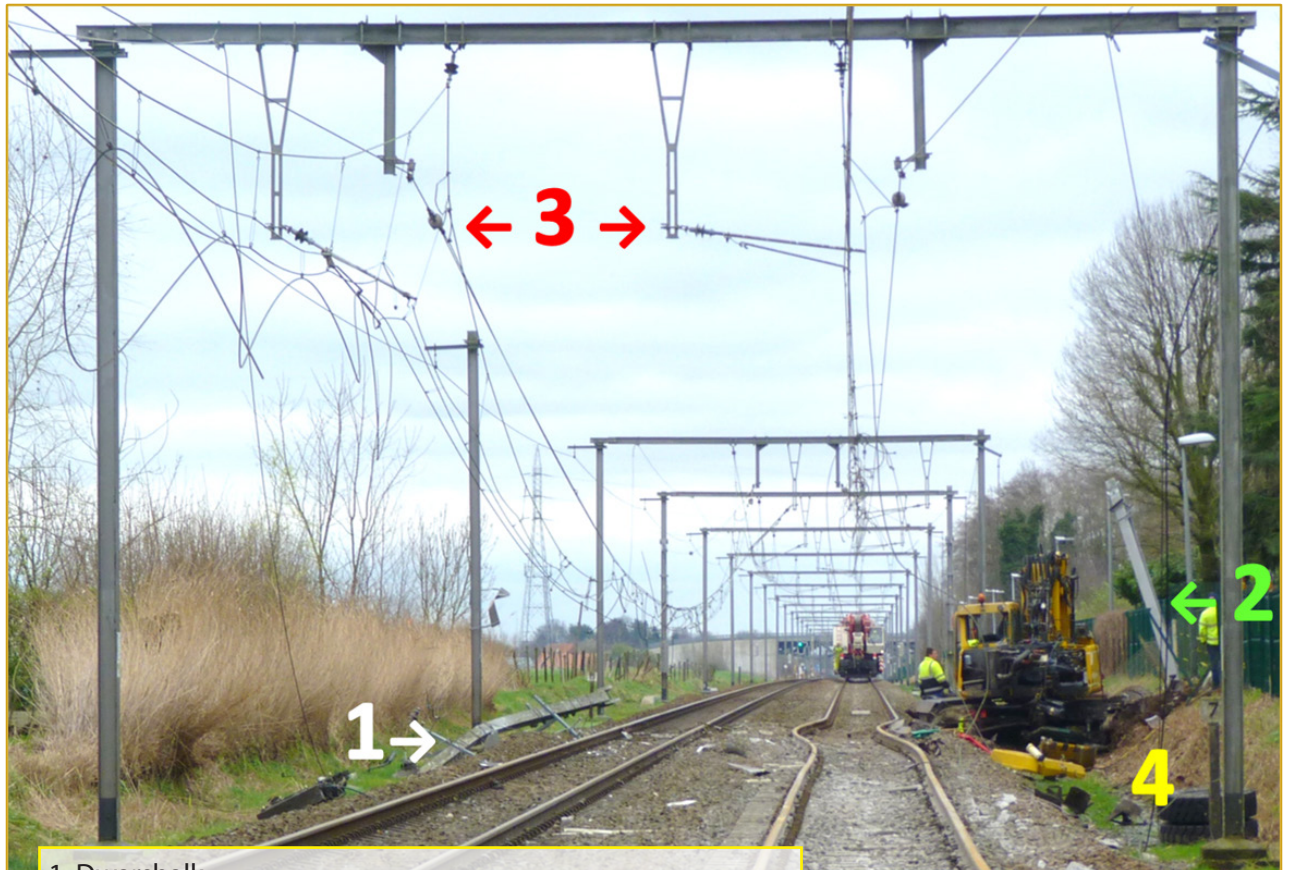
- Nabije omgeving van het spoor A:
  - Talud, gracht en afrastering waar de spoor-wegkraan naar beneden is gevallen, moet hersteld worden.

1. Dwarsbalk
2. Bovenleidingspaal 27/21
3. Rijdraden, draagkabels, equipotentiaalverbindingen, ...
4. Talud/gracht

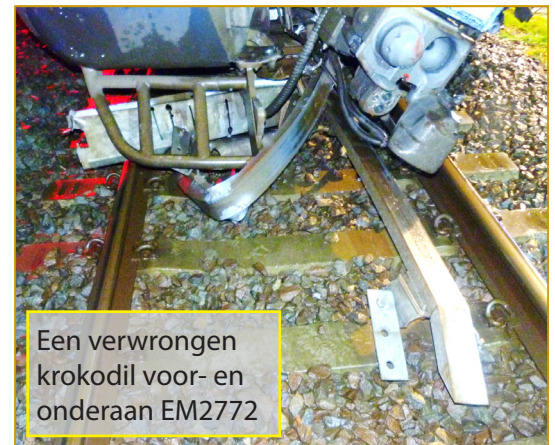
Een verwrongen krokodil voor- en onderaan EM2772

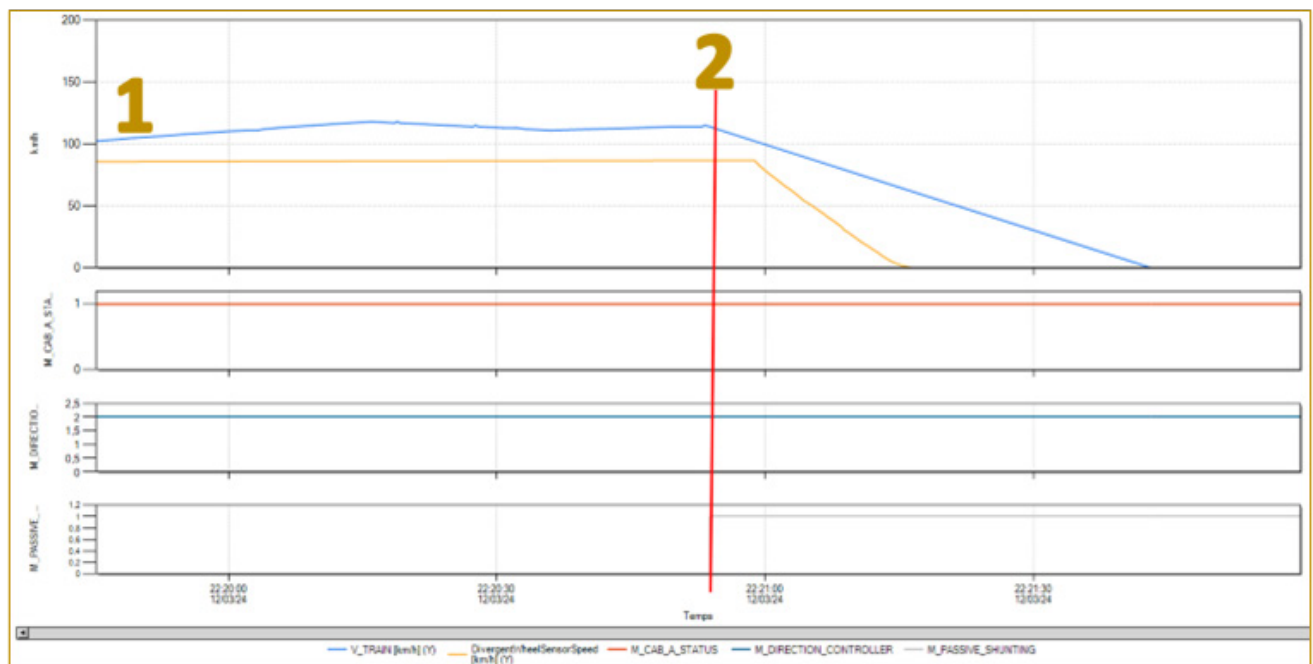
Op basis van de beschikbare gegevens kan vastgesteld worden dat de treinbestuurder een noodremming uitvoert om 23:20:54 uur. Op het moment van deze remming (2) rijdt de trein met een snelheid van 114 km/u (blauwe curve (1)<sup>4</sup>).

De impact met de spoor-wegkraan vindt plaats om 23:20:56 uur, het moment wanneer de EVC<sup>5</sup> stopt.

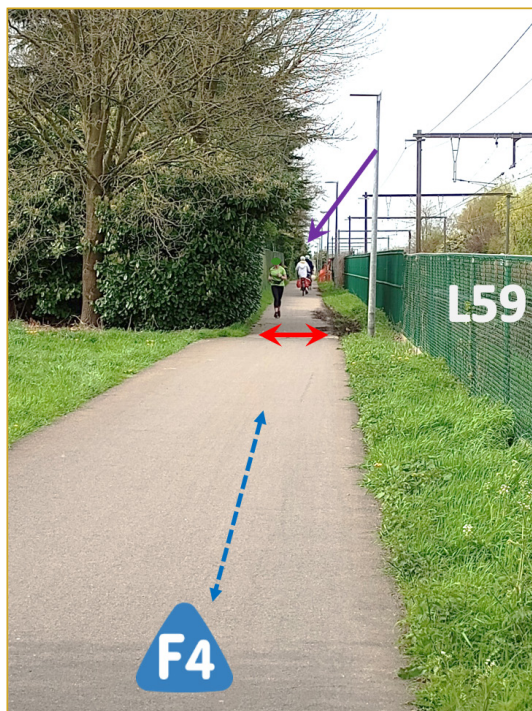
De fietssnelweg wordt richting de locatie van het ongeval smaller (cf. rode pijl) en verderop, ter hoogte van de locatie van het ongeval, wordt de doorgang nog smaller omwille van overhangende haagbegroeiing (cf. paarse pijl).

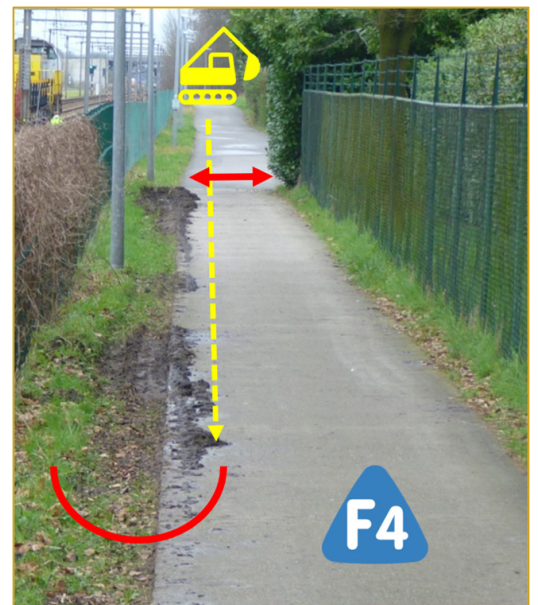
- Op weg naar OW38 wordt de fietssnelweg F4 smaller (cf. rode pijl op afbeelding hiernaast). De kraanbestuurder wijkt uit naar rechts waarbij de rechterwielen van de spoor-wegkraan naast de betonnen fietssnelweg in de berm geraken (cf. rode boog).
- Door de modderige ondergrond begint de spoor-wegkraan te schuiven richting spoor A van L59. De achterzijde zakt in de berm waarna de spoor-wegkraan begint te kantelen. De bestuurder tracht te verhinderen dat zijn spoor-wegkraan verder wegzakt door de bak van zijn spoor-wegkraan op de grond te zetten en de kraan op te duwen. Hierdoor komt de spoor-wegkraan loodrecht op de zijkant van het spoor terecht (cf. nr. 1 op afbeelding volgende pagina). De achterkant van de spoor-wegkraan bevindt zich in het vrijruimteprofiel ter hoogte van KP 27.662 van spoor A van L59.

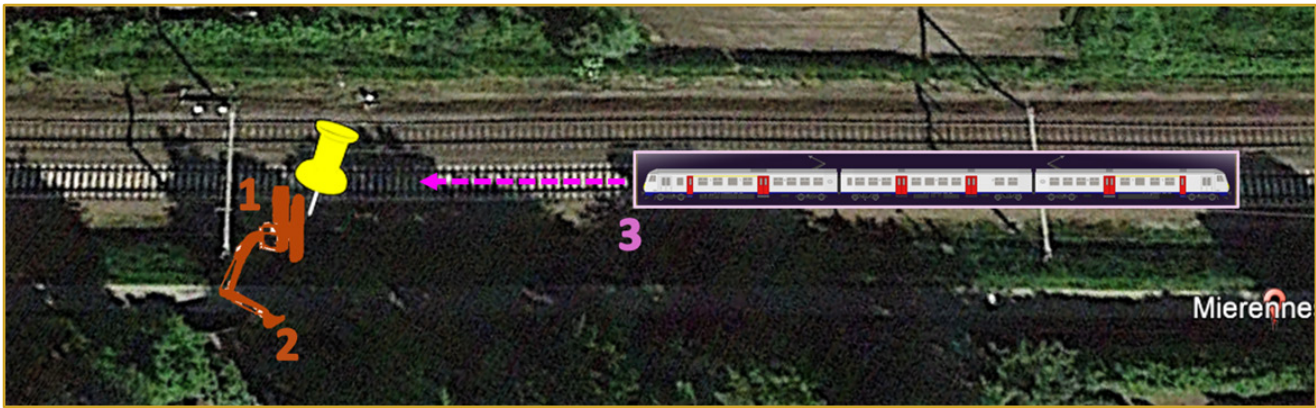
- De bestuurder van de spoor-wegkraan probeert opnieuw zijn kraan uit het spoor te duwen door de bak achter de betonnen verharding van de fietssnelweg te plaatsen en zich zo de berm op te hijsen (cf. nr. 2).

- De bestuurder van de spoor-wegkraan ziet vanuit de richting van Sint-Niklaas de lichten van trein EM2772 (cf. nr. 3). Hij springt uit de cabine en kan via de berm zichzelf in veiligheid brengen.
