# Untersuchungsbericht

Aktenzeichen: BEU-uu2023-11/004-3323

## Gefährliches Ereignis im Eisenbahnbetrieb

| Ereignisart: | Zugkollision |

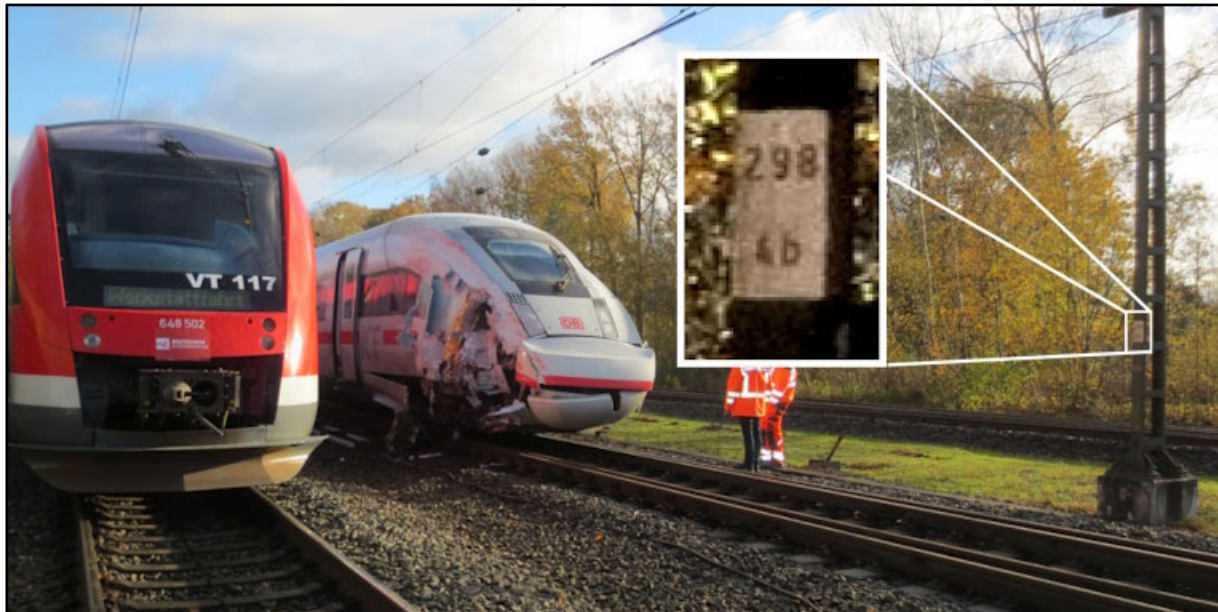
Abbildung 3: Zugspitzen auf Höhe des Hochspannungsmastes „298 4b“ (km 298,140)

Die untenstehende Abbildung 3 zeigt die Endposition der Zugspitzen auf Höhe des Hochspannungsmastes „289 4b“, dies entsprach dem km 298,140 der Strecke.

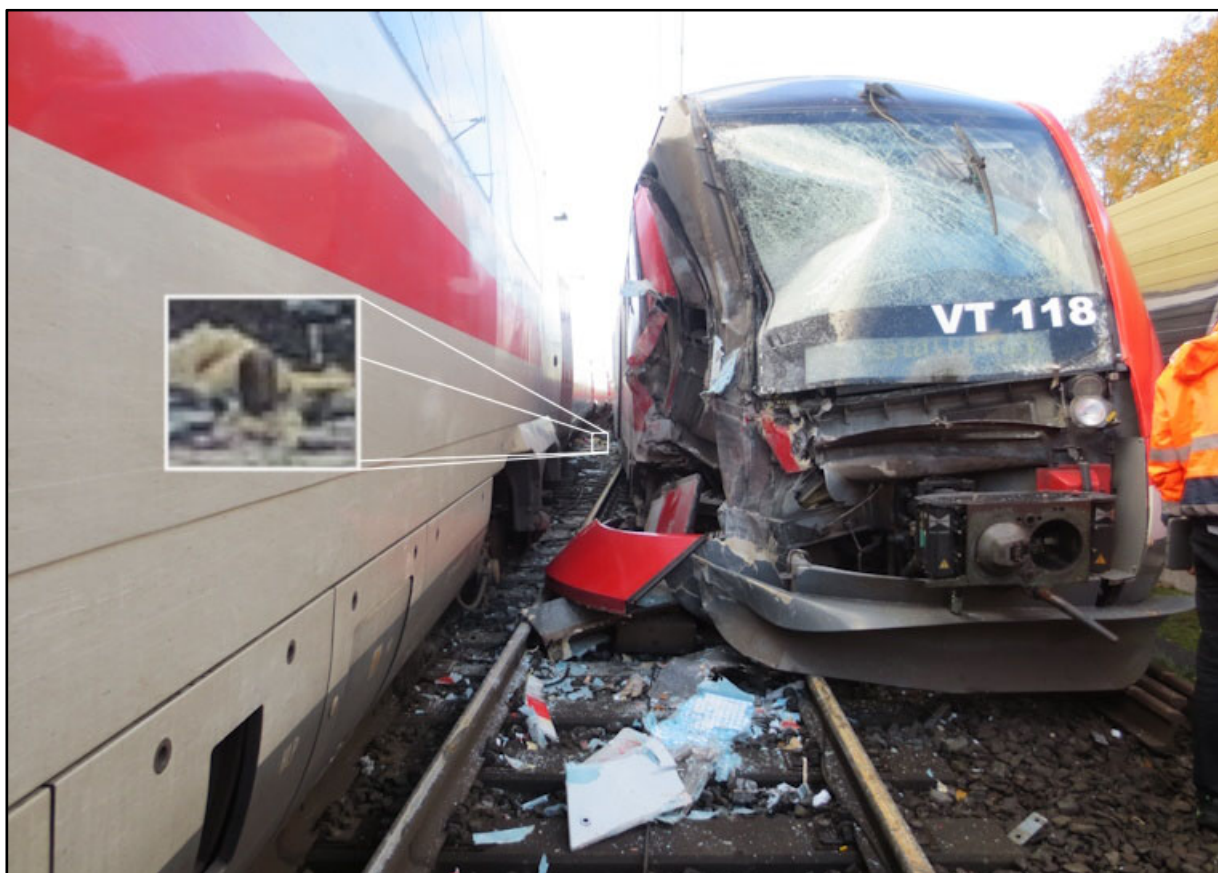
Abbildung 4: Zugschluss DbZ 24259 und Position des Grenzzeichens

Die Sachschäden bei ICE 615 befanden sich im Frontbereich des führenden Fahrzeuges. Bei DbZ 24259 wurden Beschädigungen am letzten Eisenbahnfahrzeug und die Entgleisung des letzten Drehgestells festgestellt.

In Abbildung 4 ist der beschädigte Zugschluss des nach rechts entgleisten Zuges DbZ 24259, sowie das Grenzzeichen in Weiche 229 zu sehen. Die Abbildung 5 zeigt die Beschädigungen im Frontbereich des Triebzuges des ICE 615.

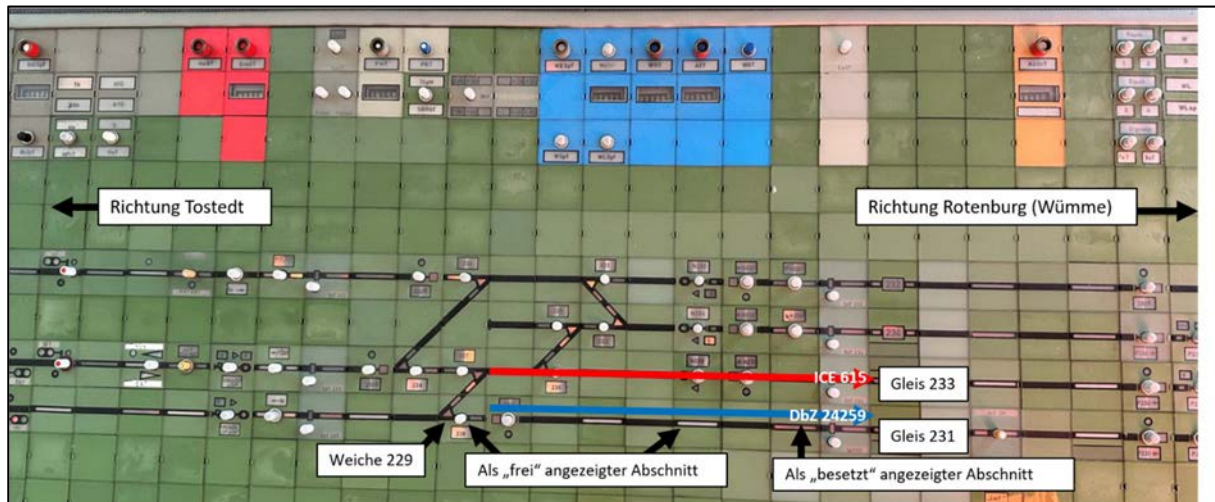
Abbildung 6: Stellisch der Fdl-in Rotenburg (Wümme) nach dem Ereignis<sup>3</sup>

Die Weiche 229 kam trotz des Besetztseins durch das letzte Fahrzeug des DbZ 24259 in Verschluss. Das Umstellen der Weiche 229 in Verbindung mit dem Einstellen der Zugstraße für den ICE 615 durch Gleis 233 wurde durch den nicht ausgeschalteten Selbststellbetrieb herbeigeführt. Das Vorgehen der Fdl-in- entsprach nicht dem in der Ril 408 vorgeschriebenem Vorgehen. Da die Gleisfreimeldeanlage der Weiche 229 wie oben beschrieben als nicht ordnungsgemäß wirkend galt, durfte diese nicht in eine andere Lage umgestellt werden. Die in der Ril 408 geforderten Merkhinweise „AP“ sowie Hilfssperren wurden durch die Fdl-in auf

dem Stellisch nicht angebracht. Die nach dem Ereignis vorhandene Betriebssituation auf dem Stellisch ist in der untenstehenden Abbildung dargestellt.

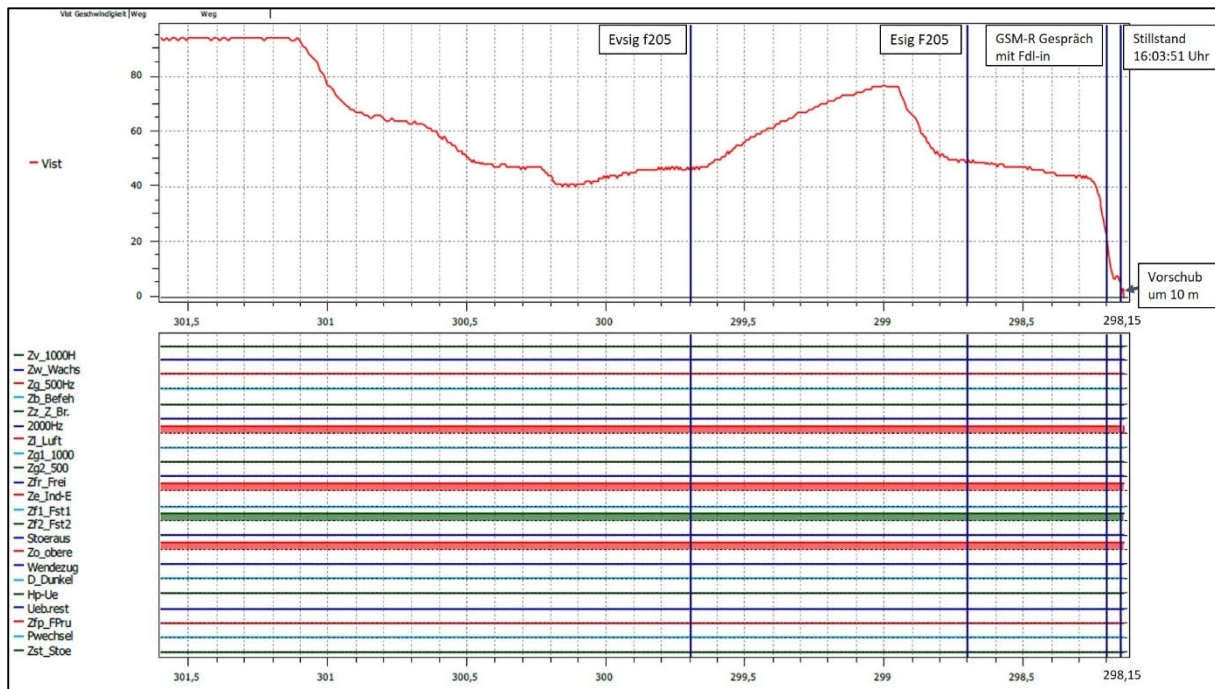
Abbildung 7: Grafische Auswertung der EFR-Daten von Zug DbZ 24259

Die Auswertung der tabellarisch aufgezeichneten EFR-Daten ergab, dass der Tf das Einfahrversignal f205 mit einer Geschwindigkeit von 47 km/h passierte. Danach beschleunigte er seinen Zug entsprechend des wahrgenommenen Fahrtbegriffs „Fahrt erwarten/Vr1“ bis zu einer Geschwindigkeit von 76 km/h. Die Geschwindigkeit wurde in der Folge kontinuierlich verringert und betrug bei der Vorbeifahrt am „Fahrt/HP1“-zeigenden Esig F205 im km 298,70 noch 49 km/h. Bis zum registrierten Stillstand des Zuges legte der Zug noch eine Wegstrecke von 550 m zurück. Ein anliegender Druck der Hauptluftleitung <2,2 bar wurde um 16:03:51 Uhr gemeinsam mit dem Stillstand ca. in km 298,15 registriert. Um 16:18:01 Uhr wurde in Folge der Zugkollision ein Vorschub um ca. 10 m verzeichnet. Die grafische Auswertung der EFR-Daten ist in der nachfolgenden Abbildung dargestellt. Zur besseren Übersicht wurde die Wegstrecke anhand der Position der Zugspitze des führenden Fahrzeugs 9580 0648 502-2 nach dem Ereignis durch die BEU normiert.

Aus den Fahrtverlaufsdaten der Fahrt wurden keine Sachverhalte festgestellt, die einen ereignisrelevanten Faktor darstellen.

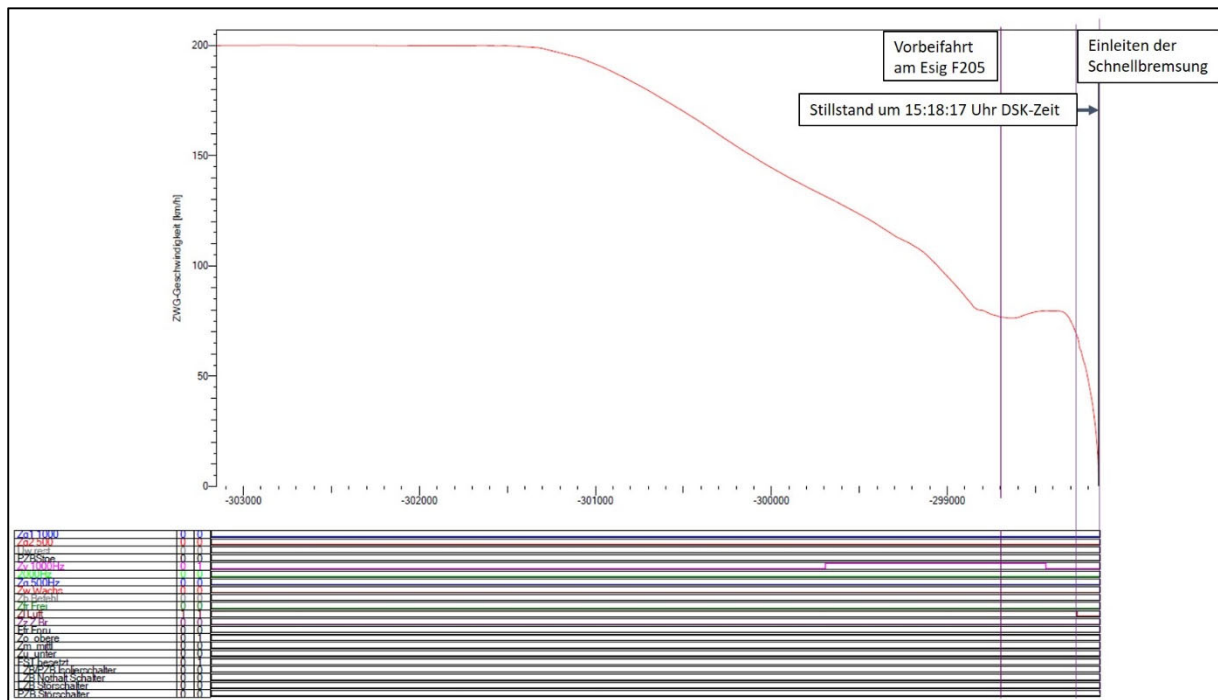
Abbildung 8: Grafische Auswertung der EFR-Daten von Zug ICE 615

Um 15:17:42 Uhr DSK-Zeit erfolgte die Vorbeifahrt am Esig F205 des Bf Lauenbrück des ICE 615 mit einer Geschwindigkeit von 76,8 km/h. 15 Sekunden später wurde die Bedienung des Fahr-/Bremsschalters bei einer Geschwindigkeit von 79,6 km/h aufgezeichnet. Um 15:18:02 Uhr DSK-Zeit wurde eine Druckabsenkung in der Hauptluftleitung des Zuges <2,2 bar registriert. Dies war auf das Einleiten einer Schnellbremsung durch den Tf zurückzuführen. 128 m bzw. 15 Sekunden nach dem Einleiten der Schnellbremsung wurde der Stillstand des Zuges nach der Zugkollision um 15:18:17 Uhr DSK-Zeit registriert. Die grafische Auswertung des Fahrtverlaufs des ICE 615 ist in der nachfolgenden Abbildung dargestellt.

Aus dem rekonstruierten betrieblichem Ablauf der Fahrt wurden keine Sachverhalte festgestellt, die einen ereignisrelevanten Faktor darstellen.

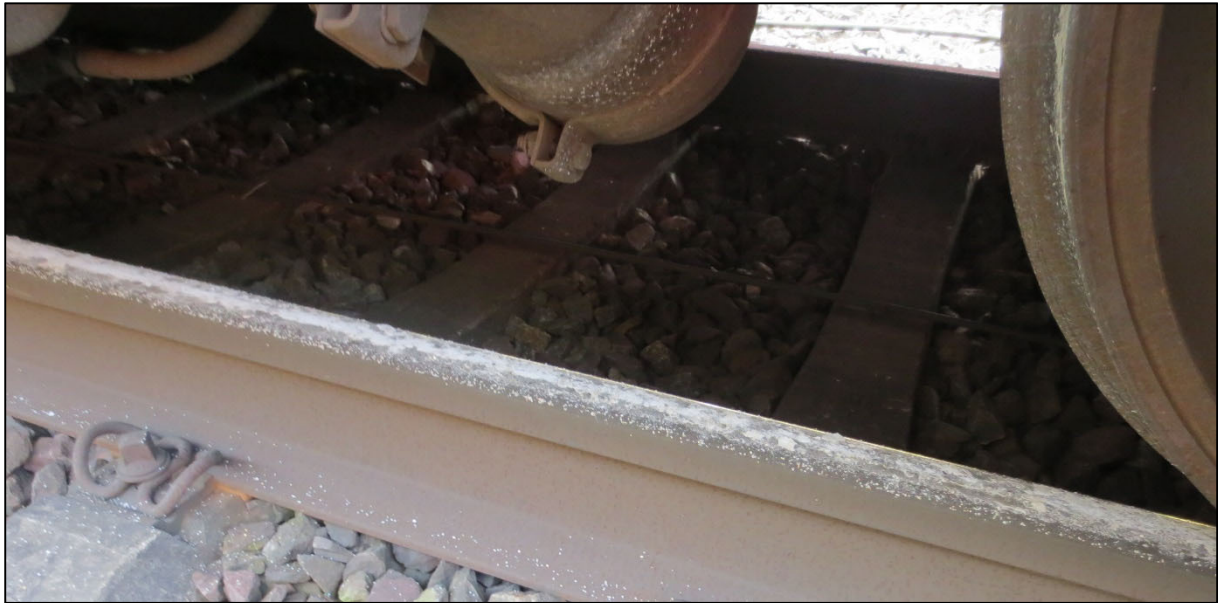
Abbildung 10: Sand auf dem Schienenkopf im Bereich der Weiche 229

| Geschehen:<br>Datum/Uhrzeit, sowie<br>Handlung / Unterlassen /<br>Umstand / Vorkommnis | Ursächlicher<br>Faktor | Beitragender<br>Faktor | Systemischer<br>Faktor |
|---|---|---|---|
| 15.11.2023/ab 16:02 Uhr<br>DbZ 24259 wird nach<br>Sandung von der<br>Gleisfreimeldeanlage<br>nicht korrekt erkannt. | Funktionssicherheit<br>der Detektion bei<br>Sandeintrag [F3] | - | Verfahrensbasierte<br>Kompensation der<br>Funktionsbeeinträchti-<br>gung einer<br>Gleisfreimeldeanlage<br>infolge Sandeintrag<br>[S3] |

Während der Fahrt wurde dem Tf über die Fahrzeugleittechnik eine Störung am VT 118 angezeigt. Daraufhin hielt der Tf am Hp Buchholz an, um die Störung mit Hilfe anwesender Mitarbeiter des EVU zu beheben. Nach erfolgreicher Störungsbehebung setzte der DbZ 24259 unter Beteiligung des zuständigen Fdl seine Fahrt fort. Im Bf Lauenbrück wurde dem Tf ein Kommunikationsausfall zwischen Fahrzeugleittechnik und Bremssteuergerät auf dem Führerstand angezeigt. Der Tf bremste den DbZ 24259 ab und betätigte die Sandstreueinrichtung. Der Sandaustritt erfolgte jeweils am in Fahrtrichtung ersten Radsatz der drei VT.

| Lfd. Nr. | Adressat und Sicherheitsempfehlung | Betrifft Unternehmen |
|---|---|---|
| 08/2025 | Sicherheitsbehörde:<br><br>Es wird empfohlen, die Ergänzungsregelung<br>Nr. B 011 zum „Sanden“ sowie die betrieblichen<br>Verfahrensweisen bezüglich des Meldeverfahrens<br>einer Sandung zu überprüfen und<br>weiterzuentwickeln. | EIU, EVU, ECM, Hersteller |
| 09/2025 | Sicherheitsbehörde:<br><br>Es wird empfohlen, zukünftig<br>Gleisfreimeldeanlagen zu verwenden, deren<br>Funktion nicht durch z. B. Sandeintrag<br>beeinträchtigt werden kann. (Verordnung (EU)<br>2018/762 Anhang II Kap. 5.2.2) | EIU |
