# Untersuchungsbericht

Aktenzeichen: BEU-uu2024-07/013-3323

## Gefährliches Ereignis im Eisenbahnbetrieb

| Betriebsstelle: | Bf Eberbach |

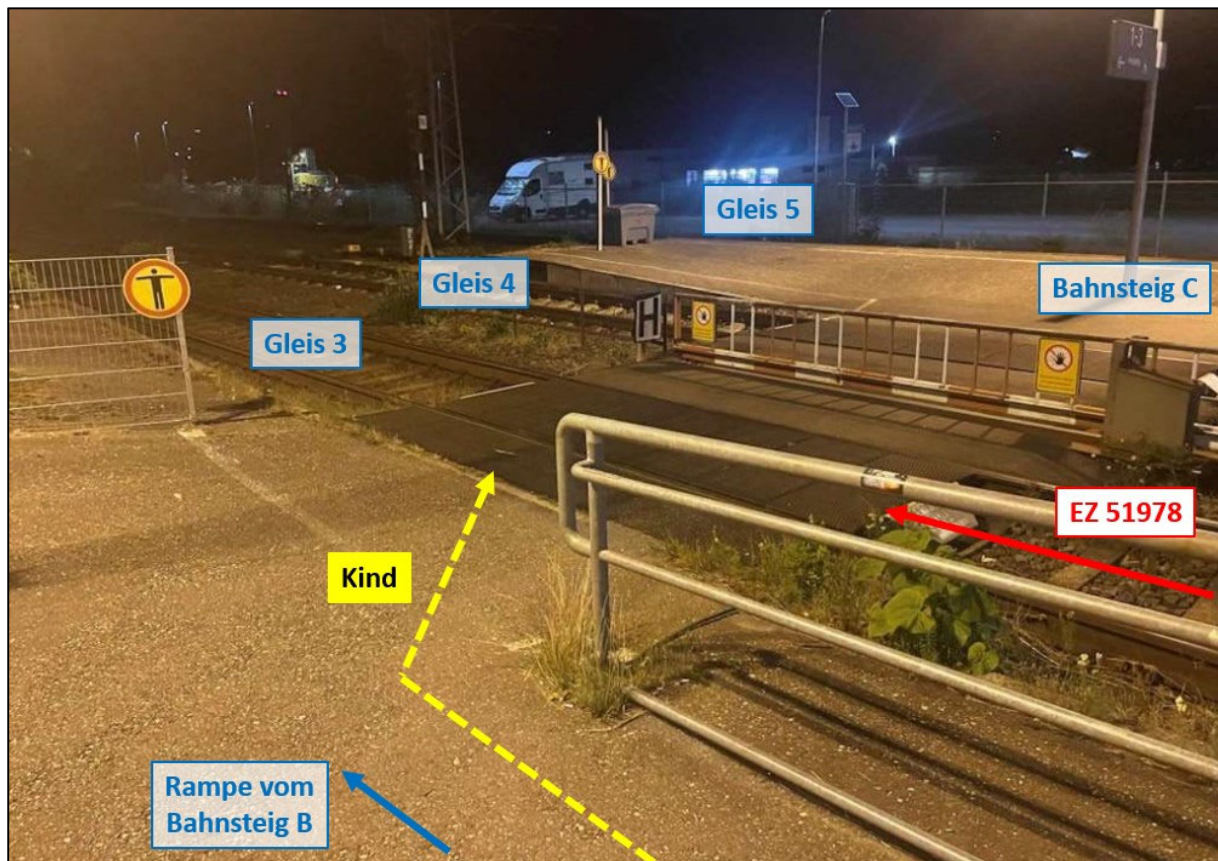
Abbildung 2: RÜ nach dem Unfallereignis<sup>2</sup>

Die Ereignisstelle befand sich auf dem RÜ im Gleis 3 des Bf Eberbach in km 21,10. Der höhen- gleiche RÜ ermöglichte Reisenden die Überquerung der Bahnhofsgleise 3 und 4, um vom Bahnsteig B zum Bahnsteig C oder umgekehrt zu gelangen. Der RÜ war mit einer elektrisch fernbedienten Schiebeschranke zwischen den Gleisen 3 und 4 gesichert. Die Bedienung erfolgte durch den Fahrdienstleiter (Fdl) Eberbach. Der Gefahrenbereich des RÜ war vom Fdl über eine TV-Anlage einsehbar. Der RÜ war über eine Rampe an das nordwestliche Ende des Bahnsteigs B angebunden. Die nachfolgende Abbildung zeigt den RÜ vom Bahnsteig B aus gesehen mit geschlossener Schiebeschranke und der Bewegungsrichtung des verunfallten Kindes. Erkennbar sind die an der Schiebeschranke angebrachten Verbotsschilder zum Betreten des Gefahrenbereichs. Zum Zeitpunkt der Aufnahme hatte bereits die Dunkelheit eingesetzt.

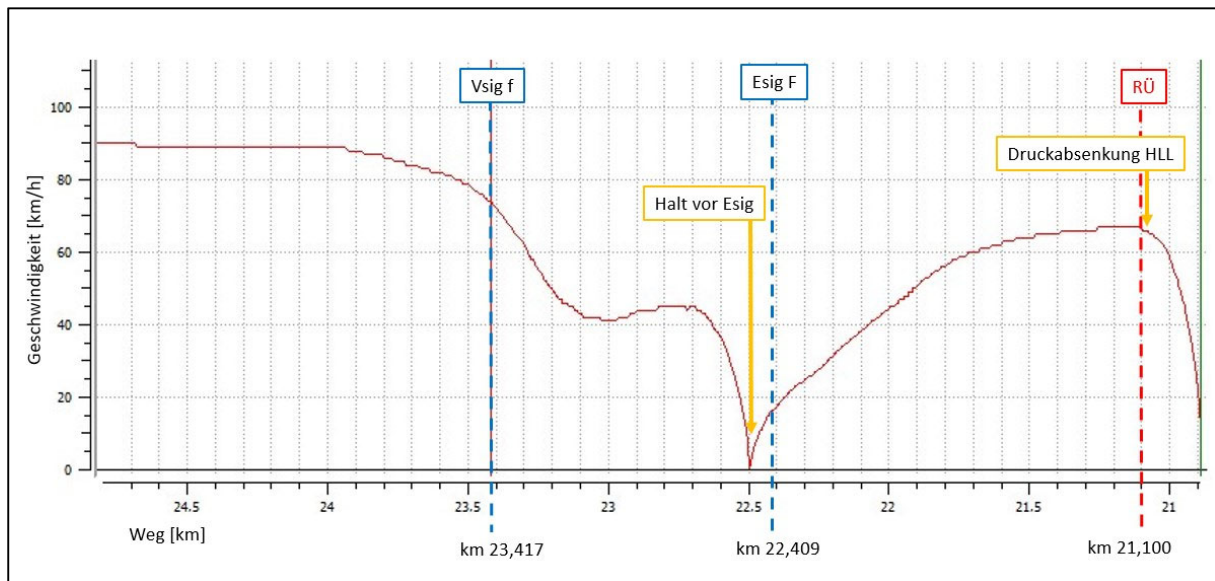
Abbildung 4: Grafische EFR-Auswertung

Der EZ 51978 erhielt am Vorsignal f eine 1.000 Hz-Beeinflussung, reduzierte daraufhin weiter seine Geschwindigkeit und kam gegen 20:10 Uhr ca. 90 m vor dem Halt zeigenden Esig F des Bf Eberbach zum Stehen. Um 20:12 Uhr fuhr der Zug wieder an und passierte das Esig ohne weitere Beeinflussungen. Anschließend beschleunigte der Zug gleichmäßig bis auf max. 67 km/h. Um 20:14:20 Uhr interner Zeit ca. bei km 21,095, bezogen auf die Zugspitze etwa 5 m nach dem RÜ, war ein Druckverlust in der Hauptluftleitung registriert. Dies war die Folge einer zuvor vom Tf eingeleiteten Schnellbremsung. Unter Berücksichtigung einer Ansprechzeit der Bremsanlage hat der Tf ca. in km 21,11, also unmittelbar vor dem RÜ die gefährliche Situation erkannt und eine Schnellbremsung eingeleitet. Die Kollision war aus Sicht des Tf unvermeidlich. Der Zug kam nach 18 Sekunden und einem zurückgelegten Weg von ca. 200 m ab Beginn der Bremswirkung um 20:14:38 Uhr interner EFR-Zeit zum Stillstand. Anschließend setzte der Tf einen Notruf ab.

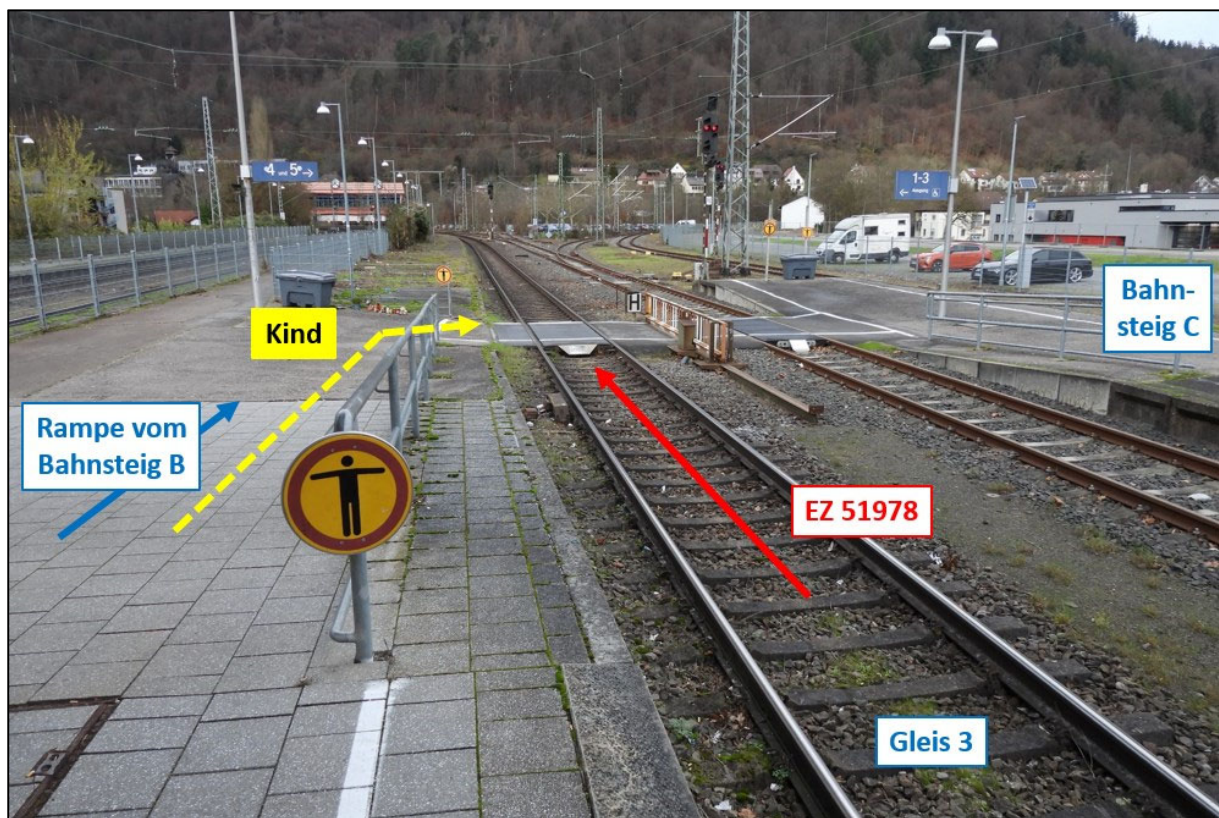
Abbildung 5: Blick zum RÜ aus Fahrtrichtung des Zuges

Der RÜ in km 21,10 im Bf Eberbach schloss an das nordwestliche Ende des Bahnsteigs B an. Der RÜ bestand in dieser Form mit elektrischer Schiebeschranke zwischen den Gleisen seit Mitte der 1970er Jahre. Die bauliche Ausgestaltung des RÜ orientierte sich, soweit ermittelbar, an der damaligen Ril 818. Mit Eröffnung der Linie S1 der S-Bahn Rhein-Neckar im Jahre 2003 wurde der Bahnsteig B auf eine Systemhöhe von 76 cm über Schienenoberkante erhöht und zur Anbindung des RÜ eine Rampe hinab zum alten Bahnsteigniveau angelegt. Zusammen mit der vorhandenen Absenkung im alten Bahnsteigbereich zum Niveau der Schienenoberkante ergab sich eine Gesamthöhendifferenz von 76 cm auf einer Länge von ca. 12 m. Die Rampenneigung entsprach dem geltenden Regelwerk. Das Gefälle endete unmittelbar am Gefahrenbereich des Gleises. Die nachfolgende Abbildung zeigt die Situation ungefähr aus der Sicht eines Tf. Die Neignungsverhältnisse sind gut erkennbar.

Zur Kennzeichnung des Gefahrenbereichs war vor dem RÜ auf der Zugangsseite vom Bahnsteig B eine weiße, als Warnlinie gedachte Linie am Boden aufgebracht. Diese war zum Ereigniszeitpunkt stark verblichen (siehe Abbildung 2; Anmerkung: Zum Zeitpunkt der Aufnahme der Abbildung 5 und Abbildung 6 waren die Bodenmarkierungen bereits umfassend erneuert). Die nachfolgende Abbildung zeigt einen Blick auf die geschlossene Schiebeschranke.

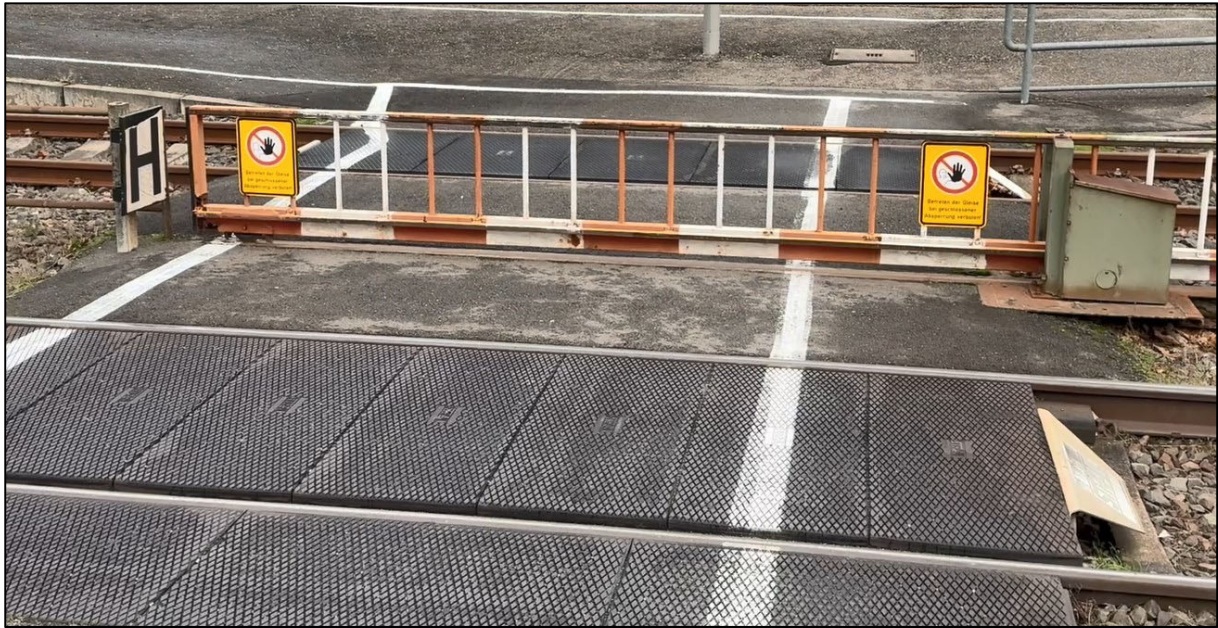
Abbildung 6: geschlossene Schiebeschranke mit Warningschildern

An der Schiebeschranke waren Verbotsschilder angebracht, die im geschlossenen Zustand das Betretungsverbot der Gleisanlagen verbal „Betreten der Gleise bei geschlossener Absperrung verboten“ und mittels Piktogramm symbolisierten. Das vorhandene Piktogramm bzw. Schild lehnte sich an das in den einschlägigen Normen verankerte Schild D-P006 an. Es zeigte ein entsprechend anerkanntes Symbol nach DIN EN ISO 7010 sowie der früheren DIN 4844.2. Die Schiebeschranke war zwischen den Gleisen 3 und 4 installiert und sollte im geschlossenen Zustand in Kombination mit dem vorhandenen Piktogramm ein Überschreiten beider Gleise verhindern. Sie verhinderte jedoch nicht das Betreten des davorliegenden Gefahrenbereichs von der jeweiligen Bahnsteigseite aus. Dieser Sachverhalt wird als ursächlicher Faktor [F2] für das Geschehen angesehen.

Bodenindikatoren als Orientierungshilfe für blinde oder sehbehinderte Personen nach DIN 18040-3 bzw. Ril 813.0205 waren am RÜ nicht vorhanden. Insbesondere fehlte ein taktiler Aufmerksamkeitsfeld vor dem Gefahrenbereich des RÜ, mit dem dieser Personenkreis üblicherweise auf Gefahren und Hindernisse im Gehbereich hingewiesen wird. Insofern ist fraglich, ob der RÜ aufgrund fehlender visueller und taktiler Markierungen die Anforderungen aus Kapitel 4.2.1.15 Abs. 3 der Verordnung (EU) 1300/2014 über die technischen Spezifikationen für die Interoperabilität bezüglich der Zugänglichkeit des Eisenbahnsystems der Union für Menschen mit Behinderungen und Menschen mit eingeschränkter Mobilität (TSI-PRM) ausreichend berücksichtigt.

Es wird empfohlen, zur Gewährleistung der Sicherheit von Reisenden entsprechend der Verpflichtung aus § 13 Abs. 4 Eisenbahn-Bau- und Betriebsordnung (EBO), die Risiken von bestehenden RÜ, mindestens solcher mit einseitigen Absperrungen, entsprechend Verordnung (EU) 2018/762 Anhang II Punkt 3.1.1.1 neu zu bewerten und ggf. Sicherheitsmaßnahmen zu entwickeln.
