## **Závěrečná zpráva o výsledcích šetření mimořádné události**

Vykolejení 2 drážních vozidel za jízdy vlaku Os 4583 mezi zastávkou-nákladištěm  
Lednice a železniční stanicí Boří les

## **Accident and incident investigation report**

Derailment of 2 rolling stocks of the regional passenger train No. 4583 between  
Lednice railway stop and Boří les station

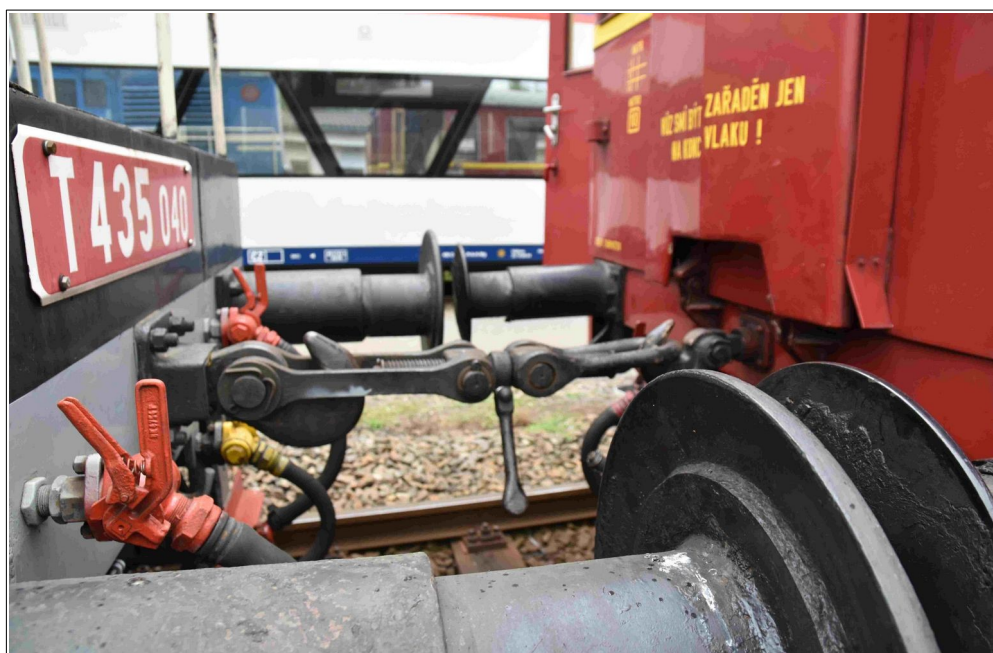
V rámci kontroly svěšení bylo provedeno svěšení vozu (viz výše) s příslušným motorovým vozem M131.1, kdy došlo při dotyku nárazníků k utažení šroubovky – zajištěno správné spojení DV.

Obr. č. 2: Svěšení DV po komisionální prohlídce v České Třebové

I při maximálním stažení šroubovky mezi HDV a 1. vozem byla naměřena mezera mezi nárazníky až 4 cm (zkoušeno na soupravě po MU, měření mohlo být ovlivněno poškozením spřáhlového a nárazecího ústrojí, vozidlové skříně a dalším poškozením vozů po MU) a v CHV Lužná u Rakovníka (viz bod 3.1.7 ZZ) na DV stejných řad – zde byla velikost mezery do 2 cm. Při svěšení motorového vozu řady M131.1 a vozu bylo spojení v pořádku. Důvodem je i délka nárazníků HDV (neplatí pro motorový vůz M131.1) měřená od čelního rámu. Ta byla naměřena u různých HDV řady 720 s různými typy nárazníků v rozmezí 61 – 63 cm. V případě HDV s délkou nárazníků 63 cm a více od čelního rámu by se nárazníky začaly dotýkat při plně stažené šroubovce.

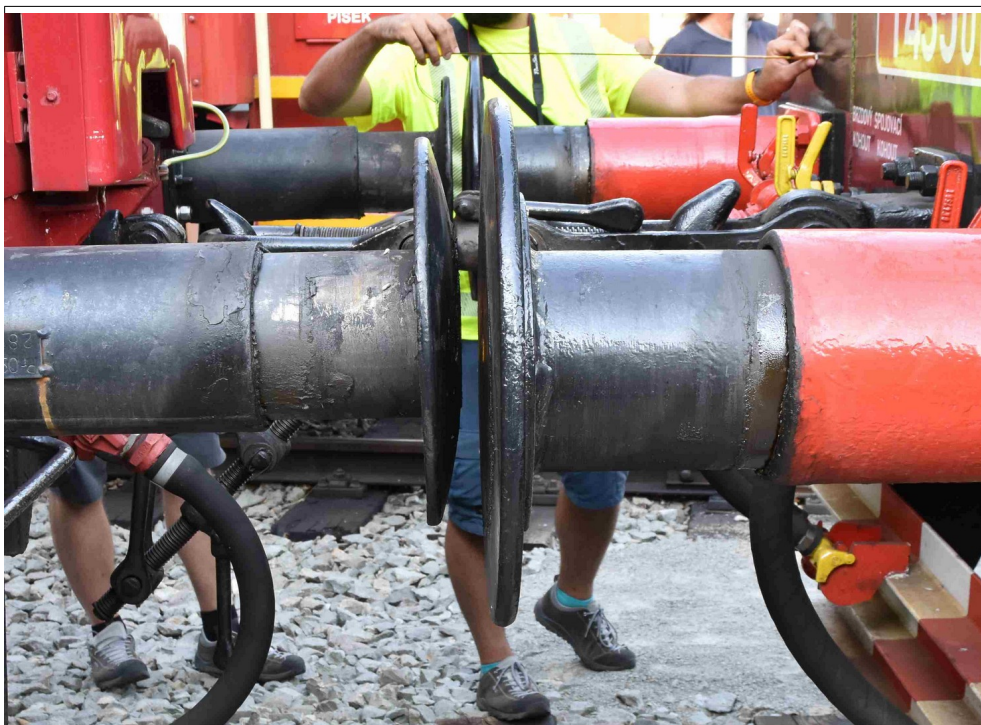
- HDV 720 058-7 CHV Lužná u Rakovníka bylo vybaveno malými obdélníkovými nárazníky se zaoblením na obou bočních stranách. Délka nárazníků byla naměřena 61 cm od rámu;
- HDV 720 509-9 soukromého dopravce, které bylo odstavené v žst. Lužná u Rakovníka, bylo vybaveno velkými obdélníkovými nárazníky se zkosením směřujícím z horního okraje směrem ke středu HDV. Naměřená délka nárazníků byla 63 cm od rámu.

Obr. č. 3: Svěšení na typově stejných DV v CHV Lužná u Rakovníka Zdroj:DI

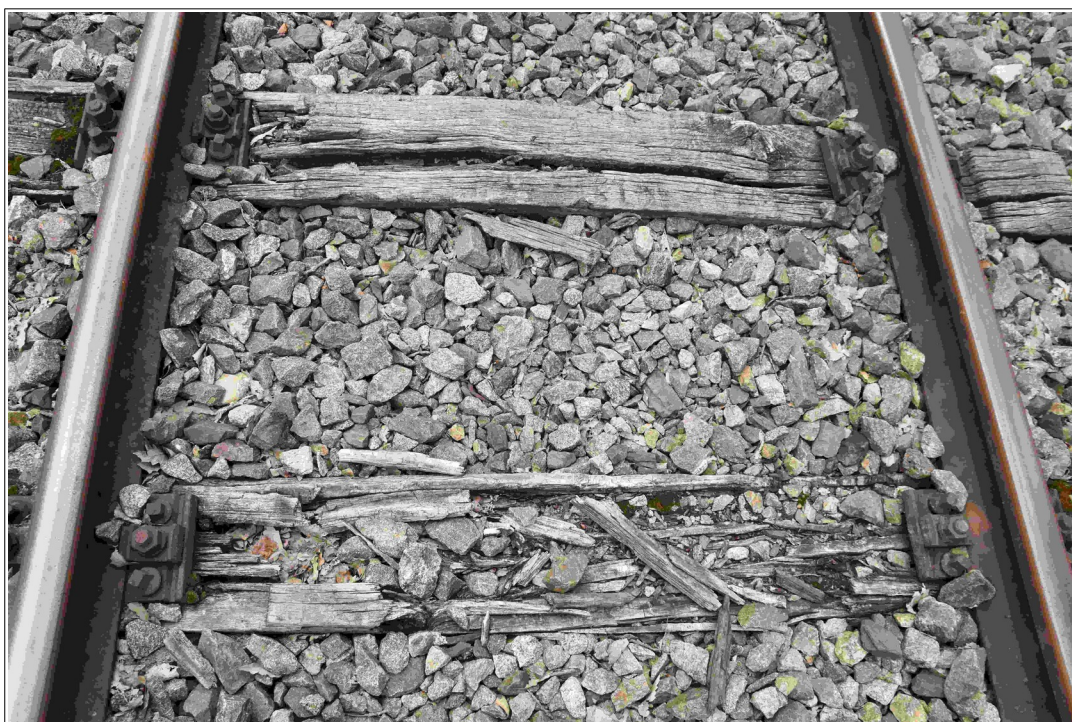
Traťová kolej je v místě MU tvořena kolejnicemi typu S49 z roku 1990 namontovanými na dřevěných pražcích z let 1951, 1964 a 1980, rozdělení „c“, upevnění rozponové tuhé. Pražce v místě vzniku MU a v okolí vykazovaly známky značné degradace (ztrouchnivělé pražce), které neplnily svou funkci. Upevnění kolejnic bylo na uvedených pražcích volné, některé upevňovací prvky (vrtule) bylo možné vyjmout volně rukou (viz obr. č. 7 v příloze). Poslední komplexní prohlídku tratě provedl inženýr železniční dopravy ST Brno společně s vrchním mistrem TO Hrušovany nad Jevišovkou v dubnu 2024 a na jejím základě uvedli v Zápisě z komplexní prohlídky tratí, že v úseku Poštorná – Lednice bude potřeba mimo jiná místa v úseku vyměnit pražce:

- km 4,940 – 1 ks;
- km 5,050 – 1 ks;
- km 5,0 – 5,130 – 4 ks.

Termín pro splnění/odstranění závad byl stanoven do 31. 3. 2025. Stav traťového svršku byl jimi jinak shledán jako dobrý.

Obr. č.4: Stav pražců kolem místa vzniku MU

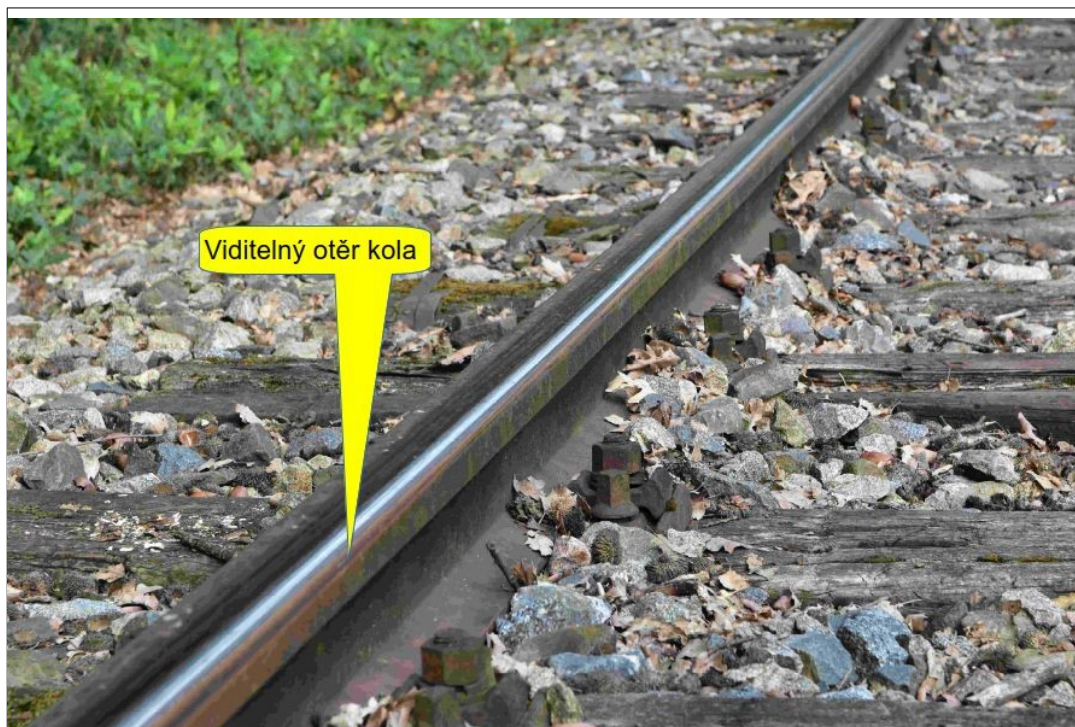
- železniční svršek od km 5,113 do místa zastavení vykolejených vozů byl jejich jízdou ve vykolejeném stavu poškozen;
- při měření ruční rozchodkou byly zjištěny výrazně zvětšené hodnoty rozšíření rozchodu koleje před bodem „0“, a to až + 50 mm (v oblasti až 4 m před bodem „0“);

Obr. č. 5: Stav pražců na pravém kolejnicovém pásu 2 m před místem vzniku MU s viditelným otěrem po jízdě kola po vnitřním boku hlavy kolejnice (vlevo dole, pohled proti směru jízdy vlaku). Šetřením se nepodařilo prokázat, zda otěr vznikl v nezjištěné době před vznikem předmětné MU, nebo jako následek vykolejení vlaku Os 4583.

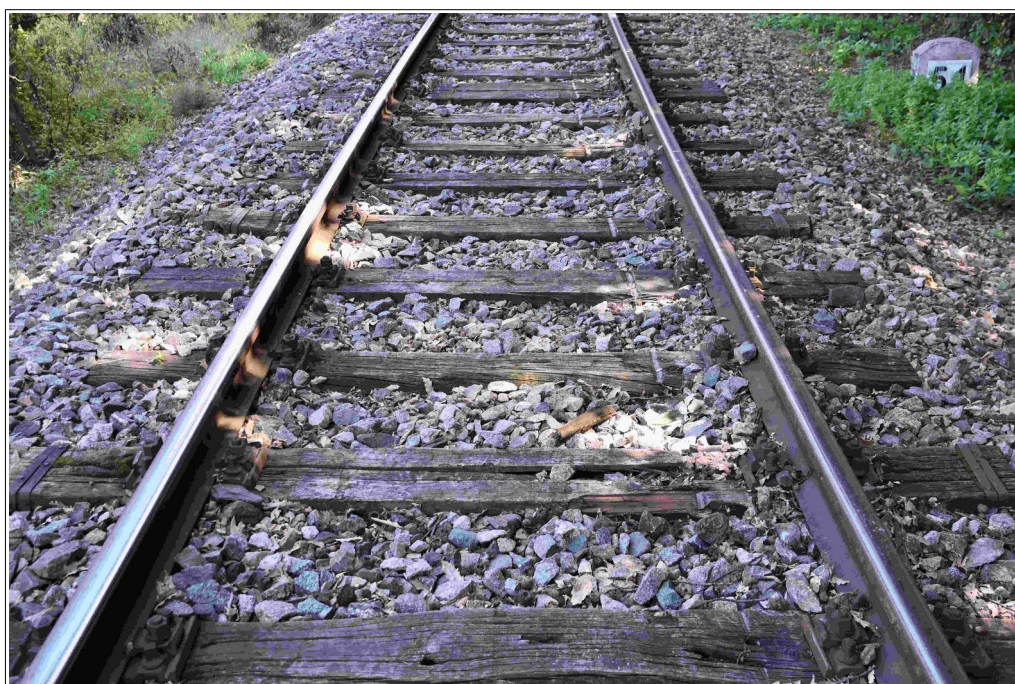
Obr. č. 6: Stav svršku v místě vykolejení

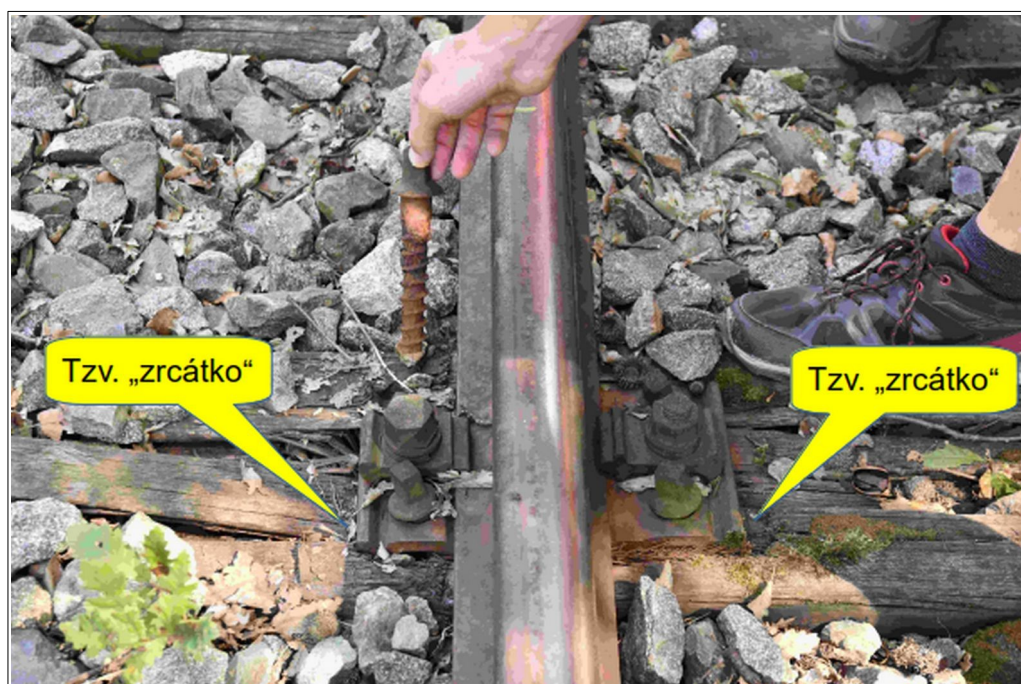
- překročení mezních provozních odchylek rozchodu koleje a změny rozchodu koleje následkem nedostatečné držečnosti upevňovadel na vyžilých dřevěných prazcích z důvodu nepřijetí odpovídajících opatření k zajištění bezpečného provozování dráhy a dražní dopravy.

Obr. č. 7: Volné upevnění a „zrcátka“ na prazcích kolem místa MU
