**PAŃSTWOWA KOMISJA BADANIA WYPADKÓW KOLEJOWYCH**  
**Ministerstwo Spraw Wewnętrznych i Administracji**

**RAPORT Nr PKBWK 04/2025**

**z postępowania w sprawie wypadku kolejowego  
zaistniałego 1 maja 2024 r. o godz. 10:34  
na stacji Rudna Gwizdanów, w torze 1 na rozjeździe nr 2,  
w km 38,973 linii kolejowej nr 289 Legnica – Rudna Gwizdanów**

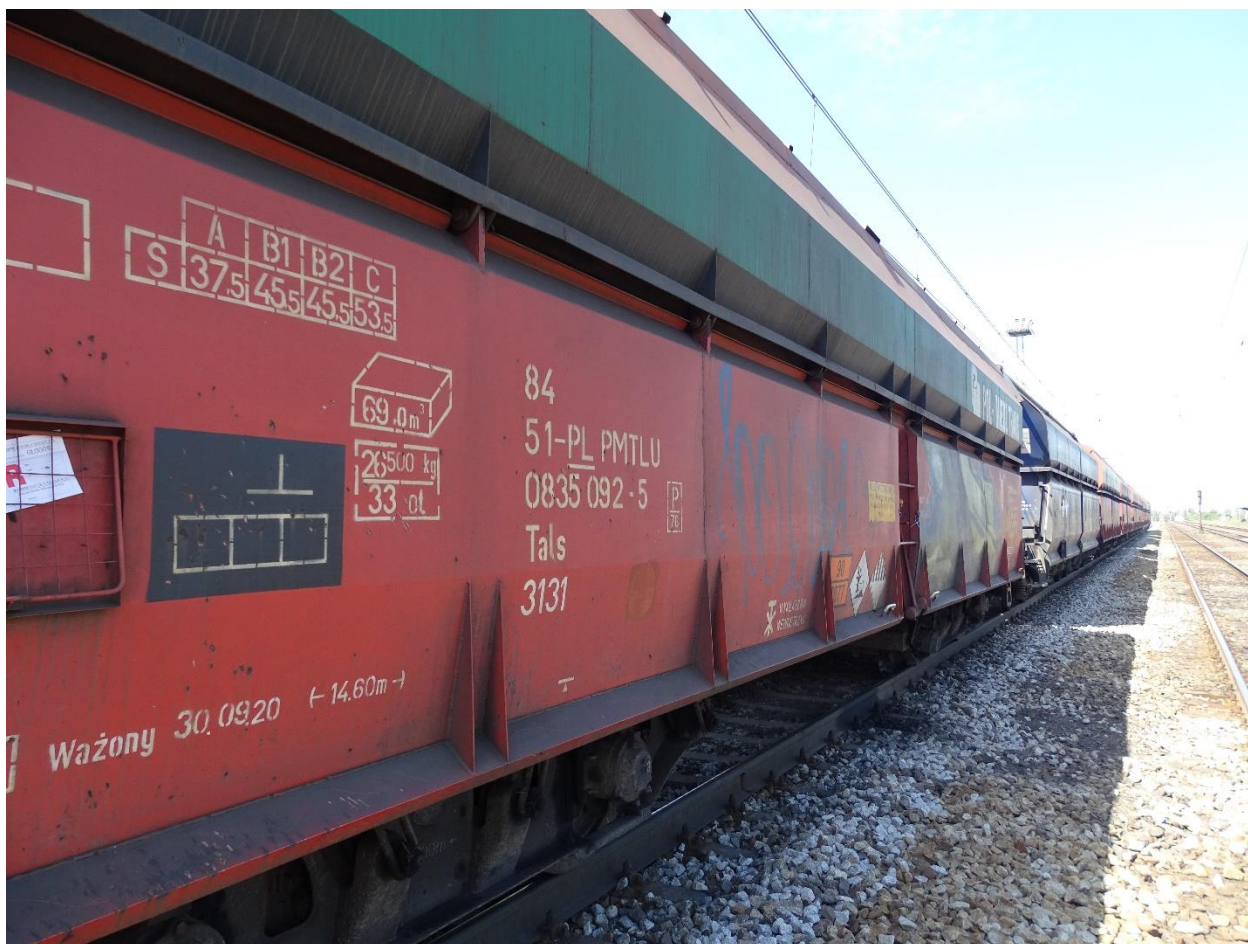
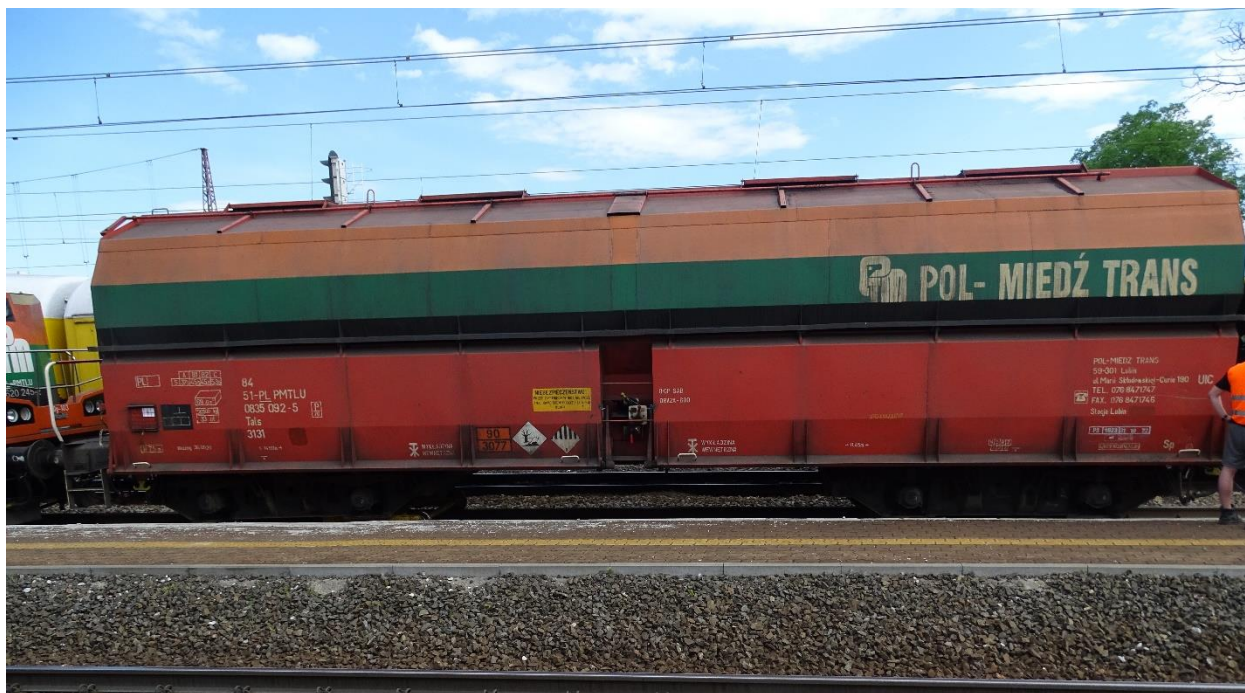
Zdjęcie 1 - Widok wagonu ze złamaną osią po wypadku (źródło: materiały przekazane przez komisję kolejową)

Zdjęcie 2 - Widok wagonu ze złamaną osią po wypadku (źródło: materiały przekazane przez komisję kolejową)

Wagon nr 84 51 0835 092-5 (dziewiąty za lokomotywą) wykolejony drugim zestawem kołowym pierwszego wózka na lewą stronę patrząc w kierunku jazdy;

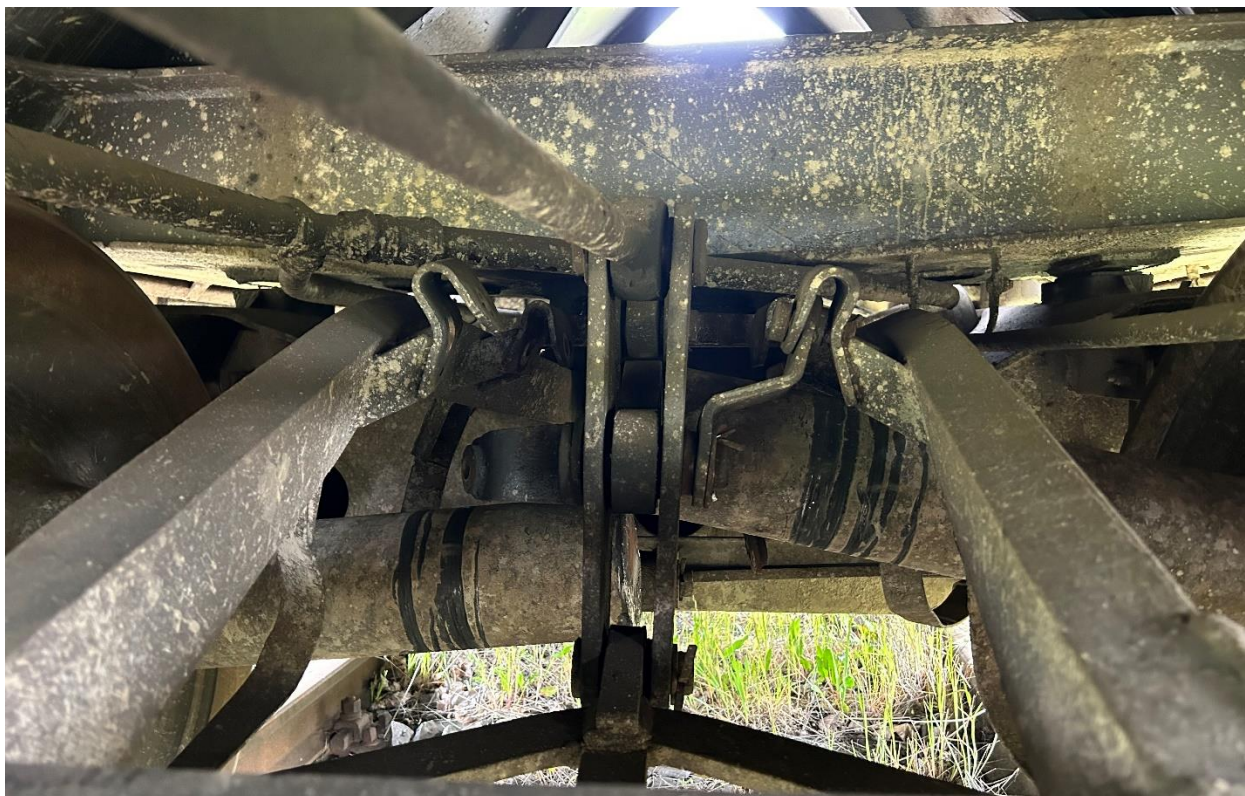
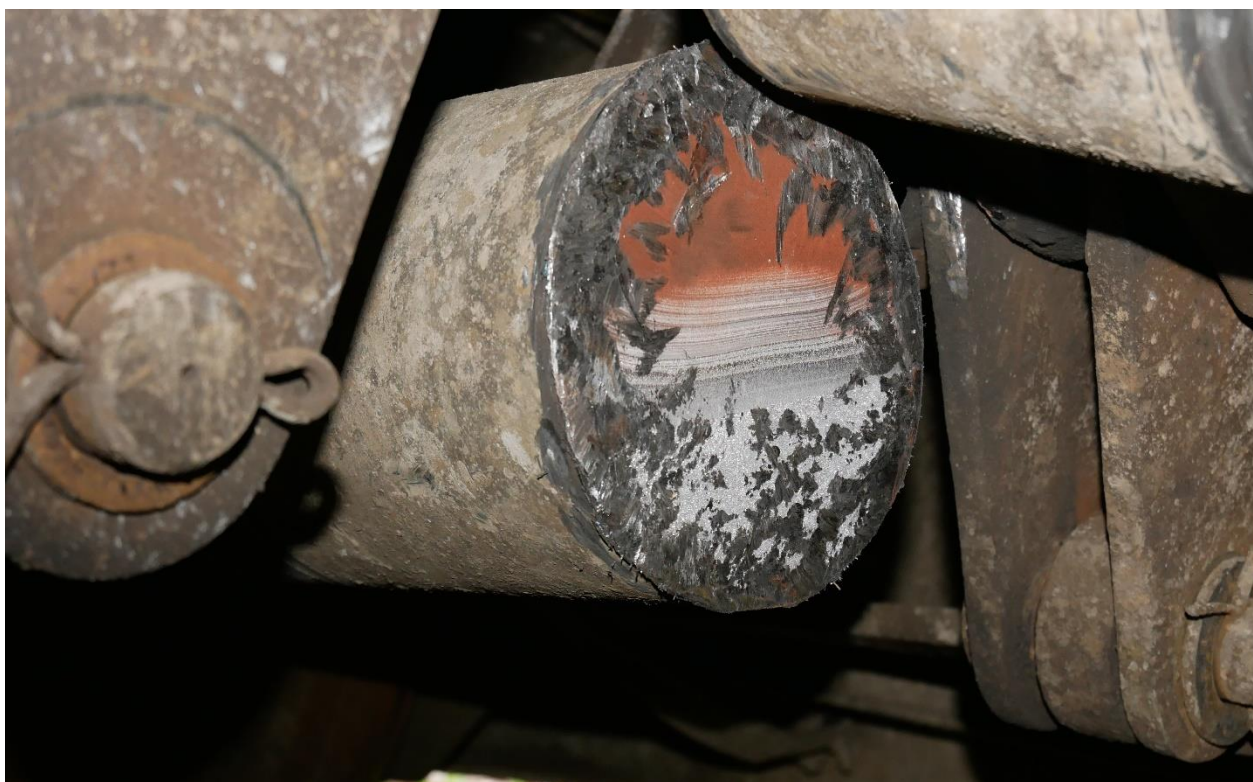
Zdjęcie 3 - Widok złamanej osi (źródło: materiał własny PKBWK)

Zdjęcie 4 - Widok złamanej osi (źródło: materiał własny PKBWK)

- pierwszy zestaw kołowy nr 018125611 – uszkodzenia w wyniku wykolejenia,
- drugi zestaw kołowy nr 018808849 – złamana oś,

Podczas badania struktury materiału złamanej osi, stwierdzono chropowatość na powierzchni osi od 4,2 do 6,1 mikrometra przy dopuszczalnej wartości określonej wartości przez DSU do 3,2 mikrometra. Ekspertyza wykazała, że pęknięcie osi miało charakter zmęczeniowy i propagowało długi czas. Ekspertyza nie określiła długości czasu propagacji pęknięcia. Miejsce pęknięcia (środek osi) to miejsce, gdzie występują największe naprężenia w wyniku zginania obrotowego osi.

- przekroczonej granicznej wartości stężenia siarki dla stali, z której była wykonana złamana oś,
- zbyt niskiej granicy plastyczności stali, z której wykonana była oś,
- występowania korozji powierzchni osi w obszarze pęknięcia,
- przekroczenia wartości dopuszczalnej chropowatości powierzchni centralnej części osi, względem obowiązujących obecnie norm.

Podmiot odpowiedzialny za utrzymanie wagonów Spółka POL-MIEDŹ TRANS Sp. z o.o. w celu zapobieżenia wystąpienia podobnych zdarzeń w eksploatowanych wagonach, na wniosek Komisji przesłany pismem nr PKBWK.590.3.4.2024 z dnia 03.06.2024r. podjął działania polegające na przeprowadzeniu szczegółowej analizy zakupionych od P.W. „Inter-KomTrans” Sylwester Komisarek i włączonych do eksploatacji zestawów kołowych pod kątem wykonanych czynności utrzymaniowych, a zwłaszcza badań nieniszczących, stwierdzonych uszkodzeń (usterek) i wycofania ich z eksploatacji.

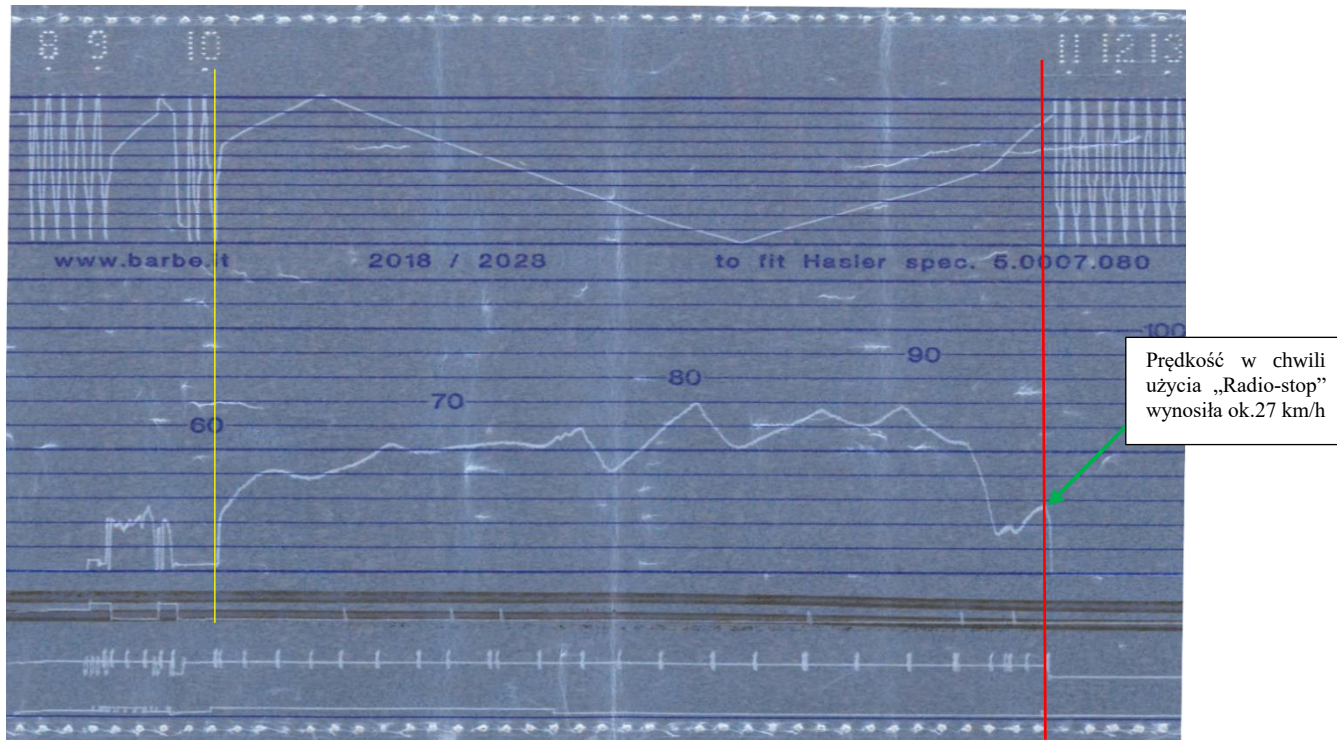
Rysunek 2 -Wykres parametrów jazdy lokomotywy 3E/1M 201, zarejestrowany na taśmie prędkościomierza HASLER BERN Rt9 (opracowanie PKBWK)

10 34:08 – użycie „Radio-stop”, gwałtowny spadek prędkości (hamowanie nagłe), spadek prędkości z 27 km/h do 0 km/h na odcinku 10 metrów
