**PAŃSTWOWA KOMISJA BADANIA WYPADKÓW KOLEJOWYCH**  
**Ministerstwo Spraw Wewnętrznych i Administracji**

**RAPORT Nr PKBWK 05/2025**

**z postępowania w sprawie poważnego wypadku kolejowego  
zaistniałego 01 lipca 2024 r. o godz. 09:19 na szlaku Ożarów Mazowiecki - Błonie,  
w torze nr 2, przejazd kolejowy kategorii B w km 17,211  
linii kolejowej nr 3 Warszawa Zachodnia - Kunowice,  
obszar zarządcy infrastruktury PKP PLK S.A. Zakład Linii Kolejowych  
w Warszawie**

**WARSZAWA, dnia 25 czerwca 2025 r.**

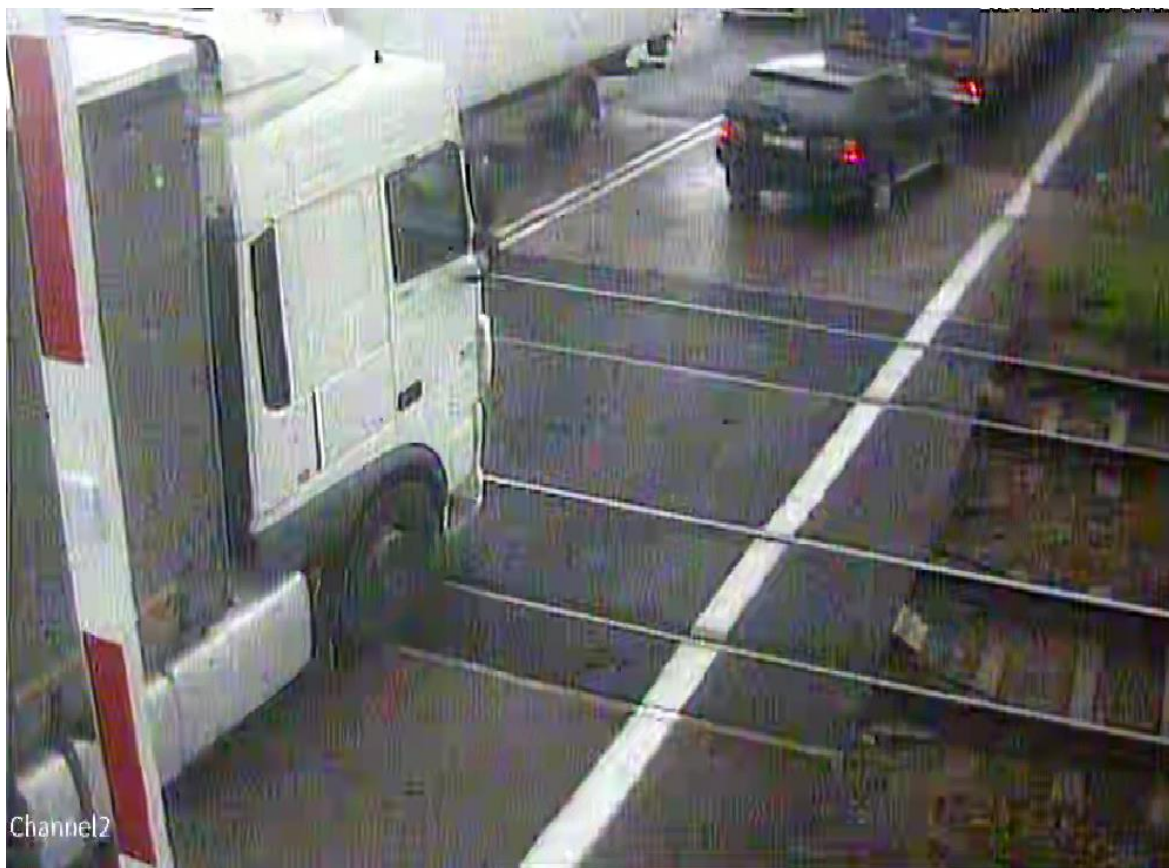
**Zdjęcie 1 – Widok samochodu ciężarowego, który zatrzymał się w strefie przejazdu za stojącymi za przejazdem samochodami (źródło: PKP PLK S.A.)**

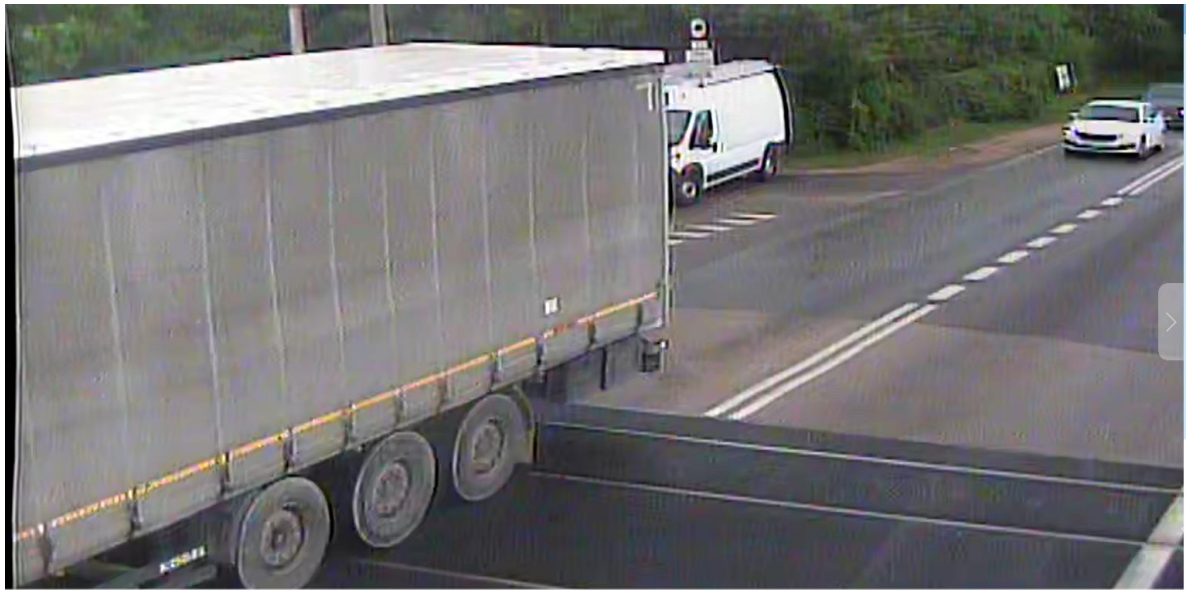
**Zdjęcie 2- Widok naczepy samochodu ciężarowego na przejeździe ok. 0,5 s przed zdarzeniem (źródło: PKP PLK S.A.)**

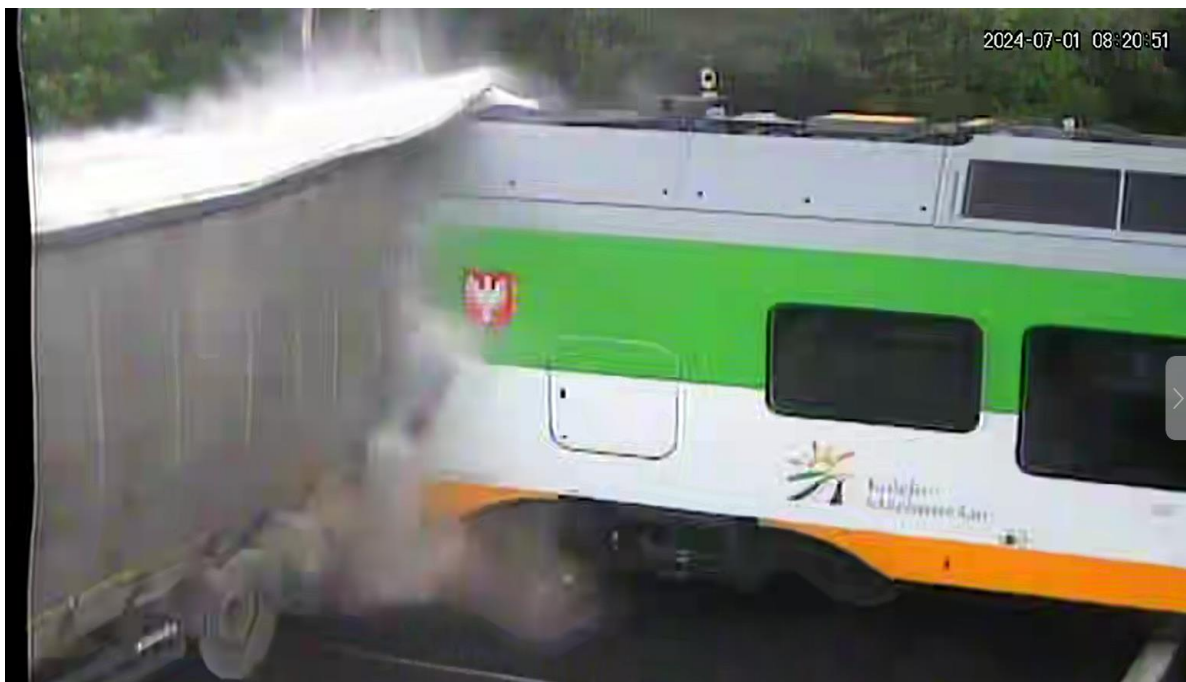
**Zdjęcie 3 - Widok uderzenia pociągu osobowego KM w naczepę samochodu ciężarowego (źródło: PKP PLK S.A.)**

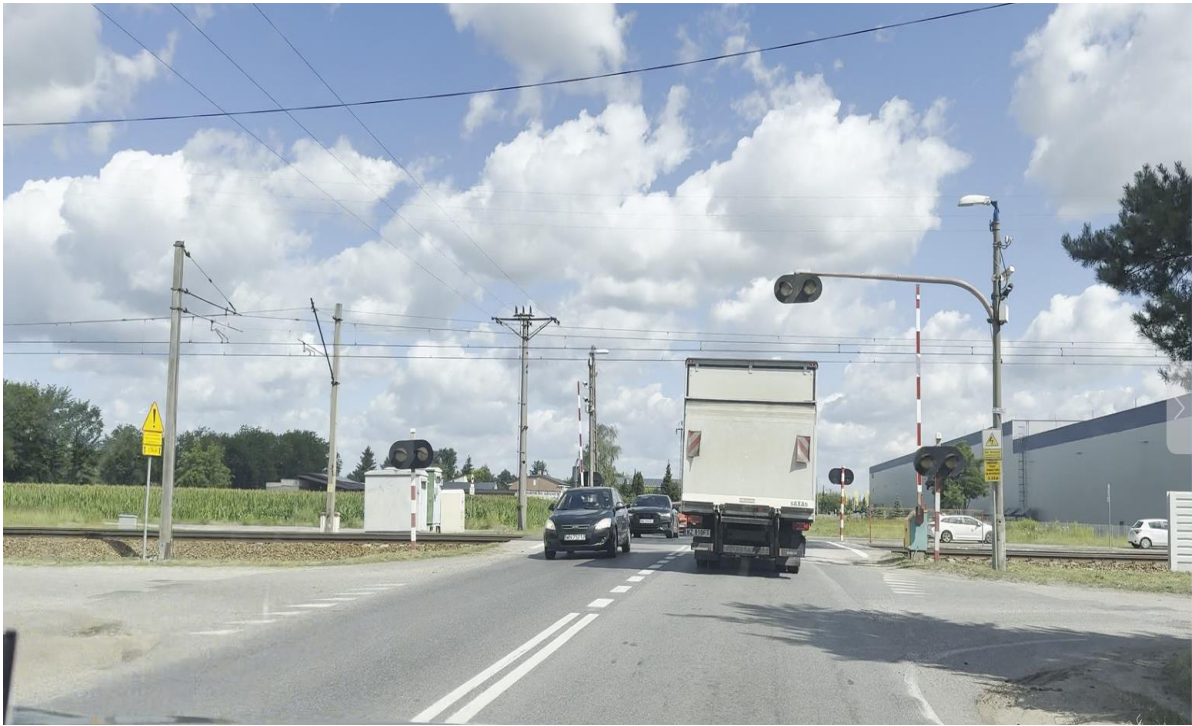
**Zdjęcie 5 - Widok przejazdu z kierunku jazdy samochodu ciężarowego (źródło: PKBWK)**

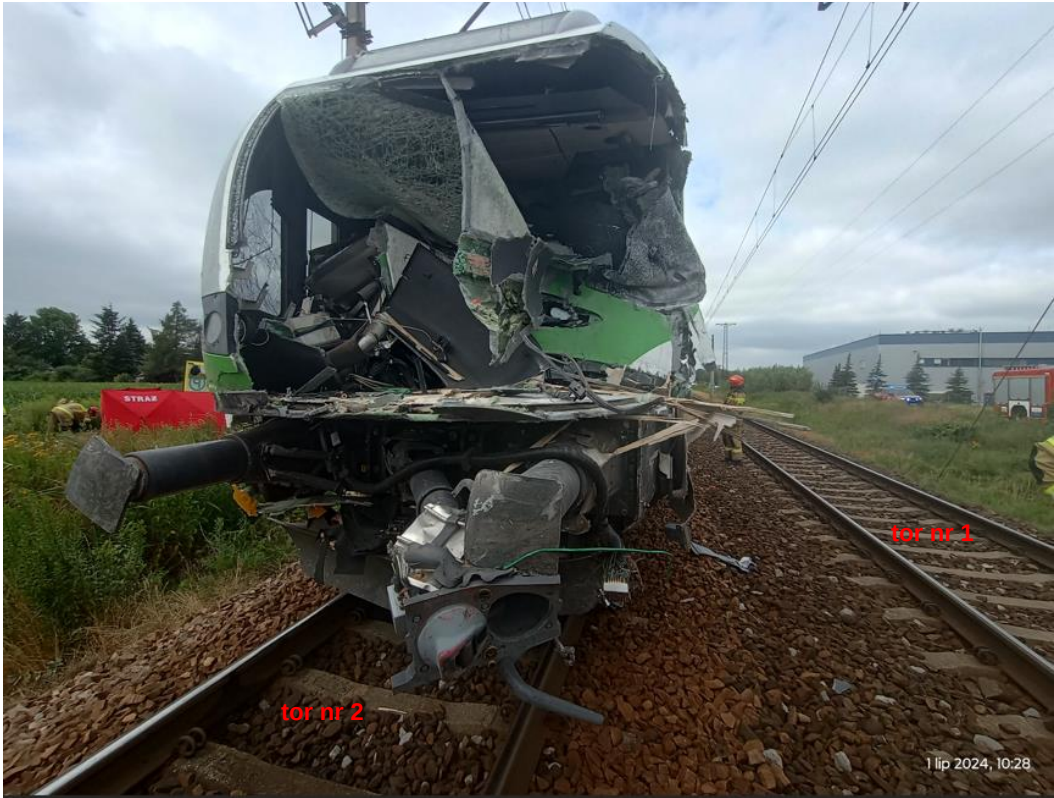
Pociąg ROJ 91448 nie uległ wykolejeniu. W wyniku zderzenia bardzo znacznemu uszkodzeniu uległ pojazd kolejowy serii ER75-001, a mianowicie:

- całkowicie zniszczona kabina czołowa członu A wraz z poszyciem i szybą czołową,
- zniszczony automatyczny sprzęg,
- zniszczony elektroniczny czołowy wyświetlacz tablicy informacyjnej,
- zniszczone dwa zderzaki czołowe,
- uszkodzone boczne nadwozie pojazdu,
- uszkodzone wózki członu A,
- uszkodzone urządzenia rejestrujące,
- uszkodzenia podłuznicy nadwozia członu A.

Zdjęcie 6 - Widok zniszczonej ściany czołowej pojazdu kolejowego ER75-001 (źródło: KM)

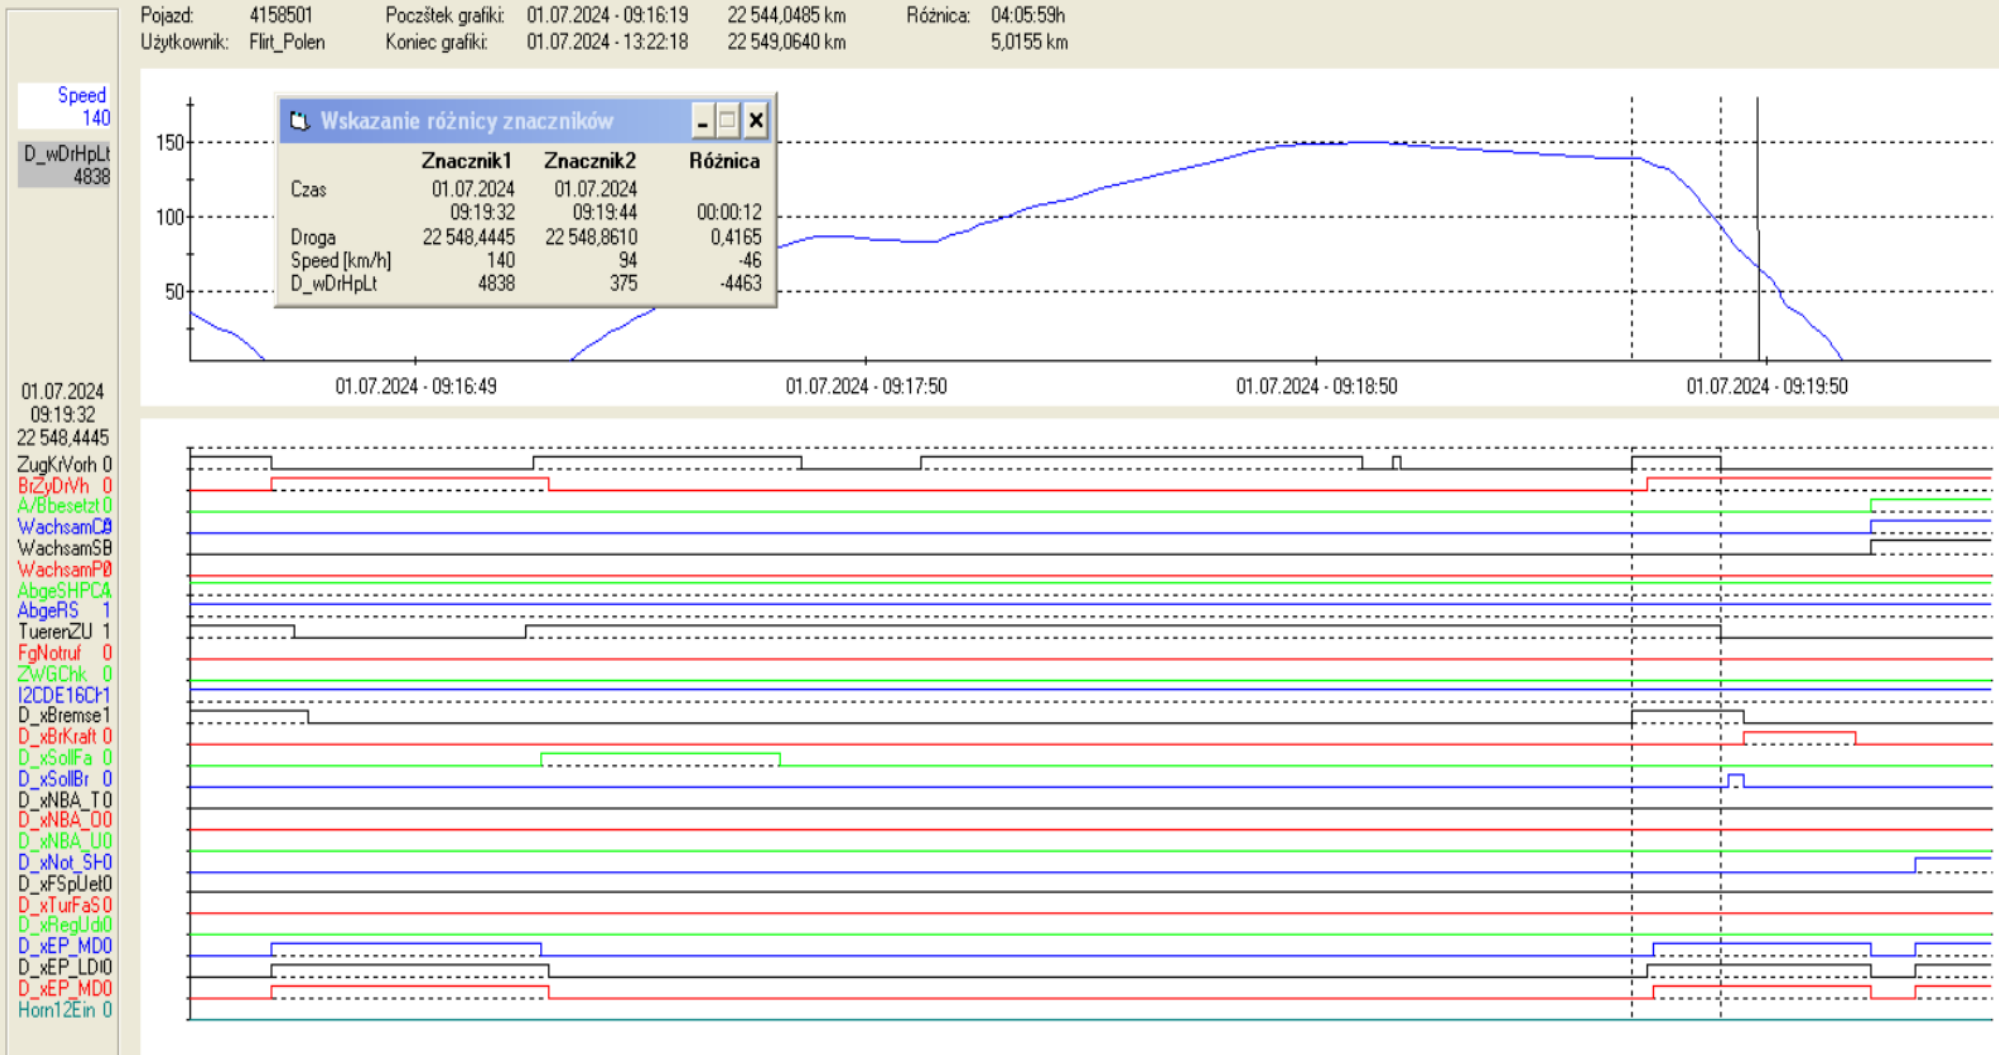
Rysunek 4 - Wykres parametrów jazdy pociągu od przystanku osobowego Płochocin

**09:17:06 s** – załączenie napędu, odjazd z p.o. Płochocin i wzrost prędkości do 85 km/h na drodze około 459 metrów,

**09:17:58 s** – załączenie napędu i wzrost prędkości do 150 km/h na drodze około 2067 metrów,

**09:18:58 s** – załączenie napędu bez wzrostu prędkości na drodze około 9 metrów,
