MINISTERO  
DELLE INFRASTRUTTURE  
E DEI TRASPORTI

Ufficio per le investigazioni ferroviarie e marittime

## RELAZIONE D'INDAGINE

**SVIO DEL TRENO MERCI N. 64995 DI MERCITALIA RAIL  
SULLA LINEA BATTIPAGLIA-PAOLA, PRESSO LA FERMATA DI  
CENTOLA-PALINURO-MARINA DI CAMEROTA, IN DATA 09/07/2024  
(IDENTIFICATIVO ERAIL: IT-10576)**

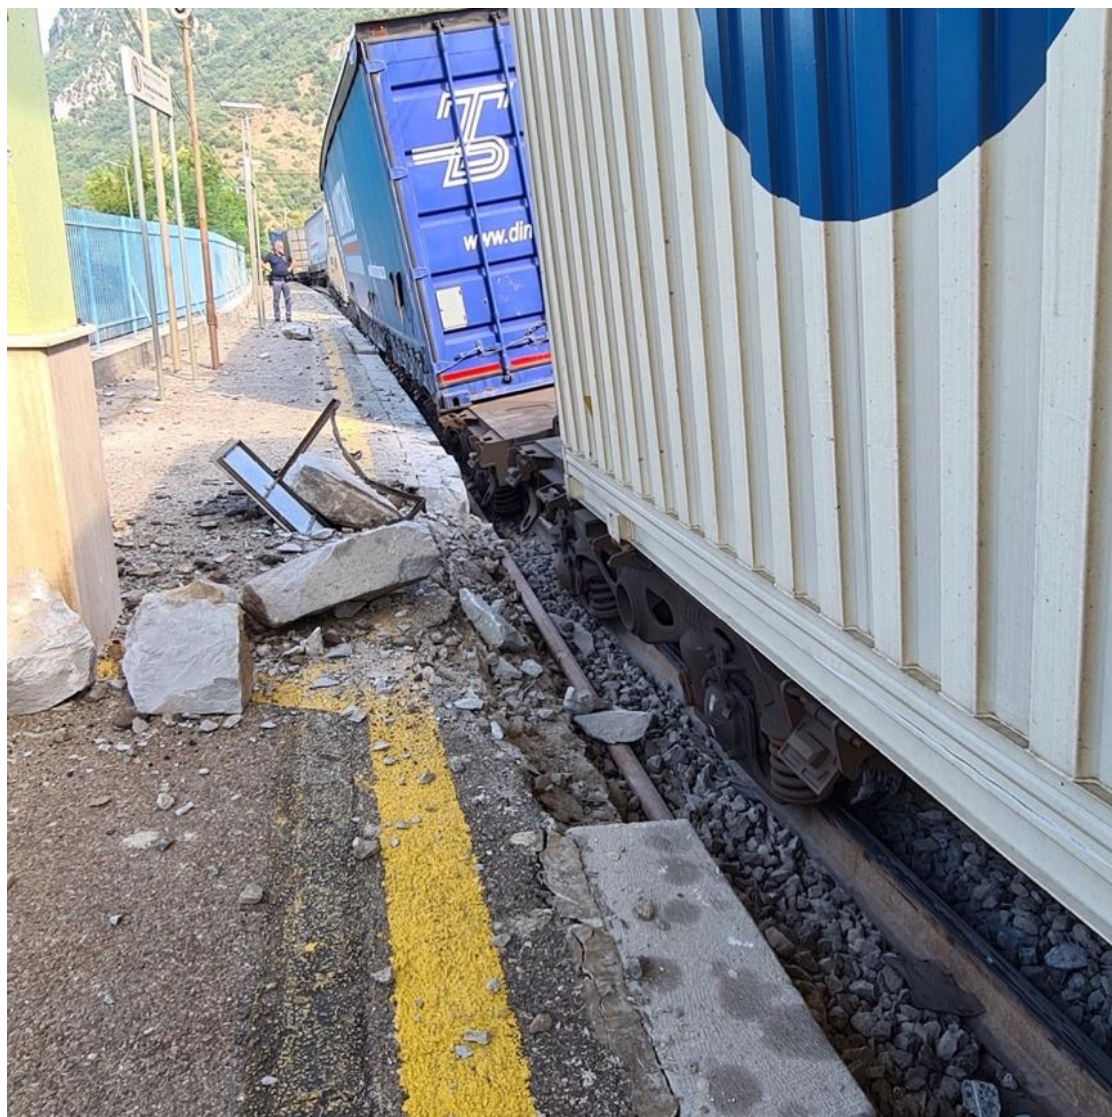
Figura 1 - I carri sviati del treno n. 64995 dopo l'incidente (fonte: Ufficio).

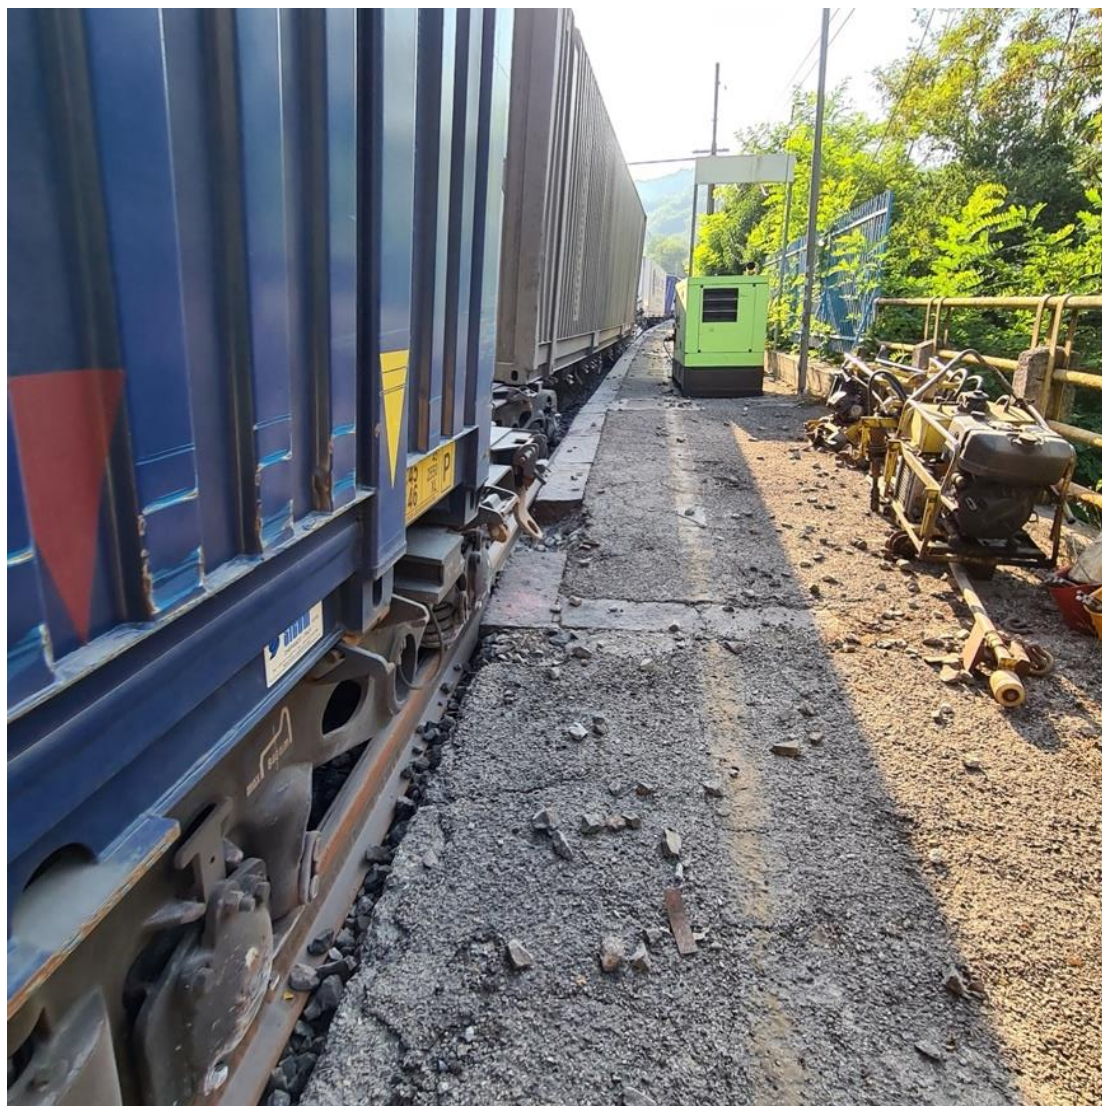
Figura 2 - I carri sviati del treno n. 64995 dopo l'incidente (*fonte: Ufficio*).

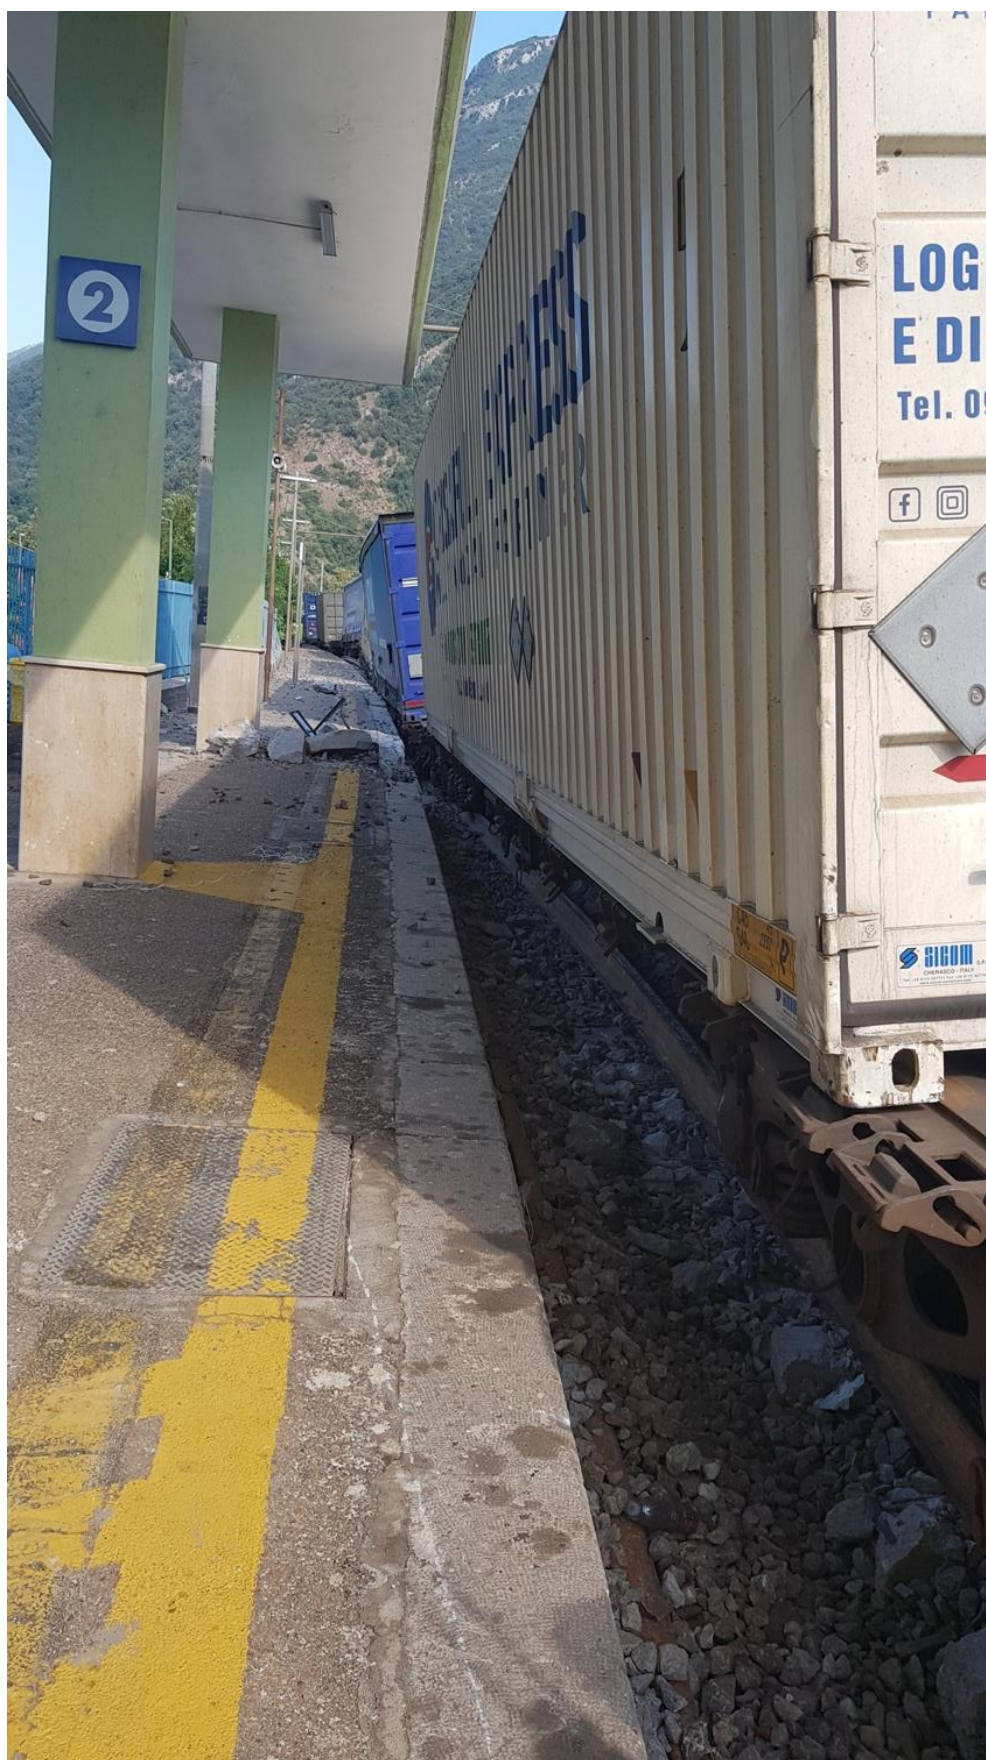
Figura 3 - I carri sviati del treno n. 64995 dopo l'incidente (fonte: Ufficio).

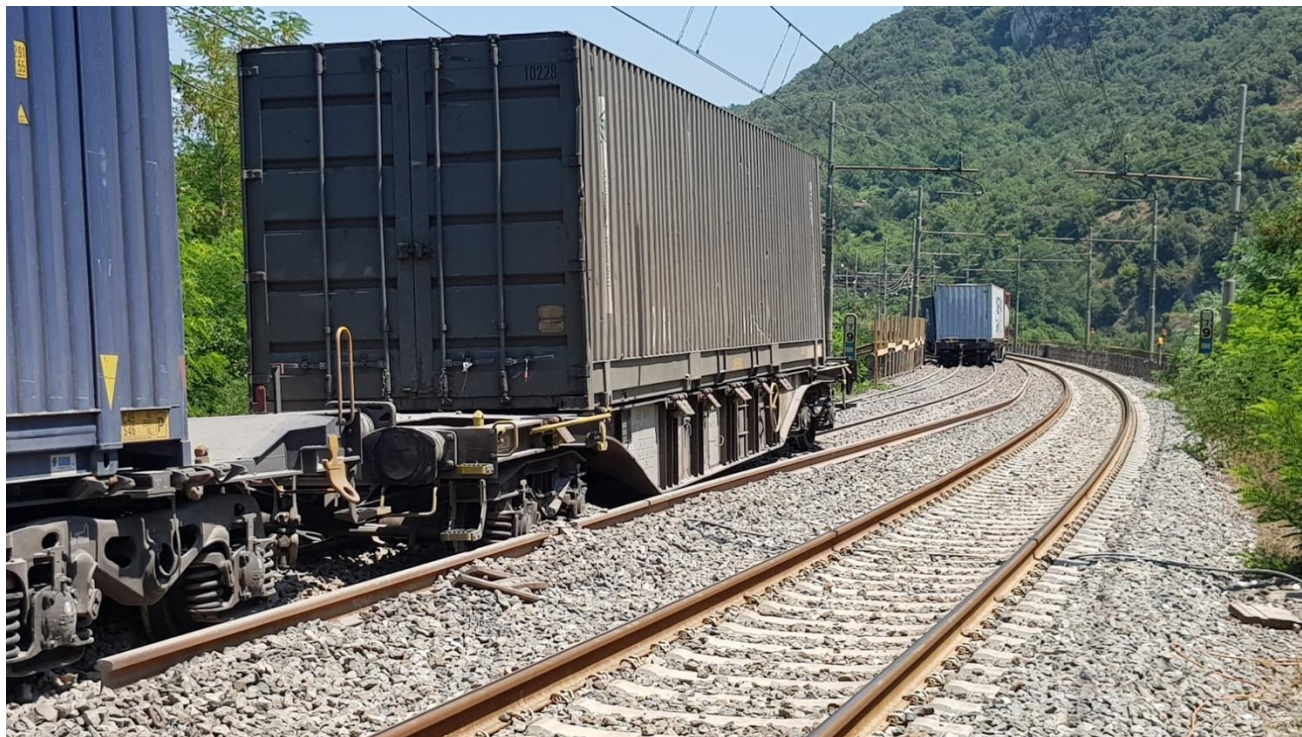
Figura 4 – Spezzamento del treno n. 64995 dopo lo svio (*fonte: Ufficio*).

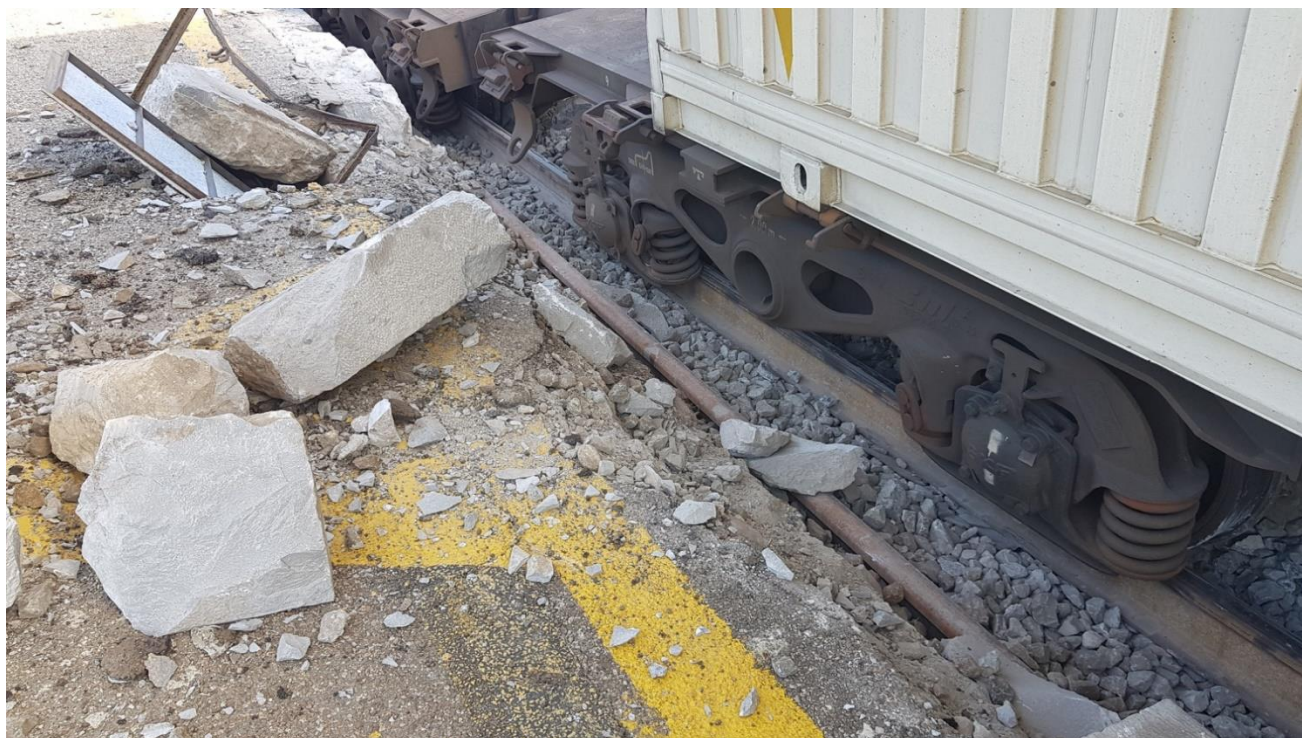
Figura 5 – Danni alla banchina provocati dallo svio del treno n. 64995 (*fonte: Ufficio*).

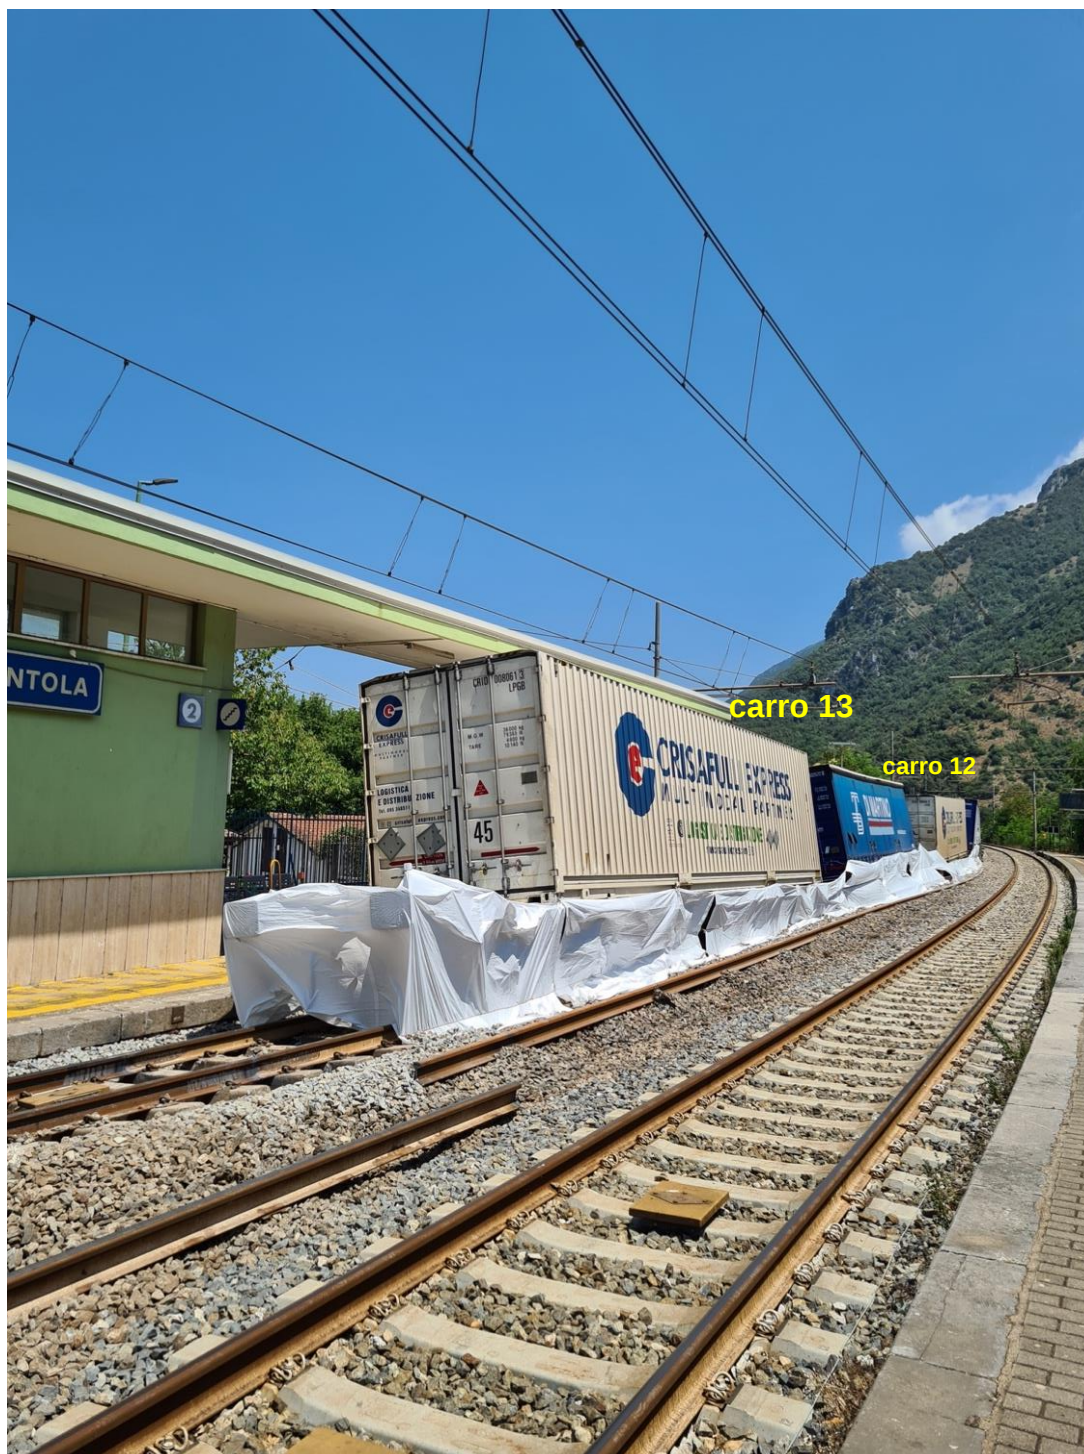
Figura 12 – Particolare del treno n. 64995 dopo lo svio e la rimozione dei carri non sviati (carri numero 14, 15, 16 in coda, e carri numero 1, 2, 3, 4, 5, 6, 7 in testa, oltre al locomotore) - (fonte: Ufficio).

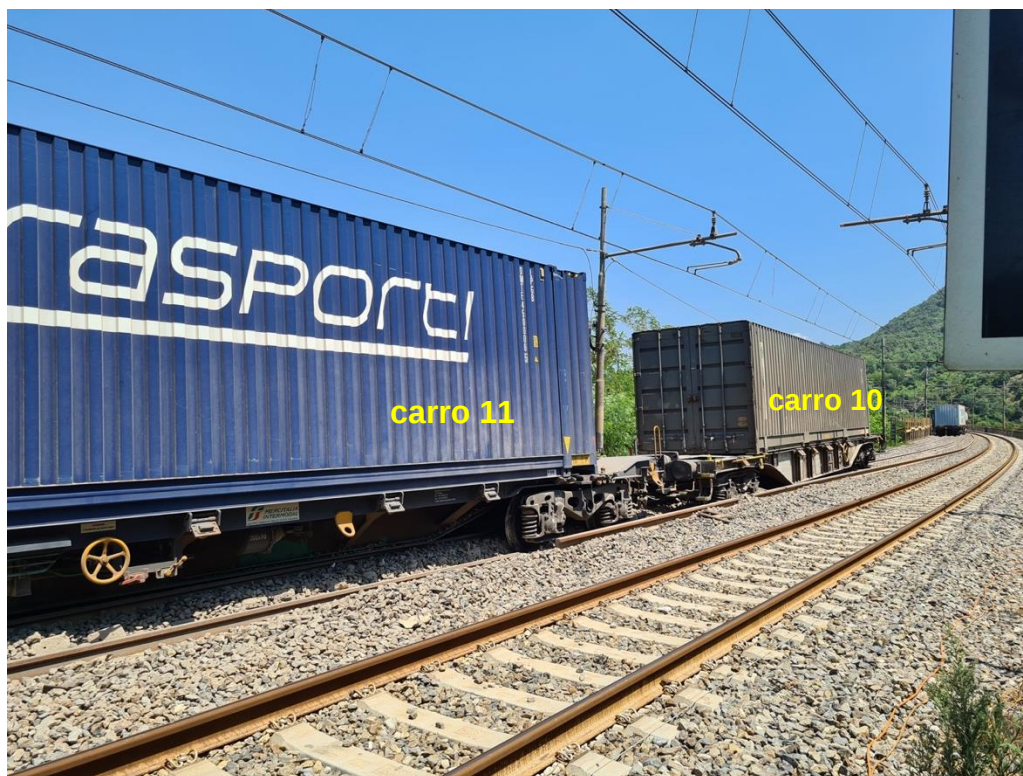
Figura 13 - Particolare del treno n. 64995 dopo lo svio e la rimozione dei carri non sviati (nn. 14, 15, 16 in coda, e nn. 1, 2, 3, 4, 5, 6, 7, oltre al locomotore, in testa) - (fonte: Ufficio).

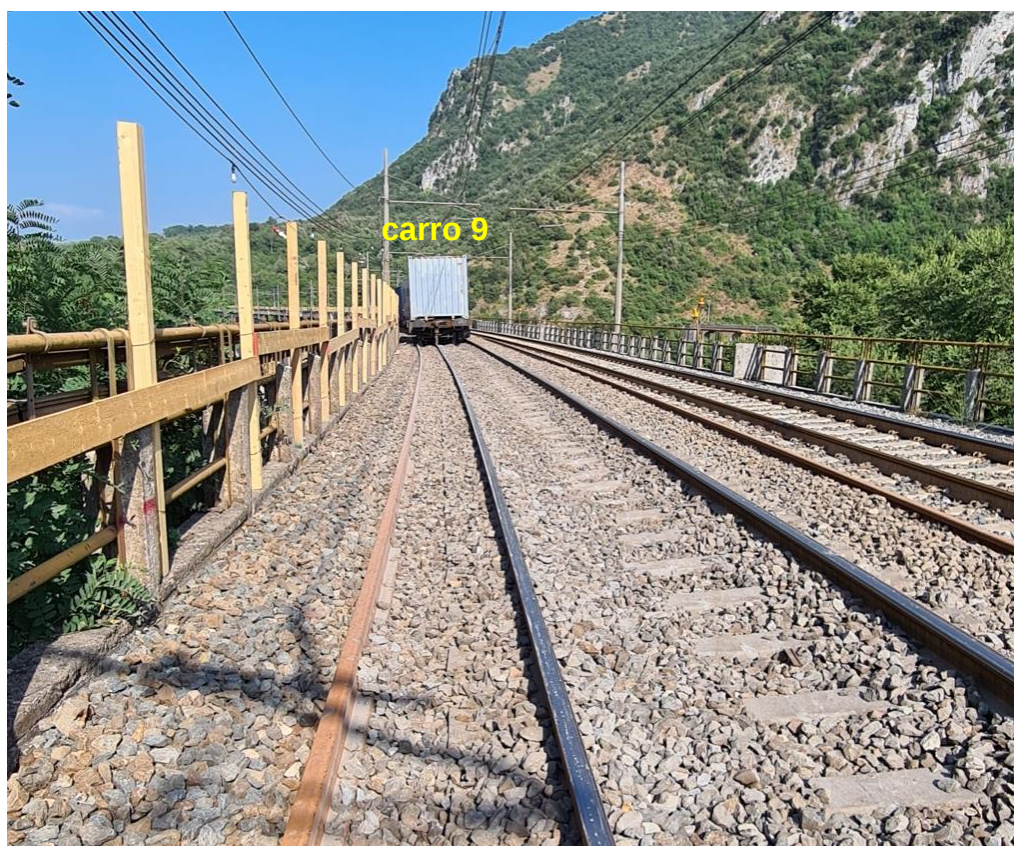
Figura 14 - Particolare del treno n. 64995 dopo lo svio e la rimozione dei carri non sviati (nn. 14, 15, 16 in coda, e nn. 1, 2, 3, 4, 5, 6, 7 oltre al locomotore in testa) – (fonte: Ufficio).

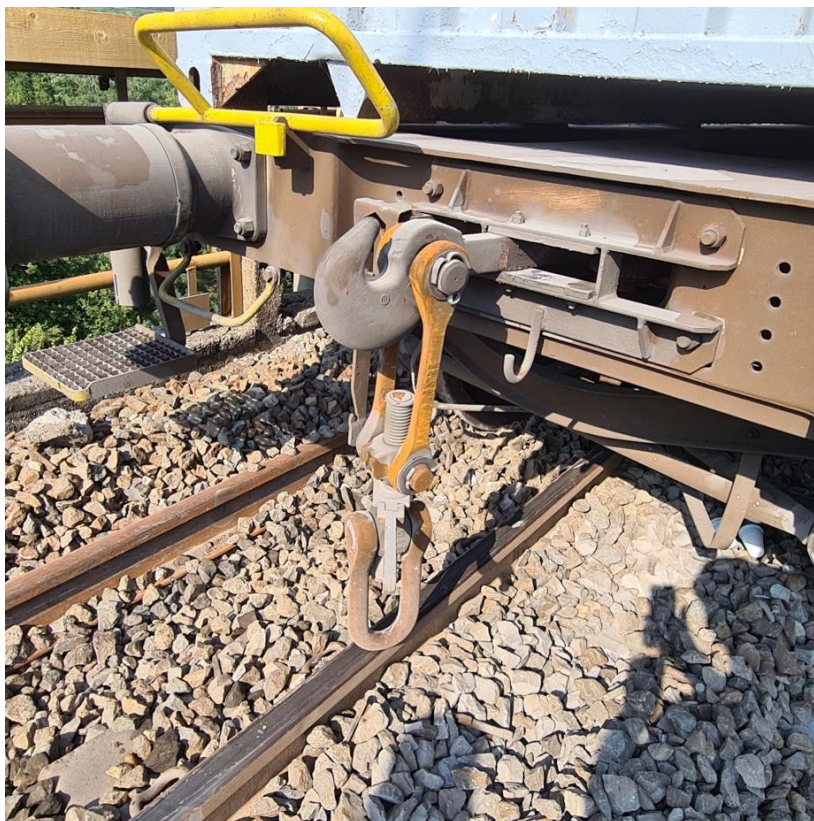
Figura 15 - Treno merci n. 64995: organi di attacco posteriori (smt) del carro n. 9 (fonte: Ufficio).

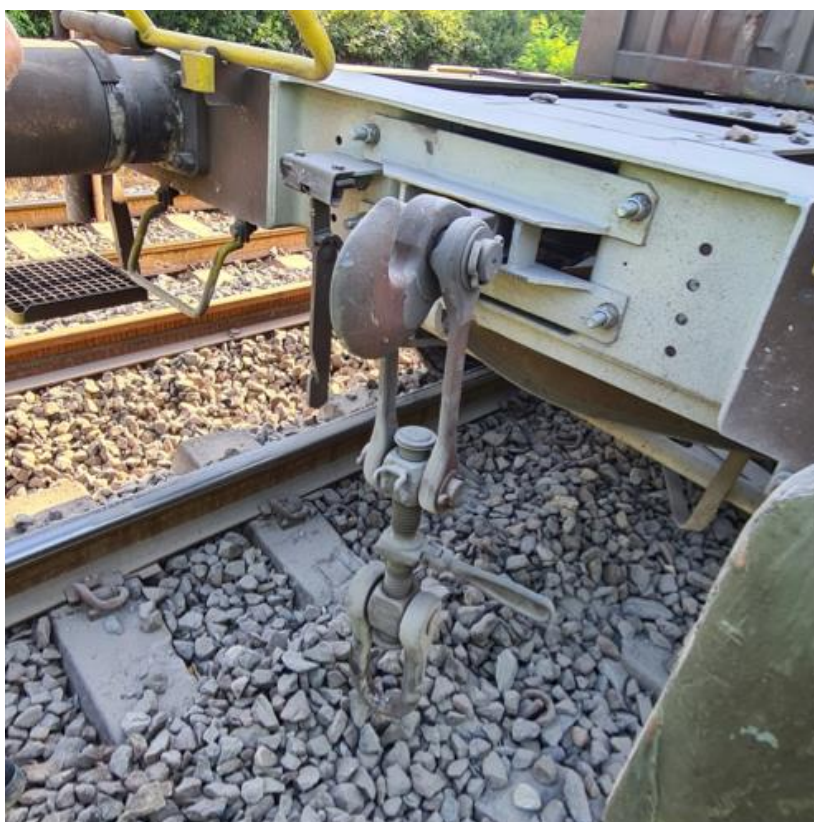
Figura 16 - Treno merci n. 64995: organi di attacco anteriori (smt) del carro n. 10 (fonte: Ufficio).

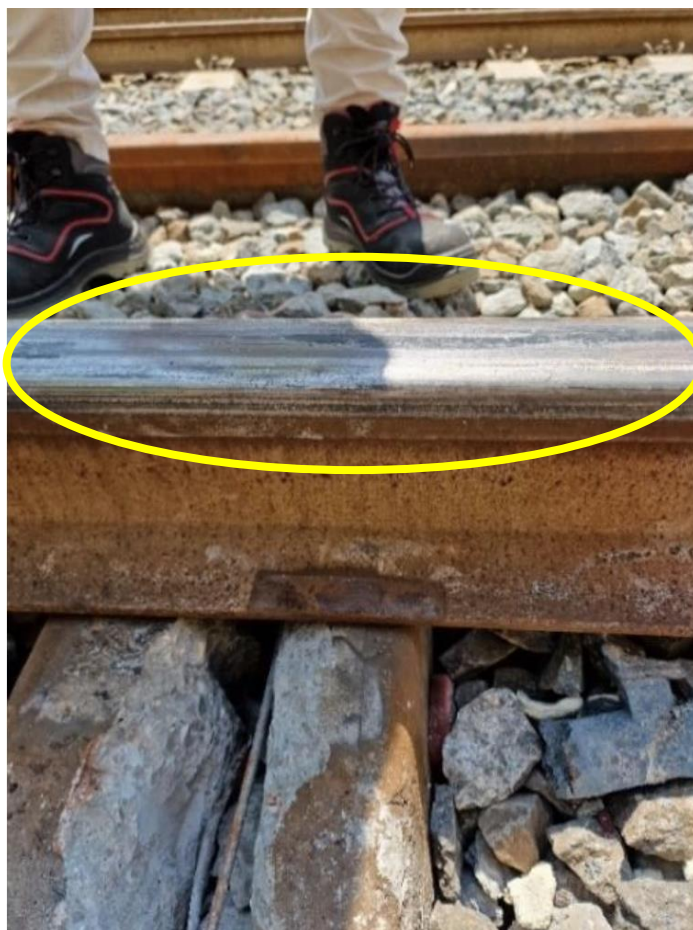
Figura 18 - Primo punto di svio (fonte: RFI elaborazione Ufficio).

Inoltre, sempre dalla *Relazione RFI* emerge che è stato individuato sulla rotaia sx s.m.t. un secondo punto di sormonto a circa 2 m dall'ultima traversa nuova sostituita nel lavoro di rinnovo, di fatto in corrispondenza della coppia di boe n. 209, che è posta in asse con il fabbricato viaggiatori della fermata di Centola, al km 78+808.

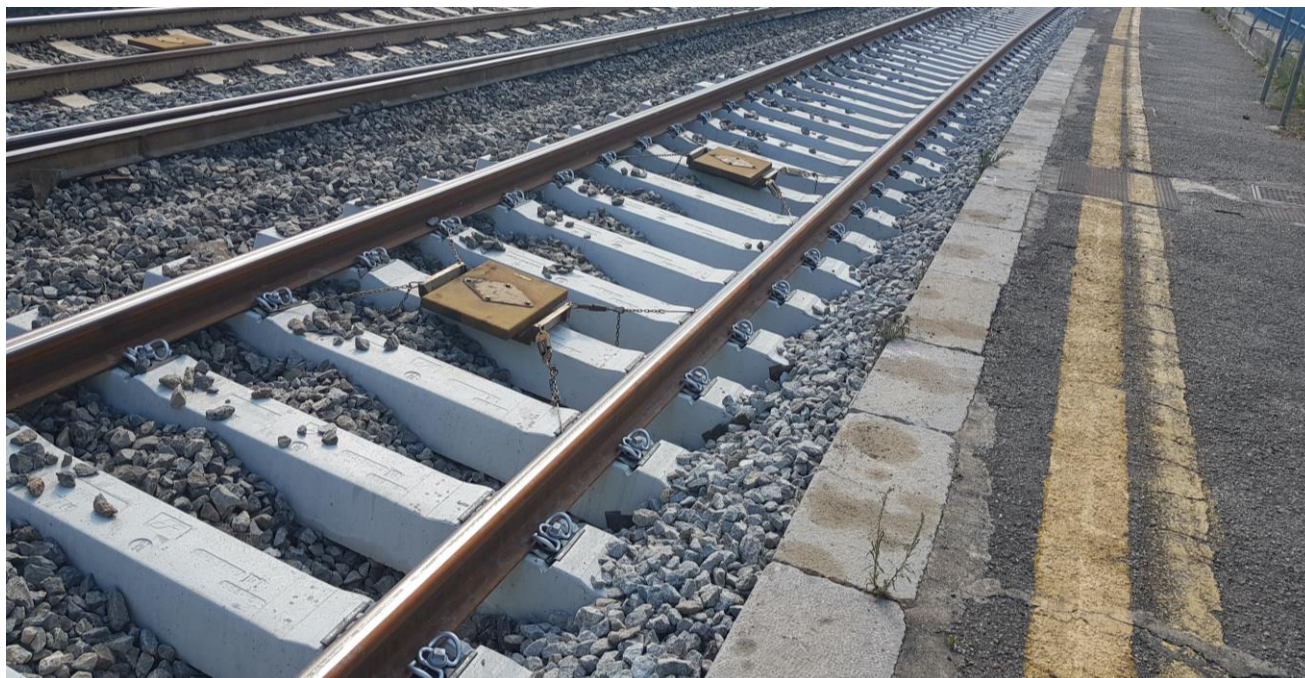
Tanto la *Commissione RFI* quanto la *Commissione MIR*, nelle rispettive relazioni, hanno evidenziato la non corretta esecuzione dei lavori di rinnovamento eseguiti durante la notte tra l'8 e il 9 luglio 2024. In particolare, dai sopralluoghi effettuati emerge che l'intero tratto di binario soggetto a rinnovamento si presentava non sufficientemente riguarrito di pietrisco tra i vani delle traverse nuove posate e alle testate delle traverse nuove lato esterno curva già a partire dal punto di inizio dei lavori, all'imbocco della galleria Spina (Figura 24), fino alla rampa di raccordo con il tratto non lavorato (Figura 25).

Figura 24 - Tratto di binario soggetto a rinnovamento (fonte: Ufficio)

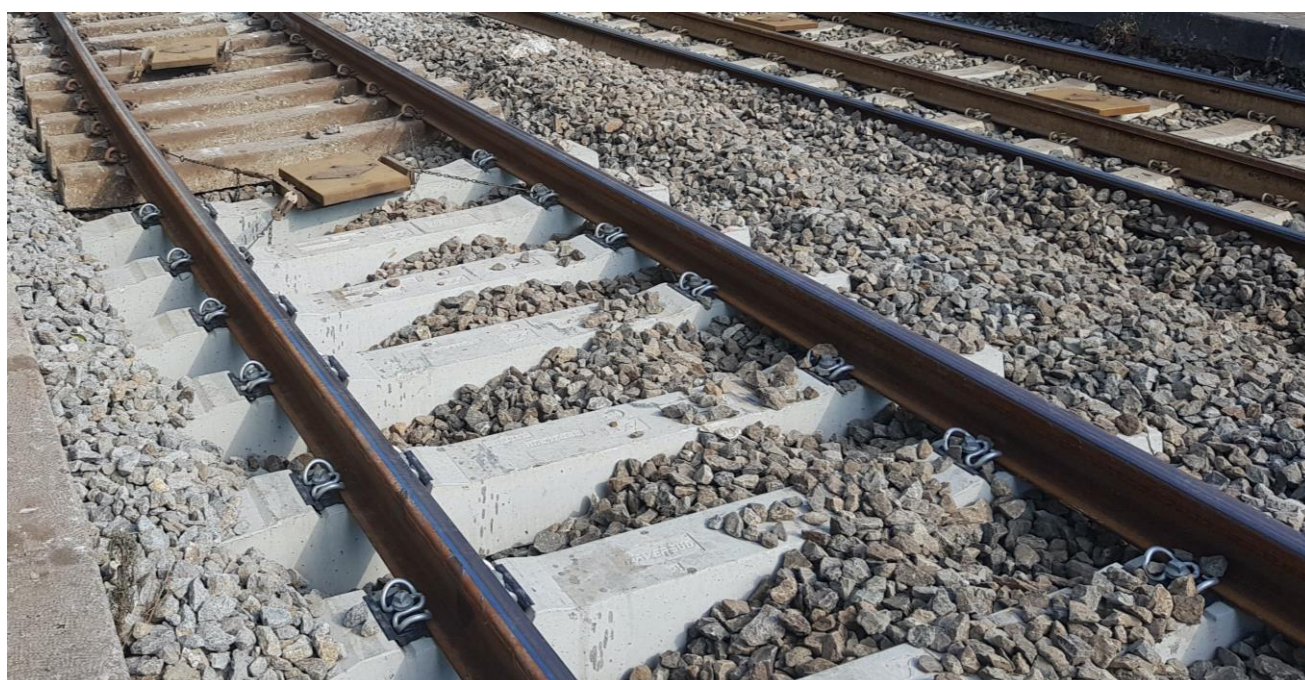
Figura 25 – Rampa di raccordo tra il binario soggetto a rinnovamento e quello non ancora rinnovato (fonte: Ufficio).

- non è stata eseguita la completa riguaritura e profilatura della massicciata;
- non è stata realizzata con la dovuta cura la rampa provvisoria tra il tratto di binario in lavorazione ed il vecchio binario, risultando anche quest’ultima parte sguarnita di pietrisco e con assenza di alcuni centimetri sotto il piano inferiore di alcuni appoggi;
- non è stato consolidato il binario con il passaggio della stabilizzatrice dinamica, ma è stato effettuato solo il livellamento con macchina rinalzatrice pesante.

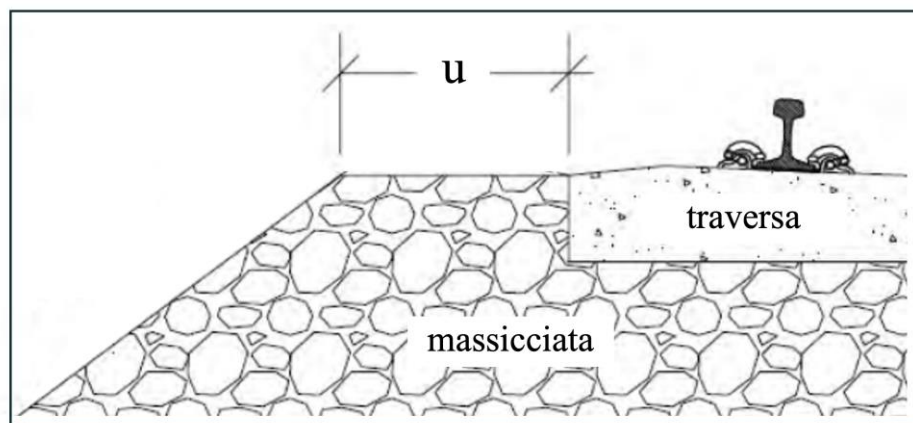
- non è stato assicurato un piano di appoggio delle traverse con spessore del ballast di almeno 15 cm;
- non sono state riguarnite tutte le testate delle traverse con la prescritta distanza “u” = 60 cm della massicciata (cfr. Figura 26);

Figura 26 - Distanza "u" della massicciata.

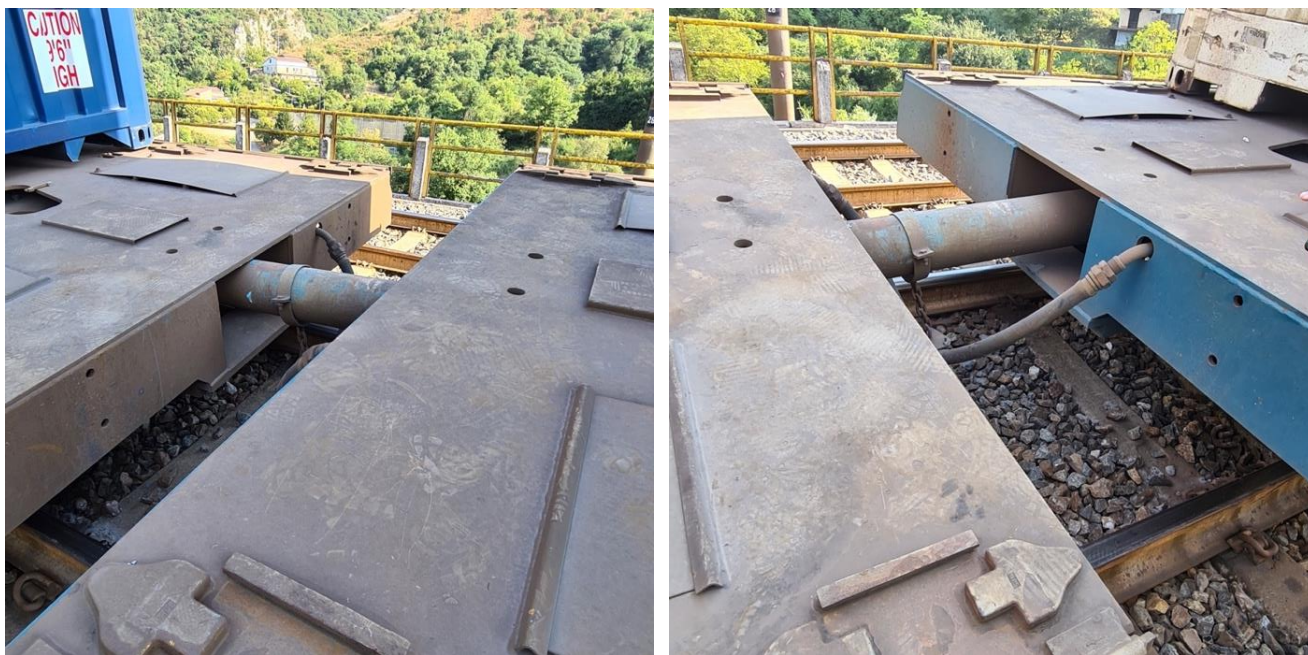
Si tratta di un carro di tipo multiplo bi-composto con attacco rigido tra i due moduli, come mostrato nella Figura 27.

Figura 27 – Particolare dell'attacco rigido dei due moduli del carro n.8 (fonte: Ufficio).

Proprio l'attacco rigido fra i due moduli, unitamente alla lunghezza totale del carro, pari a 36,44 m, e al profilo altimetrico della linea possono aver fornito un contributo determinante per il verificarsi dello svio.

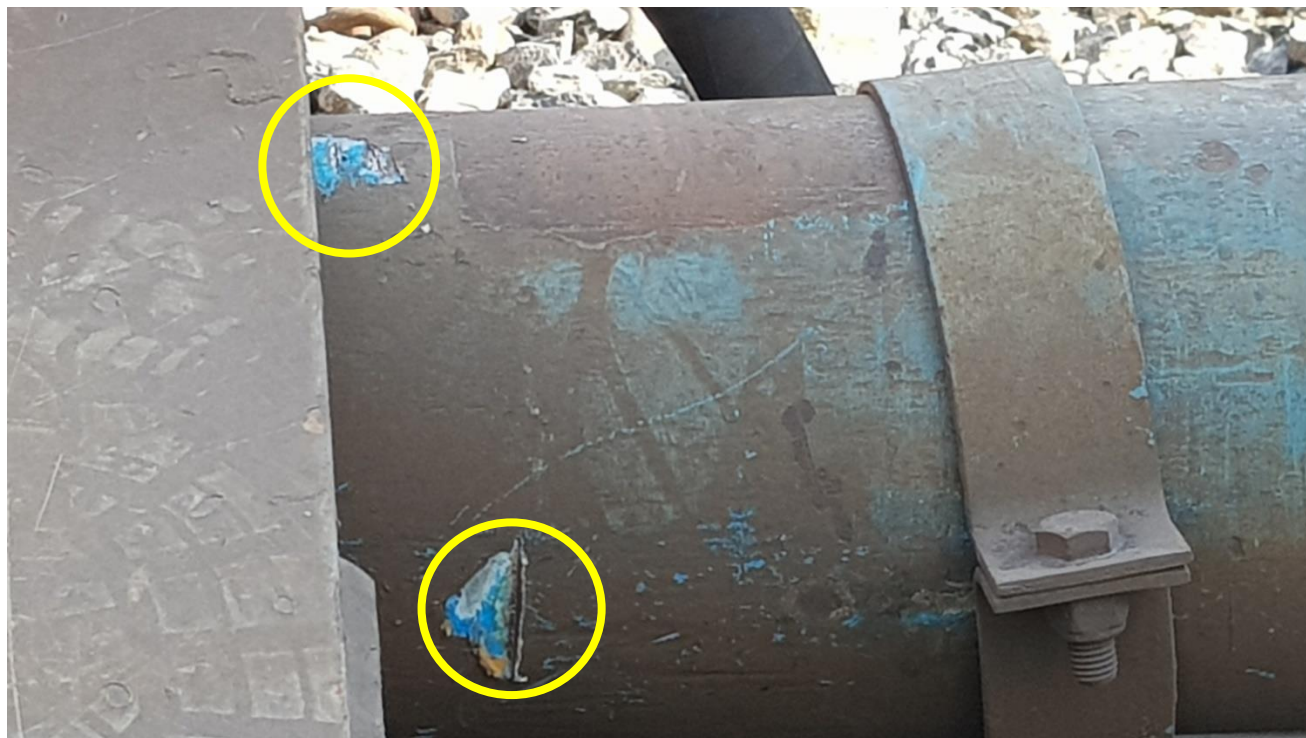
Figura 30 – Incisioni sulla barra di collegamento fra i due moduli del carro n.8 (fonte: Ufficio).
