## RAPORT DE INVESTIGARE

privind incidentul feroviar produs la data de 19.07.2024 în stația CFR București Nord, în cadrul manevrei de rebrusare a garniturii din care a fost compus trenul de călători Regio nr.11034, prin tamponarea violentă a locomotivei BB 576 cu ramele electrice reversibile din care a fost formată garnitura

*Raport de investigare final  
03 iulie 2025*

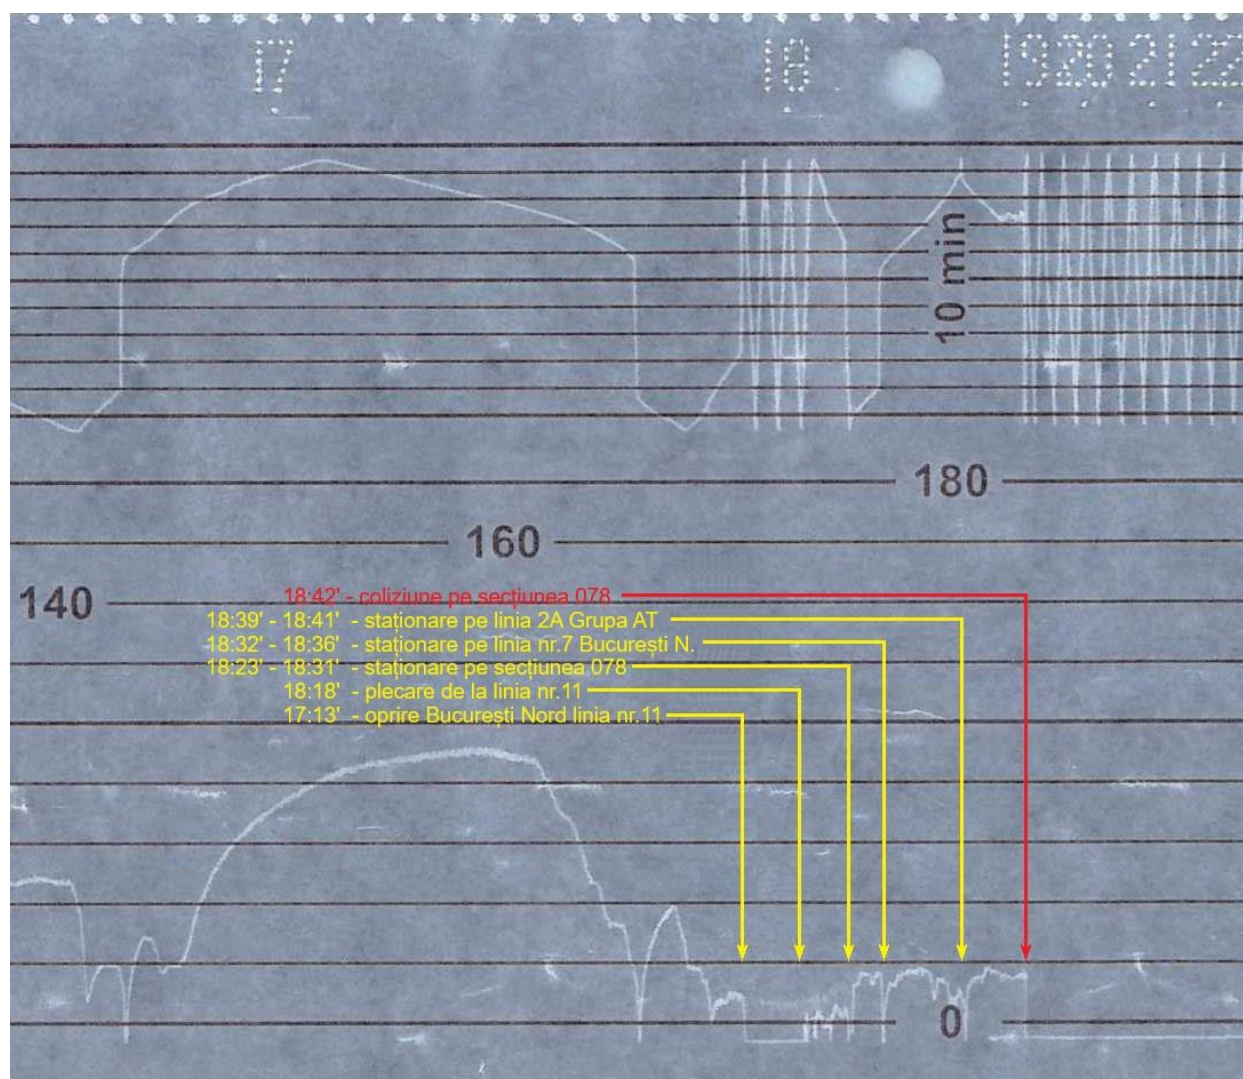
Figura nr.4 – banda de vitezometru a locomotivei BB 576

- ✓ locomotiva a staționat până la ora 18:41 când a început efectuarea ultimei mișcări de manevră. Viteza a crescut la valoarea de 24 km/h pe o distanță de 300 m, apoi a scăzut la valoarea de 20 km/h pe o distanță de 350 m;

- ✓ în acest moment, pe banda de vitezometru se observă înregistrată o deviere bruscă spre dreapta a stiletelor de înregistrare a vitezei și timpului, reprezentând momentul impactului dintre locomotivă și garnitura trenului. Din acest moment, viteza a scăzut brusc la zero și locomotiva s-a oprit la ora 18:42:30.

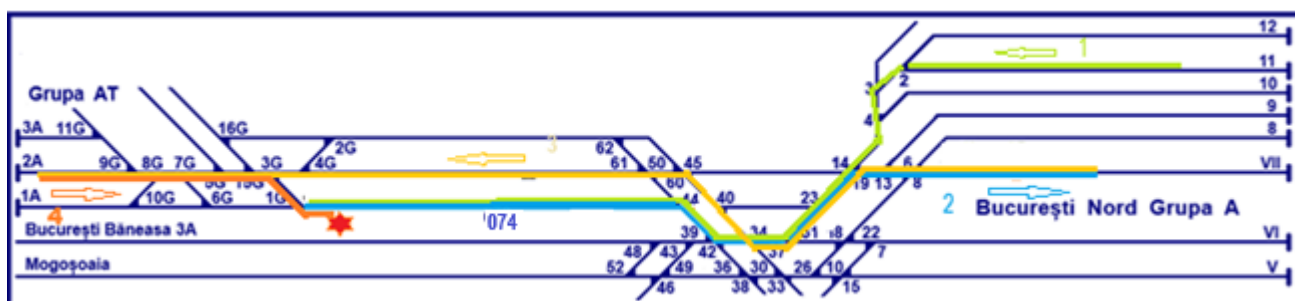
*Figura nr.6 – mișcările de manevra efectuate de la sosire până în momentul coliziunii*

Fără a fi în posesia unui plan de manevră scris, mecanicul locomotivei **BB 576** a început operația de împingere a garniturii de la linia nr.11 la linia 1 AT la ora 18:18. Această primă operație a durat până la ora 18:23, când, după parcurgerea unei distanțe de 650 m, garnitura s-a oprit pe secțiunea 074 a stației CFR București Nord, după depășirea de către locomotivă a semnalului Y1G – *figura nr.6* - mișcarea de manevră 1.

Menționăm faptul că plecarea trenului nr.11037 conform Livretului, trebuia să se facă la ora 18:22 – în acel moment trenul fiind deja întârziat.

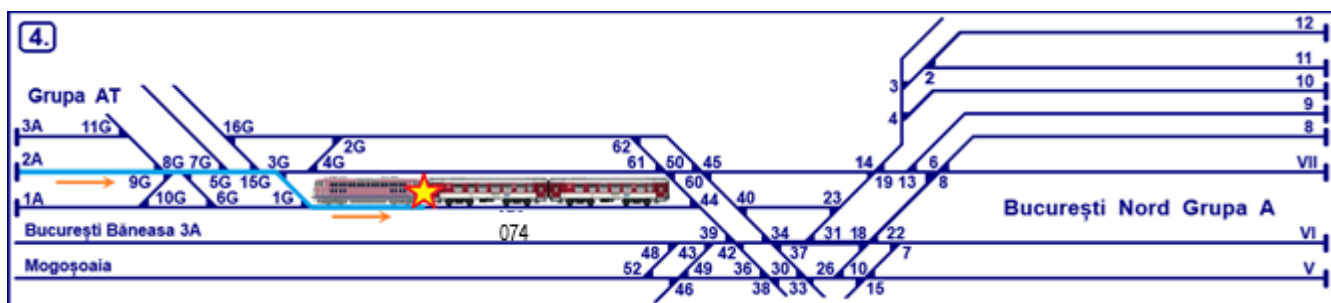
Figura nr.10– manevrarea locomotivei BB 576 de la linia nr.2A pe secțiunea 076 unde a avut loc impactul.

- ✓ după schimbarea postului de conducere și a pantografului, locomotiva **BB 576** s-a deplasat izolat de la linia nr.2AT (cu parcurs peste schimbătoarele 9G, 8G, 7G, 5G, 15G, 3G și 1G), până pe secțiunea 074 unde se aflau garate ramele RIO 05 și RIO 06, unde se produce tamponarea cu rama RIO 05 (figura nr. 10);

- ✓ anterior impactului cu circa 350 metri înainte de locul în care se afla oprită rama **RIO 005**, viteza locomotivei **BB 576** a început să scadă de la valoarea de 24 km/h până la valoarea de 20 km/h, valoare la care a avut loc impactul.

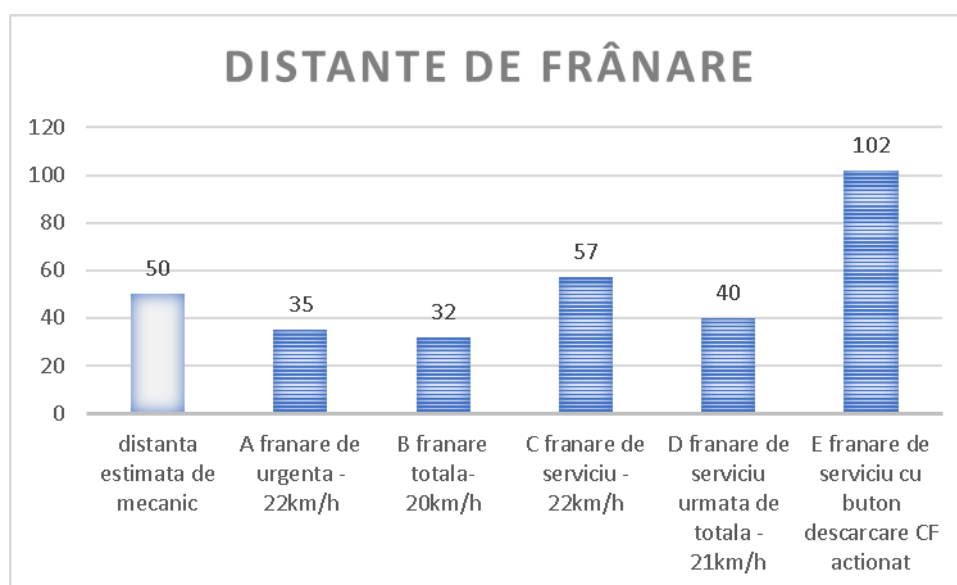
*Figura nr.11*

În cadrul acțiunii de investigare desfășurate, s-au efectuat mai multe probe cu locomotiva **BB 576**, prin simularea mai multor situații, obținându-se mai multe distanțe de oprire – *figura nr.11*. În alegerea vitezei la care să se efectueze frânarea, s-a avut în vedere faptul că - potrivit înregistrărilor de pe banda de vitezometru -, în timpul efectuării ultimei manevre, viteza locomotivei a scăzut de la valoarea de 24 km/h la valoarea de 20 km/h pe o distanță de 350 m – circulația din inerție, fără aplicarea vreunei forțe de tracțiune – după care a urmat impactul.

Nu s-a putut stabili cu exactitate că în momentul acționării frânei de către mecanic, locomotiva se afla la o distanță de 50 m de garnitura trenului așa cum a estimat mecanicul de locomotivă. Dar, pe baza acestei estimări și având în vedere constatările și probele efectuate – *figura nr.11*, se pot concluziona următoarele:
