## RAPORT DE INVESTIGARE

privind accidentul feroviar produs în data de 13.07.2024, pe raza de activitate a Sucursalei Regionala de Căi Ferate Brașov, între stația CFR Rupea și halta de mișcare Racoș, prin deraierea ambelor osii ale primului boghiu în sensul de mers al trenului, de la cel de al 3-lea vagon din compunerea trenului de călători nr.347 aparținând operatorului de transport feroviar SNTFC „CFR Călători” SA.

*Varianta finală  
09 iulie 2025*

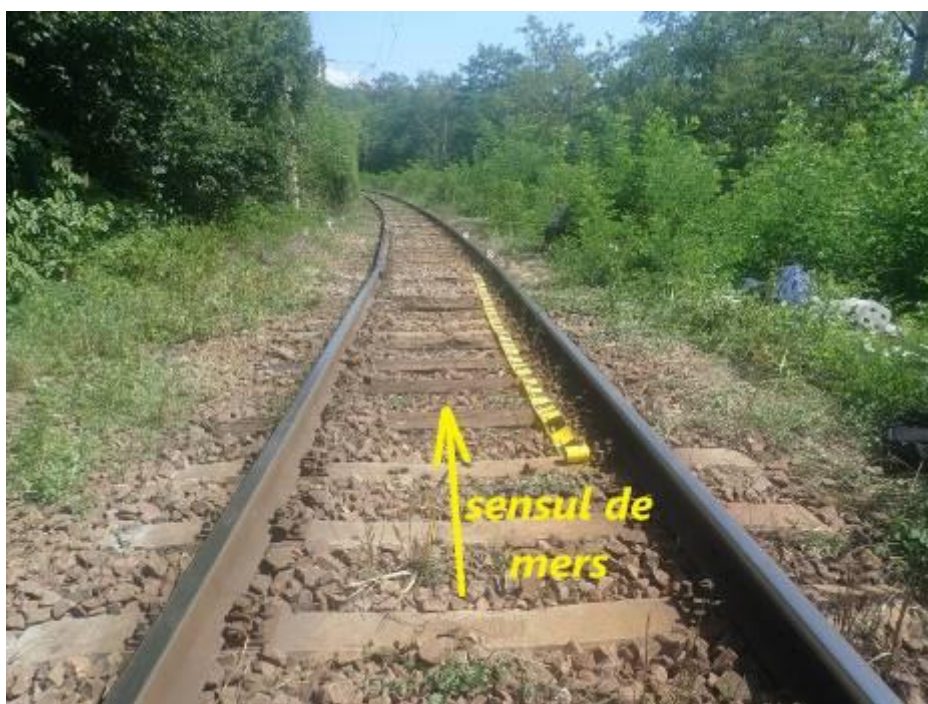
Foto nr.1 – zona producerii accidentului

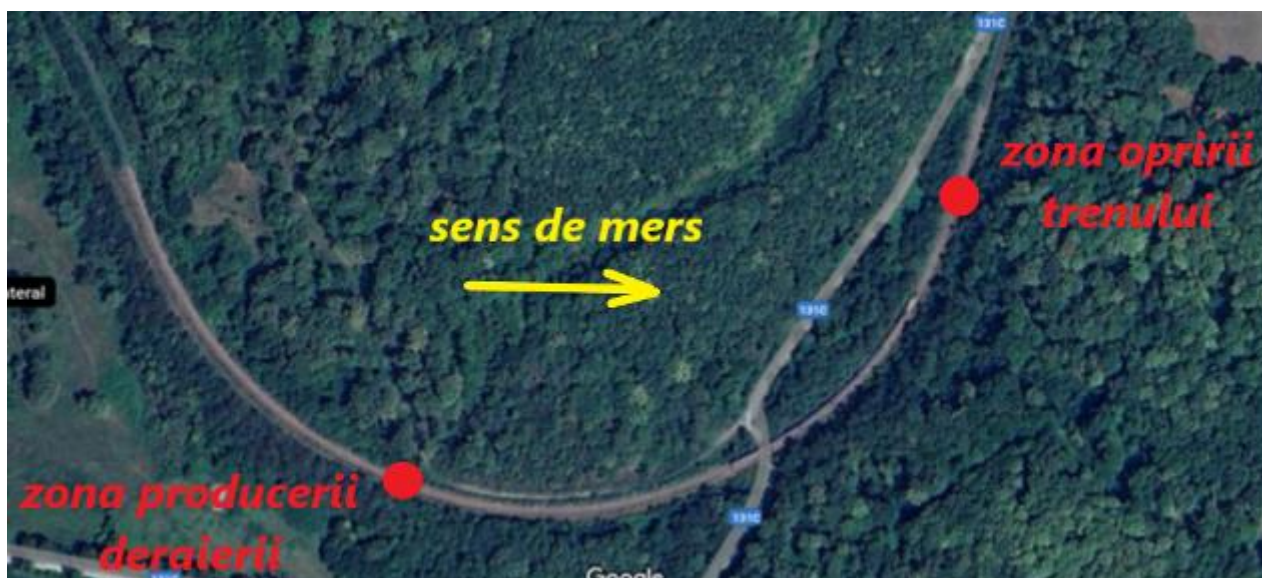
Foto nr.2 – traseul căii ferate în zona producerii accidentului

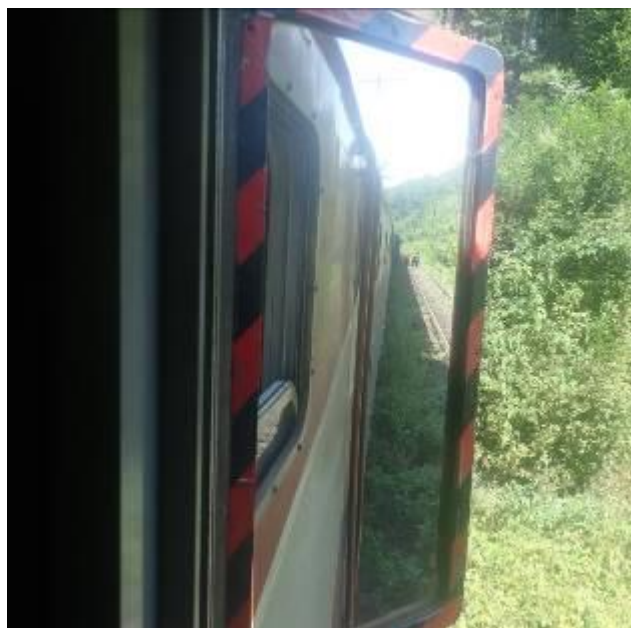
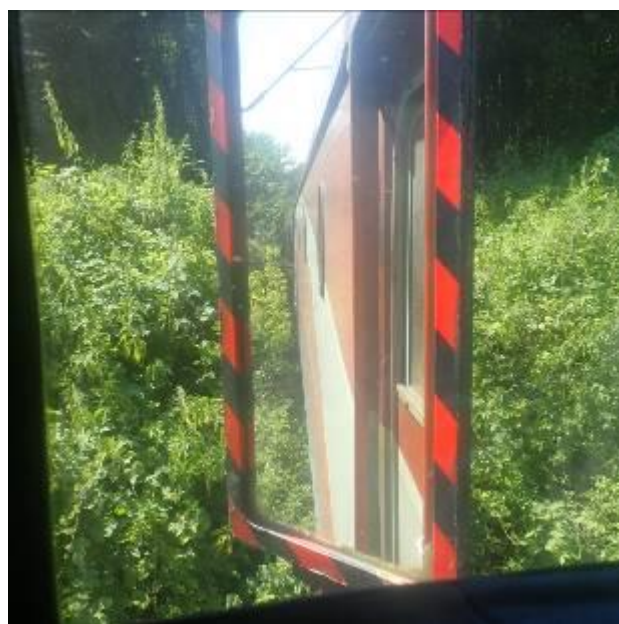
În momentul opririi locomotivei, imaginile care se puteau vedea în oglinzile retrovizoare partea dreapta/stânga în sensul de mers au fost cele din *foto nr.3 și nr.4*. Se poate rezonabil concluziona că observarea de către mecanicul de locomotivă a circulației vagonului în stare deraiată a fost destul de dificilă în aceste condiții.

*Foto nr.3 – imagine oglinda din partea dreaptă      Foto nr.4 – imagine oglinda din partea stângă*

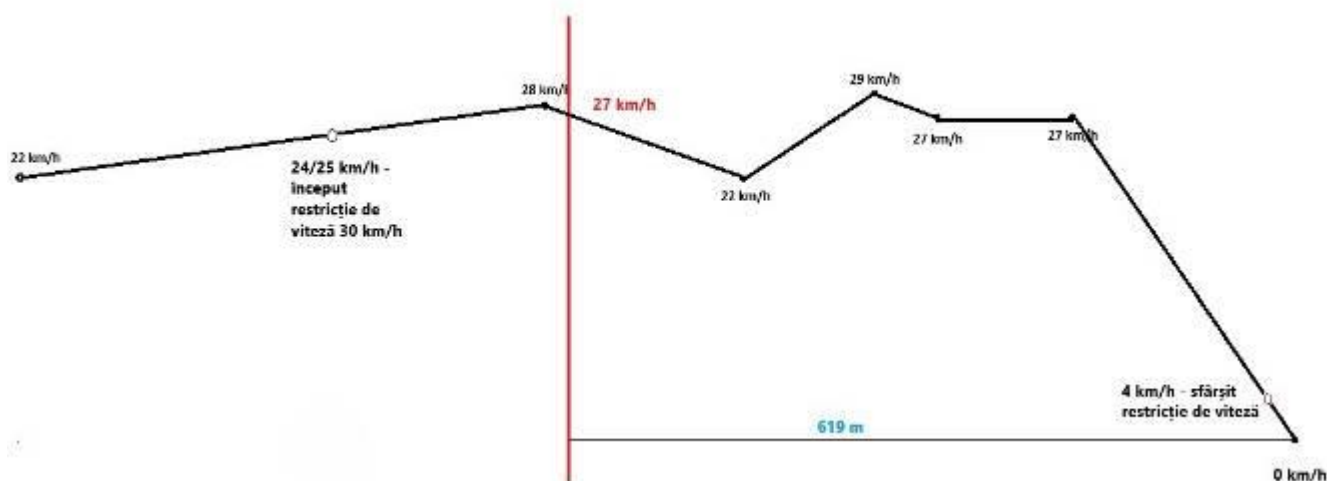
De la valoarea de 27 km/h, la ora 12:07, viteza a scăzut brusc până la oprire, pe o distanță de 193 m.

*Figura nr.2 – evoluția vitezei de la valoarea de 22 km/h până la oprire*

Luând în considerare cele de mai sus – *figura nr.2* și având în vedere distanța de 619 m parcursă de vagon în stare deraiată, se poate concluziona că deraierea s-a produs în perioada în care viteza de circulație era în descreștere de la valoarea de 28 km/h, pentru respectarea restricției de viteză de 30 km/h de pe zona respectivă. Viteza în momentul deraierii a fost de 27 km/h.

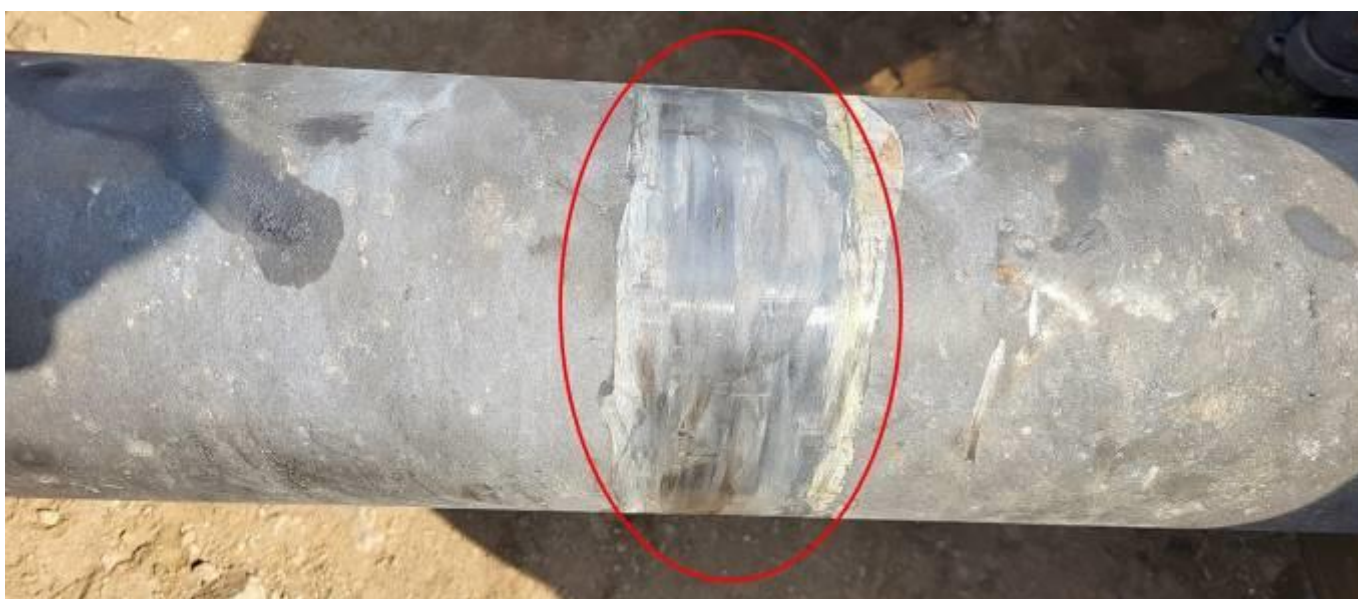
- roțile cu nr.1 ÷ 4 prezentau lovituri pe suprafața de rulare, urme produse de circulația în stare deraiată, mai pronunțate la roțile nr.1 ÷ 2;
- au fost măsurate cotele și dimensiunile geometrice ale ambelor osii montate deraiate, constatându-se că acestea se încadrau în limitele stabilite prin Instrucțiunile nr.250/2005;
- discul de frână de la prima osie, aferent roții nr.2, era spart;
- corpul osiei cu roțile nr.1 ÷ 2 prezenta urme de frecare în zona centrală pe circa 100 mm, urme produse de capătul bulonului de fixare al elementului de legare al boghiului de cadrul șasiului – *foto nr.5*;

*Foto nr.5 - corpul osiei cu roțile nr.1-2 cu urme de frecare în zona centrală*

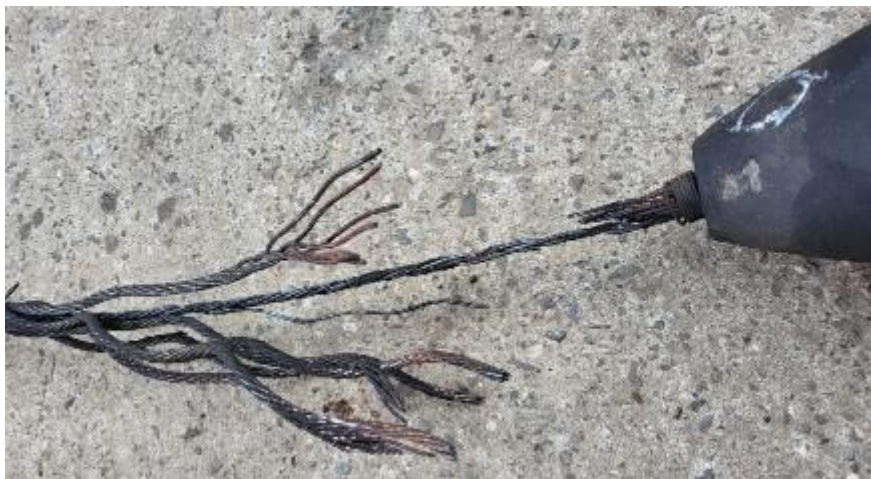
- elementul de legare al boghiului de cadrul șasiului aferent osiei cu roțile nr.1 ÷ 2 (cablu oțel) rupt circa 90% ca urmare a circulației în stare deraiată – *foto nr.6*;

*Foto nr.6 - elementul de legare al boghiului de cadrul șasiului aferent osiei cu roțile nr.1-2*

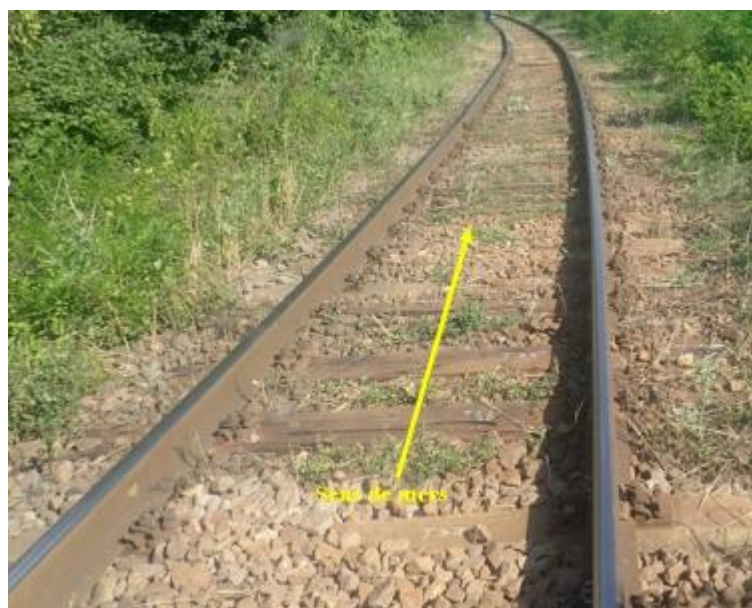
*Foto nr.7*

Deraierea s-a produs în momentul în care trenul se afla pe o curbă cu deviație stânga în sensul de mers a trenului – *foto nr.7.*

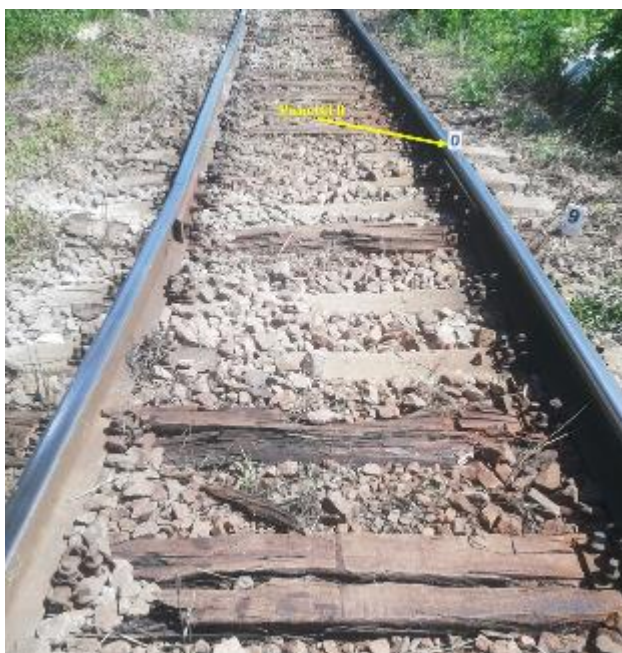
Prima urmă de escaladare a ciupercii șinei s-a constatat pe flancul interior al șinei din dreapta sens de mers (în exteriorul curbei), la km.238+194. Acest punct a fost notat, la efectuarea măsurărilor, cu „0” – *foto nr.8*. De la acest punct, roata din dreapta a primei osii a vagonului a circulat pe ciuperca șinei o distanță de 3,40 m apoi a căzut în exteriorul curbei –dreapta sens de mers al trenului – *foto nr.9*. În acest punct, roata corespondentă (din partea stângă, în sensul de mers) a părăsit flancul activ al șinei și a căzut de pe șină între firele căii.

*Foto nr.8 – punctul 0*

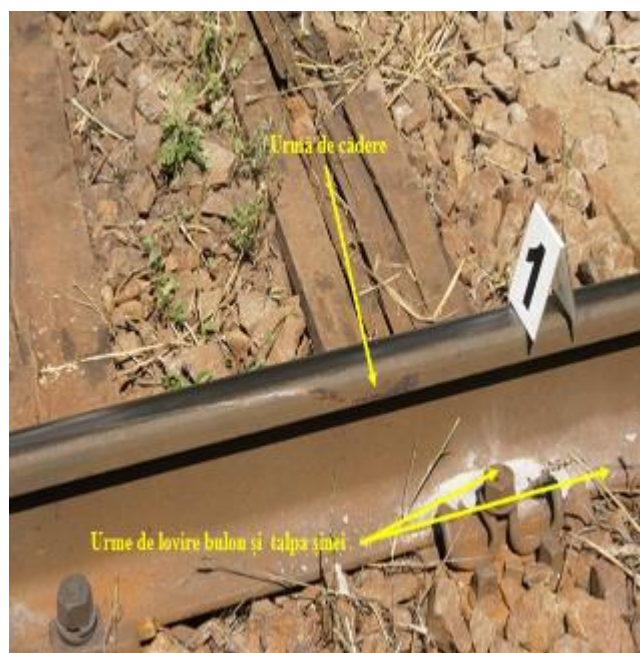
*Foto nr.9 - Urmă de cădere*

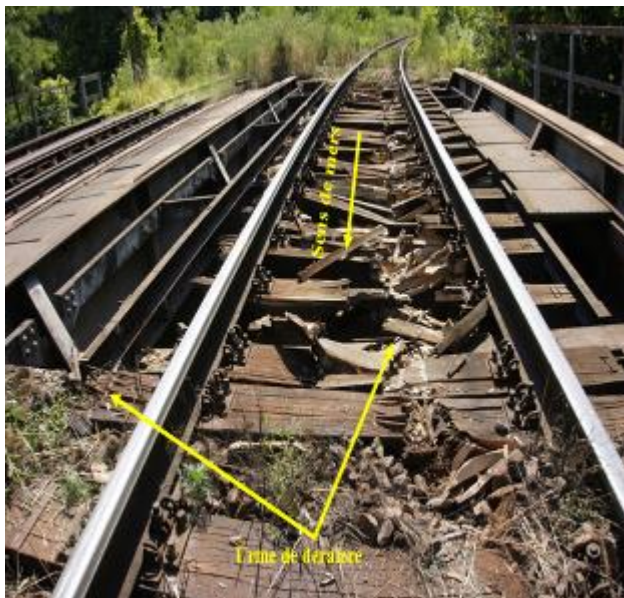
Deraierea primei osii a condus la antrenarea în deraiere și a celei de-a doua osii a aceluiași boghiu, iar din acel moment, vagonul a circulat cu ambele osii ale primului boghiu în sensul de mers în stare deraiată până la km.237+575, respectiv 619 m – *foto nr.8*, *foto nr.9*, *foto nr.10* și *foto nr.11*.

*Foto nr.10 – Urme de deraiere*

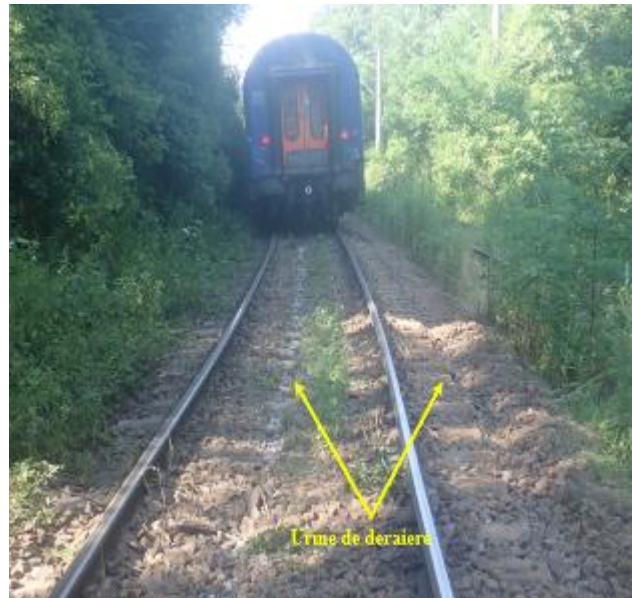
*Foto nr.11- Urme de deraiere*

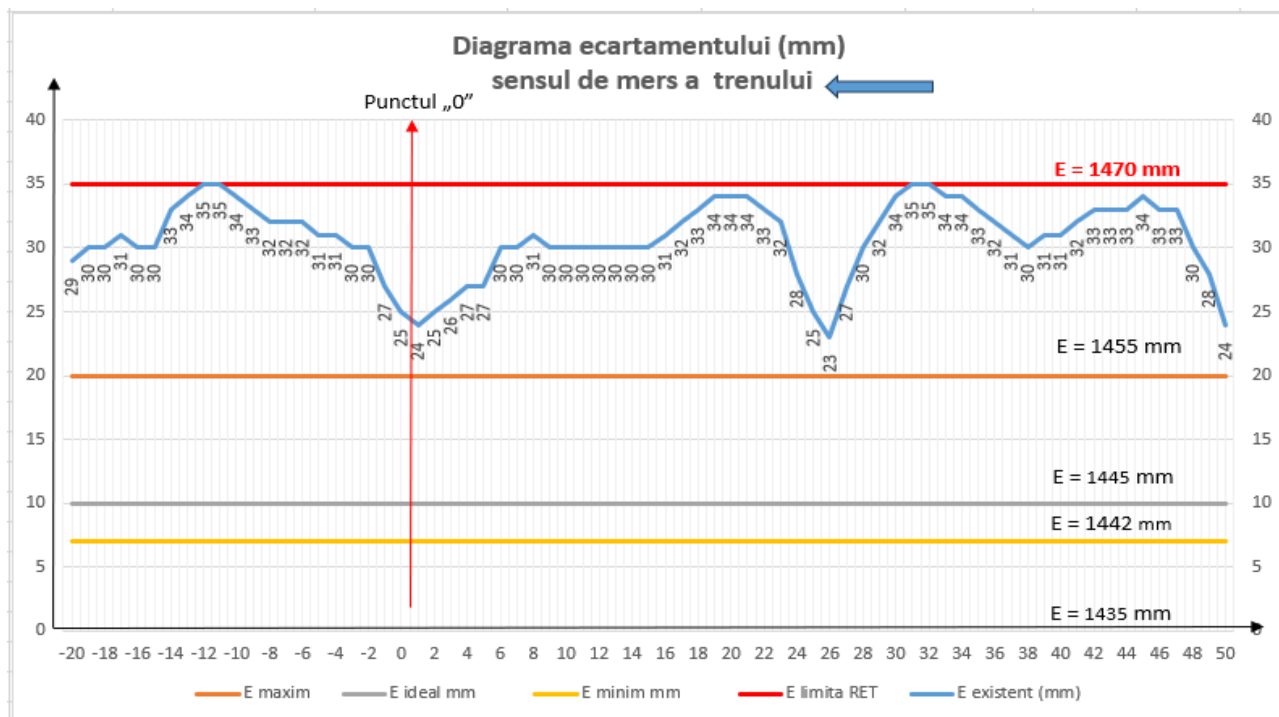
Diagrama nr.1 - Diagrama ecartament

Din analiza valorilor parametrilor măsurați la data producerii accidentului feroviar în punctele menționate (diagramele nr.1÷3), comparativ cu prevederile regulamentare, au fost constatate următoarele:

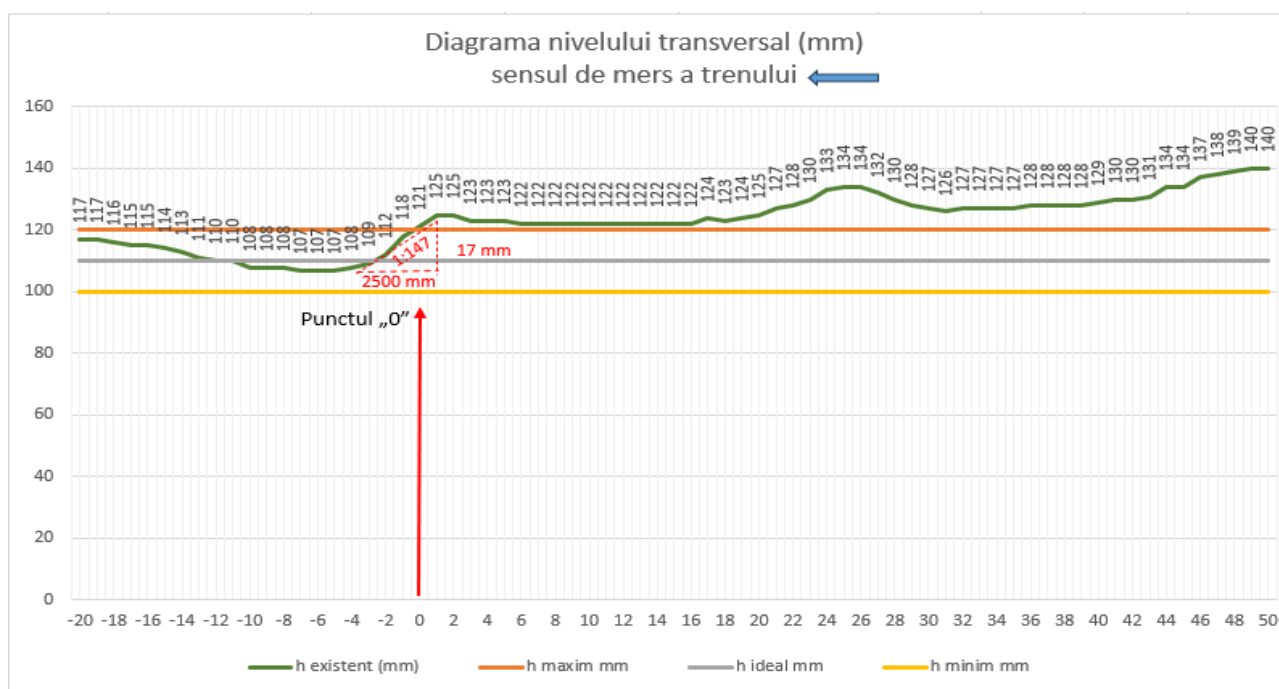
Diagrama nr.2 - Diagrama nivel transversal

- între punctele „-5” ÷ „0” valoarea torsionării căii este de 14 mm, depășind valoarea maximă admisă a torsionării de 12,5 mm, având înclinarea rampei defectului de 1:178 față de înclinarea admisă a rampei de 1:200;
- între punctele „-4” ÷ „1” valoarea torsionării căii este de 17 mm, depășind valoarea maximă admisă a torsionării de 12,5 mm, având înclinarea rampei defectului de 1:147 față de înclinarea admisă a rampei de 1:200;
- între punctele „-3” ÷ „2” valoarea torsionării căii este de 16 mm, depășind valoarea maximă admisă a torsionării de 12,5 mm, având înclinarea rampei defectului de 1:156 față de înclinarea admisă a rampei de 1:200.

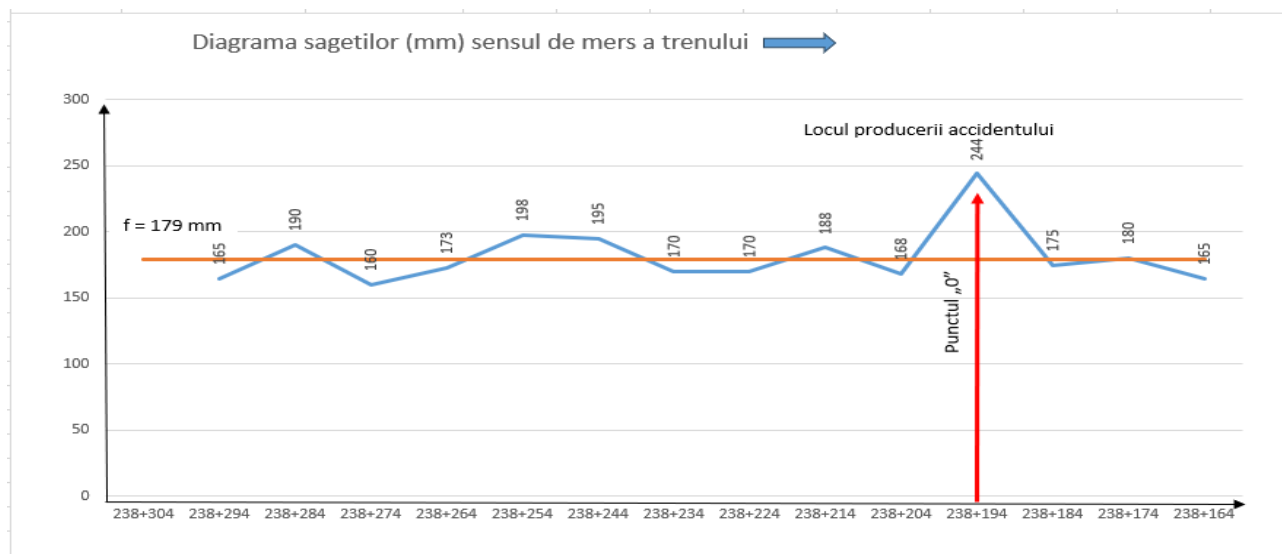
Diagrama nr.3 - Diagrama săgeților.

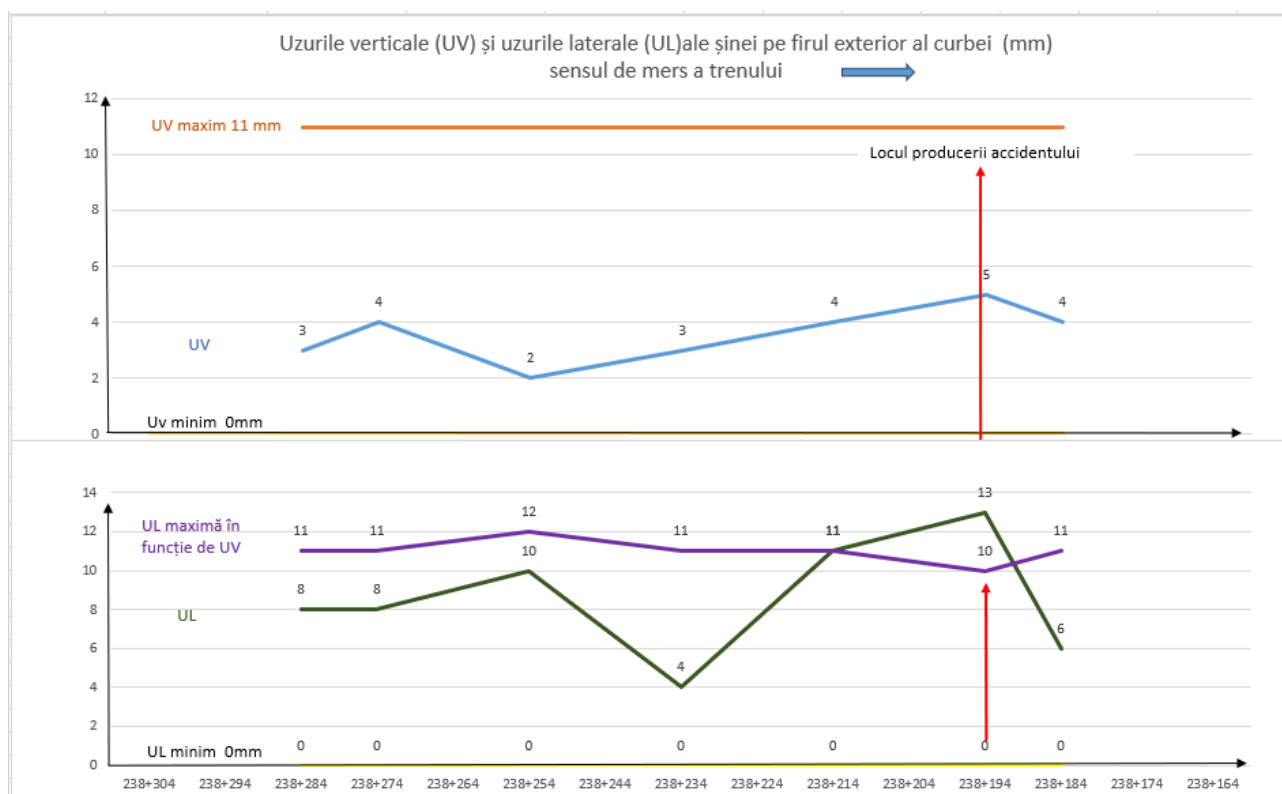
Diagrama nr.4 Diagrama uzurilor verticale (UV) și a uzurilor laterale (UL) a șinei pe firul exterior al curbei.

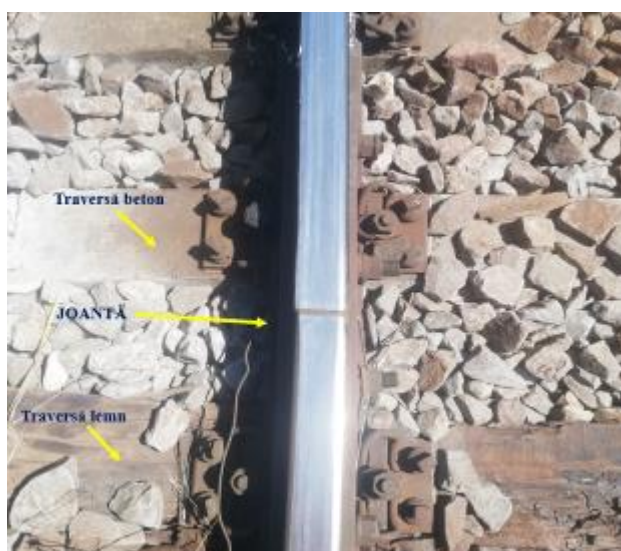
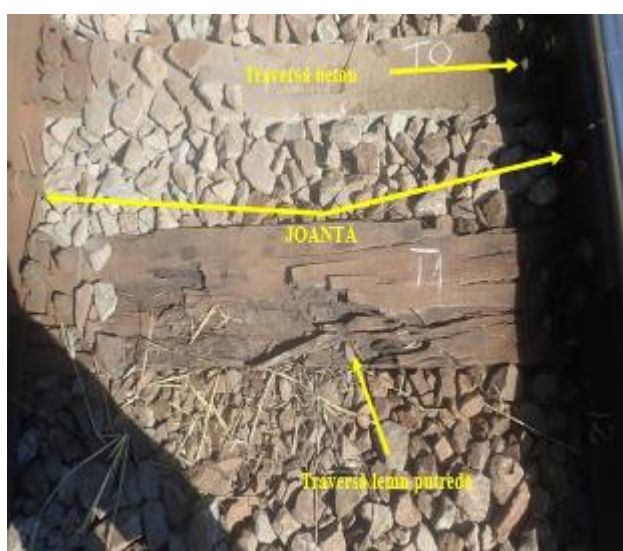
A fost depășit procentul maxim admis de 7% a numărului de traverse necorespunzătoare în cale, din cele 71 traverse verificate, 17 traverse erau necorespunzătoare reprezentând 23,94%.

Nu au fost respectate prevederile referitoare la faptul că la joante nu se admit traverse necorespunzătoare, respectiv că traversele de la joante vor fi de același fel (lemn sau beton). Traversa T<sub>0</sub> de la joanta de la km.238+194 a fost traversă de beton tip T30 și traversa T<sub>1</sub> din cuprinsul aceleiași joante a fost traversă de lemn necorespunzătoare – putredă – *foto nr.17 ÷ 18.*

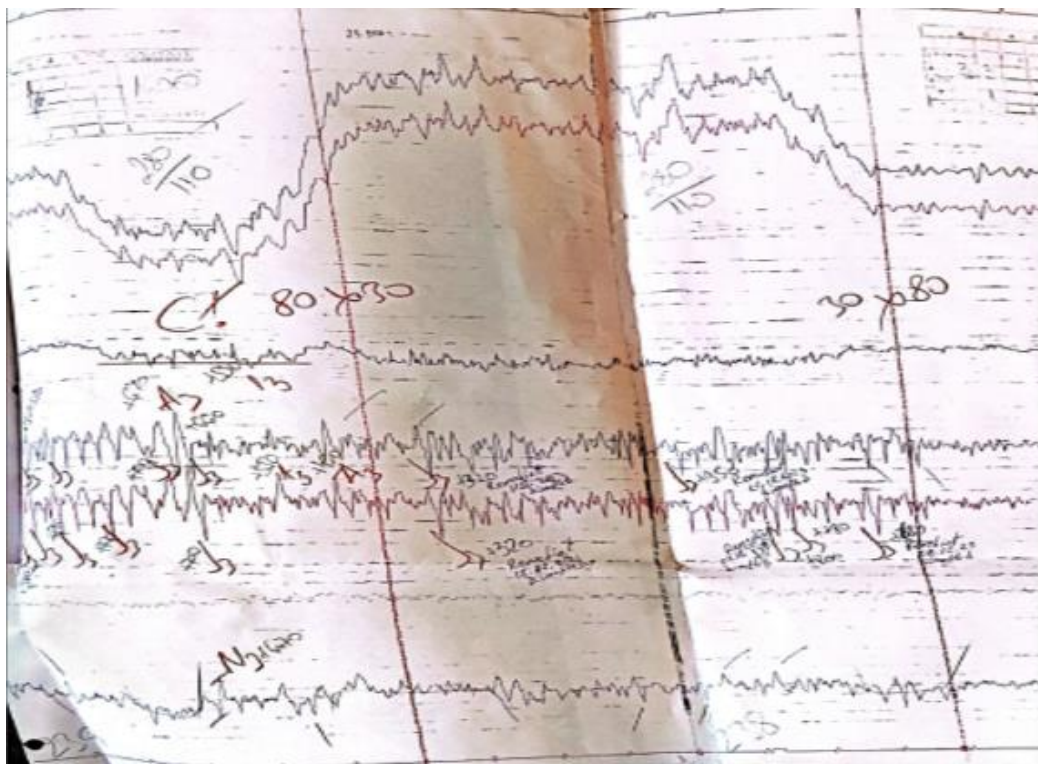
La verificarea geometriei căii cu VMC, efectuată la data de **25.09.2023**, pe curba pe care s-a produs accidentul, s-au înregistrat defecte, denivelări în lungul căii (7 defecte tip J) - *foto nr.19, Tabelul nr.1.*

Șeful de district a întocmit o fișă cu defectele neremediate la data de 12.12.2023, fișă în care sunt consemnate cele 7 defecte tip J3. Comisia de investigare a constatat că data remedierii defectelor înscrise pe banda VMC nu corespunde cu data efectuării remedierii defectelor înscrise în foile de livret și cu datele înscrise în evidența defectelor înregistrate în urma verificării geometriei căii cu VMC.

*Foto nr.19 – Diagrama înregistrată pe banda VMC la verificarea liniei efectuată la data de 25.09.2023 pe curba km.237+600 ÷ 238+410*

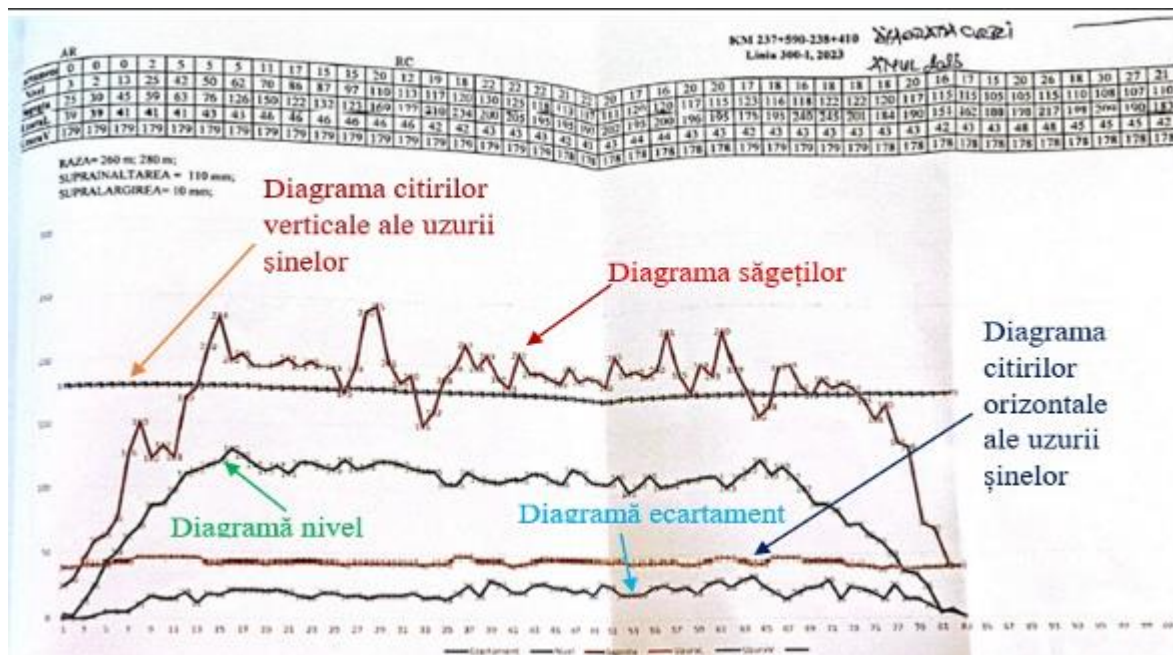
În luna martie 2024 – când trebuiau să se efectueze măsurătorile pentru anul 2024 –, măsurătorile din 2023 încă nu au erau interpretate și nu au fost întocmite diagramele pentru ecartament, nivel, săgeată. După luna martie 2024 au fost întocmite diagramele, dar nu s-au interpretat uzurile șinelor și nu s-a înscris data când au fost întocmite aceste diagrame. Diagrama întocmită pentru ecartament, nivel săgeată cuprinde citirile verticale și orizontale efectuate cu șublerul de măsurat uzura șinei - *foto nr.20.*

Foto nr.20 – Diagramele întocmite în 2024, după măsurătorile manuale din 11.05.2023 pe curba km.237+600 ÷ 238+410

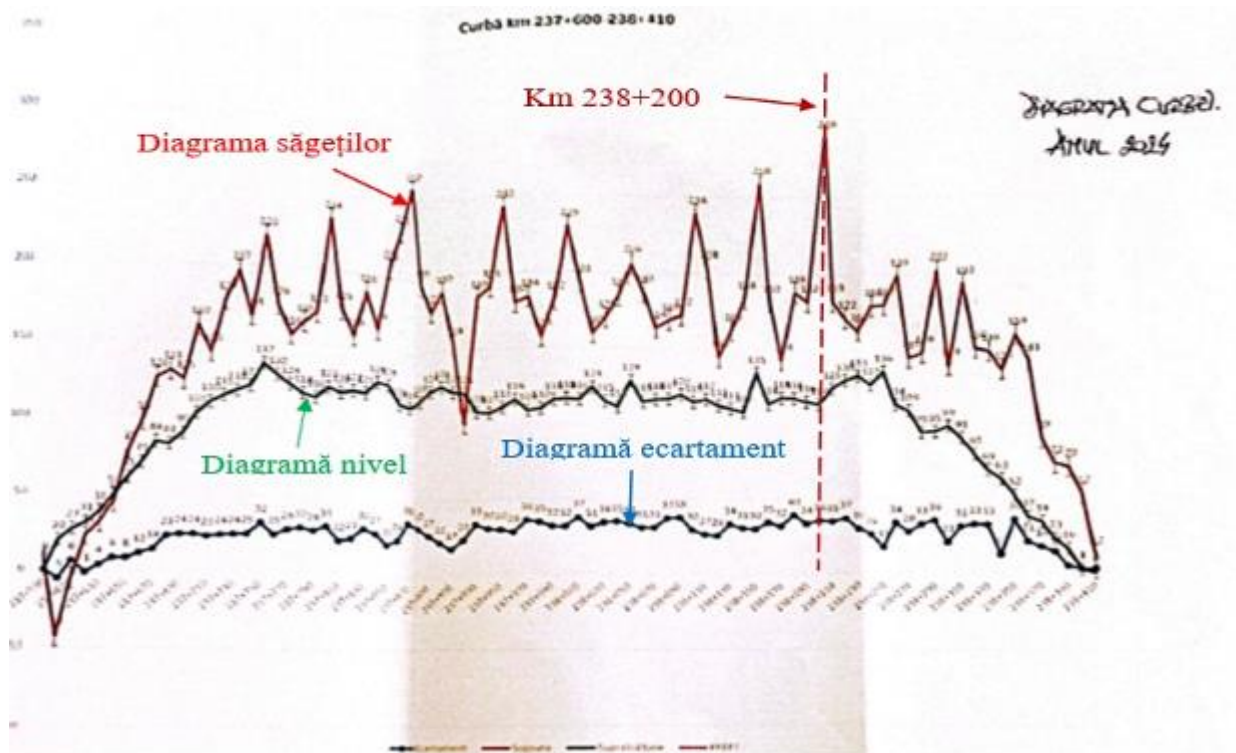
Din anul 2021, măsurarea liniei cu automotorul TMC a fost efectuat numai în data de 03.06.2024. Au fost întocmite diagramele pentru ecartament, nivel, săgeată dar nu s-a înscris data când au fost întocmite - foto nr.21.

Graficele și raportul de defecte au fost înaintate de secție către district în decada a III-a lunii iunie 2024, fără stabilirea ordinii și a modului de remediere a defectelor, precum și măsurile de siguranță circulației ce se impun, contrar prevederilor art.224, din *Instrucțiuni pentru diagnoza căii și liniei de contact efectuată cu automotorul TMC*.

Foto nr.21 – Diagramele întocmite după măsurătorile cu automotorul TMC din 03.06.2024 pe curba km.237+600 ÷ 238+410
