Untersuchungsbericht

Zugkollision Z 4329 mit Z 47238 im Bf Sattendorf am 17.09.2024

GZ: 2025-0.354.138

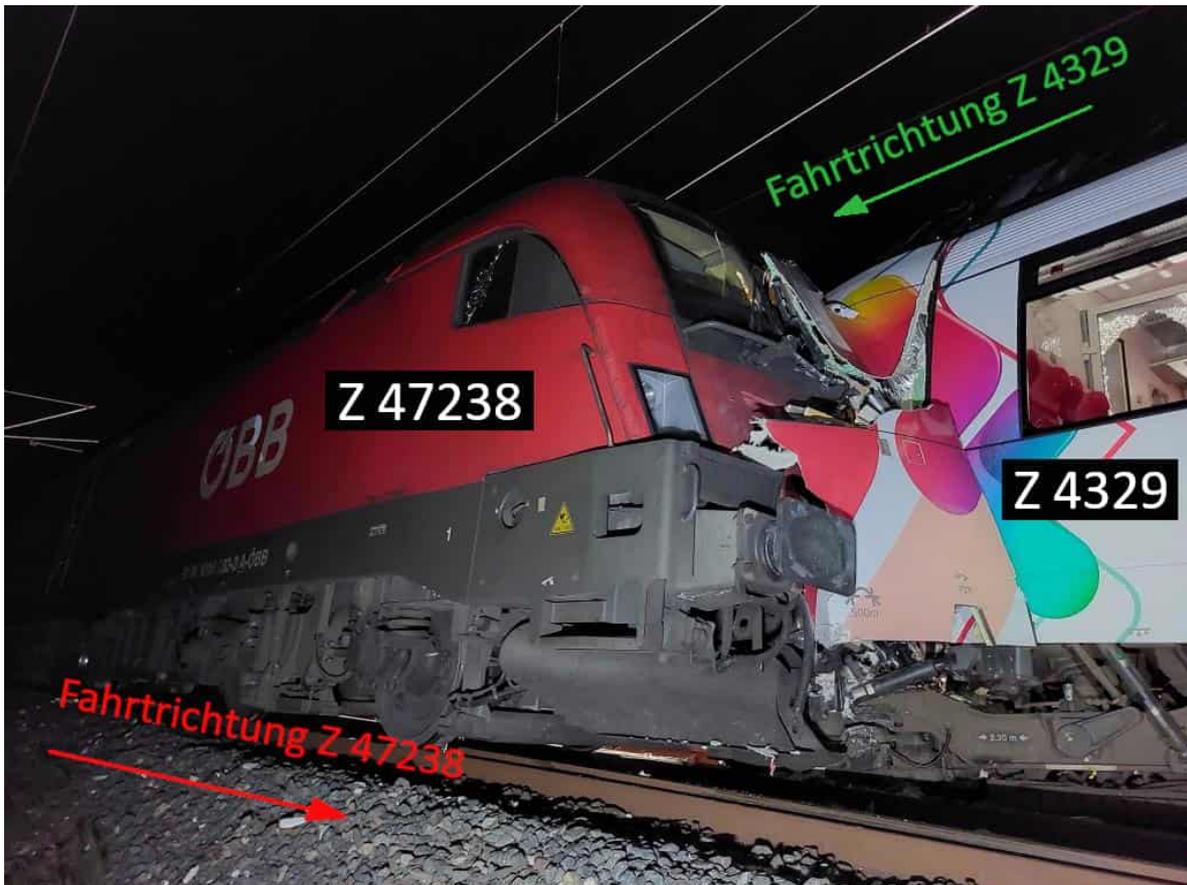
Abbildung 2 Stillstand und Schäden beider Züge nach der Zugkollision

Durch die Kollision kam es zur Entgleisung des Triebwagens (9481 4024 113-4) von Z 4329 mit dem vorlaufenden Drehgestell, mit beiden Achsen, in Fahrtrichtung nach rechts, welcher im Frontbereich stark beschädigt wurde.^[16]

Bei Z 47238 entgleiste das Tfz (9181 1016 033-3) mit dem nachlaufenden Drehgestell, mit beiden Achsen, in Fahrtrichtung nach rechts, welches sowohl im vorderen als auch im hinteren Bereich stark beschädigt wurde. Der im Zugverband an erster Stelle gereihte Wagen (3784 7931 042-7) überpufferte und entgleiste mit dem vorlaufenden Drehgestell in Fahrtrichtung nach links.^[16]

In Abbildung 2 ist die Endlage beider Züge nach der Zugkollision ersichtlich. Es ist zu sehen, dass die Kollision frontal, seitlich versetzt stattfand und sich die führenden Tfz ineinander verkeilten. Links ist das Tfz von Z 47238 und rechts jenes von Z 4329 zu sehen. Die Fahrtrichtungen beider Züge wurden jeweils mit Pfeilen eingezeichnet.

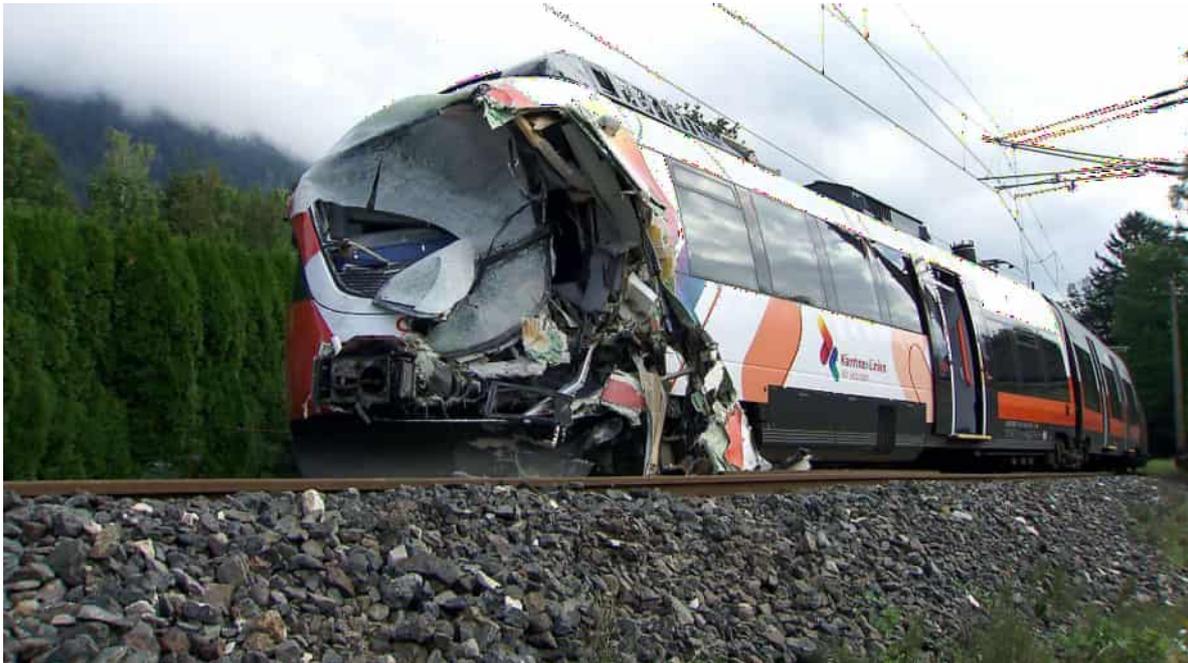
Abbildung 3 Schäden an Z 4329

Abbildung 3 zeigt die Schäden an Z 4329, nachdem die beiden Züge voneinander getrennt wurden. Das Bild wurde am Folgetag des Unfalls aufgenommen.

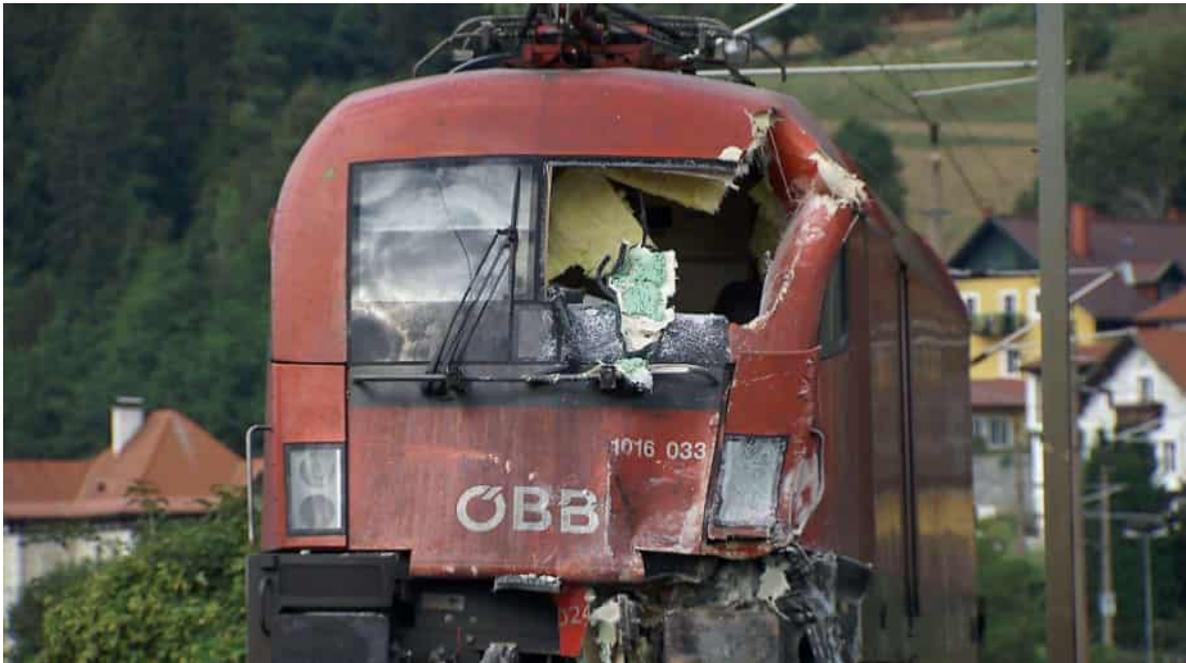
Abbildung 4 Schäden Tfz Z 47238

Abbildung 4 zeigt die Schäden an Z 47238, nachdem die beiden Züge voneinander getrennt wurden. Das Bild wurde am Folgetag des Unfalls aufgenommen.

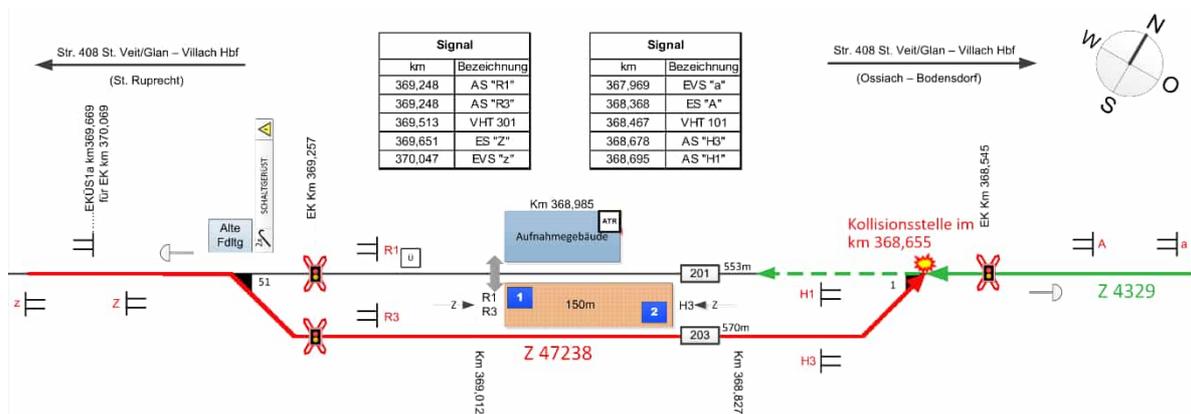
Abbildung 11 Ist-Situation am Unfalltag in Lageskizze

In Abbildung 11 wurde die zuvor beschriebene Situation schematisch abgebildet. Der von Z 47238 befahrene Fahrweg wurde rot eingezeichnet und jener von Z 4329 wurde grün eingezeichnet. Die anschließende grün strichlierte Linie soll symbolisieren, dass über die Kollisionsstelle hinaus eine gültige Fahrstraße für Z 4329 eingestellt war. Die eingestellte

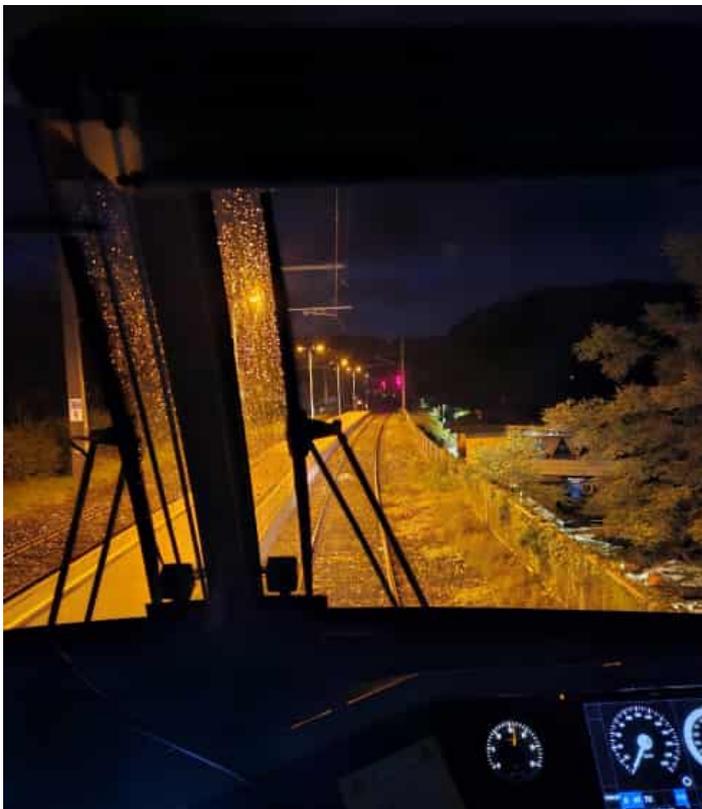
Abbildung 12 Sicht auf das AS „H3“

Trotz der guten Sichtbarkeit wurde ein seitens der SUB unterbreiteter Verbesserungsvorschlag, nämlich die Beseitigung des Strauchbewuchses, welcher die Sicht kurzzeitig einschränkte, am 11. Oktober 2024 umgesetzt.^[72]

Abbildung 12 zeigt die Sicht auf das AS „H3“, ca. 270 m vorher (rechter roter Lichtpunkt). Die Sicht ist ab dieser Stelle ununterbrochen gegeben.

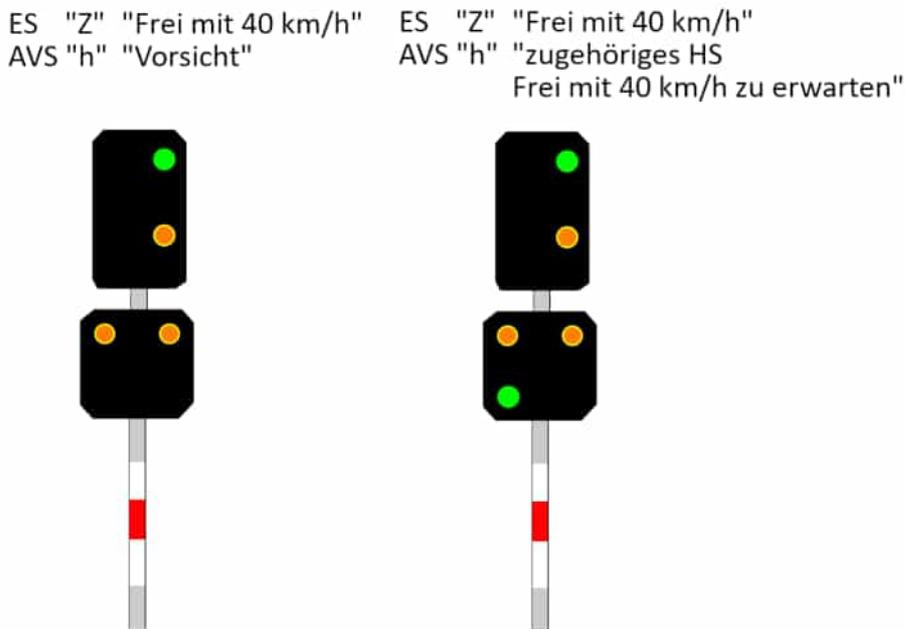
Abbildung 14 Vergleich der tatsächlichen Signalisierung mit der des von dem:der Tzff Z 47238 wahrgenommenen Signalisierung

Vergleicht man die Signalbilder in Abbildung 14, kann festgehalten werden, dass beide gelbe und zumindest einen grünen Lichtpunkt aufweisen und in ihrer Darstellung ähnlich sind. Tritt wie zuvor beschrieben eine unzureichende Aufmerksamkeit in Bezug auf die Signalbeachtung auf und wird diese nur flüchtig wahrgenommen, ist die Aussage des:der Tzff in Bezug auf die wahrgenommenen Signalbilder durchaus nachvollziehbar, zumal das Wissen des:der Tzff hinzukommt, dass das AVS „h“ normalerweise immer zugehöriges „HS Frei mit 40 km/h“ zu erwarten signalisiert.^[108] Die folgende Bedienhandlungen des:der Tzff passen ebenfalls ins Gesamtbild der Situation. Er:Sie quittierte die Zugbeeinflussung durch den am ES „Z“ bzw. AVS „h“ situierten 1000 Hz-Gleismagnet mit der Wachsamkeitstaste zweimal. Das erste Mal zeitgleich mit der Zugbeeinflussung und das zweite Mal unmittelbar danach.^[43] Diese Handlung deutet auf eine Unsicherheit im Situationsbewusstsein hin und lässt darauf schließen, dass der:die Tzff Z 47238 nicht zuverlässig bewerten konnte, ob die Reaktion auf die Beeinflussung des 1000 Hz-Gleismagnet bereits erfolgt ist oder nicht, da der Fokus auf dem Zugfunkwechsel und den Problemen damit lag. Allein aufgrund der Zugbeeinflussung kann der:die Tzff nicht unterscheiden, welche Signalstellung vorliegt. Die Zugbeeinflussung und die damit verbundene Notwendigkeit der Betätigung der Wachsamkeitstaste liegen immer dann vor, wenn das AVS nicht „HS Frei zu erwarten“ signalisiert.

The cause of the train collision was the unauthorised passing of the 'H3' exit signal by train 47238 due to the perception of an incorrect signal aspect at the previously announced exit advance signal "h".
