## **Závěrečná zpráva o výsledcích šetření mimořádné události**

## **Accident and incident investigation report**

Collision of the regional passenger train No. 25635 with a rail buffer stop and  
consequent derailment at Milovice station

Sunday, 9<sup>th</sup> June 2024

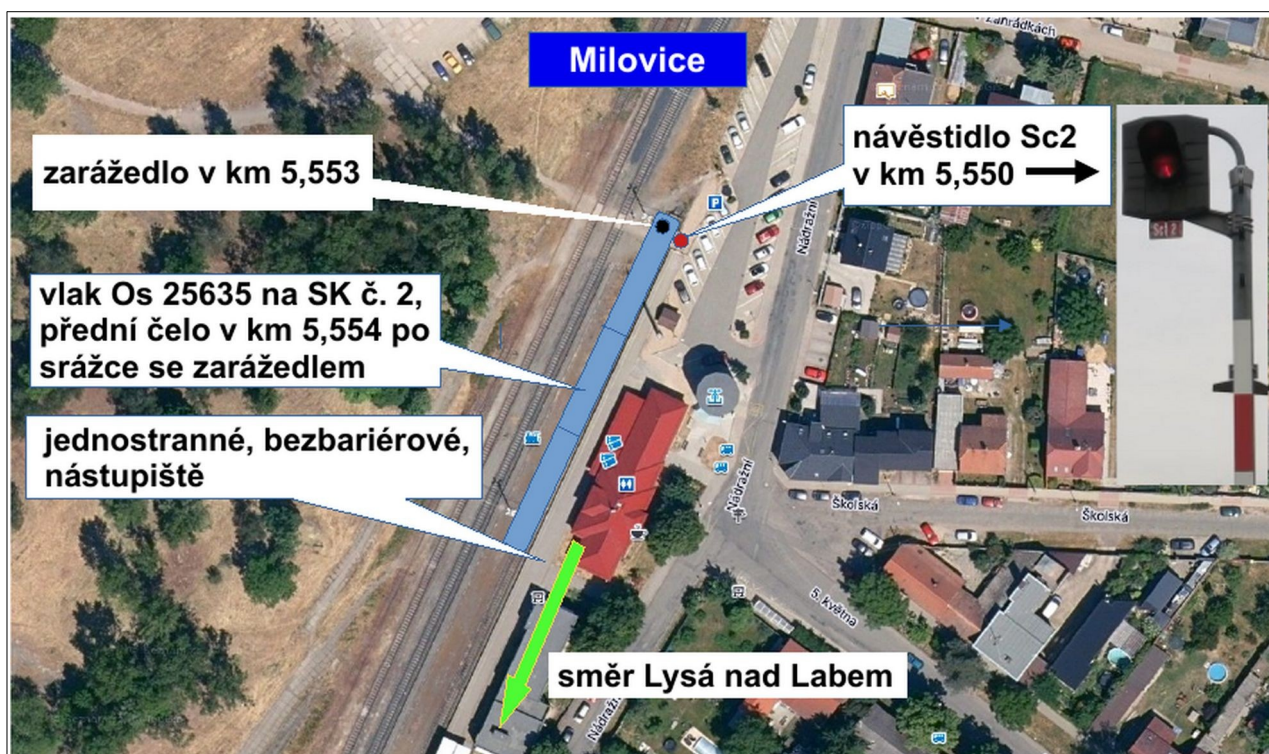
Obr. č. 1: Schéma místa vzniku MU

Železniční stanice Milovice leží na dráze železniční, regionální, Lysá nad Labem – Milovice, v km 5,495 jednokolejné trati Lysá nad Labem – Milovice. Přilehlý mezistaniční úsek směrem k žst. Lysá nad Labem je jednokolejný.

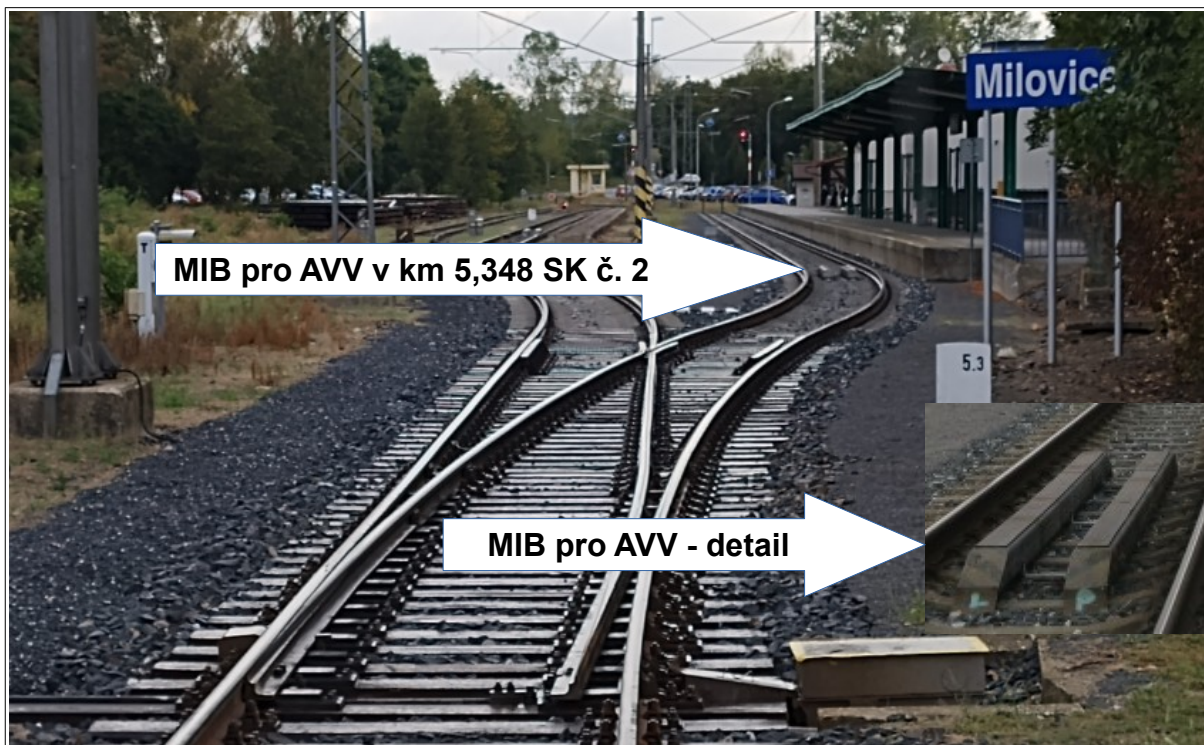
Obr. č. 2: Umístění MIB pro AVV

Ve SK č. 2, km 5,348, tj. v trase jízdy vlaku Os 25635, je instalován MIB systému AVV (obr. č. 2). Každý MIB nese v rámci sítě jedinečný kód tvořený osmi permanentními magnety. Jedná se o pasivní prvek nevyžadující údržbu, ovládání ani napájení a je trvale nastaven výrobcem. Přenosem tohoto kódu na HDV je zajištěna prostorová orientace konkrétního vlaku na digitální mapě tratě nahrané v mobilní části AVV. Hlavní (cestové) návěstidlo Sc2 je instalováno v km 5,550, tj. ve vzdálenosti 202 m od tohoto bodu.

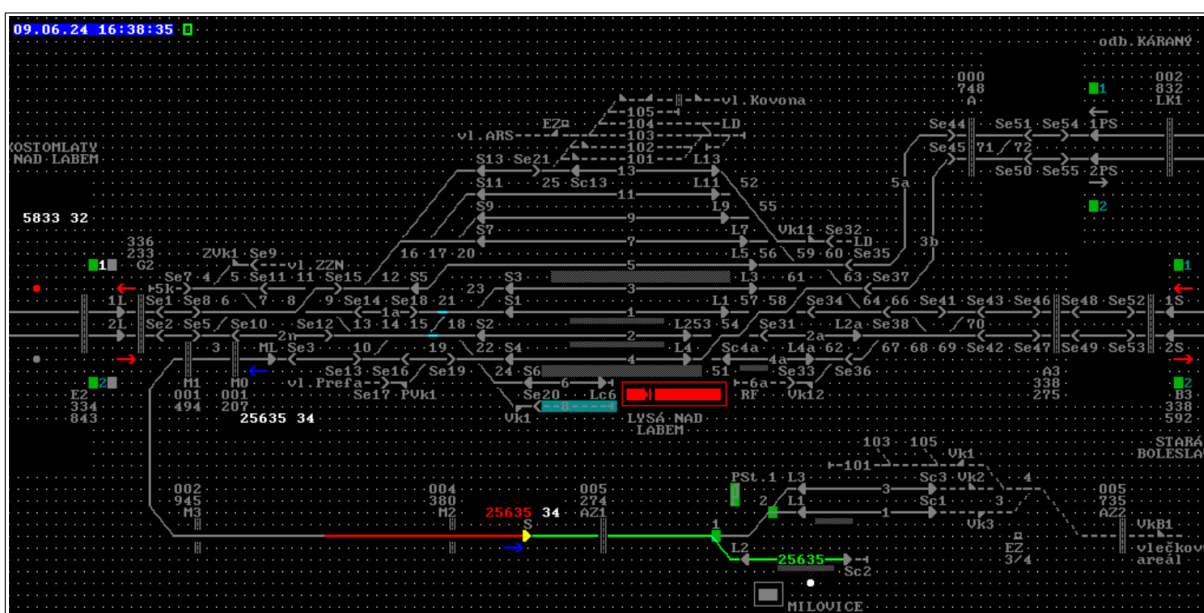
Obr. č. 3: Archiv žst. Milovice: čas 16:38:35 h, vlak Os 25635 byl před vjezdovým návěstidlem S žst. Milovice, na cestovém návěstidle Sc2 svítila návěst „Stůj“.

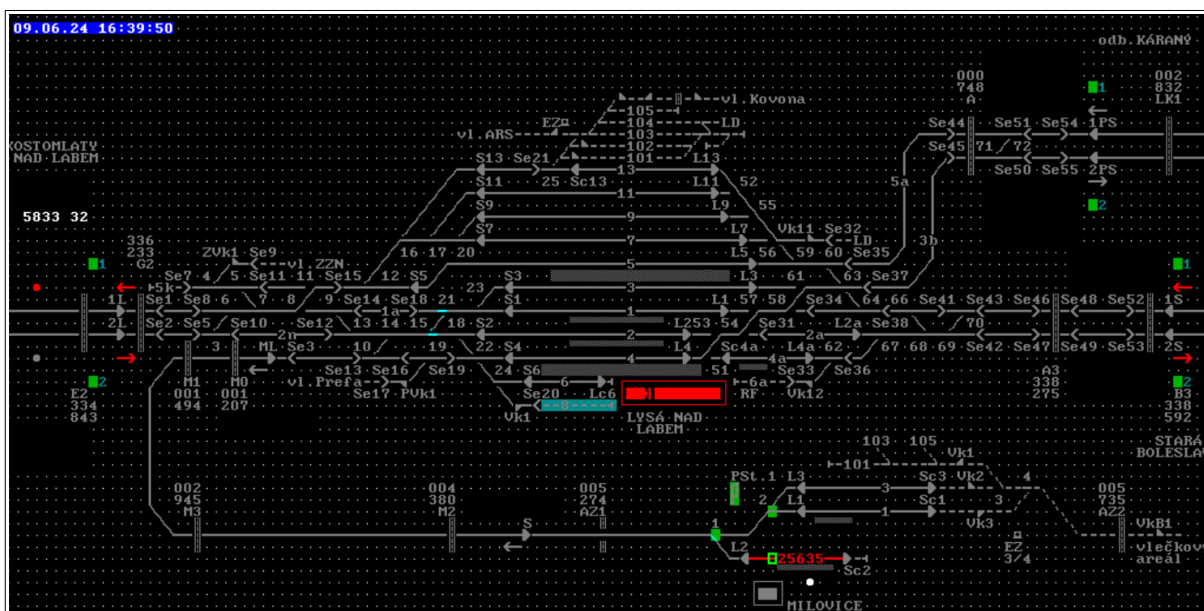
Obr. č. 4: Archiv žst. Milovice: čas 16:39:50 h, vlak Os 25635 vjel celý na SK č. 2 žst. Milovice, na cestovém návěstidle Sc2 svítila návěst „Stůj“.
