## **Závěrečná zpráva o výsledcích šetření mimořádné události**

Srážka vlaku Pn 53051 s vlakem Nex 61020 v železniční stanici Praha-Malešice

Pátek, 1. listopadu 2024

Collision of the freight train No. 53051 with the freight train No. 61020  
at Praha-Malešice station

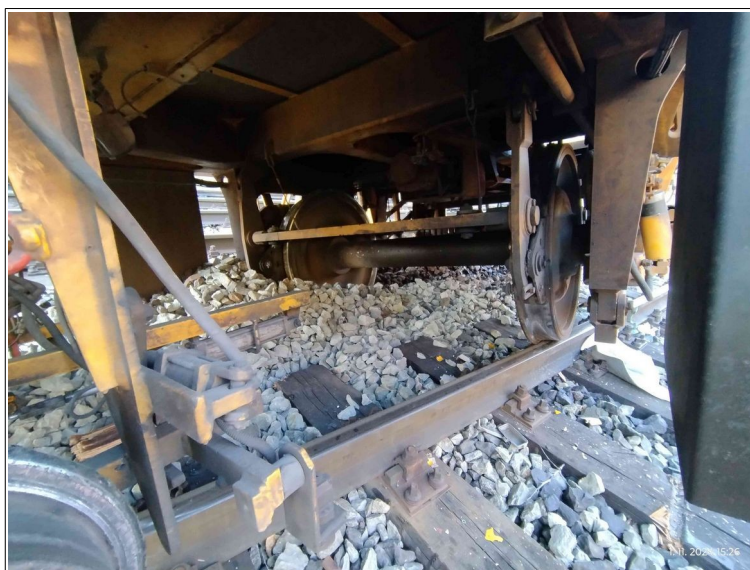
- v místě konečného postavení po MU stál předním čelem v km 3,953, tj. 85 m za úrovní odjezdového návěstidla S1 žst. Praha-Malešice, 15 m za námezníkem výhybky č. 9ab a 7 m před místem srážky s vlakem Nex 61020;
- vlak Pn 53051 stál čtyřmi nápravami na koleji v pokračování SK č. 1 a náprava č. 5 (první náprava ve směru jízdy) zasahovala do průjezdného průřezu SK č. 2;
- náprava č. 5 vykolejila vlevo (popis vykolejení uveden ve směru jízdy) a nacházela se v km 3,955 – pravé kolo stálo na levém kolejnicovém pásu a levé kolo bylo zabořeno ve šterkovém loži ve vzdálenosti 1,4 m od levého kolejnicového pásu (viz obr. č. 2);

Obr. č. 2: Vykolejená náprava č. 5 vlaku Pn 53051

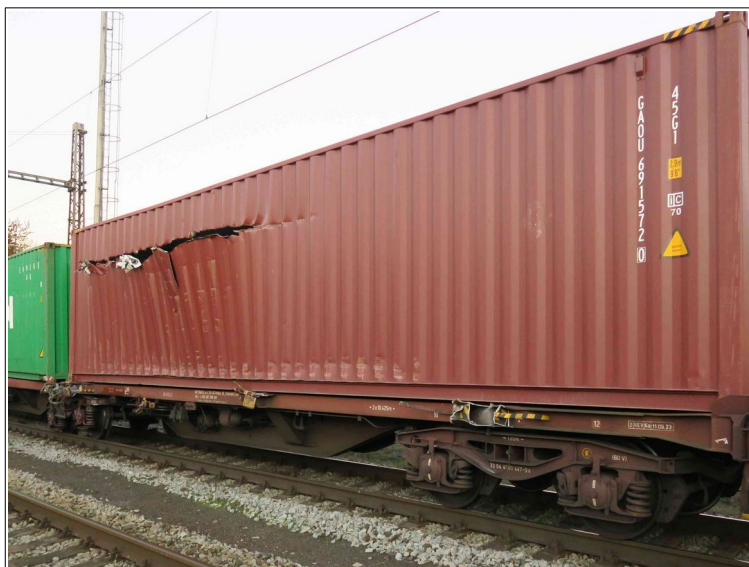
- deformace tažných háků pro posun včetně ochranných bočních rámu a otočných trnů obou článků;
- ve výšce cca 4 m rozříznutá bočnice zadní poloviny kontejneru 40' HC GAOU 691572-0 naloženého na otočných trnech článku A (viz obr. č. 3);

Obr. č. 3: Poškození kontejneru vlaku Nex 61020

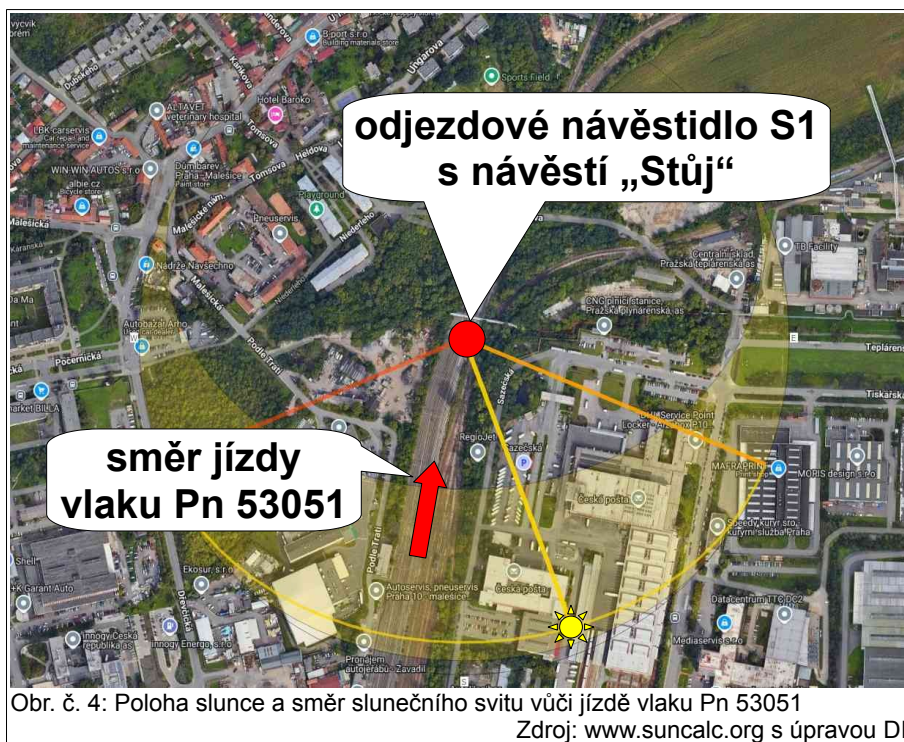
Drážní inspekce prověřovala možnost oslnění strojvedoucího vlaku Pn 53051 sluncem a vliv slunce na vnímání návěsti „Stůj“ na odjezdovém návěstidle S1 žst. Praha-Malešice v době vzniku MU. Po dobu jízdy vlaku po SK č. 1 do km 4,171 směřovaly sluneční paprsky zezadu z pravé strany ke strojvedoucímu pod bočním úhlem cca 32° a poté od km 4,171 k odjezdovému návěstidlu S1 v km 4,038 směřovaly sluneční paprsky zezadu z pravé strany ke strojvedoucímu pod bočním úhlem od cca 32° do 40° a pod výškovým úhlem 22,93° (viz obr. č. 4).

Poloha slunce nebyla taková, aby mohla zapříčinit jak oslňující účinek pro strojvedoucího vlaku Pn 53051, tak i ovlivnění – snížení vnímání světelné návěsti „Stůj“ na odjezdovém návěstidle S1, v tomto případě s ohledem na konstrukci návěstidla.

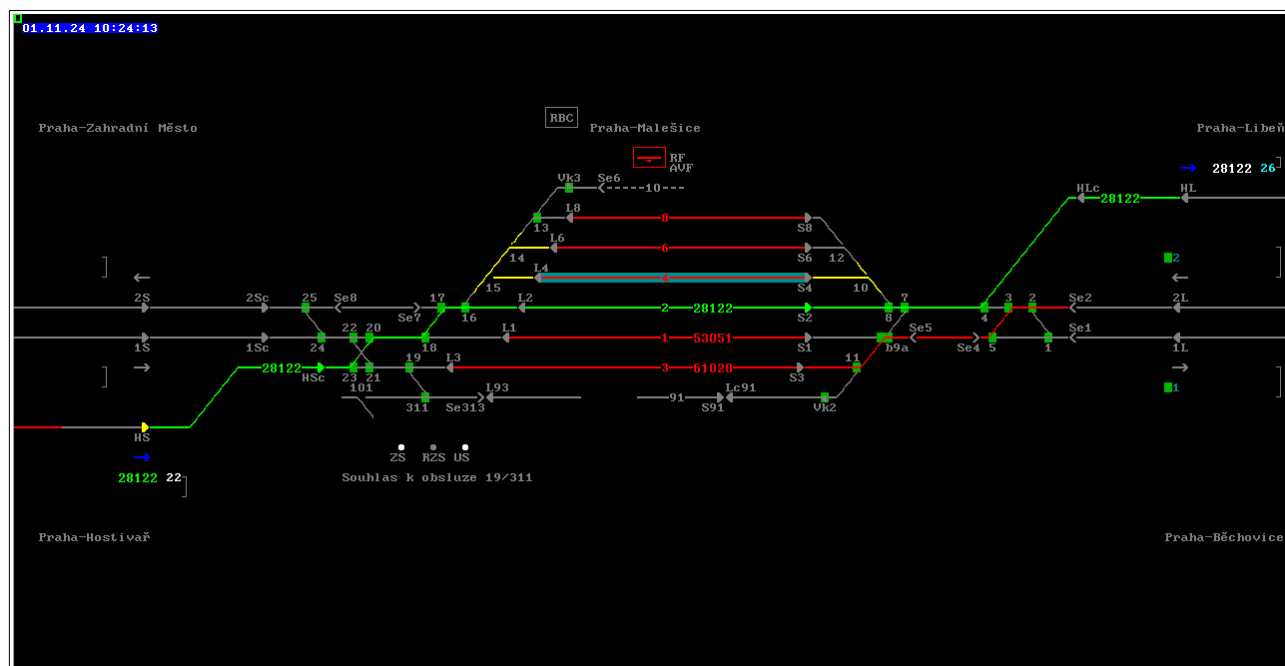
Obr. č. 5: Postavená vlaková cesta pro vlak Os 28122 – na odjezdovém návěstidle S2 svítí návěst „Volno“ a na odjezdovém návěstidle S1 svítí návěst „Stůj“

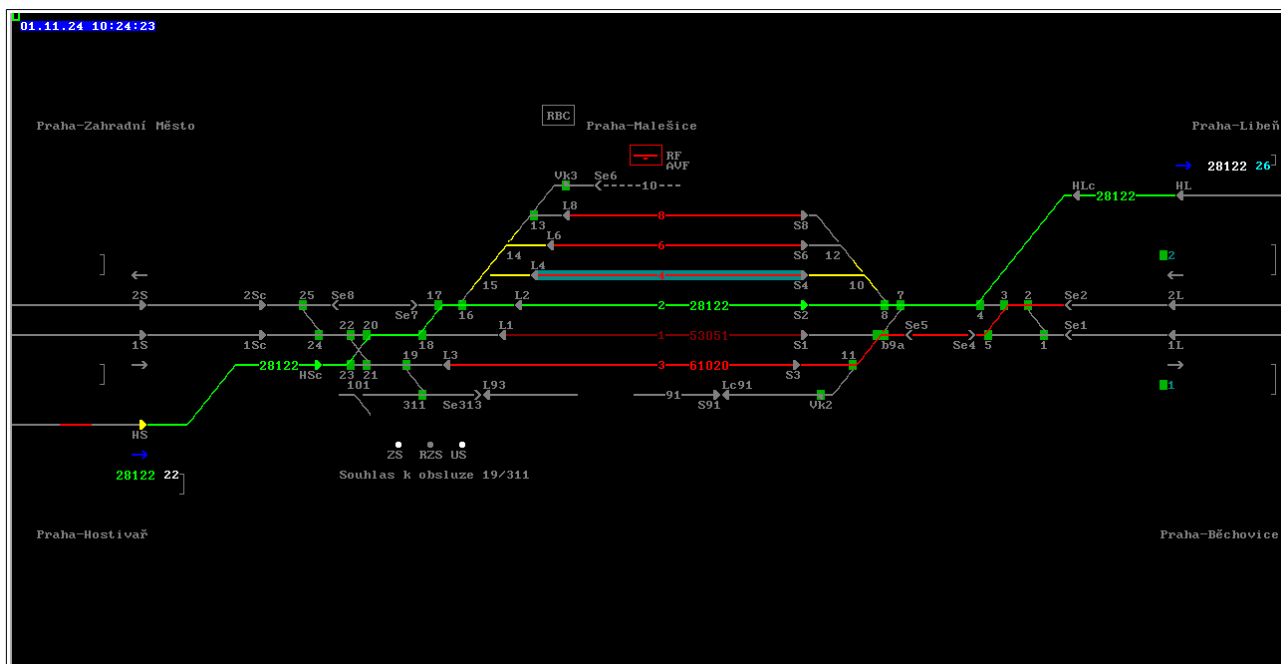
Obr. č. 6: Uvolnění kolejového úseku SK č. 1 vlakem Pn 53051, evidence ztráty šuntu SK č. 1 Zdroj: DI

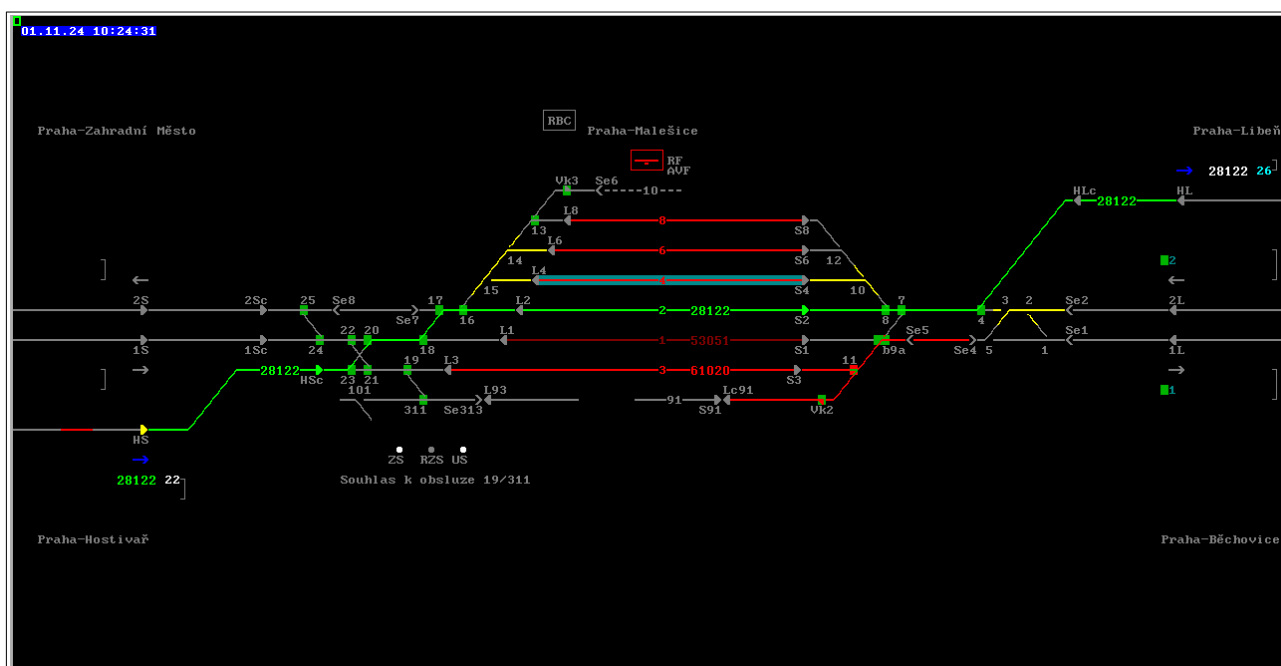
Obr. č. 7: Ztráta kontroly koncové polohy „+“ výhybky č. 11 Zdroj: DI

Z rozboru zaznamenaných dat vyplývá, že zabezpečovací zařízení vykazovalo před vznikem MU a v době jejího vzniku normální činnost. Činnost zabezpečovacího zařízení nebyla v příčinné souvislosti se vznikem MU.

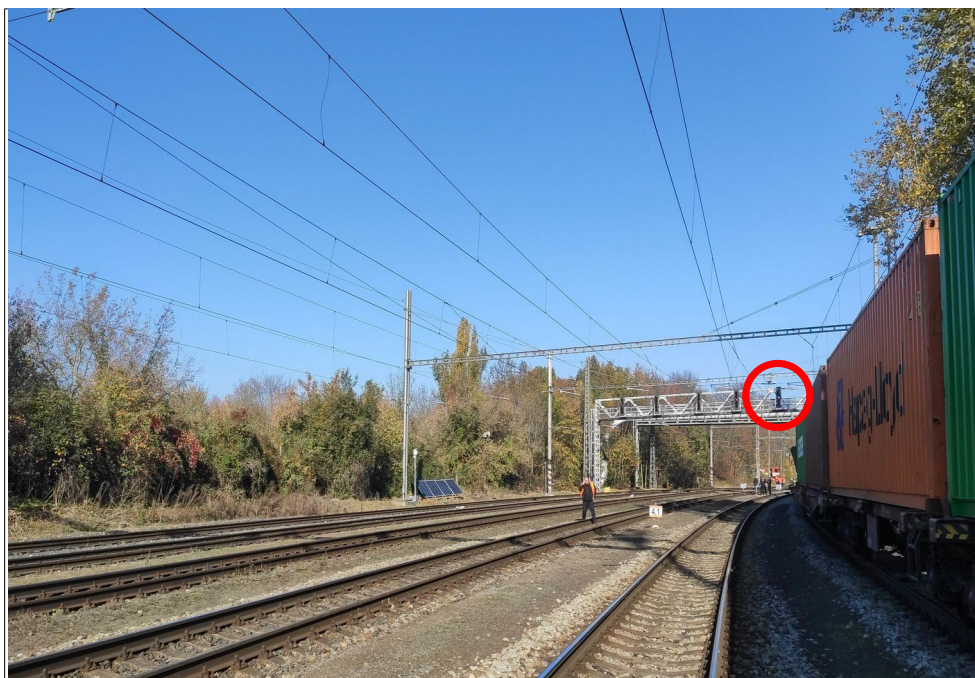
Obr. č. 9: Viditelnost návěstidla S1 z požadované vzdálenosti 156 m
