Agencija za istraživanje nesreća u zračnom, pomorskom i željezničkom prometu  
Odjel za istrage nesreća u željezničkom prometu

## KONAČNO IZVJEŠĆE

**Nesreća iskliznuće teretnih vagona prilikom  
manevriranja u kolodvoru Zagreb RK, 14.11.2023.**

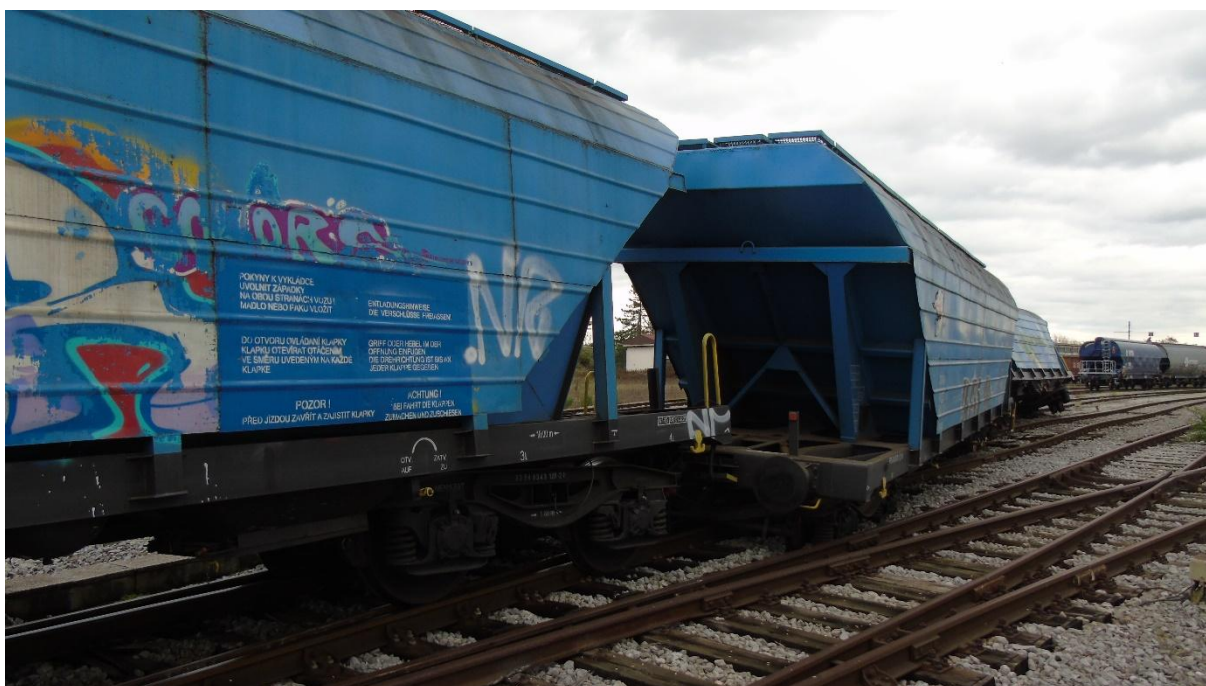
Slika 4. – Opći snimak iskliznuća, kolodvor Zagreb RK kolosijek S-15 (Izvor slike: AIN)

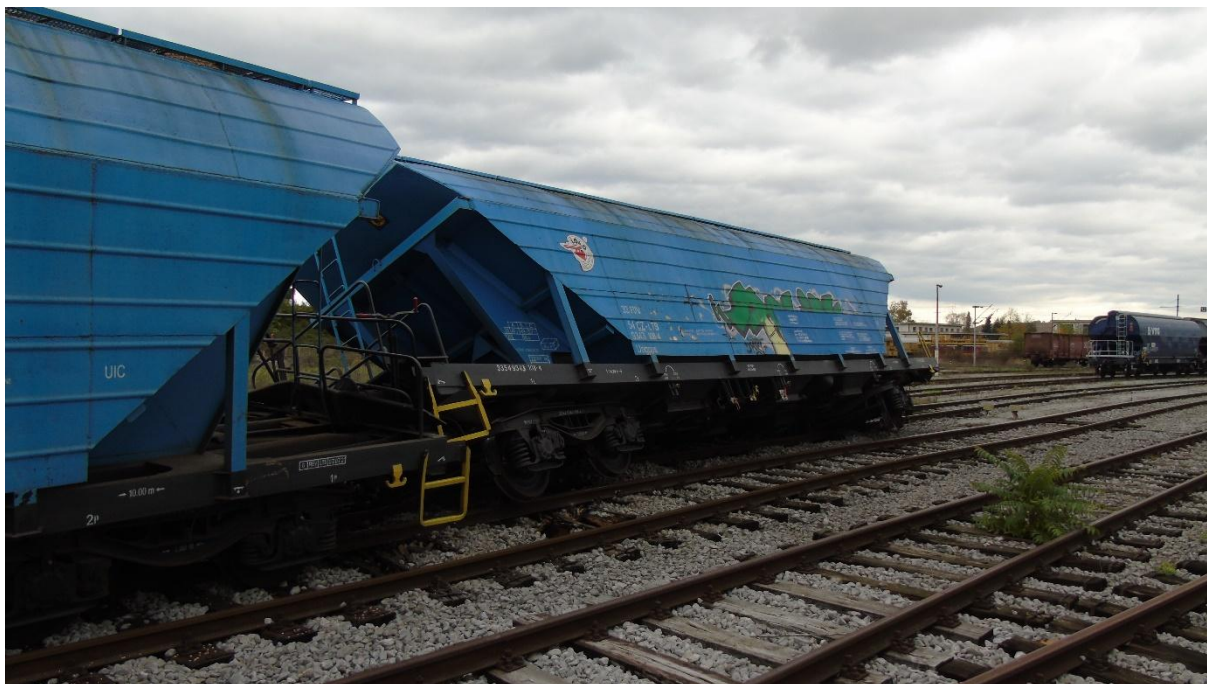
**Slika 5. – Iskliznuli vagon (Izvor slike: AIN)**

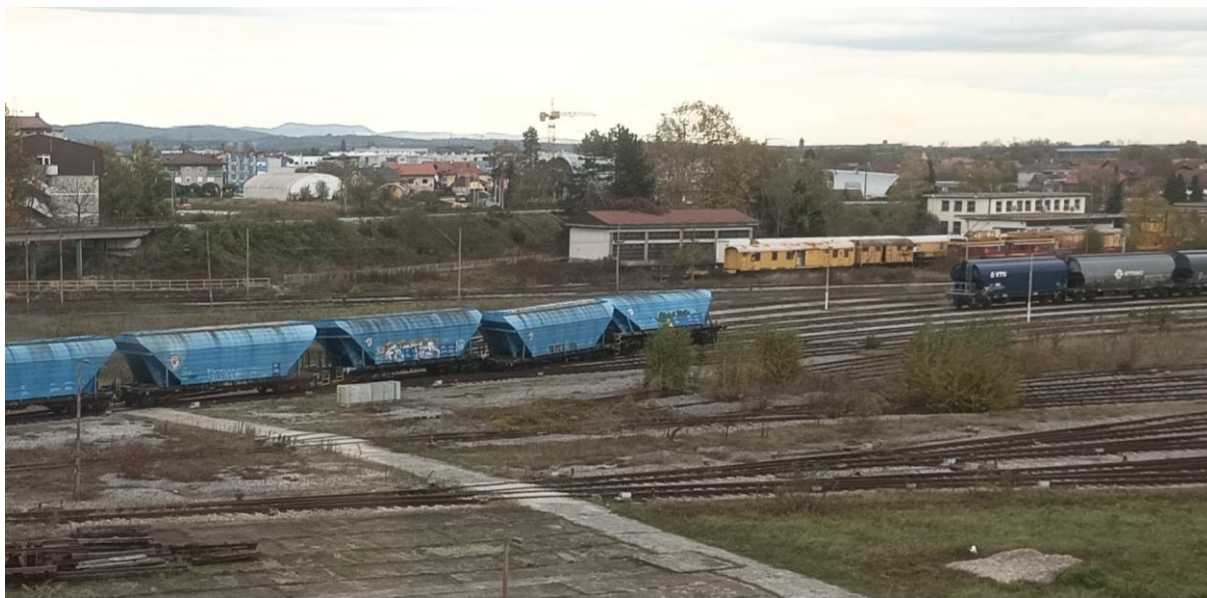
Tijekom manevarske vožnje nešto prije 09:51:53 sati dolazi do iskliznuća i nakretanja prva tri vagona u smjeru guranja (slika broj 6.). Prvi vagon broj 33 54 934 3108-4 iskliznuo je sa oba okretna postolja i nakrenuo se na lijevu stranu, drugi vagon broj 33 54 934 3112-5 iskliznuo je sa oba okretna postolja i treći vagon broj 33 54 934 3128-2 iskliznuo je sa oba okretna postolja.

Slika 6. – Opći snimak iskliznulih vagona (Izvor slike: AIN)

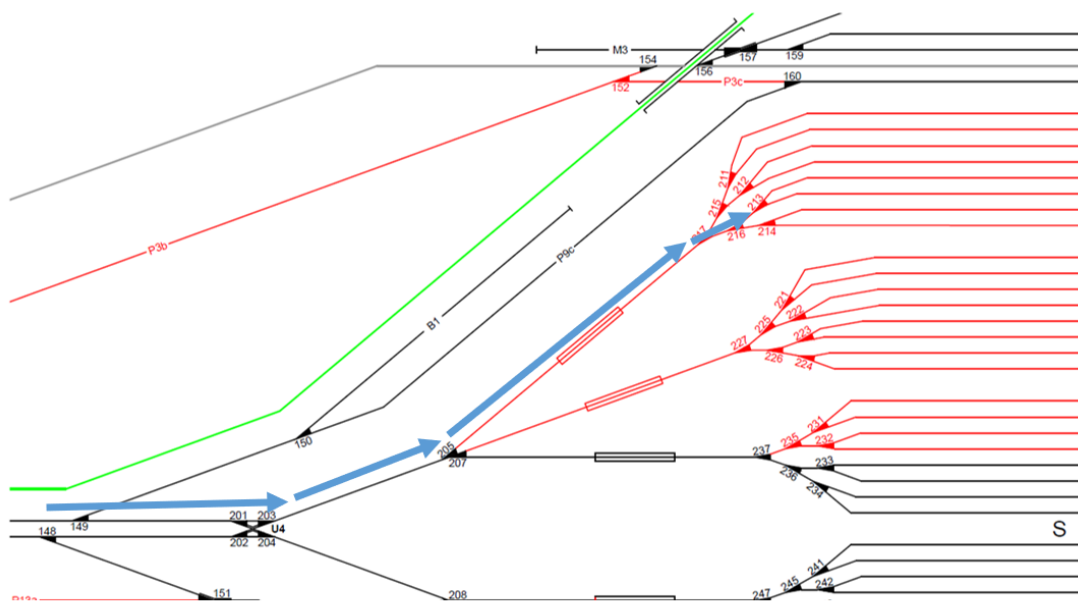
Na temelju telefonske obavijesti od strane glavnog dispečera HŽ Infrastrukture d.o.o. očevid su obavili istražitelji AIN-a, Odjela za istrage u željezničkom prometu. Dolaskom na mjesto iskliznuća u smjernu skupinu kolosijeka u kolodvoru Zagreb RK zatečen je vlak broj 81214 koji je bio sastavljen od 31 teretnog vagona, od kojih su prva tri vagona u sastavu iskliznula prilikom manevarske vožnje u smjeru zapad/istok kod skretnice broj 213.. Prvi vagon broj 33 54 934 3108-4 iskliznuo je sa oba okretna postolja i nakrenuo se na lijevu stranu, drugi vagon broj 33 54 934 3112-5 iskliznuo je sa oba okretna postolja i treći vagon broj 33 54 934 3128-2 iskliznuo je sa oba okretna postolja (Slika 6.).

**Slika 7. Prikaz smjera kretanja i položaja manevarskog sastava nakon nesreće (Izvor: HŽI i AIN)**

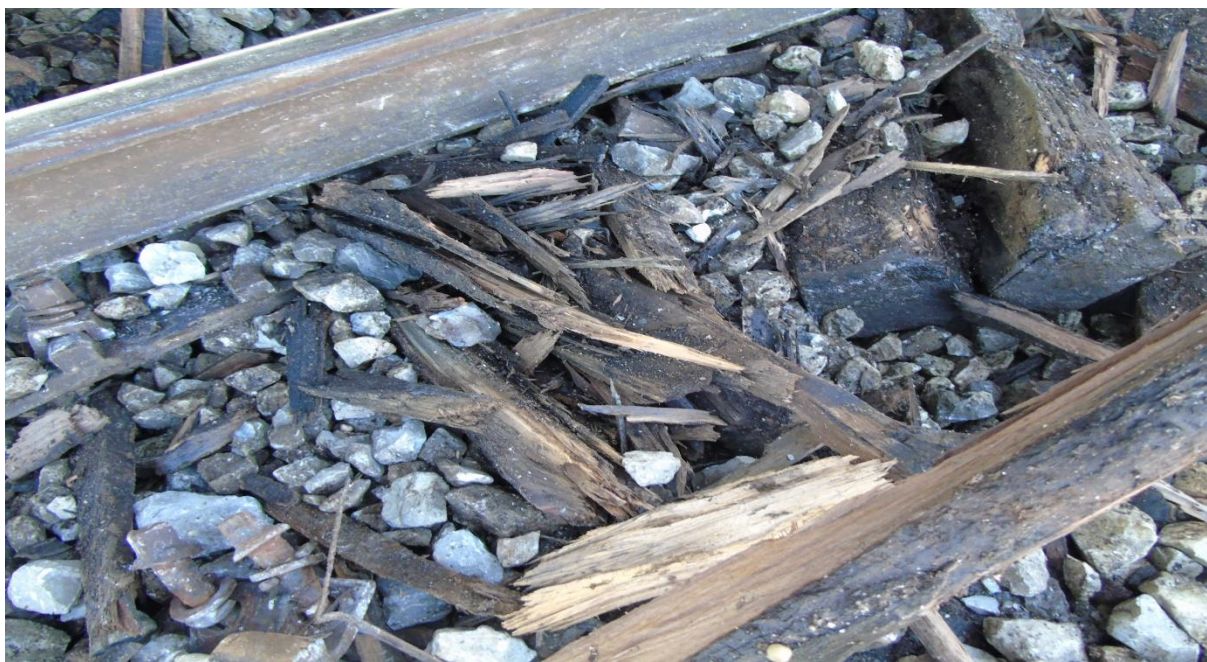
Pregledom kolosiječne građe na mjestu iskliznuća utvrđeno je da su drveni pragovi bili dotrajali tj. truli (slika 8.).

**Slika 8. Stanje pragova na 4. kolosijeku nakon nesreće (Izvor slike: AIN)**
