## RAPORT DE INVESTIGARE

privind accidentul feroviar produs în data de **25.07.2024**, secția de circulație Aradu Nou – Periam, între stația CFR Aradu Nou și halta de mișcare Zădăreni, la km 1+095,50, în circulația trenului de marfă nr.66143 (aparținând operatorului de transport feroviar SNTFM „CFR Marfă” SA)

*Raport de investigare final  
14 iulie 2025*

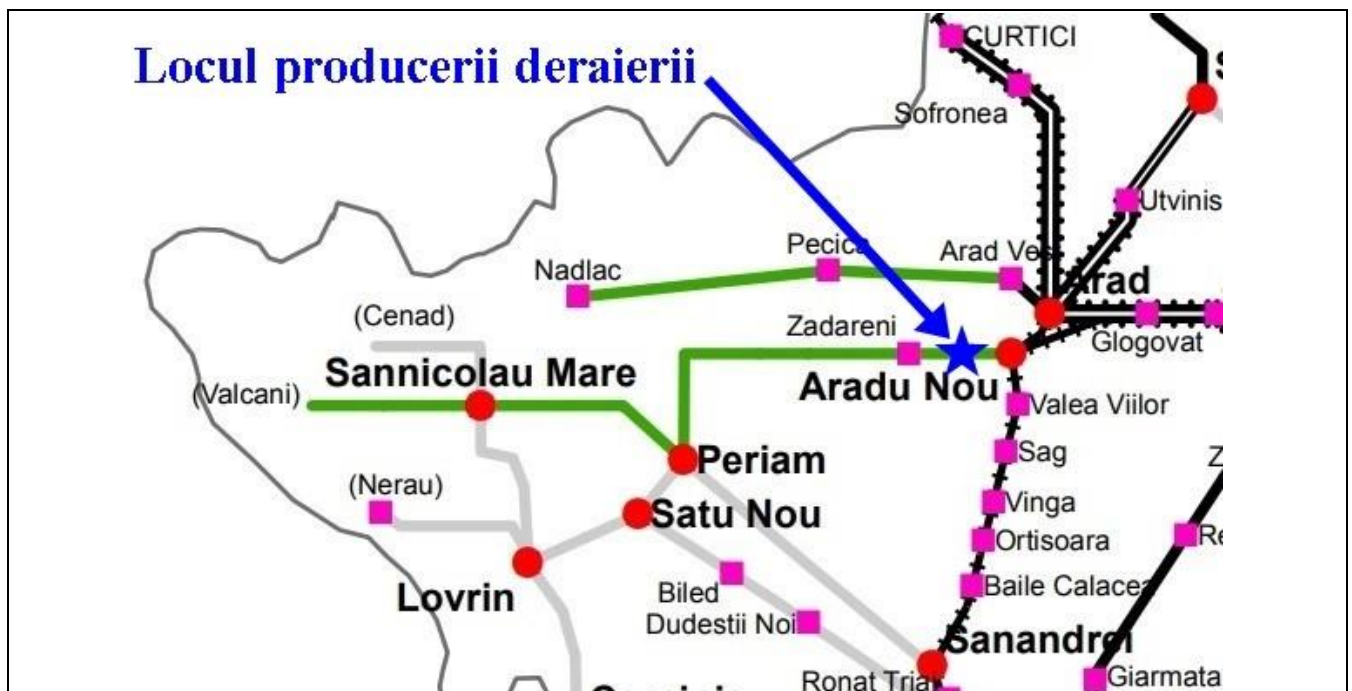
Figure 1 – Accident site

The site of the railway accident (Figure 1) is located in the railway county Timișoara, track section Aradu Nou - Periam (single non-electrified track line), a non-interoperable section managed by SC RC-CF Trans SRL Brașov.

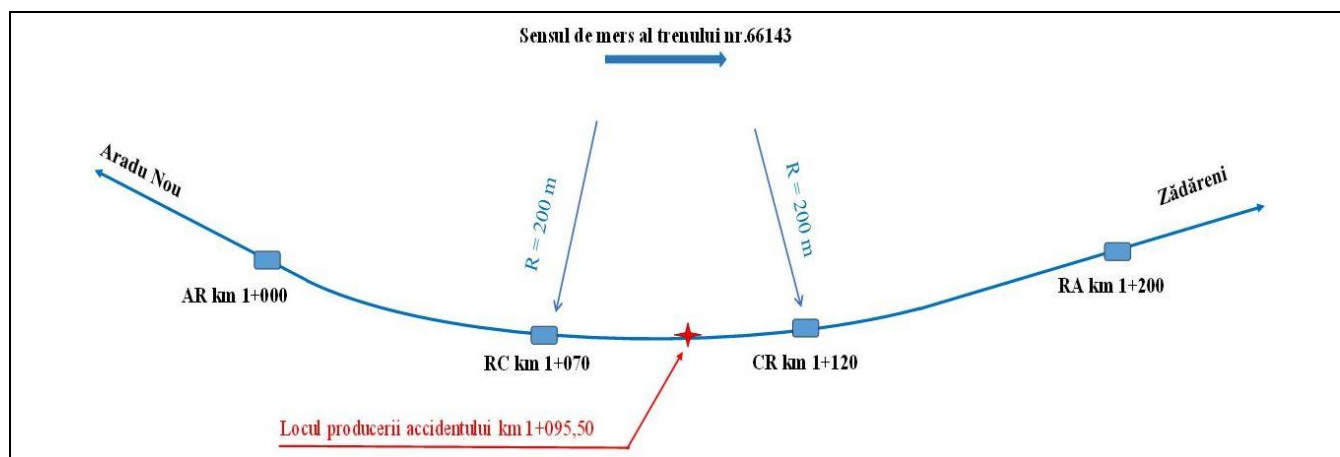
Figura nr.2 - Reprezentarea schematică a curbei pe care s-a produs accidentul feroviar

Prima urma de părăsire a suprafeței de rulare a șinei a fost constatată la km 1+095,50 pe firul interior al curbei (partea stângă în sensul de mers al trenului și al kilometrajului), fiind produsă de căderea roții din stânga a primei osii, în sensul de mers a vagonului nr.31537965681-4, între firele căii – figura nr.2.

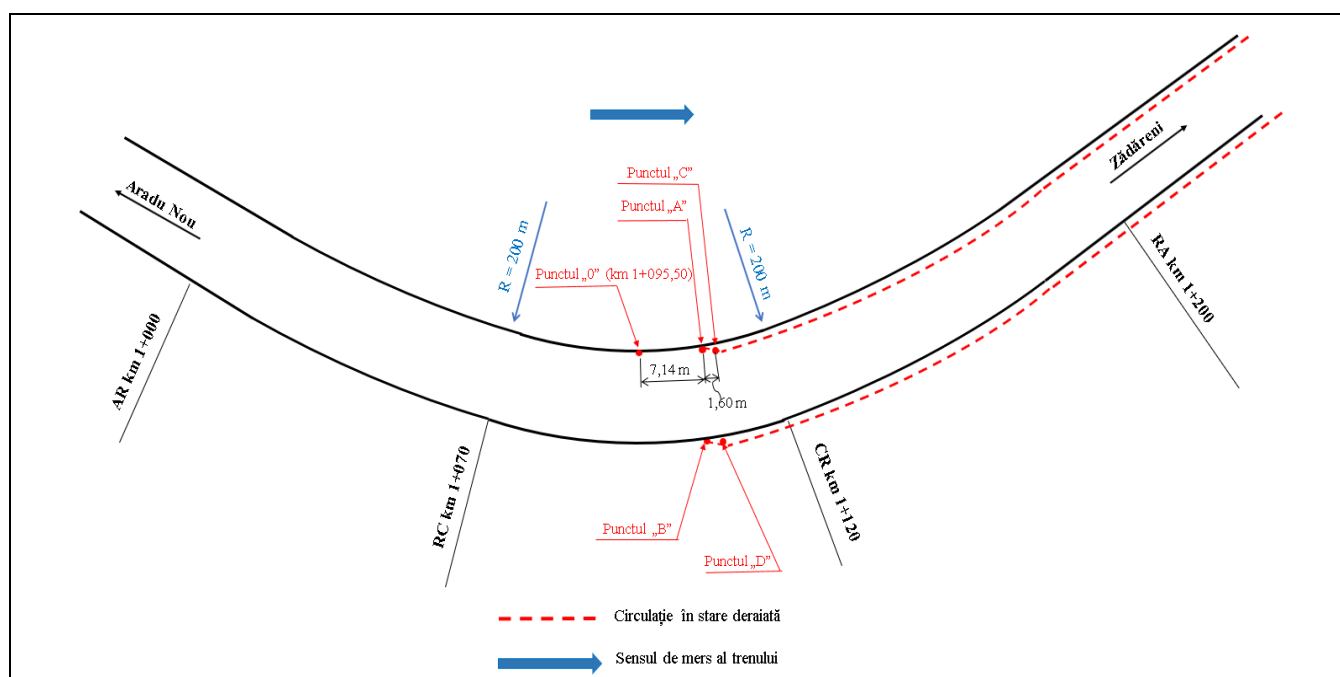
*Figura nr.3 - Reprezentarea schematică a zonei pe care s-a produs accidentul feroviar*

Curba pe care s-a produs deraierea este compusă dintr-un arc de cerc cu rază constantă  $R=200$  m, supraînălțare  $h=70$  mm, supralărgire  $s=20$  mm, săgeata  $f=56$  mm, care se racordează cu aliniamentele adiacente prin intermediul a două curbe de racordare ale căror lungimi sunt:  $L_1=70$  m și  $L_2=80$  m. Această curbă cu racordări are punctele caracteristice amplasate la următoarele poziții kilometrice: AR=1+000, RC=1+070, CR=1+120 și RA=1+200. Deraierea s-a produs la km 1+095,50, pe curba circulară – *figura nr.3*.

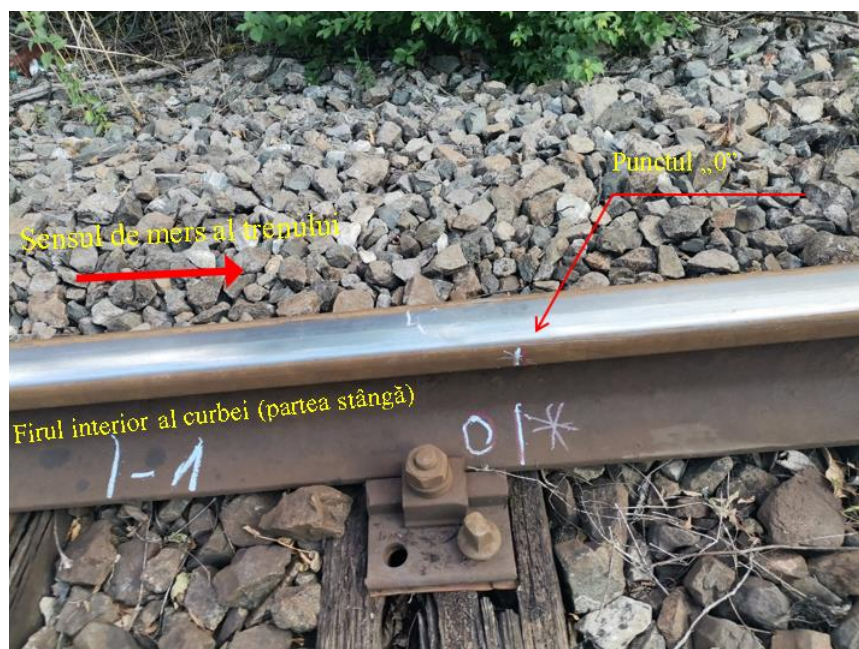
Prima urmă de părăsire a suprafeței de rulare a șinei a fost constatată pe firul interior al curbei (partea stângă în sensul de mers al trenului și al kilometrajului) la km 1+095,50, marcată pe teren ca punctul „0” – *foto nr.1*.

*Foto. nr.1 – Punctul „0”: prima urmă de părăsire a suprafeței de rulare de pe firul interior al curbei*

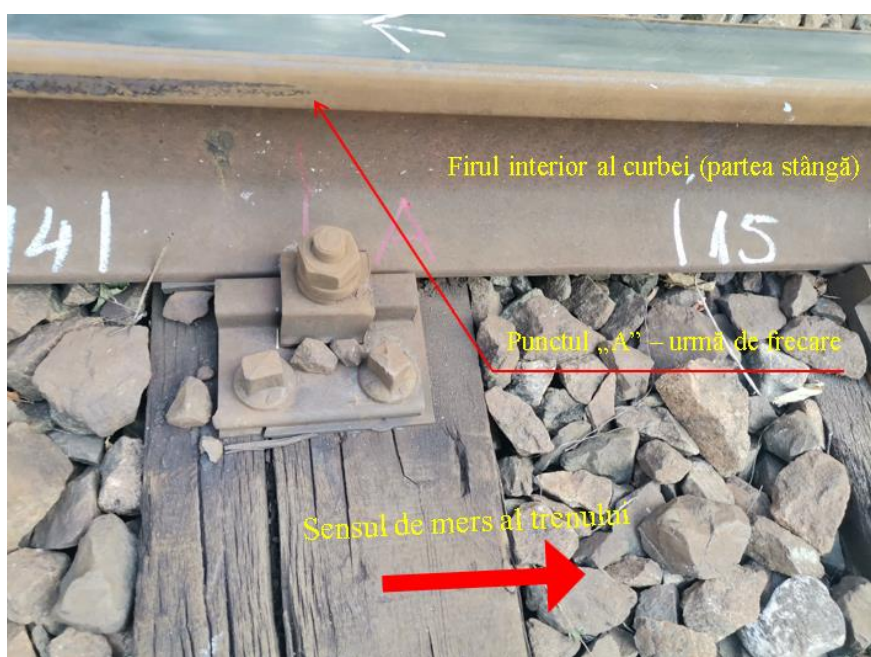
Pe o lungime de 7,14 m de la punctul „0” s-a constatat o urmă de frecare pe umărul interior al ciupercii șinei de pe firul interior al curbei, punct marcat pe teren ca punctul „A” – foto nr.2.

*Foto. nr.2 – Punctul „A”: urmă de frecare pe umărul interior al ciupercii șinei*

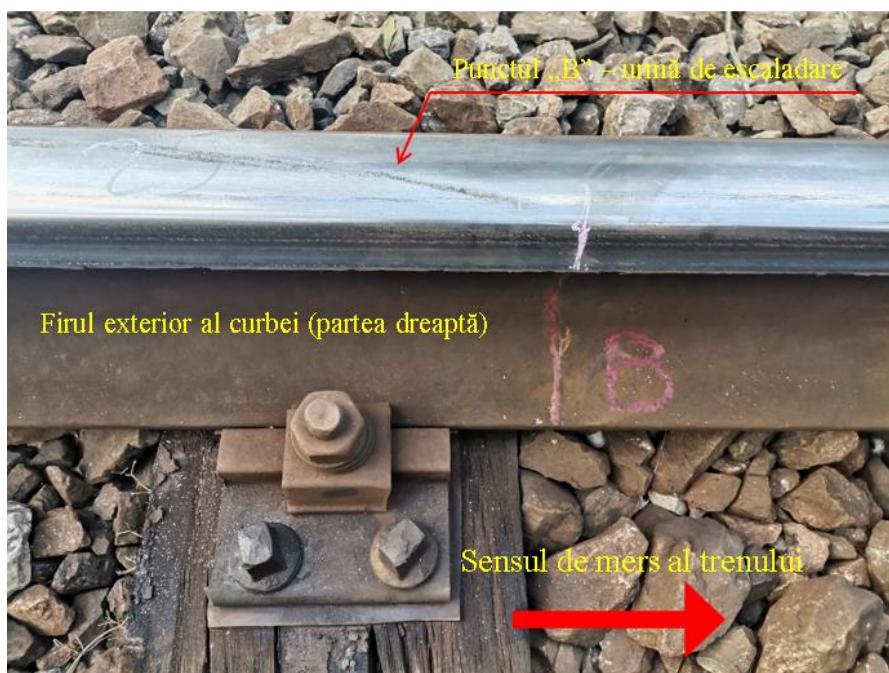
În aceeași secțiune transversală cu punctul „A” s-a constatat o urmă de escaladare pe firul exterior al curbei (firul din partea dreaptă), punct marcat pe teren ca punctul „B” – foto nr.3.

*Foto. nr.3 – Punctul „B”: urmă de escaladare pe firul exterior al curbei*

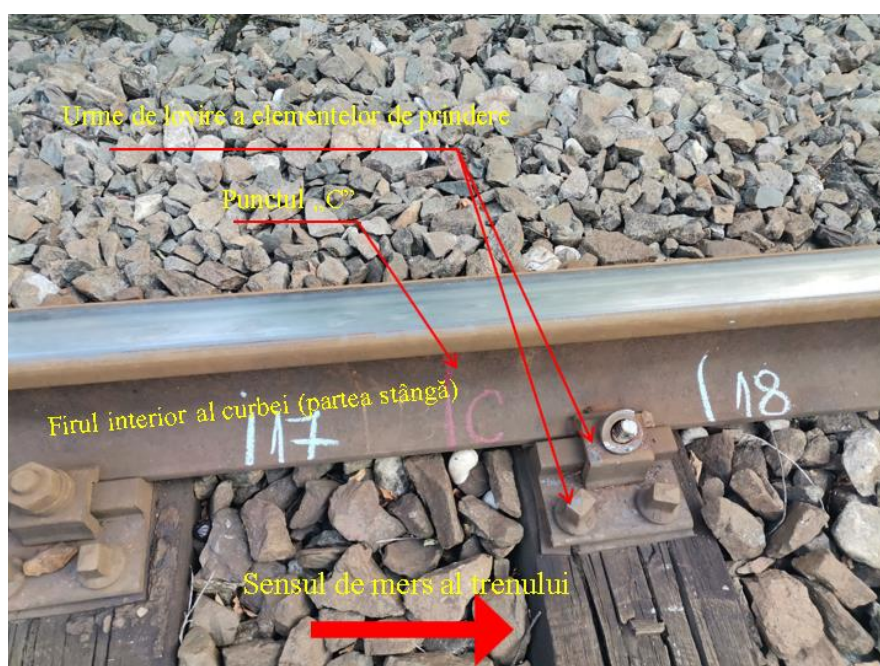
La o distanță de 1,6 m de punctul „A” s-a constatat o urmă de cădere de pe firul interior între firele căii, punct marcat pe teren ca punctul „C” (foto nr.4), iar pe firul exterior, în aceeași secțiune transversală s-a constatat o urmă de cădere în exteriorul căii, punct marcat pe teren ca punctul „D”.

*Foto. nr.4 – Punctul „C”: urmă de cădere între firele căii*

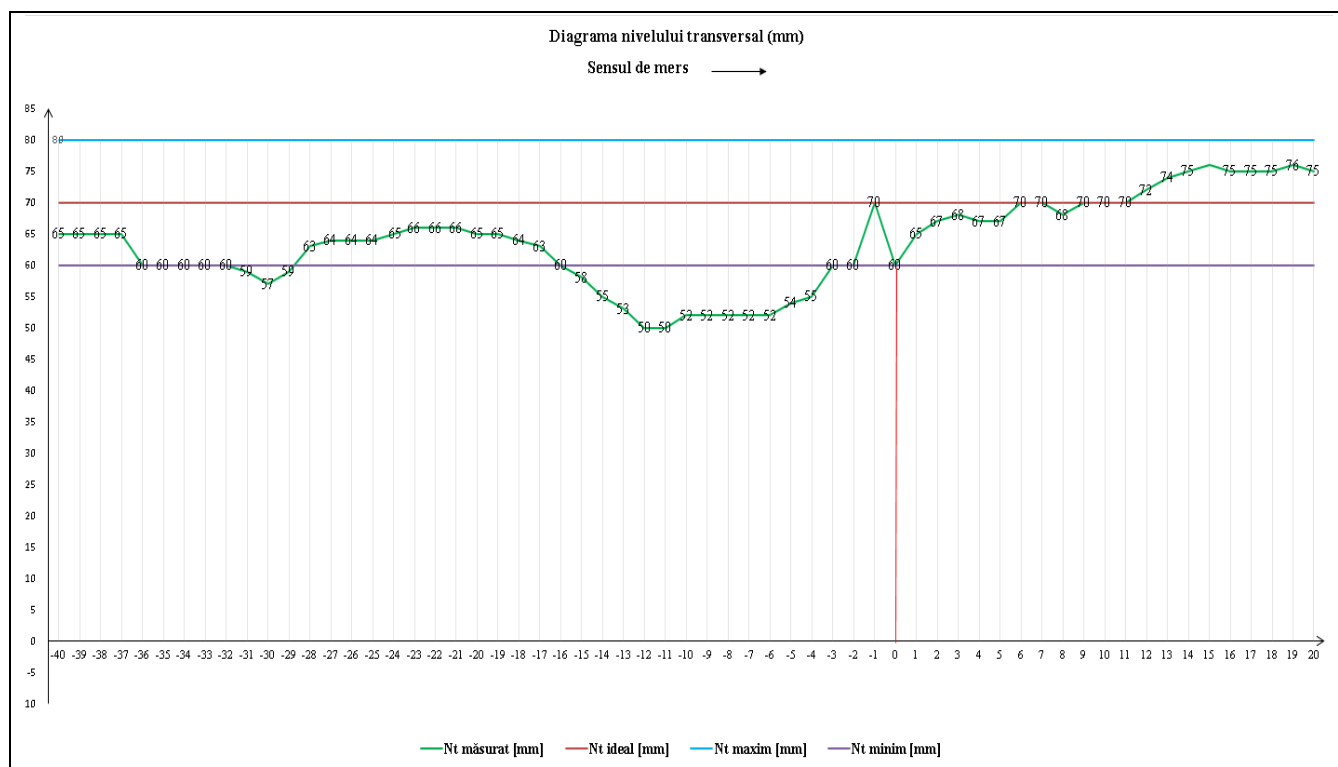
*Figura nr.5 - Diagrama nivelului transversal*

Până la punctul de producere al deraierii, în sensul de mers al trenului, a fost depășită valoarea maximă a torsionării căii de 10,00 mm pentru viteze de circulație cuprinse între  $30 < V \leq 50$  km/h astfel: între punctele „-18” ÷ „-13” valoarea torsionării a fost de 11 mm, având înclinarea rampei defectului de 1:227, între punctele „-17” ÷ „-12” valoarea torsionării a fost de 13 mm, având înclinarea rampei defectului de 1:192 și între punctele „-6” ÷ „-1” valoarea torsionării a fost de 18 mm, având înclinarea rampei defectului de 1:139.

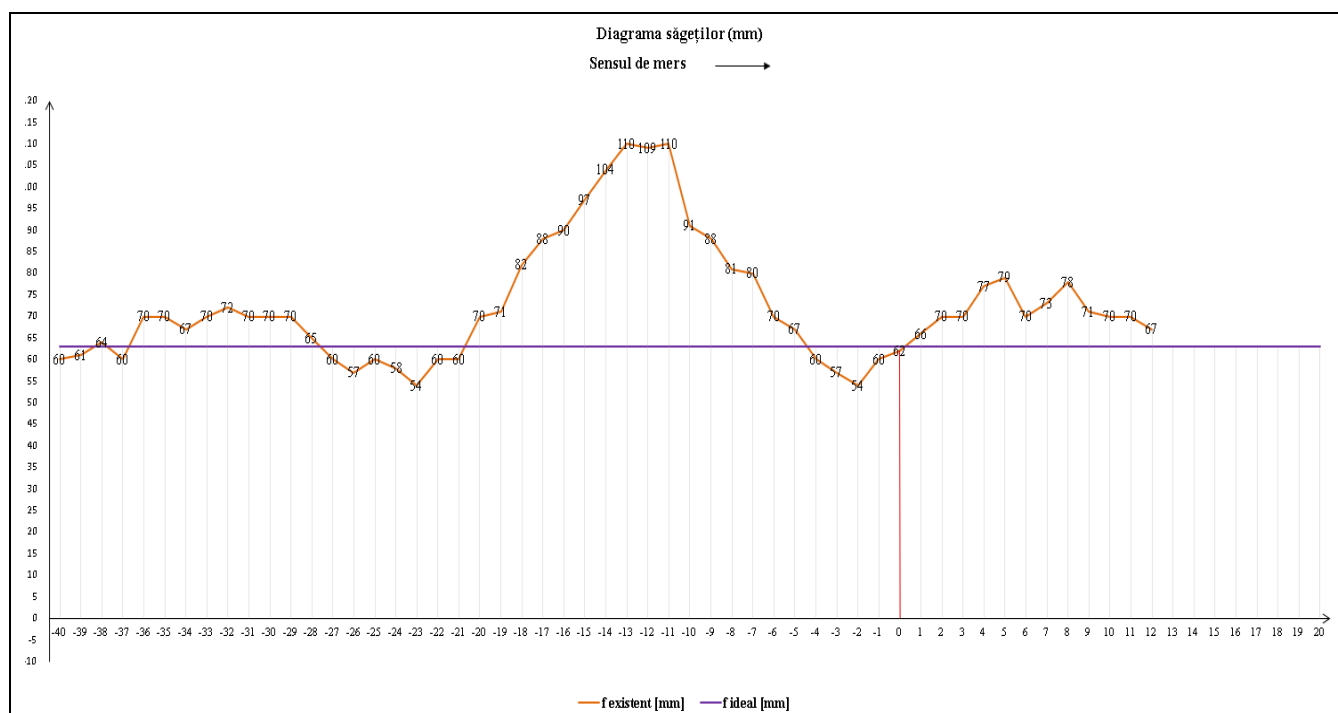
*Figura nr.6 - Diagrama săgeților*

Săgețile au fost măsurate pe porțiunea de curbă pichetată între punctele „-40” și „12” la mijlocul corzii de 10 m, din 5 m în 5 m.

Valorile săgeților sunt prezentate în *figura nr.6*.

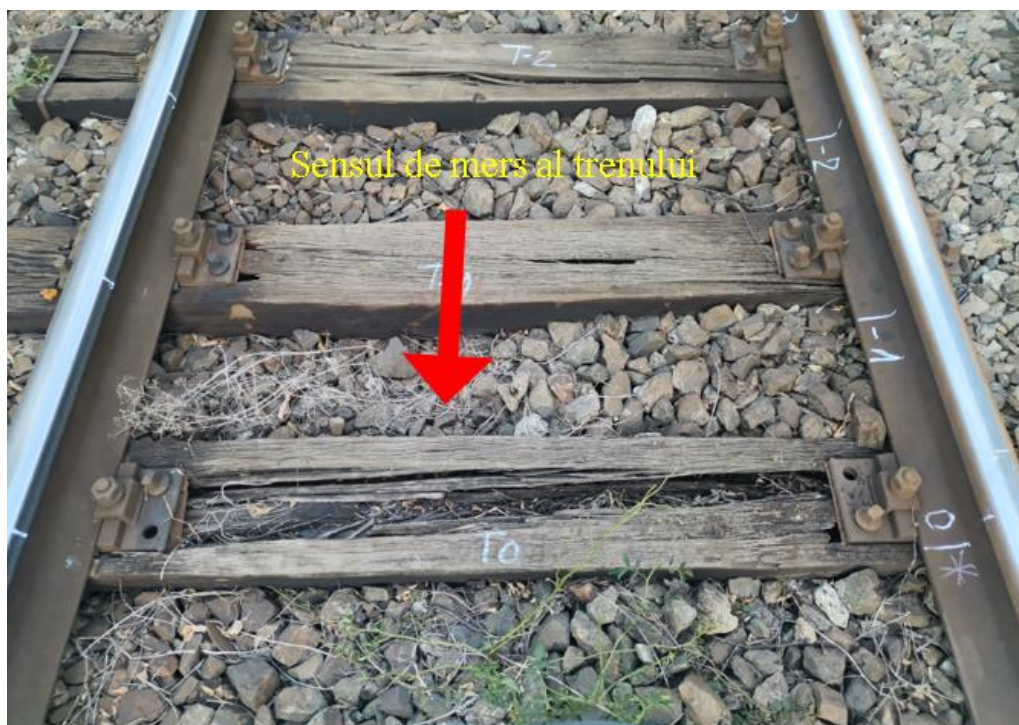
There was, at the accident site, a group of consecutive improper normal wooden sleepers, whose technical condition could no longer ensure a secure hold of the metal plates, with the effect of exceeding the maximum permissible limit of the track gauge in service, which caused the loss of the rails' capacity to support and guide under the dynamic action of the rolling stock.

- mai mult de 2 traverse necorespunzătoare la un grup de 15 traverse;
- numărul traverselor în cale să depășească 7 %;
- menținerea în cale a 2 traverse necorespunzătoare vecine.

*Foto. nr.5 – Starea tehnică a traverselor T<sub>0</sub>, T<sub>-1</sub> și T<sub>-2</sub>*

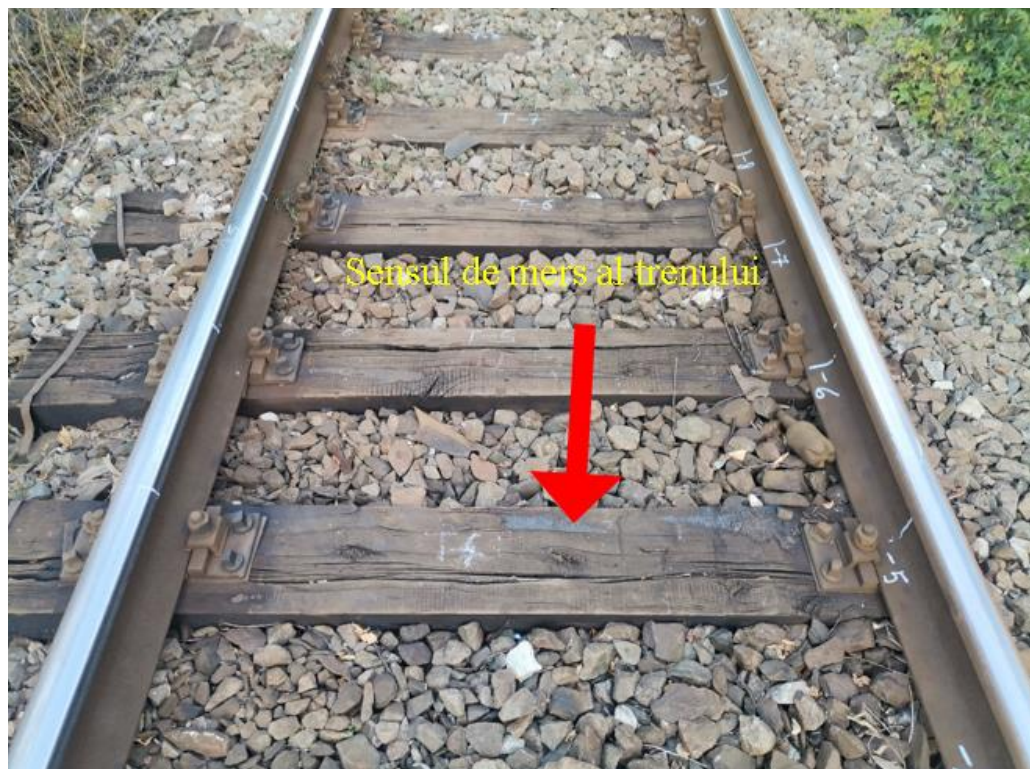
*Foto. nr.6 – Starea tehnică a traverselor T-4, T-5 și T-6*

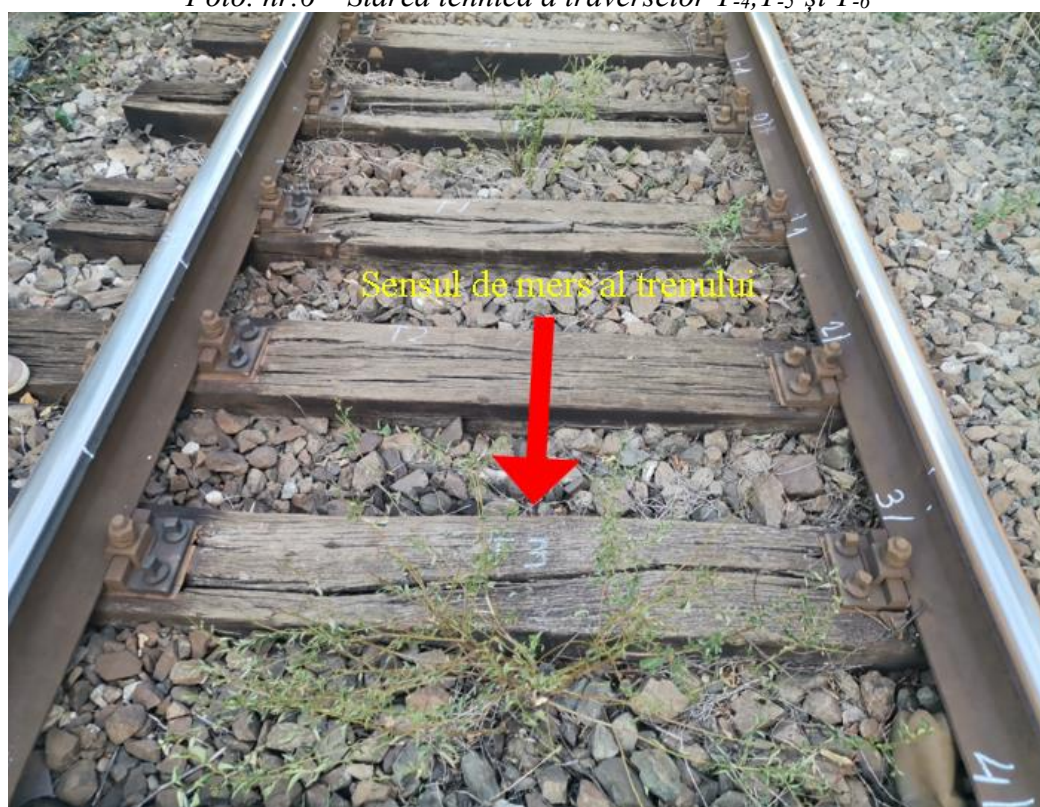
*Foto. nr.7 – Starea tehnică a traverselor T-1, T-2 și T-3*
