## **RAPORT DE INVESTIGARE**

al accidentului feroviar produs în data de 24.07.2024, în jurul orei 11:10, pe raza de activitate a Sucursalei Regionale de Căi Ferate Craiova, în linie curentă, între stația CFR Berbești și Hm Popești, la km 18 + 600, prin deraierea locomotivei DA 913 aflată în remorcarea trenului de marfă nr.60566, aparținând SNTFM „CFR Marfă” SA

*Raport de investigare final  
15 iulie 2024*

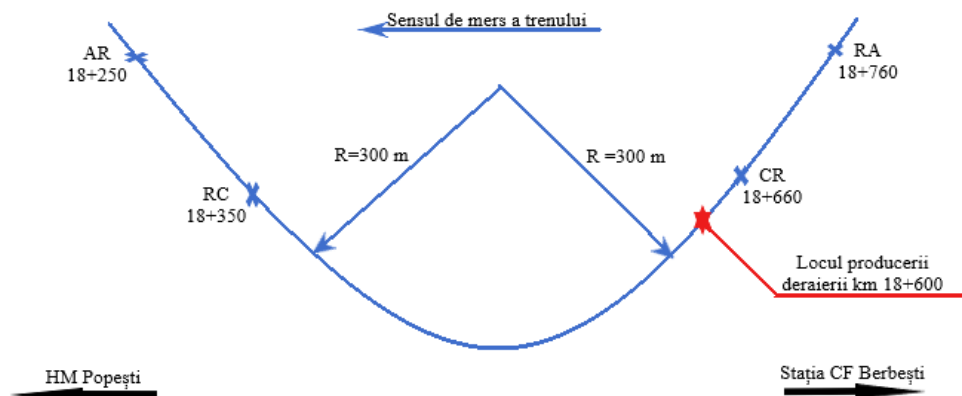
Figura nr.2: schița producerii accidentului la data de 24.07.2024

După plecarea trenului, în jurul orei 11:10, între stația CFR Berbești și Hm Popești pe o curbă circulară cu deviație dreapta în sensul de mers al trenului (Fig.nr.2), mecanicul locomotivei titulare a sesizat rulare însoțită de zgomote anormale a locomotivei după care a luat măsuri de frânare rapidă a trenului. După oprirea trenului, ca urmare a verificărilor efectuate, s-a constatat că, locomotiva DA 913 titulară a deraiat de osia nr.6 boghiul II, prima în sensul de mers (Foto nr.1).

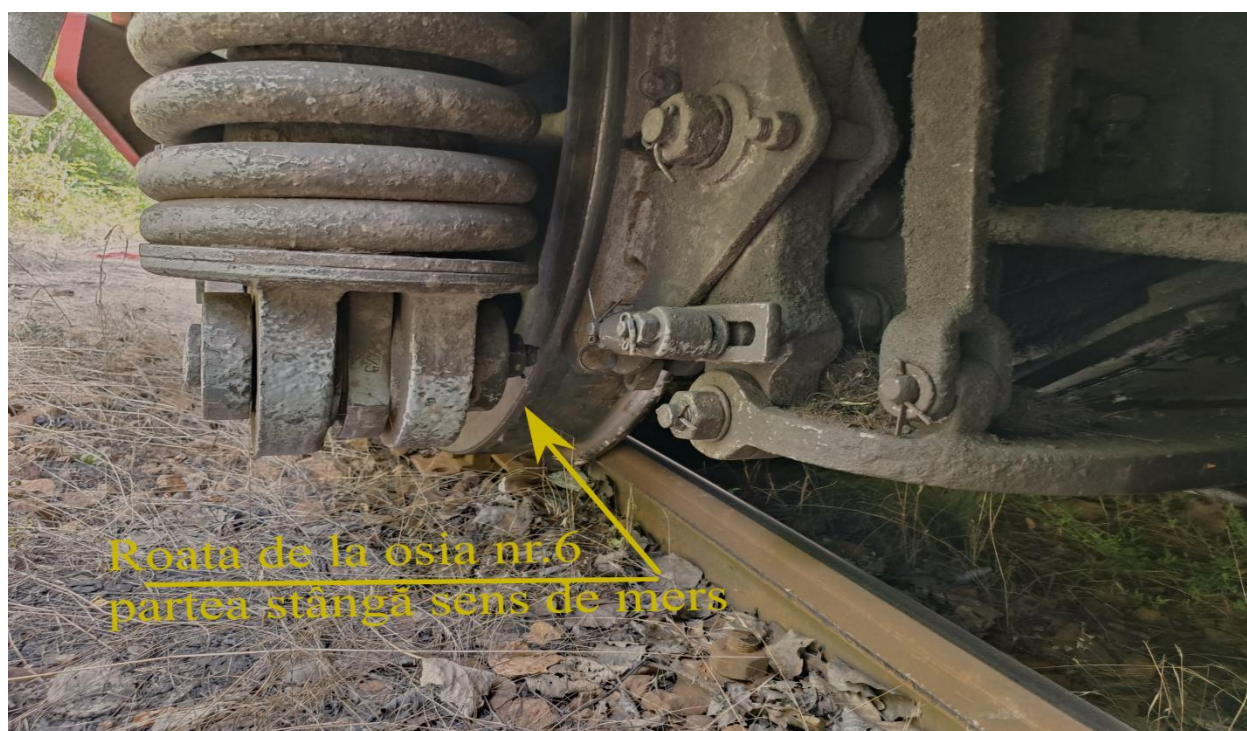
Foto nr.1

La km 18+600 a fost identificată prima urmă de deraiere, pe firul exterior al căii și reprezintă escaladarea ciupercii șinei de către roata din partea stângă a primei osii a locomotivei DA 913 urmată de căderea acesteia în exteriorul căii, (foto nr.1) iar pe firul drept, în aceeași secțiune transversală s-a constatat o urmă de cădere la interiorul căii.

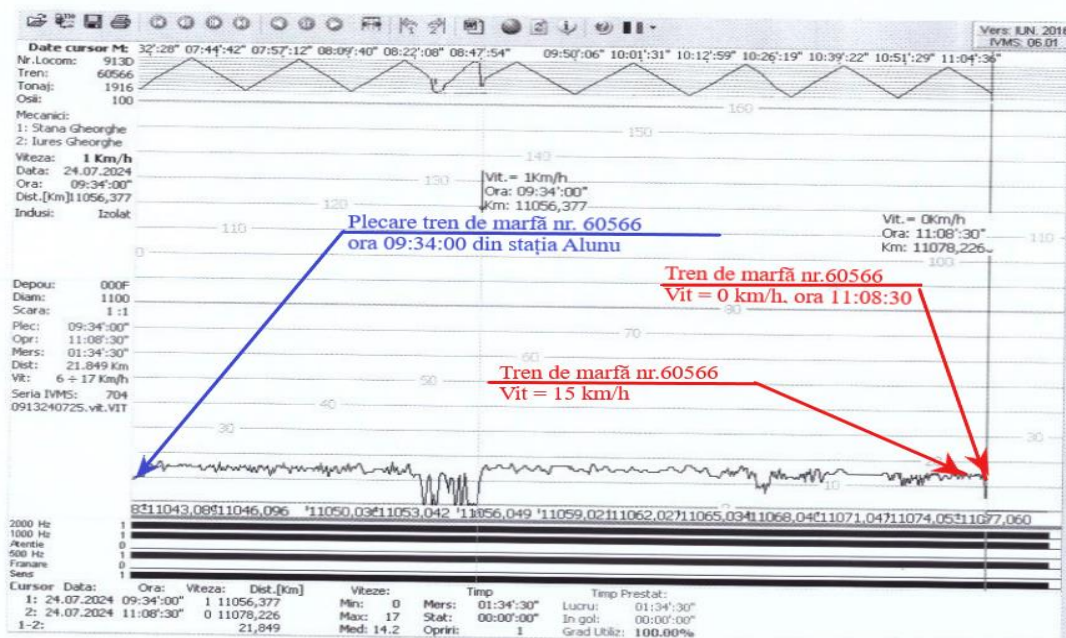
Figura nr. 4 - Diagrama vitezei înregistrată de instalația IVMS a locomotivei DA 913

- în data de 24.07.2024, locomotiva a plecat, din stația CFR Alunu, cu trenul nr.60566, la ora 09:34':00", fără a efectua proba de eficacitate, și a circulat cu viteza de maxim 17 km/h, pe o distanță de 4976 metri și un interval de 20":32";
- de la 17 km/h locomotiva circulă cu viteza de 14-15-16-14-16-17-13-12 km/h pe o distanță de 5443 și un interval de timp de 22":04";
- de la 12 km/h locomotiva circulă cu viteza de 15-13-16-9-6-15-12-16-11-16-14-15 km/h pe o distanță de 7205 m și un interval de timp de 32":31";
- de la 15 km/h locomotiva circulă cu viteza de 12-15-10-12-15-12-16-15-13-15 pe o distanță de 4095 m și un interval de timp de 18":33";
- de la 15 km/h viteza locomotivei a scăzut la 0 ( zero ) km/h pe o distanță de 130 metri, și un interval de 51 de secunde trenul oprindu-se la ora 11:08':30" (Fig. nr.4).

Din analiza datelor înregistrate de instalația IVMS a rezultat că deraierea locomotivei DA 913 s-a produs la viteza de 15 km/h.

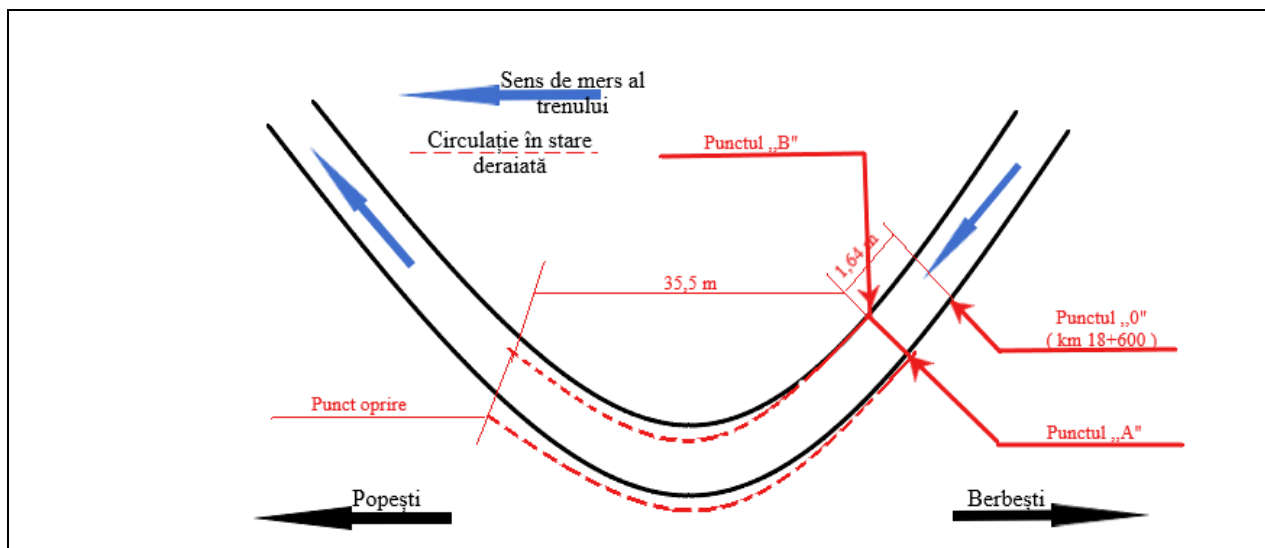
*Figura nr. 5: Schița cu locul deraierii*

Prima urmă de escaladare al flancului activ al șinei de către roata atacantă, aflată în partea stângă a primei osii a locomotivei (osia nr.6), în sensul de mers (invers creșterii kilometrajului), a fost identificată pe umărul dintre flancul activ și suprafața de rulare a șinei din dreapta sensului de mers. Acest punct a fost marcat pe teren ca punctul „0” și se află la km 18+600 (foto nr.1).

Din punctul „0”, locomotiva a rulat cu buza roții din partea stângă a osiei nr.6 pe suprafața de rulare a șinei din partea stângă, în sensul de mers al trenului, (foto nr.3), pe o lungime de 1,640 m după care a căzut de pe suprafața de rulare în exteriorul căii, punct marcat pe teren ca punctul „A” (foto nr.4). Concomitent, în același plan transversal cu punctul „A”, roata corespondentă a osiei nr.6 a părăsit flancul activ al șinei din dreapta și a căzut în interiorul căii, punct marcat pe teren ca punctul „B” (foto nr.5).

Locomotiva a rulat în stare deraiată cu roțile de la osia nr.6 aproximativ 35,5 m, pe elementele metalice verticale de prindere, până la oprirea trenului ca urmare a măsurilor de frânare luate de către mecanicul de locomotivă.

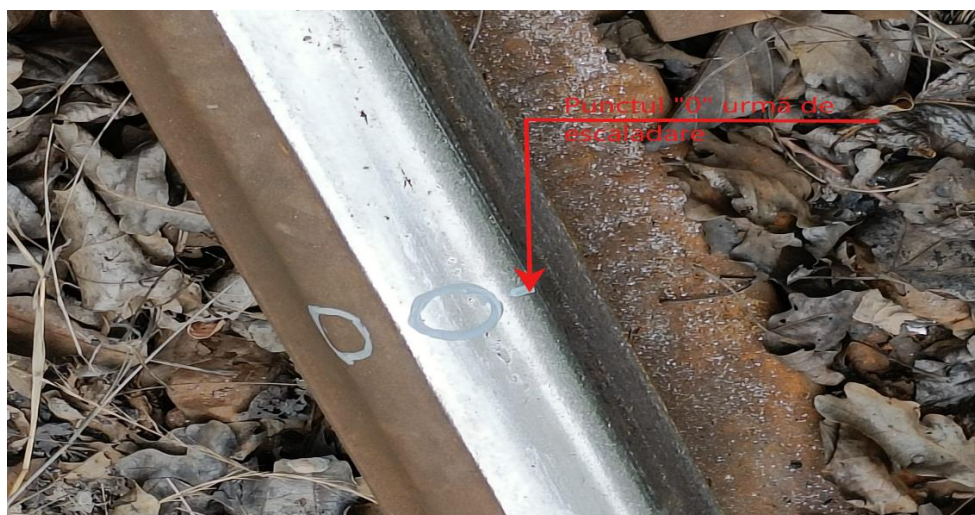
*Foto nr.2: Punctul „0” - prima urmă de escaladare la km 18+600 (roata din partea*

*stângă a osiei nr.6)*

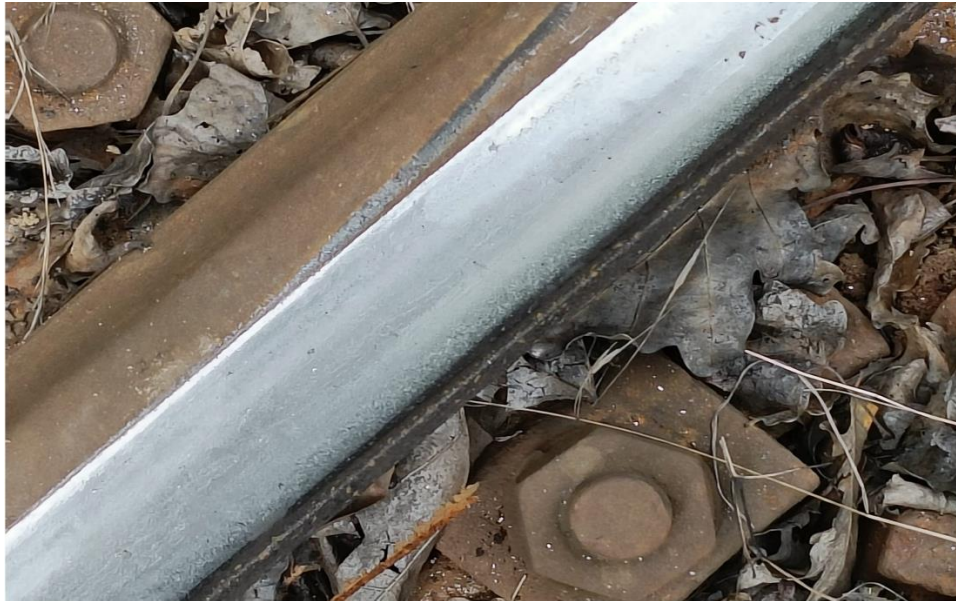
*Foto nr. 3 – urmă de rulare a buzei roții pe suprafața de rulare a șinei*

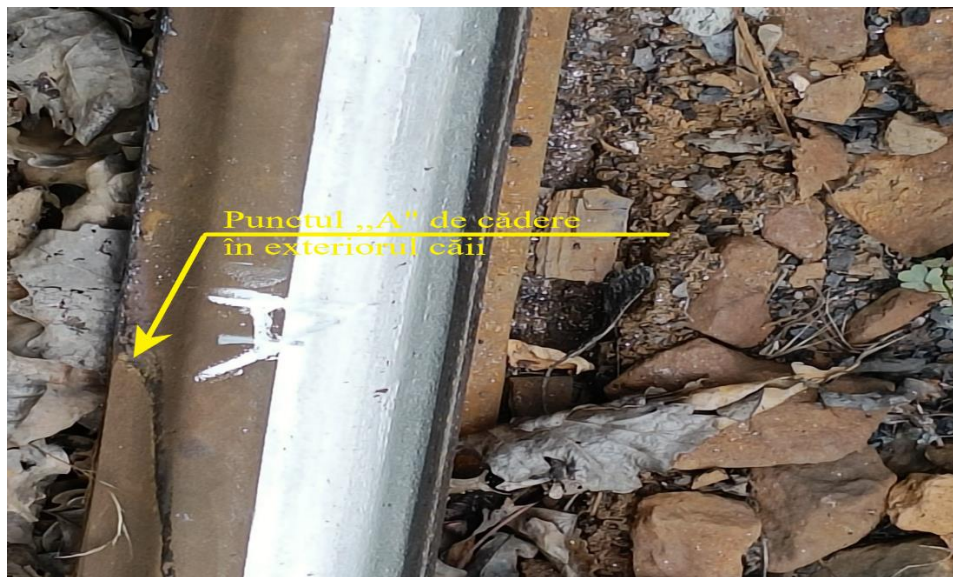
*Foto nr.4: Punctul „A” – prima urmă de cădere în exteriorul căii (roata din partea stângă a osiei nr.6, în sensul de mers)*

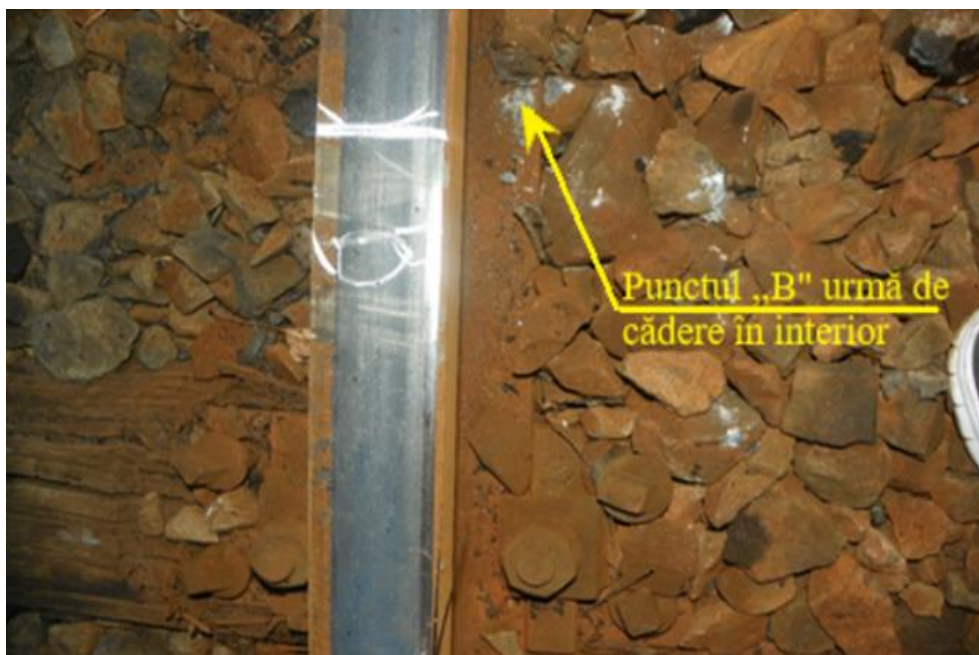
*Foto nr.5: Punctul „B” – urmă de cădere în interiorul căii (roata din partea dreaptă stângă a osiei nr.6, în sensul de mers)*

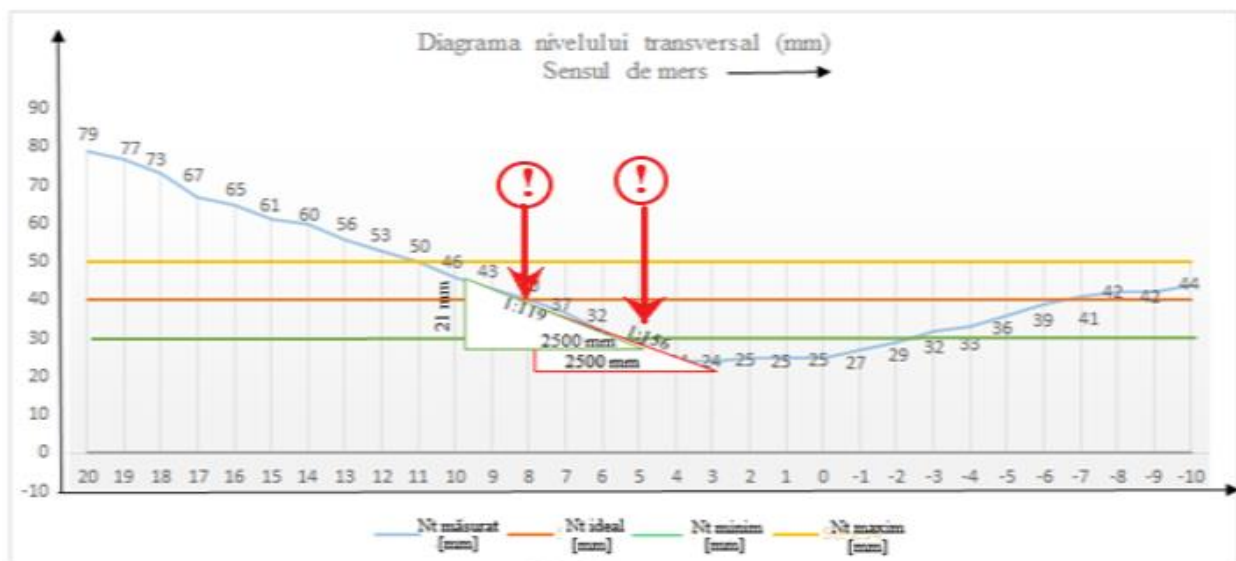
Figura nr.7: Diagrama nivelului transversal

Până la punctul de producere al deraierii, în sensul de mers al trenului, de la punctul „14” înspre punctul „0”, în cuprinsul a opt zone, măsurate la o distanță de 2,5 m între două puncte consecutive, înclinările rampelor defectelor erau mai mari decât valoarea maximă admisă pentru circulația trenurilor (1:166).Astfel, așa cum este exemplificat în diagrama nivelului transversal – *figura nr.6*, între punctele „10”÷„5” și „8”÷„3” valoarea torsionării a fost de 24 mm respectiv 16 mm, depășind valoarea maximă admisă a torsionării de 12,5 mm, având înclinarea rampei defectului de 1:119 respectiv 1:156, față de înclinarea admisă a rampei de 1:200.

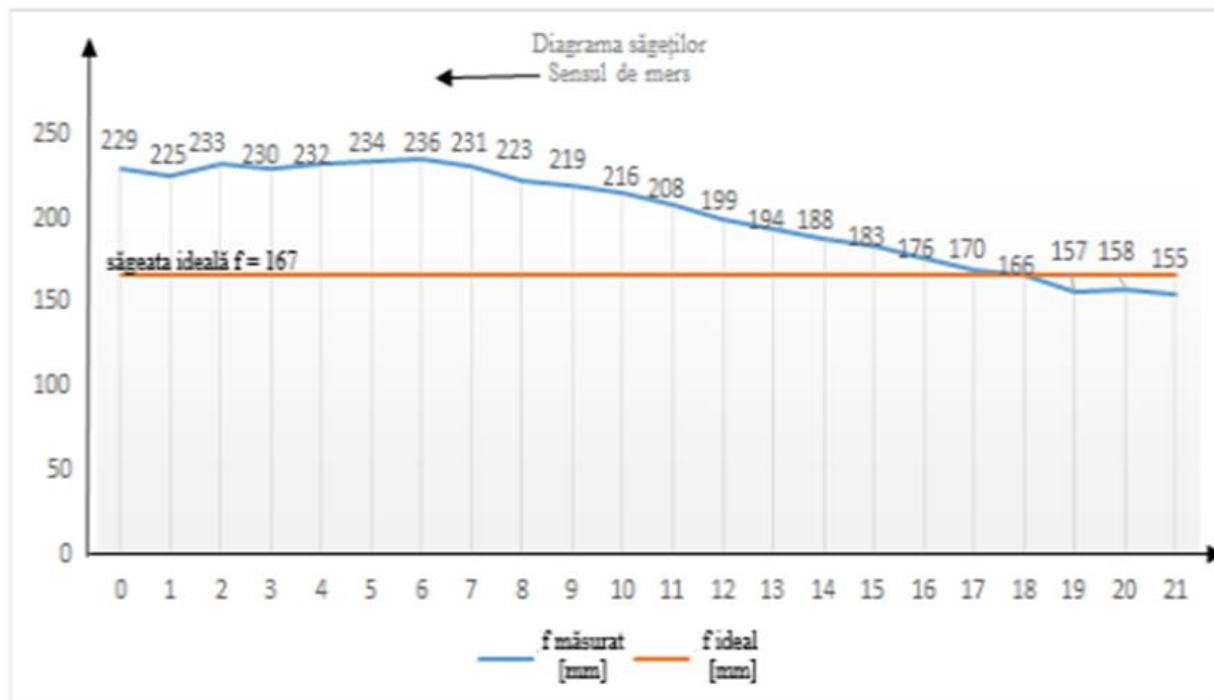
Figura nr.8: Diagrama săgeților

Valorile săgeților sunt prezentate în *figura nr.8*.

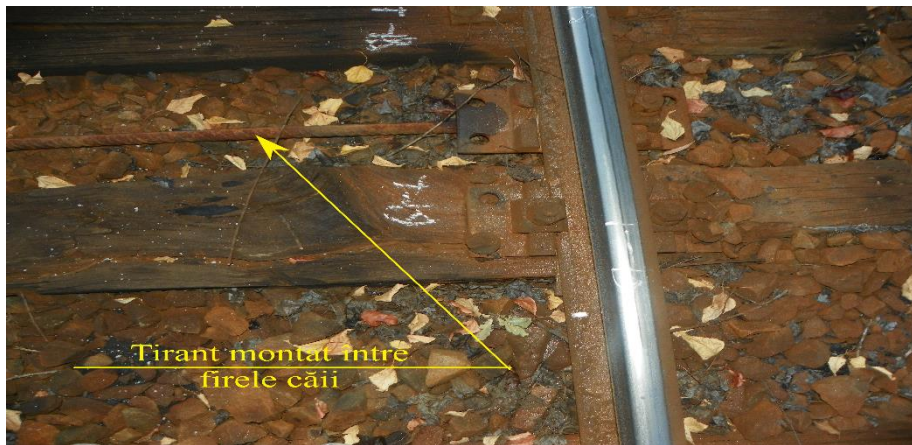
O altă neconformitate constatată și care a fost semnalată în rapoartele de investigare ale accidentelor anterioare produse pe linia 204 Băbeni – Alunu, este folosirea în activitatea de exploatare a unor improvizații de tipul tiranților metalici pentru menținerea ecartamentului în toleranțele prescrise, ca urmare a degradării traverselor din lemn. Astfel, secția a utilizat, pentru menținerea în toleranțe a ecartamentului, dispozitive improvizate de tipul tiranților metalici, care să se substituie traverselor responsabile cu asigurarea acestui parametru tehnic al căii.

*Foto.nr.7 - Tirant montat între firele căii*

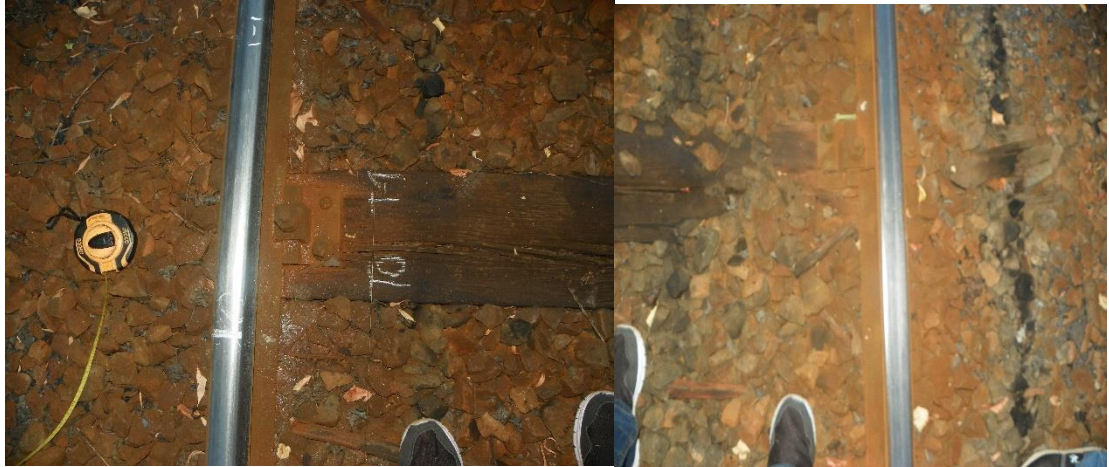
- Traversa T<sub>0</sub> –tirant;
- Traversa T<sub>12</sub> - traversă normală din lemn cu crăpături longitudinale, cu prindere activă 50% pe ambele fire;

*Foto.nr.8 - Traversa  $T_0$  / Traversa  $T_1$*
