ÉPÍTÉSI ÉS KÖZLEKEDÉSI  
MINISZTERIUM

KÖZLEKEDÉSBIZTONSÁGI SZERVEZET

2024-0659-5  
(HU-10569)

**Vasúti baleset / Kisiklás**  
Ludas (1. sz. váltó), 2024. június 24.

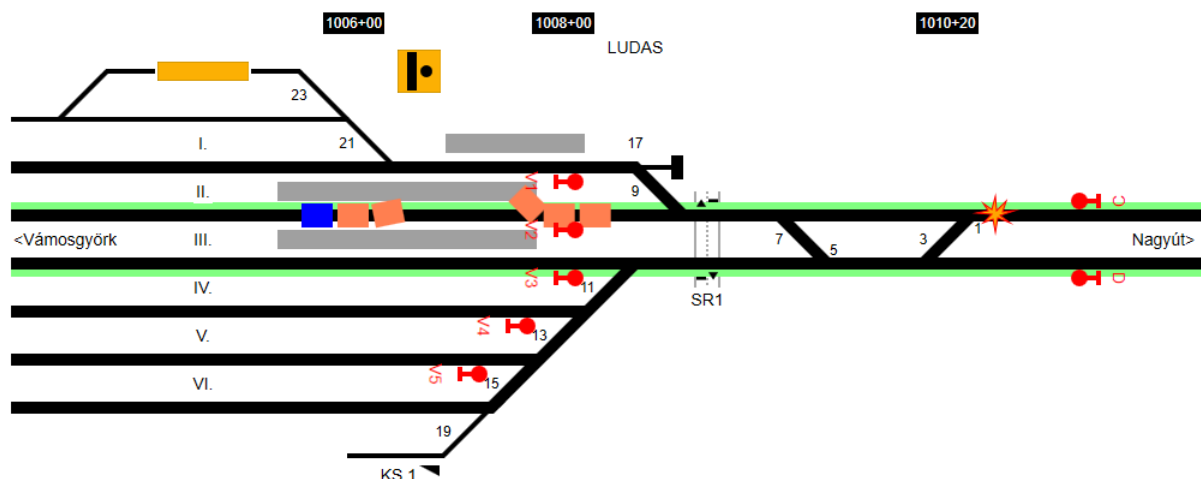
## 2. ábra: a kisiklott járművek megállása

Az eset Ludas állomás páratlan oldali váltókeretében történt. Az 1. sz. váltón történő áthaladást követően a vonat két részre szakadt. A mozdony és az utána besorozott két motorkocsi a forgalmi iroda előtt, az utolsó 3 kocsi az SR1 jelű útátjáró és a forgalmi iroda közötti szakaszon állt meg a II., bal átmenő fővágányon.

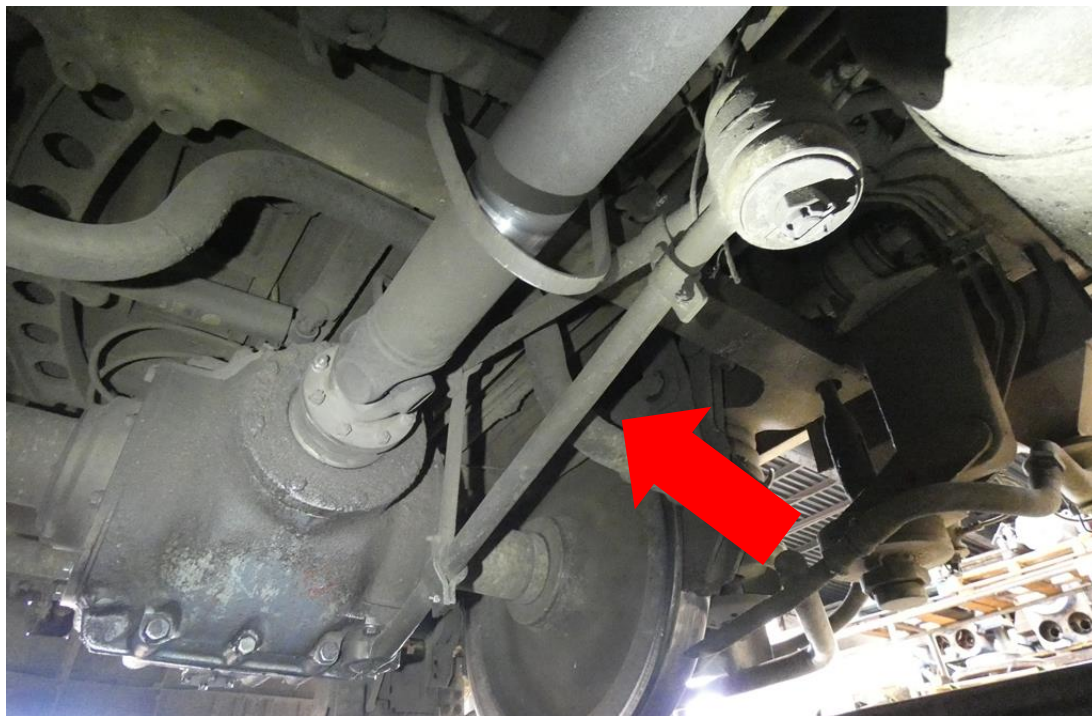
**3. ábra: egy üzemszerűen kialakított nyomatéktám**

Üzemszerűen a nyomatéktám egy két rúdból álló, fekvő V alakú szerkezet, amely két ponton van rögzítve a tengelyhajtóműhöz, és egy függesztőcsapon gumipogácsákkal a főkerethez (3. ábra).

Ez a szerkezet az elfordító erőhatásokat a függesztőcsapon függőleges erőkké alakítja, a tengelyhajtóműre való bekötési pontokat pedig megközelítőleg vízszintes irányú (a rögzítőcsavarokon és -csapokon nyíró terhelést okozó) erőkkel terheli.

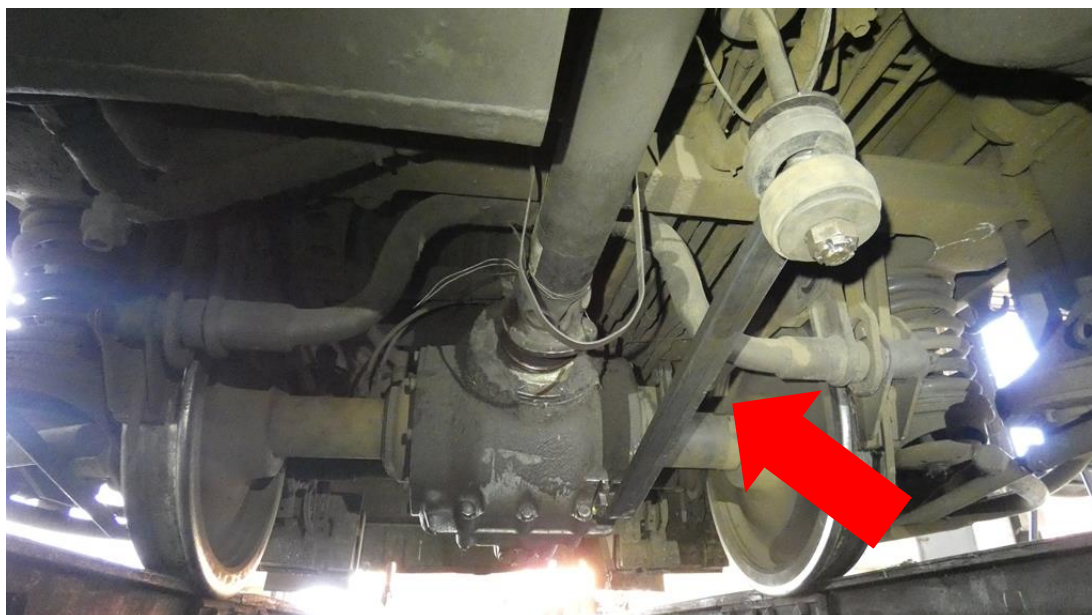
A balesetben részes szerelvény két motorkocsiján a nyomatéktámot ideiglenes megoldással helyettesítették, amelyek csak egyetlen, alul elhelyezett rúdból álltak (4. ábra).

**4. ábra: az eseményben részes szerelvény  
nem kisiklott motorkocsijának nyomatéktámot helyettesítő rúdja  
(nem teljesen azonos, de hasonló  
a balesetben kisiklott és megrongálódott motorkocsin alkalmazottal)**

E megoldással nem jön létre az alsó-felső rúd adta erőpár, ezért a hajtóműházhoz való bekötési pontot nyomaték is terheli, miközben annak rögzítési pontját nem erre tervezték. Az esemény során a helyettesítő alkatrész ebből a bekötésből szakadt ki.

Mivel a jármű hajtása nem üzemelt (a behajtó kardántengely le volt bontva róla), az üzemszerűnél kisebb erők terhelhették a nyomatéktámot, azonban a gyengébb helyettesítő szerkezet ezen üzemszerűnél kisebb erőknek sem tudott tartósan ellenállni.
