# Untersuchungsbericht

Aktenzeichen: BEU-uu2020-07/011-3323

## Gefährliches Ereignis im Eisenbahnbetrieb

| Ereignisart: | Bahnübergangsunfall |

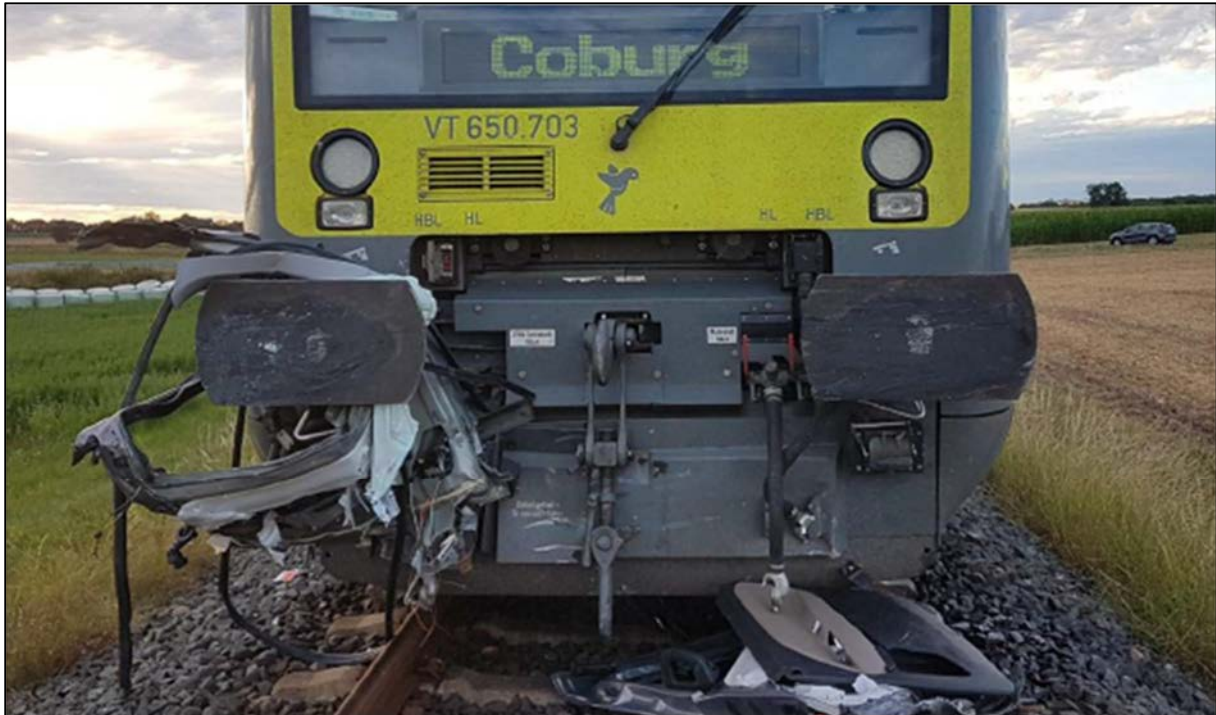
Abbildung 2: Front des beteiligten VT<sup>2</sup>

Der Pkw wurde vollständig zerstört. Bei dem Verbrennungstriebwagen (VT) wurden durch den Zusammenprall das Mehrfach-Traktionskabel abgerissen und Teile der Verkleidungen beschädigt. Das Andreaskreuz im Quadranten II (Q II) wurde niedergerissen und der Betonpfosten zerstört.

Die nachfolgende Abbildung zeigt die Front des VT mit den erkennbaren Unfallspuren nach dem Zusammenprall.

In der Abbildung Nr. 2 ist erkennbar, dass das Spitzensignal des VT erloschen war. Ursächlich hierfür war das durch das Ereignis abgerissene Mehrfach-Traktionskabel. Am Folgetag wurde das Mehrfach-Traktionskabel repariert und die Funktionsfähigkeit des Spitzensignals konnte festgestellt werden.

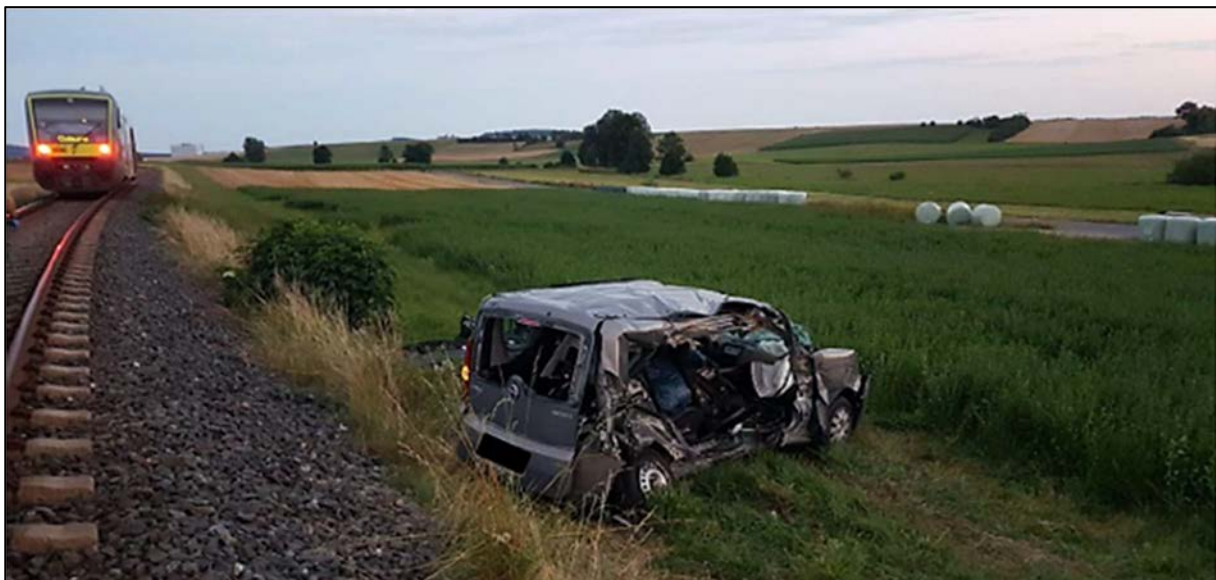
Abbildung 3: Standorte des beteiligten Pkw und Triebzuges<sup>3</sup>

Der Pkw wurde durch den Zug nach rechts in den unterhalb der Bahnböschung liegenden Acker geschoben. Dabei wurde das Andreaskreuz niedergerissen und der Betonpfosten zerstört. Die nachfolgende Abbildung zeigt den beteiligten Pkw nach dem Zusammenprall sowie die Standorte der beteiligten Fahrzeuge nach dem Zusammenprall.

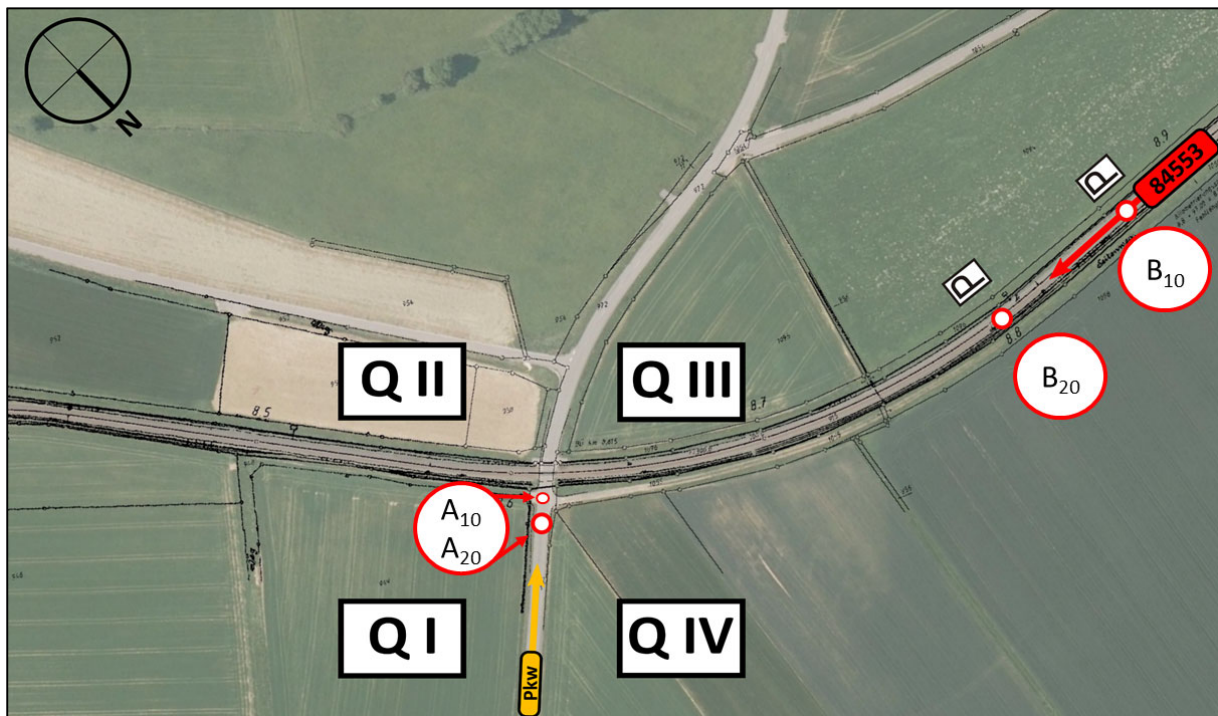
Abbildung 4: Luftbild/Lageplan zur Verdeutlichung der Verkehrssituation<sup>4</sup>

Die nachfolgende Abbildung zeigt ein digitales Orthophoto (DOP) und georeferenziertes Luftbild des BÜ km 8,615. Erkennbar ist der Verlauf der Straßen und der Eisenbahnlinie sowie deren Kreuzungspunkt im BÜ 8,615. Weiterhin sind die Fahrtrichtung des Straßenverkehrsteilnehmers und des Personenzuges DPN-G 84553 in Richtung BÜ dargestellt. Zur Orientierung sind die vier Quadranten des BÜ, die Pfeiftafeln, die Sehpunkte A<sub>20</sub> und A<sub>10</sub> sowie die Sichtpunkte B<sub>20</sub> und B<sub>10</sub> für die maßgebliche Situation eingezeichnet.

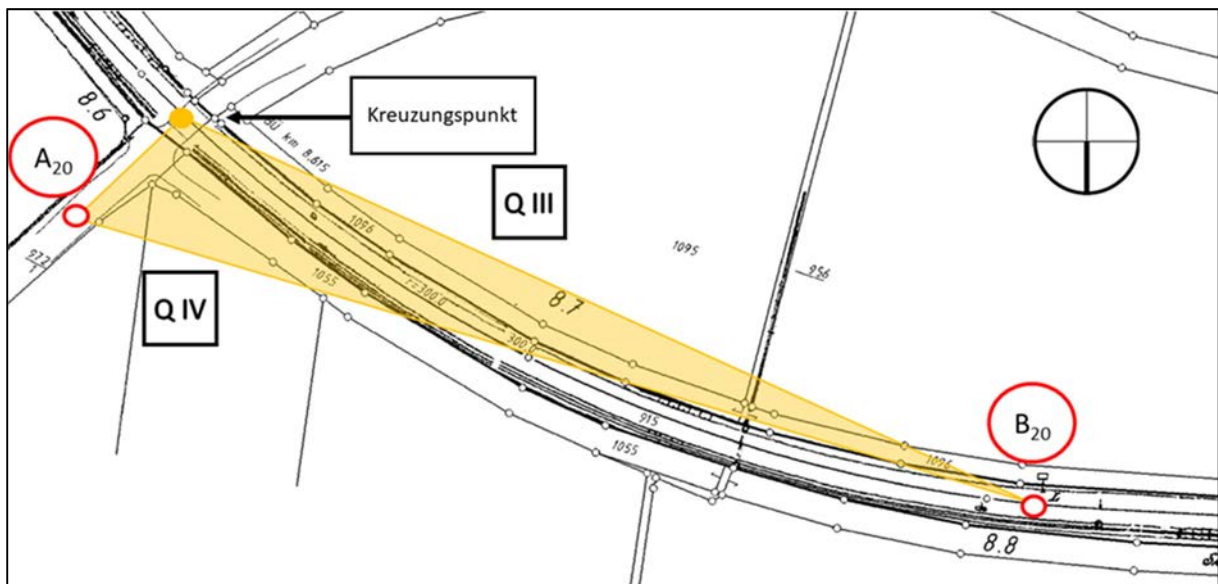
Abbildung 5: Bautechnische Skizze mit theoretischer Sichtfläche<sup>5</sup>

Die nachfolgende Abbildung skizziert die bauliche Anlage des BÜ. Im Quadranten Q IV sind der Sehpunkt  $A_{20}$  und der Sichtpunkt  $B_{20}$  für die maximale Geschwindigkeit des Straßenverkehrsteilnehmers dargestellt. Ferner sind der Kreuzungspunkt des BÜ sowie die aus den Punkten resultierende theoretische Sichtfläche im Q IV markiert.

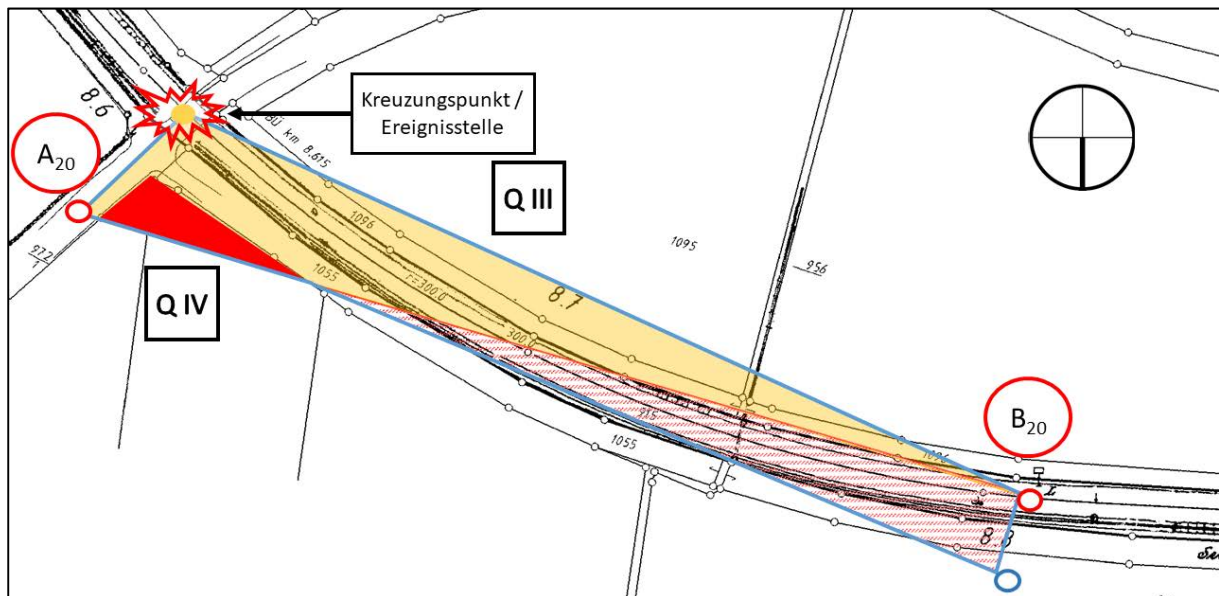
Abbildung 6: Tatsächliche erforderliche Sichtfläche Q IV für 20 km/h<sup>6</sup>

In der nachfolgenden Abbildung ist die tatsächlich einsehbare Sichtfläche gelb und der aus einer zum Gleisbogen tangentialen Sichtlinie aufgespannte, erforderliche einsehbare Bereich auf Schienenfahrzeuge rot bzw. rot schraffiert gekennzeichnet. Hieraus ergibt sich die in der Abbildung blau umrandete tatsächlich erforderliche Sichtfläche um herannahende Schienenfahrzeuge vom Sehpunkt  $A_{20}$  ab jederzeit vollständig erkennen zu können. Durch den Aufwuchs von Maispflanzen in der rot markierten Fläche konnte der Grundsatz, dass ein

Straßenverkehrsteilnehmer ab dem Sehpunkt A<sub>20</sub> ein herannahendes Schienenfahrzeug ab dem Sichtpunkt B<sub>20</sub> erkennen muss, nicht eingehalten werden.

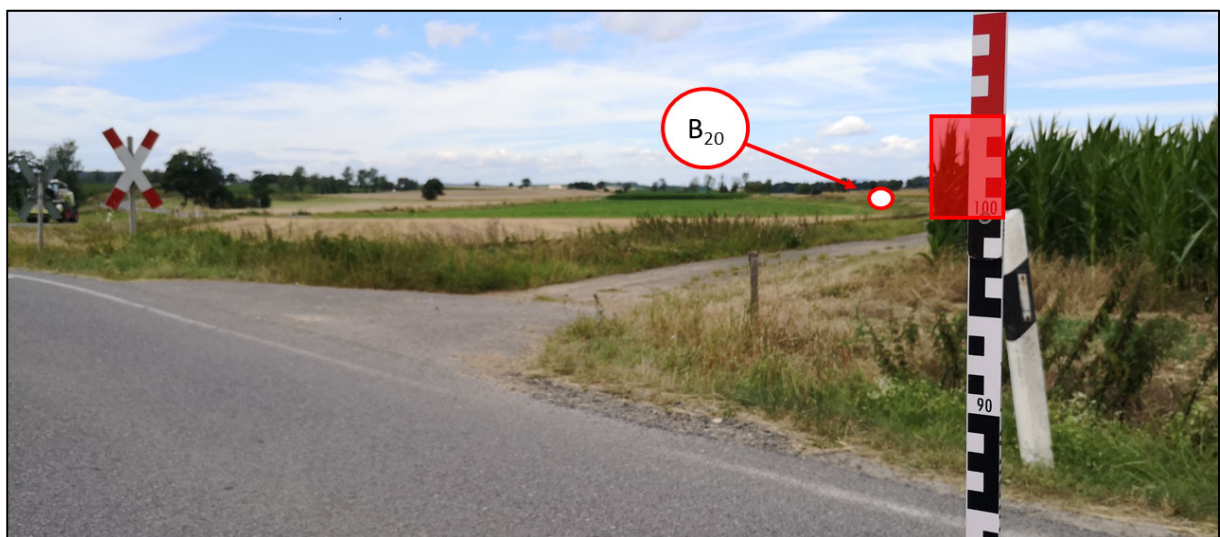
Abbildung 7: Sichtfläche im Q IV für 20 km/h Räumgeschwindigkeit

Die nachfolgende Abbildung zeigt die erforderliche Sichtfläche im Q IV vom Sehpunkt A<sub>20</sub> aus in Richtung Sichtpunkt B<sub>20</sub> in einem Meter Höhe. Rechts neben der direkten Sichtachse befand sich ein Maisfeld, dessen Aufwuchs einen Teil der erforderlichen Sichtfläche verdeckte.

Bei der Vor-Ort Untersuchung der BEU wurde diese Perspektive vom Sehpunkt A<sub>20</sub> in Richtung Sichtpunkt B<sub>20</sub> für einen sich von Bad Rodach annähernden Zug im Q IV videotechnisch

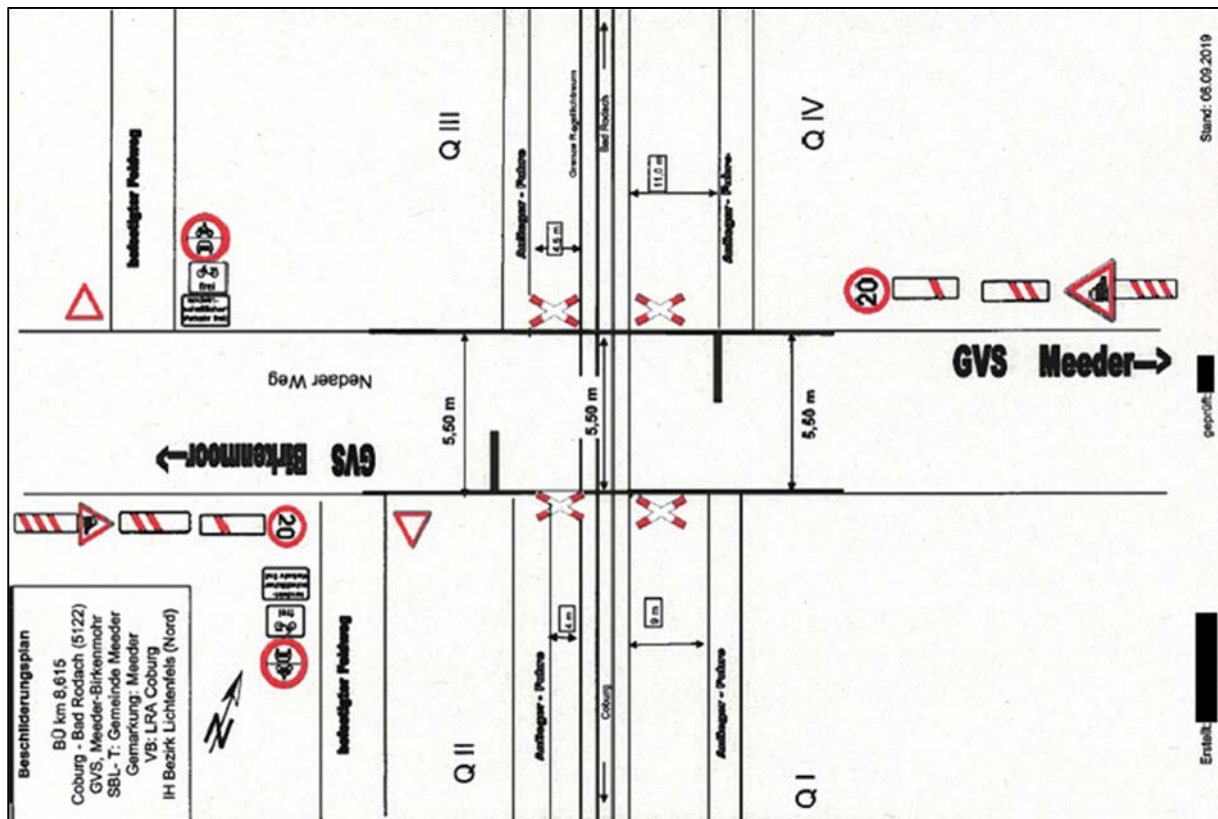
Abbildung 8: Beschilderungsplan BÜ km 8,615<sup>7</sup>

Bei der Vor-Ort-Untersuchung wurde kein Mangel an der Beschilderung des BÜ festgestellt.

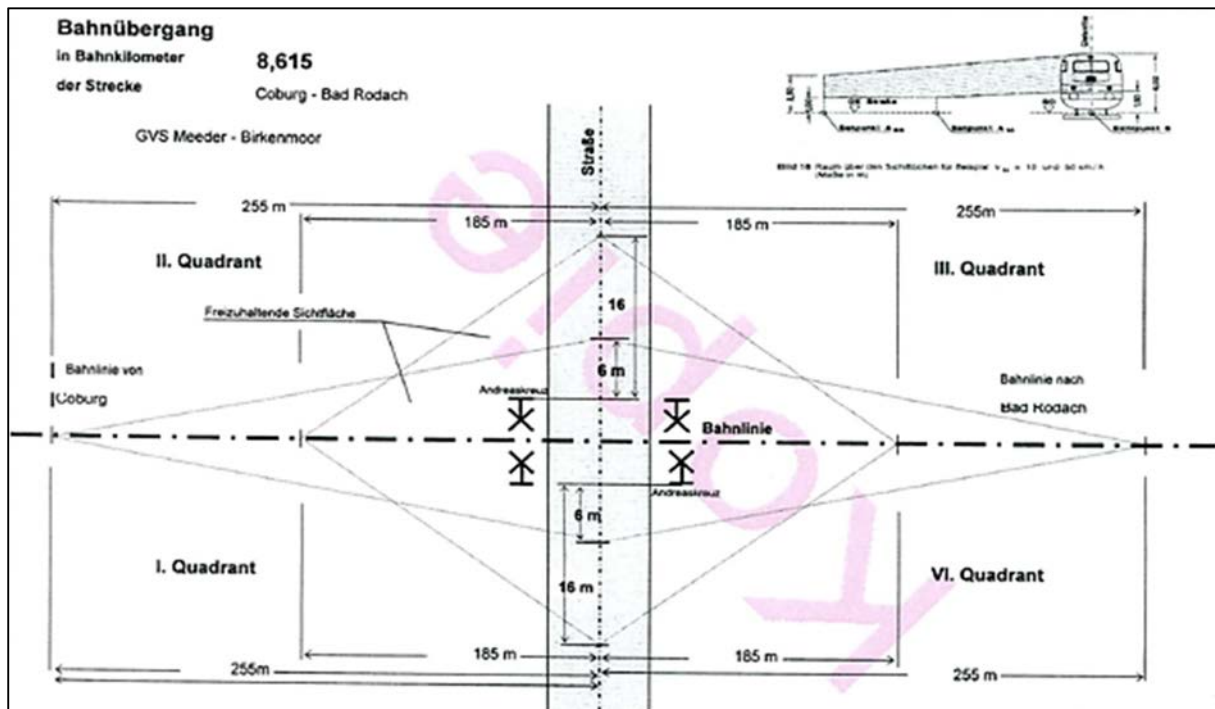
Abbildung 9: Skizze der Sichtfläche aufgestellt durch DB Netz AG am 19.04.2011<sup>9</sup>

Die Inspektion der Sichtfläche des BÜ erfolgte auf Seiten des Straßenbulasträgers durch den Straßenwärter der Gemeinde Meeder. Der Straßenwärter hatte die Befähigung zur Kontrolle im Zuge seiner Ausbildung im Bereich der Straßenkontrollen und durch direkte Einweisung seitens der DB, dem LRA und der Gemeindeverwaltung im Zuge der Verkehrsschau, sowie aus den Unterlagen der DB Netz AG zur Einsicht erhalten. Die nachfolgende Abbildung zeigt die Sichtflächenskizze des BÜ, angefertigt durch die DB Netz AG am 14.04.2011 und am gleichen Tag an die Gemeinde Meeder ausgehändigt.

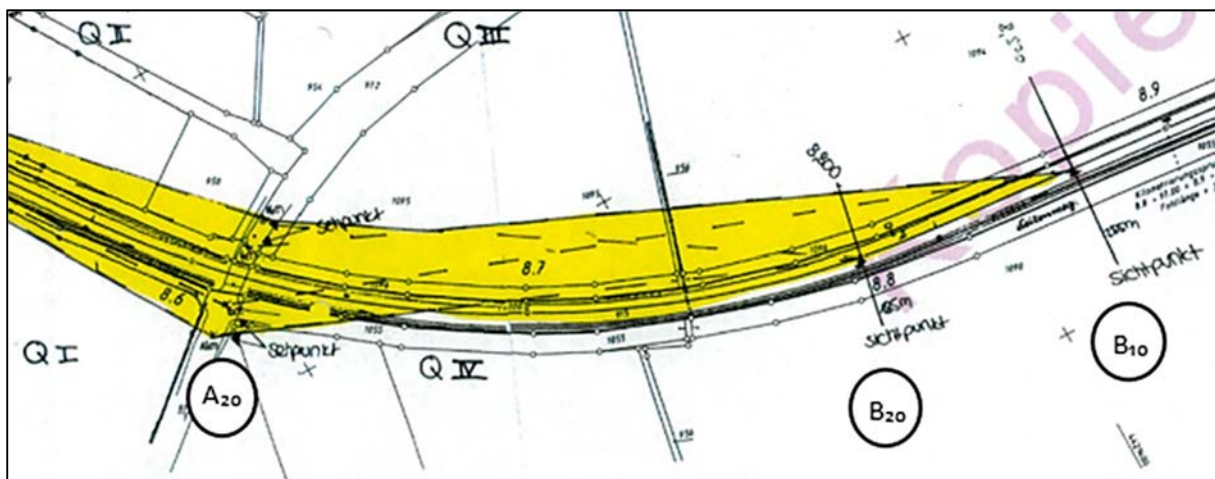
Abbildung 10: IvL-Plan von der DB Netz AG mit eingezeichneten Sichtflächen<sup>10</sup>

Die nachfolgende Abbildung 10 zeigt eine Skizze auf Basis des Planes „Ingenieurvermessung Lage“ (IvL) mit dem BÜ. Diese war dem EIU und dem Straßenbaulastträger bekannt. Auf der Skizze waren die Sichtflächen des BÜ gelb markiert, speziell im Q IV wurde die theoretische Sichtfläche, die sich aus den vorgegebenen Kenndaten ergab, um die für das Einsehen der Annäherungsstrecke zusätzlich erforderliche Sichtfläche ergänzt. Das Anfertigungsdatum der Skizze durch die DB Netz AG und Übergabedatum an die Gemeinde Meeder blieb unbekannt.

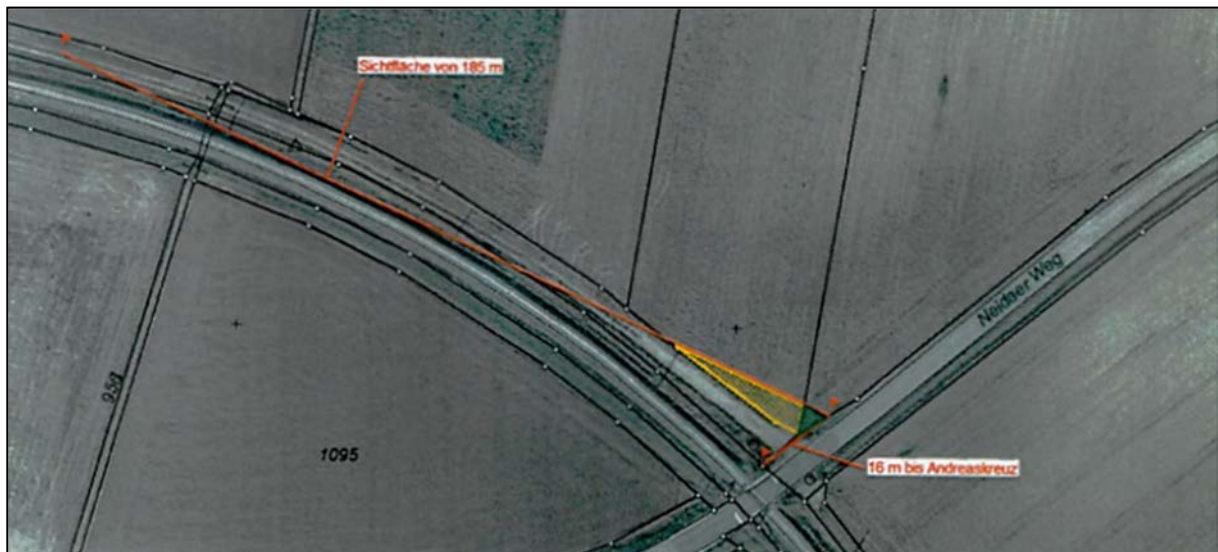
Abbildung 11: Sichtflächenvorgabe der DB Netz AG an die Gemeinde Meeder<sup>11</sup>

Ergänzt wurden diese Unterlagen für die Sichtflächen auch mit einem DOP des BÜ km 8,615 vom 19.07.2012, das mit dem IvL-Plan überlagert war. Die DB Netz AG zeichnete auf diesem DOP die tatsächlich notwendige Sichtfläche im Q IV mit Maßangabe ein. Die Abbildung 11 zeigt das DOP mit der eingezeichneten direkten Sichtachse (roter Strich) vom Sehpunkt A<sub>20</sub> für die erforderliche Sichtfläche im Q IV. Durch das Einzeichnen der Sichtachse auf dem Foto wird erkennbar, welche Bereiche der Sichtfläche sich nicht im Eigentum der Kreuzungsbeteiligten befanden. Diese Bereiche wurden mit einem gelben Strich umrandet.

Nicht aufgeklärt werden konnte, nach welchem Dokument sich die Inspektion der tatsächlich erforderlichen Sichtfläche richtete und wie diese in der Örtlichkeit bestimmt und zur Unterstützung der handelnden Personen verortet war. Gemäß Ril 815.0031 konnte die Lage der Sicht- und Sehpunkte dauerhaft an der Bahntrasse bzw. der Straße markiert werden. Dieses Regelwerk galt jedoch nur für die interne Anwendung beim EIU. Derartige Markierungen hätten auch nicht die geometrische Besonderheit der Sichtbeziehung für Straßenverkehrsteilnehmer auf die Annäherungsstrecke im Gleisbogen berücksichtigt.
