## **Závěrečná zpráva o výsledcích šetření mimořádné události**

Srážka vlaku Os 7763 s koncem stojícího vlaku Os 9408 v Odbočce Balabenka

## **Accident and incident investigation report**

Collision of the regional passenger train No. 7763 with the end of the standing regional passenger train No. 9408 at Balabenka junction point

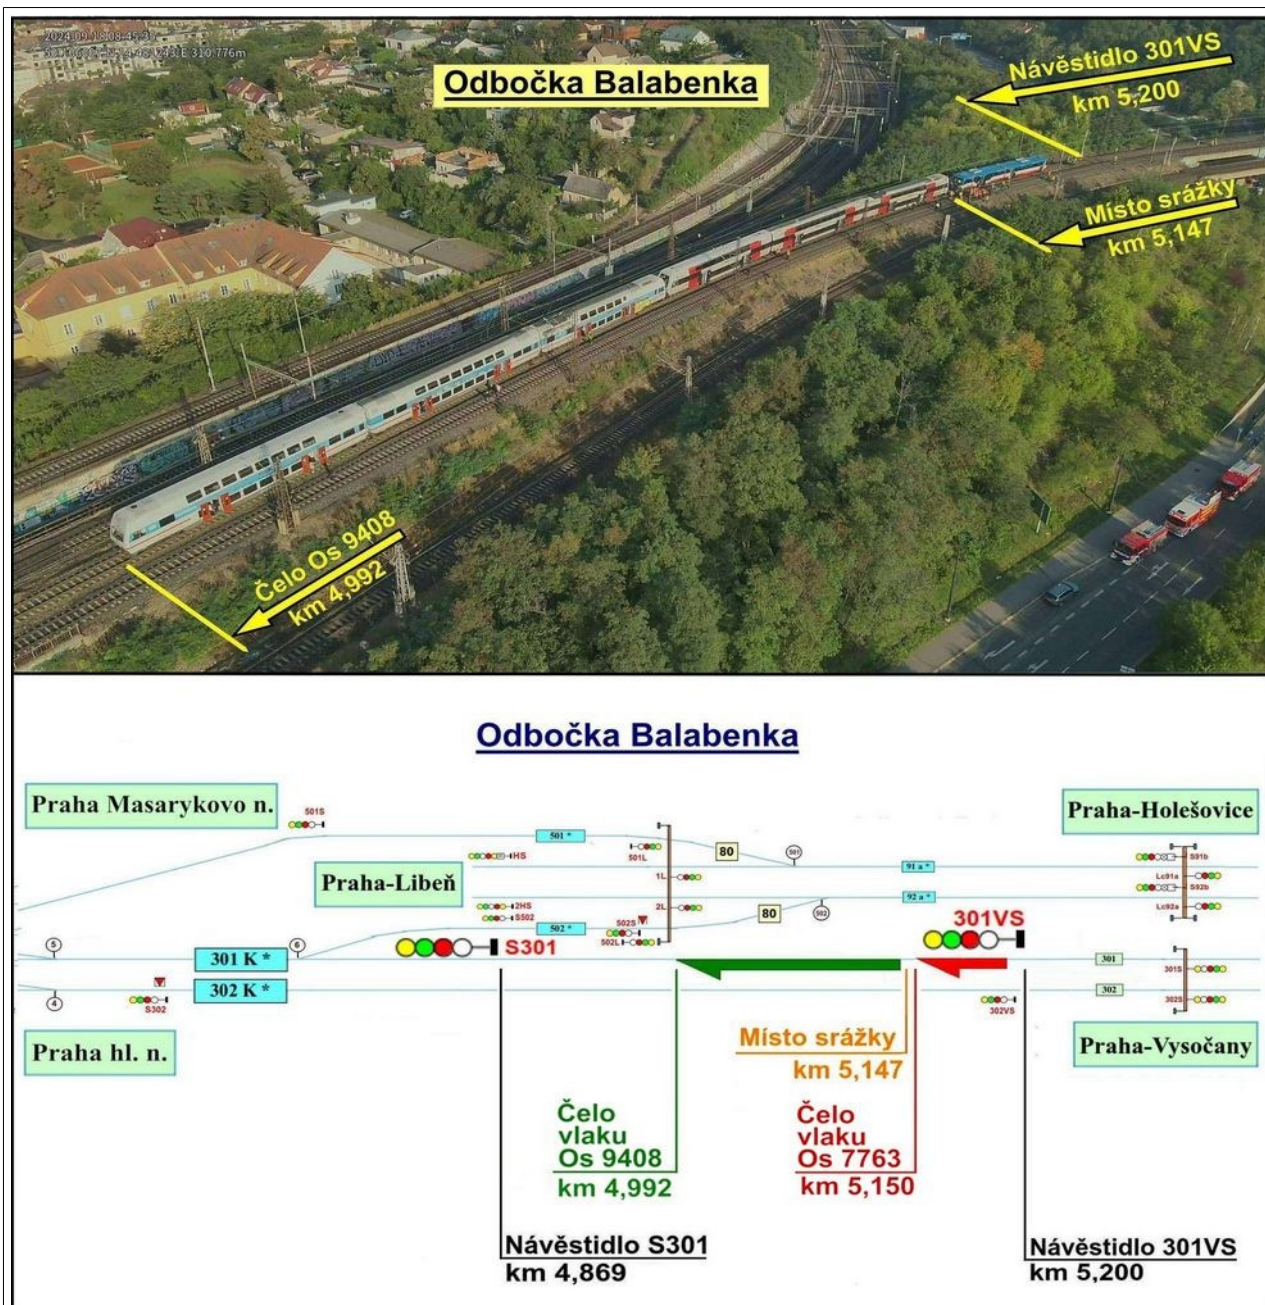
Obr. č. 1: Letecký pohled místo vzniku MU, schéma místa vzniku MU

- Dráha, místo: dráha železniční, kategorie celostátní, Odbočka Balabenka, vjezdové návěstidlo 301VS v km 5,200. Místo srážky se nacházelo na koleji č. 301K v km 5,147.

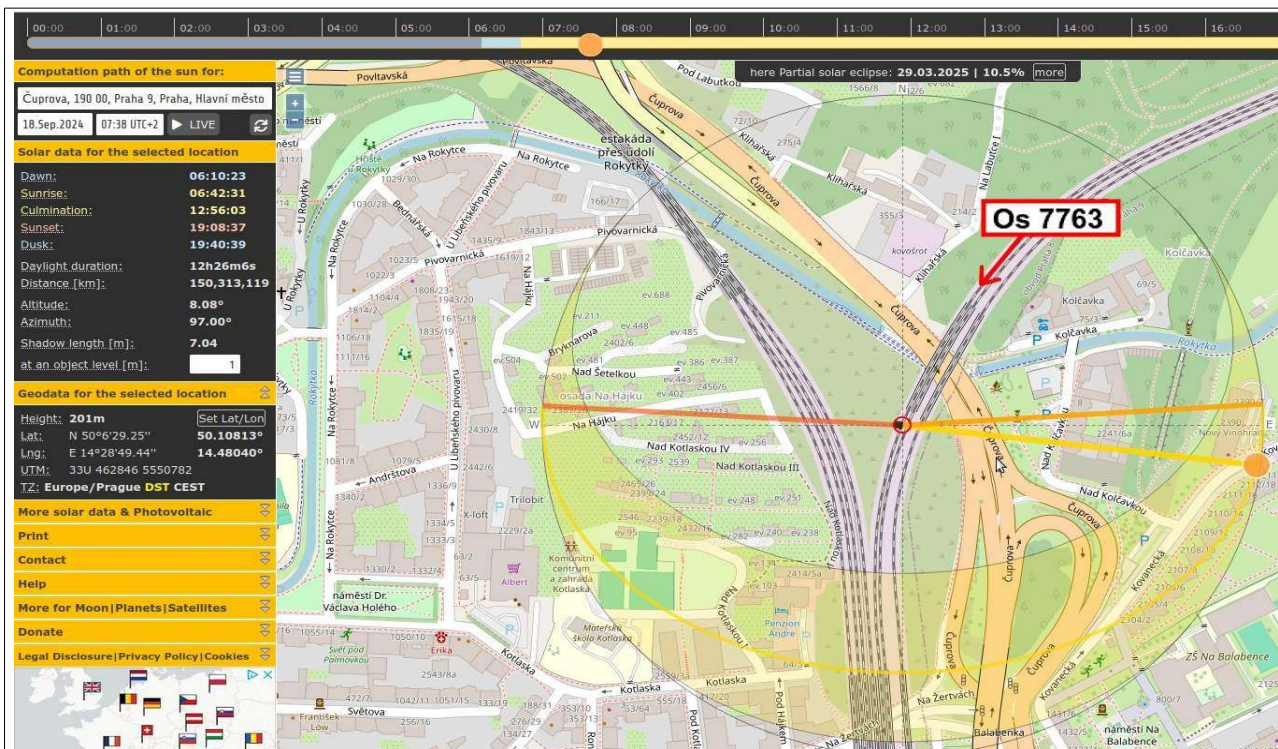
Obr. č. 2: V době vzniku MU svítilo slunce strojvedoucím vlaku Os 7763 do levého bočního okénka pod výškovým úhlem 8°  
Zdroj: suncalc.org, úprava DI

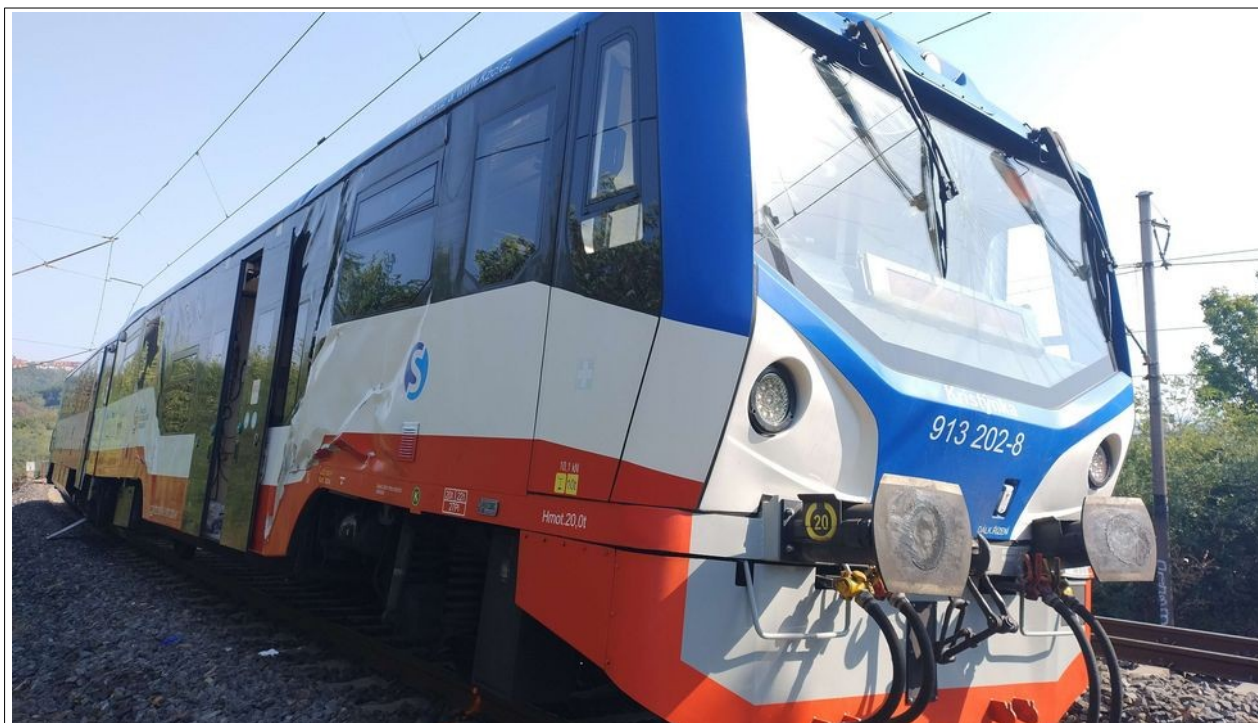
- na obou DV vlaku byly použity nekovové brzdové špalíky;
- 1. náprava od vlaku byla zabrzděná, brzdové špalíky přiléhaly ke kolům, ruční brzda byla utažená;
- 2. – 4. náprava od čela vlaku byla odbrzděná, brzdové špalíky nepřiléhaly;
- konec vlaku byl označen předepsanou návěstí. Začátek vlaku nebyl označen předepsanou návěstí;
- podlaha v prostoru pro cestující v HDV 813 202-9 byla potřísněná krví;
- přední nárazníky byly deformované;
- prasklé čelní sklo;
- deformovaná tažně-tlačná tyč;
- deformovaná skříň řídicího vozu;
- poškozený přechodový můstek mezi vozy;
- v obou DV došlo k vytržení, případně i vyvrácení konstrukce většiny sedaček (zejména sedaček pro 2 osoby) z jejich původního upevnění ke skříni vozidla,
- poškozeno vzduchové potrubí.

Obr. č. 3: Následky srážky – deformace boku skříně RV 913 202-8 a uchycení nárazníků

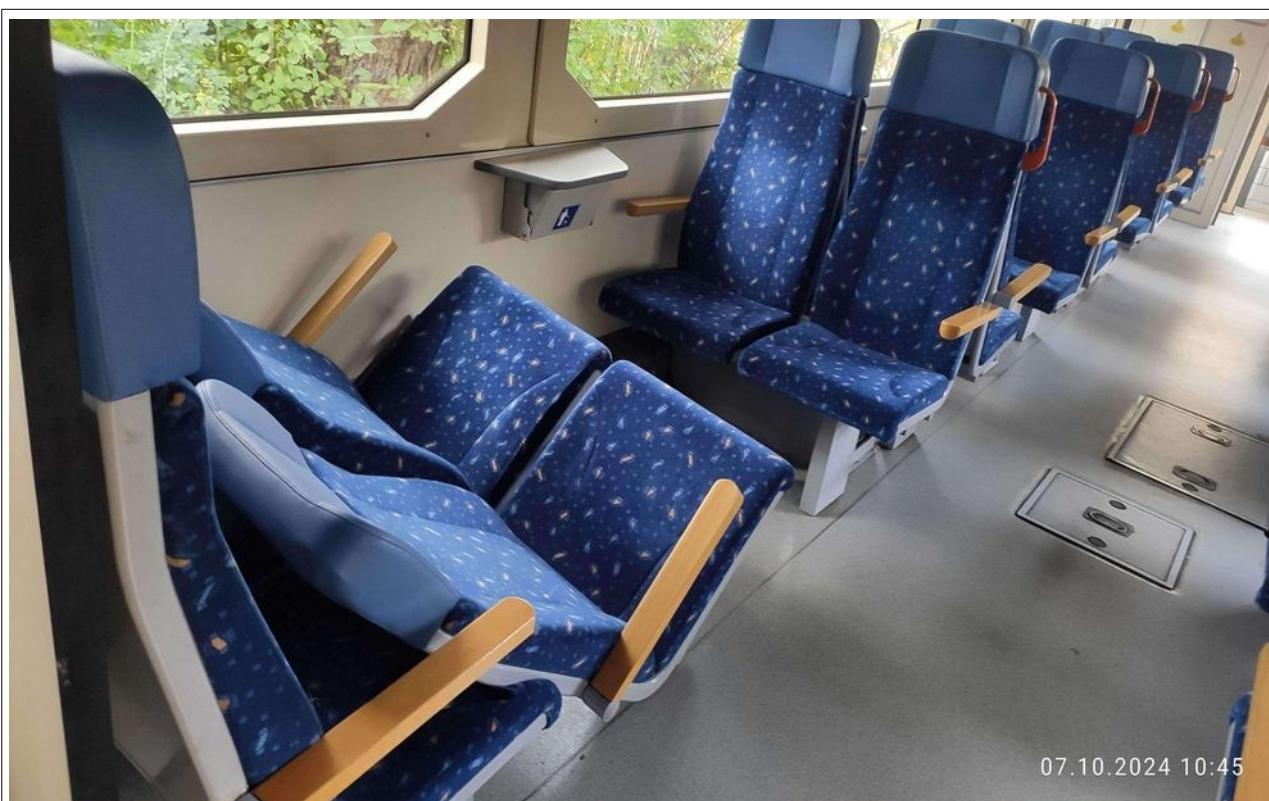
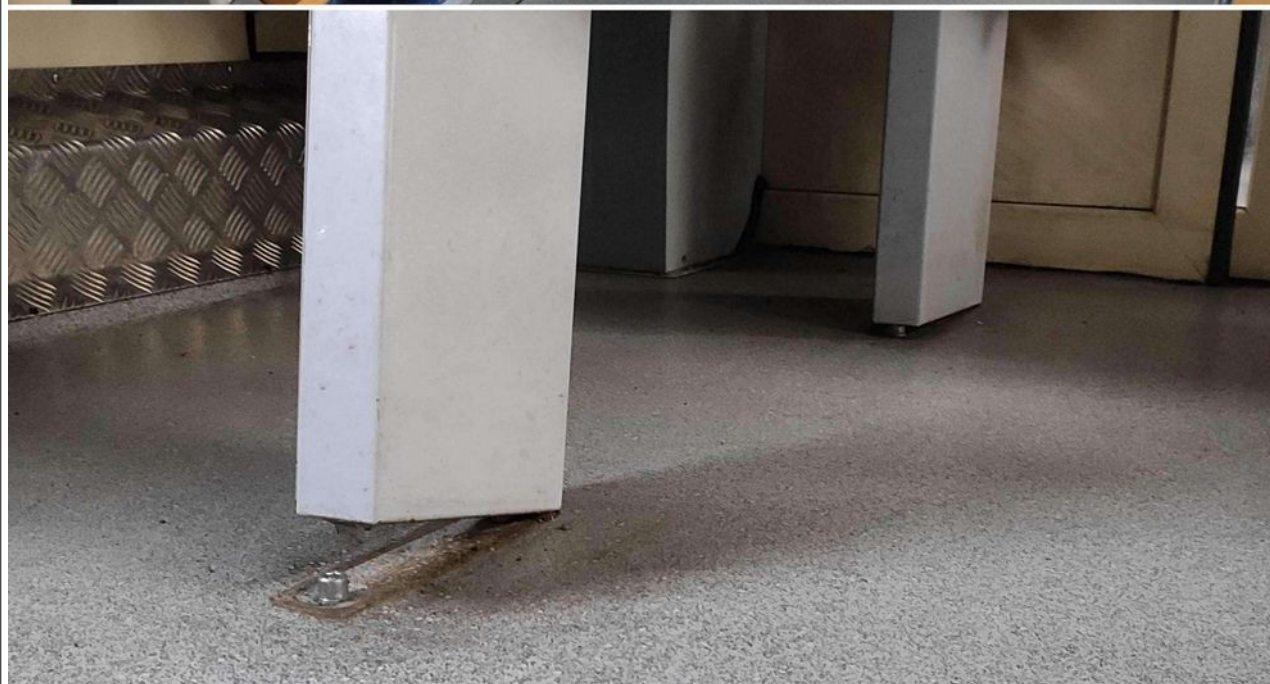
- průměr otvoru v konstrukci sedačky měl po vytržení šroubu velikost až 17,2 mm;
- průměr původně vyvrtaného otvoru v konstrukci sedačky v místě upevnění do bočnice DV (nebyl srážkou deformovaný) byl 12 mm;
- nebylo zjištěno uvolnění upevňovacích šroubů, ty zůstaly po nárazu pevně utažené. Byla zjištěna deformace stěny ocelového profilu konstrukce sedaček v bezprostředním okolí hlavy šroubů – došlo k roztažení původně vyvrtaného otvoru a k převlečení stěny profilu přes hlavu šroubu. Dále byly zjištěny deformace boční stěny interiéru v místě uchycení konstrukce sedaček;
- kromě stěny ocelového profilu nebyl jiným způsobem zajištěn přenos síly od utažených upevňovacích šroubů, např. větší podložkou nebo zesíleným plechem, který by rozložil přenášenou sílu na větší plochu, což by eliminovalo roztažení otvoru pro šroub a převlečení stěny ocelového profilu přes hlavu šroubu.

Obr. č. 4: Úplné vyvrácení dvojseďky (nahore), částečné vytržení stojin konstrukce sedaček z uchycení v podlaze (dole)  
Zdroj: DI

- during the repair of the rolling stock, the manufacturer will make modification to the grips of some seats and this modification will be subsequently implemented in another motor unit consisting of the diesel railcar series 813 and the control trailer series 913. The deadline and expected implementation for both rolling stocks is the end of 2025.

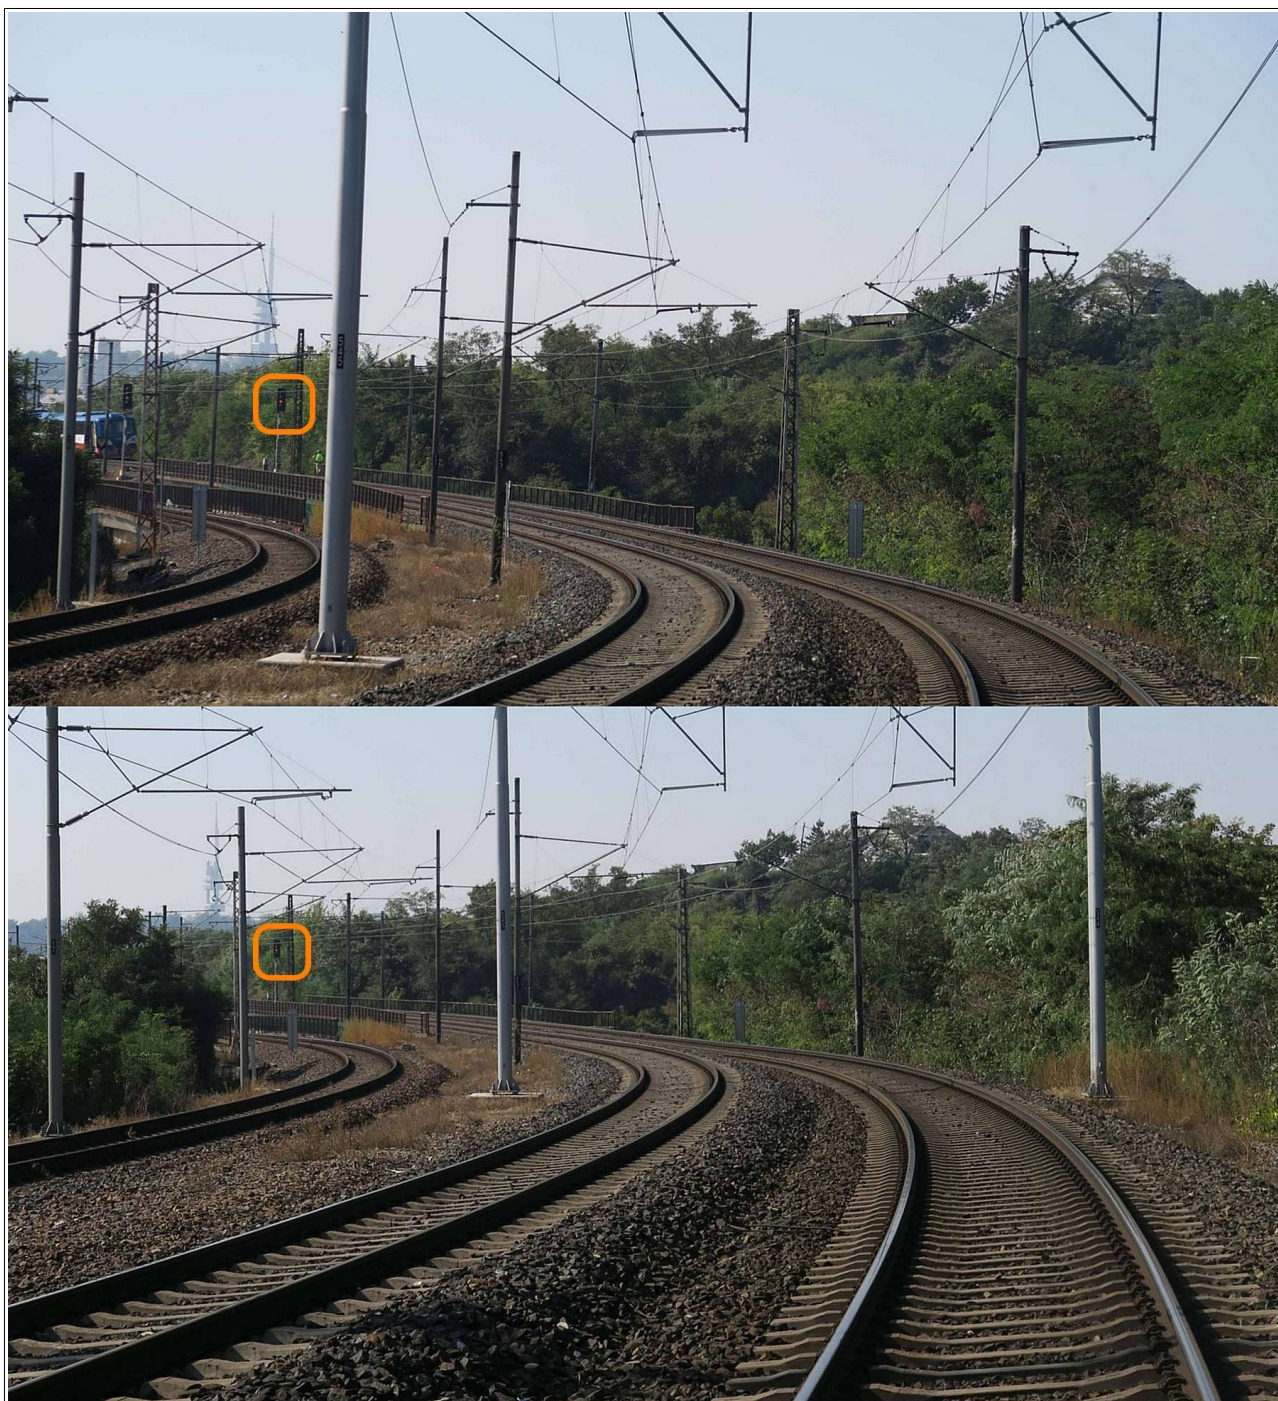
Obr. č. 6: Viditelnost návěsti „Stůj“ vjezdového návěstidla 301 VS Odbočky Balabenka, shora: 250 m a 267 m (mezní viditelnost)  
Zdroj: DI

- it was performed an extraordinary inspection of the station interlocking plant and a check of the visibility of the signal device;
- all senior employees of the Regional directorate Praha were informed about the cause, circumstances and responsibility of the occurrence.

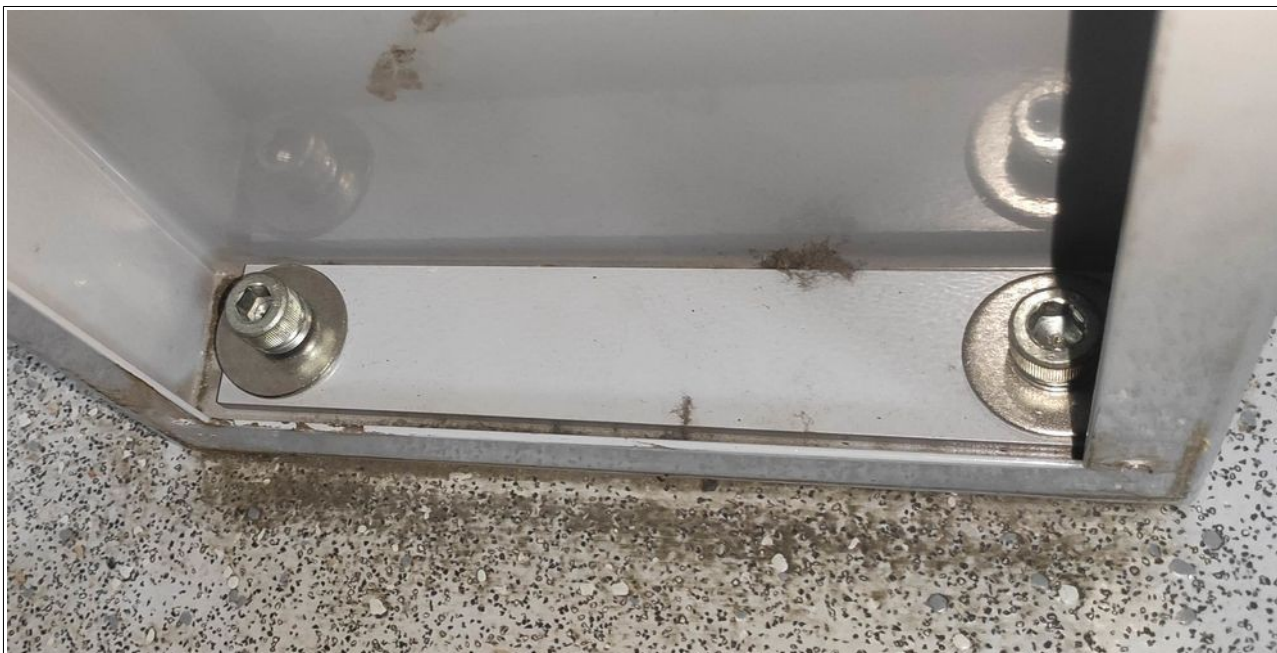
Obr. č. 7: Ocelová podložka (roznášecí plech) vložená do paty stojny sedačky, doplněná pérovou podložkou a kruhovou podložkou v HDV 813.201-1 dne 31. 7. 2025
