## **RAPORT DE INVESTIGARE**

al accidentului feroviar produs la data de 01.09.2024, ora 15:30, pe raza de activitate a Sucursalei Regionale CF București, secția de circulație Giurgiu Nord - Videle (linie simplă electrificată), la ieșirea trenului de marfă nr.40712 001 (aparținând OTF SC Rail Cargo CARRIER - România SRL), de la linia nr.5, din halta de mișcare Rădulești, prin deraierea ambelor osii ale ultimului boghiu, în sensul de mers, de la cel de-al 7-lea vagon din compunerea trenului

*Ediție finală  
August 2025*

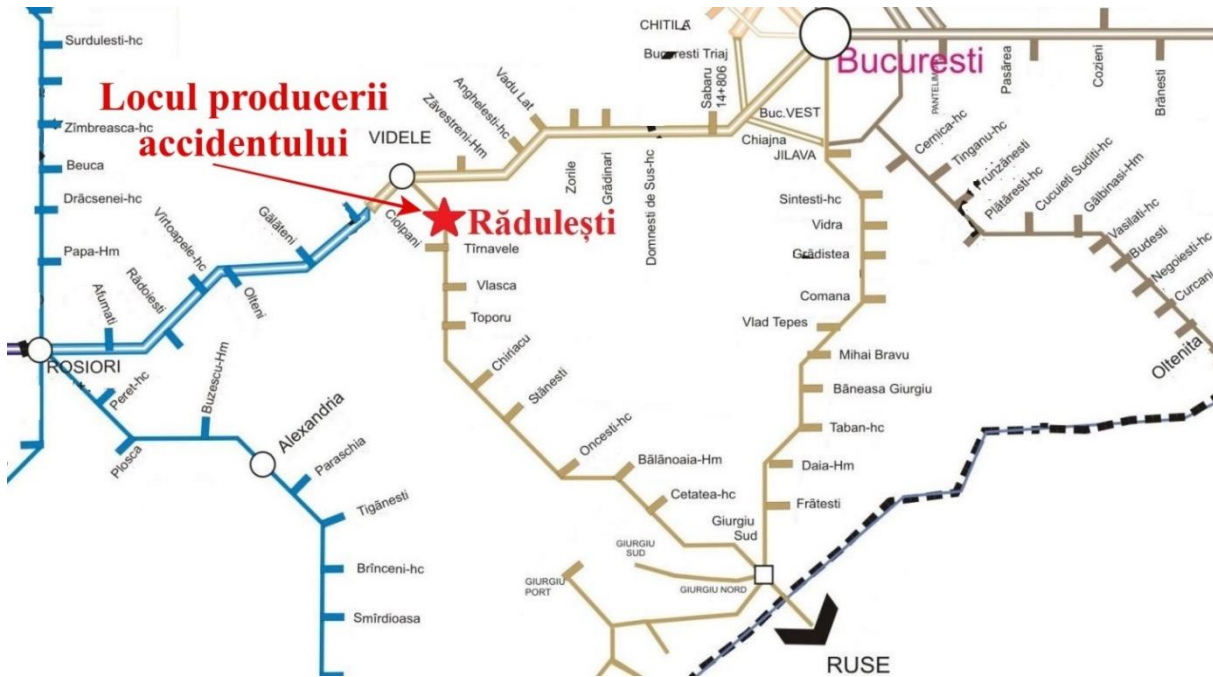
Figure 1. The accident site

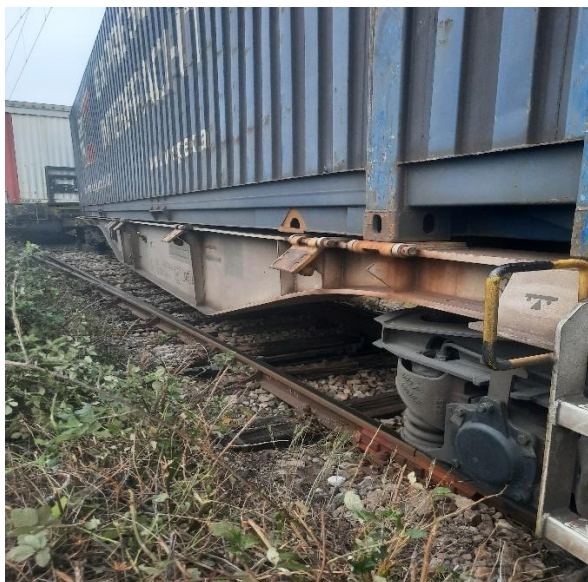
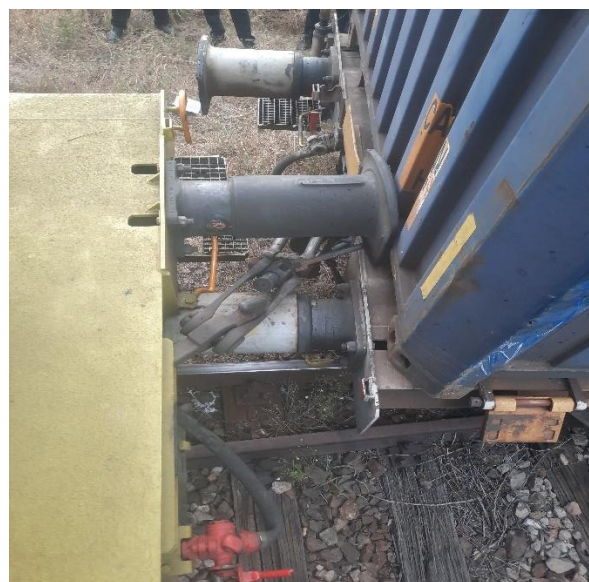
Foto nr.1

După plecarea trenului, în jurul orei 15:30, din halta de mișcare Rădulești, de la linia nr.5, la km57+457, pe panoul dintre schimbătoarele de cale nr.17 și nr.15 mecanicul locomotivei a sesizat o scădere a presiunii aerului în conducta generală de aer, luând măsuri de frânare rapidă a trenului. După oprirea trenului, ca urmare a verificărilor efectuate, s-a constatat că vagonul nr.31564962069-9, al 7-lea de la siguranță era deraiat de ultimul boghiu în sensul de mers (Foto nr.1 și nr.2).

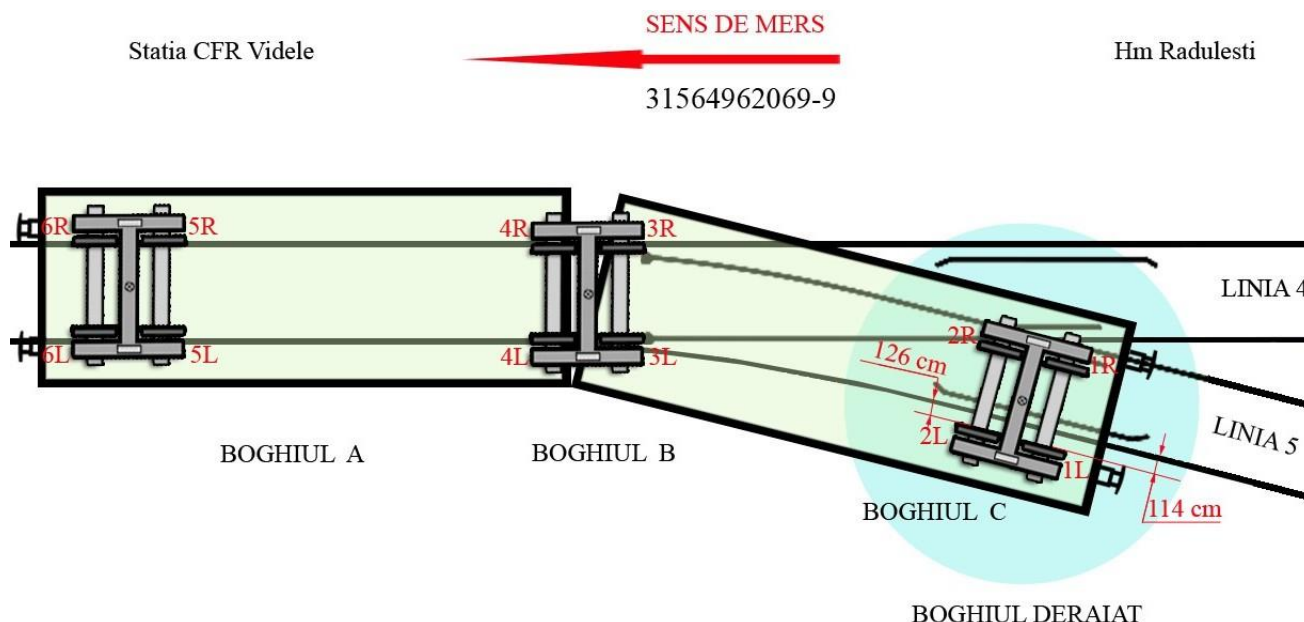
La km 57+457 a fost identificată prima urmă de deraiere, pe firul stâng al căii (sens de mers), produsă de escaladarea ciupercii șinei de către roata nr.2L, din partea stângă a vagonului nr.31564962069-9, urmată de căderea acesteia în exteriorul căii. Vagonul a deraiat de osiile nr.1 și nr.2, osii de la boghiul C, ultimul în sensul de mers (Fig. nr.3).

Fig. nr.3: Poziția vagonului, cu boghiul C deraiat de osiile nr.1 și 2

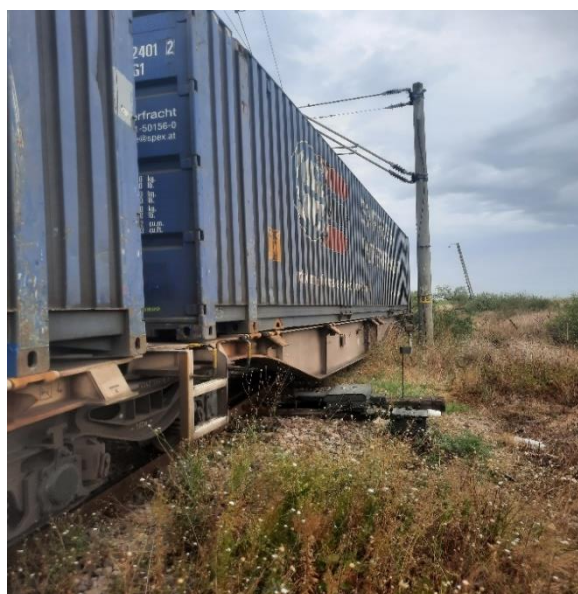
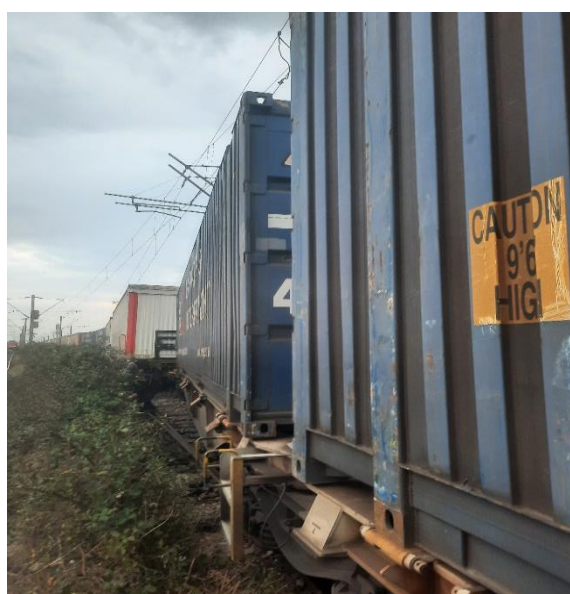
*Foto nr.3 și nr.4 – vagonul implicat în accident*

Vagonul nr.31564962069-9 (vagonul care a deraiat), foto nr.3 și nr.4, este un vagon seria Sggmrss, destinat transportului de containere, aparținând Zeleznicna spolocnost Cargo Slovakia, a.s.

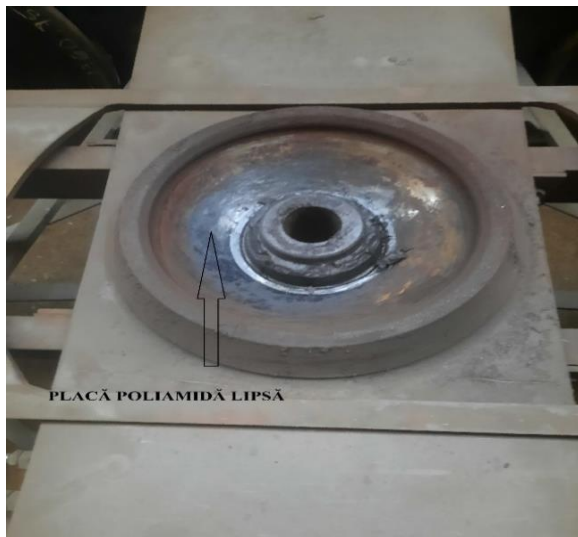
- adaus rozetă conducătoare, corespunzătoare boghiului C, rupt;
- urme ușoare de lovituri pe corpul aparatelor de ciocnire, corespunzătoare roților 1L-2R;
- articulația de legătură a celor două platforme ale vagonului, situată deasupra boghiului B, în stare corespunzătoare, prezintă urme de lucru normale;
- roțile 1L și 1R prezintă urme de lovituri pe muchia exterioară a suprafeței de rulare și pe buzele roților, urmare a mersului în stare deraiată;
- **boghiul A**, crapodină cu guler – **placă de uzură lipsă**, cu urme de luciu metalic normale pe crapodina superioară și pe crapodina inferioară, fără urme de frecare între cele două crapodine (fier pe fier);

*Foto nr.5 crapodină inferioară  
boghiu A, placă de uzură lipsă*

- lipsa plăcilor de uzură de la crapodinele vagonului se încadrează ca defect neadmis conform prevederilor pct. 2.4.4., lit.h) din Norma tehnică feroviară „Vehicule de cale ferată. Prescripții tehnice pentru repararea cadrelor de boghiuri ce echipează vagoanele de marfă și călători nr. 81-005:2006”.

The lack of the wear plates from the centre castings of bogies A and C (the first and the third bogies in the running direction) of wagon no.31564962069-9, which increased the rigidity of the bogie–wagon body assembly, thus increasing the lateral guiding force.

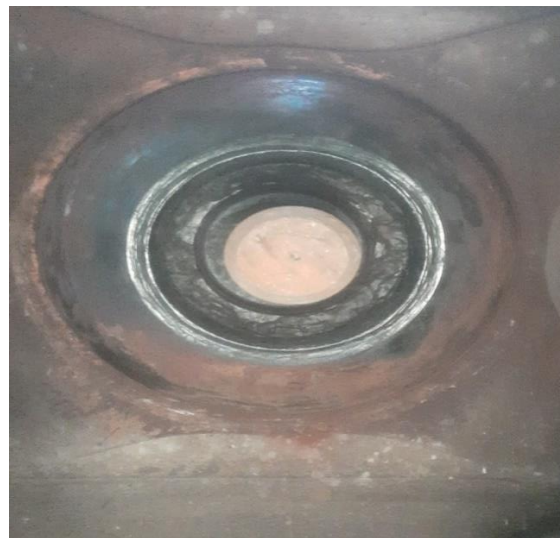
*Foto nr.6. crapodină superioară boghiu A*

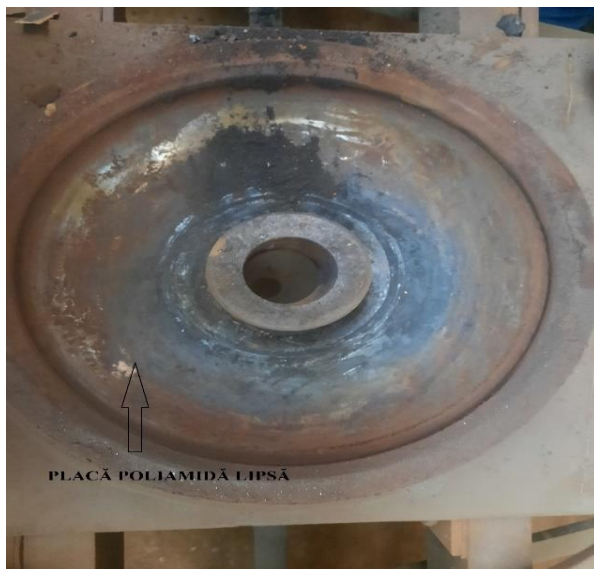
- boghiul B, crapodină cu guler – placa de poliamidă prezentă, în stare corespunzătoare, cu urme de lucru normale;
- **boghiul C**, crapodină cu guler – **placă de uzură lipsă**, cu urme de luciu metalic normale pe crapodina superioară și pe crapodina inferioară, fără urme de frecare între cele două crapodine (fier pe fier).

*Foto nr.7 crapodină inferioară  
boghiu C, placă de uzură lipsă*

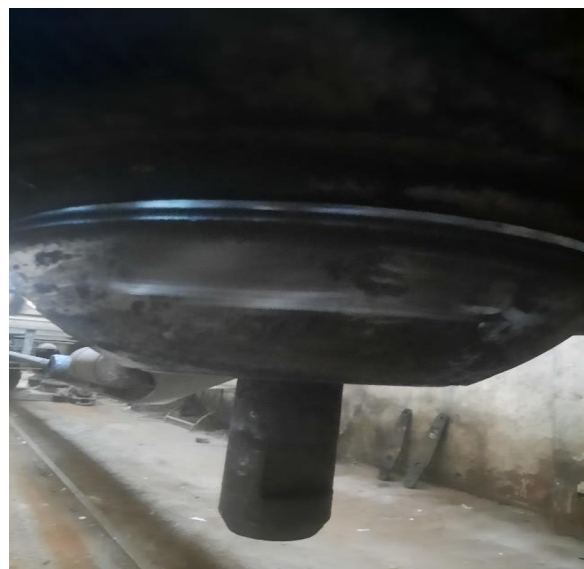
*Foto nr.8 crapodină superioară boghiu C*

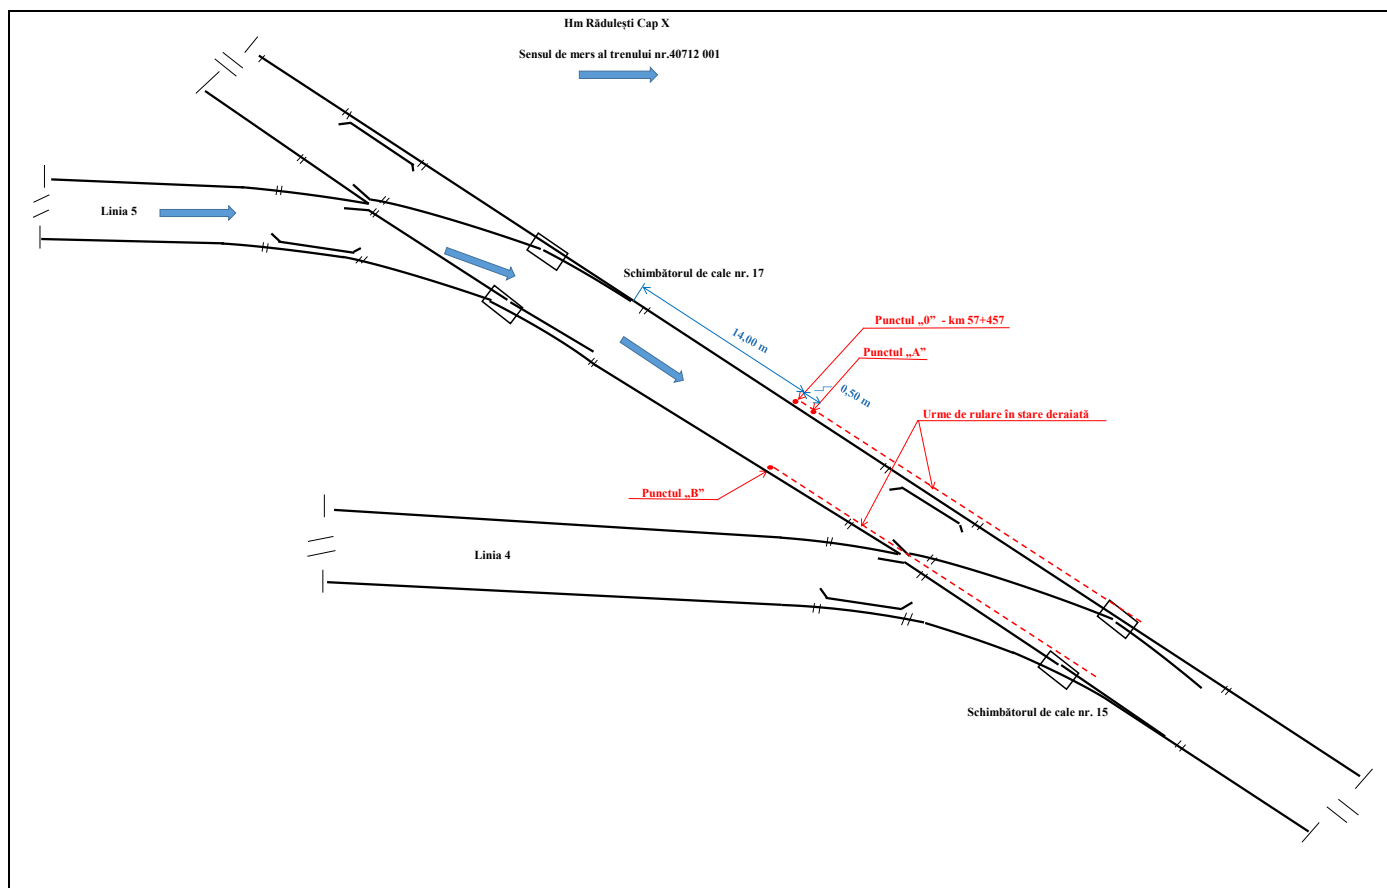
Accidentul feroviar s-a produs pe aliniamentul intermediar dintre vârful schimbătorului de cale nr.17 și inima de încrucișare a schimbătorului de cale nr.15, la km 57+457, în circulația trenului de marfă nr.40712001(apartținând OTF SC Rail Cargo CARRIER - România SRL), prin deraierea ambelor osii ale ultimului boghiu, în sensul de mers, de la cel de-al 7-lea vagon din compunerea trenului.

*Figura nr.5 - Reprezentarea schematică a zonei pe care s-a produs accidentul feroviar*

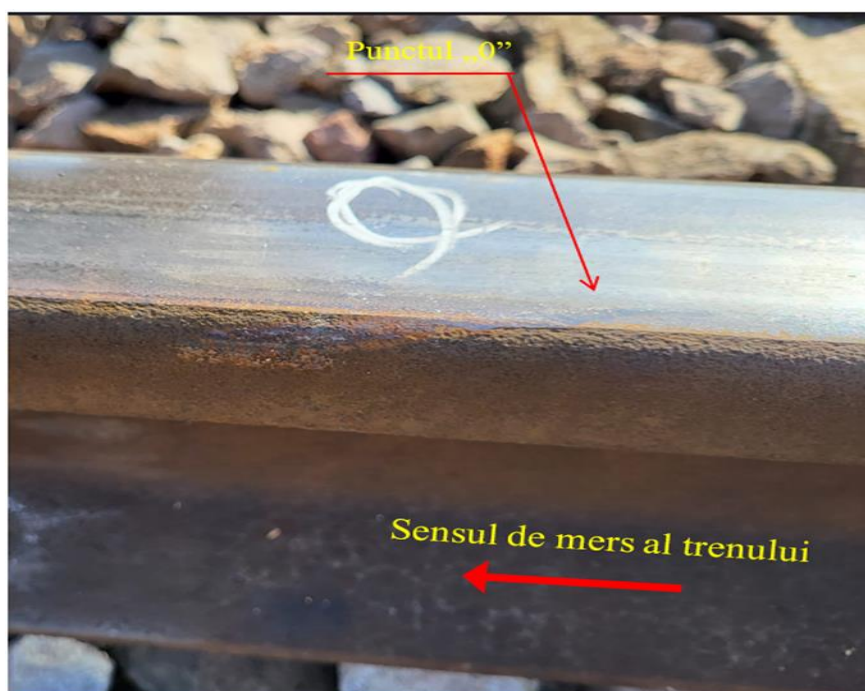
Prima urmă de escaladare al flancului activ al șinei din partea stângă aferente panoului dintre schimbătorul de cale nr.17 și schimbătorul de cale nr.15 de către roata din stânga a primei osii a ultimului boghiu, în sensul de mers, de la vagonul nr.31564962069-9, aflat al 7-lea în compunerea trenului, a fost identificată la km 57+457, la o distanță de 14,00 m de vârful acului schimbătorului de cale nr.17. Acest punct a fost marcat pe teren ca punctul „0” (foto nr.9).

*Foto. nr.9 – Punctul „0”*

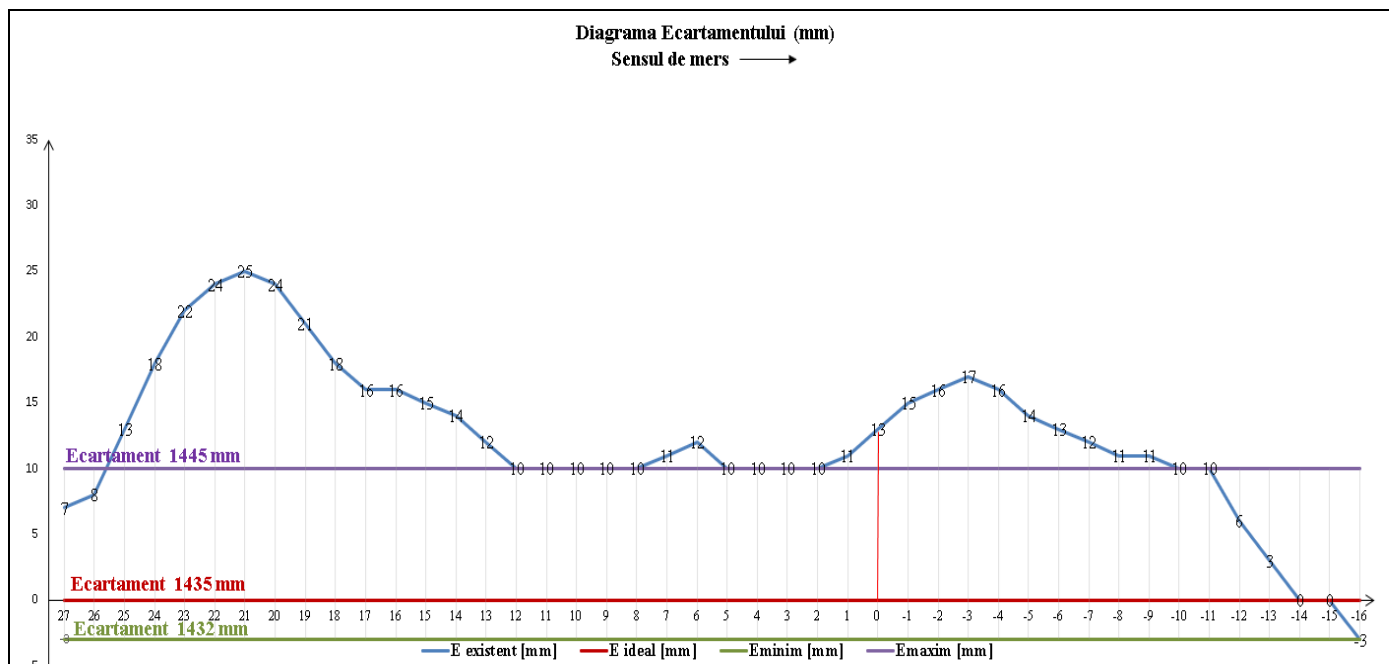
În diagrama ecartamentului s-au reprezentat pe abscisă picheții marcați pe teren la echidistanța de 0,5 m, iar pe ordonată s-au reprezentat valorile măsurate cu tiparul de măsurat calea (exemplu: valoarea de 0 mm corespunde ecartamentului de 1435 mm).

*Figura nr.6 - Diagrama ecartamentului*

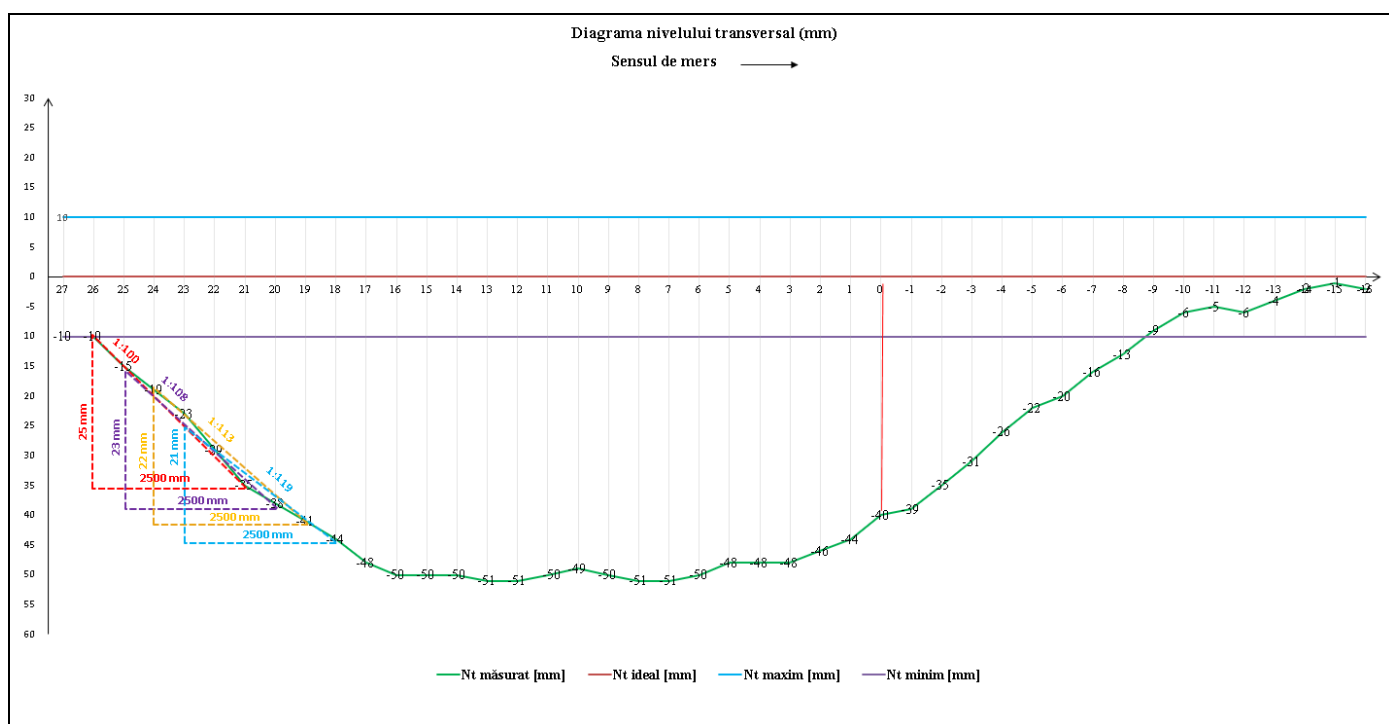
*Figura nr.7 - Diagrama nivelului transversal*

Până la punctul de producere al deraierii, în sensul de mers al trenului, între punctele „26”÷„16”, valoarea torsionării căii depășea valoarea maximă a torsionării de 15,00 mm admisă pentru circulația trenurilor cu viteza  $V \leq 10$  km/h, înclinările rampelor defectelor erau mai mari decât valoarea maximă admisă pentru circulația trenurilor (1:166). Astfel, așa cum este exemplificat în diagrama nivelului transversal – *figura nr.7*, între punctele „26”÷„21” valoarea torsionării a fost de 25 mm, având înclinarea rampei defectului de 1:100, între punctele „25”÷„20” valoarea torsionării a fost de 23 mm, având înclinarea rampei defectului de 1:108, între punctele „24”÷„19” valoarea torsionării a fost de 22 mm, având înclinarea rampei defectului de 1:113, între punctele „23”÷„18” valoarea torsionării a fost de 21 mm, având înclinarea rampei defectului de 1:119 și între punctele „22”÷„17” valoarea torsionării a fost de 19 mm, având înclinarea rampei defectului de 1:131.

- a fost depășită valoarea maximă admisă a torsionării căii de 15 mm pentru circulația trenurilor cu viteza  $V \leq 10$  km/h, înclinările rampelor defectelor erau mai mari decât valoarea maximă admisă pentru circulația trenurilor (1:166) între punctele „26”÷„16”. Astfel, între punctele „26”÷„21” valoarea torsionării a fost de 25 mm, având înclinarea rampei defectului de 1:100, între punctele „25”÷„20” valoarea torsionării a fost de 23 mm, având înclinarea rampei defectului de 1:108, între

punctele „24”÷„19” valoarea torsionării a fost de 22 mm, având înclinarea rampei defectului de 1:113, între punctele „23”÷„18” valoarea torsionării a fost de 21 mm, având înclinarea rampei defectului de 1:119 și între punctele „22”÷„17” valoarea torsionării a fost de 19 mm, având înclinarea rampei defectului de 1:131, contrar prevederilor art.7, pct.A.4.din *Instrucția de norme și toleranțe pentru construcția și întreținerea căii pentru linii cu ecartament normal nr.314/1989*;

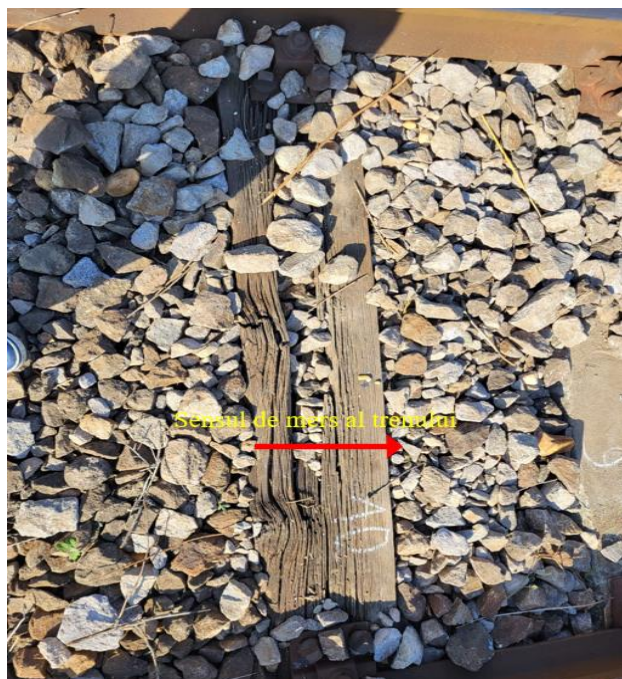
Foto. nr.10 – Starea tehnică a traversei T<sub>10</sub>

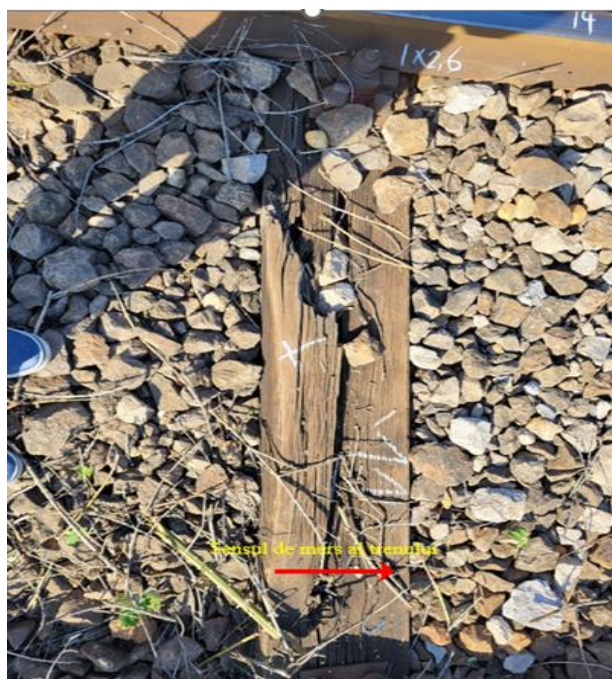
Foto. nr.11 – Starea tehnică a traversei T<sub>11</sub>

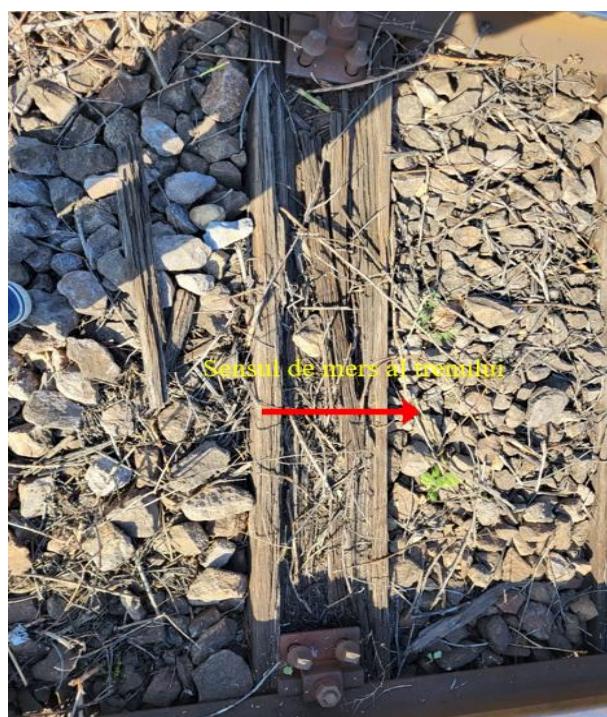
Foto. nr.12 – Starea tehnică a traversei T<sub>15</sub>

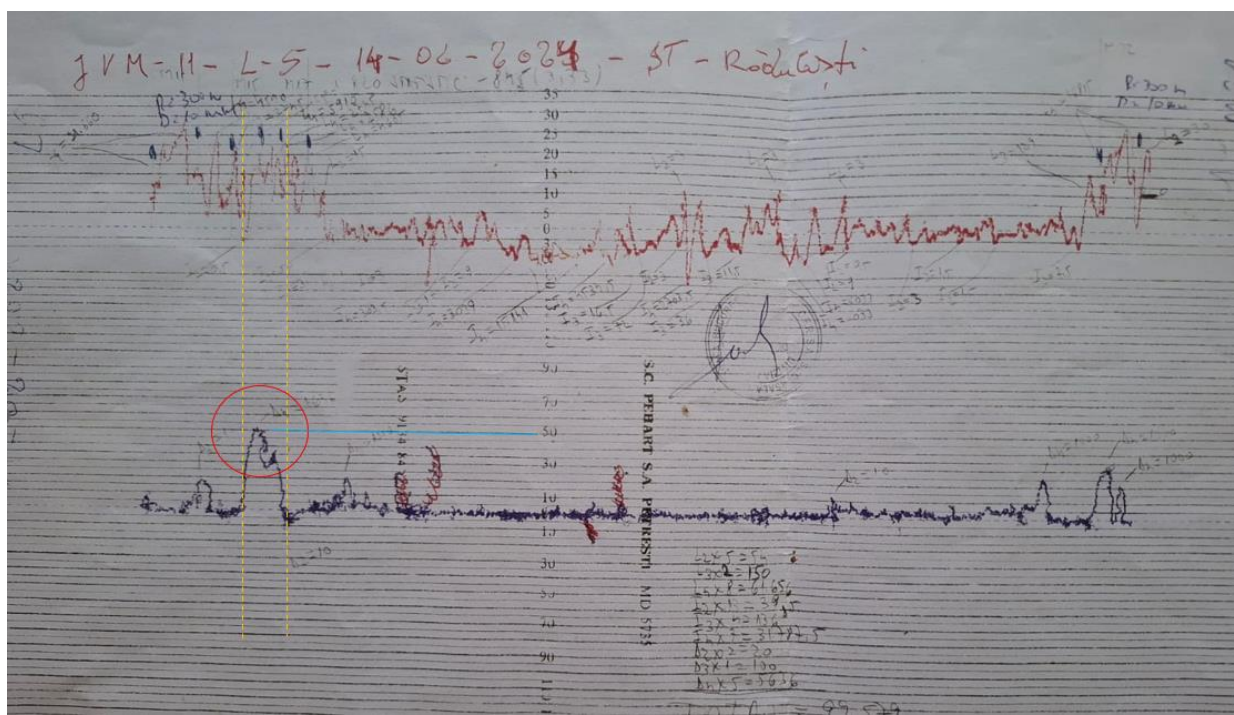
Foto. nr.13 – Banda înregistrată la data de 14.02.2024 în urma măsurătorii cu CMC

Din analiza efectuată de responsabilul din secție cu descifrarea benzii cu ocazia verificării liniei 5 abătută din Hm Rădulești cu CMC, la data de 14.02.2024, pe porțiunea de linie unde a avut loc deraierea (între schimbătoarele de cale nr.15 și nr.17) a fost înregistrat un defect privind nivelul transversal de gradul 4 (D4).

Din documentele puse la dispoziția comisiei de investigare de către SRCF București – Secția L1 București, rezultă că defectul de gradul 4 depistat în urma măsurătorilor cu CMC a fost remediat în data de 01.03.2024.
