## RAPORT DE INVESTIGARE

al accidentului feroviar produs în data de 22.09.2024, în jurul orei 18:05, pe raza de activitate a Sucursalei Regionale de Căi Ferate Craiova, în stația CFR Turceni, prin deraierea locomotivei LEMA 083 la trecerea peste schimbătorul de cale nr.15, locomotivă aflată în remorcarea trenului de marfă nr.58490, aparținând operatorului de transport feroviar Constantin Grup Rail Logistic SRL

*Raport de investigare final  
15 septembrie 2025*

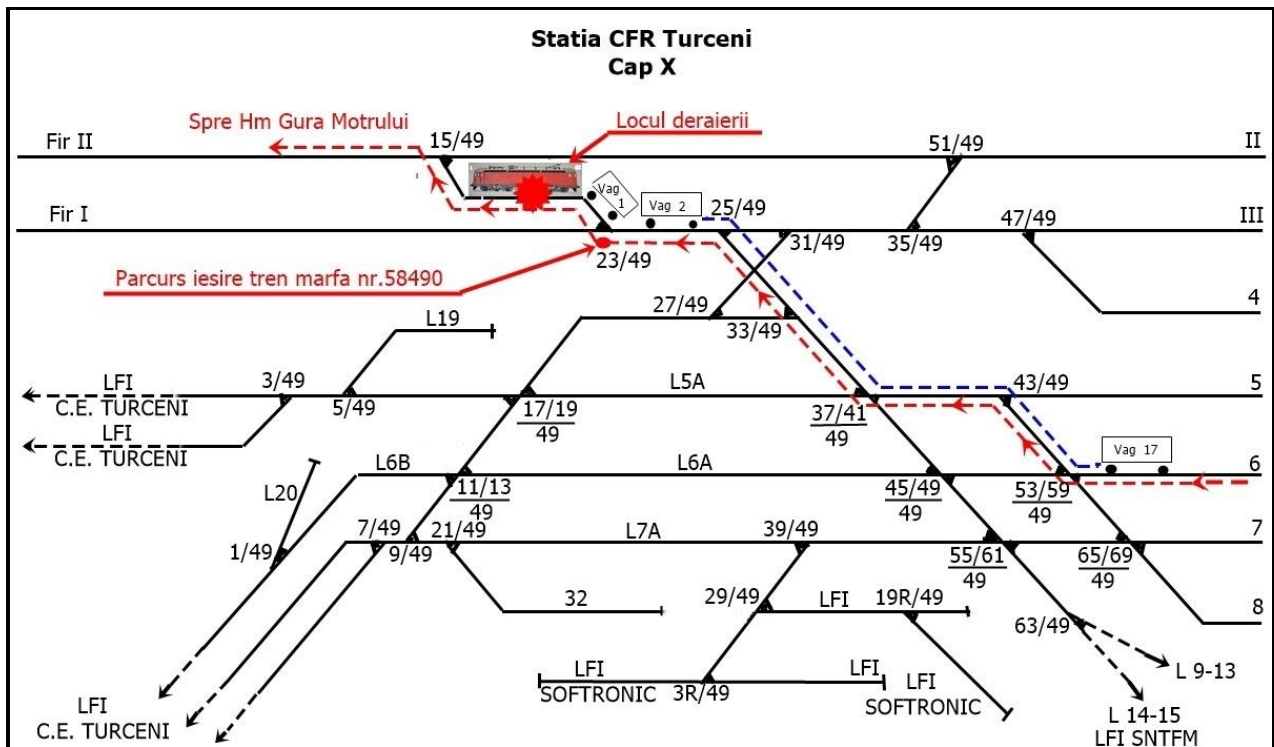
Fig. nr.2: schița producerii accidentului la data de 22.09.2024

Accidentul s-a produs în data de 22.09.2024, ora 18:15, pe infrastructura feroviară publică, pe raza de activitate a SRCF Craiova, secția de circulație Turceni – Gura Motrului (linie dublă, electrificată), la ieșirea din stația CFR Turceni, la joanta de la călcâiul inimii schimbătorului de cale numărul 15, la km 12+947. (Fig. nr.2).

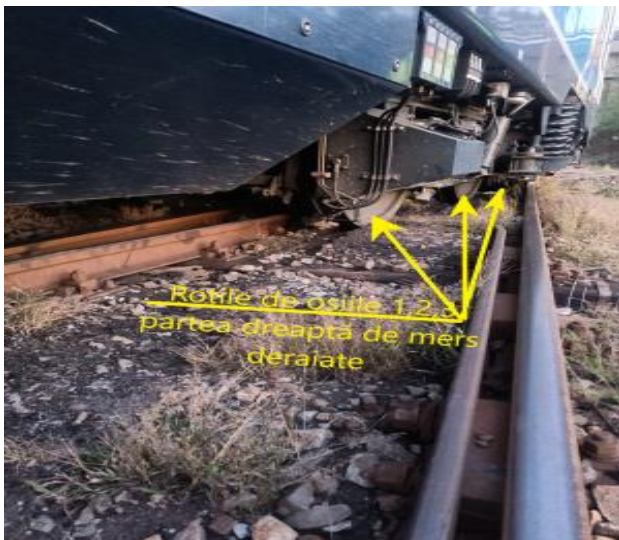
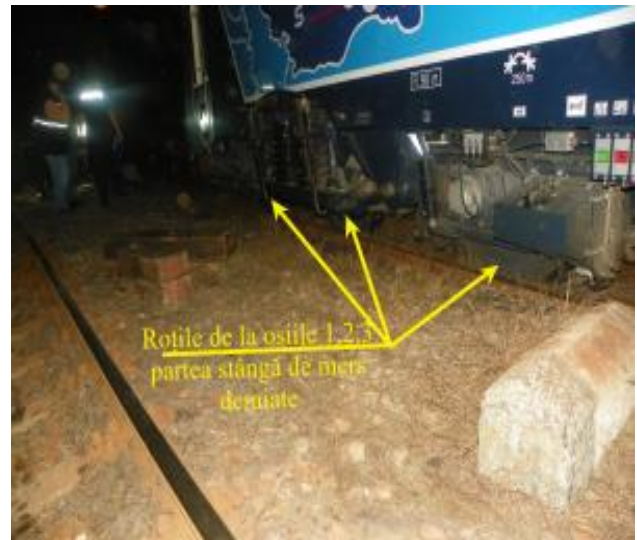
Acesta a constat în deraierea de toate osiile primului boghiului (1,2,3) și a osiei nr.4 de la al doilea boghiu, ale locomotivei LEMA 083. (Foto nr.1, și 2)

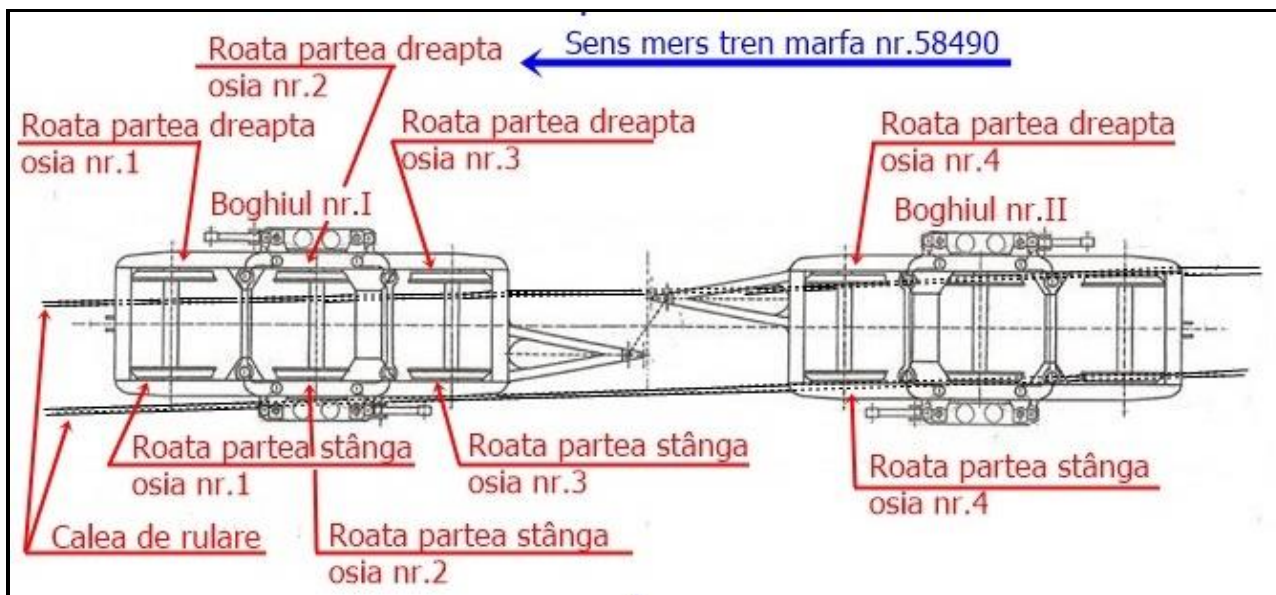
Fig. nr.3: Schița boghiului nr.I deraiat de osiile nr.1, 2, 3 și a boghiului nr.II deraiat de osia nr.4

La km 12+947 a fost identificată prima urmă de deraiere, pe firul exterior al căii, la călcâiul inimii schimbătorului de cale nr.15 ( în abatere), produsă de escaladarea ciupercii șinei de către roata nr.1 din partea dreapta a primei osii a locomotivei LEMA 083, urmată de căderea acesteia în exteriorul căii. Ulterior, locomotiva a deraiat și de osiile nr.2 și nr.3 de la boghiul nr.I și osia nr. 4 de cel de-al II boghiu. în sensul de mers a locomotivei (Fig. nr.3).

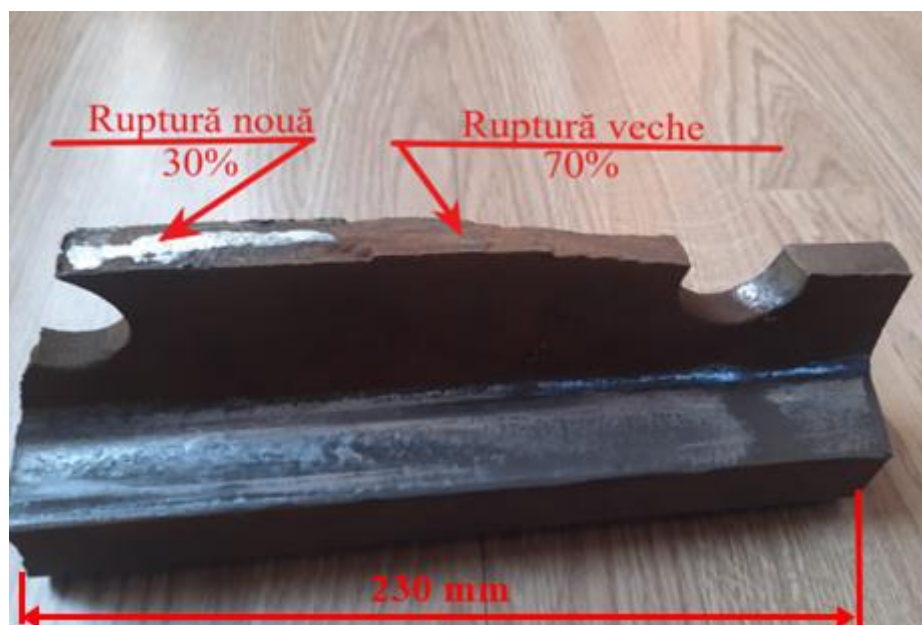
Foto nr.3

Lungimea măsurată a bucății de cupon rupt din șină a fost de aproximativ 230 mm. Cuponul era rupt longitudinal între ciupercă și inima șinei, zona de rupere trecând prin cele două găuri ale joantei de la călcâiul schimbătorului, aspectul acestei ruperi fiind în proporție de 70% ruptură veche (acoperit cu un strat de rugină) și 30% ruptură nouă (cu aspect lucios cristalin). (Foto nr.3)

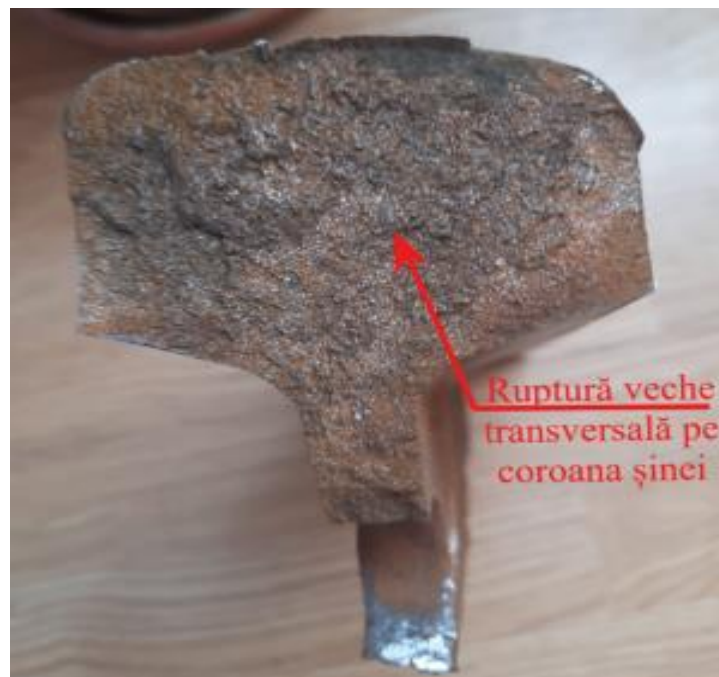
*Foto nr.4*

Această ruptură longitudinală s-a intersectat cu o ruptură veche transversală pe coroana șinei, în a doua gaură de la joanta de la călcâiul inimii schimbătorului, favorizând desprinderea cuponului de șină sub acțiunea forțelor dinamice transmise de roțile locomotivei. (Foto nr.4)

- o ruptură veche transversală de la suprafața de rulare până după cea de-a doua gaură de fixare a joantei de la călcâiul inimii, cca 2 mm;
- o ruptură veche longitudinală pe inima șinei care pornește din rostul joantei, trece prin prima gaură de la joantă până la mijlocul distanței dintre găuri;

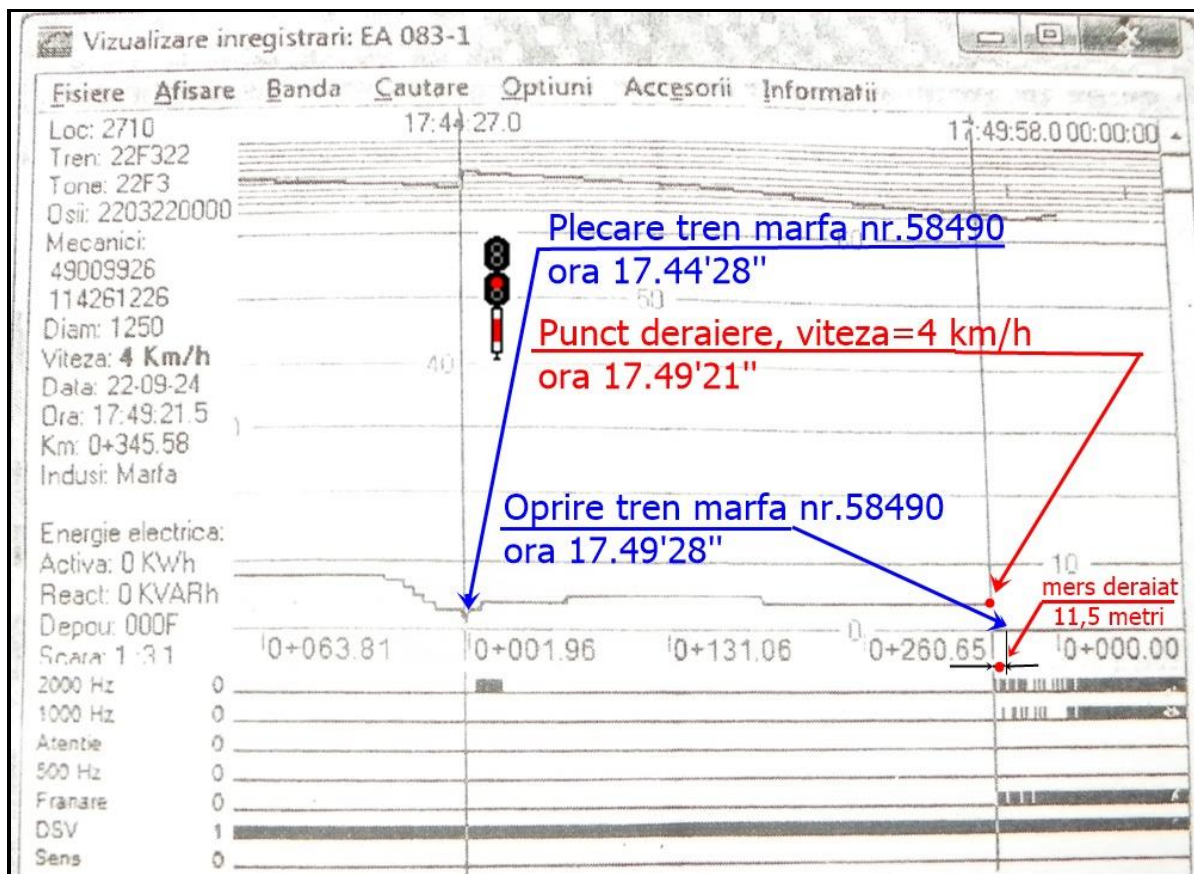
Fig. nr.4 - Diagrama vitezei înregistrată de instalația IVMS a locomotivei LEMA 083

- viteza locomotivei a crescut de la 4 km/h la 5 km/h și a rămas constantă pe o distanță de aproximativ 128 metri după care a scăzut la 4 km/h și s-a menținut constantă pe o distanță de 154 metri și de la ora 17:49'21” a scăzut brusc de la 4 km/h la „0” (zero) km/h pe o distanță care nu s-a înregistrat, iar locomotiva a oprit în incinta stației CFR Turceni la ora 17:49'28” (Fig. nr.4).

Din analiza datelor înregistrate de instalația IVMS a rezultat că deraierea locomotivei LEMA 083 s-a produs la viteza de 4 km/h.

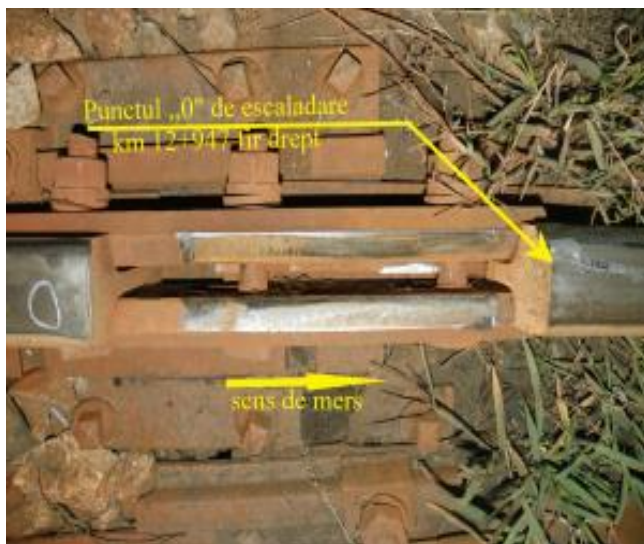
Foto nr.4: Punctul „0” - prima urmă de escaladare la km 12+947 (roata din dreapta a osiei nr.1)

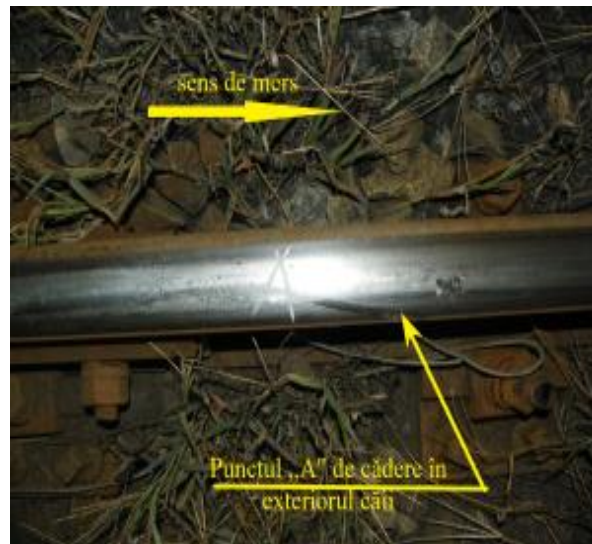
Foto nr.5: Punctul „A” – prima urmă de cădere în exteriorul căii (roata din dreapta a osiei nr.1)

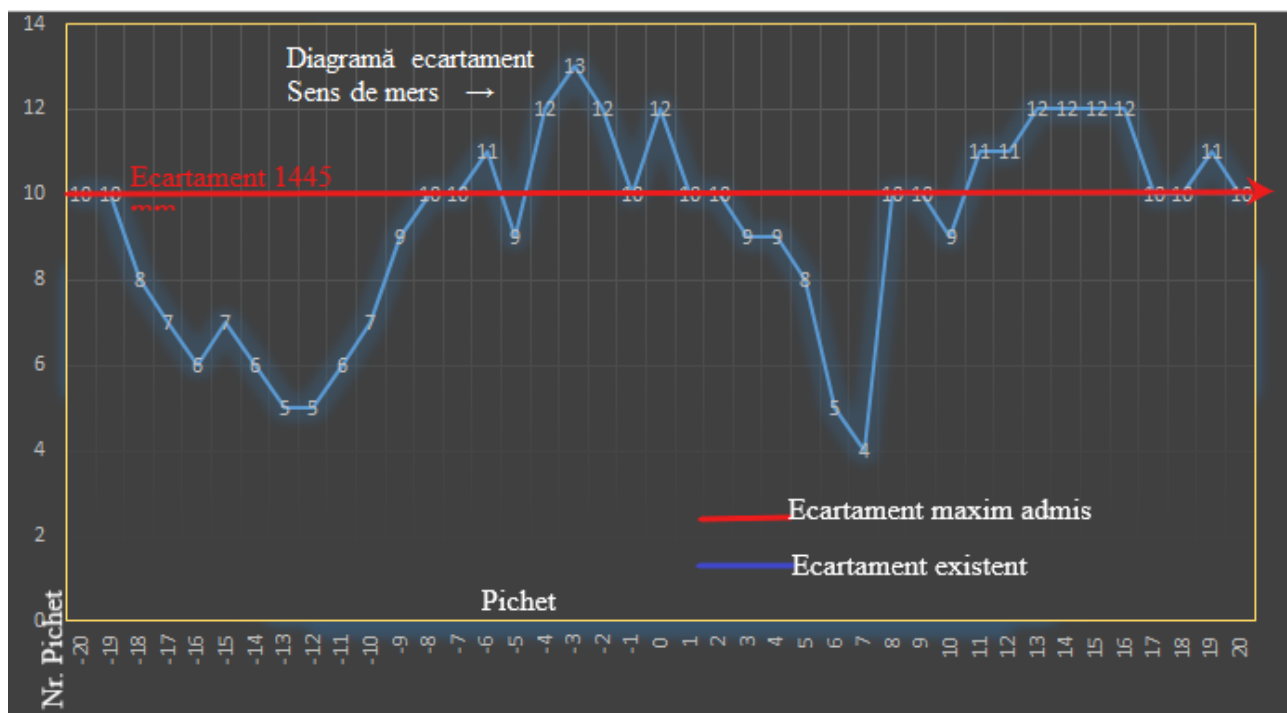
Figura nr. 5: Diagrama ecartament (ecartamentul maxim admis 1445 mm reprezentând valoarea ecartamentului nominal 1435, 10 mm toleranța maxim admisă corespunzătoare vitezei de circulație)
