## RAPORT DE INVESTIGARE

privind accidentul feroviar produs la data de 07.09.2024, ora 15:30, pe raza de activitate a Sucursalei Regionale CF Constanța, secția de circulație Medgidia – Constanța (linie dublă, electrificată), în halta de mișcare Valu lui Traian, la km 215+350, în circulația trenului de marfă nr.68502006, prin deraierea vagonului nr.37809341143-7, de primul boghiu în sensul de mers.

Raport de investigare final  
02.09.2025

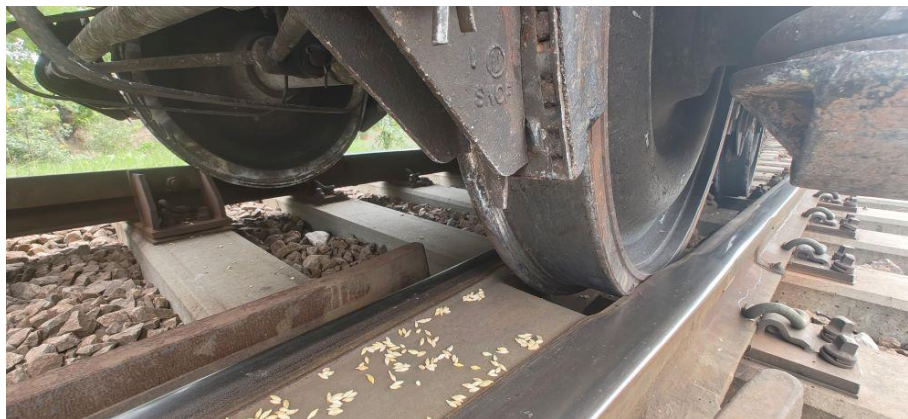
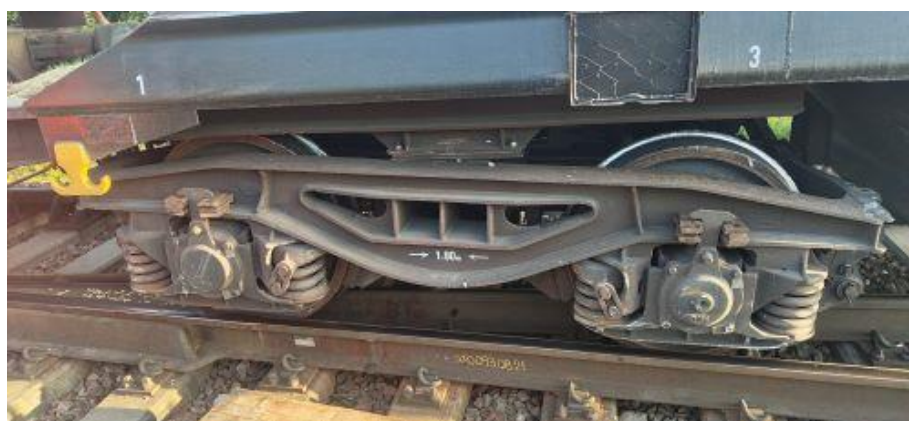
*Foto nr.1 și 2 - boghiul deraiat oprit în inima macazului nr.16*

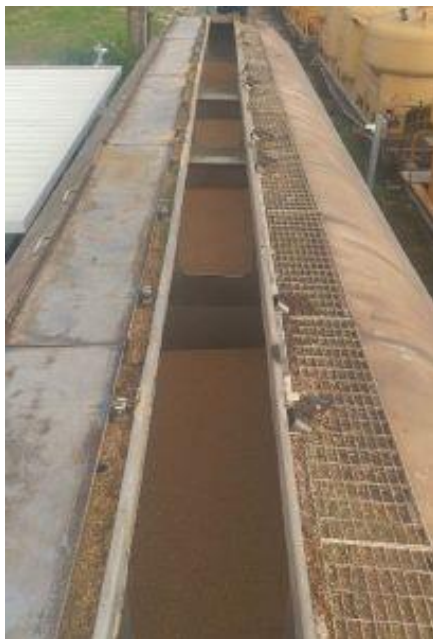
*Foto nr.3 – Starea încărcăturii din vagonul nr.37809341143-7*

- la aspectarea modului de repartizare a mărfii la interiorul vagonului s-a constatat că aceasta este dispusă uniform pe suprafața vagonului (Foto nr.3);
- în urma măsurării distanței dintre partea superioară a șinei și axa (centrul talerului) tamponului s-a constatat că aceste distanțe se încadrează în limita stabilită la pct.3.5 - Verificarea repartizării sarcinii, din aceleași „Regulile de Încărcare” emise de către UIC;
- în urma măsurării jocului pietrelor fixe de frecare s-a constatat că jocul însumat între pietrele de frecare de pe ambele părți ale boghiului deraiat avea valoarea „0” și nu se încadra în limitele admise în exploatare stabilite prin Instrucțiunile nr.250/2005 (Foto nr.4 și 5).

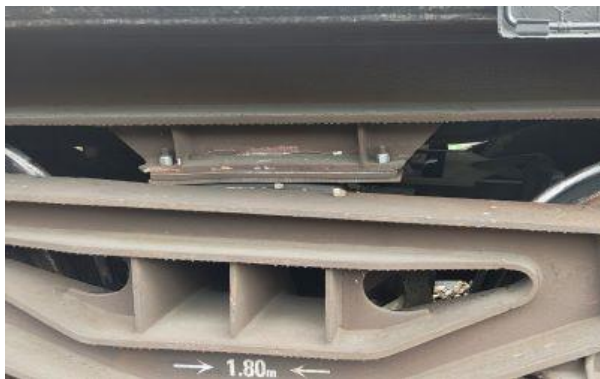
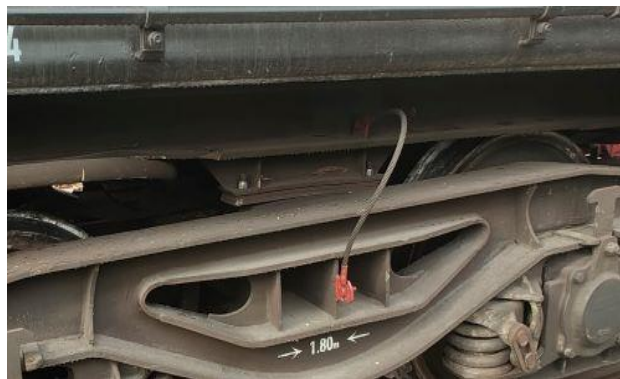
*Foto nr.4 și 5 – Joc consumat la pietrele de frecare ale boghiului deraiat*

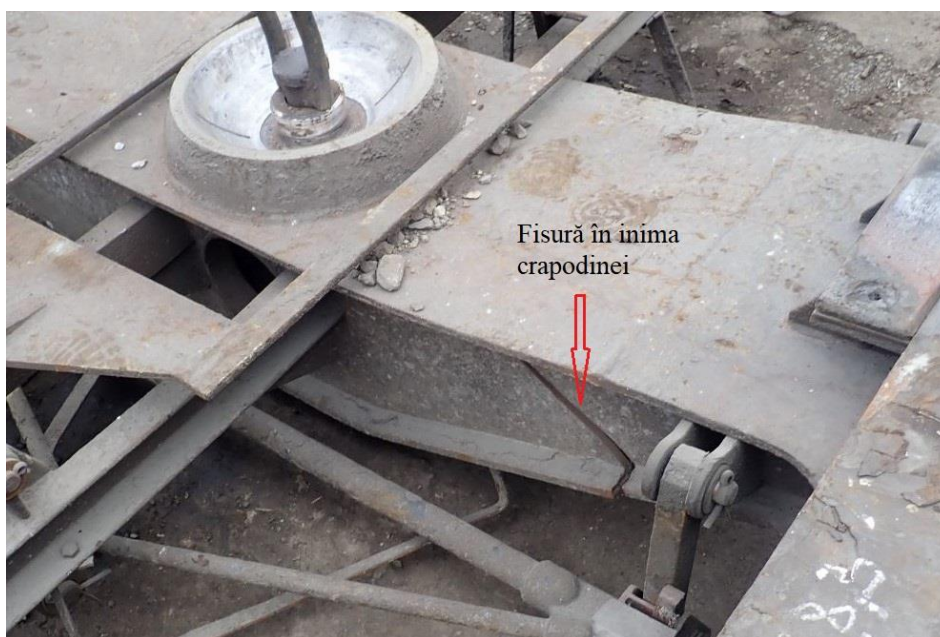
*Foto nr.6 – Fisură în prima inimă a crapodinei de la placa inferioară spre placa superioară*

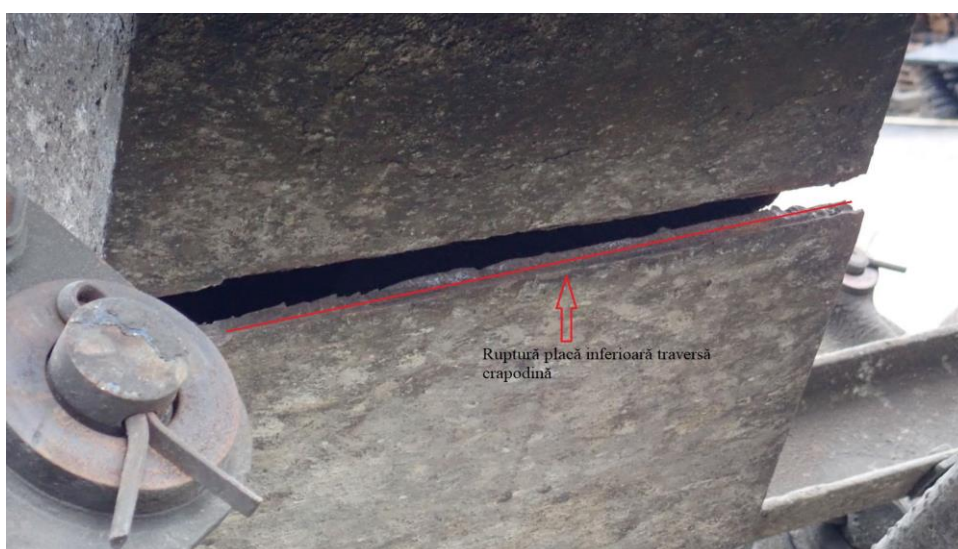
- caracteristicile roților: înclinare flanc exterior, grosime buză roată, înălțime buză roată, diametrul cercului de rulare a roților și distanța între fețele interioare se încadrau în limitele impuse, cu excepția uneia dintre măsurători pentru distanța între fețele interioare de la osia cu roțile 3-4;
- placă de poliamidă era în stare corespunzătoare, nedeteriorată;
- garnitura de etanșare era lipsă;
- traversa crapodinei era fisurată în partea inferioară spre roțile nr.1 și nr.3 și anume spre roata nr.3 prezenta o fisură pe lungime de 150 mm cu o deschidere de 18 mm (Foto nr.8), iar spre roata nr.1 prezenta o fisură pe lungime de 350 mm cu o deschidere de 20 mm (Foto nr.6);
- placa inferioară a traversei crapodinei era ruptă complet (Foto nr.7).

*Foto nr.7 – Placă inferioară transversă crapodină ruptă pe toată lățimea*

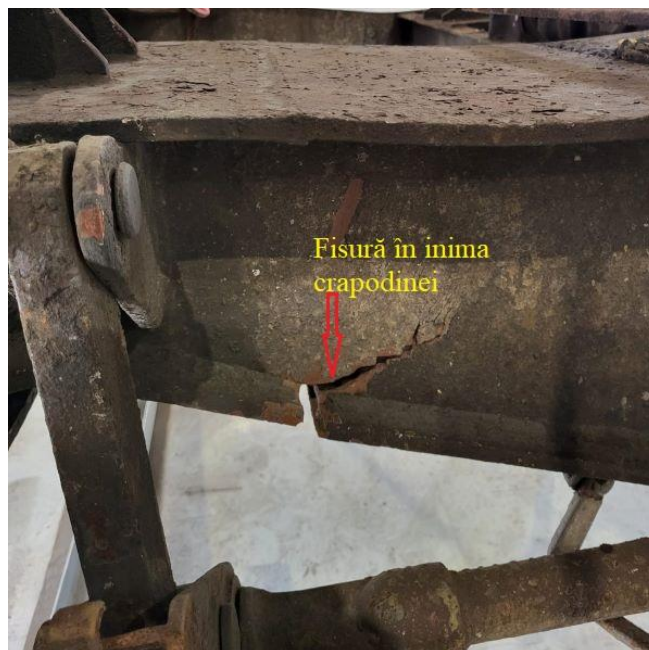
*Foto nr.8 – Fisură în cea dea doua inimă a crapodinei de la placa inferioară spre placa superioară*

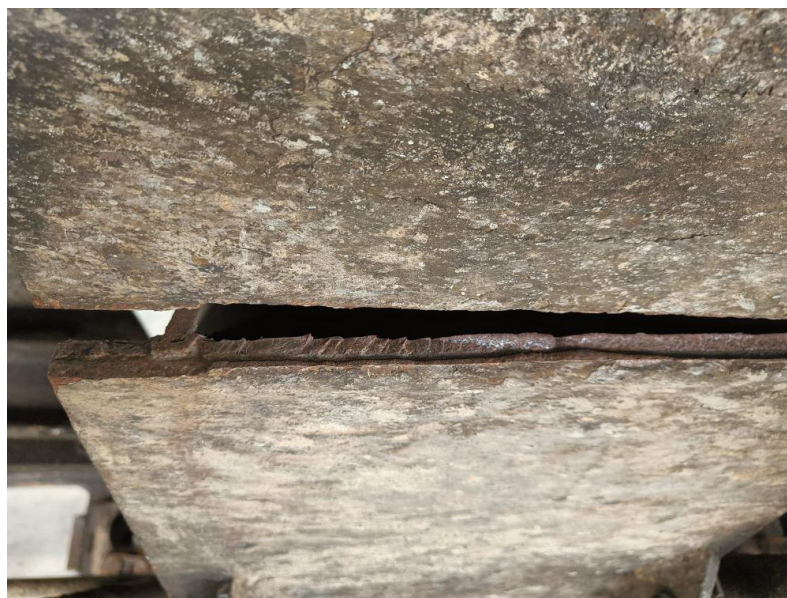
În urma verificărilor efectuate s-a constatat că ruperea a fost inițiată la partea inferioară a traversei crapodinei în lungul unui cordon de sudură realizat la fabricația boghiului (Foto nr.9).

*Foto nr.9 – Rupere la placa inferioară a traversei crapodinei în zona de îmbinare prin sudură*

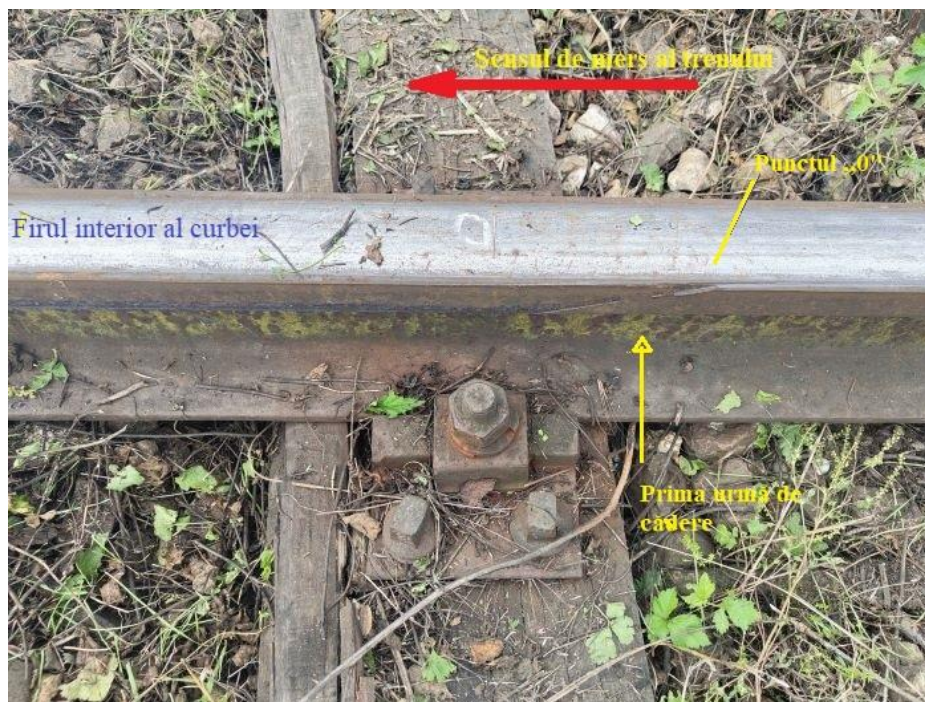
Foto. nr.10 – Punctul „0”

Prima urmă de cădere a roții din dreapta, de pe flancul activ al ciupercii șinei aferente firului interior al curbei, în sensul de mers al trenului, s-a identificat la km 215+050. Acest punct a fost marcat pe teren ca punctul „0” (Foto nr.10).

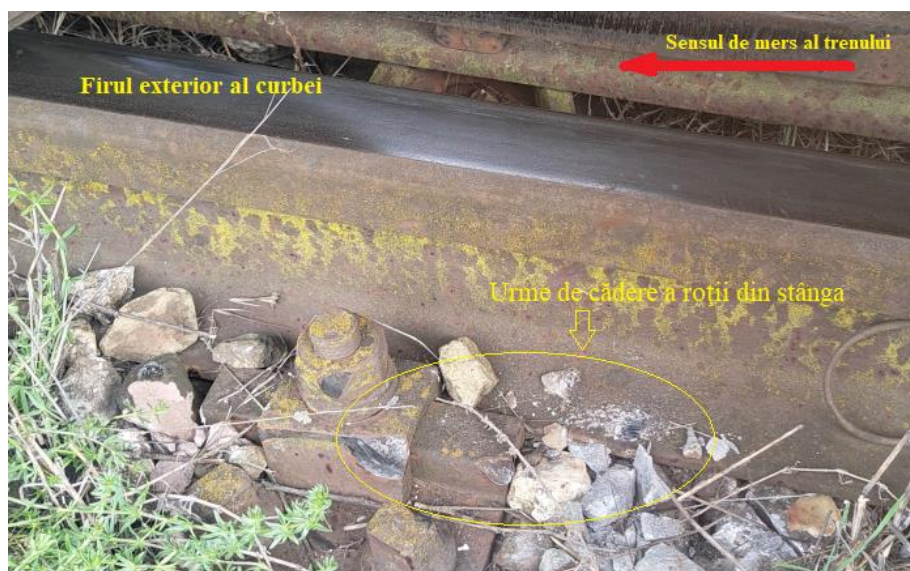
La o distanță de aproximativ 21 m față de punctul „0”, pe firul exterior al căii s-au găsit urme de cădere în exteriorul căii a roții din stânga a primei osii, roata corespondentă roții deraiate din dreapta (Foto nr.11).

Foto. nr.10 – Urme de cădere a roții din stânga

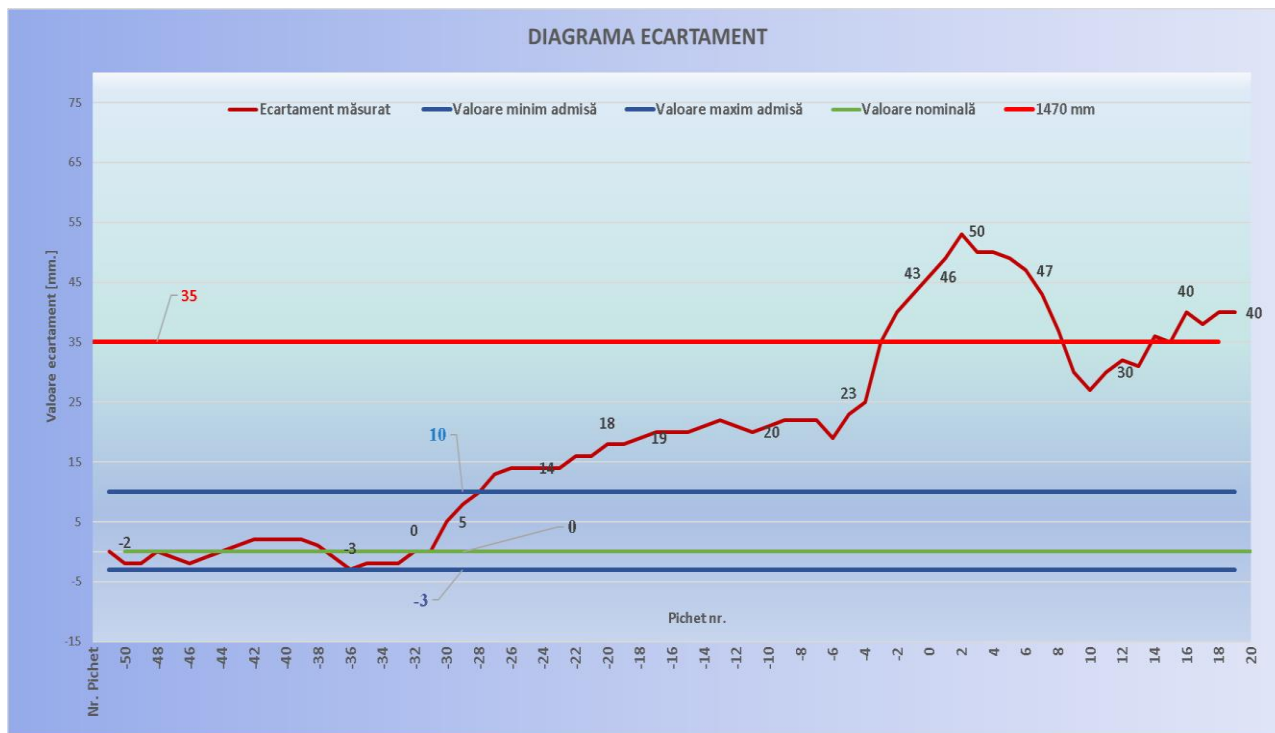
*Figura nr. 4 - Diagrama ecartamentului*

În diagrama ecartamentului (*figura nr.4*) s-au reprezentat pe abscisă picheții marcați pe teren la echidistanța de 0,5 m, iar pe ordonată s-au reprezentat valorile măsurate cu tiparul de măsurat calea (exemplu: valoarea de 0 mm corespunde ecartamentului de 1435 mm).

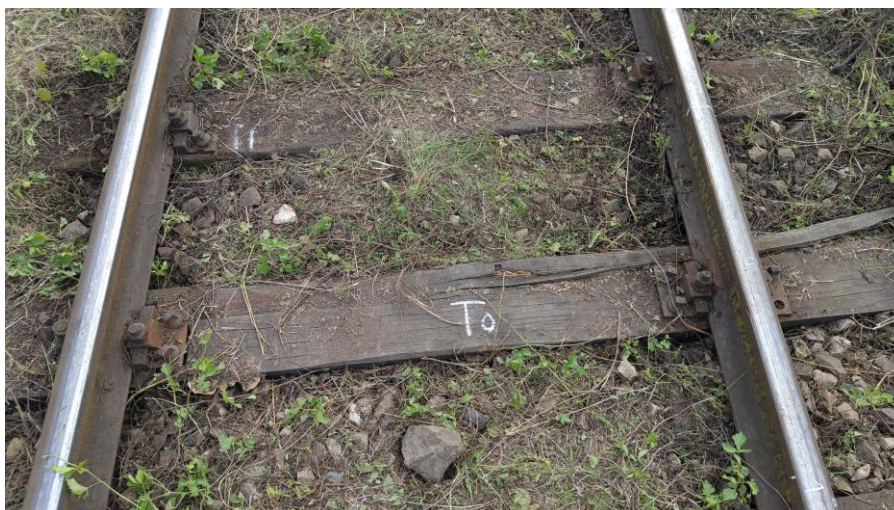
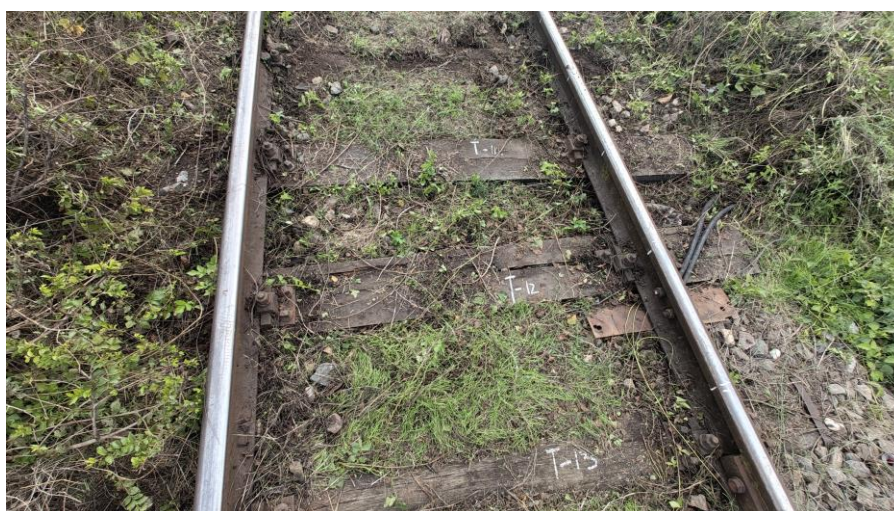
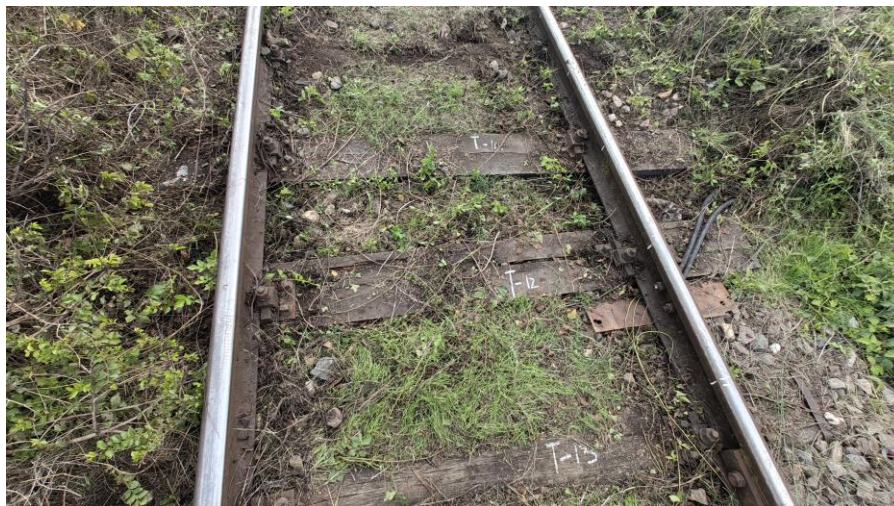
Pe toată porțiunea de linie unde a avut loc accidentul feroviar, prisma de piatră spartă era completă, dar colmatată și cu vegetație abundentă. Menținerea unui grad ridicat de colmatare a prisme de piatră spartă și a vegetației abundente a dus la degradarea (putrezirea) prematură a traverselor de lemn.

*Foto. nr.12,13,14 – Starea traverselor aflate în cale și gradul de colmatare a prisme de piatră spartă*

- în zona deraierii și cea premergătoare, din 53 traverse analizate, au fost constatate un număr de 25 traverse cu defecte, adică un procent de 51 %, care impuneau înlocuirea în urgența I, în conformitate cu prevederile art.25, pct.2 din *Instrucția de norme și toleranțe pentru construcția și întreținerea căii - nr.314/1989*;
