## **Závěrečná zpráva o výsledcích šetření mimořádné události**

Nezajištěná jízda vlaku Os 9940 za úroveň hlavního (oddílového) návěstidla hradla Kazín do prostorového oddílu obsazeného vlakem Os 8838 a jeho následná srážka s poškozenou sestavou trakčního vedení mezi železničními stanicemi Praha-Radotín a Dobřichovice

## **Accident and incident investigation report**

Unsecured movement of the regional passenger train No. 9940 behind the main (section) signal device of Kazín operating point with block apparatus into a block section which was occupied by the regional passenger train No. 8838 and consequent collision with a damage contact line between Praha-Radotín and Dobřichovice stations

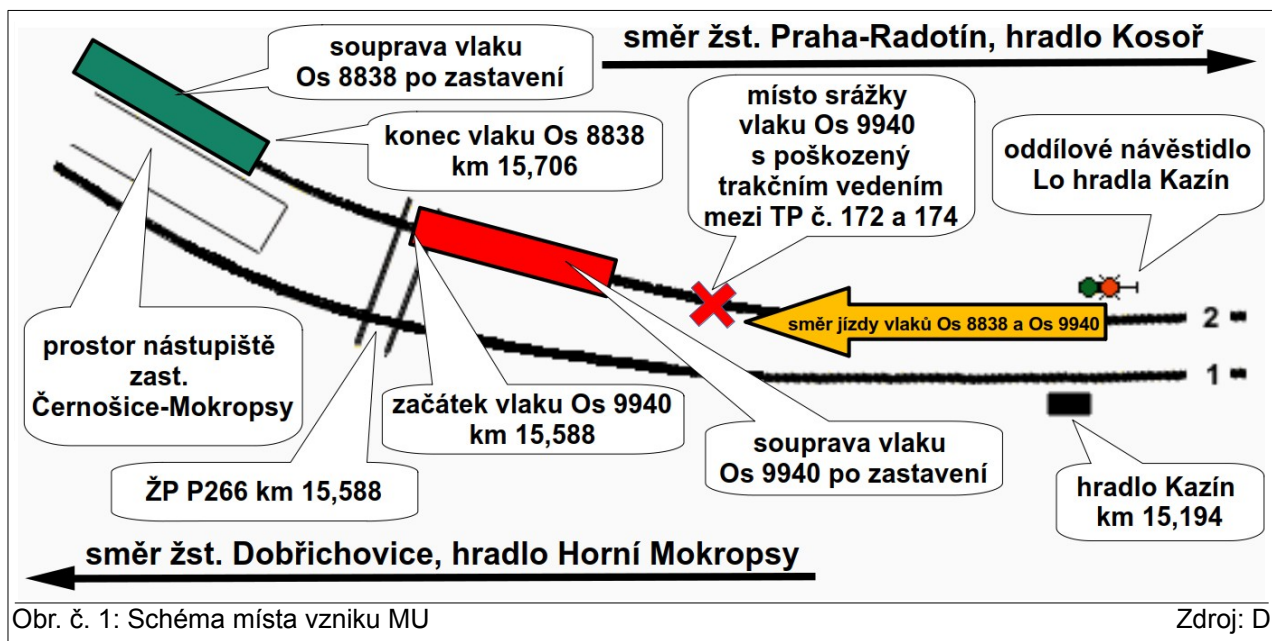
Obr. č. 1: Schéma místa vzniku MU

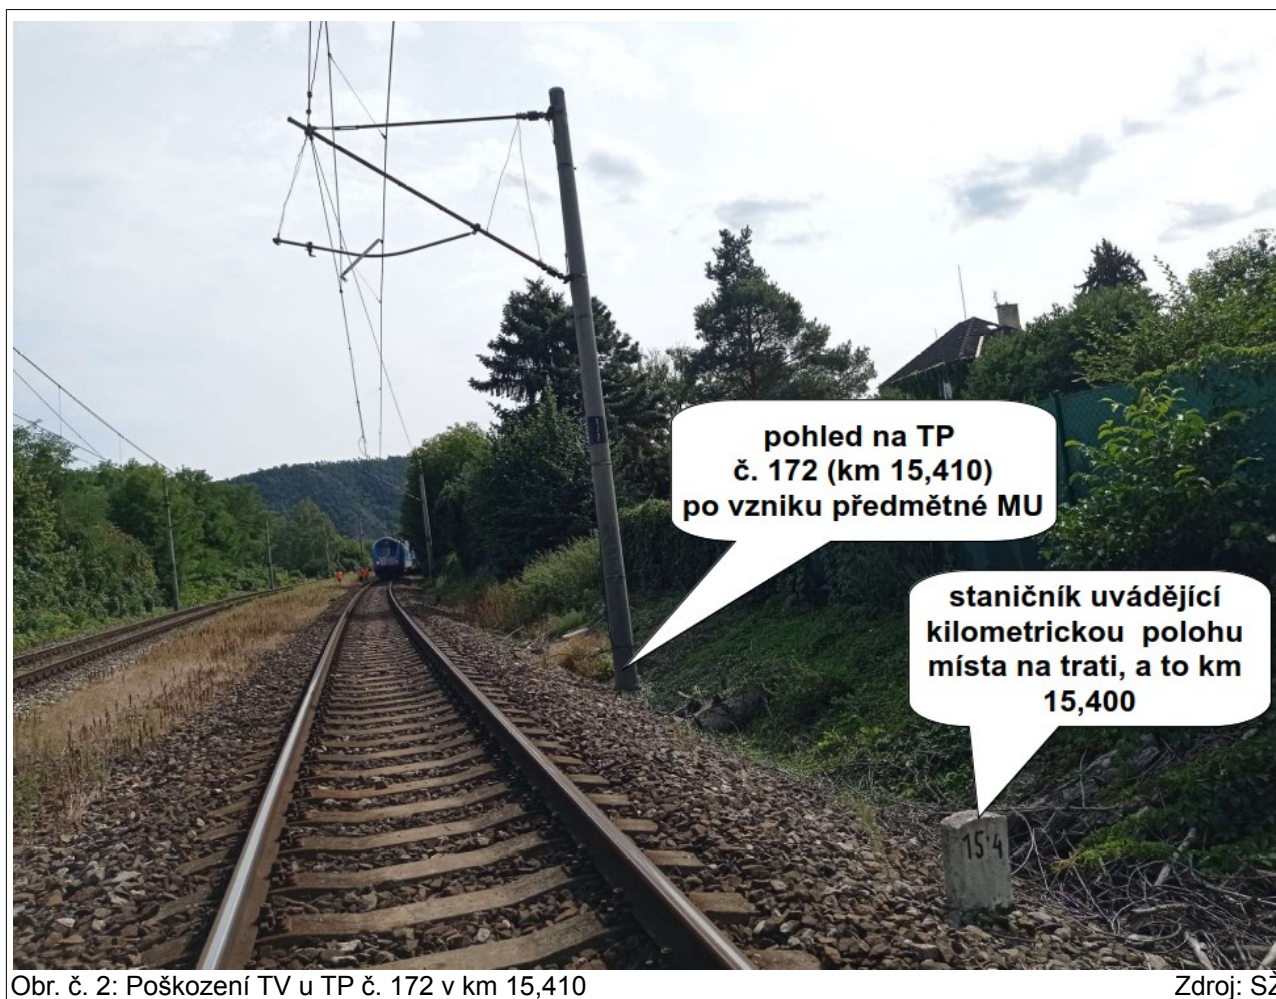
- nad TK č. 2 a 1 se nacházelo TV zavěšené samostatně pro každou kolej, a to pomocí konzol umístěných na TP;
- TV nad TK č. 2 bylo poškozeno od km 15,410, tedy od TP č. 172, kde bylo viditelné vychýlení trolejového drátu ze základní polohy, a to z důvodu poškození (násilného ohnutí) ramena konzoly L3 a utržení bočního držáku trolejového drátu závěsu na konzole TP č. 172 (viz obr. č. 2 této ZZ);

Obr. č. 2: Poškození TV u TP č. 172 v km 15,410

- v prostoru mezi TP č. 172 až 176 byly dále v sestavě TV poškozeny věšáky mezi trolejovým drátem a nosným lanem, u TP č. 174 a 176 byly rovněž poškozeny příslušné konzoly;
- k poškození železničního svršku v daném místě nedošlo;
- v prostoru mezi TP č. 172 a 174 a mezi TK č. 2 a 1, tedy vlevo ve směru jízdy vlaku Os 9940 a předchozího vlaku Os 8838, se nacházely trosky sběrače HDV CZ-ČD 94 54 1 471 037-2 (dále jen 471.037-2) zařazeného ve vlaku Os 8838;
- v prostoru u TP č. 174, a to vpravo ve směru jízdy vlaku Os 9940, se vně TK č. 2 nacházely trosky sběrače HDV CZ-ČD 91 54 7 362 061-4 (dále jen 362.061-4) vlaku Os 9940.

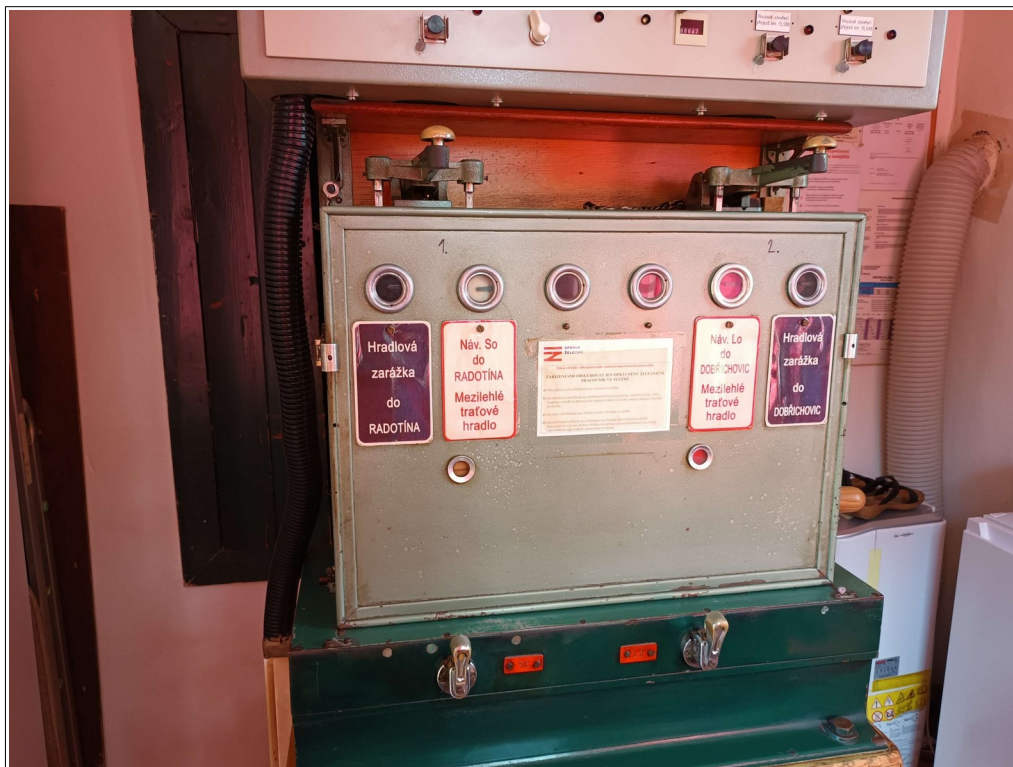
- způsob obsluhy TZZ a souvisejících prvků přejezdových zabezpečovacích zařízení umístěných na hradle Kazín jí byl znám,
- před vznikem předmětné MU přehlédla (nevšimla si) stav indikačních prvků umístěných na indikační desce hradlového přístroje hradla Kazín (pozn. DI: na dané indikační desce byly například indikovány stavy kolejových úseků souvisejících s činností přejezdových zabezpečovacích zařízení, ze kterých bylo patrné, že prostorový oddíl mezi hradly Kazín a Horní Mokropsy v TK č. 2 byl v době vzniku předmětné MU obsazen, v daném případě vlakem Os 8838),

Obr. č. 3: Pohled na hradlový přístroj (elektrickou část stavědlového přístroje) hradla Kazín po vzniku předmětné MU  
Zdroj: SŽ

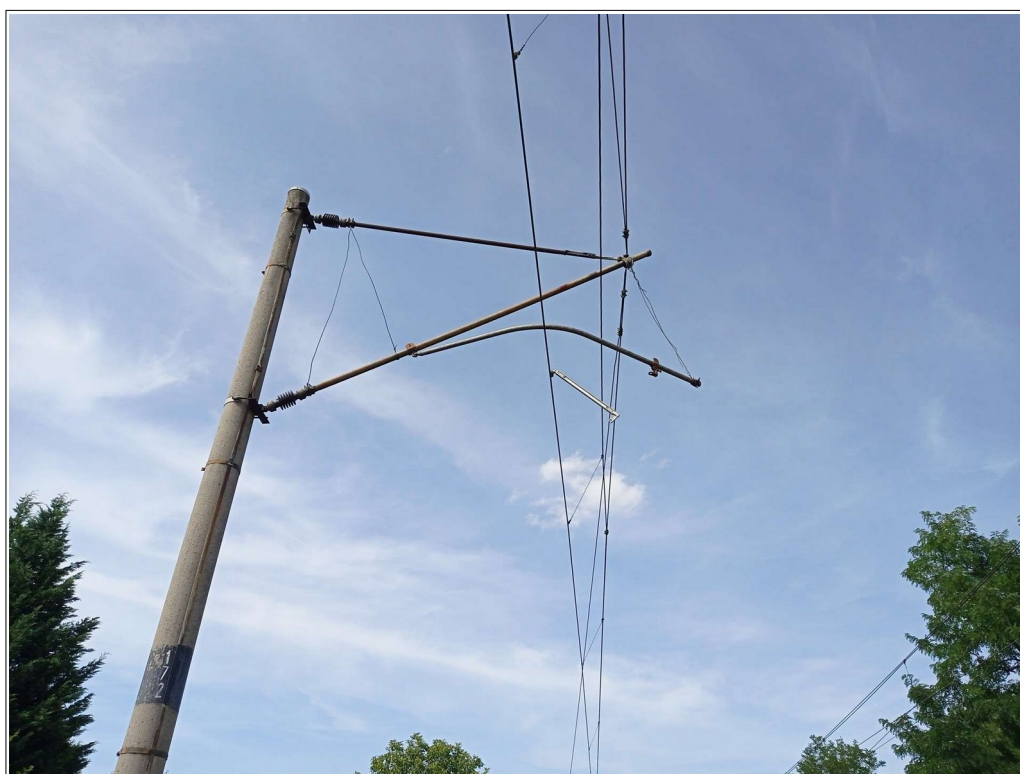
Obr. č. 4: Detailní pohled na poškození TV u TP č. 172 v km 15,410  
Zdroj: SŽ

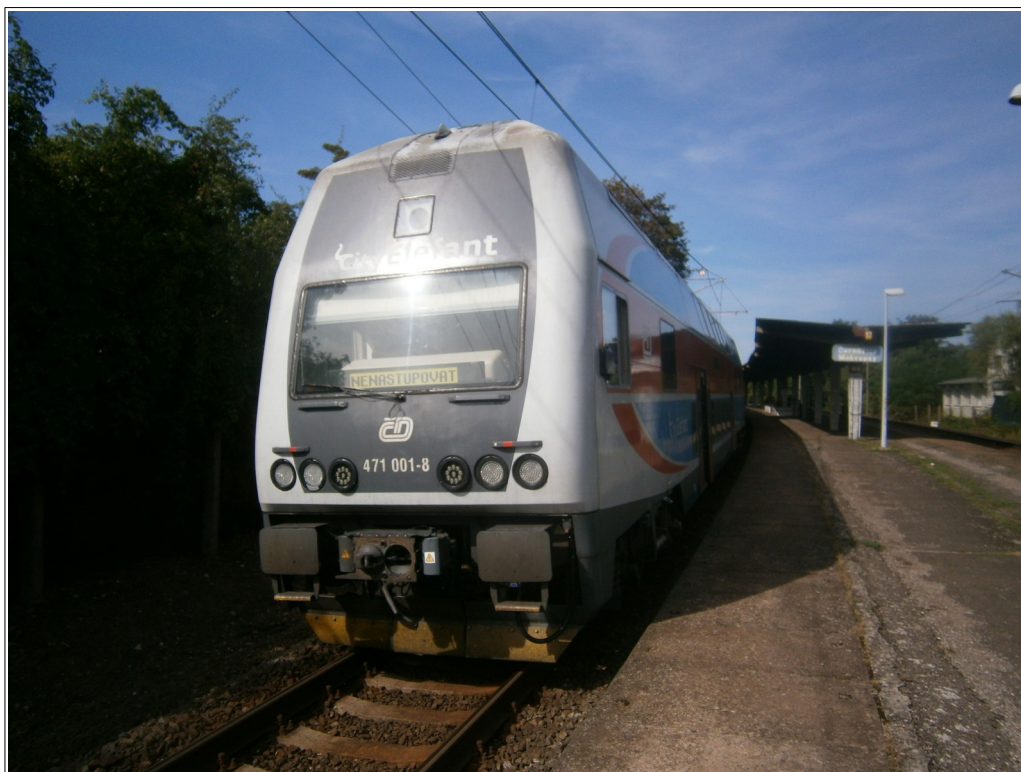
- vlak Os 8838 byl sestaven ze dvou třívozových elektrických jednotek řady 471. V čele vlaku bylo zařazeno HDV CZ-ČD 94 54 1 471 001-8 (dále jen 471.001-8) a na konci vlaku bylo HDV 471.037-2, které mělo poškozený sběrač. Jiné poškození DV vlaku Os 8838 nebylo shledáno;
- DV vlaku Os 8838 se v konečném postavení po MU nacházela v prostoru nástupiště zastávky Černošice-Mokropsy, přední čelo vlaku v km 15,865 a zadní čelo v km 15,706;

Obr. č. 5: Pohled na přední čelo vlaku Os 8838 stojícího v konečném postavení po vzniku předchozí MU v prostoru zastávky Černošice-Mokropsy Zdroj: ČD

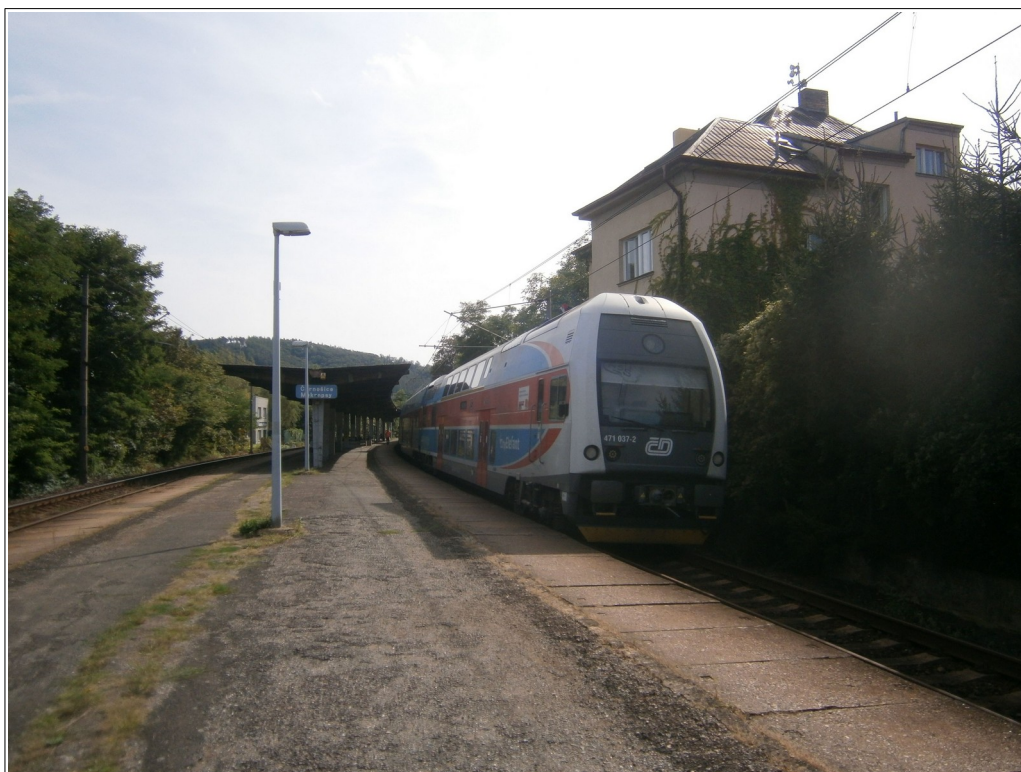
Obr. č. 6: Pohled na konec vlaku Os 8838 stojícího v prostoru zastávky Černošice-Mokropsy po vzniku předchozí MU Zdroj: ČD

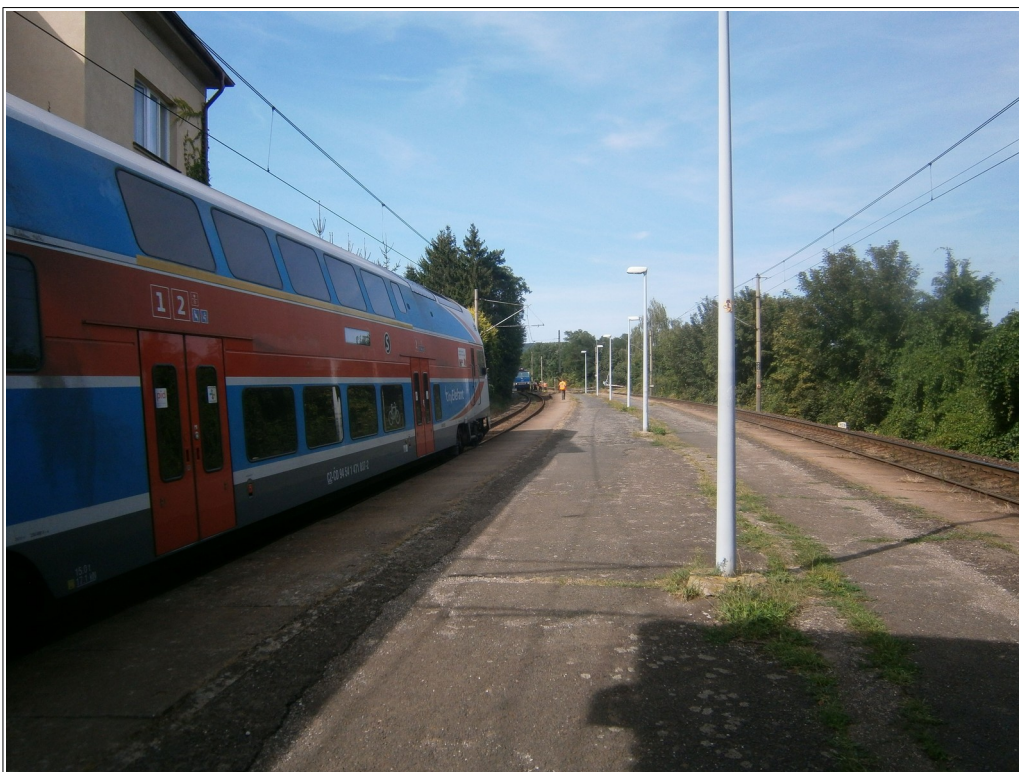
- přední čelo vlaku Os 9940 se v konečném postavení po MU nacházelo v prostoru ŽP P266, a to v km 15,588, ve vzdálenosti 118 m za koncem vlaku Os 8838. Zadní čelo vlaku Os 9940 se v konečném postavení po MU nacházelo v km 15,493;

Obr. č. 7: Pohled na konec vlaku Os 8838 stojícího po vzniku předchozí MU v zastávce Černošice-Mokropsy a na začátek vlaku Os 9940 stojícího po vzniku předemětné MU v prostoru ŽP P266

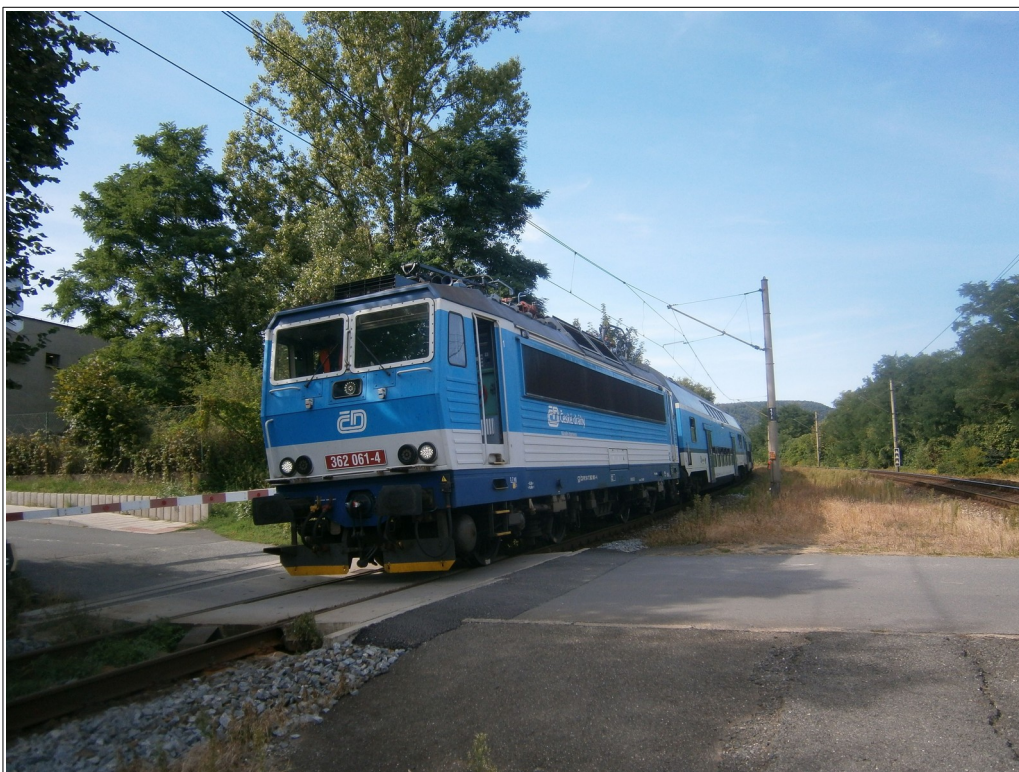
- vlak Os 9940 byl sestaven z HDV, dvou TDV a ŘDV. HDV 362.061-4, zařazené v čele vlaku, mělo poškozený sběrač 2 (zadní ve směru jízdy vlaku). Jiné poškození DV vlaku Os 9940 nebylo shledáno;

Obr. č. 8: Pohled na přední čelo vlaku Os 9940 stojícího v konečném postavení po MU v prostoru ŽP P266
