## **Závěrečná zpráva o výsledcích šetření mimořádné události**

Srážka posunových dílů v železniční stanici Kolín

### **Accident and incident investigation report**

Collision of the shunting sets of cars at Kolín station

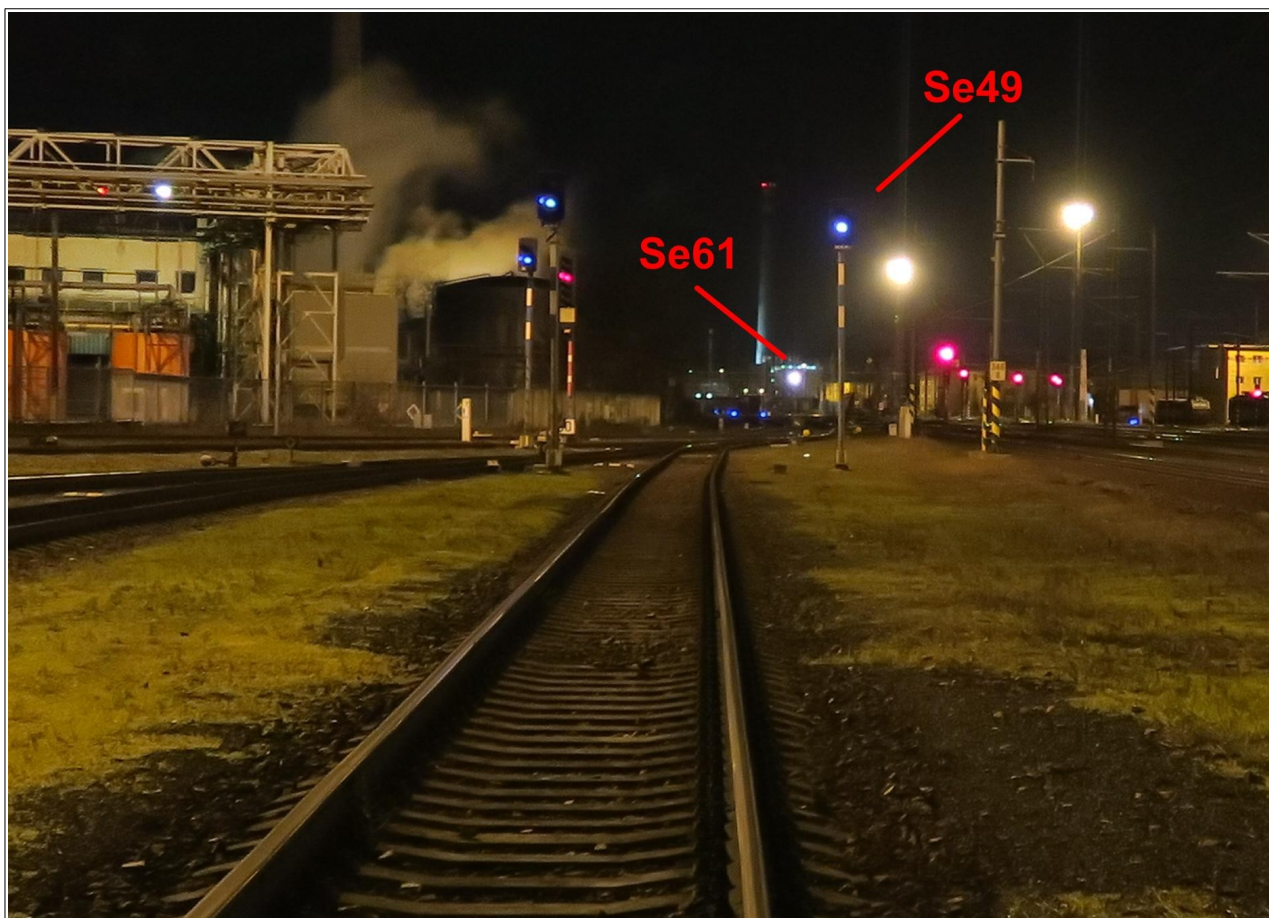
Obr. č. 2: Viditelnost návěstidel Se49 a Se61 z 301. SK

V rámci šetření se DI zabývala možností, zda strojvedoucí nemohl být uveden v omyl tím, že závěrečná část sjednané posunové cesty byla postavena, tj. na návěstidlech Se61, Se75 a Se86 se rozsvítila návěst „Posun dovolen“ v době, kdy tažený posunový díl ČD projížděl zhlaví za návěstidlem Se14. DI provedla ověřovací pokus, při kterém byla za účasti inspektora DI realizována jízda z depa na 105. SK v žst. Kolín po stejné posunové cestě, která byla sjednána v případě předmětné MU, přičemž byly postaveny obdobně pouze výše uvedené dílčí posunové cesty.

Ověřovacím pokusem se prokázalo, že intenzivní bílé světlo návěstidla Se61 (které následovalo za seřaďovacím návěstidlem Se49) je obecně viditelné již při výjezdu z depa (tj. bezprostředně před návěstidlem Se14) a téměř nepřerušovaně během celé jízdy až k návěstidlu Se49. Vzhledem k tomu, že strojvedoucí taženého posunového dílu ČD znal místní poměry v žst. Kolín a dle svého vyjádření aktivně vyhledával návěstidla v jeho posunové cestě (přičemž mohl předpokládat, že návěstidlo Se61 bylo součástí sjednané posunové cesty) a mohl spatřit návěst „Posun dovolen“ na seřaďovacím návěstidle Se61, která svědčila o postavení další dílčí posunové cesty ve sjednané posunové cestě, došla DI k závěru, že se mohl nechat uvést v omyl, což však sám strojvedoucí nepotvrdil, když v podání vysvětlení tuto okolnost neuvedl. Postavení závěrečné části posunové cesty tak nelze považovat za prokázaný přispívající faktor vzniku MU.

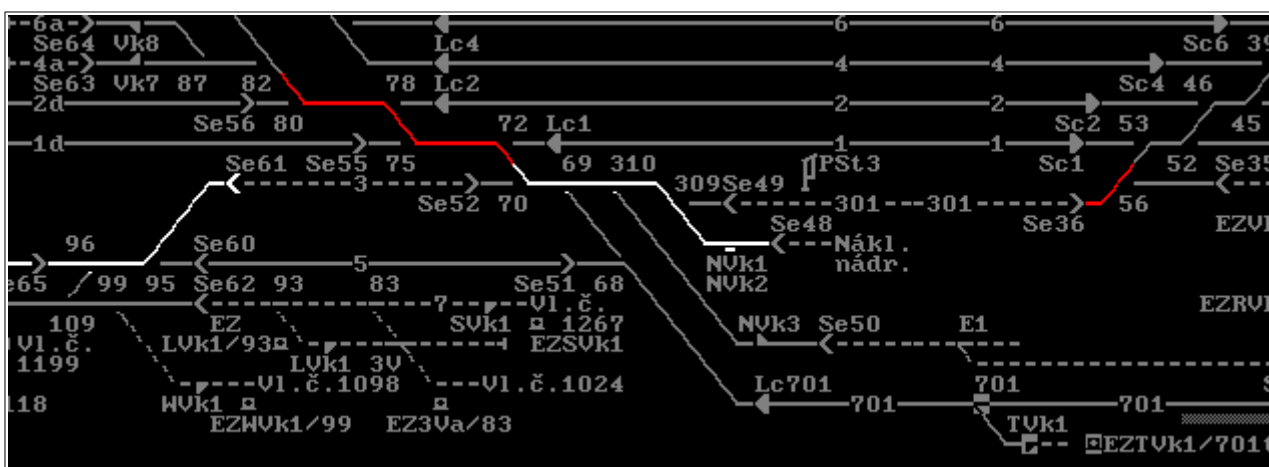
Obr. č. 3: Snímek reliéfu z archivu SZZ žst. Kolín v čase 20:23:26 h, jízda taženého PD ČD po 301. SK, postavena posunová cesta od Se61 k Se75 (a dále od Se75 k Se86 a od Se86 na 105. SK) Zdroj: DI

V případě této MU byl tedy udělen souhlas k posunu postavením první části posunové cesty a rozsvícením návěsti „Posun dovolen“ na seřaďovacím návěstidle Se14 (tj. bylo umožněno uvedení posunového dílu do pohybu) a současně byla postavena závěrečná část sjednané posunové cesty, přestože bylo zjevné, že postavení předchozí (střední) části posunové cesty bylo vyloučeno z důvodu postavené posunové cesty pro sunutý posunový díl ČDC.

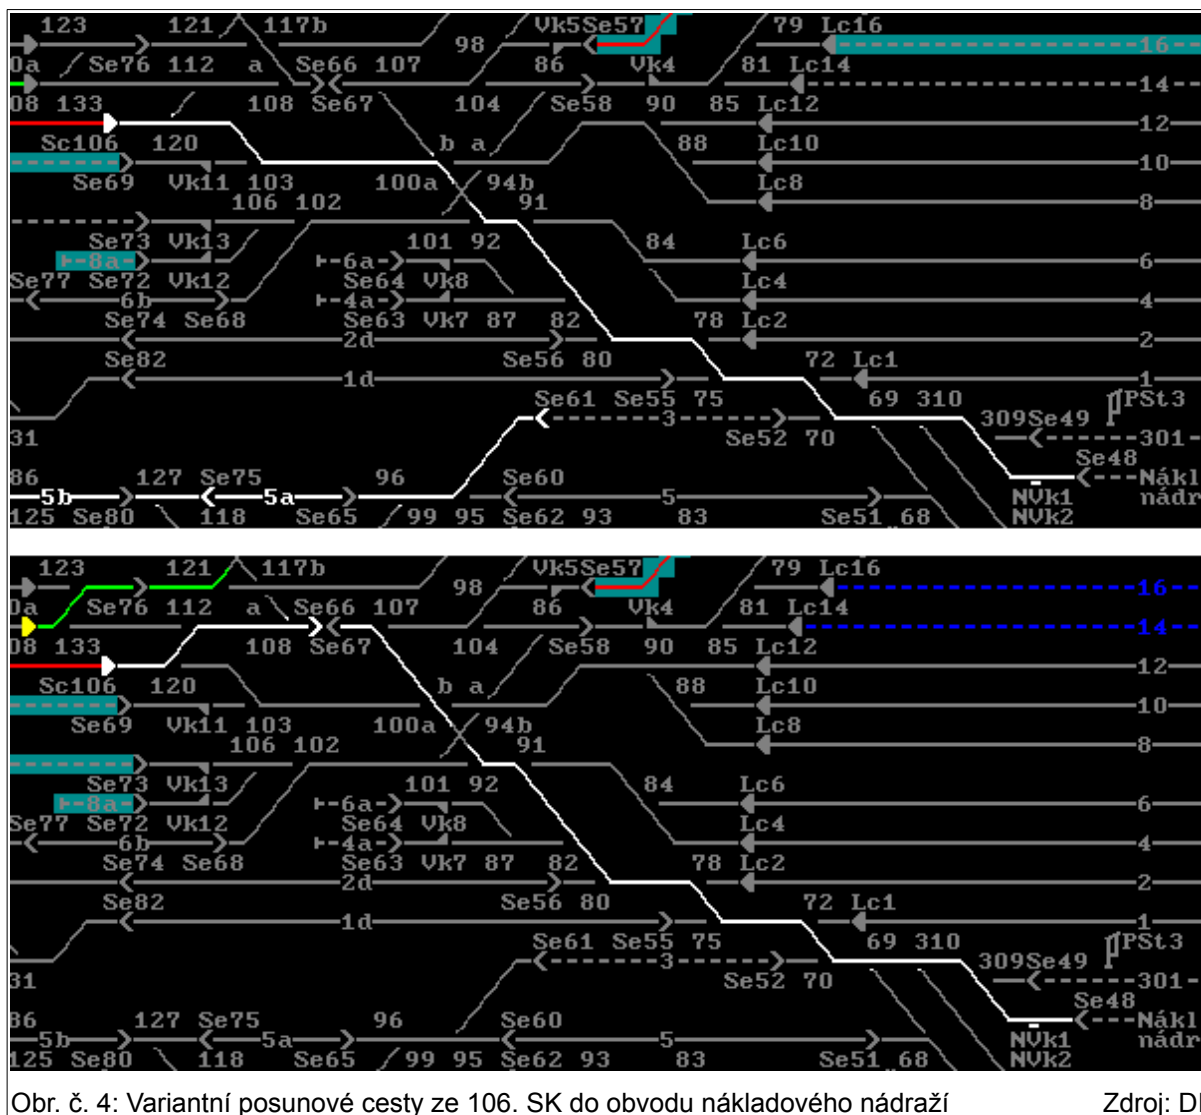
Např. v žst. Kolín může být posunová cesta ze 106. SK do obvodu nákladového nádraží postavena od návěstidla Sc106 přímo (přes výhybku č. 103), aniž by v postavené posunové cestě byla další návěstidla platná pro posun, nebo jako dvě dílčí posunové cesty – první dílčí posunová cesta k seřaďovacímu návěstidlu Se67 a druhá od Se67 do obvodu nákladového nádraží (pozn. DI: pojem dílčí posunová cesta odpovídá v kontextu Návodu na obsluhu staničního zabezpečovacího zařízení ESA elementární cestě přímo uvedené v závěrové tabulce SZZ). Od hrotu rozhodné výhybky k trpasličímu seřaďovacímu návěstidlu Se67 je vzdálenost necelých 100 m. Protože nemusí být zřejmé, přes které výhybky je cesta postavena, je strojvedoucímu znesnadněna volba vhodné technologie jízdy tak, aby byl schopen včas zareagovat na návěstidlo platné pro posun v jeho posunové cestě.

Dle DI předpis SŽ D1 totiž jednoznačně nestanovuje, s jakou podrobností mají být vyjmenovány „koleje“ podle čl. 200 odst. 2 písm. aa). Při striktním výkladu pojmu „koleje“, ve smyslu čl. 44 předpisu SŽ D1, by bylo nutné vždy vyjmenovat nejen koleje označené číslem (a případně i indexem), ale i koleje ve zhlaví (výhybky). Tímto by byla jednoznačně určena (identifikována) posunová cesta, nicméně z hlediska lidského faktoru není reálné požadovat takovou (natolik spolehlivou) znalost místních poměrů stanic se složitější konfigurací kolejiště, aby strojvedoucí na základě sdělení pojížděných výhybek (sdělených pro jednoznačnou identifikaci posunové cesty) očekával v posunové cestě případná návěstidla platná pro posun umístěná ve zhlaví (kde obvykle není dostatečně dlouhý nerozvětvený úsek koleje před návěstidlem), a tedy není ani reálné předpokládat, že na základě těchto informací strojvedoucí vždy zvolí vhodnou technologii jízdy, aby byl schopen včas před návěstí zakazující jízdu zastavit. Současně lze pochybovat o bezchybném přenosu informací a jejich zapamatování, pokud by měly být vyjmenovány všechny části kolejí (tzn. v případě zhlaví výhybky) v posunové cestě. Uvedené analogicky platí i pro zaměstnance v čele posunového dílu.

Obr. č. 4: Variantní posunové cesty ze 106. SK do obvodu nákladového nádraží

Ze stejného důvodu může být jen obtížně plněna povinnost strojvedoucího zastavit posunový díl (podle čl. 208 odst. 3 písm. f) předpisu SŽ D1), resp. povinnost zaměstnance řídicího posun dát pokyn k zastavení posunového dílu (podle čl. 207 odst. 6 písm. e) předpisu SŽ D1), zjistí-li, že posunová cesta není postavena podle požadavku zaměstnance řídicího posun ani podle informace výhybkáře, pokud je záměr ji uplatňovat ještě ve zhlaví (bezprostředně po minutí nesprávně postavené výhybky). Dle názoru DI lze povinnosti vyplývající z těchto ustanovení vyžadovat až v případě, kdy strojvedoucí nebo zaměstnanec řídicí posun zjistí, že není na kolejích vyjmenovaných při sjednání posunu zaměstnancem vydávajícím svolení k posunu.

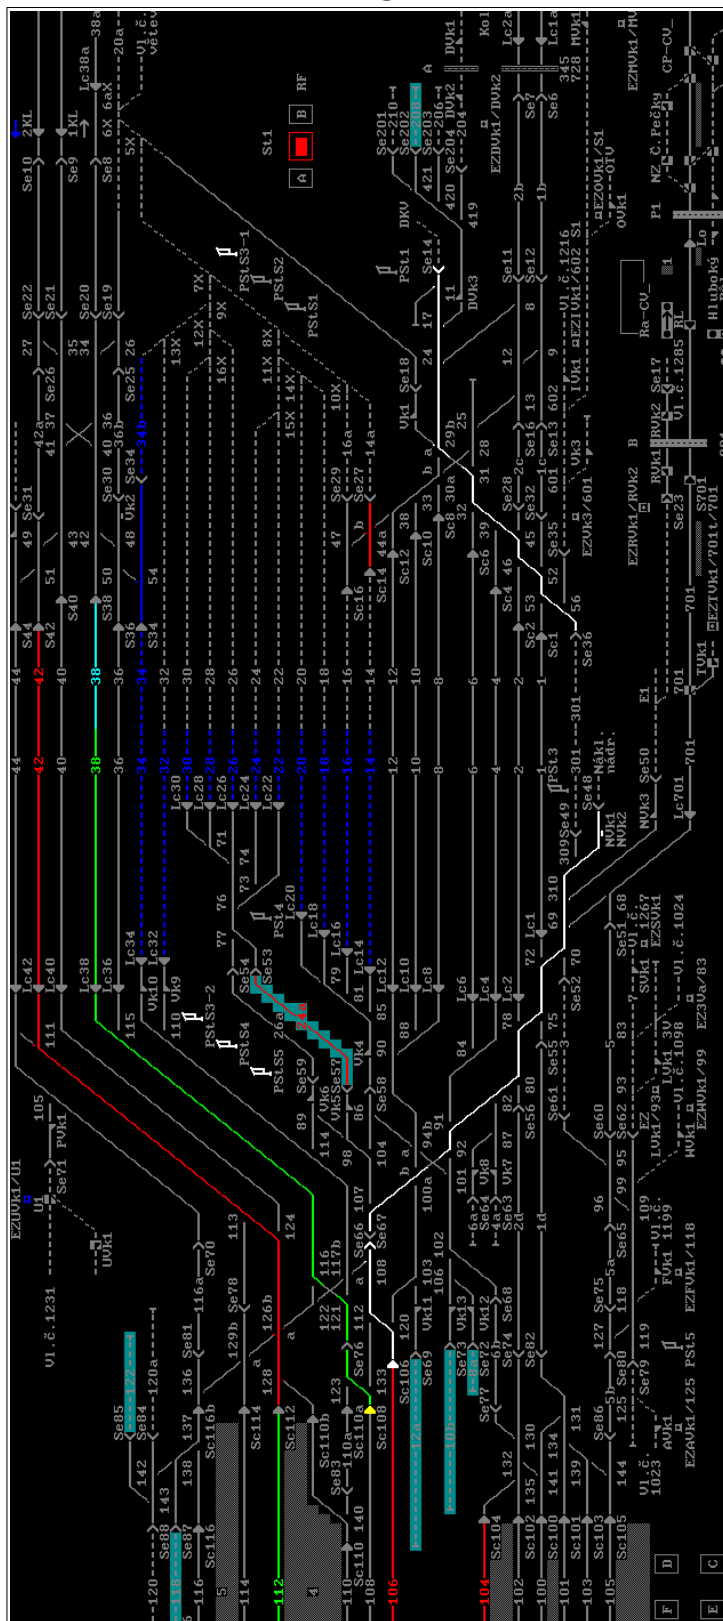
Obr. č. 5: Snímek reliéfu z archivu SZZ žst. Kolín v čase 20:21:59 h, postavena posunová cesta od Se14 na 301. SK, od Sc106 k Se67 a od Se67 do obvodu nákl. n. Zdroj: DI

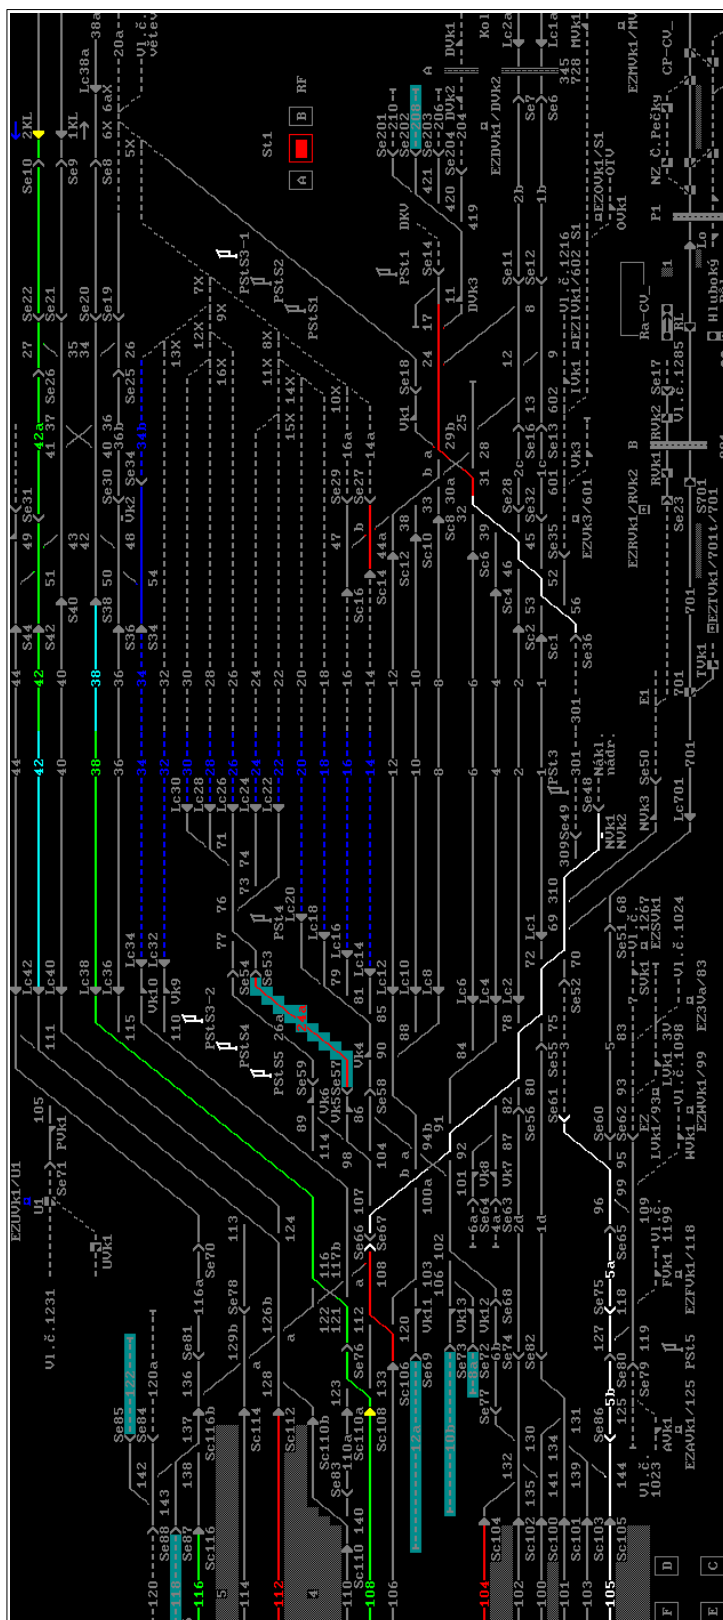
Obr. č. 6: Snímek reliéfu z archivu SZZ žst. Kolín v čase 20:22:45 h, postavena posunová cesta od Se61 k Se75, od Se75 k Se86 a od Se86 na 105. SK Zdroj: DI

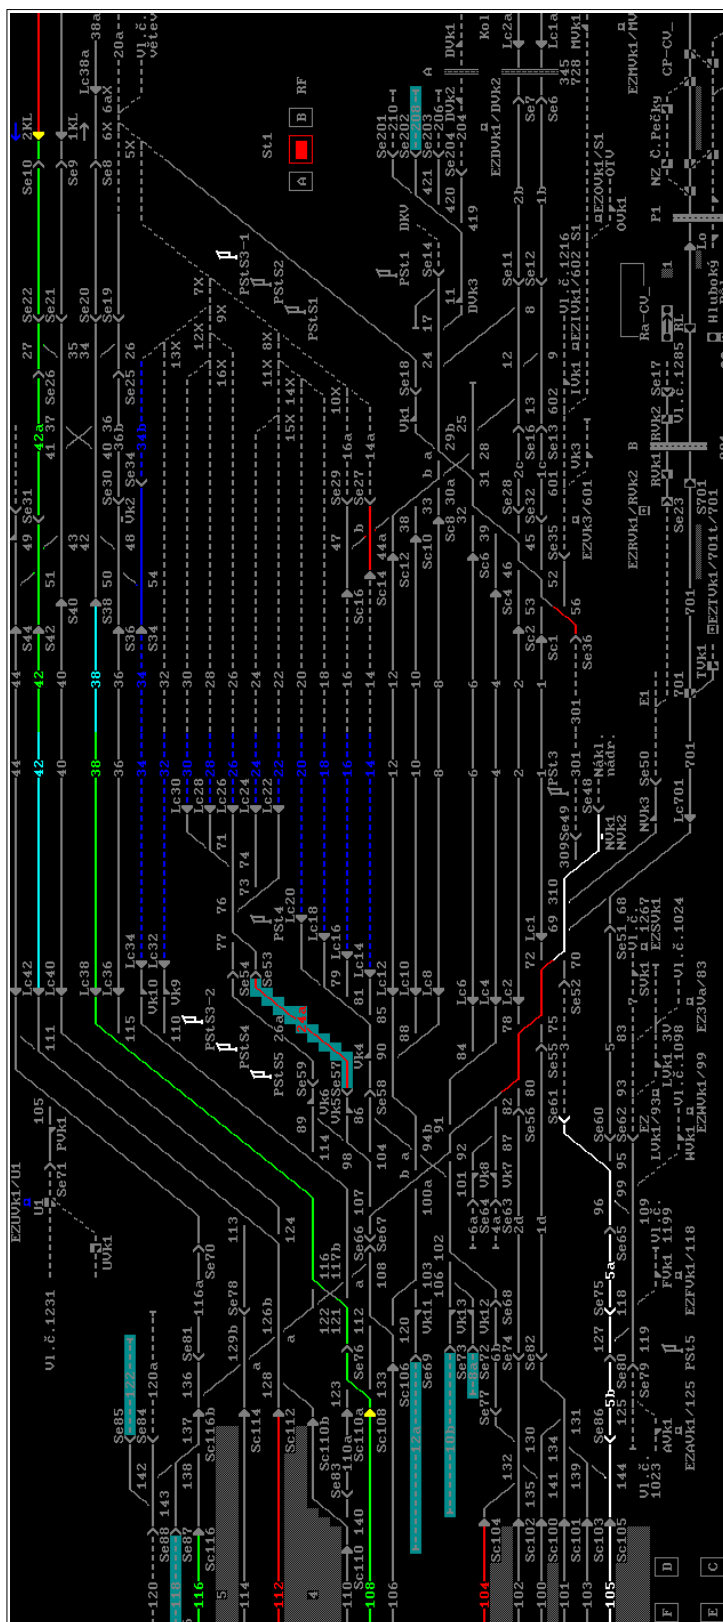
Obr. č. 7: Snímek reliéfu z archivu SZZ žst. Kolín v čase 20:23:27 h, jízda posunových dílů Zdroj: DI

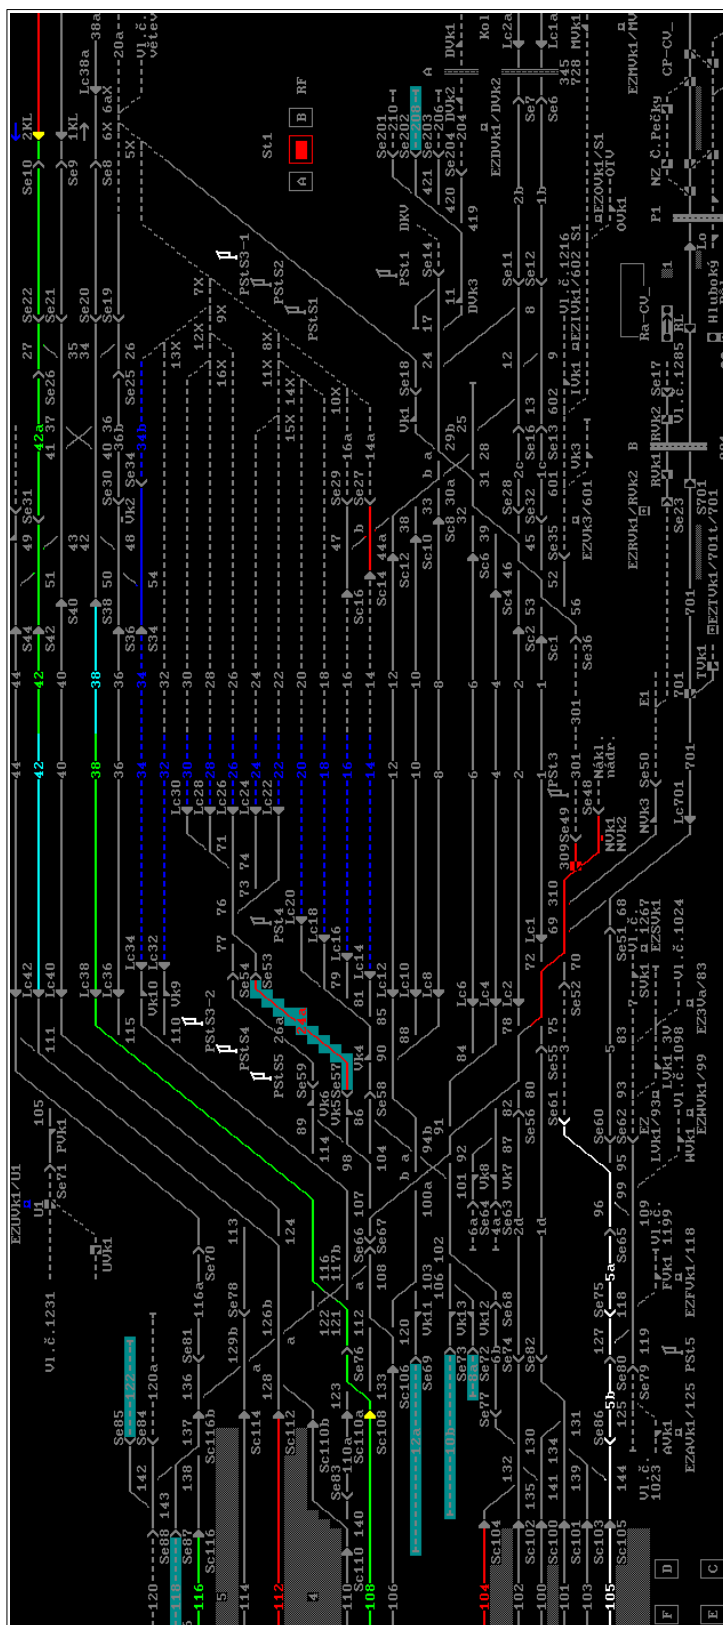
Obr. č. 8: Snímek reliéfu z archivu SZZ žst. Kolín  
v 20:23:41 h, rozřez výhybky č. 309

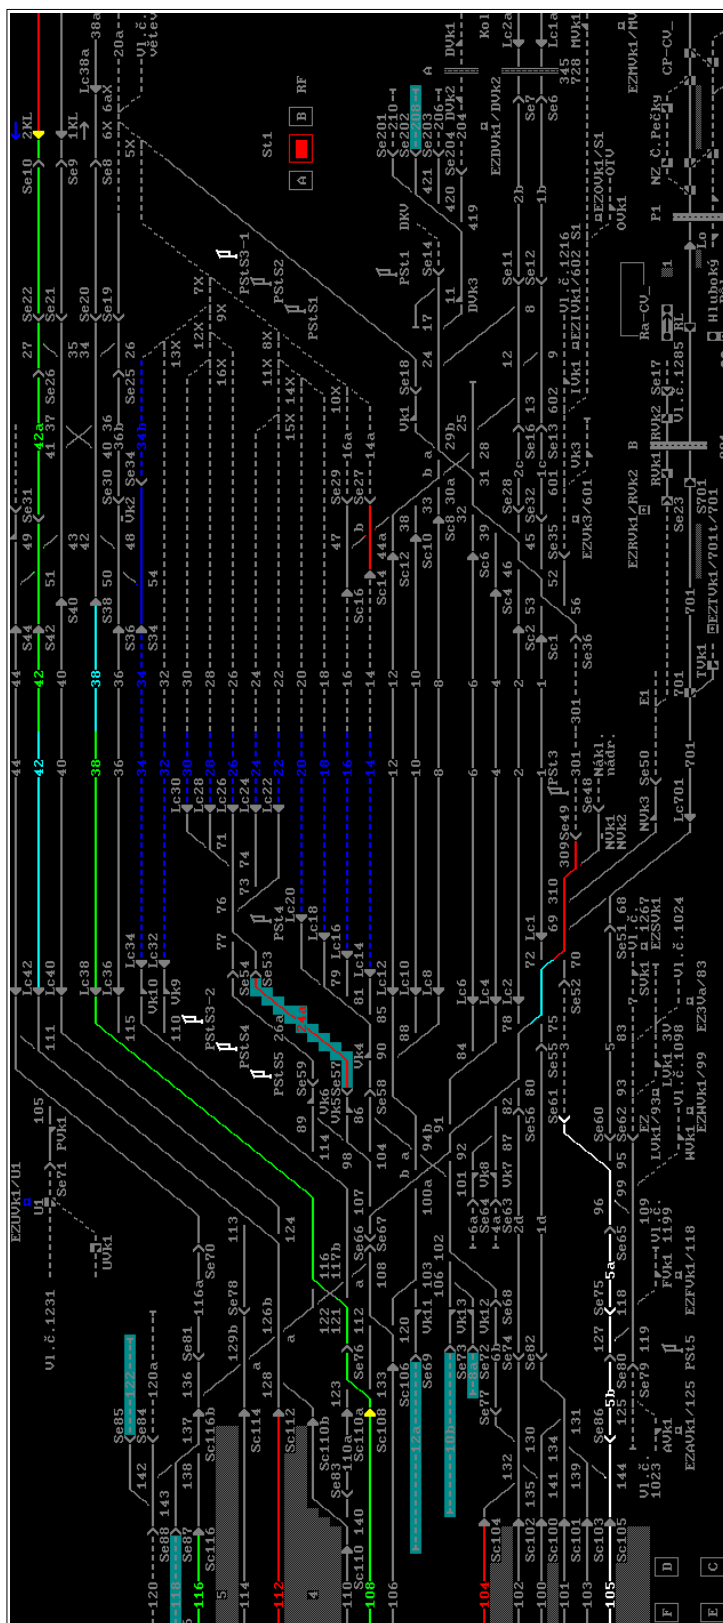
Obr. č. 9: Snímek reliéfu z archivu SZZ žst. Kolín  
v 20:23:46 h, okamžik před vznikem MU Zdroj: DI
