## **Závěrečná zpráva o výsledcích šetření mimořádné události**

Srážka vlaku Os 24836 s překážkou na dopravní cestě dráhy (odlomenou částí koruny stromu) mezi železničními stanicemi Olbramkostel a Šumná

## **Accident and incident investigation report**

Collision of the regional passenger train No. 24836 with an obstacle (broken off part of a treetop) between Olbramkostel and Šumná stations

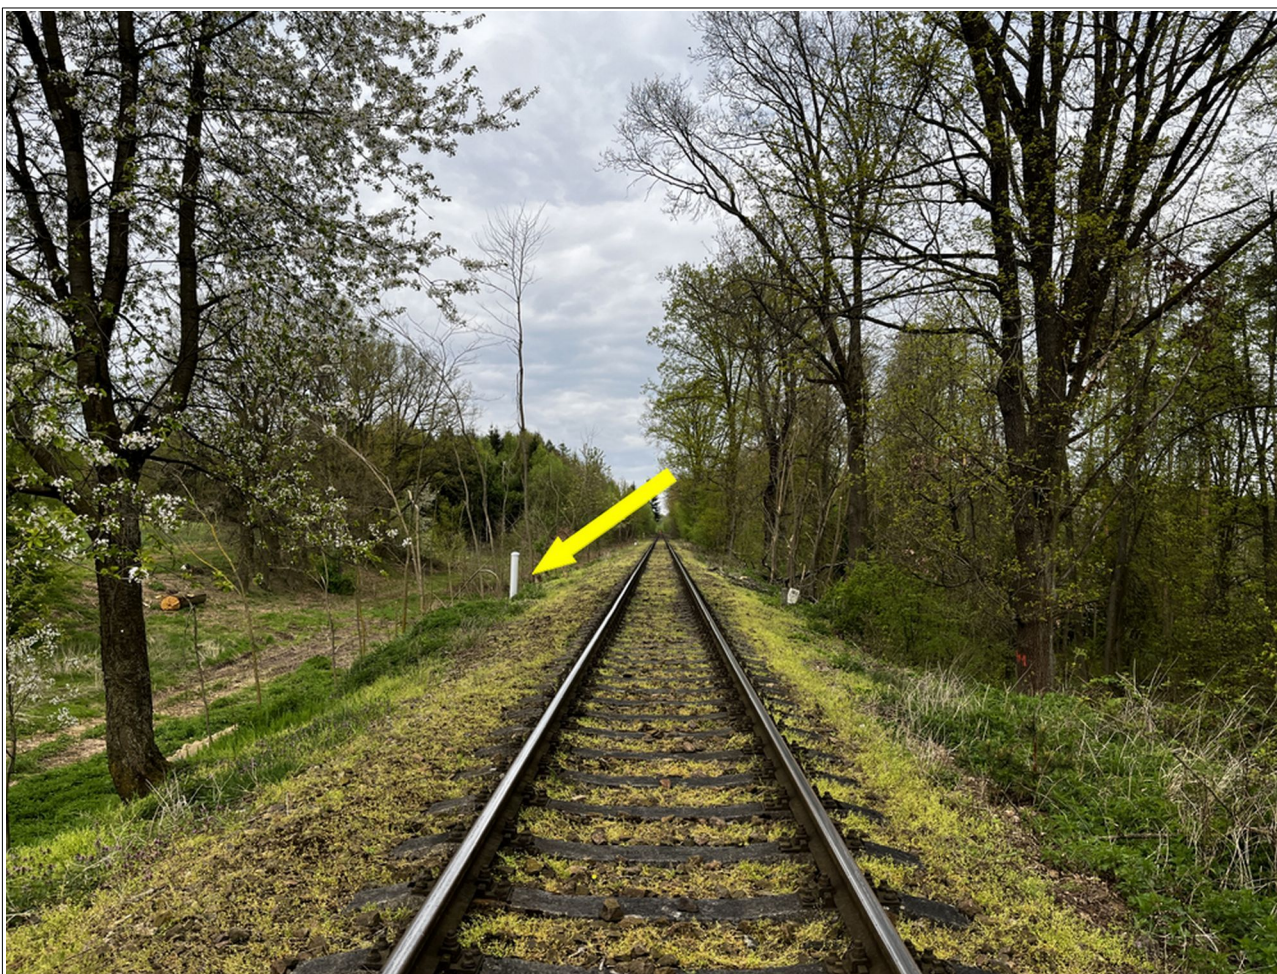
tzn. vlevo a vpravo TK Olbramkostel – Šumná, a to v úsecích od km 113,200 do km 114,000, od km 115,400 do km 116,100 a od km 118,675 do km 118,929 o celkové ploše (výměře) porostu 8 150 m<sup>2</sup>. Uvedená plocha porostu byla v druhovém zastoupení akát, šípek (růže šípková), bez černý, bříza a trnka. Nezahrnovala však místo růstu stromu, jehož odlomená část koruny vytvořila překážku na dopravní cestě dráhy, do které posléze narazil vlak Os 24836.

Obr. č. 5: Snímek z prostoru před místem MU dokumentující dne 23. 4. 2025 stromoví nacházející se v dopadové vzdálenosti do průjezdného průřezu TK Olbramkostel – Šumná, jež rostlo v porostním okraji pozemku p. č. 528/1, s vyznačením místa růstu stromu, jehož odlomená část koruny vytvořila překážku na dopravní cestě dráhy.

Dle vyhodnocení provozovatele dráhy SŽ bude provedeno kácení těchto vyšších dřevin v úseku TK Olbramkostel – Šumná, které „by mohly ohrozit bezpečné provozování dráhy a drážní dopravy“ do 31. 12. 2025. Dne 6. 2. 2025 pak provozovatel dráhy zaslal správnímu orgánu ochrany přírody a krajiny, a to Městskému úřadu Znojmo, Odboru životního prostředí, oznámení o kácení dřevin rostoucích mimo les, týkající se mj. úseku mezi žst. Olbramkostel a Šumná. Oznámení bylo učiněno v souladu s ustanovením § 8 odst. 2 zákona č. 114/1992 Sb., za účelem zajištění provozuschopnosti železniční dráhy a bezpečného provozu drážní dopravy. Toto stromoví a jiný (zapojený) porost se vyskytoval na pozemcích druhu „ostatní plocha“ se způsobem využití „dráha“, a to na:

Dne 23. 7. 2025 obdržela DI dokument, kterým byla DÚ informována, že dne 17. 7. 2025 bylo v úseku od km 116,577 do km 116,667 vlevo i vpravo vně TK Olbramkostel – Šumná, po projednání s příslušným správním orgánem ochrany přírody a krajiny, provedeno odstranění jiných (zapojených) porostů v rozsahu 700 m<sup>2</sup> a současně bylo pokáceno 27 vzrostlých stromů.

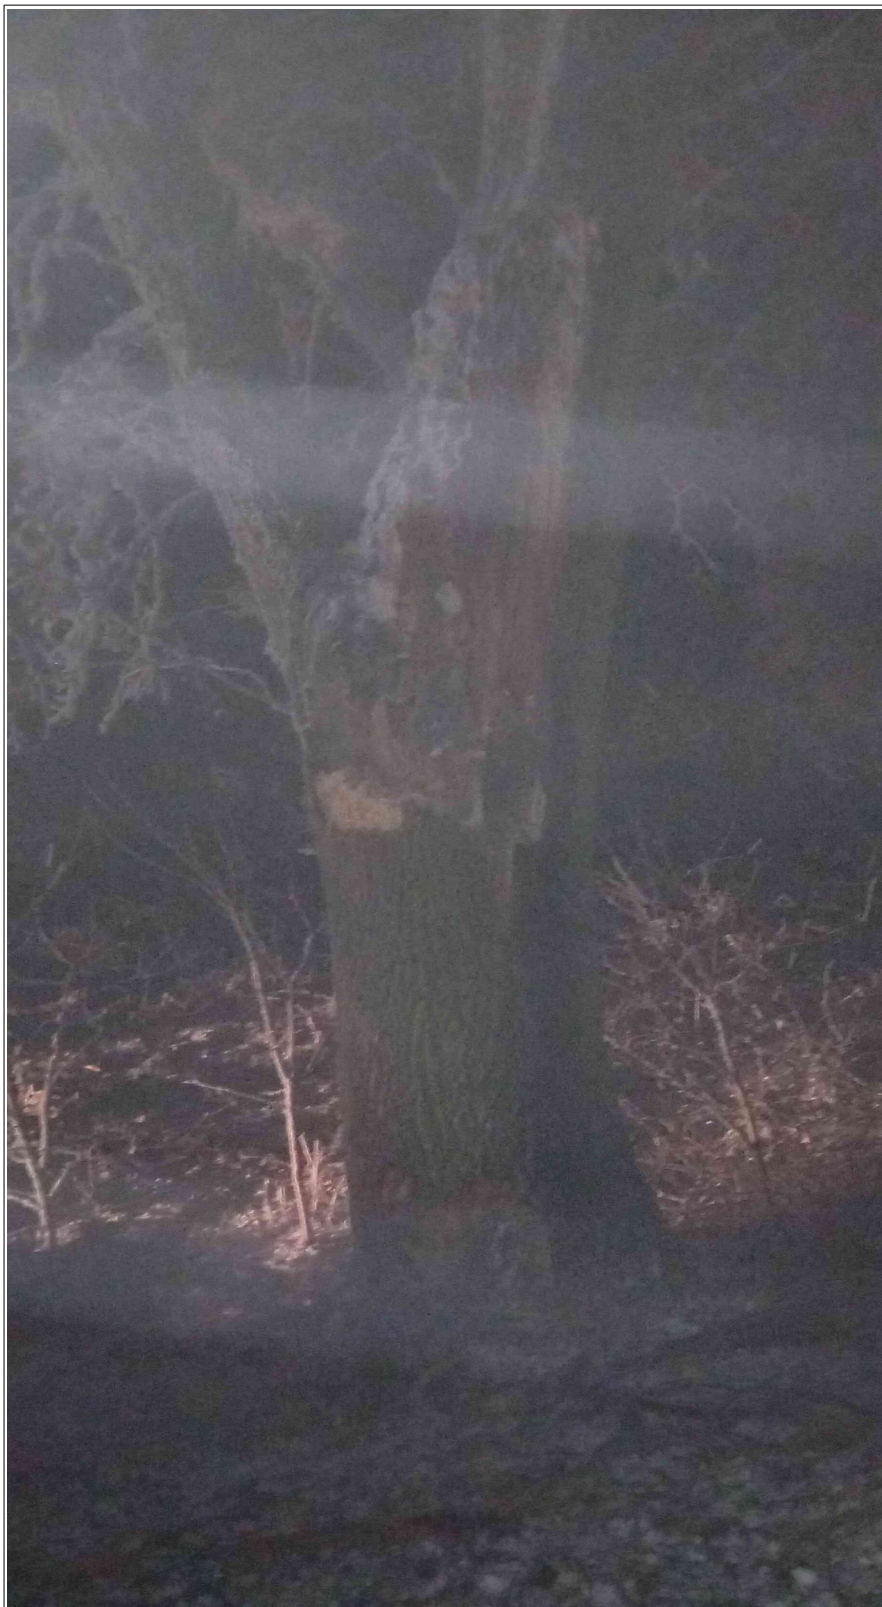
- selhání stability oslabeného úžlabí kosterní větve koruny stromu (dub) způsobené zatížením silnou vrstvou námrazy.

Při prohlídce odřezaného torza kmene byla zjištěna jednostranná podélná prasklina v délce minimálně 1,6 m, táhnoucí se od úžlabí odlomené kosterní větve až k místu jejího nasazení. Samotné úžlabí nebylo fyzicky zachováno (řez byl veden cca 10 cm pod úžlabím). V celé délce praskliny byla centrální část kmene v prostoru mezi kosterní větví a hlavní osou v pokračování kmene nesrostlá, s vrůstající kůrou a borkou, po obvodu překrytá zdravou vrstvou dřeva, jehož mocnost se ve směru k úžlabí zmenšovala. V centrální části kmene byl proto přítomný organický materiál. Do úžlabí mohla také snadno zatékat voda [u tohoto defektu dochází při druhotném tloustnutí větví k mírnému přirůstání dřeva pod kůrou i v místě styku kosterní větve s hlavní osou pokračování kmene (osní kosterní větví), a tím k jejich vzájemnému „odtlačování“, které zvyšuje riziko zlomu]. Na uvedený defekt vizuálně poukazoval ne příliš výrazný oboustranný val reakčního dřeva, vytvářející se po stranách úžlabí odlomené větve i v místě styku se spodní boční kosterní větví. Tento val byl zároveň mechanicky narušen. Pokud by nedocházelo k vrůstání kůry, byl by v místě styku obou větví vytvořen tzv. korní hřebínek směřující ven z úžlabí.

Kmen praskl v místě oslabení úžlabí, pravděpodobně v důsledku přetížení koruny způsobené v kombinaci nepříznivých povětrnostních podmínek (vítr, déšť, námraza). Prasklina, která se táhla z úžlabí kosterní větve po straně kmene směrem k TK Olbramkostel – Šumná, vznikla před dvěma lety (2023) v období vegetačního klidu. Tuto časovou souvislost potvrzuje ukončený poslední letokruh před poškozením a absence jarních makrocév nového letokruhu. Následující vegetační období se na okraji rány začal vytvářet kalus (pokrývá 2 letokruhy). Zával, který se tvoří v místě poranění stromu za účelem rychlého zacelení rány a snížení rizika infekce patogeny, byl již patrný. Před vznikem MU došlo k odlomení kosterní větve stromu, když praskla i protilehlá strana úžlabí a kmene.

Obr. č. 6: Pohled na strom, ze kterého se odlomila část koruny do TK Olbramkostel – Šumná

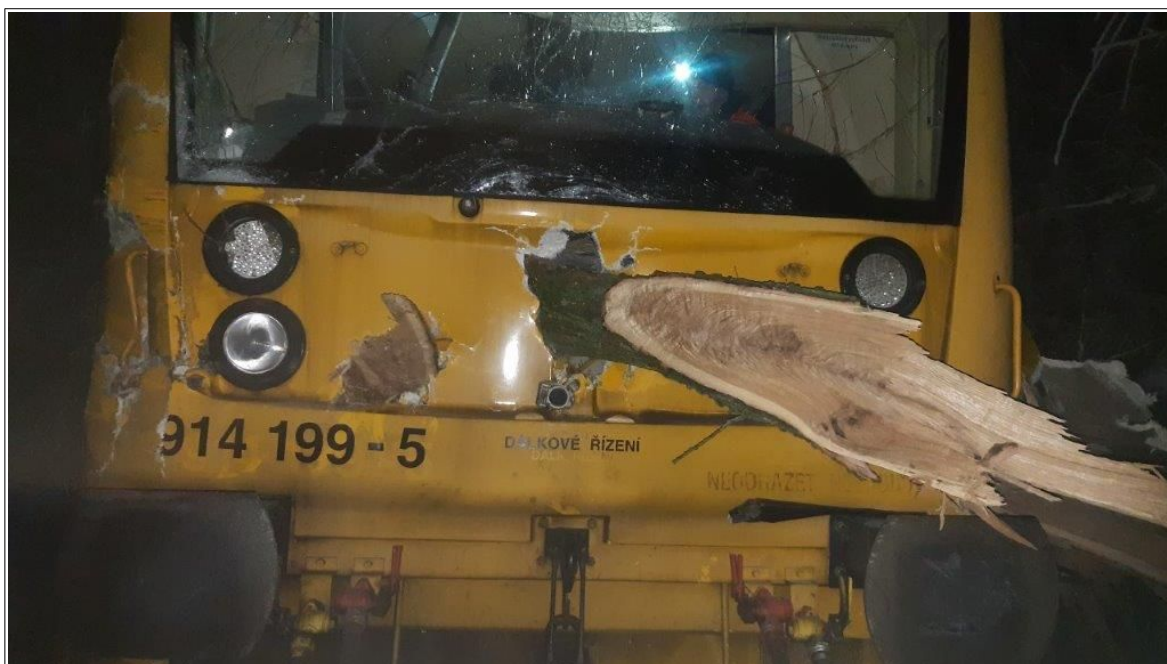
- přední čelo ŘDV 914.199-5 bylo následkem srážky silně poškozeno:
  - pravá oblina kabiny strojvedoucího, vč. pravého sloupku mezi pravým bočním oknem kabiny strojvedoucího a čelním oknem byla popraskána a deformována směrem dovnitř vozidla,

- v prostoru mezi pravými a levými pozičními světly a pravými a levými spodními dálkovými světly se v předním čele vozidla nad úroveň jeho podlahy nacházely nepravidelné otvory, ze kterých vně ŘDV vyčnívaly větve odlomené části koruny stromu o průměru cca 20 až 30 cm,

Obr. č. 7: Pohled na přední čelo ŘDV 914.199-5 vlaku Os 24836 v konečném postavení po MU  
Zdroj: SŽ

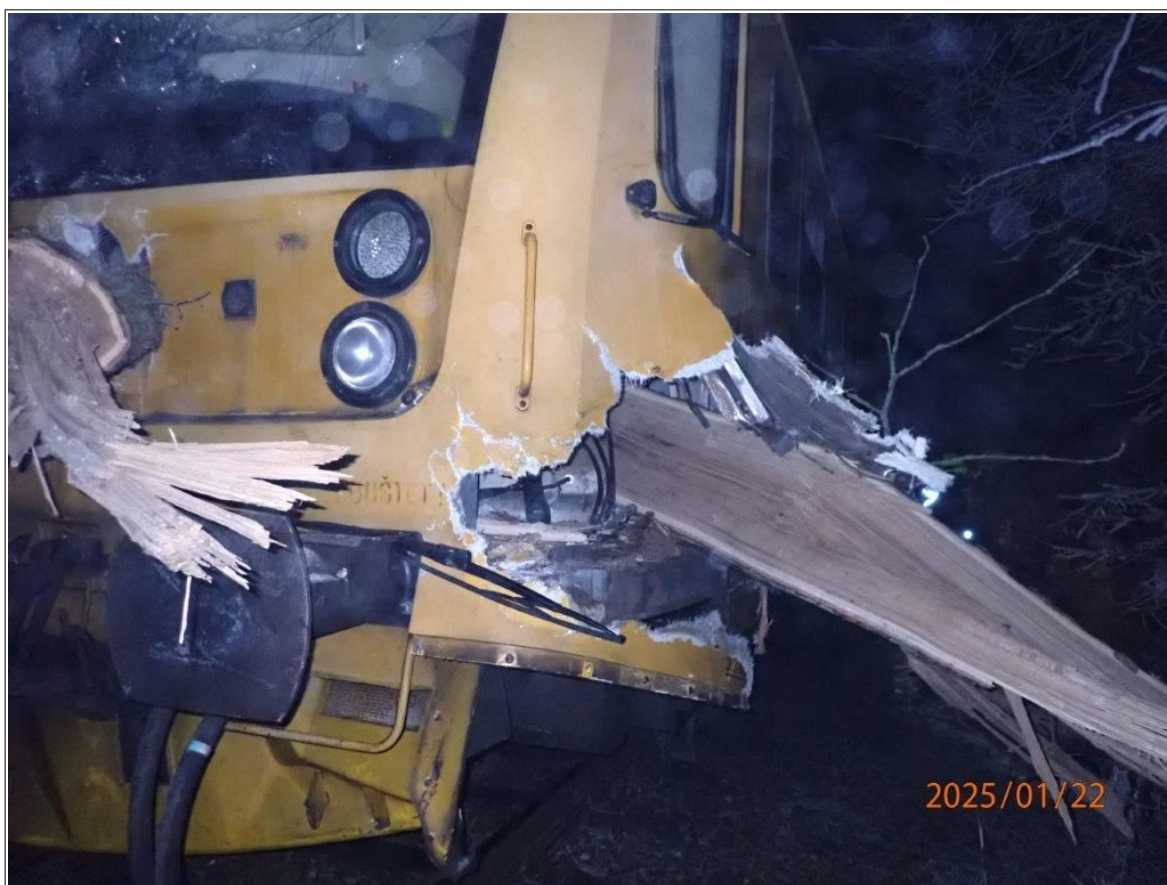
Obr. č. 8: Pohled na levou přední část ŘDV 914.199-5 vlaku Os 24836 po vzniku MU Zdroj: SŽ

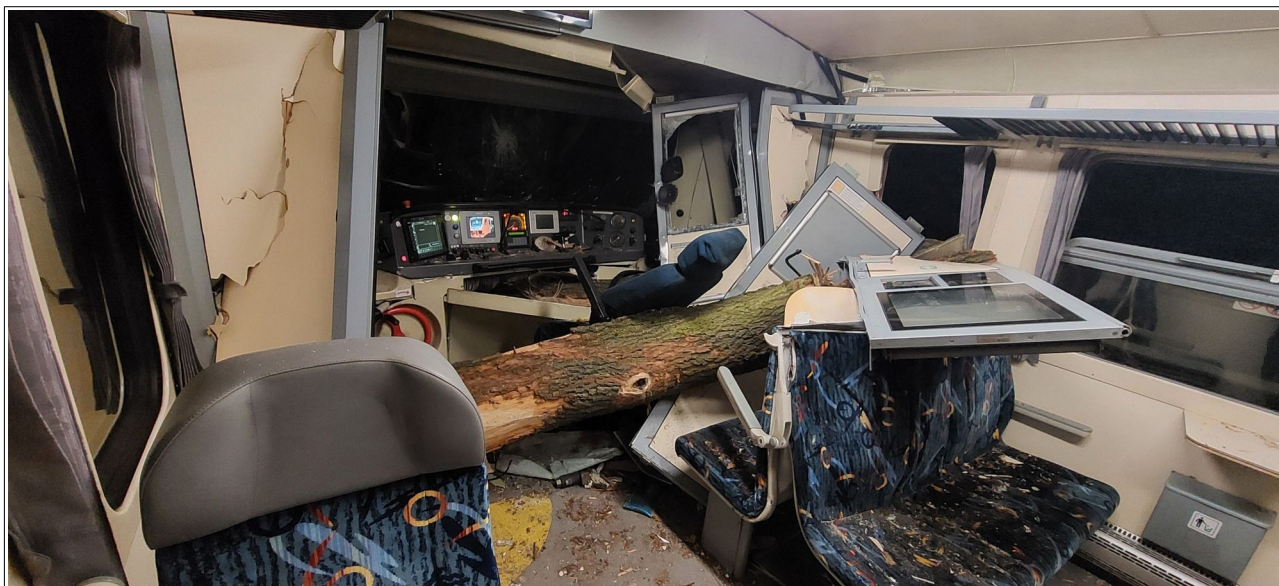
- kabina strojvedoucího ŘDV, vč. stanoviště strojvedoucího a zadní stěny kabiny, byly silně poškozeny dovnitř vozidla vniklými větvemi koruny stromu. Těmito větvemi byl rovněž poškozen interiér předního oddílu pro cestující ŘDV, vč. sedadel a obložení bočních stěn;

Obr. č. 9: Pohled na přední oddíl pro cestující, deformovanou zadní stěnu kabiny strojvedoucího a na kabinu strojvedoucího ŘDV 914.199-5 vlaku Os 24836 po vzniku MU  
Zdroj: ČD

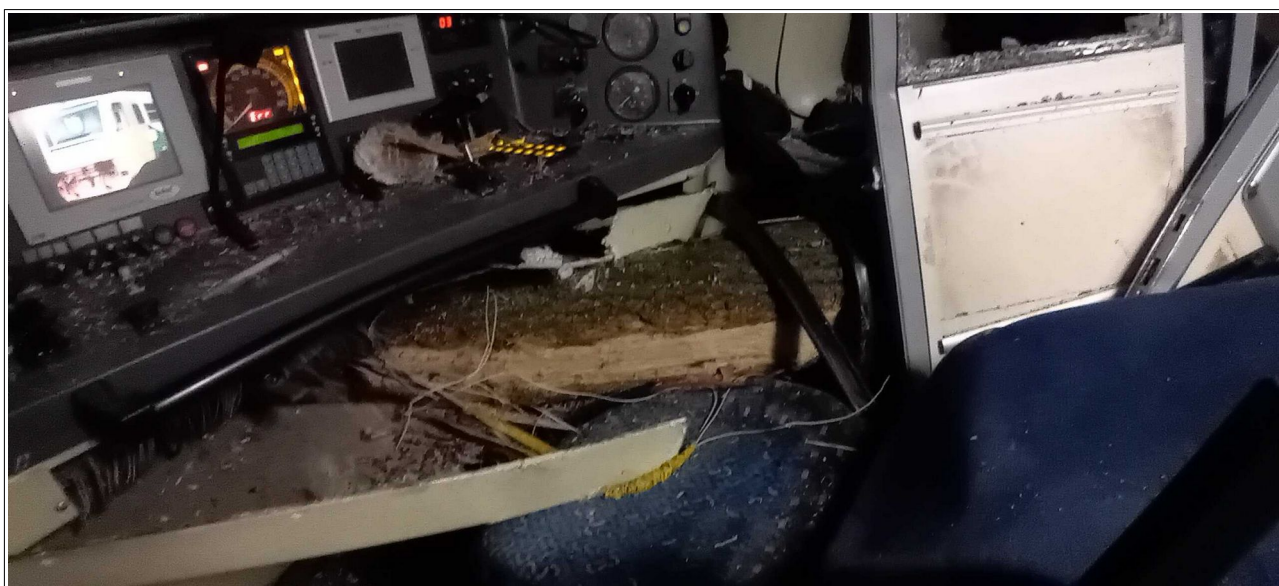
Obr. č. 10: Pohled na ovládací pult stanoviště strojvedoucího ŘDV 914.199-5 vlaku Os 24836 po vzniku MU  
Zdroj: ČD
