# Rapport d'Enquête de Sécurité

Heurt d'un agent d'un sous-traitant par un train de voyageurs

Bleret - 27/10/2023

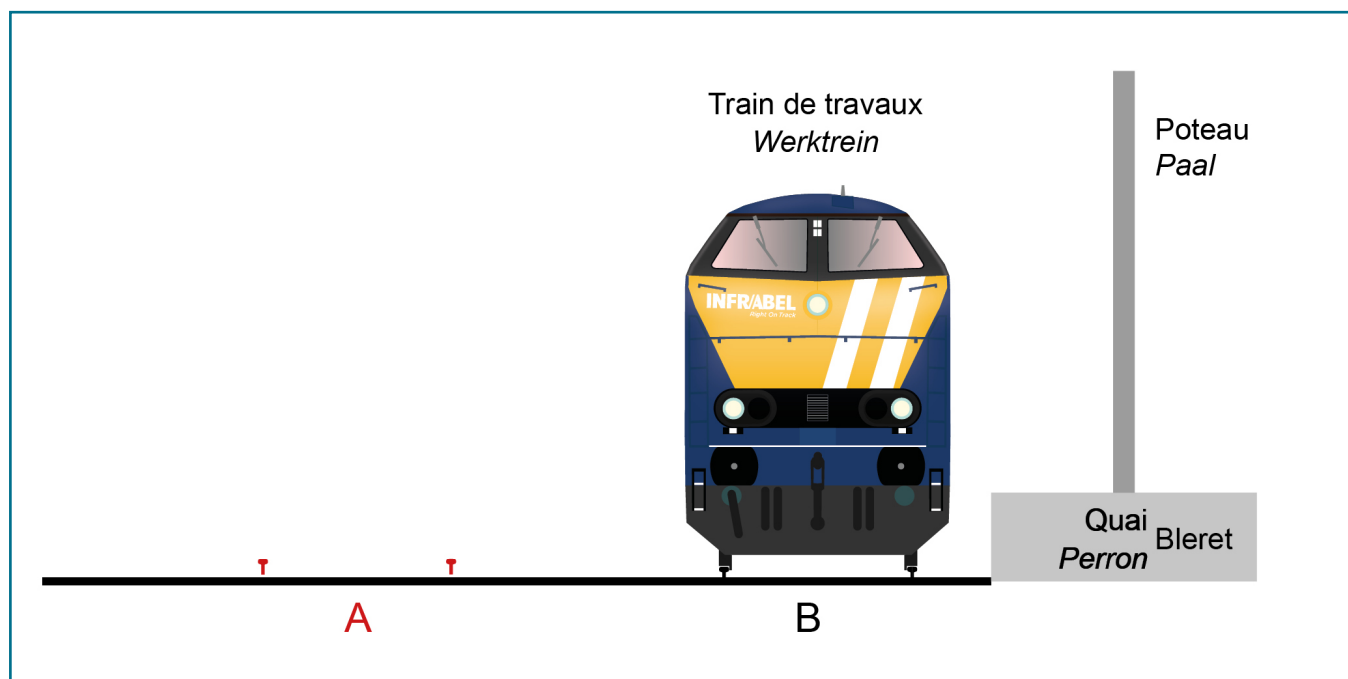
Dans la nuit du jeudi 26 au vendredi 27 octobre 2023, des travaux sont organisés sur la voie B de la ligne 36 à hauteur de Bleret : ces travaux sont menés par le sous-traitant Mobix et consistent à placer des poteaux caténaires à l'extérieur de la voie B, dans des socles préparés lors de phases précédentes.

La voie A n'est pas concernée par ces travaux et le trafic n'y est pas interrompu.
