## RAPORT DE INVESTIGARE

privind accidentul feroviar produs la data de 14.08.2024, ora 14:55, pe raza de activitate a Sucursalei Regionala CF Craiova, secția de circulație Băbeni – Alunu (linie simplă neelectrificată), între Hm Popești și stația CFR Berbești, la km 18+410, în circulația trenului de marfă nr. 86077, format din două locomotive izolate, DA 913 și DA 1183, prin deraierea locomotivei DA 913–titulară, de prima osie, în sensul de mers al trenului.

*Raport investigare final  
11 august 2025*

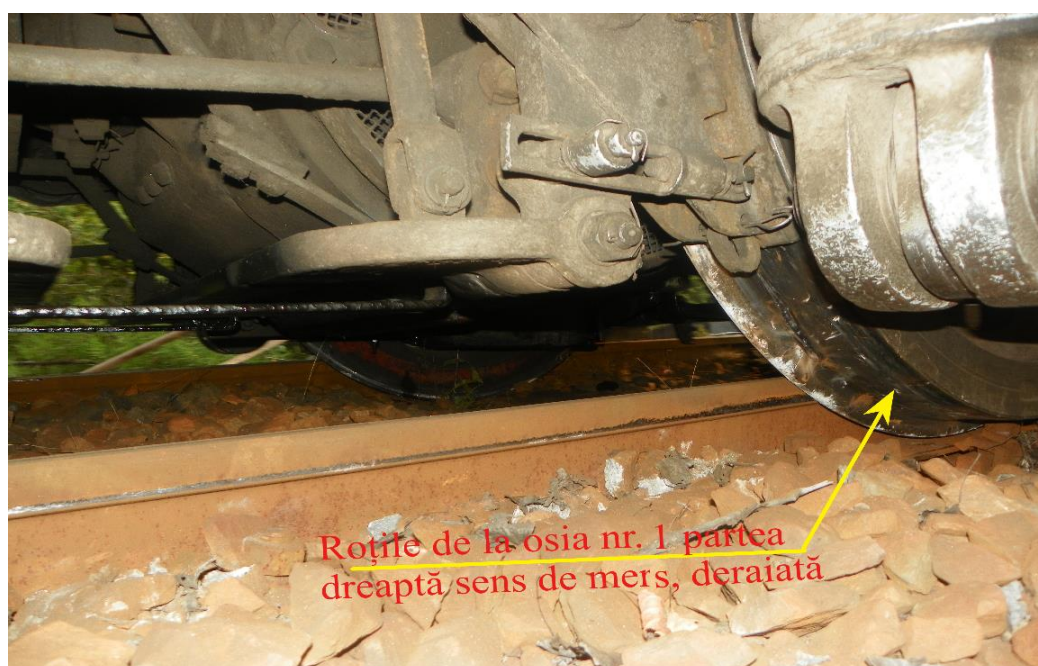
Foto nr.1

După plecare din stația CFR Băbeni la ora 14:00, în circulația trenului, între Hm Popești și stația CFR Berbești, pe o curbă circulară cu deviație stânga (Fig. nr.2), în sensul de mers, mecanicul locomotivei titulare a sesizat în timpul mersului zgomote anormale ale locomotivei pentru care a luat măsuri de frânare rapidă a trenului. După oprirea trenului, ca urmare a verificărilor efectuate, s-a constatat că, locomotiva DA 913 titulară a deraiat de prima osie în sensul de mers (Foto nr.1, și Foto nr.2).

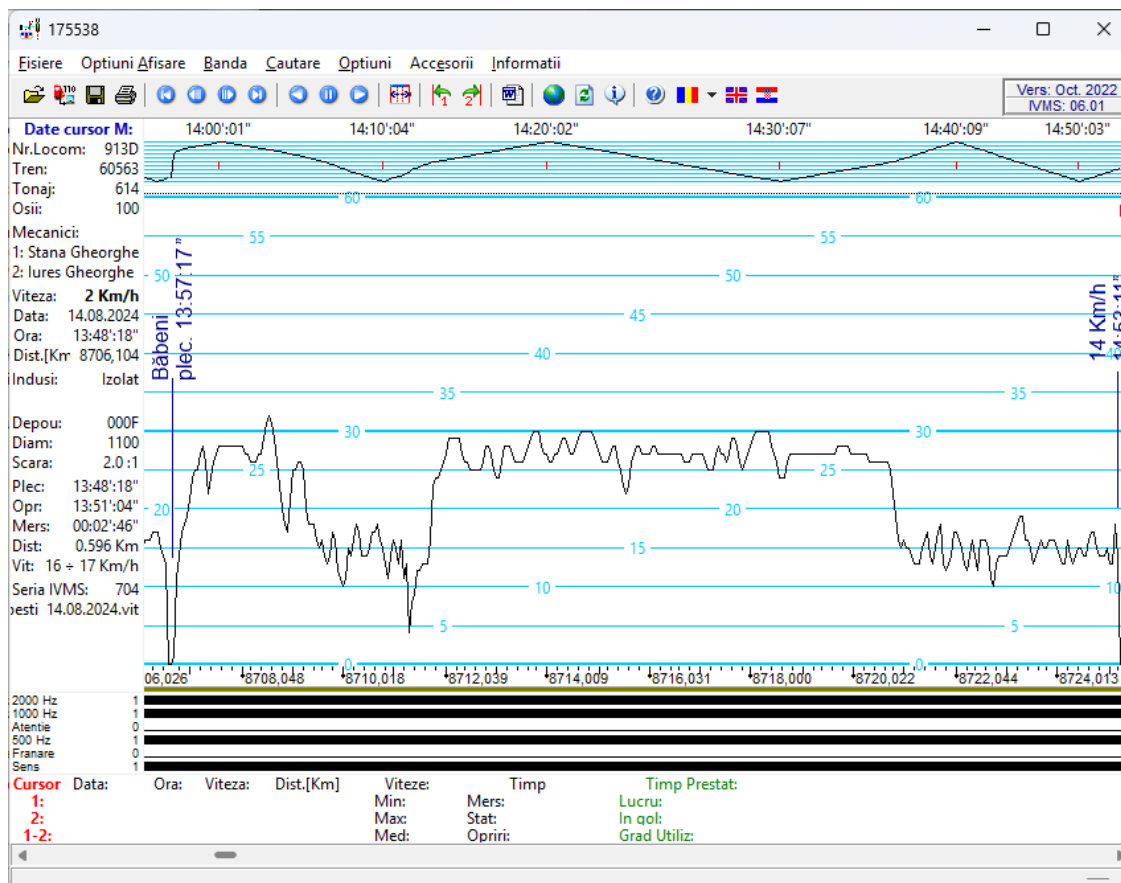
Din raportul de interpretare a datelor IVMS, a rezultat că, anterior deraierii, pe un spațiu de 4510 m, viteza de circulație a avut variații între 15 km/h și 18 km/h (de la km 13+900 la km 18+430), restricția cu 15 km/h începând de la km 14+200. În momentul producerii deraierii, viteza trenului a fost de 14 km/h, cu respectarea valorii restricționate pe zona respectivă de 15 km/h.

Fig. nr. 4 - Diagrama vitezei înregistrată de instalația IVMS a locomotivei DA 913

Din analiza datelor înregistrate de instalația IVMS a rezultat că deraierea locomotivei DA 913 s-a produs la ora 14:53:11". Urmare a zgomotelor anormale apărute la partea de rulare a locomotivei, mecanicul a luat măsuri de frânare a locomotivei, care s-a oprit la ora 14:53:20".

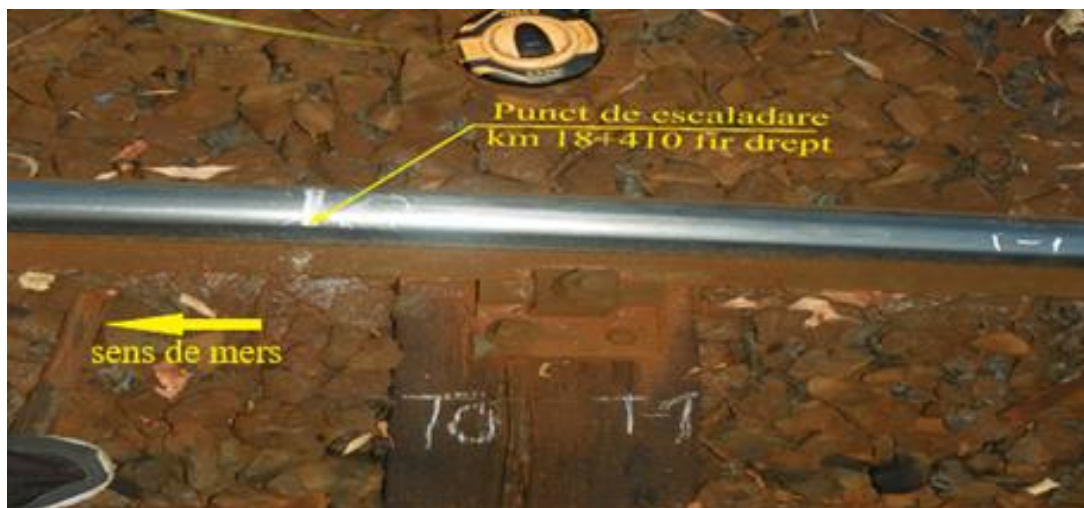
Prima urmă de escaladare al flancului activ al șinei de către roata atacantă, aflată în partea dreaptă a primei osii a locomotivei (osia nr.1), în sensul de mers și al creșterii kilometrajului, a fost identificată pe umărul dintre flancul activ și suprafața de rulare a șinei. Acest punct a fost marcat pe teren ca punctul „0” și se află la km 18+410 (foto nr.3).

Din punctul „0”, locomotiva a rulat cu buza roții din partea dreaptă a osiei nr.1 pe suprafața de rulare a șinei, pe o lungime de 2,90 m după care a căzut în exteriorul căii, în punctul notat cu „A”. Concomitent, în același plan transversal cu punctul „A”, roata din partea stângă a căzut în interiorul căii, punct marcat pe teren ca punctul „B”.

Foto nr.3: Punctul „0” - prima urmă de escaladare la km 18+410 (roata din partea dreaptă a osiei nr. 1)

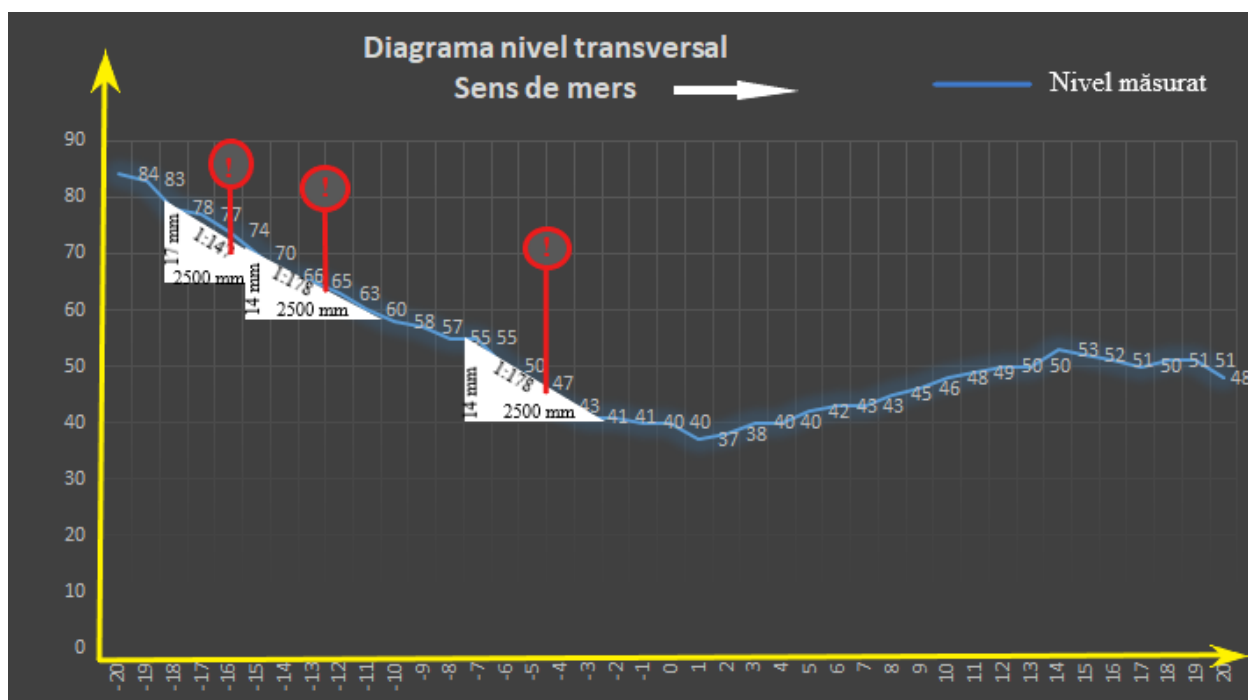
Figura nr.6: Diagrama nivelului transversal

Până la punctul de producere al deraierii, în sensul de mers al trenului, de la punctul „-20” înspre punctul „0”, în cuprinsul a șapte zone, măsurate la o distanță de 2,5 m între două puncte consecutive, înclinările rampelor defectelor erau mai mari decât valoarea maximă admisă pentru circulația trenurilor (1:200). Astfel, așa cum este exemplificat în diagrama nivelului transversal – *figura nr.6*, între punctele:

- „-3” ÷ „-8”, „-4” ÷ „-9”, „-11” ÷ „-16”, „-12” ÷ „-17”, „-15” ÷ „-20” valoarea torsionării a fost de 14 mm, depășind valoarea maximă admisă a torsionării de 12,50 mm, având înclinarea rampei defectului de 1:178, față de înclinarea admisă a rampei de 1:200;
- „-13” ÷ „-18”, valoarea torsionării a fost de 13 mm, depășind valoarea maximă admisă a torsionării de 12,50 mm, având înclinarea rampei defectului de 1:192, față de înclinarea admisă a rampei de 1:200;
- „-14” ÷ „-19”, valoarea torsionării a fost de 17 mm, depășind valoarea maximă admisă a torsionării de 12,50 mm, având înclinarea rampei defectului de 1:147, față de înclinarea admisă a rampei de 1:200;

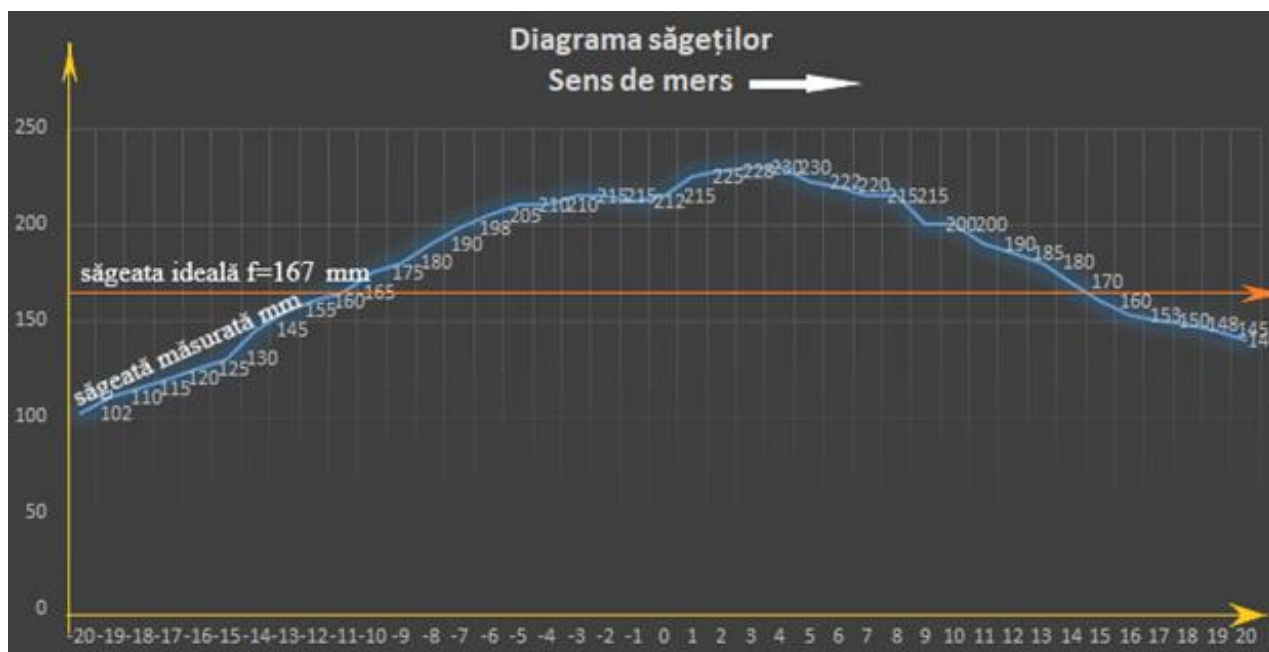
Figura nr.7: Diagrama săgeților

Toleranța admisă dintre săgețile maxime și minime în mm, pentru zona circulară a curbei în cuprinsul căreia s-a produs deraierea și viteza de circulație mai mică sau egală cu 50 km/h, este de 45 mm, așa cum este prevăzut la art. 7, pct.B.1 din *Instrucția nr.314/1989*). Astfel, diferența dintre valorile măsurate ale săgeților maxime și minime, pe zona circulară a curbei, între punctele „-20” și „4” depășea toleranța admisă de 45 mm cu 83 mm.

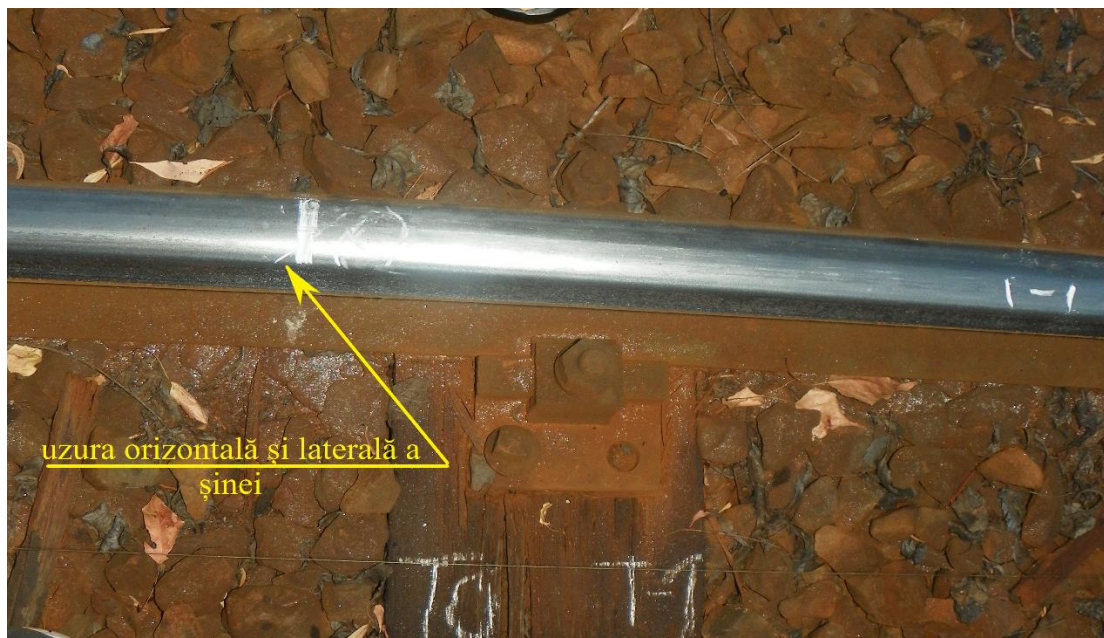
*Foto nr.4: Uzura orizontală și laterală a șinei*

În punctul „0” șina din partea exterioară a curbei, pe suprafața de rulare, prezenta uzuri laterale și orizontale.

Înălțimea uzurii laterale a ciupercii șinei depășea punctul de început al racordării feței laterale cu umărul ciupercii. („Nu este admis ca înălțimea uzurii laterale a ciupercii șinei (H) să depășească punctul de început al racordării feței laterale cu umărul ciupercii și în nici un caz buza bandajului să atingă eclisa. Nerespectarea acestor condiții impune schimbarea șinelor, indiferent că uzura verticală și laterală au atins sau nu, limita maximă.” așa cum este prevăzut la art.22 pct. 2 alin.3 din *Instrucția nr.314/1989*)

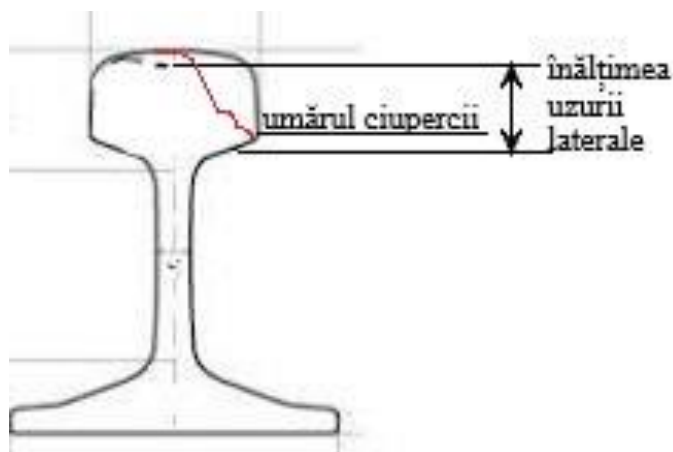
În zona punctului „0” s-a observat rularea buzei bandajului pe fața laterală a ciupercii (deasupra umărului ciupercii) din cauza formei uzurii laterale, constatare consemnată în procesul verbal întocmit ulterior datei producerii accidentului, în data de 09.10.2024.

*Figura nr.8: Uzura laterală a șinei*

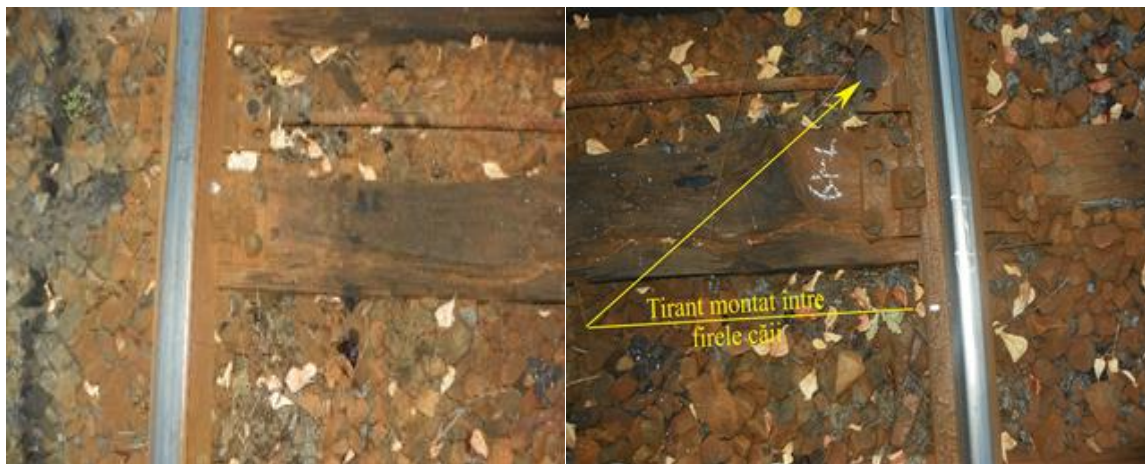
O altă neconformitate constatată și care a fost semnalată în rapoartele de investigare ale accidentelor anterioare, produse pe linia 204 Băbeni – Alunu, este folosirea în activitatea de exploatare, a unor improvizații de tipul tiranților metalici pentru menținerea ecartamentului în toleranțele prescrise. Astfel, secția a utilizat, pentru menținerea în toleranțe a ecartamentului, între traversele  $T_{-19} - T_{-18}$ ;  $T_4 - T_5$ , dispozitive improvizate de tipul tiranților metalici, care să substituie traversele responsabile cu asigurarea acestui parametru tehnic al căii.

*Foto.nr.5 - Tirant montat între firele căii*

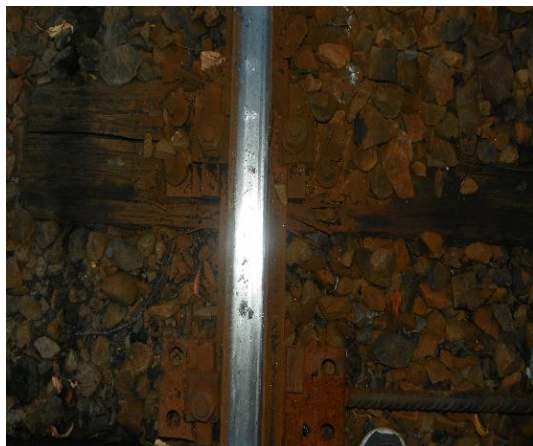
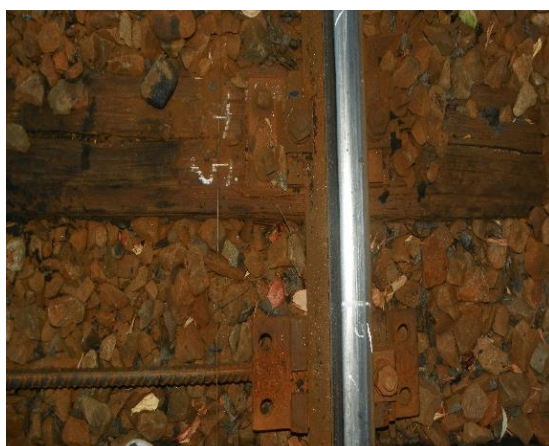
*Foto.nr.6 - Traversa T<sub>5</sub>*

- $T_{0, -1, -2, -3, -9}$ , –traversă normală lemn cu crăpături longitudinale prindere activă pe ambele fire;
- $T_{-4-6-7,-8,-10, 1,4,5,6,8}$  – traversă normală lemn corespunzătoare, prindere completă și activă pe ambele fire;
- $T_{-5}$ , – traversă normală lemn necorespunzătoare prindere inactivă pe partea stângă;
- $T_2$  – traversă normală lemn corespunzătoare, prindere inactivă pe firul stâng;
- $T_3$ , – traversă normală lemn necorespunzătoare putredă – prindere inactivă pe ambele fire;
- $T_8$  – traversă corespunzătoare, prindere inactivă pe ambele fire.
