## RAPORT DE INVESTIGARE

al accidentului feroviar produs 05.11.2024,  
pe raza de activitate a Sucursalei Regionale CF Craiova,  
între stația CFR Tâmba și halta de mișcare Igiroasa,  
în circulația trenului de marfă nr.66078 004

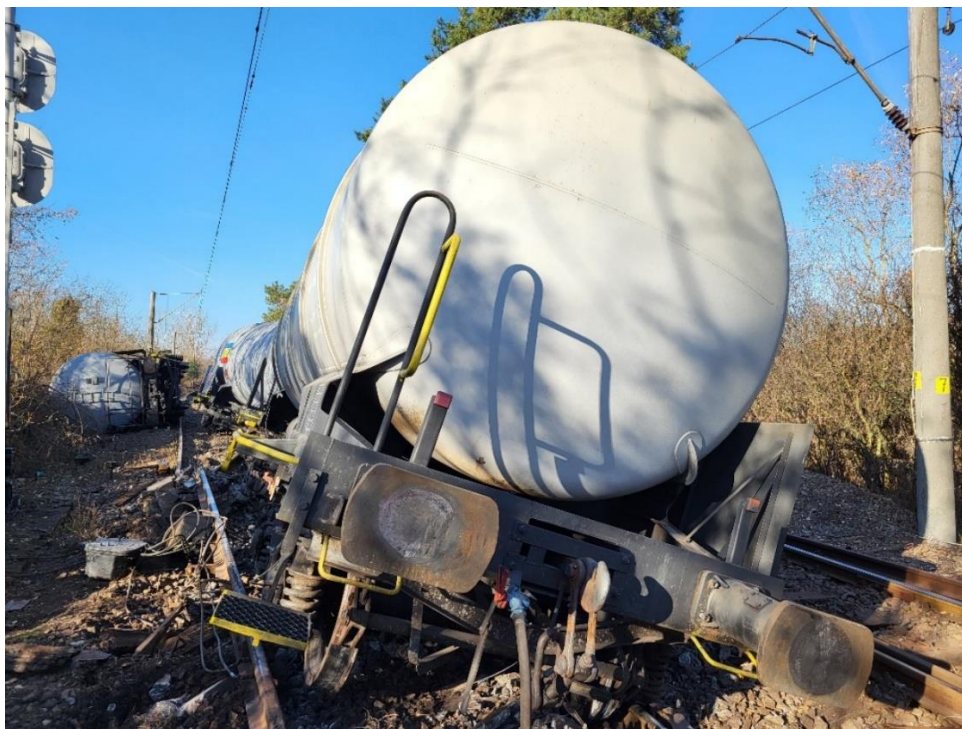
*Photo no. 1 – wagons derailed in the accident*

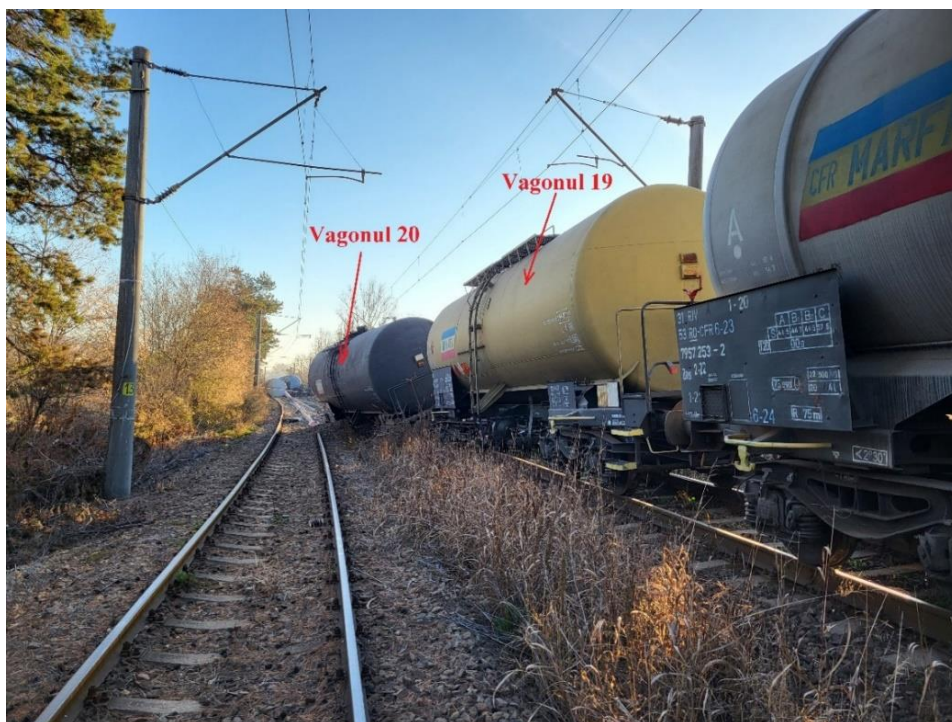
- al 20-lea vagon din compunerea trenului (nr.31537855997-7), RP efectuat la data 16.09.2022, la agentul economic identificat prin acronimul SPC cu valabilitate de 6 ani. Vagonul era deraiat de ambele boghiuri și înclinat spre parte dreaptă, la circa 30°, cu roțile din partea stângă (2 și 4) ale primului boghiu între firele liniei II, cu cele din dreapta (1 și 3) în exteriorul liniei II, iar cel de al doilea boghiu era cu toate roțile între linia II și linia 1;

*Foto nr.2 – poziția vagoanelor nr.19 și nr.20 după deraiere*

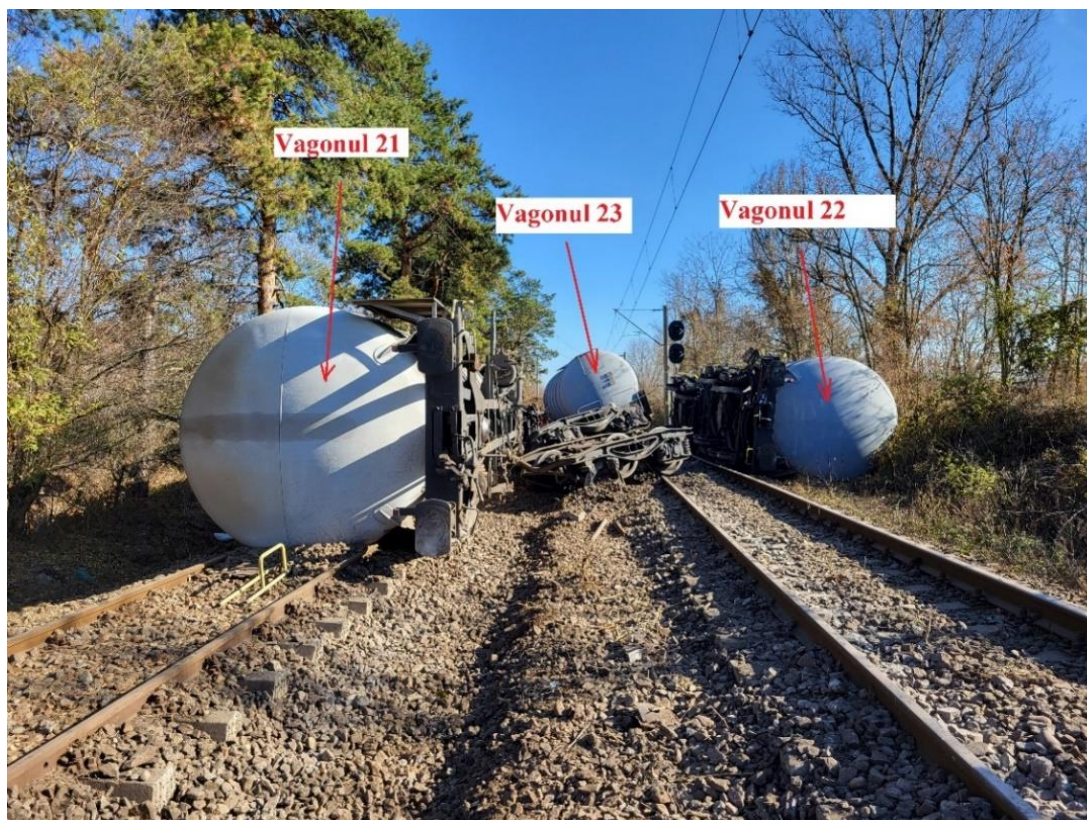
- între vagoanele situate în pozițiile 20 și 21 în componerea trenului era o distanță de circa 86 metri;
- al 21-lea vagon din componerea trenului (nr.31537957260-7), RP efectuat la data 10.11.2020 la agentul economic identificat prin acronimul SPC cu valabilitate de 6 ani și RIF și RRU efectuate în luna ianuarie a anului 2024 la agentul economic identificat prin acronimul SRS. Vagonul era deraiat de ambele boghiuri și răsturnat pe partea dreaptă, peste linia 1. Cele două boghiuri ale acestuia erau desprinse de șasiul vagonului și poziționate în stânga acestuia, între lina 1 și linia II. Desprinderea acestora s-a produs în urma ruperii pivoților celor două crapodine. Ambele boghiuri erau grav avariate;

- al 22-lea vagon din componerea trenului (nr.31537965929-7), RP efectuat la data 27.06.2024, la agentul economic identificat prin acronimul SPC cu valabilitate de 6 ani. Vagonul era deraiat de ambele boghiuri și răsturnat pe partea stângă în exteriorul liniei II. Cele două boghiuri nu erau desprinse de șasiul vagonului;

*Foto nr.3 – poziția vagoanelor poziționate al 21-lea,22-lea și 23-lea, după deraiere*

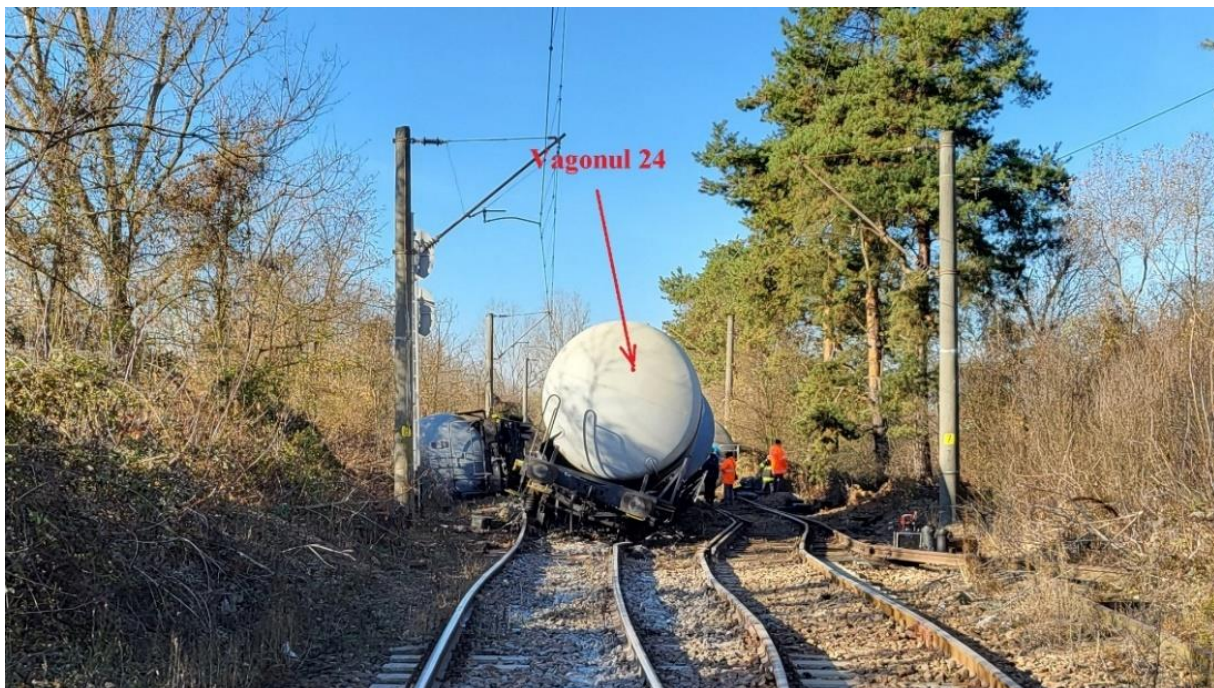
- al 23-lea vagon din componerea trenului (nr.31537965475-1), RP efectuat la data 08.08.2024 la agentul economic identificat prin acronimul SPC cu valabilitate de 6 ani. Vagonul era deraiat de ambele boghiuri și înclinat spre partea dreaptă la circa  $15^0$ , cu roțile din partea stângă (2 și 4) ale primului boghiu între firele liniei II, cu cele din dreapta (1 și 3) în exteriorul liniei II, iar cel de al doilea boghiu era cu toate roțile între linia II și linia 1;
- al 24-lea vagon din componerea trenului (nr.31537957279-7), RP efectuat la data 14.07.2023 la agentul economic identificat prin acronimul SPC cu valabilitate de 6 ani. Vagonul era deraiat de ambele boghiuri și înclinat spre partea dreaptă la circa  $15^0$ , cu roțile din partea stângă (2, 4, 6 și 8) între firele liniei II, cu cele din dreapta (1, 3, 5 și 7) în exteriorul (dreapta) liniei II;

*Foto nr.4 – poziția vagonului al 24-lea, după deraiere*

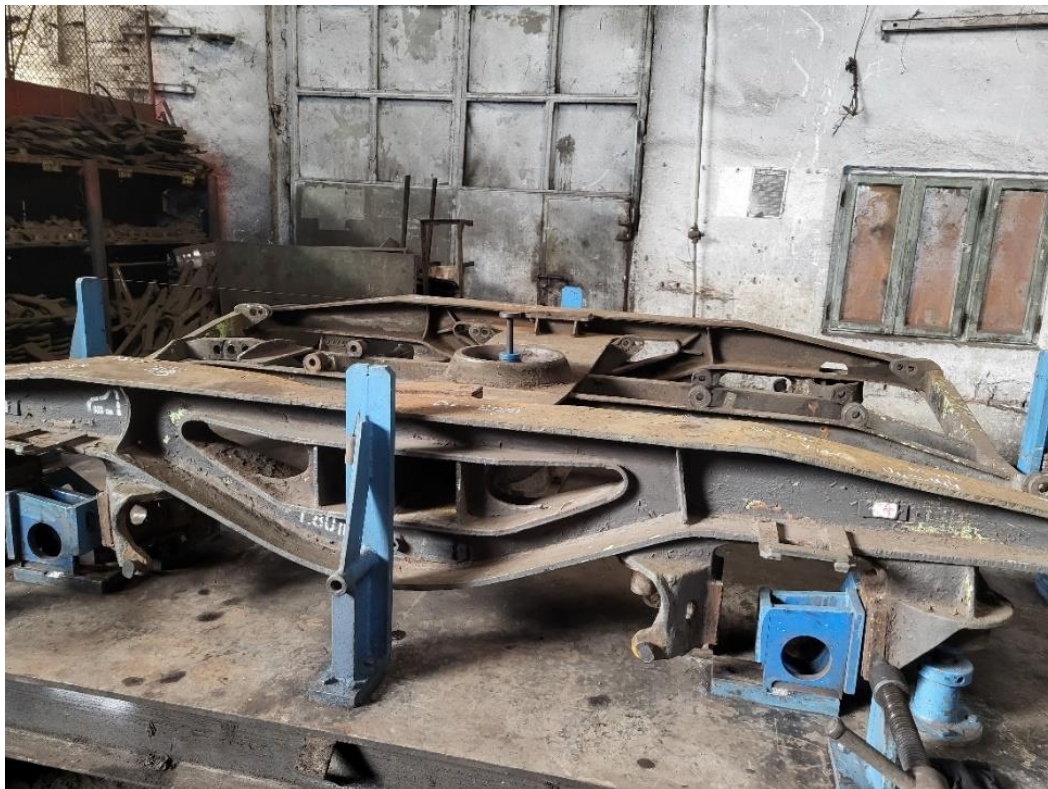
- cea mai mare abatere fiind cea a cotei  $i$  (diferența diagonalelor cadrului de boghiu), care a avut o valoare de 18 mm față de valoarea de 4 mm admisă la ieșirea din RP.

*Foto nr.5 - cadrul de boghiu aferent boghiului cu roțile 1÷4 fixat pe standul de măsurare*

- cel de al 20-lea vagon din componerea trenului de marfă (nr.31537855997-7) prezenta un număr de defecte, după cum urmează:
  - cadrul de boghiu aferent primului boghiu, în sensul de mers al trenului (cu roțile 1÷4), era deformat în plan orizontal, cota i - diferența diagonalelor cadrului de boghiu având o valoare de 4,5 ori mai mare decât valoarea maximă admisă la ieșirea din reparație de tip RP (4 mm);

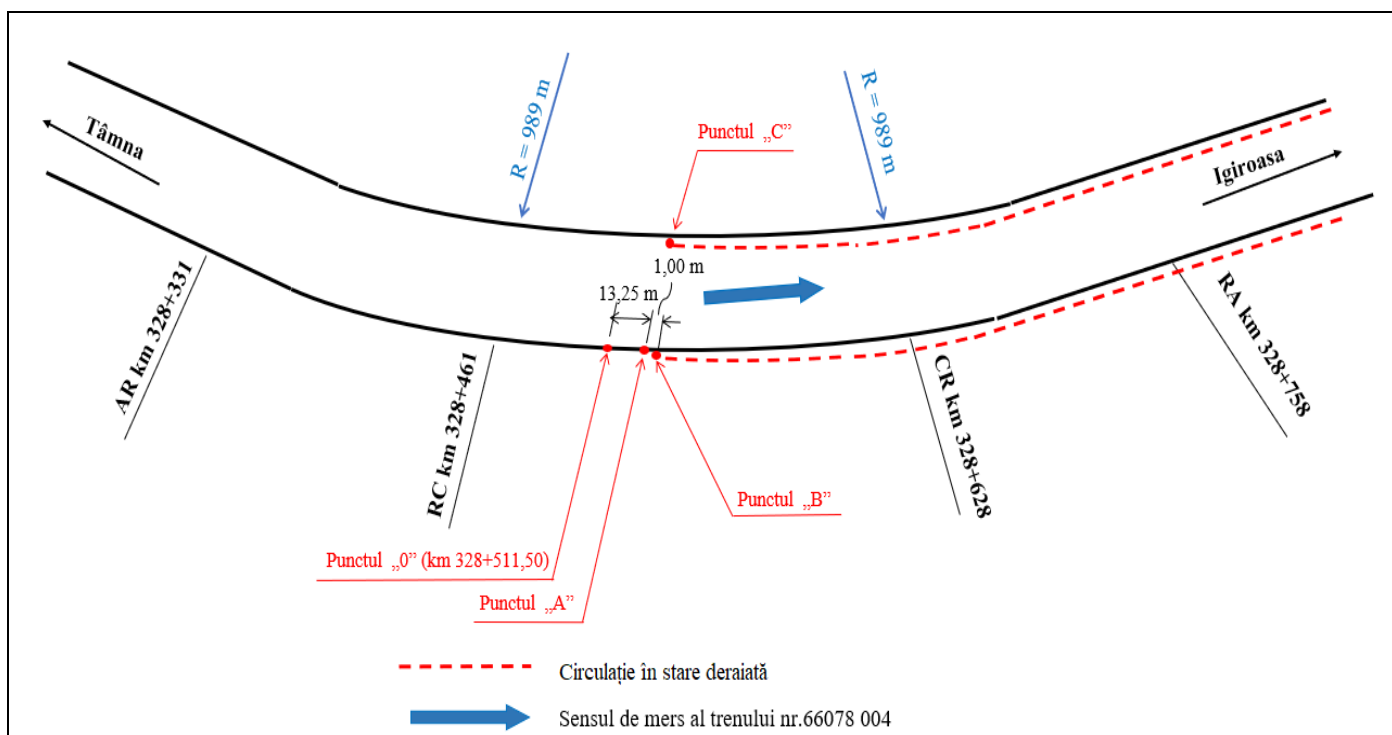
Figura nr.3: Schița cu locul deraierii

Punctele caracteristice ale curbei cu deviație stânga sunt amplasate la următoarele poziții kilometrice: AR – km 328+331, RC – km 328+461, CR – km 328+628, RA – km 328+758. Deraierea s-a produs la km 328+511,50, în cuprinsul curbei circulare (figura nr.5).

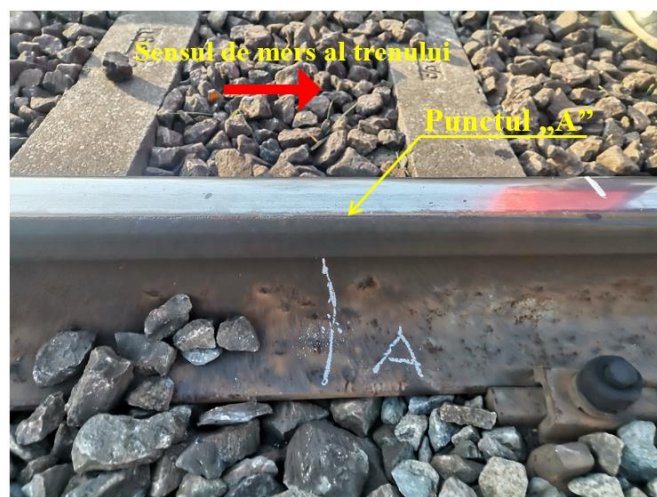
Foto nr.7 -Punctul „A”

Prima urmă de escaladare a fost identificată la km 328+511,50, pe firul exterior al curbei circulare (firul drept în sensul de mers și al creșterii kilometrajului), loc care s-a marcat pe teren ca punctul „0” (foto nr.6). De la punctul „0” s-a constatat o urmă de rulare a buzei bandajului a unei roți pe suprafața superioară a ciupercii șinei pe o distanță de 13,25 m, loc marcat pe teren ca punctul „A” (foto nr.7).

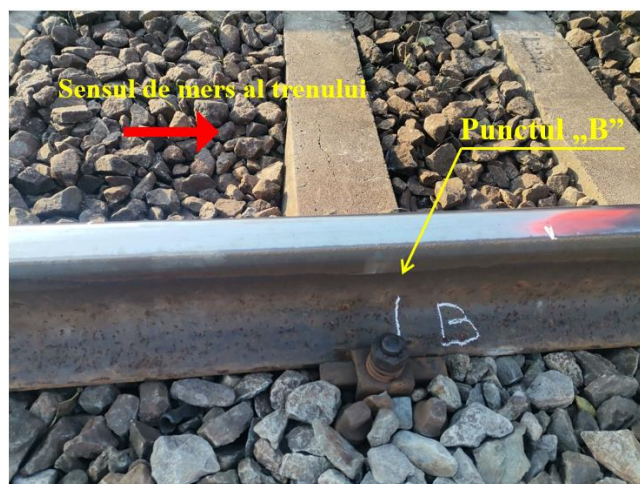
Foto nr.8 -Punctul „B”

La aproximativ 1,00 m de punctul „A” s-a observat prima urmă de lovire a buloanelor verticale (partea exterioară a firului drept), loc marcat pe teren ca punctul „B”, iar pe firul stâng, în aceeași secțiune transversală s-a constatat o urmă de cădere la interior a roții din partea stângă în sensul de mers, urmă marcată pe teren ca punctul „C”.

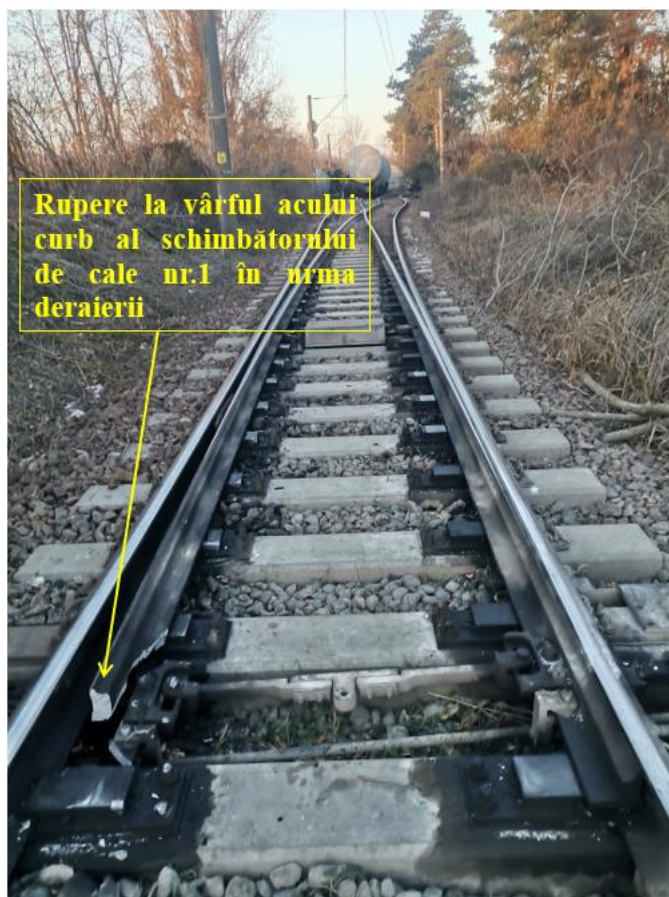
Au fost afectate de deraiere următoarele: schimbătorul de cale nr.1, diagonala 1-3, schimbătorul de cale nr. 3, linia II directă din capătul X pe o lungime de aproximativ 200 m și linia 1 abătută pe o lungime de aproximativ 50 m.

*Foto nr.10 – Schimbătorul de cale nr.1 după deraiere*

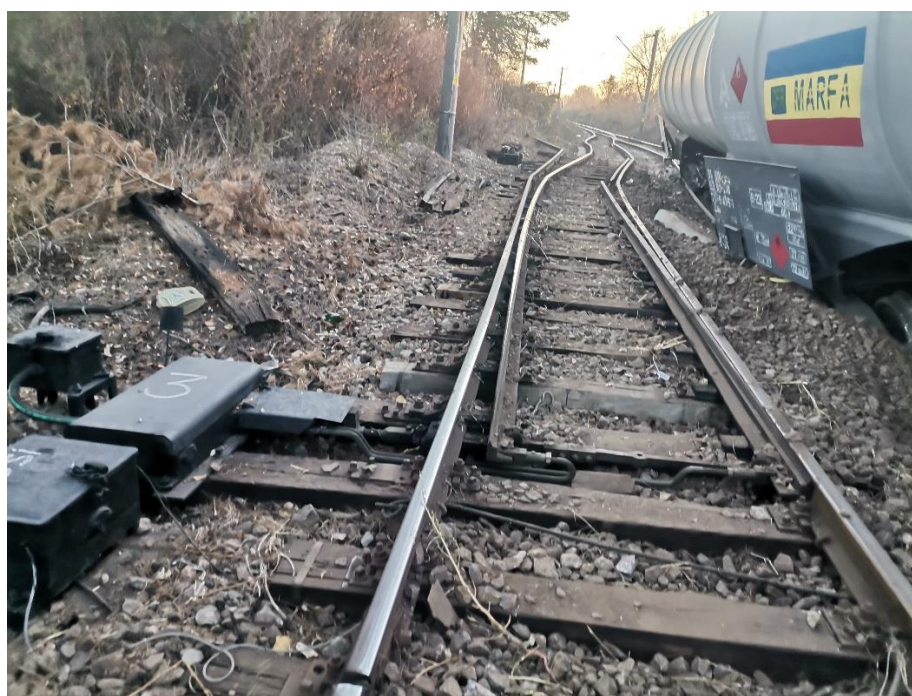
*Foto nr.11 – Schimbătorul de cale nr.3 după deraiere*

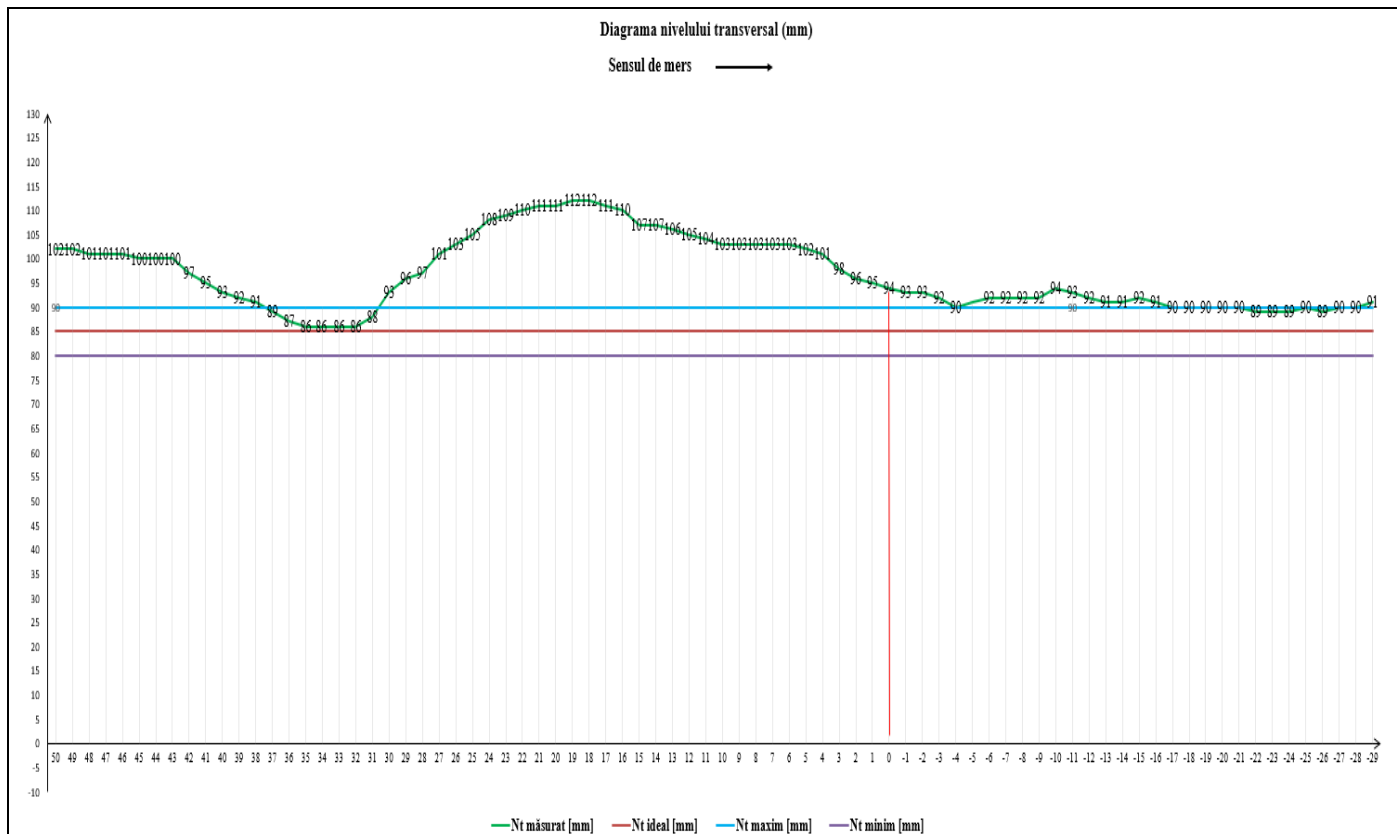
*Figura nr.5: Diagrama nivelului transversal al căii*

- între punctele de reper „5” ÷ „0”: valoarea torsionării = 7 mm – corespunde unui defect tip V2 (valori cuprinse între 5 ÷ 10 mm), se încadrează în prevederile prevăzute la art.7.A., pct.4 din *Instrucția de norme și toleranțe pentru construcția și întreținerea căii-linii cu ecartament normal, nr.314/1989*;

- între punctele de reper „27” ÷ „5”: valorile torsionării se încadrează în prevederile prevăzute la art.7.A., pct.4 din *Instrucția de norme și toleranțe pentru construcția și întreținerea căii-linii cu ecartament normal, nr.314/1989*, valoarea maximă a torsionării pe această zonă fiind între punctele de reper „27” ÷ „22” = 9 mm – corespunde unui defect tip V2 (valori cuprinse între 6 ÷ 10 mm);

- între punctele de reper „29” ÷ „25” și „28” ÷ „24”: valoarea torsionării = 12 mm – corespunde unui defect tip V3 (valori cuprinse între 11 ÷ 15 mm);
- între punctele de reper „29” ÷ „25” și „28” ÷ „24”: valoarea torsionării = 12 mm – corespunde unui defect tip V3 (valori cuprinse între 11 ÷ 15 mm);

- între punctele de reper „32” ÷ „27” și „31” ÷ „26”: valoarea torsionării = 15 mm – corespunde unui defect tip V3 (valori cuprinse între 11 ÷ 15 mm).
