# Zusammenfassung Sicherheitsuntersuchungsbericht

Aufprall eines Personenzuges auf einen Bahnarbeiter  
eines Subunternehmers  
Bleret - 27.10.2023

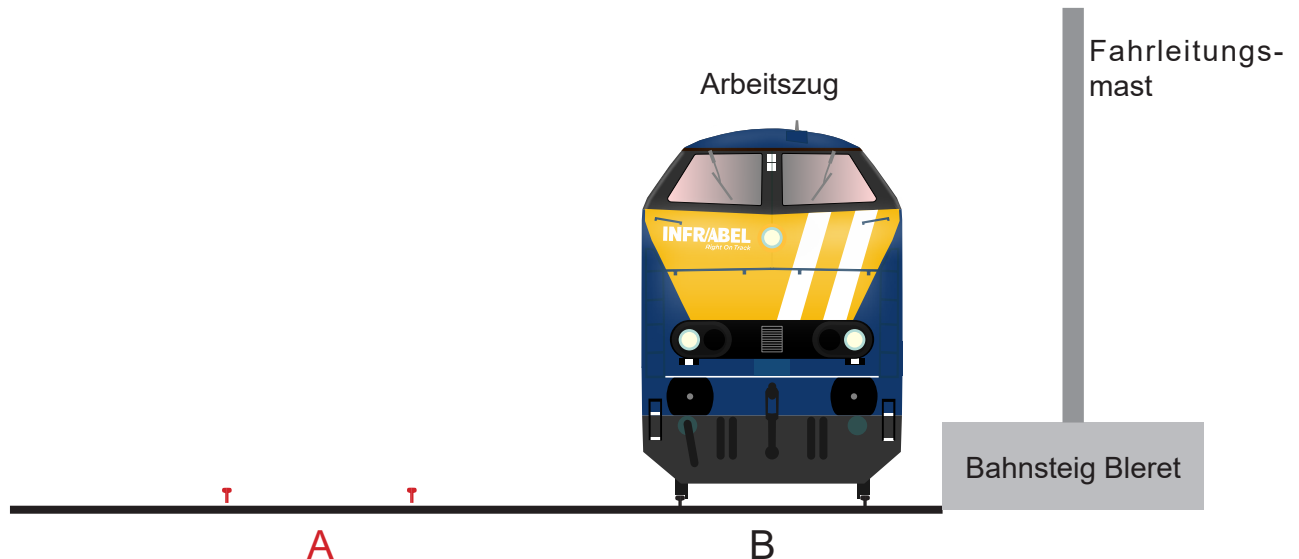
In der Nacht von Donnerstag, den 26. auf Freitag, den 27. Oktober 2023 werden in Höhe von Bleret Arbeiten auf dem Gleis B der Linie 36 durchgeführt: Diese Arbeiten werden vom Subunternehmer Mobix durchgeführt, bei denen Fahrleitungsmasten außerhalb des Gleises B in Sockel platziert werden, die in einer vorigen Bauphase bereits dafür vorbereitet wurden.

Diese Arbeiten betreffen nicht Gleis A und der Bahnverkehr auf diesem Gleis wird nicht unterbrochen.
