Untersuchungsbericht

Aktenzeichen: BEU-uu2022-12/002-3323

Gefährliches Ereignis im Eisenbahnbetrieb

Zugentgleisung, 06.12.2022, Bf Saarbrücken Rbf

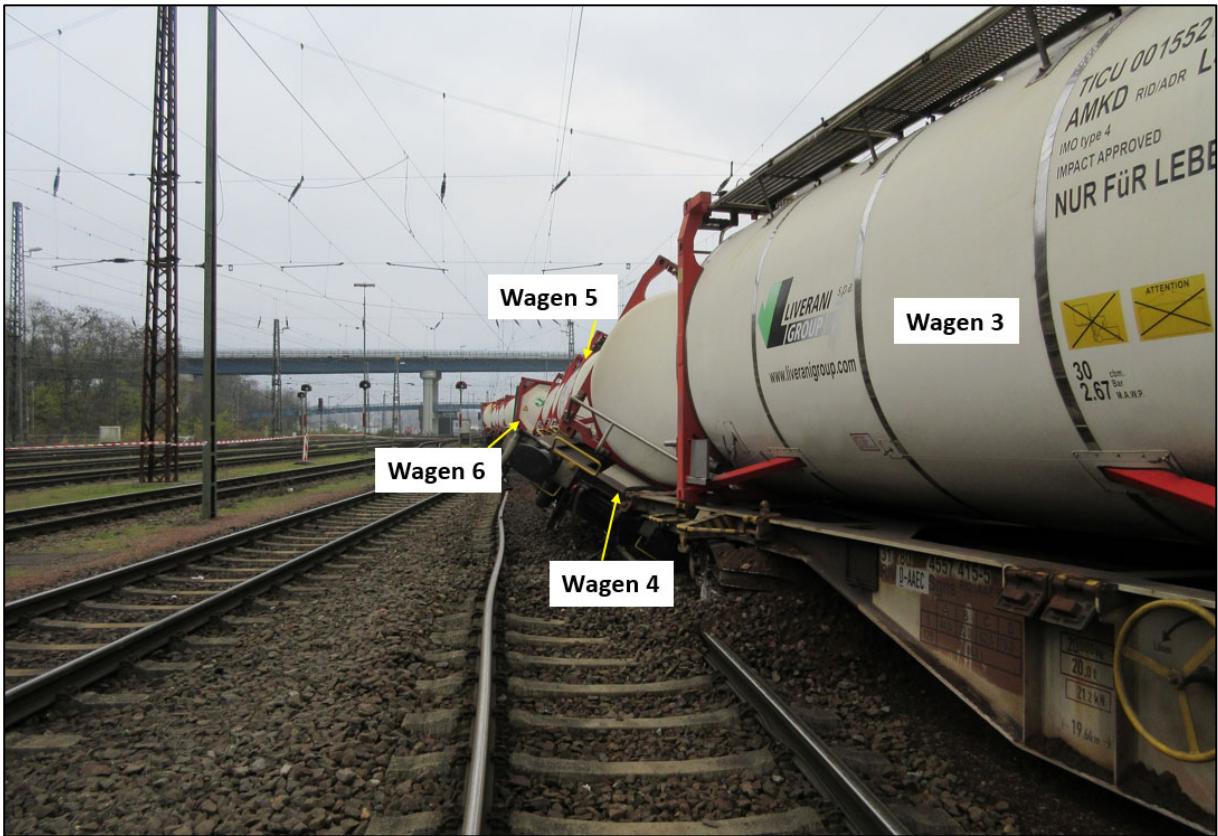
Die nachfolgenden Abbildungen geben einen Überblick über die entstandenen Schäden. Ein auf dem Wagen 4 mit Wein beladener Tankcontainer wurde beschädigt, so dass Ladegut austrat.

Abbildung 4: Ansicht der entgleisten Wagen 3 bis 6

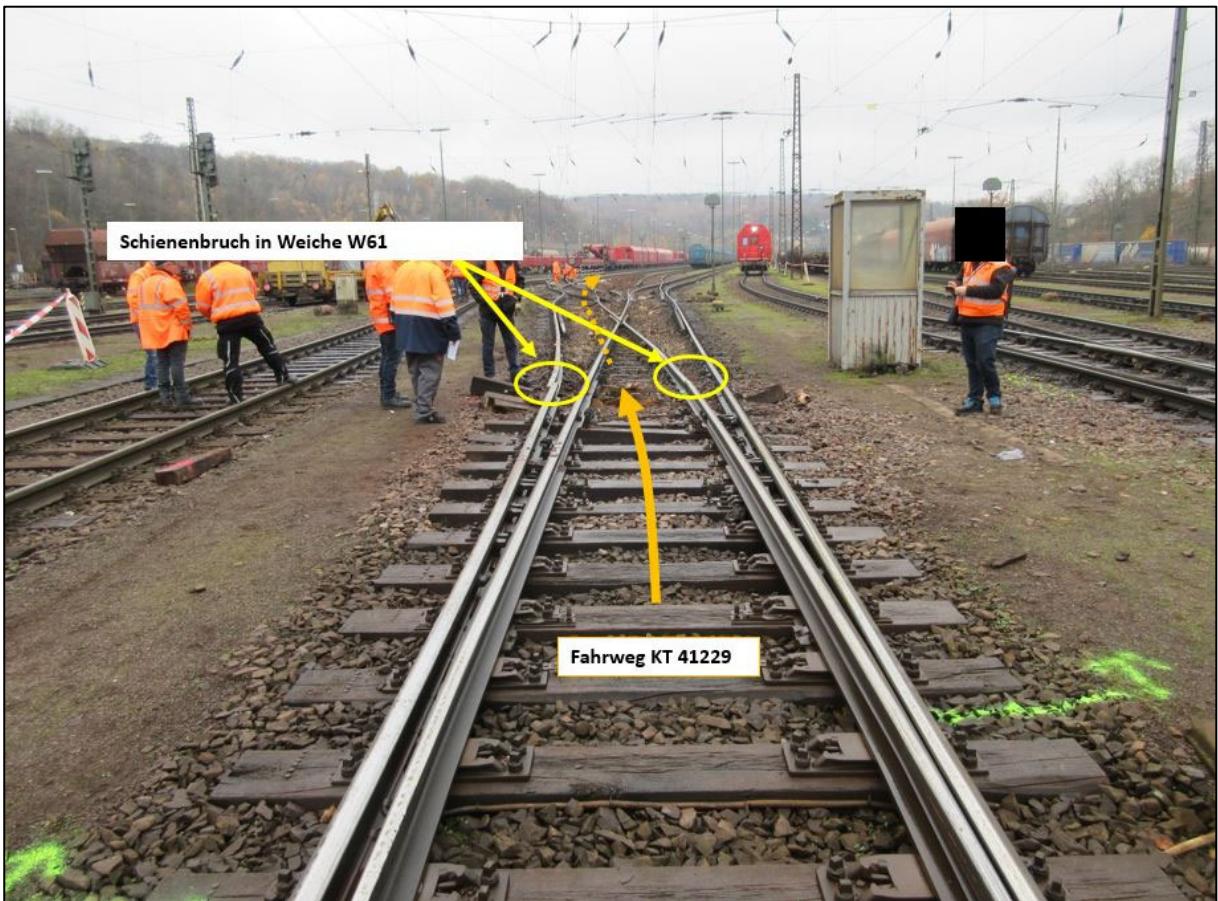
Abbildung 5: Ansicht Oberbau ab Weiche W61 nach Abzug der Wagen

der Weiche W61 waren Anfahrspuren erkennbar. Ab hier waren weitere Entgleisungsspuren mindestens eines Radsatzes sichtbar. Im Mittelteil der Weiche W61 wurden im weiteren Fahrtverlauf zwei Schienenbrüche auf gleicher Höhe beider Fahrschienen festgestellt. In der Folge war der Oberbau erheblich zerstört.

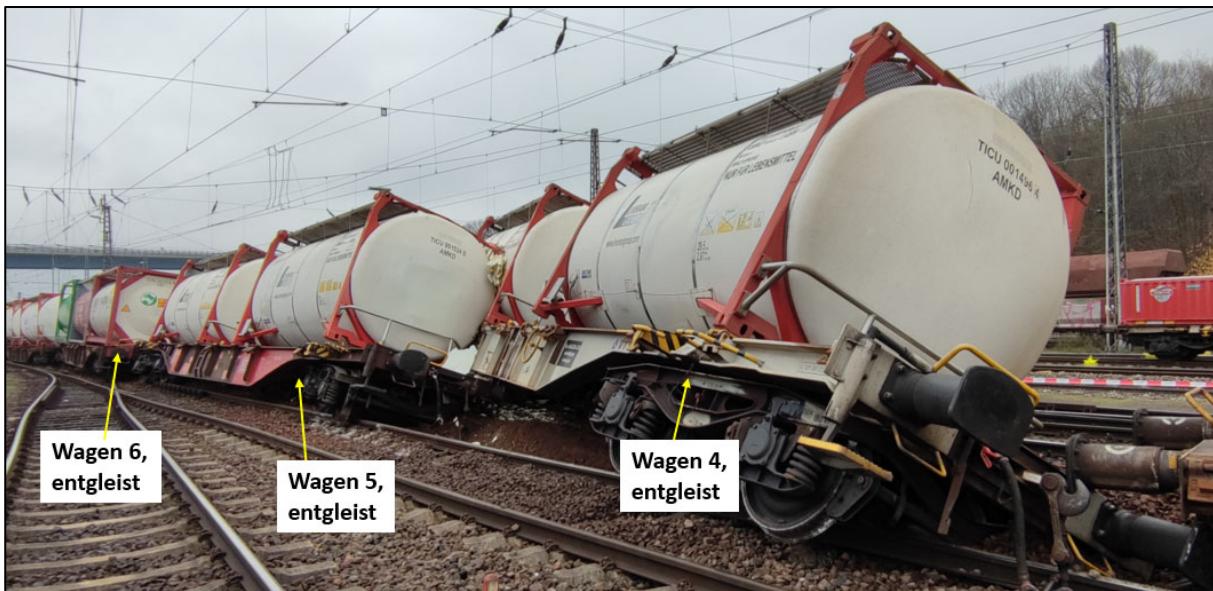
Abbildung 7: Entgleiste Wagen ab lfd. Nr. 4

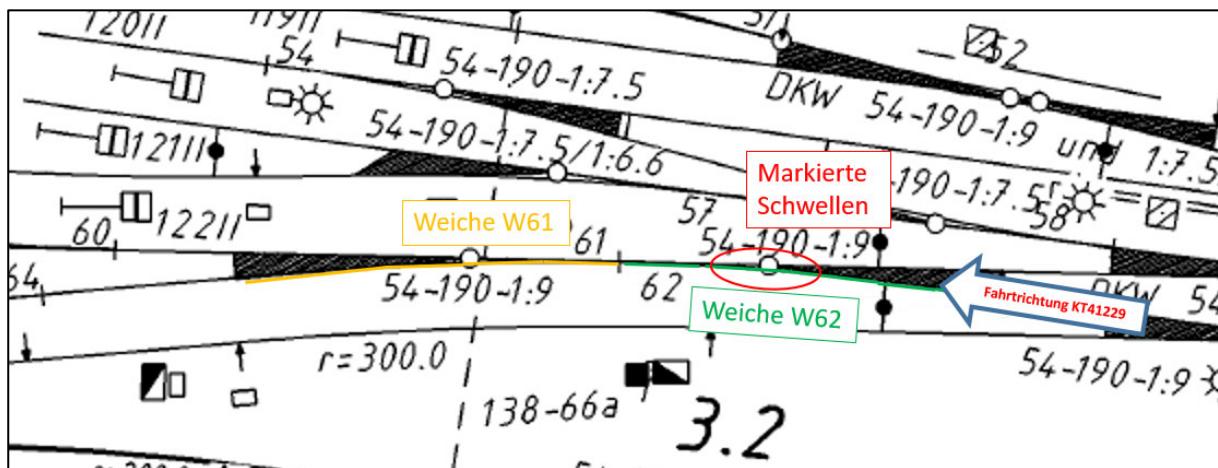
Die nachfolgende Abbildung zeigt den Fahrtverlauf über die für das Ereignis relevanten Weichen W62 und W61. Die Weiche W62 wurde vom rechten Strang kommend (Blick von Zungenspitze aus) stumpf befahren. Die Weiche W61 wurde im linken Strang spitz befahren.

Abbildung 8: Übersicht Weichenbereich⁴

Im Bereich der Weiche W62 sind Spuren mindestens eines Radsatzes auf dem Schienenkopf vorhanden. Weitere typische Entgleisungsspuren wie z. B. Beschädigungen von Kleineisen oder Schwellen waren jedoch an der Weiche W62 nicht feststellbar. An den Zungenspitzen

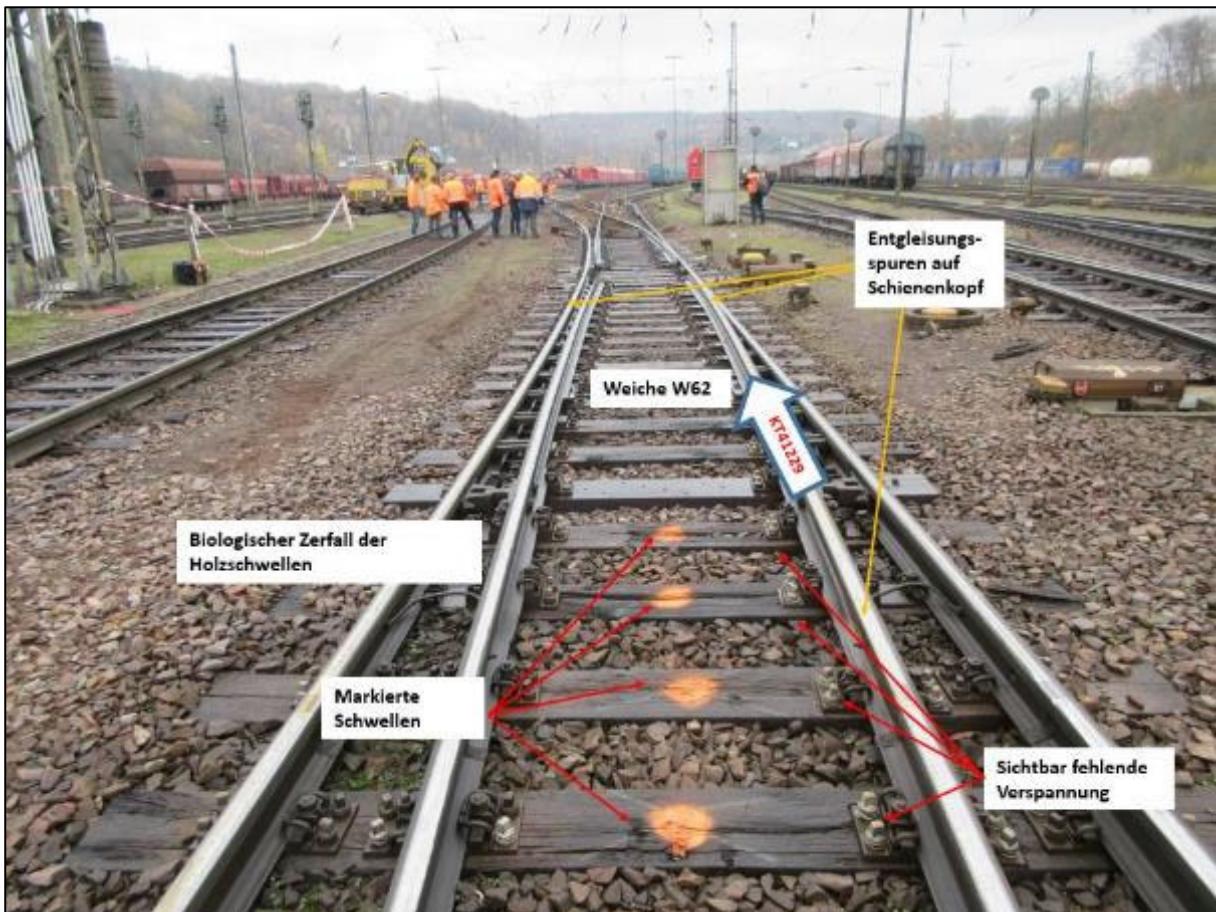
Im untersuchten Abschnitt des Fahrwegs des Zuges ab dem Zsig S278 waren punktuell Schwellen und Befestigungsmittel erneuert worden. In der Fahrwegweiche W62 waren zudem mehrere hintereinanderliegende Holzschwellen farbig markiert, wie in der nachfolgenden Abbildung erkennbar ist.

Abbildung 9: Weiche W62

Die markierten Holzschwellen zeichneten sich durch fortgeschrittenen biologischen Zerfall aus. An mehreren Stellen waren die Schwellenschrauben bereits erneuert worden. Die teilweise nicht vollständig verspannten Federringe deuteten darauf hin, dass durch den abgängigen Schwellenzustand trotz erneuerter Schwellenschrauben keine nachhaltige kraftschlüssige Verbindung der Schienenbefestigung mit den Schwellen mehr gegeben war. Hierdurch war weiterhin eine seitliche Verschiebung der Rippenplatten in diesem Bereich möglich.

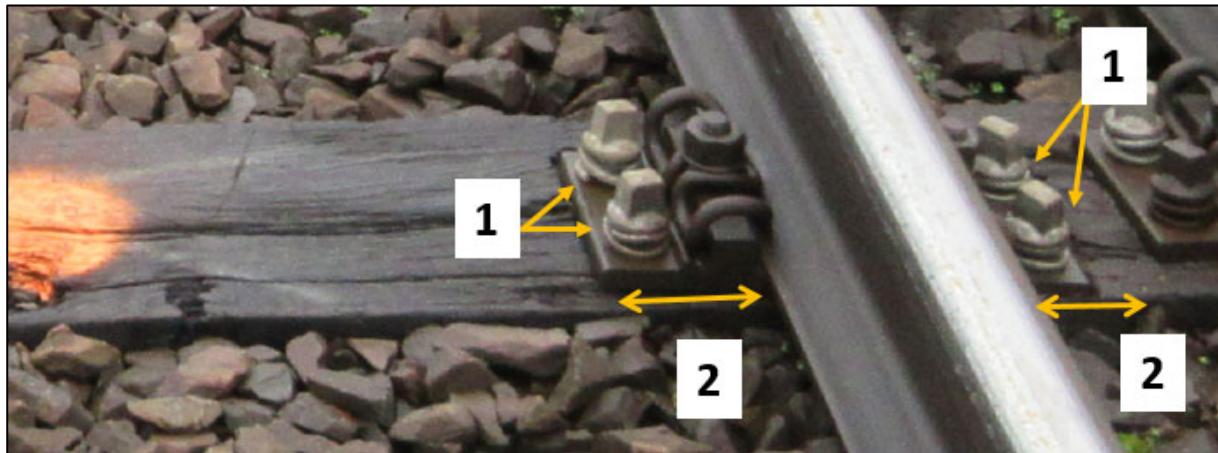
Abbildung 10: Detail Schienenstützpunkt in Weiche W62

Erkennbar sind eine eingefahrene Rippenplatte mit nicht vollständig verspannten Schwellenschrauben (1) und eine seitliche Verschiebung dieser Rippenplatte (2) nach bogenaußen. Der Fahrspiegel deutete auf eine Bewegung der Schiene nach bogenaußen hin.

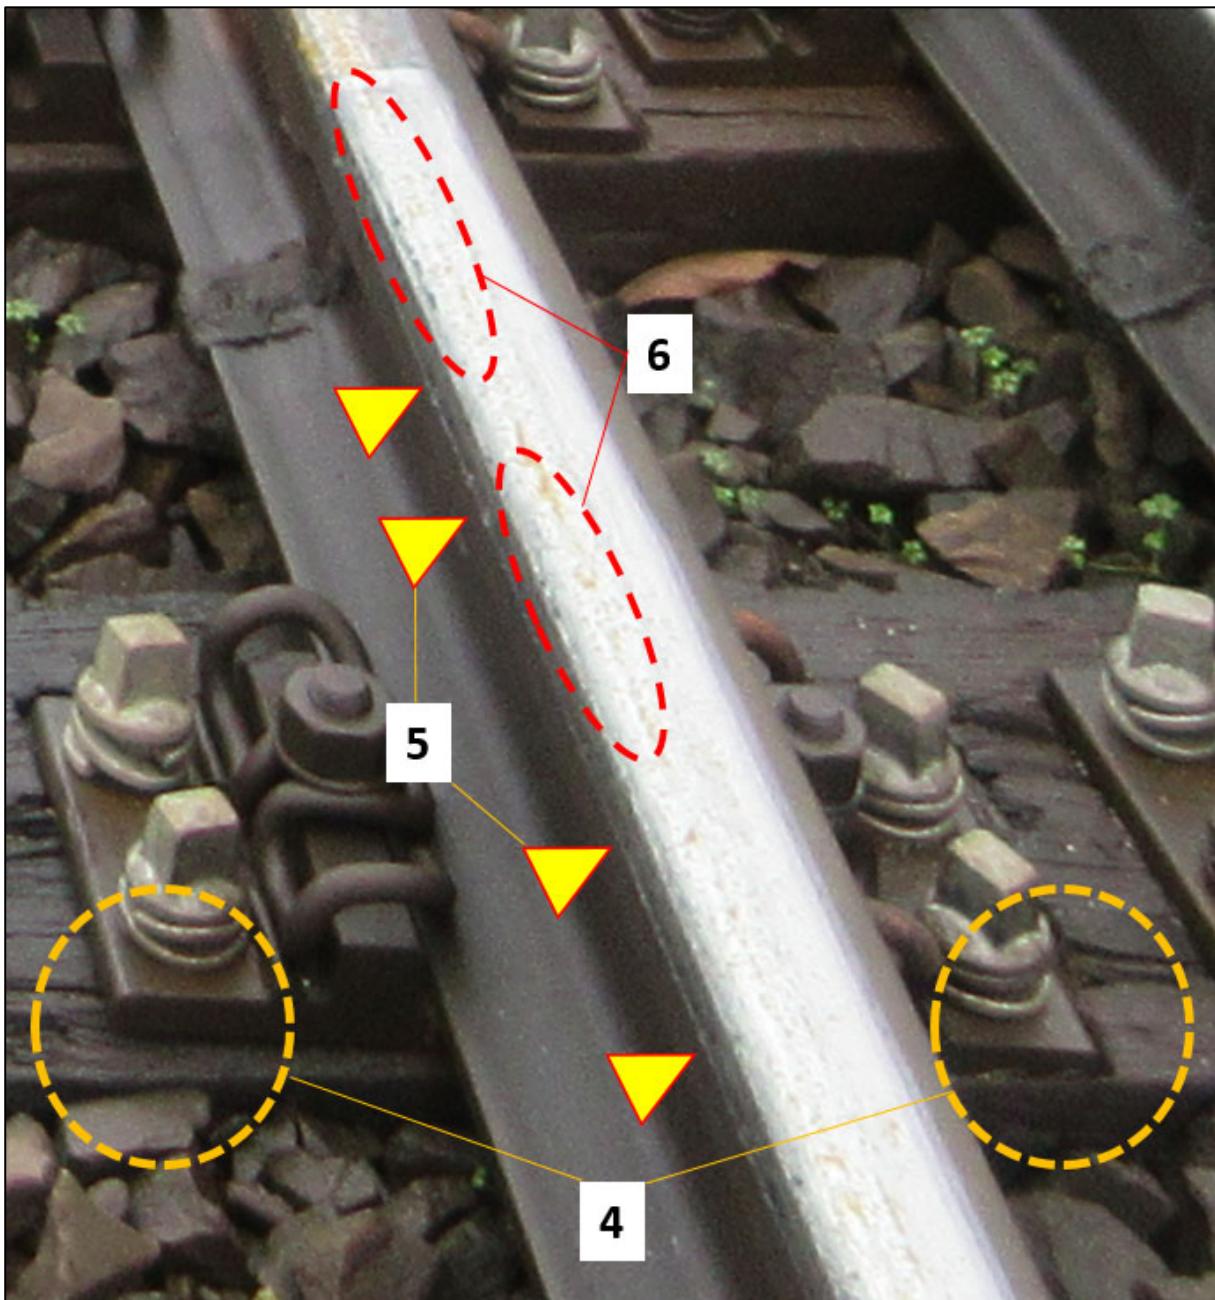
Die nachfolgende, nochmals vergrößerte Aufnahme zeigt die teilweise fehlende Niederhaltekraft der Schwellenschrauben an dem Schienenstützpunkt. Erkennbar ist eine ungleichmäßig eingearbeitete Rippenplatte (4), dazu Anfahrspuren am Schienenkopf (5) und eine erste Entgleisungsspur (6) auf dem Schienenkopf, die auf den Verlust des Kontaktes eines Rades mit der Schiene hindeutet.

Abbildung 11: Entgleisungsspur am Schienenstützpunkt in Weiche W62

Festzustellen ist, dass an mehreren aufeinanderfolgenden Schienenstützpunkten in der Weiche W62 keine kraftschlüssige Verbindung zwischen Rippenplatte und Schwelle mehr gegeben war. Der Umstand der teilweise fehlenden kraftschlüssigen Verbindung beeinträchtigte die sichere Spurführung. Dieser Umstand wird daher als ursächlicher Faktor [F1] für die Entgleisung angesehen. Die rechtzeitige Korrektur, der Ausschluss oder die Vermeidung dieses Umstandes hätte das Ereignis aller Wahrscheinlichkeit nach verhindert. Die vorgefundenen Spuren ab der Weiche W62 deuteten darauf hin, dass bereits hier mindestens ein Radsatz aus dem Zugverband die korrekte Spurführung verloren hat.

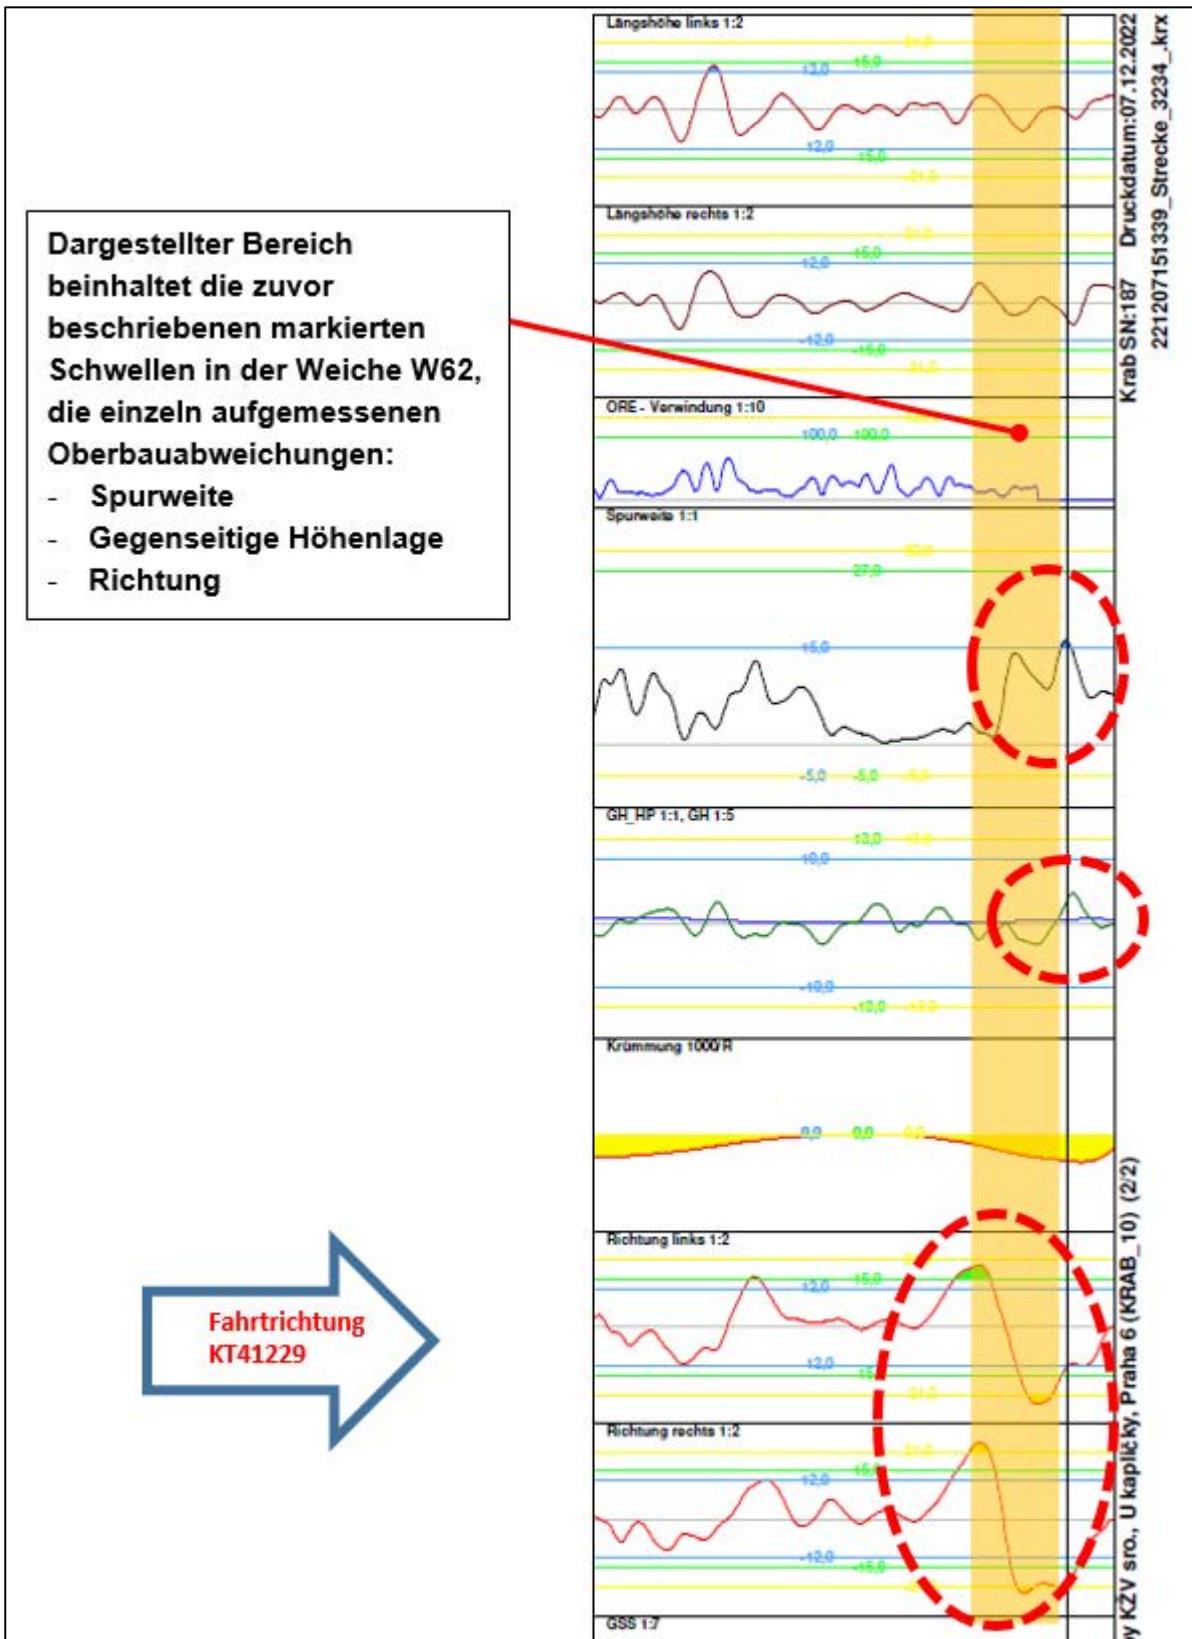
Die Messergebnisse der Gleismessung mit dem Kleinmesswagen zeigten, dass der Oberbau im Bereich der Weiche W62 einige Gleislageabweichungen aufwies. Die nachfolgende grafische Darstellung der Messergebnisse zeigt Ausschläge im Bereich der Weiche W62. Neben einer Spurerweiterung sind drei Richtungsfehler (Pfeilhöhe PH) ≥ 21 mm erkennbar. Zudem zeigten die Parameter der gegenseitigen Höhenlage (GH) Abweichungen, die auf eine Gleisverwindung hindeuteten. Aus messtechnischen Gründen konnte die Gleisverwindung (ORE-Verwindung) im Bereich der Unfallstelle nicht vollumfänglich grafisch dargestellt werden.

Abbildung 12: Grafische Auswertung mit Kleinmesswagen Krabbe⁵
