## RAPORT DE INVESTIGARE

privind incidentul feroviar produs în data de 04.12.2023 pe raza de activitate a Sucursalei Regionale de Căi Ferate București, în stația CFR Azuga, în circulația trenului de călători Interregio nr.1742 aparținând SNTFC „CFR Călători” SA

*Raport investigare  
02 decembrie 2024*

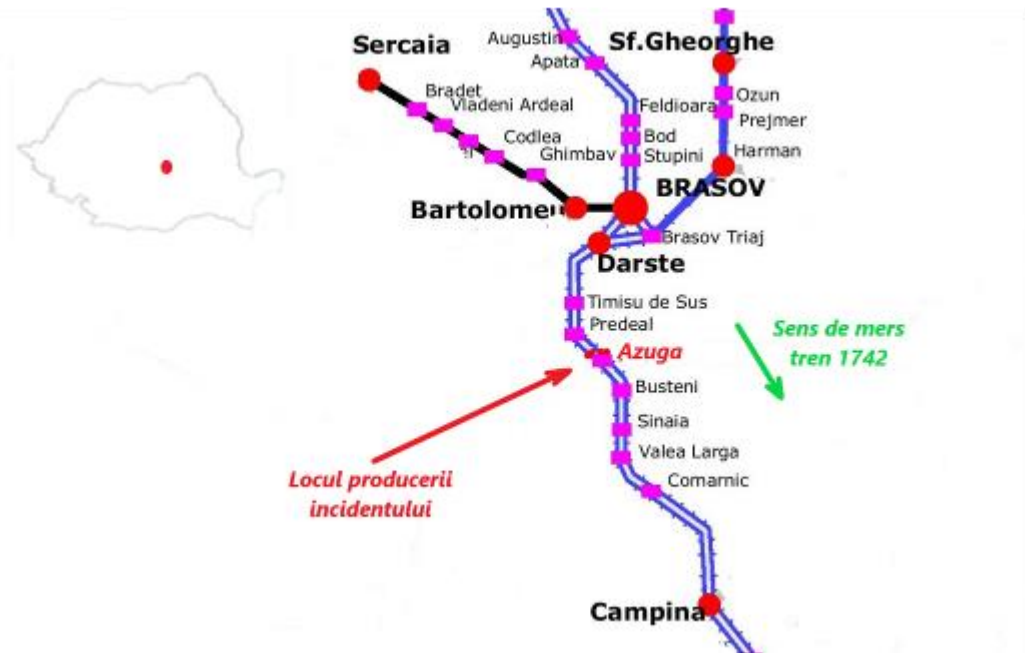
Figure no. 1 – The place of the incident

After the breaking, the pantograph remained with the collector head caught in the contact wire and, with the metal frame, it hit the side walls of the first three wagons, causing the sixth window on the left side in the running direction of the wagon no. 61 53 2176 035-2, the first one from the locomotive, to break.

As a result of the breaking of this window, three persons were injured and required medical assistance.

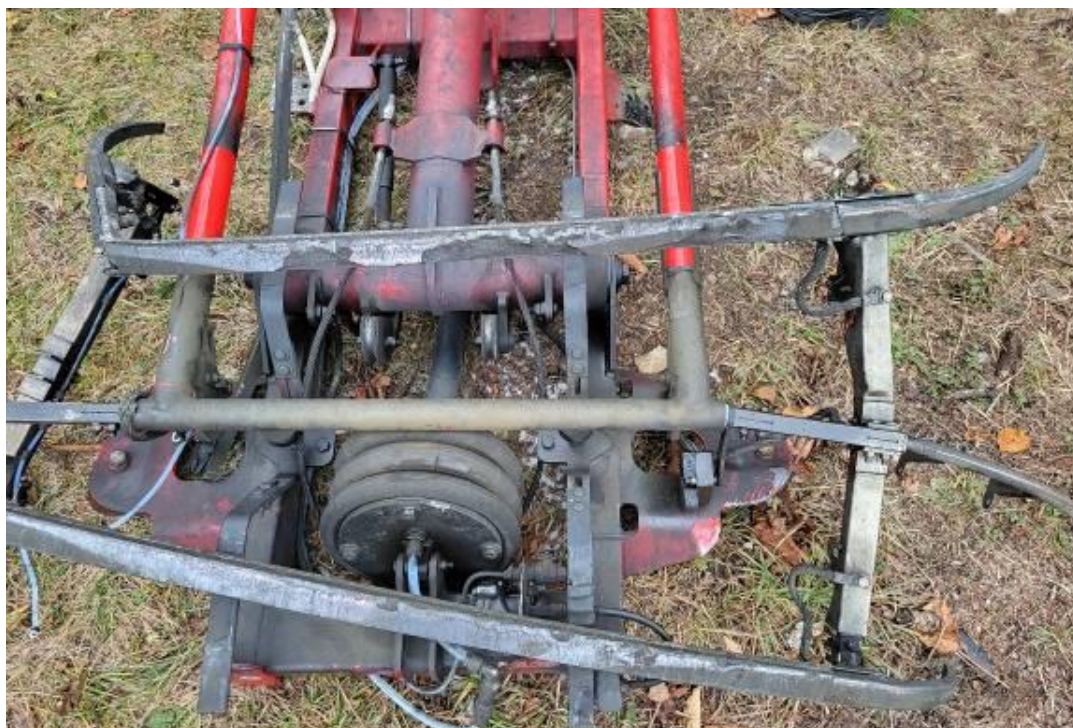
- pantograful Schunk tip WBL- Z 22.08 seria nr.10440722703, Komm nr.J16257/02 se afla deteriorat în stația CFR Azuga;
- ambele perii ale pantografului prezentau urme de material desprins atât vechi cât și noi pe diferite suprafețe;

- de la 430 mm la 570 mm peria era corespunzătoare cu o grosime de 15 mm;
  - de la 580 mm la 650 mm era o spărtură veche cu urme de frecare a firului de contact cu o grosime de 3 mm;

- de la 650 mm la 880 mm peria era corespunzătoare cu o grosime de 15 mm;
  - la 830 mm era o urmă de lovitură nouă în portperie iar peria era crăpată.

*Foto nr.2 –pantografului nr.1 al locomotivei EA 583*

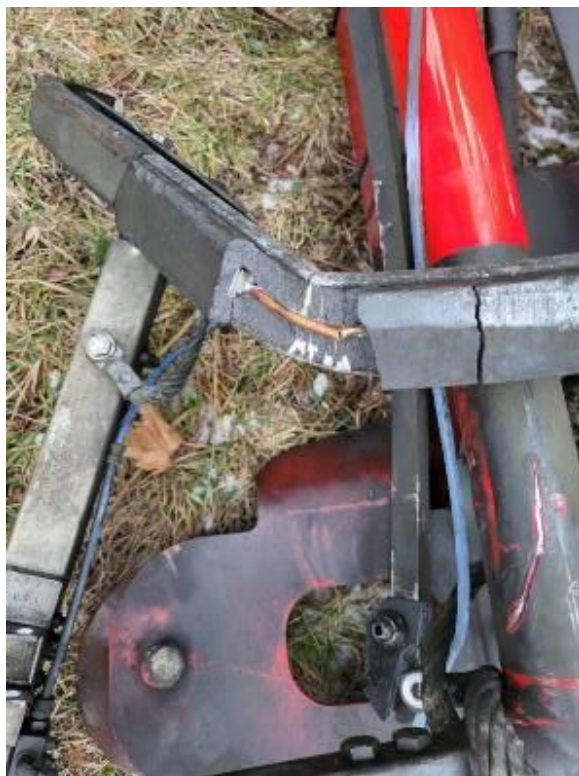
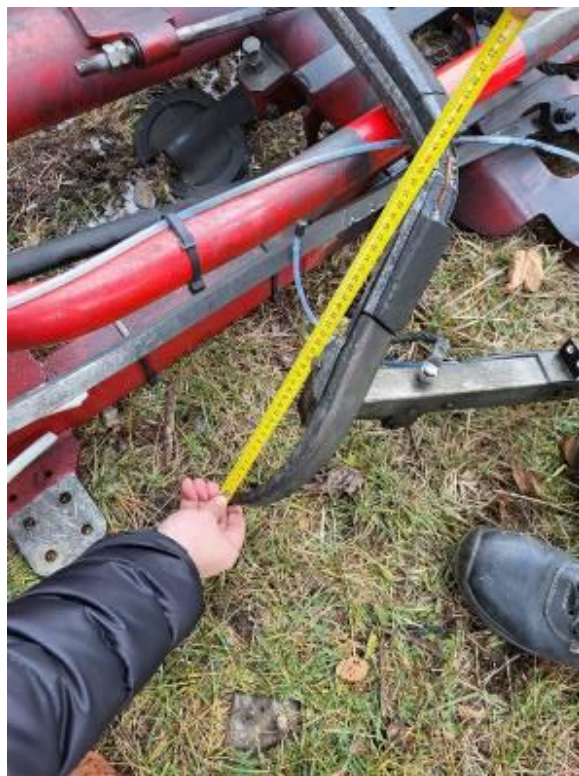
- peria a doua în sensul de mers (de ghidare/captatoare) prezenta urme de frecare pe ambele capete la partea superioară iar capătul din partea stângă în sensul de mers era îndoit;

- lungimea portperiei a doua în sensul de mers al trenului măsurată la capetele coarnelor era de aproximativ 1470 mm.

*Foto nr.3 și nr.4 – cornul primei portperii a pantografului nr.1 partea stângă*

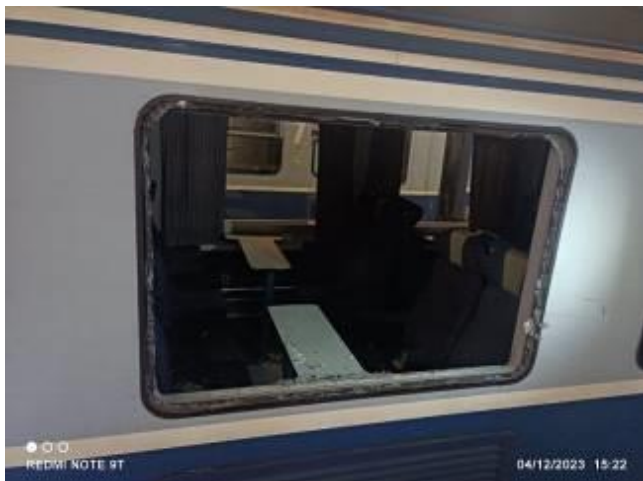
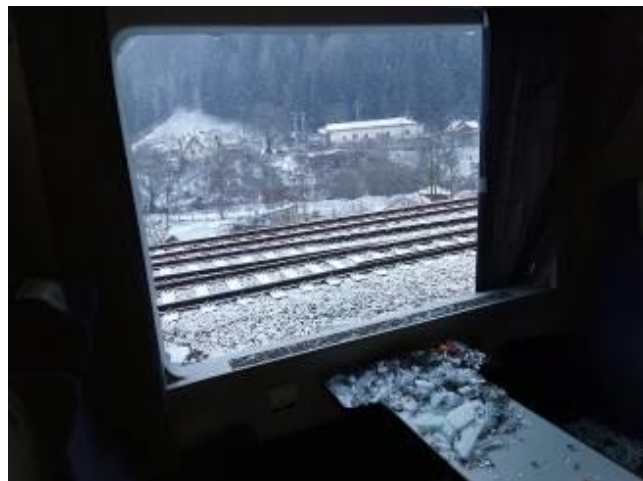
- vagonul se afla poziționat primul după locomotiva de remorcare EA 583;
- la locul producerii incidentului s-a constatat că cel de-al șaselea geam de pe partea stângă în sensul de mers al trenului, era spart ca urmare a lovirii acestuia de către pantograful locomotivei;
- geamul spart se afla poziționat în dreptul locurilor 61, 62, 63 și 68.

*Foto nr.5 și nr.6 – geamul spart de la vagonul nr.61 53 21-76 035-2*

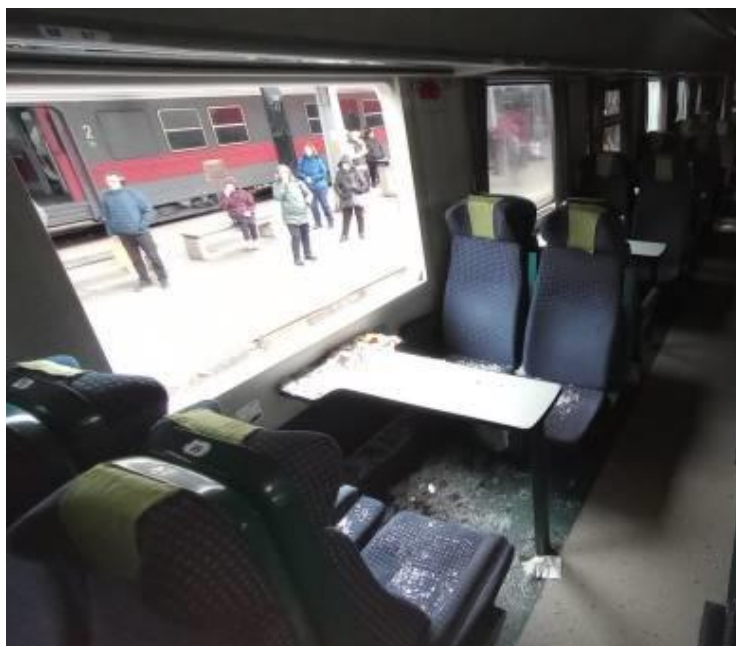
*Foto nr.7 – locurile din vagonul nr.61 53 21-76 035-2 afectate de spargerea geamului*

Cioburile rezultate din spargerea geamului de la vagonul nr.61 53 21-76 035-2 au fost împrăștiate în compartiment afectând trei călători, care ocupau locurile 62, 63 și 68.

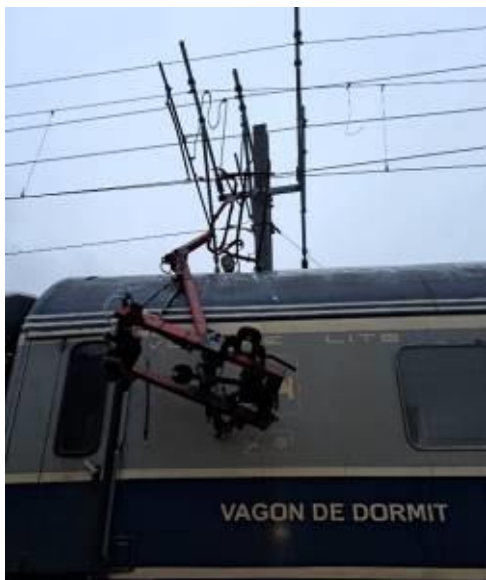
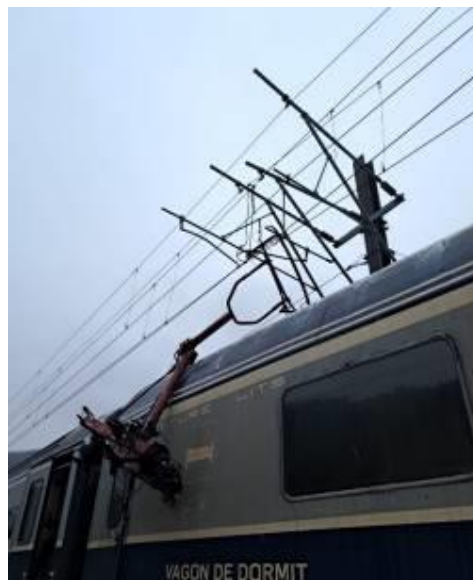
*Foto nr.8 și nr.9 – pantograful locomotivei EA 583 după oprirea trenului în stația CFR Azuga - agățat în dreptul celui de-al 3-lea vagon din compunere*

După ruperea pantografului nr.1 acesta a rămas suspendat cu săniile de firul liniei de contact în dreptul stâlpului LC SH 31 amplasat la km 136+100, iar cadrul metalic al acestuia (în timp ce trenul încă se deplasa din inerție) a lovit pereții laterali ai vagoanelor de pe partea stângă în sensul de mers al trenului, spărgând cel de-al șaselea geam de la vagonul nr.61 53 21-76 035-2 (primul de la locomotivă), respectiv cel din dreptul locurilor 61, 62, 63 și 68.

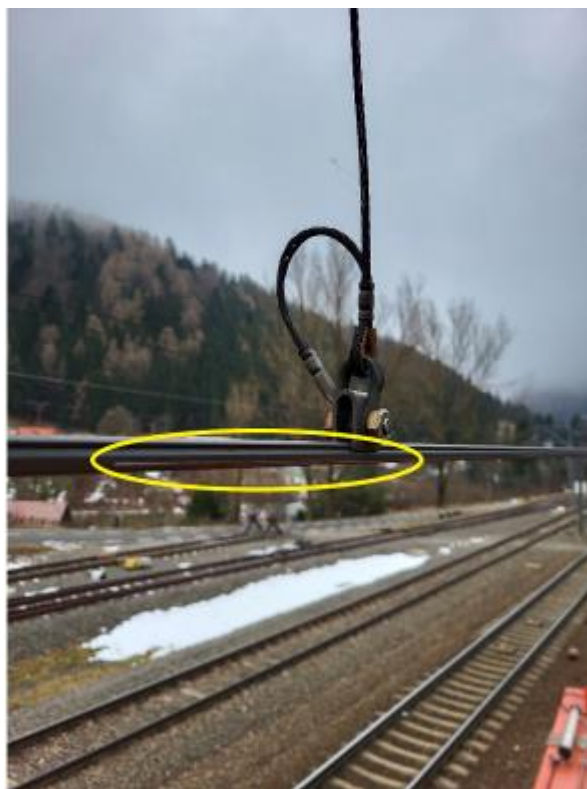
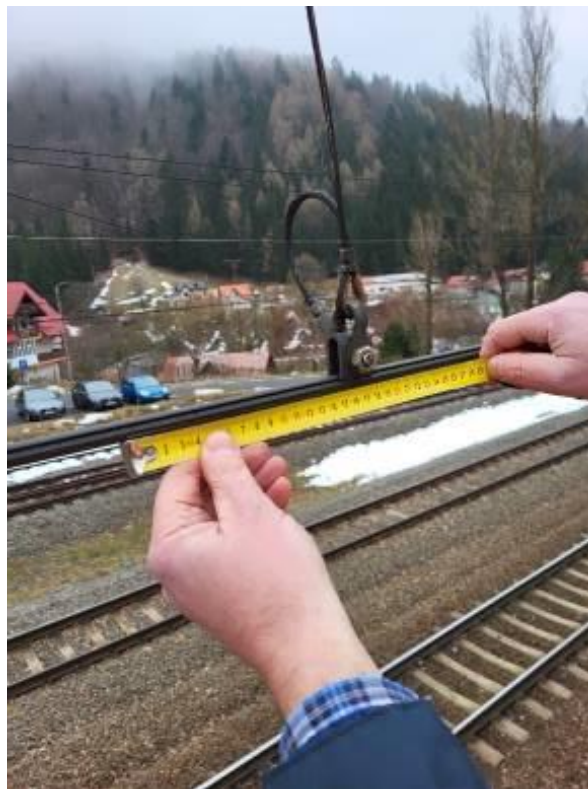
- prima urmă de frecare nouă a fost identificată pe lateralul firului de contact corespunzător liniei directe nr.II la o distanță de aproximativ 17 cm înainte de penultima pendulă aflată înainte de fixătorul unde a rămas blocat/agățat pantograful nr.1 al locomotivei – *foto nr.10 și 11*. Distanța între firul de contact aferent liniei directe nr.II și cel corespunzător liniei nr.1 abătută era de 1000 mm;

*Foto nr.10 și nr.11 – prima urmă de frecare nouă pe firului de contact corespunzător liniei directe nr.II*

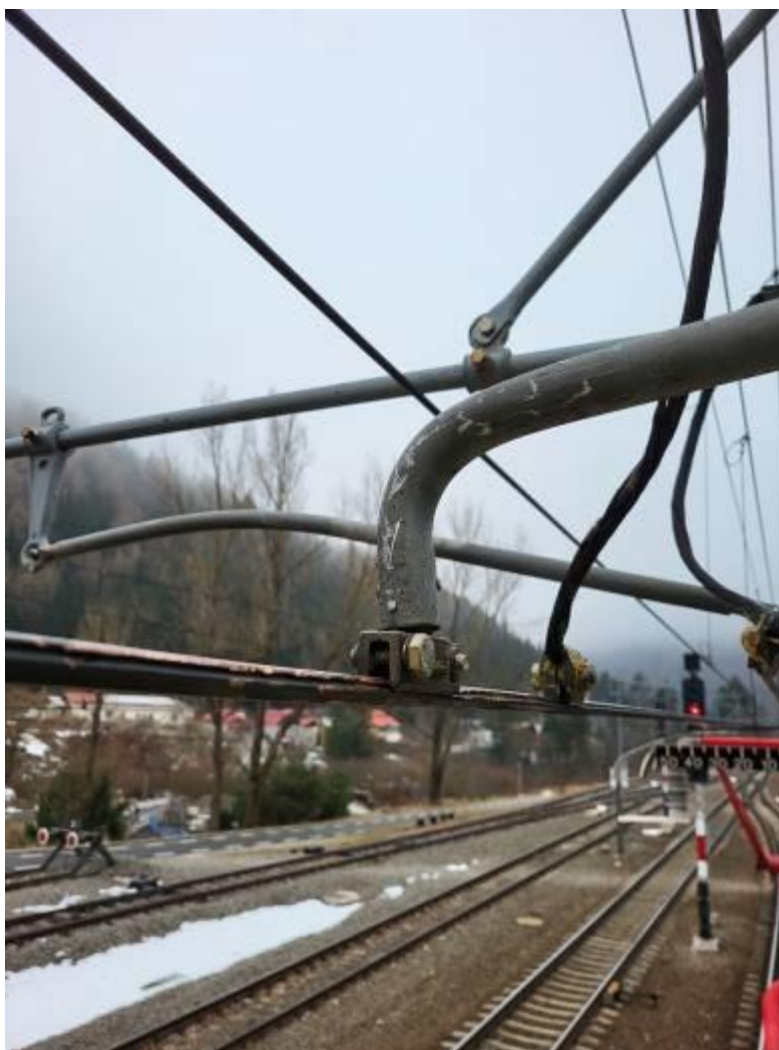
- la penultima pendulă cablul acesteia prezenta urme noi de frecare iar piulița de fixare a clemei de pendula pe firul de contact prezenta o urmă nouă de lovire;

- zigzagul (Z) la stâlpul SH 31 pe linia directă era de 300 mm iar pe linia abătută era de 100 mm, măsurat cu drezina circulând de pe linia abătută;
- înălțimea firului de contact în zona de preluare a celor două linii (la aproximativ 900 mm în plan orizontal între cele două fire de contact), era de 5820 mm pe linia directă și 5860 mm pe linia abătută;

- la penultima pendulă înălțimea firului de contact (la aproximativ 1000 mm în plan orizontal între cele două fire de contact), era de 5850 mm pe linia directă și 5920 mm pe linia abătută;
- în zona ultimei pendule și a fixătorului stâlpului de la acul aerian pe linia directă la SH 31 pe firul de contact aferent liniei directe nr.II, existau urme puternice de frecare cu dislocare de material și deformări în planul orizontal.

*Foto nr.12 – zona ultimei pendule și a fixătorului stâlpului de la acul aerian pe linia directă nr.II la stâlpul SH 31*

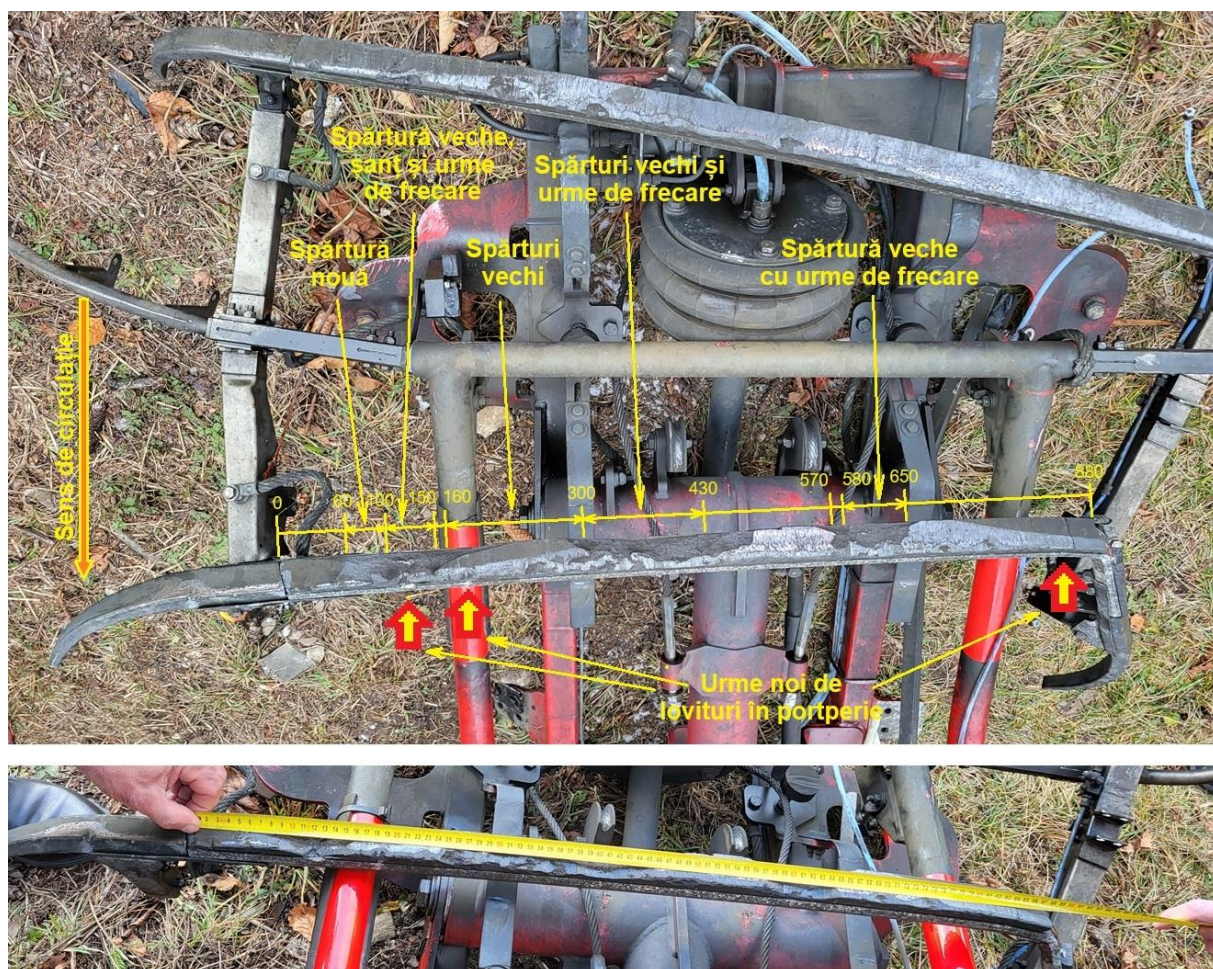
Constatările privind grosimea și starea perii pantografului nr.1 au fost efectuate în prezența tuturor părților implicate. Prin compararea acestora cu constatările efectuate de către personalul care a efectuat revizia intermediară tip PTh3 la data de 03.12.2023, se poate trage concluzia rezonabilă că diferențele nu pot fi justificate de uzurile apărute în timpul exploatării, deoarece locomotiva era la primul drum după ieșirea de la revizie (35 km).

Foto nr.13 – defectele existente la periele pantografului nr.1

Față de cele prezentate, comisia de investigare consideră că, **starea tehnică necorespunzătoare a pantografului nr.1 al locomotivei EA 583**, reprezintă o condiție care a determinat creșterea probabilității de producere a incidentului, și în consecință reprezintă un **factor contributiv**.

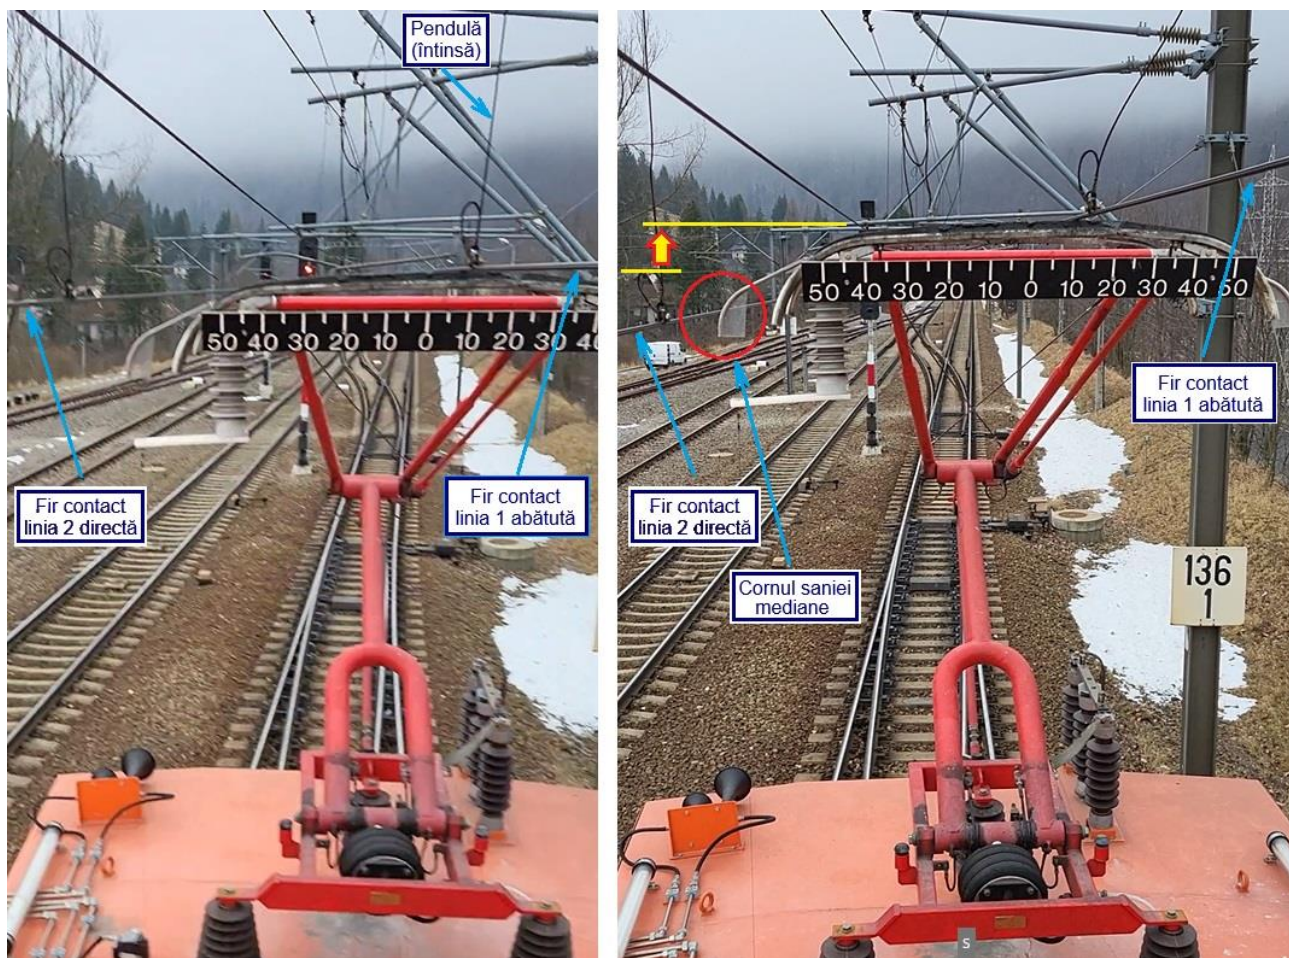
Față de cele prezentate, comisia de investigare consideră că **ruperea pantografului nr.1 al locomotivei EA 583, care a rămas cu săniile prinse de firul de contact, fapt ce a avut ca efect lovirea de către cadrul metalic al pantografului a peretelui lateral al vagonului nr.61 53 21-76 035-2 și spargerea celui de-al șaselea geam de pe partea stângă în sensul de mers**, a reprezentat, *după toate probabilitățile*, un eveniment care dacă ar fi fost evitat ar fi putut împiedica producerea incidentului și, în consecință reprezintă un **factor cauzal**.

*Foto nr.14 și nr.15 – poziția pantografului în zona primei urme de frecare identificată pe firul de contact – simulare prin ridicarea manuală a pantografului drezinei la nivelul corespunzător urmei identificate pe firul de contact de pe linia directă*

Pătrunderea săniilor pantografului nr.1 peste nivelul firului de contact de pe linia directă nr.II, fir care are nivelul mai coborât decât firul de contact de pe linia nr.1 abătută, este posibilă, așa cum este prezentat și în imaginile anterioare, în situația în care forța de apăsare a firului de contact exercitată de către pantograful locomotivei deplasează firul de contact în sus, permițând astfel trecerea cornului saniei mediane peste firul de contact învecinat. Acest fapt este posibil în cazul în care forța exercitată de pantograf este mai mare decât cea reglementată, în cazul în care tensionarea firului de contact este mai mică de cât cea reglementată sau o combinație a celor două situații.
