## RAPORT DE INVESTIGARE

privind accidentul feroviar produs în data de 19.10.2024, pe raza de activitate a Sucursalei Regionale CF București, secția de circulație Titu – Târgoviște, între stațiile CFR Nucet și Târgoviște, în circulația trenului de marfă nr.666251 (aparținând SC Deutsche Bahn Cargo Romania SRL), prin producerea unui incendiu la locomotiva DA 011

*Raport  
10 octombrie 2025*

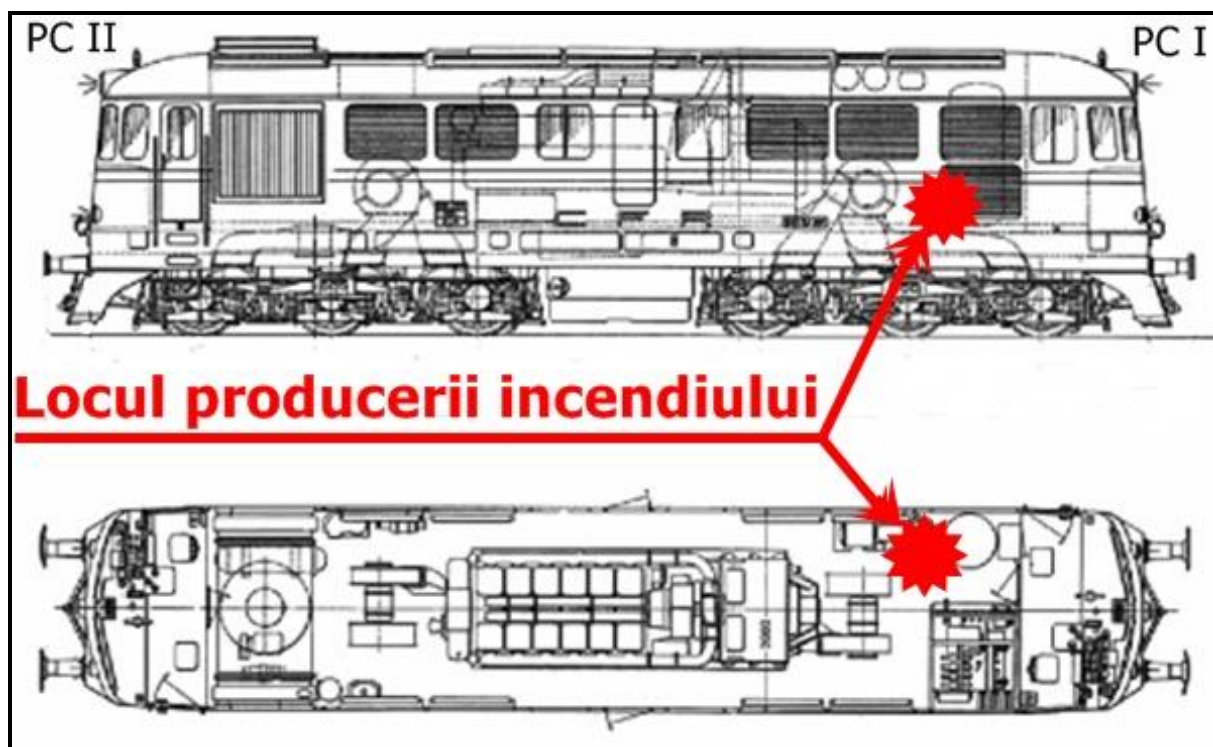
Fig. nr.2 Poziția electrocompresorului

În urma verificărilor și constatărilor efectuate s-a identificat ca sursă a inițierii incendiului zona electrocompresorului. În zona electrocompresorului se află o cutie de conexiuni montată pe suportul de fixare 8 al electrocompresorului (Fig. nr.3) pentru funcționarea și comanda motorului electric de antrenare al compresorului. Acest electrocompresor se află poziționat în sala mașinilor înspre postul de conducere nr.1 (Fig nr.2).

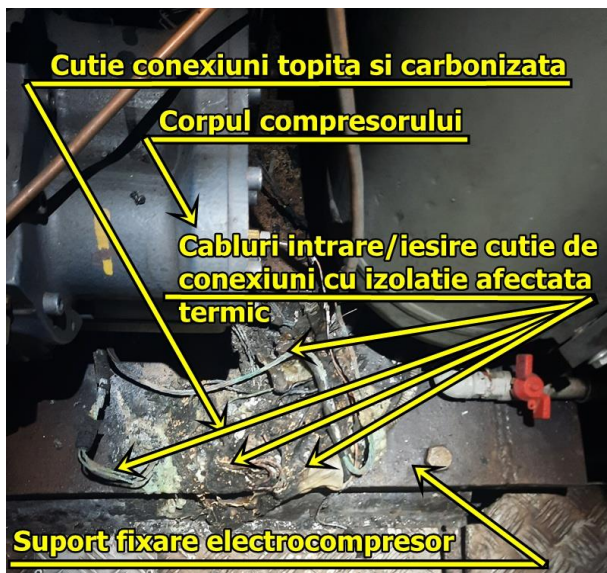
Foto nr.1

- cutia conexiuni cu placă borne alimentare și comandă electromotor compresor elicoidal era topită și carbonizată parțial (Foto nr.1 și Fig. nr.4);
- cablul senzorului pentru temperatură ulei compresor (PT100 – Fig nr.4) era afectat termic;
- cablajul de comandă al supapei de mers în gol compresor era afectat termic (Fig. nr.4);
- cablajul de alimentare al electromotorului ventilatorului de răcire ulei compresor era afectat termic (Foto nr.2 și Fig. nr.4);

Din cauza apariției în timp a unui contact imperfect la placa de borne a cutiei de conexiuni s-a produs supraîncălzirea acestei plăci, topirea ei și apoi apariția unui scurtcircuit între cablurile care intrau și ieșeau din această cutie. Acest scurtcircuit a avut ca efect încălzirea puternică a plăcii de borne, degradarea acesteia și a cutiei de conexiuni până la topirea și arderea acestora iar creșterea intensității curentului, ca urmare a apariției scurtcircuitului, a condus la încălzirea puternică a cablajului de alimentare, protecții și comandă al motorului electric de acționare a compresorului.

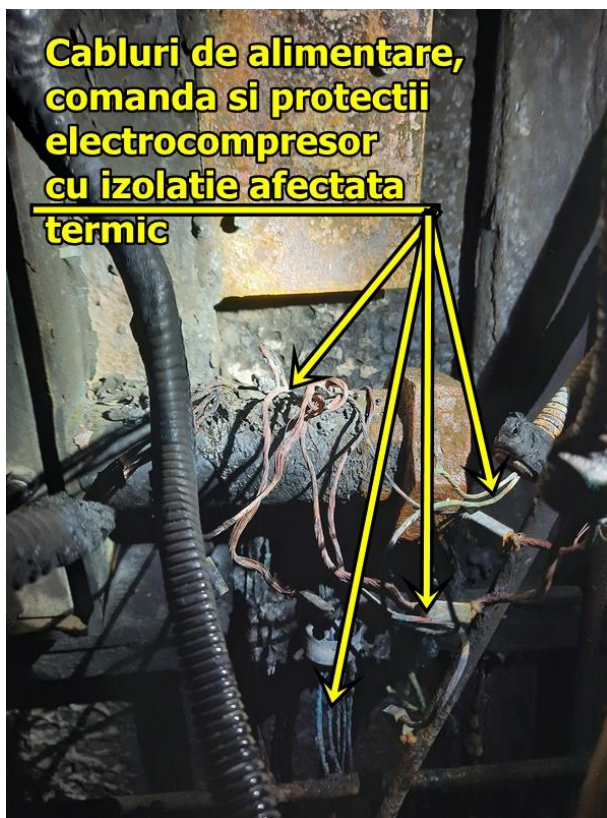
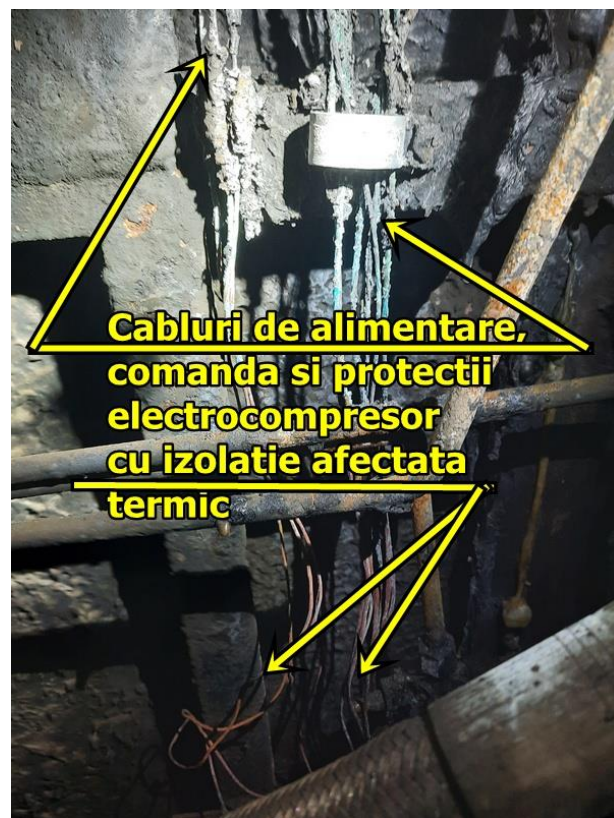
- cablaj alimentare, protecții și comandă electromotor compresor (Foto nr.3, 4 și Fig nr.4);

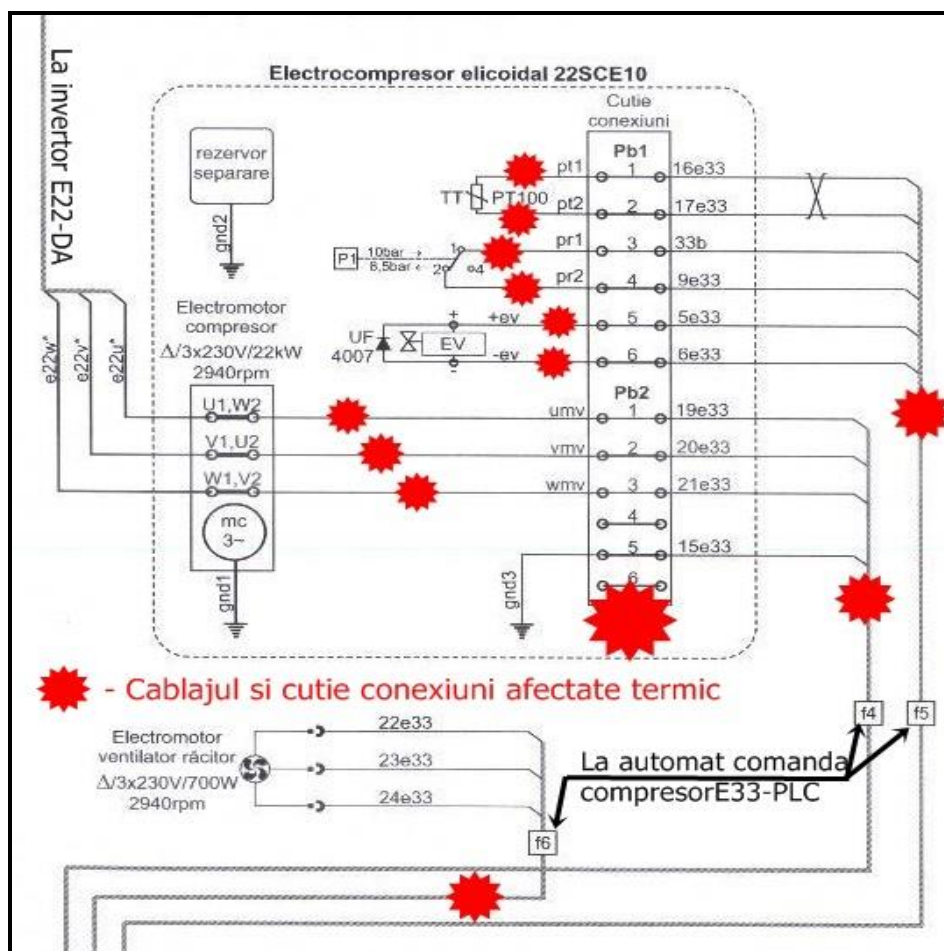
Fig. nr.4

Menționăm faptul că verificarea legăturilor în cutia de conexiuni la placa de borne alimentare și comandă electromotor compresor elicoidal s-a făcut cu ocazia efectuării reviziei planificate de tip RT din data de 02.09.2024 dar defectul manifestat la cutia de conexiuni s-a produs în data de 19.10.2024, după 47 zile de la efectuarea reviziei. Apariția defectului s-a produs în timpul exploatării locomotivei (după efectuarea ultimei revizii planificate), până la producerea accidentului din data de 19.10.2024, din cauza vibrațiilor la care a fost supusă această cutie și placa de borne aferentă este rezonabil a se concluziona faptul că s-a produs slăbirea contactului electric dintre papucul cablajului și conexiunea plăcii de borne sau între papuc și prinderea cablajului. Din cauza contactului electric imperfect care a apărut în timpul exploatării locomotivei, după revizia planificată, s-a produs supraîncălzirea plăcii de borne a cutiei de conexiuni, topirea acesteia și provocarea scurtcircuitului între cablajul care intra și ieșea din cutia de conexiuni.
