## RAPORT DE INVESTIGARE

privind accidentul feroviar produs în data 29.10.2024, ora 16:30, pe raza de activitate a Sucursalei Regionale CF Constanța, secția de circulație Palas – Năvodari (linie simplă neelectrificată), între stația CFR Palas și Hm. Constanța Mărfuri, la km 1+040, în circulația trenului de marfă nr.66361829, prin deraierea vagonului vagonului nr.31536666192-6 de al 2-lea boghiu în sensul de mers și a vagonului nr.89536950046-0 de ambele boghiuri.

Raport de investigare final  
23.10.2025

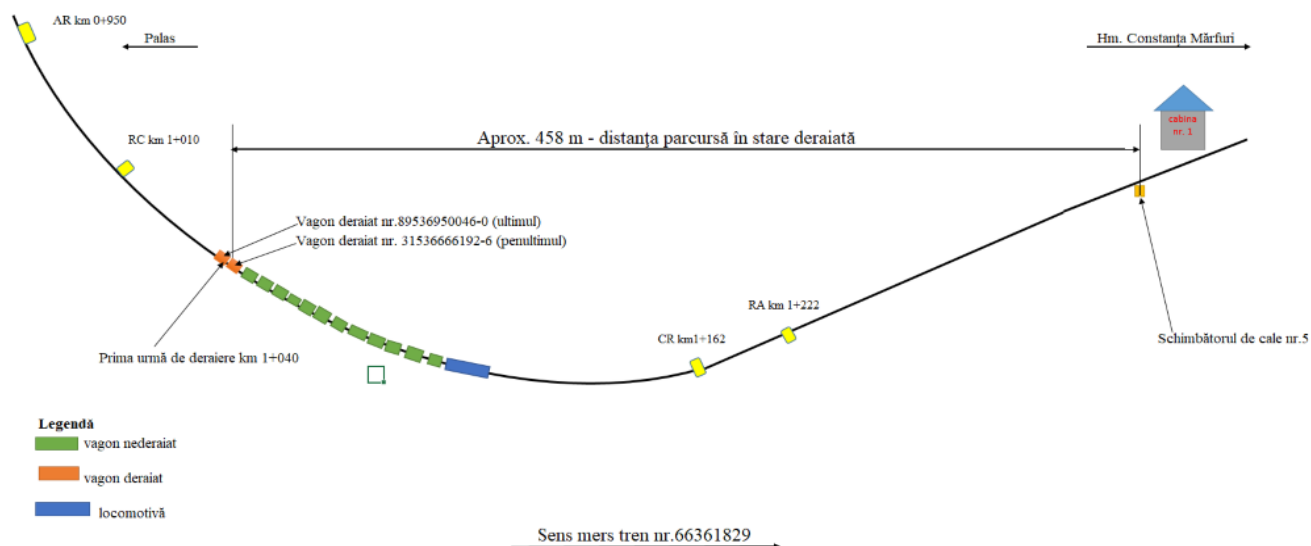
Figura nr.2 - Schița accidentului

La data de 29.10.2024, ora 16:30, pe raza de activitate a Sucursalei Regionale CF Constanța, secția de circulație Palas – Năvodari (linie simplă electrificată), între stația CFR Palas și Hm. Constanța Mărfuri, la km 1+040, în circulația trenului de marfă nr.66361829 (aparținând GFR), s-a produs deraierea vagonului nr.31536666192-6 (al 31-lea din compunerea trenului, deraiat de primul boghiu în sensul de mers) și a vagonului nr.89536950046-0 (al 32-lea din compunerea trenului, deraiat de ambele boghiuri, pe o zonă situată în curbă cu deviație stânga în sensul de mers al trenului. Trenul a circulat în stare deraiată pe o distanță de aproximativ 458 m până în zona schimbătorului de cale nr.5 din Hm. Constanța Mărfuri unde vagoanele deraiate au revenit pe calea de rulare la trecerea peste acesta. (*figura nr.2*). În continuare, trenul de marfă nr.66361829 și-a continuat parcursul și a garat în Hm. Constanța Mărfuri

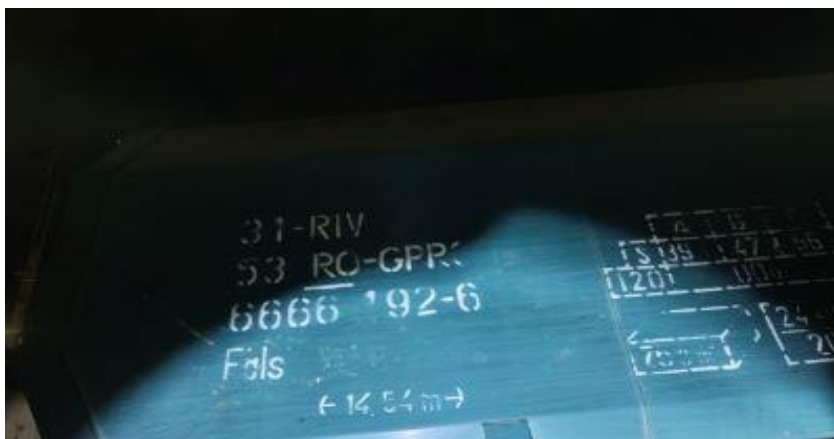
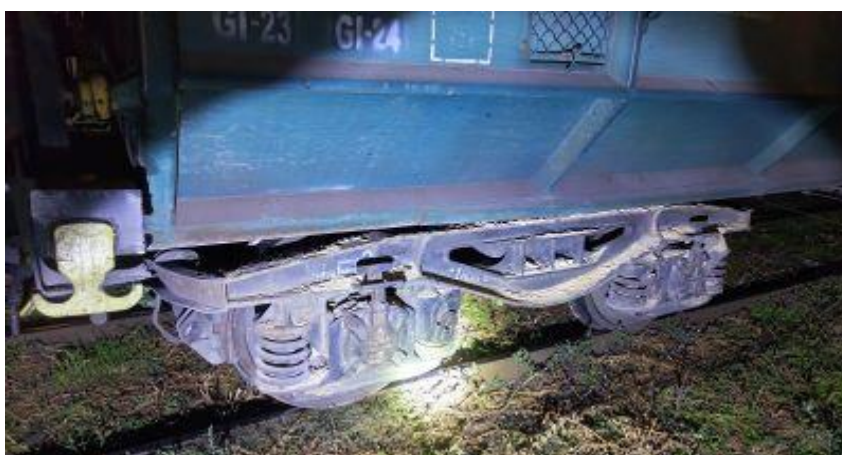
***Vagonul nr.33536666192-6, al 31-lea vagon deraiat de boghiul cu roțile 5-8 (Foto nr.2 și 3):***

*Foto nr.1 și 2 - Vagon nr.31536666192-6 cu boghiul deraiat revenit pe calea de rulare*

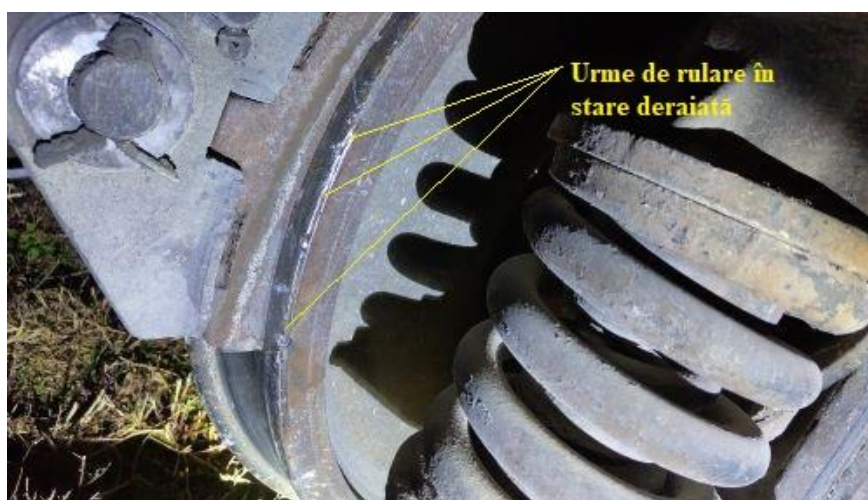
*Foto nr.3 - Urme de rulare în stare deraiată*

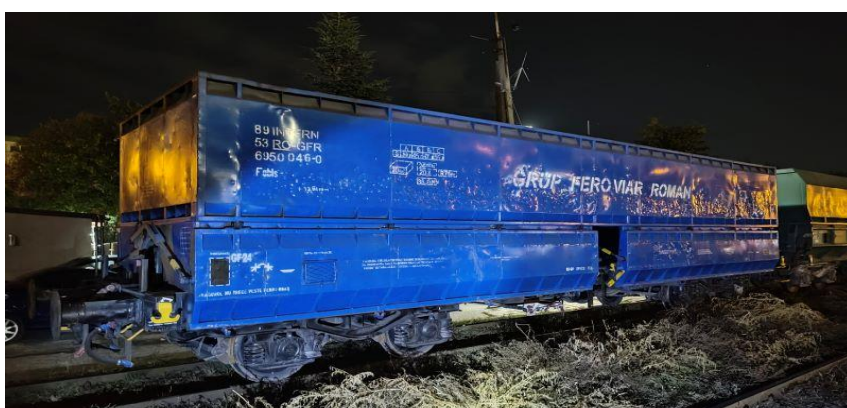
***Vagonul nr.89536950046-0, al 32-lea vagon deraiat de ambele boghiuri (Foto nr.4):***

*Foto nr.4 - Vagonul nr.89536950046-0 cu ambele boghiuri deraiate revenite pe calea de rulare*

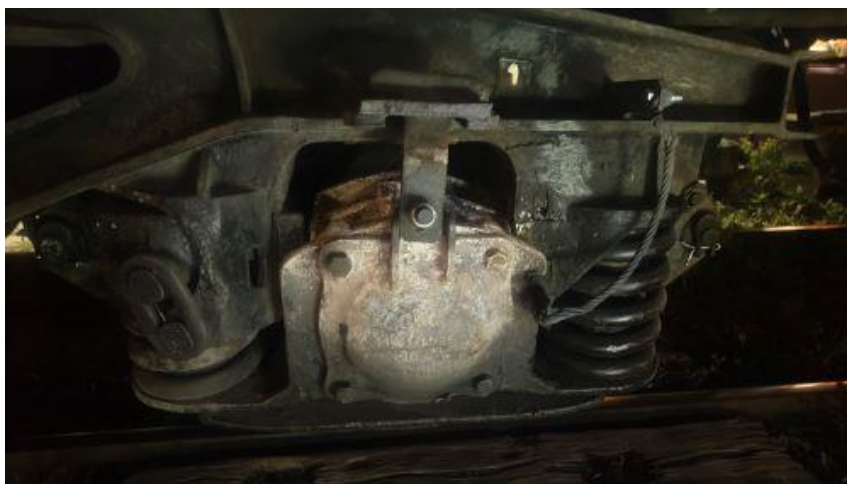
*Foto nr.5 - Urme de solicitare termică la cutia de osie la roata nr.1*

box corresponding to wheel no.1 of wagon no. 89536950046-0 (the 32<sup>nd</sup> in the train composition) overheated, which caused the partial melting of the bearing race, its fragmentation, the displacement of the rollers to the lower position and the transfer of load to the WJP roller bearing in the same axle box. From that moment, as a result of the load transfer and the high temperatures that occurred in the axle box, the WJP roller bearing was mechanically and thermally overloaded, which then caused the partial melting of its bearing race and the seizure of the rollers, followed by their sticking to the upper part of the inner ring. The friction of the inner ring on the rollers located in the upper part of the WJP bearing caused the breakage of the axle journal and the transfer of the load to the axle journal stub; under these conditions, the stub of the axle journal began to rub on the inner ring of the WJP bearing, which caused the deformation of this ring and, ultimately, the falling of the axle box from the stub.

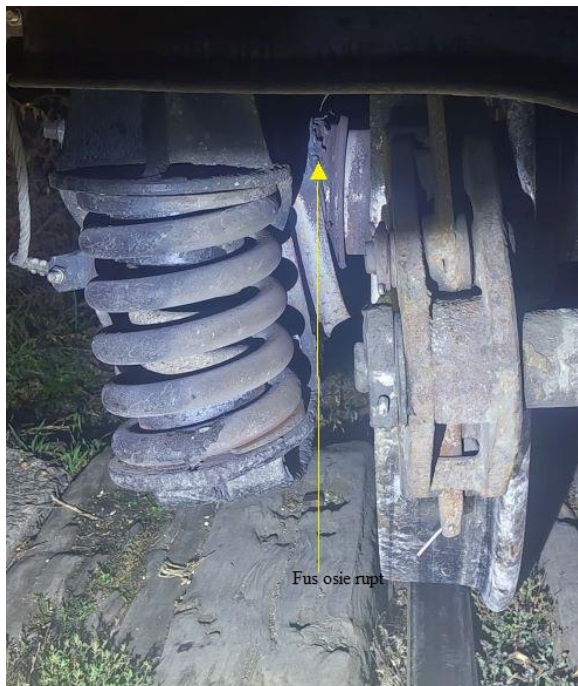
The derailment of the wagon was caused by the breakage of the axle journal of wheel no.1 of freight wagon no. 89536950046-0 (the wheel on the right-hand side, in the running direction, of the first axle of the first bogie), which caused the loss of the guiding capacity of this axle, followed by the derailment of the axles of both bogies of this wagon.

*Foto nr.6 - Fus osie rupt roata nr.1*

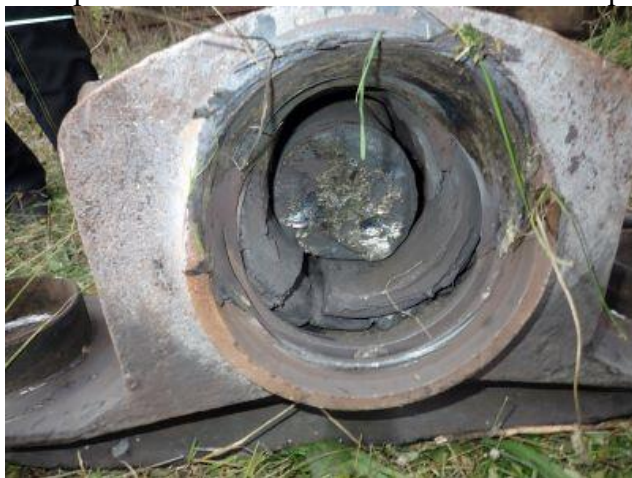
- ambele cutii de osie erau sigilate;
- fusul de osie din dreptul roții nr.1 era rupt în zona rulmenților WJ și WJP din cutia de osie (Foto nr.7);
- unsoarea din cutia de osie era carbonizată total;
- în cutia de unsoare coliviile rulmenților WJ/WJP erau topite împreună cu rolele rulmenților din cauza supraîncălzirii termice;
- la aspectarea fusului de osie s-a observat că ruperea s-a produs prin laminare la cald (Foto nr.8).

*Foto nr.7 - Fus osie rupt în interiorul cutiei de osie*

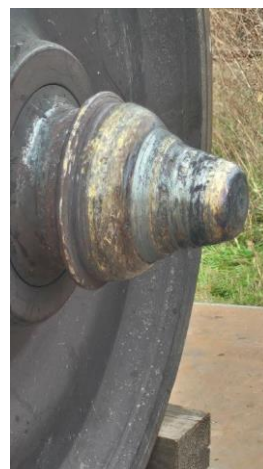
*Foto nr.8 - Aspect fus osie rupt*

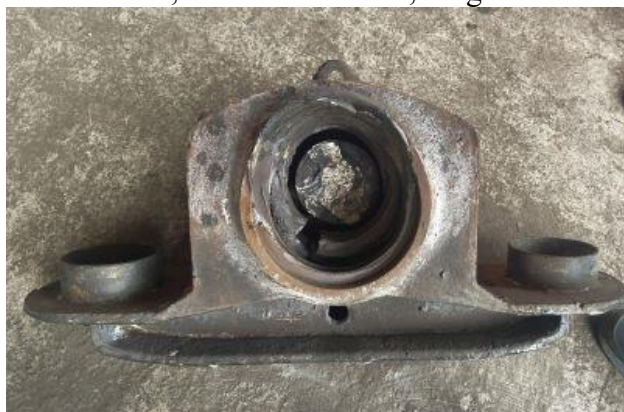
- inelele exterioare efectate termic și deteriorate, fără urme de rotire în corpul cutiei de osie;
- discul de presiune:
  - prezent pe capătul fusului cu 2 șuruburi de fixare a siguranței forfecate;

- siguranța din tablă era ruptă și deformată;
- capacul cutiei de osie:
  - fără urme de lovire, era afectat termic, iar garnitura de cauciuc era carbonizată.

*Foto nr.9 - Cutia de osie de la capătul B*

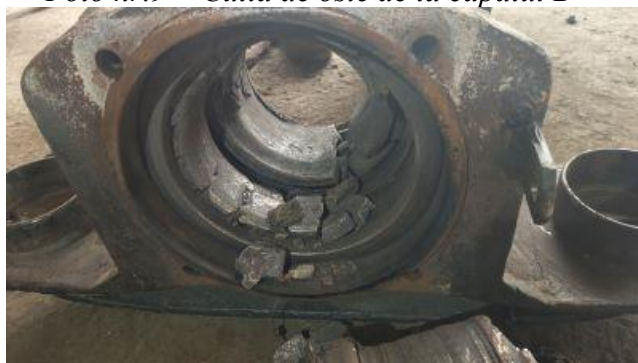
*Foto nr.10 - Colivii distruse și dispersate în interiorul cutiei de osie*

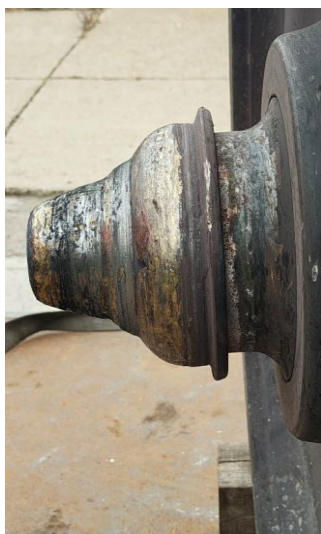
- prezenta o ruptură datorată micșorării secțiunii (în zona de rupere) în interiorul cutiei de osie în zona rulmentului cu role cilindrice WJ (Foto nr.11);

*Foto nr.11 - Zonă rupere fus de osie*

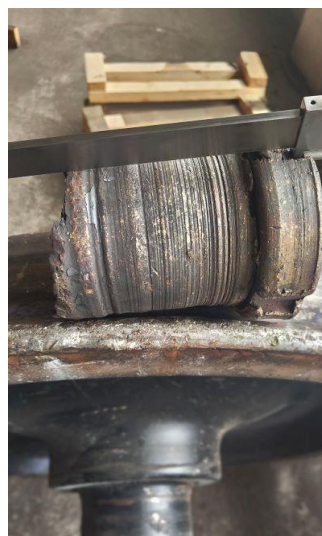
- zona de fus de osie rupt avea un diametru de circa 118 mm către roată;
- secțiunea de rupere era poziționată la circa 160 mm de la capătul fusului de osie (Foto nr.12);
- capătul fusului rupt este deformat prin roluire în regim termic ridicat.

*Foto nr.12 - Capăt fus de osie rupt*

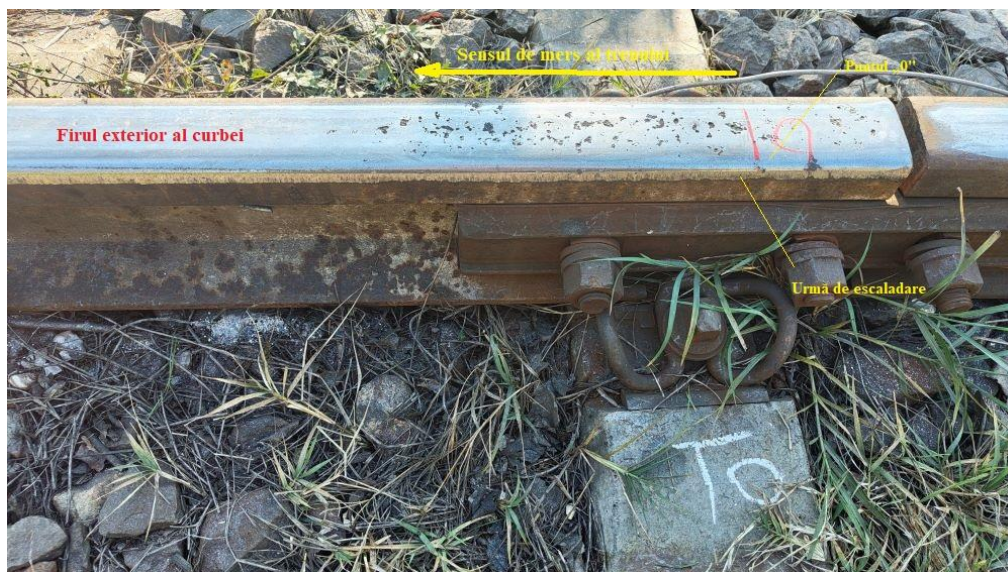
*Foto. nr.13 – Punctul „0”*

Prima urmă de circulație anormală identificată a fost produsă prin escaladarea flancului activ al șinei aferente firului exterior al curbei, în sensul de mers al trenului, la km 1+040. Acest punct a fost marcat pe teren ca punctul „0” (Foto nr.13).

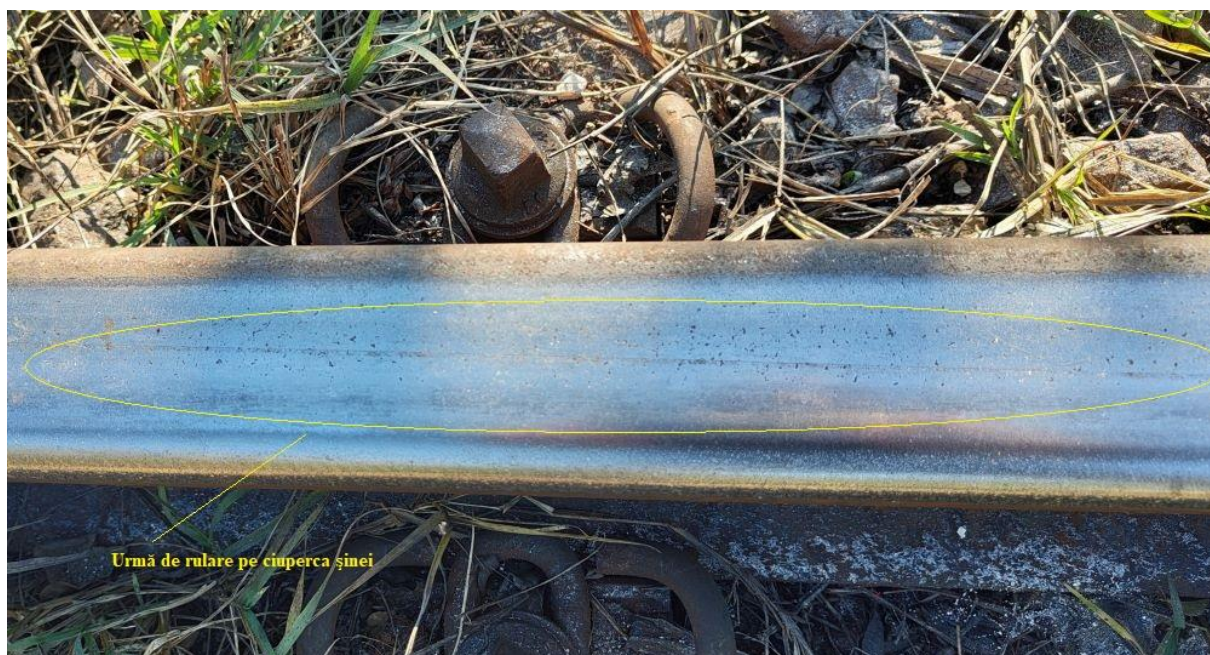
După escaladarea flancului activ al șinei aferente firului exterior al curbei de către buza bandajului roții din partea dreaptă a primei osii a vagonului nr.89533950046-0 în sensul de mers, aceasta a rulat pe ciuperca șinei din partea dreaptă o distanță de aproximativ 3,5 metri (Foto nr.14), după care a părăsit suprafața de rulare a șinei și a căzut în exteriorul curbei unde au fost depistate urme de cădere a roții din dreapta pe talpa șinei și pe tirfoanele B5 (Foto nr.15). În aceeași secțiune transversală, pe firul din stânga s-a constatat o urmă de cădere a roții din partea stângă de la prima osie a vagonului între firele căii, corespondență urmelor de cădere a roții din partea dreaptă căzută în exteriorul curbei.

*Foto. nr.14 – Urmă de rulare a buzei bandajului roții pe ciuperca șinei*

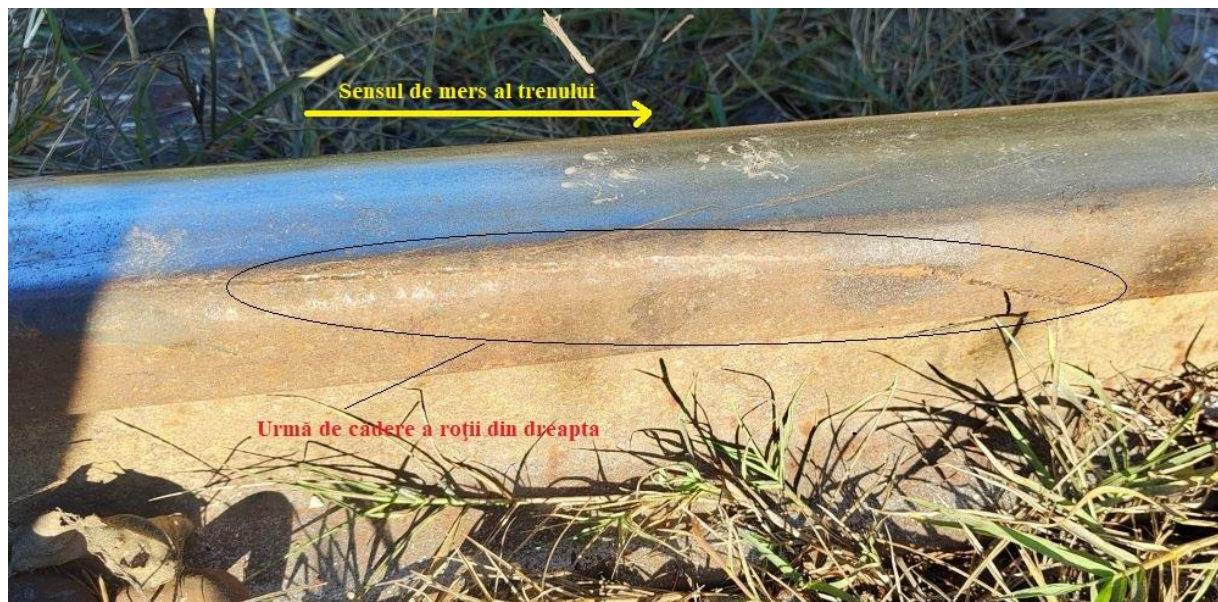
Foto. nr.15 – Urmă de cădere a roții din partea dreaptă

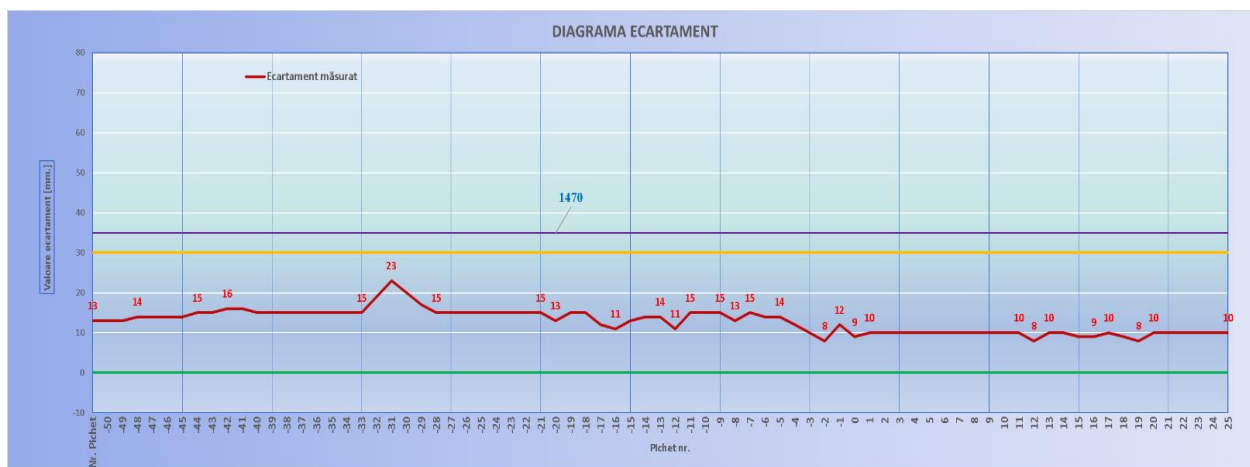
Figura nr. 4 - Diagrama ecartamentului

Valorile ecartamentului și nivelului transversal, măsurate în regim static, sunt prezentate sub formă de diagrame – *figurile nr.4 și nr.5*.
