**Havarikommisjonen**  
Accident Investigation Board Denmark

**Redegørelse 2024-562**

# Indstigningsdør på passagertog i fart sprang op to gange d. 30-10-2024

En dør i et passagertog sprang op to gange under kørsel. Ingen personer kom til skade ved hændelserne.

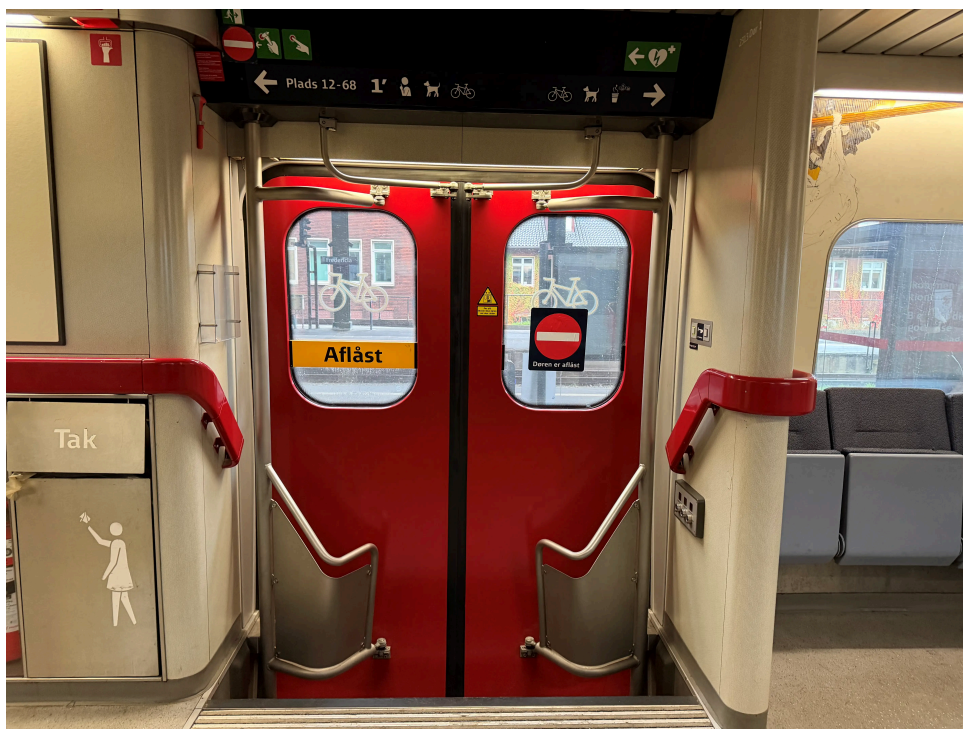
Hvis en dør skulle aflåses, blev døren overfor sædvanligvis også aflåst. Aflåste døre blev markeret med et gult skilt, hvorpå der stod 'Aflåst' (se Foto 1).

Foto 1. Aflåst dør på litra ER set inde fra toget.
